Informe de Responsabilidad Ambiental

Informe de Responsabilidad N

XXXIIIX-2017

Proyecto Geotérmico Las Pailas

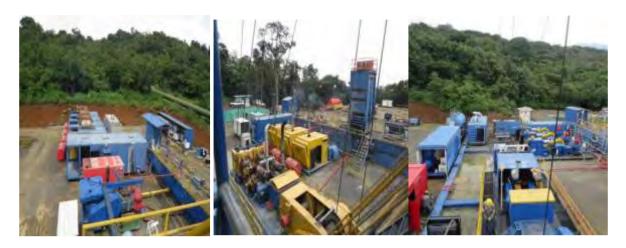
No se permite el uso de maquinaria, equipo o vehículos que presentan fugas de aceites, combustibles, ruptura en los sistemas de escape, ni desperfectos en los sistemas catalizadores. En la Figura 15 se evidencia el estado de los sistemas de escape de los equipos de perforación.

Figura 15. Sistemas de escape de perforadoras National, Cardwell y Kpem.

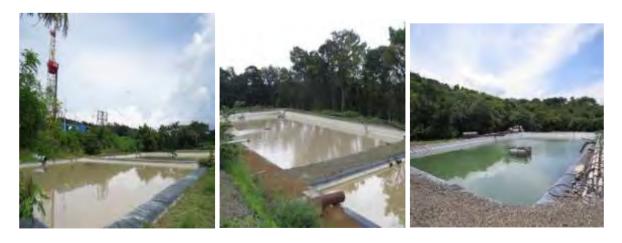
Los fluidos geotérmicos son enviados a lagunas que se encuentran diseñadas con sistemas de impermeabilización por medio de geomembrana según se muestra en la Figura 23.

Figura 23. Lagunas almacenamiento de fluidos geotérmicos y de perforación en PLP-11, PLP-12 y PLP-13

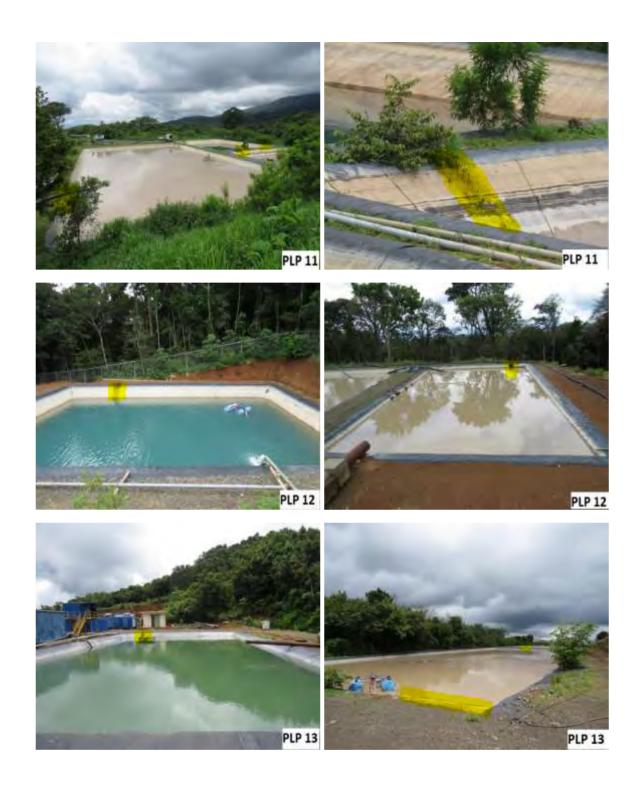
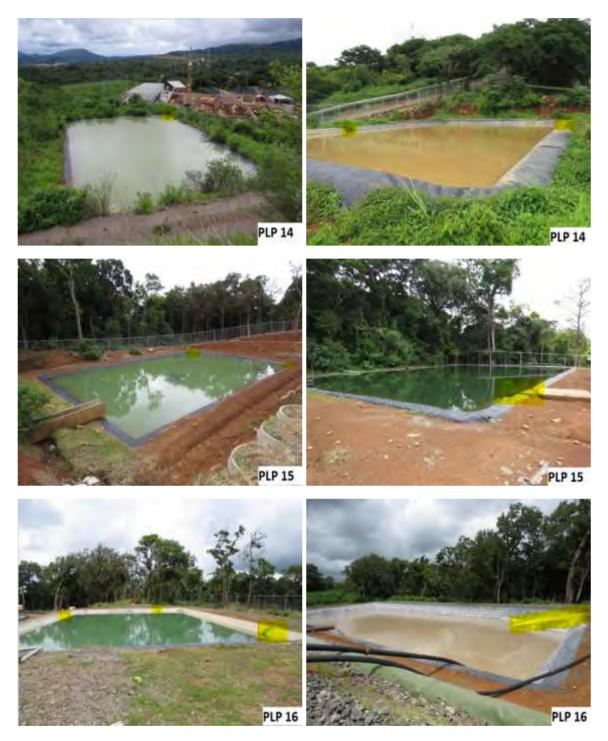
Se mantiene el programa de revisión periódica en fosas de las 6 plazoletas de perforación para garantizar la existencia y funcionalidad de dispositivos de escape para animales, también se ha intensificado la vigilancia a periodos semanales en fosas de plazoletas con actividad de perforación (Figura 29).

Figura 29. Dispositivos para escape de fauna en plazoletas de perforación.

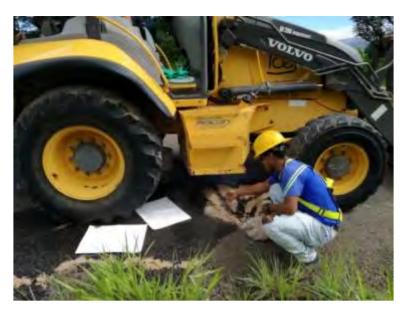
En las capacitaciones de atención de derrames al igual que en las inducciones se les indica al personal tanto la institución como de los contratistas que se debe hacer para prevenir un derrame y las medidas que se deben realizar cuando sucede alguna eventualidad de este tipo, establecidas en el Protocolo de Atención de Derrames. En el presente periodo se reportaron y atendieron 5 derrames (Figura 48).

Figura 48. Atención de derrame en el camino acceso de Casa Maguinas II.

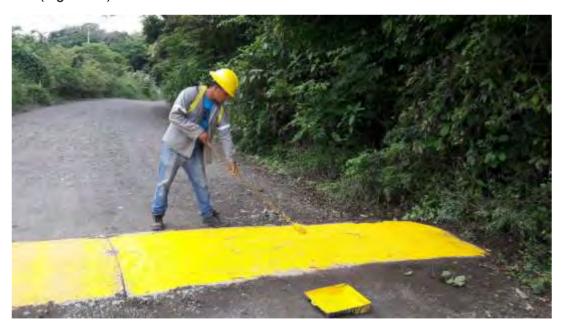
Figura 82. Mantenimiento a reductor de velocidad ubicado en los accesos a sitios de obra.

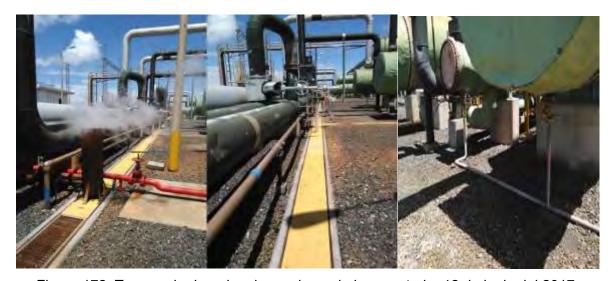
Figura 172. Tanque de drenajes de condensado buen estado, 12 de junio del 2017.

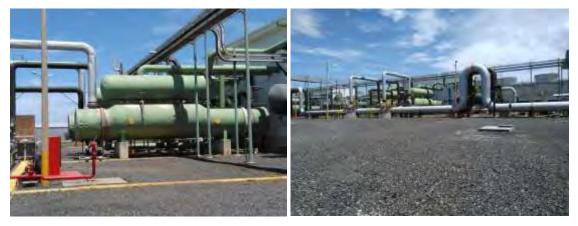
Las tuberías de vapor y salmuera están recubiertas con un aislante térmico para evitar la fuga de calor al medio y la perdida de propiedades termodinámicas, similarmente, también están recubiertos los evaporadores y precalentardores de pentano, todo esto protege al personal, al ambiente y al proceso, baja en nivel de ruidos. Estos se mantienen en buen estado, ver Figura 173 y Figura 174. Importante mencionar que el aislamiento se encuentra en buen estado.

Figura 173. Estado de cubiertas aislantes de precalentadores y vaporizadores.

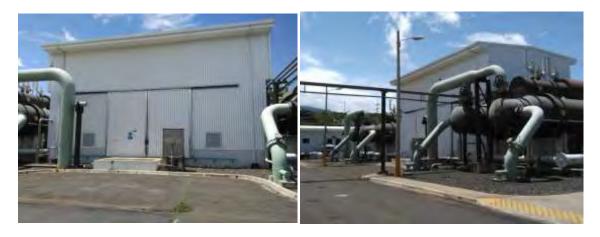
Figura 174. Aislamiento térmico y acústico de la caseta de turbina está en buen estado.
