## Informe de Responsabilidad Ambiental

Informe de Responsabilidad N° XLIII-2017  
Período del Informe: Octubre-Noviembre-Diciembre 2017

### Proyecto Geotérmico Las Pailas

Enero 2018

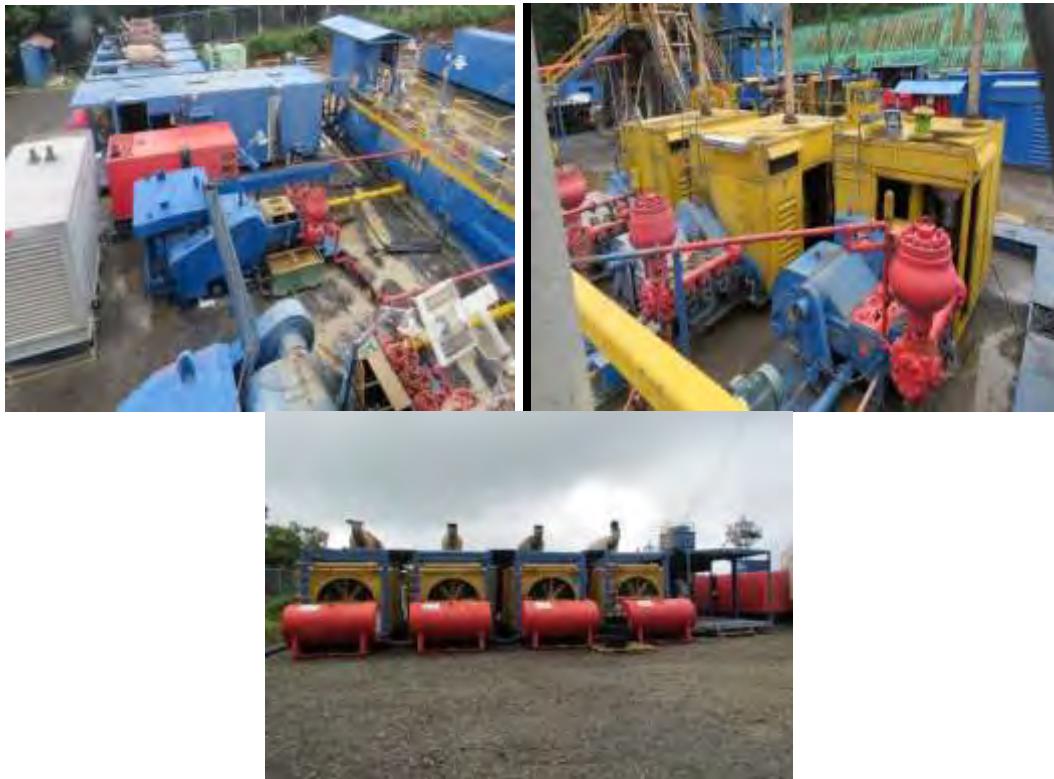
En la Figura 15 se evidencia el estado de los sistemas de escape de los equipos de perforación.

Figura 15. Sistemas de escape de equipos de perforación.

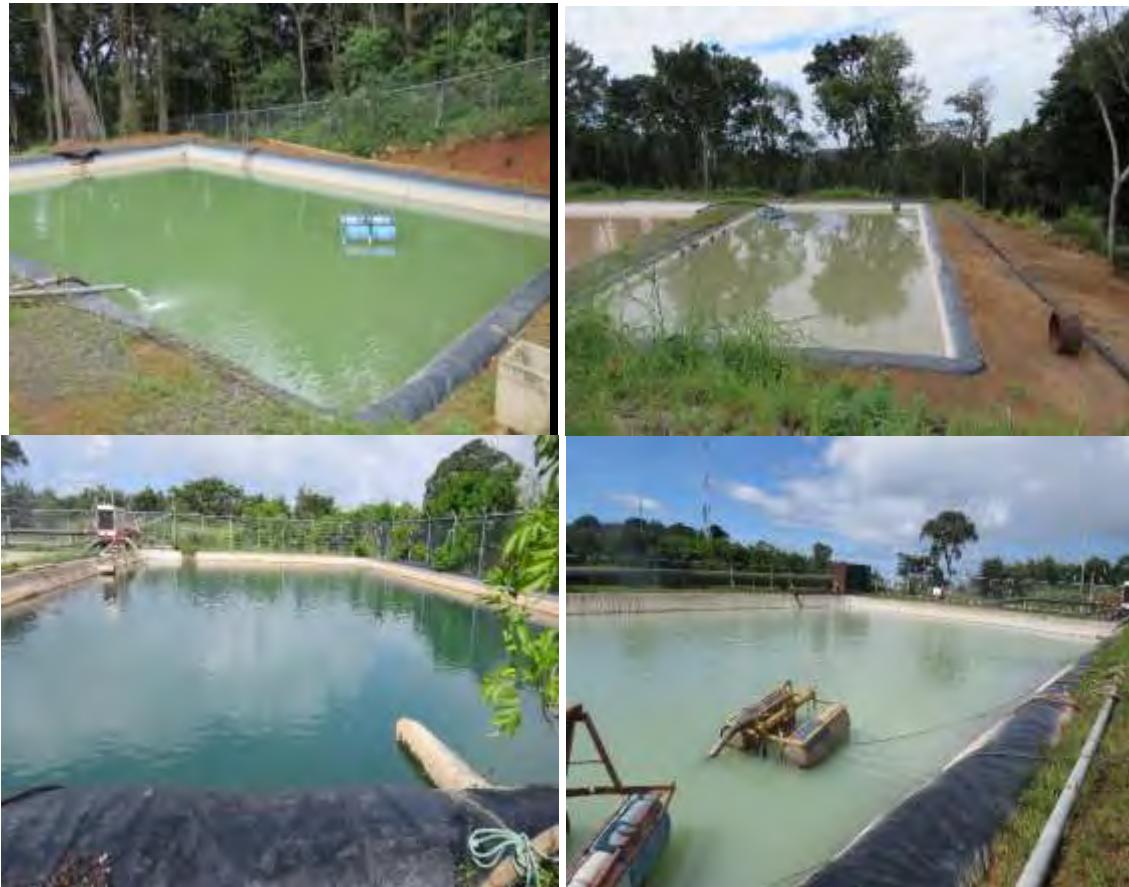
Los fluidos geotérmicos son enviados a lagunas que se encuentran diseñadas con sistemas de impermeabilización por medio de geomembrana según se muestra en la Figura 21.

Figura 21. Lagunas almacenamiento de fluidos geotérmicos y de perforación en PLP-11 y PLP-12.

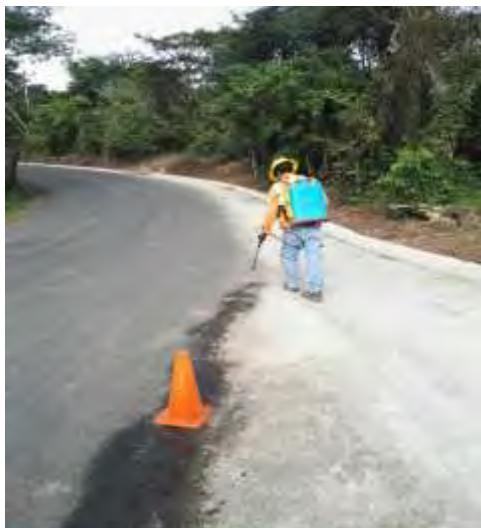
En este periodo fueron notificados a la Unidad de Gestión Ambiental 3 casos de derrames los cuales fueron atendidos (Figura 43) a la brevedad evitando que la contaminación por hidrocarburos se extendiera. Todo el material contaminado recolectado fue trasladado hacia el Centro de Acopio para su almacenamiento y posteriormente su disposición final mediante un gestor autorizado.

Figura 43. Aplicación de biorremediador sobre un derrame de hidrocarburos.

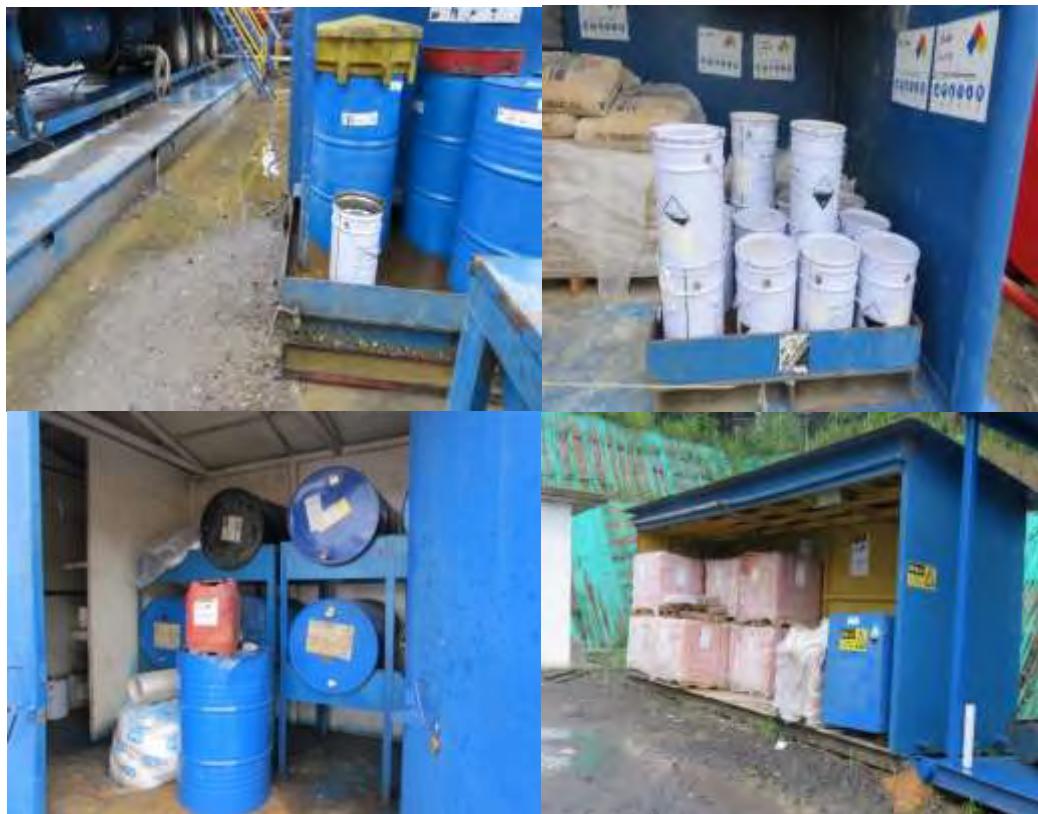
Los sitios de perforación cuentan con obras civiles necesarias para el almacenamiento y manipulación de hidrocarburos y sustancias peligrosas en las plataformas de pozos profundos (Figura 60).

Figura 60. Áreas para almacenamiento de sustancias peligrosas en perforadoras.

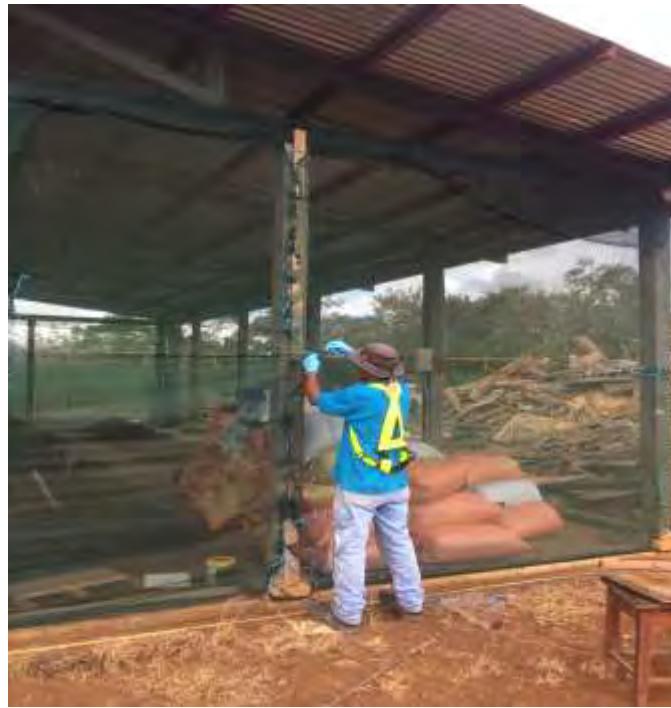
Para este periodo el viento aumenta su fuerza y ha provocado daños en la cobertura de la compostera, por lo que se han tenido que realizar trabajos de reparación para evitar que la fauna silvestre tenga contacto con los residuos orgánicos y perjudique la producción de abono y además ellos sufren algún inconveniente al alimentarse de los mismos. (Figura 103).

Figura 103. Reparación del sarán de la Planta de Compostaje.

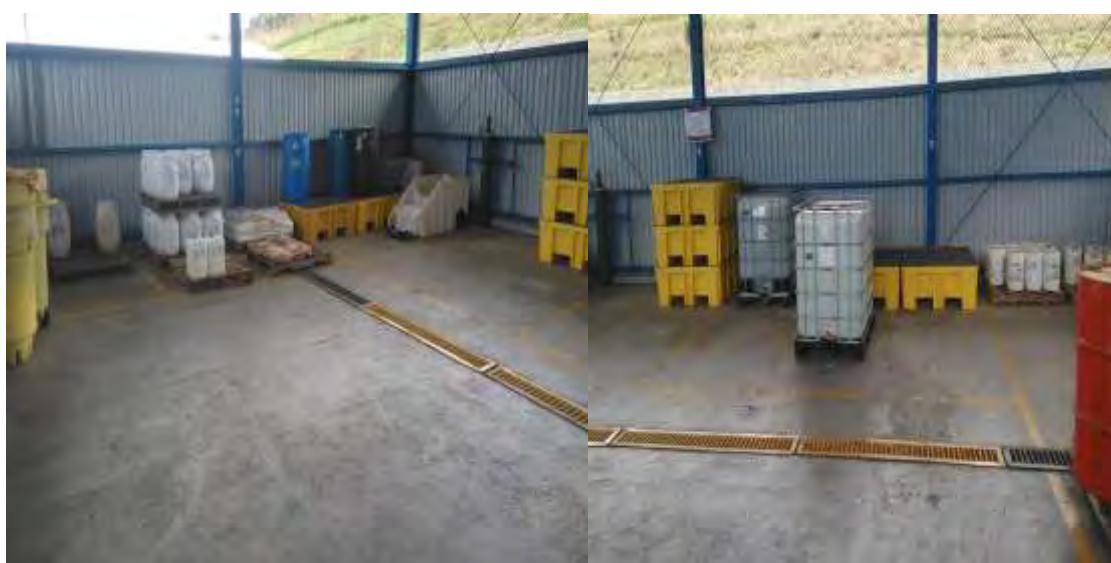
Figura 4. Bodega de inflamables acomoda y sistemas de contención.

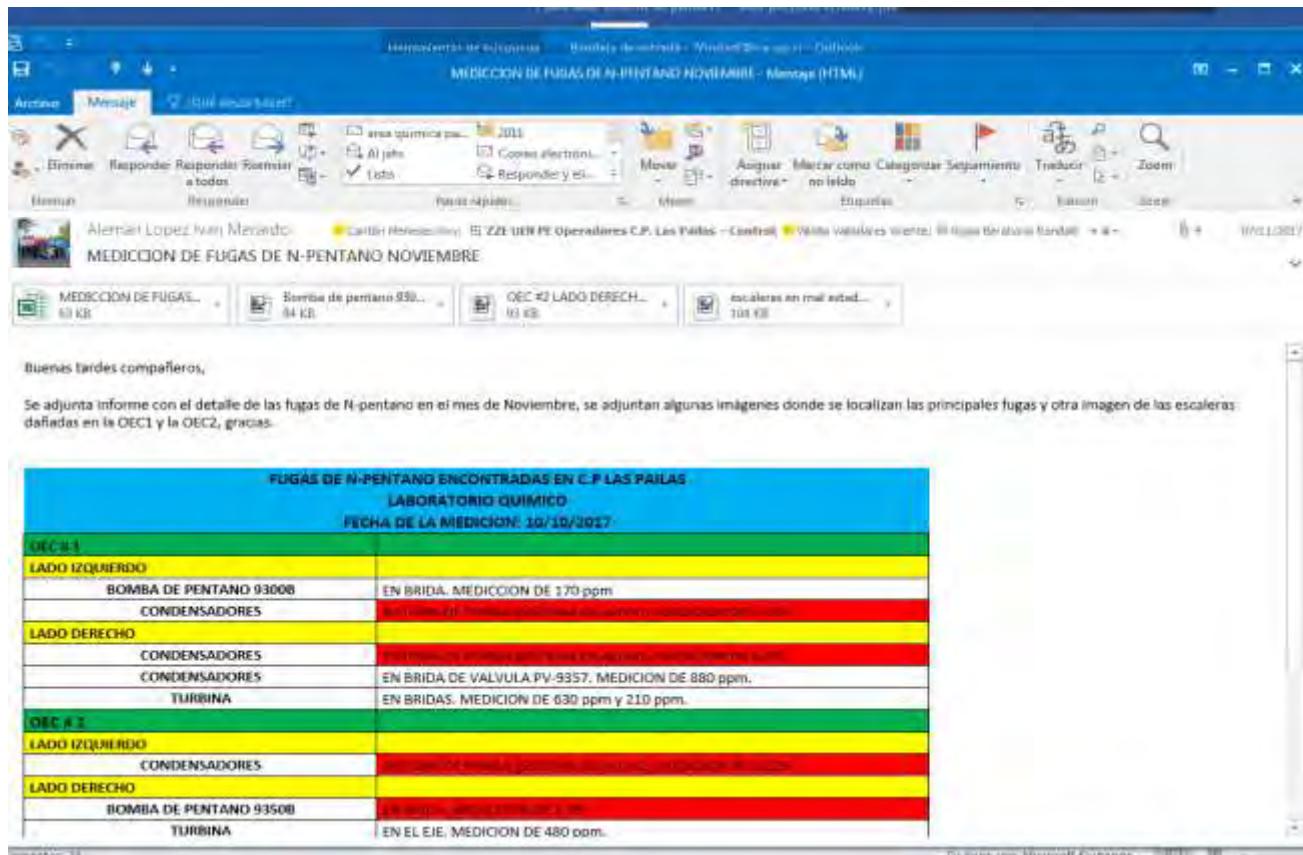
En la planta se cuenta con un programa de monitoreo de gases. En la figura 18 y figura 19 se muestra el reporte de monitoreo de fugas de pentano hechos en la planta con un equipo

portátil. Para localizar cada una de las fugas de pentano encontradas, se colocan etiquetas en el sitio de la fuga, las cuales van a facilitar su ubicación. El informe de fugas se envía al personal del área mecánica para que se proceda a realizar las reparaciones correspondientes.

Figura 18. Envío del informe de fugas de pentano.

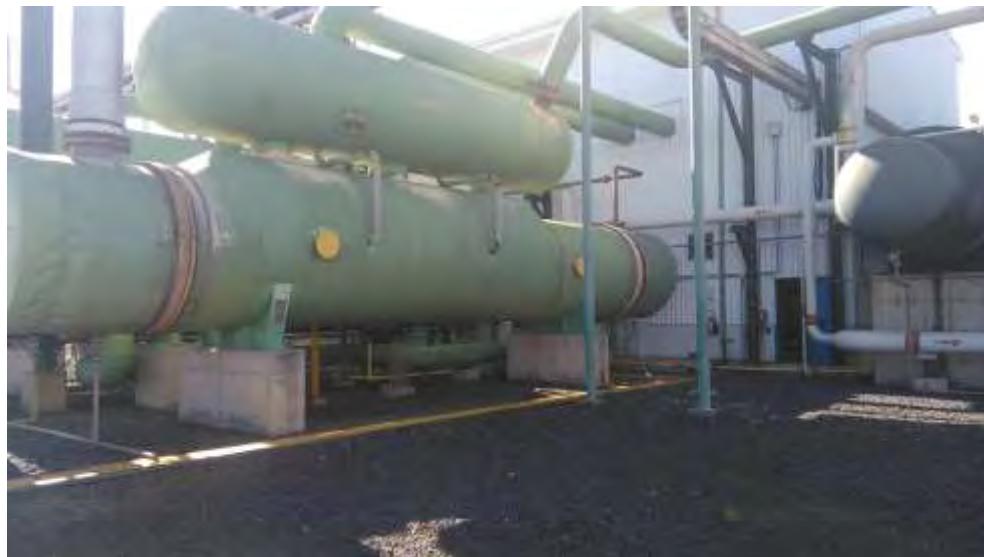
Las tuberías de vapor y salmuera están recubiertas con un aislante térmico para evitar la fuga de calor al medio y la perdida de propiedades termodinámicas, similarmente, también están recubiertos los evaporadores y precalentardores de pentano, todo esto protege al personal, al ambiente y al proceso, baja en nivel de ruidos. Estos se mantienen en buen estado, ver figura 25 y figura 26.

Figura 25. Vaporizadores de pentano con aislamiento térmico.

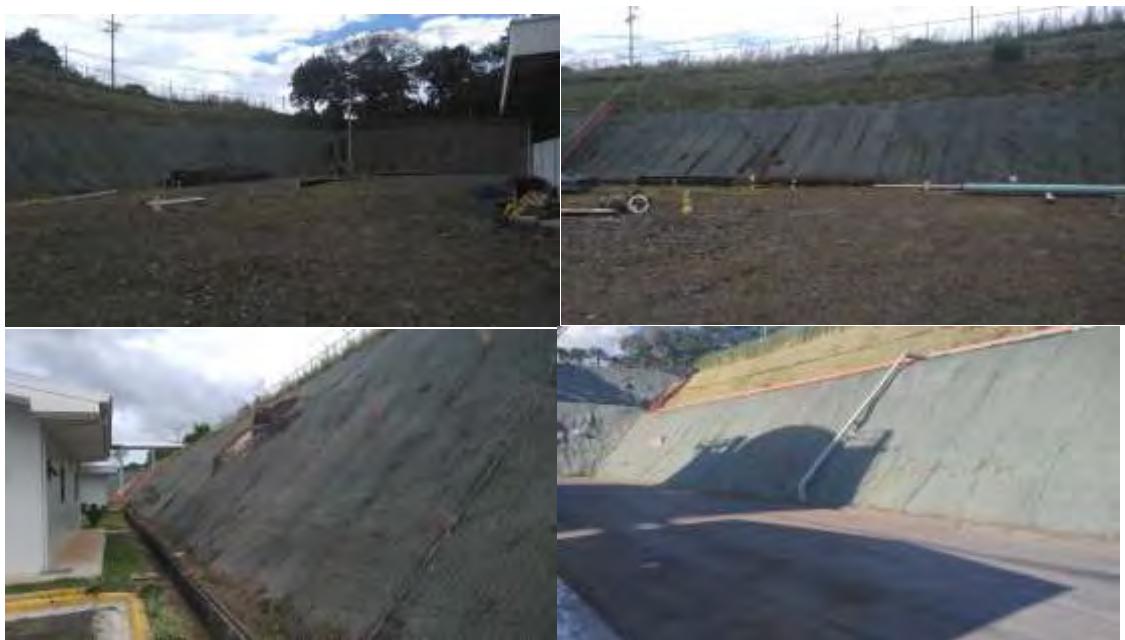
Figura 28. Taludes estabilizados con geo-membranas sintéticas en la Planta Geotérmica Pailas 1.
