Informe de Responsabilidad Ambiental

Informe de Responsabilidad N° XXXIIX-2017
Período del Informe: enero-febrero-marzo 2017

Proyecto Geotérmico Las Pailas

Ubicación: Provincia: Guanacaste, Cantón: Liberia,
Distrito: Curubandé

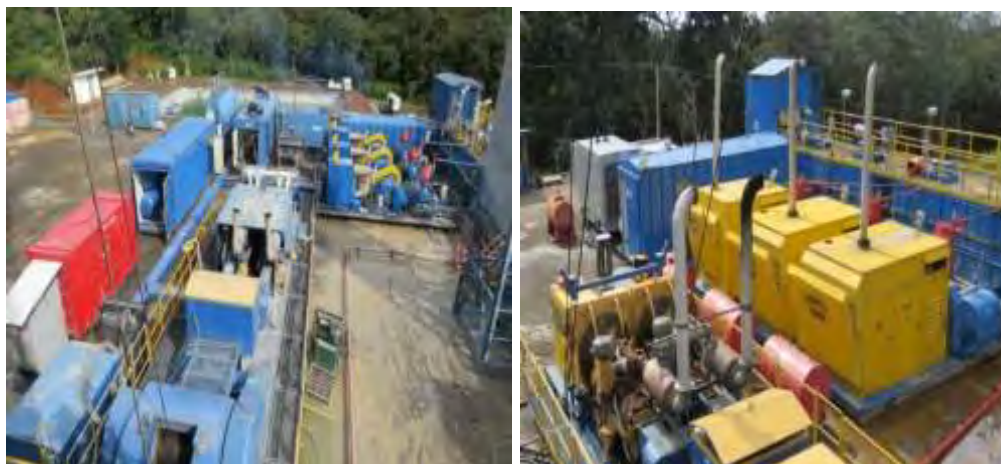
No se permite el uso de maquinaria, equipo o vehículos que presentan fugas de aceites, combustibles, ruptura en los sistemas de escape, ni desperfectos en los sistemas catalizadores según se mostró en la lista de chequeo mensual, ver Figura 9. En la Figura 13 se evidencia el estado de los sistemas de escape de los equipos de perforación.

Figura 13. Sistemas de escape de perforadora Kpem y Cardwell.

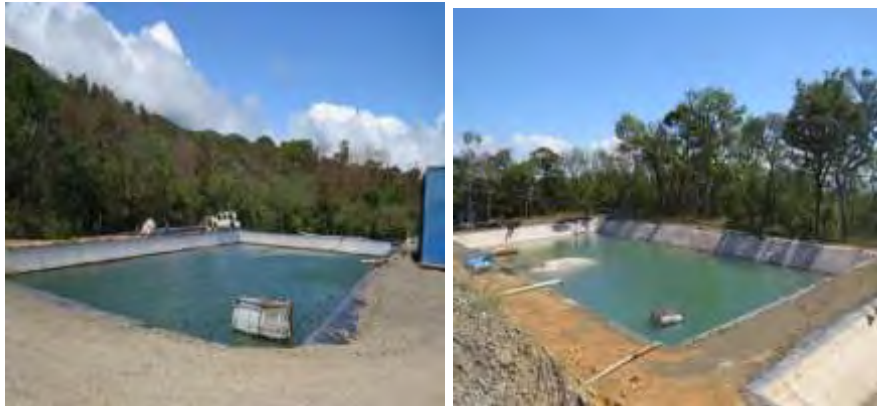
Los fluidos geotérmicos son enviados a lagunas que se encuentran diseñadas con sistemas de impermeabilización por medio de geo-membrana según se muestra en la Figura 20.

Figura 20. Lagunas almacenamiento de fluidos geotérmicos y de perforación en PLP-13 y PLP-12.

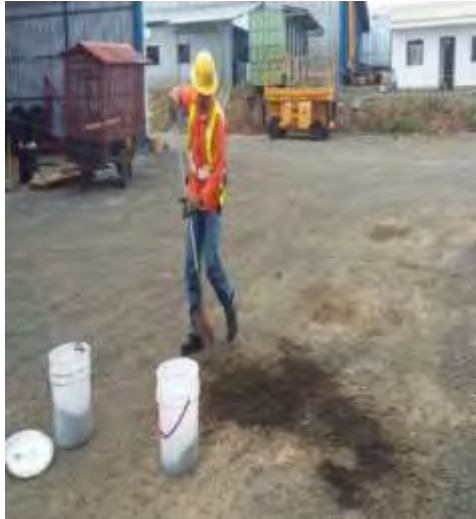
Figura 41. Atención de derrame ocurrido en el Patio del Taller Mecánico.

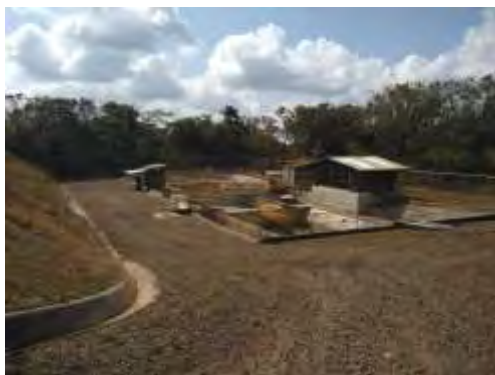
Luego de las situaciones de falla que se presentaron el 5 y 31 de agosto, se recurrió a sistemas auxiliares de soplado con un compresor, actualmente ya se tiene normalizada la operación con los sopladores originales que están funcionando satisfactoriamente. Para evitar futuras fallas se colocaron sensores que protegen al soplador en caso de una falla del sensor de nivel.

Se bajó la presión de salida del aire de forma que no se dé una sobre aireación que cause problemas de espuma flotante, también ya se entregó el equipo para medir la demanda química de oxígeno que es fundamental para evaluar la calidad del efluente, se está solicitando una vez más la ampliación del baño de esta planta de tratamiento en 5 m² para poder acomodar mejor los equipos y suministros básicos, se espera para el 2017 tener esto listo, se están haciendo descargas de lodos para evitar la formación de espumas flotantes en el sedimentador, la planta no tiene malos olores, los sólidos sedimentables ya están subiendo rápido ($ss > 200$ mg/l) luego de la normalización de proceso, la turbiedad del tanque se sedimentación es menor a 10 NTU, pH 6.70.

Figura 13. Vista general de planta de tratamiento.

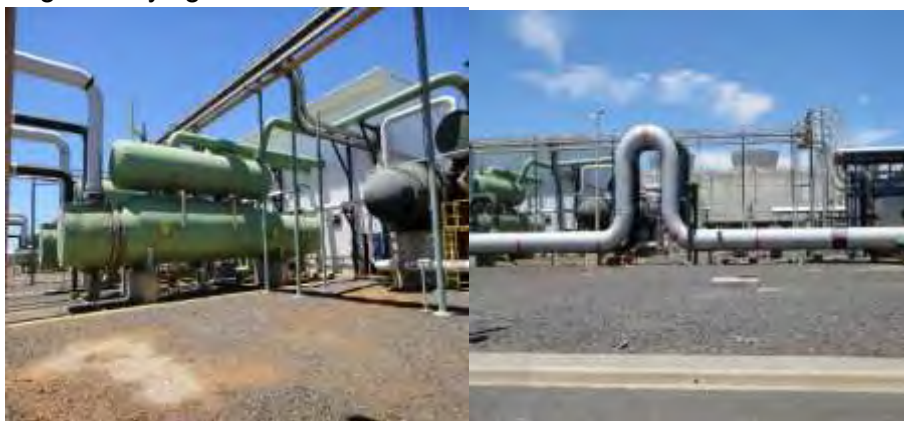
Las tuberías de vapor y salmuera están recubiertas con un aislante térmico para evitar la fuga de calor al medio y la pérdida de propiedades termodinámicas, similarmente, también están recubiertos los evaporadores y precalentadores de pentano, todo esto protege al personal, al ambiente y al proceso, baja en nivel de ruidos. Estos se mantienen en buen estado, ver figura 20 y figura 21.

Figura 20 .Estado de cubiertas aislantes de precalentadores y vaporizadores.

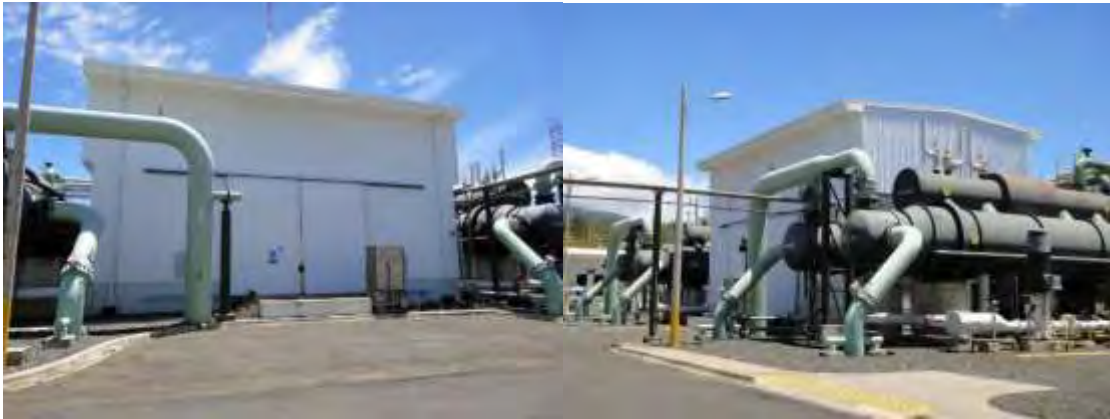
Figura 21. Aislamiento térmico y acústico de la caseta de turbina.
