Informe de Responsabilidad Ambiental

Informe de Responsabilidad N° XLVI-2018
Período del Informe: julio-septiembre 2018

Proyecto Geotérmico Las Pailas

Octubre 2018

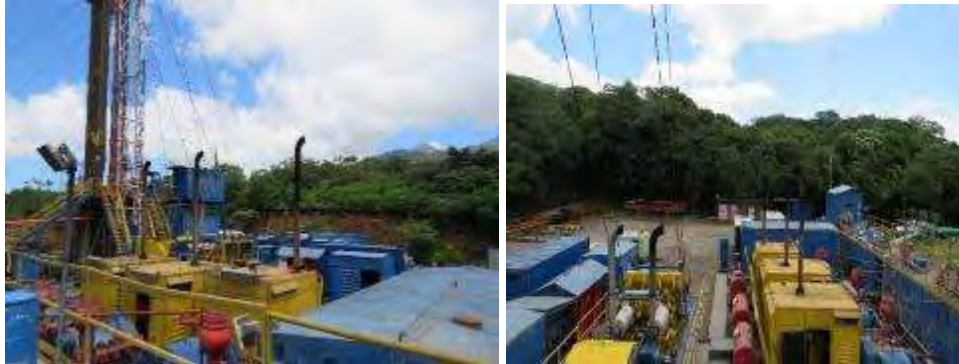
En la Figura 7 se evidencia el estado de los sistemas de escape de los equipos de perforación.

Figura 7. Sistemas de escape de equipos de perforación Cardwell KB-700.

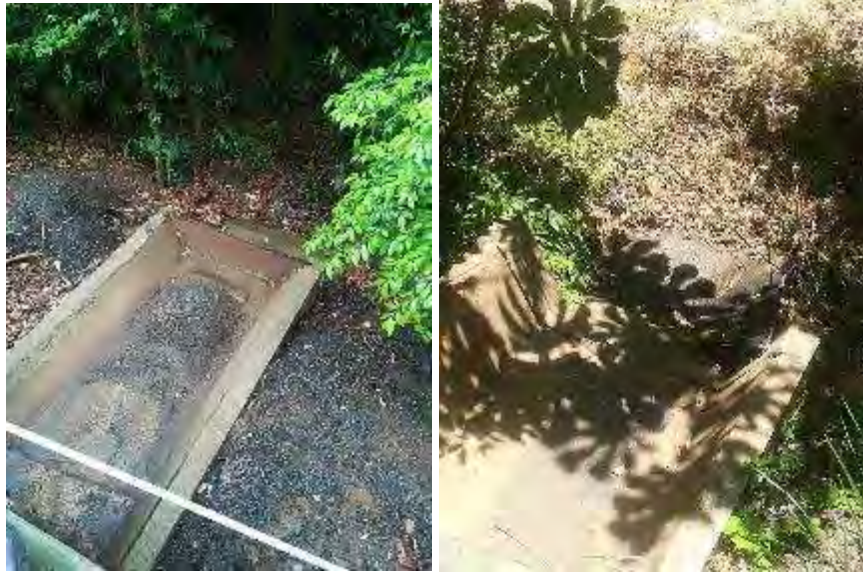
- Un sedimentador se observa sin barrera de detención de sedimento.
- La mayoría en buen funcionamiento (Figura 54).

Figura 54. Inspección de sedimentadores en julio y agosto 2018.

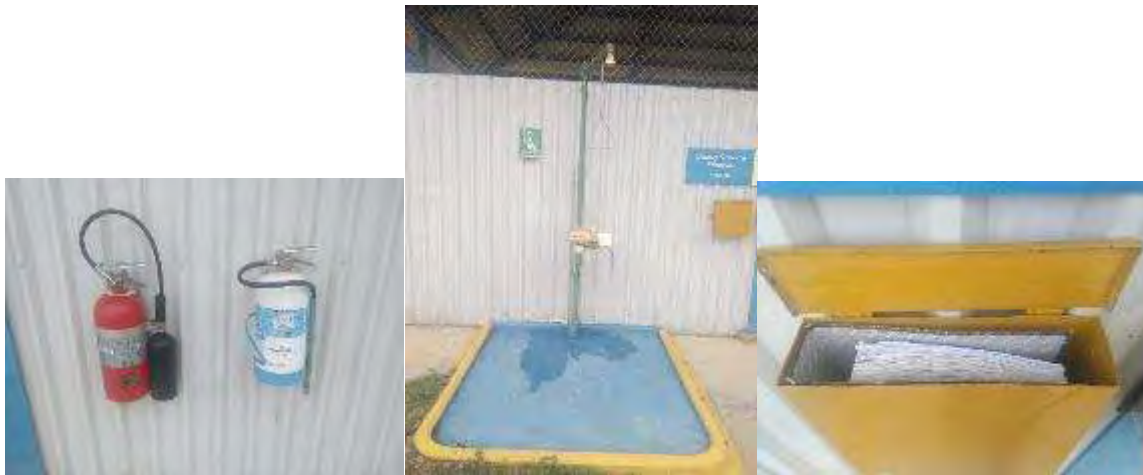
Figura 2. Todos los extintores ya están en su lugar y recargados, las hojas de seguridad están bien. Agosto, 2018.

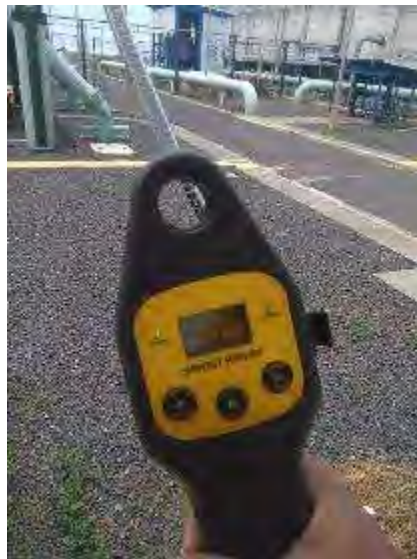
Figura 8. Equipo de medición fugas de pentano. El equipo está en buen estado, agosto 2018.

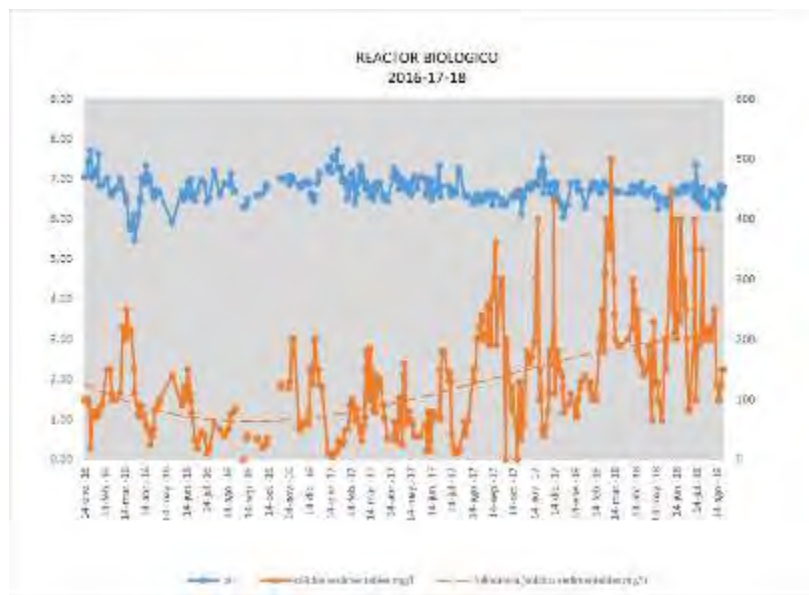
Figura 37. El comportamiento de los sólidos sedimentables en el reactor es hacia el aumento, esto aumenta las purgas de lodos y mejora la calidad del agua. Agosto 2018.

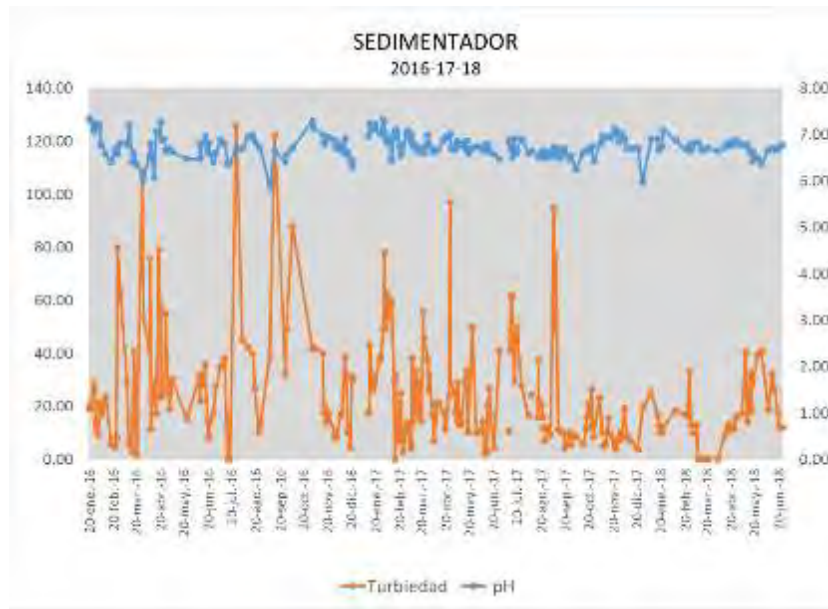
Figura 38. Los sólidos sedimentables han estado bajando con el mejor funcionamiento de sedimentador y control de purgas. Agosto 2018.

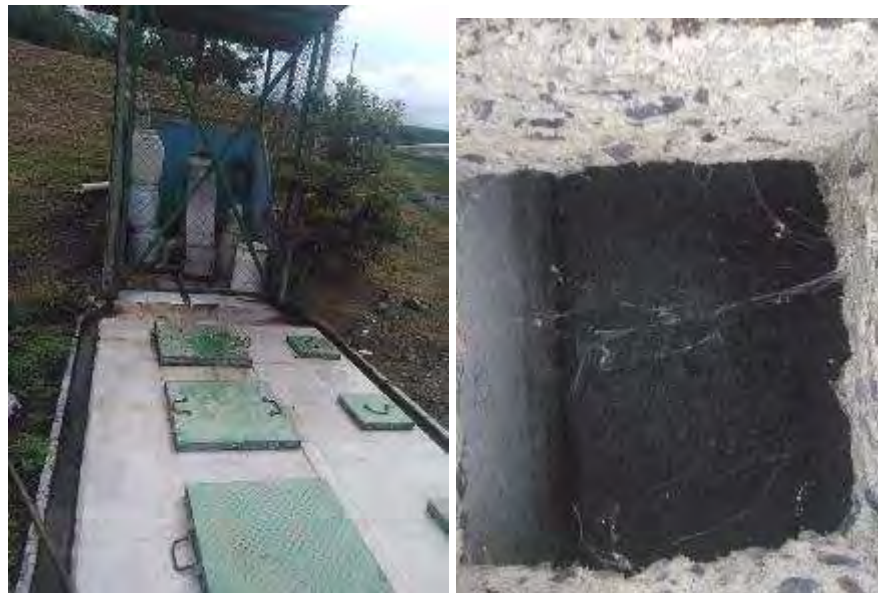
Figura 41. Tanque desengrasador. La grasa flotante se limpia tres veces por día (Proyectos). Agosto 2018

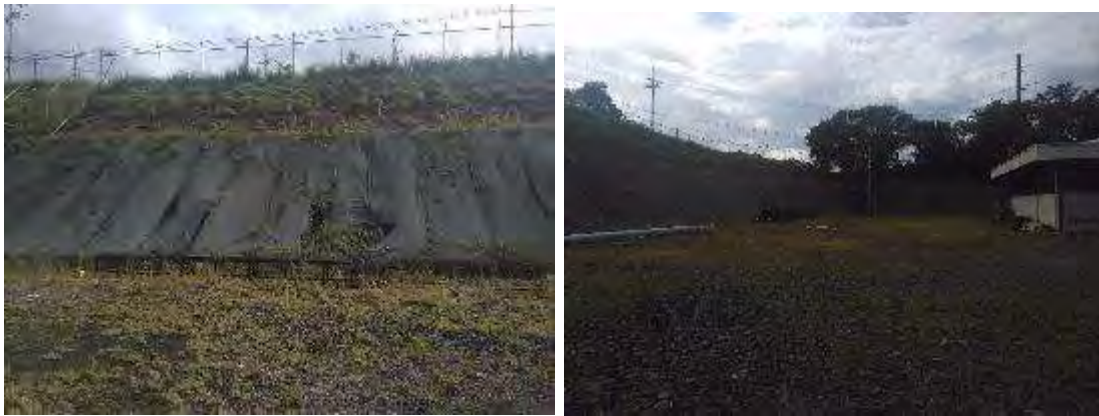
Figura 44. vista de los taludes por el almacén, hay daños en algunas partes, ya se realizaron algunas reparaciones, pero falta.

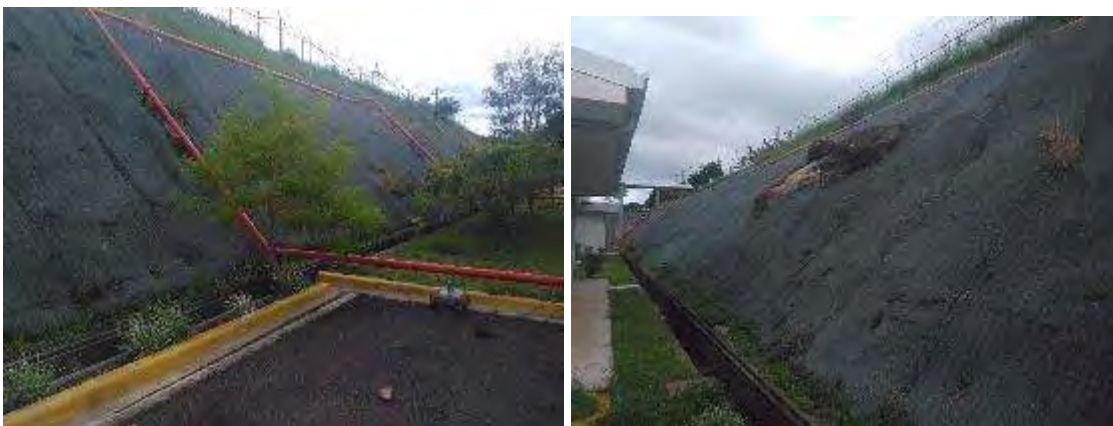
Figura 45. Taludes estabilizados con geo-membranas sintéticas en la Planta Geotérmica Pailas 1, ya hay que hacer algunas reparaciones. Agosto, 2018.

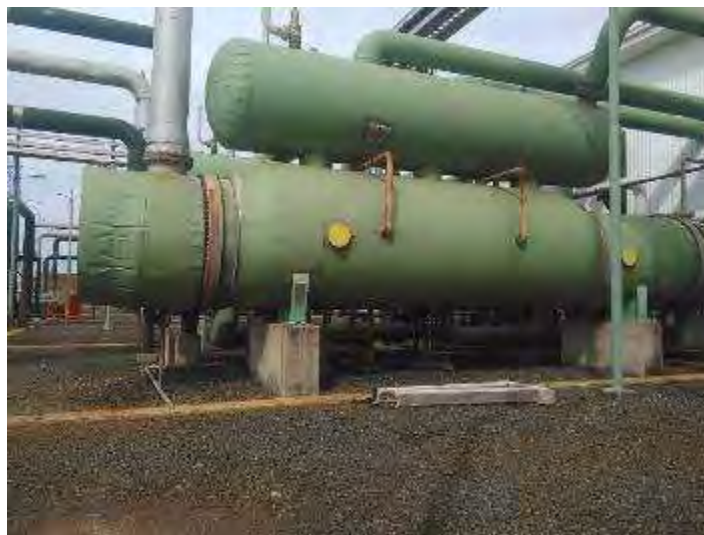
Las tuberías de vapor y salmuera están recubiertas con un aislante térmico para evitar la fuga de calor al medio y la pérdida de propiedades termodinámicas, similarmente, también están recubiertos los evaporadores y precalentadores de pentano, todo esto protege al personal, al ambiente y al proceso, baja en nivel de ruidos. Estos se mantienen en buen estado. Las casas de máquinas esta con las puertas cerradas (Figuras 54 a la 59).

Figura 54. Vaporizadores de pentano con aislamiento térmico en buen estado. Agosto 2018.
