Informe de Regencia Ambiental	
N° de expediente	D1-8715-2012-SETENA
Nombre del proyecto	Proyecto Geotérmico Borinquen
Informe ambiental N° (MM/AAAA)	12/2024
Periodo de cubre el informe	Agosto 2024 – noviembre 2024
Porcentaje de avance de obras	47,54% Etapa constructiva
Porcentaje de avance de medidas ambientales	61.33% Etapa constructiva

Ubicación					
Provincia	Guanacaste	Cantón	Liberia	Distrito	Cañas Dulces
Localidad	11 km NE de Buena Vista		Coordenadas	1194284 N / 344877 E	
N° Plano catastro	G-1982411-2017, G-2036486-2018, G-2003605-2017, G-1995606-2017, G-19822668-2017, G-1987760-2017, G-2039407-2018, G-1996807-2017 y G-2036184-2018		N° de finca	5-14912-000, 5-179684-000, 5-54803-000, 5-36764-000, 5-38650-000, 5-24827-000, 5-54803-000, 5-38920-000 y 5-14911-000

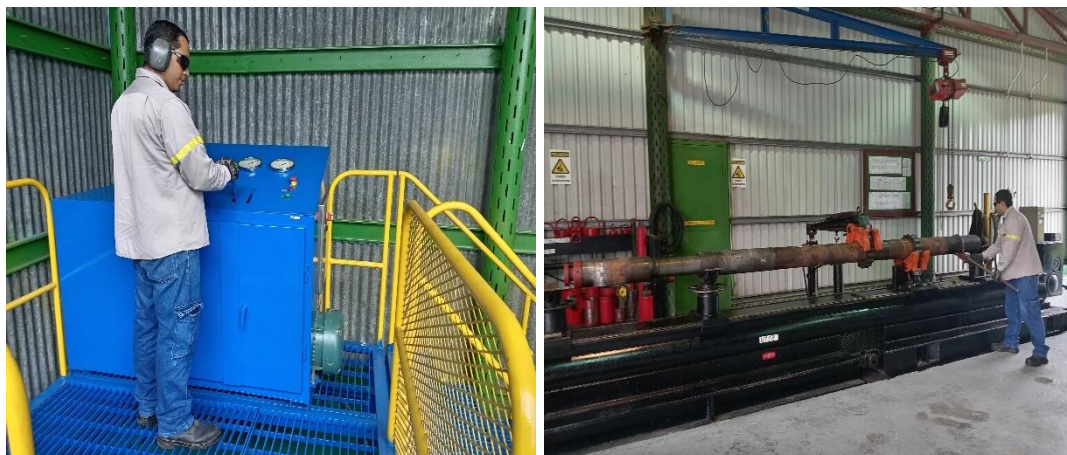
Figura 6. Mantenimiento de equipos de perforación.

La maquinaria de perforación y vehículos de Fuentes Geotérmicas cuenta con un programa de mantenimiento preventivo y correctivo que permite la atención en talleres institucionales o contratados, que garantiza que las emisiones emitidas al ambiente sean las mínimas (Figura 6 y Figura 7). E el Anexo 3 se detallan reportes de mantenimiento a equipos.

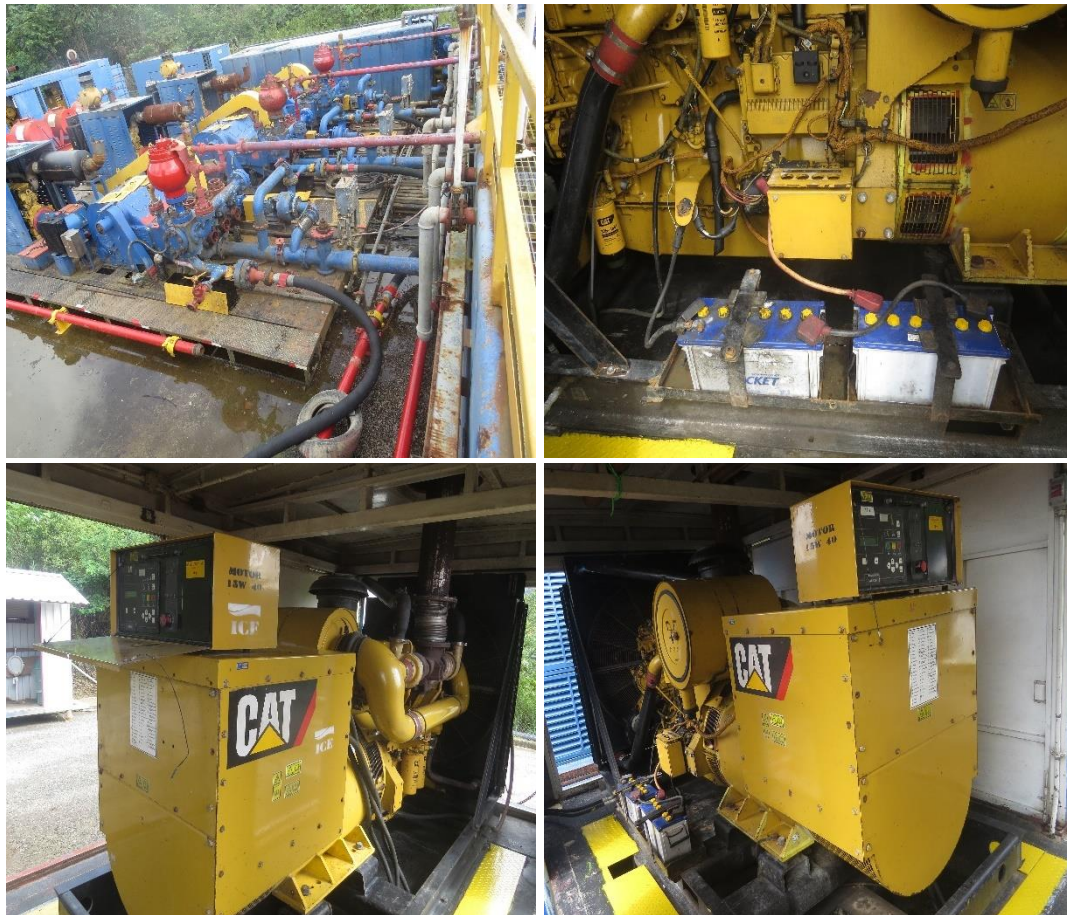
Figura 8. Panorámica de los equipos de perforación.

La maquinaria, equipo o vehículos que presenten fugas de aceites, combustibles, ruptura en los sistemas de escape y desperfectos en los sistemas catalizadores, son retirados de operación y se reparan en el taller institucional o en taller externo contratado. En la Figura 8 se muestra el equipo de perforación N°3 del ICE, Kpem en el PGB-28.

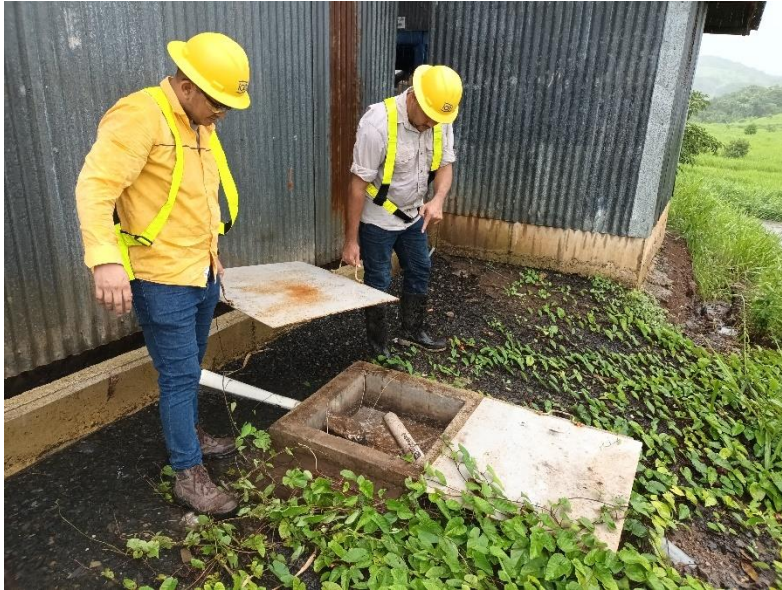
Figura 11. Revisión de trampa de hidrocarburos del taller mecánico.

Para las labores de mantenimiento de los equipos y maquinaria, en el proyecto geotérmico Borinquén se cuenta con un taller mecánico que tiene una losa de concreto sobre la cual se realiza el mantenimiento correctivo y preventivo a la maquinaria o equipos que presenten averías en obra, la losa cuenta con desniveles que dirige los posibles derrames hacia canales y posteriormente hacia una trampa de grasas y aceites.

Por otra parte, se brinda seguimiento para garantizar que ningún vehículo o maquinaria labore si cuenta con fugas o goteos de hidrocarburos. Cuando los equipos son detectados con este tipo de situaciones son detenidos y enviados a realizar las reparaciones correspondientes. La detención de maquinaria se registra mediante el formulario que muestra en la Figura 12 y estos no pueden ser reincorporados a sus labores sin antes ser verificados que se encuentran en óptimas condiciones.

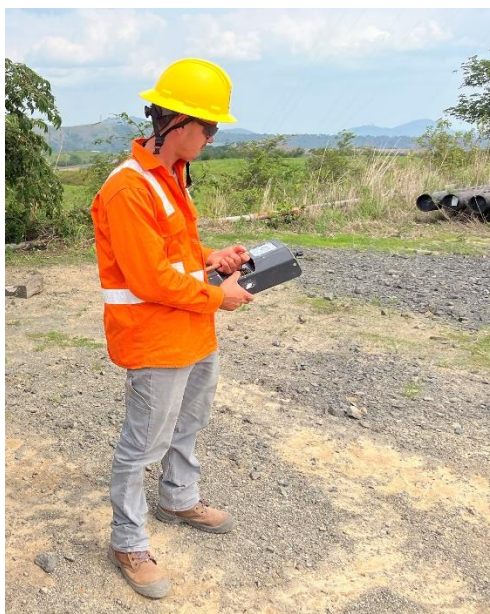
Figura 13. Monitoreos de gases CO₂ y H₂S.

Actualmente se cuenta con un programa de monitoreo periódico de inmisiones de gases (H₂S, CO₂) en puntos cercanos a sitios poblados y en el lugar donde se tiene previsto construir la planta de generación. En la Figura 13 se puede apreciar el monitoreo de gases realizado durante el periodo.

En el Cuadro 4, se detalla de forma resumida los valores obtenidos con los monitoreos ambientales realizados en el área de influencia y en el sitio de Casa de Máquinas (lugar donde se instalará la Planta de Generación). En el Anexo 10 se incluye el certificado de calibración de los equipos.

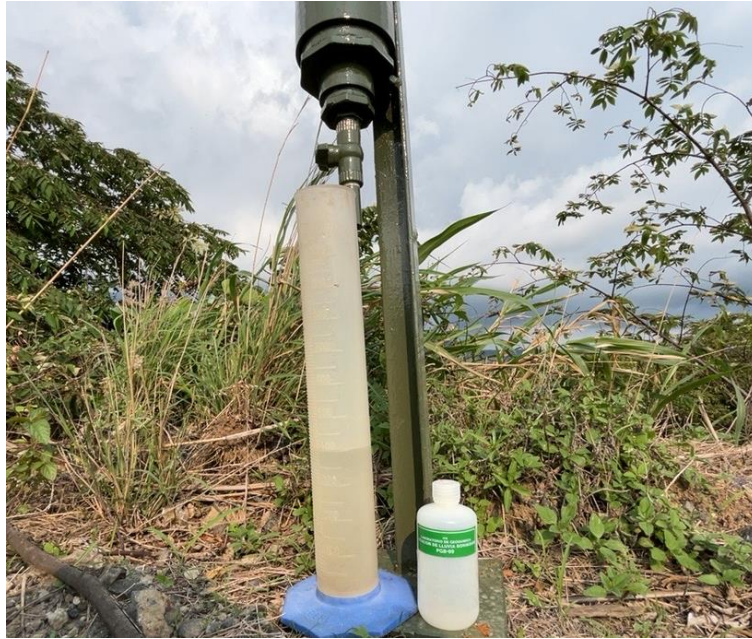
Figura 15. Colecta de muestras de agua de lluvia.

El agua llovida se recolecta bisemanalmente como se muestra en la Figura 15 y se analiza en un cromatógrafo, instrumento que permite separar químicamente una muestra acuosa o gaseosa para conocer su composición.

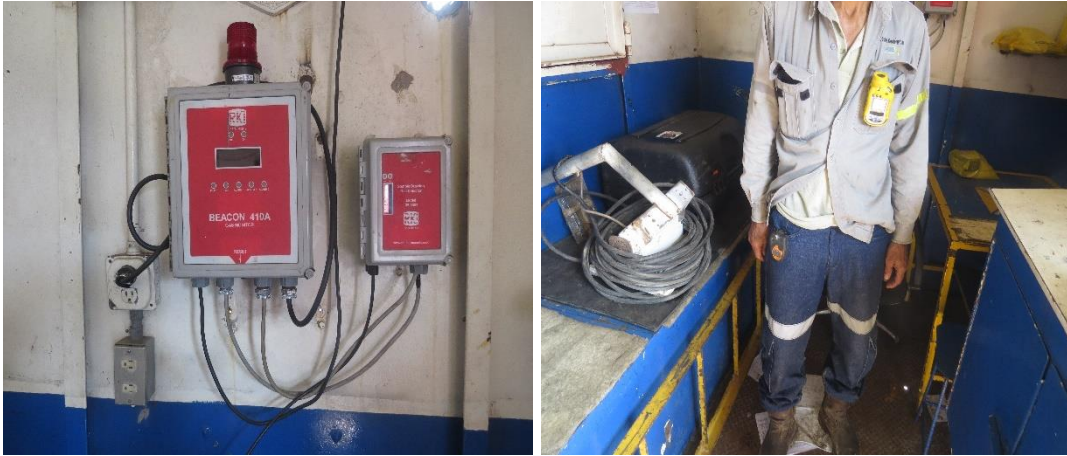
Figura 17. Detectores de gases utilizados en pruebas de producción y labores de perforación de pozos profundos.

En las máquinas perforadoras se cuenta con equipos fijos y portátiles para el monitoreo de CO₂ y H₂S (Figura 17). En caso de sobrepasar los límites de gases permisibles a la salud, los equipos activan alarmas audibles, complementariamente, se dispone de un protocolo para este tipo de emergencias y sistemas de respiración asistida (Figura 18), que permiten la continuidad y control del proceso en forma segura.

Los equipos fijos y portátiles para la medición de H_2S y CO_2 cuentan con alarmas audibles (10 ppm de H_2S , 5000 ppm de CO_2), que permitan a los encargados de los procesos tomar medidas para resguardar la integridad de los trabajadores.

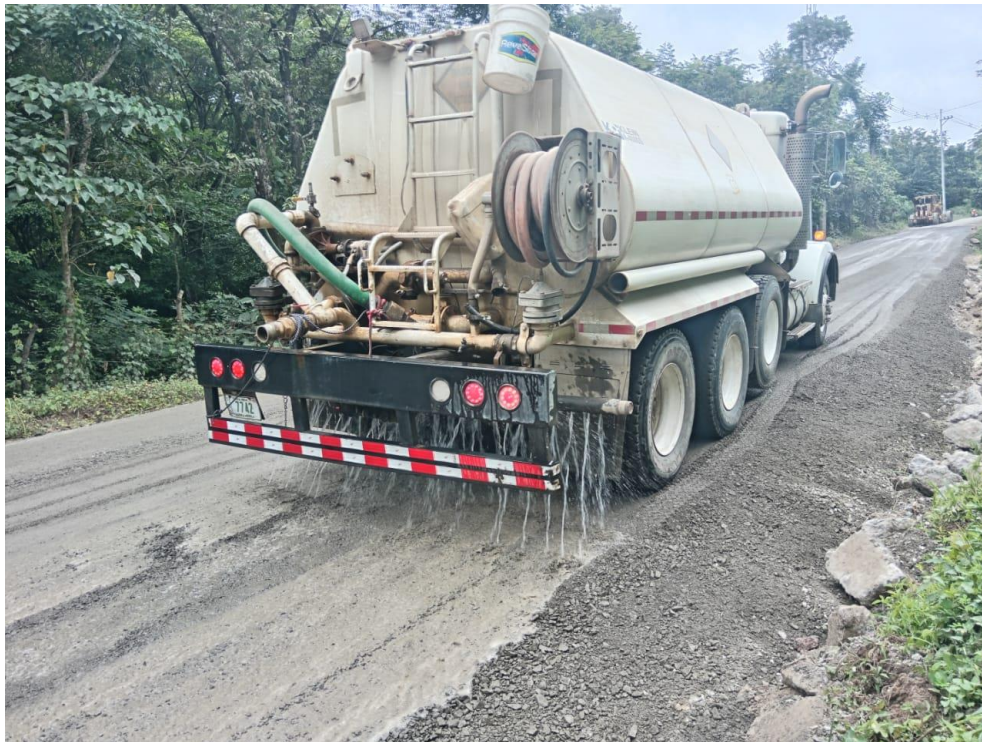
Figura 23. Irrigación de caminos vecinales para mitigación de polvo durante trabajos de mantenimiento de caminos.

Durante el inicio de la presente temporada seca, se realizó irrigación de la vía de acceso entre las comunidades de Curubandé y Cañas Dulces y el Proyecto Geotérmico Borinquén, con el propósito de mitigar el polvo que puede afectar a la población vecinal por el traslado de vehículos, maquinaria, equipos, así como durante las labores de movimiento de tierra, colocación de los agregados y mejoramiento de la calzada, durante las labores de mantenimiento de los caminos vecinales. La Figura 23 a continuación, muestra la ejecución de la acción de irrigación de caminos vecinales.

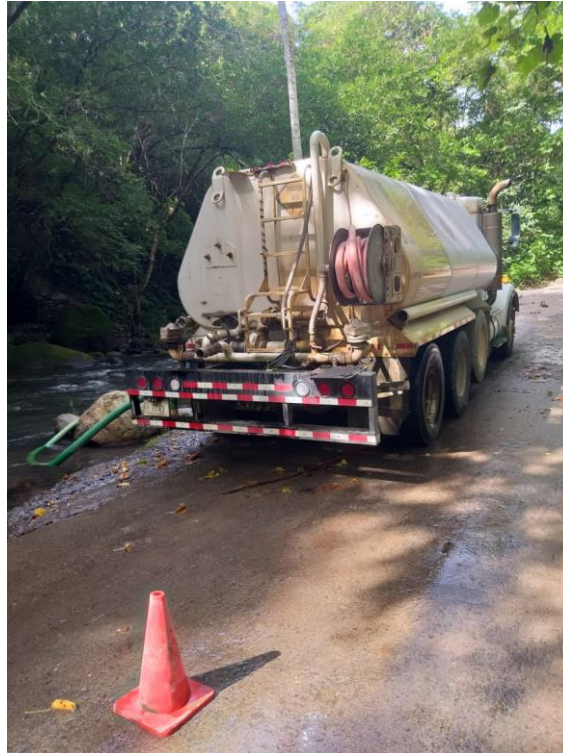
Figura 24. Extracción de agua del Rio Tizate para riegos comunales.

Para dichos riegos se cuenta con un permiso de extracción de agua temporal para extraer agua del Rio Blanco y del Rio Tizate, (Figura 24) esto permite una mayor agilidad y efectividad en los riegos comunales, ya que la distancia entre el proyecto y estas es considerable. Dicho permiso temporal fue tramitado mediante la municipalidad de Liberia y tiene fundamento legal en las resoluciones DA-0269-2024 y DA-1305-2024.

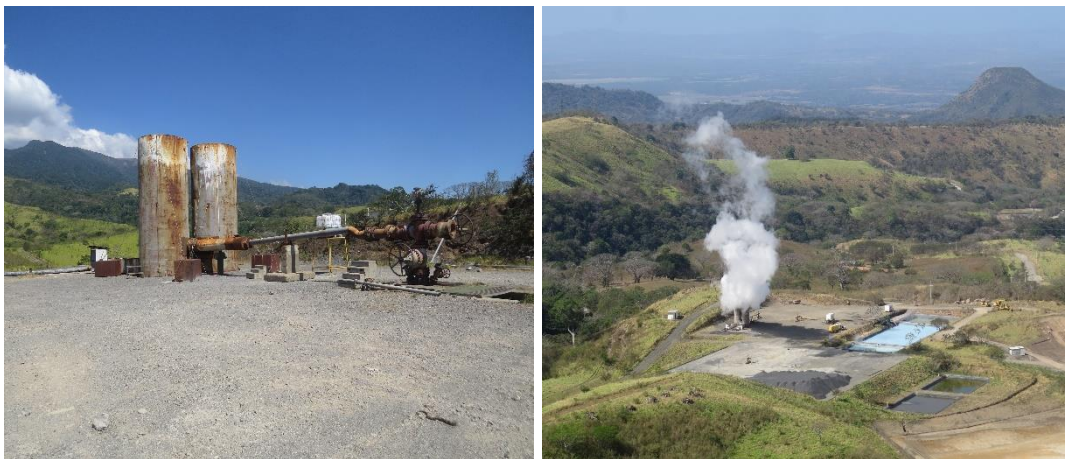
Figura 28. Sistemas de silenciadores colocados en pozos productores en el PG Borinquen (PLB-02).

Al finalizar la perforación de pozos se realizan pruebas de producción y se instalan sistemas de silenciador en el pozo para reducir el nivel de ruido, según consta en Figura 28.

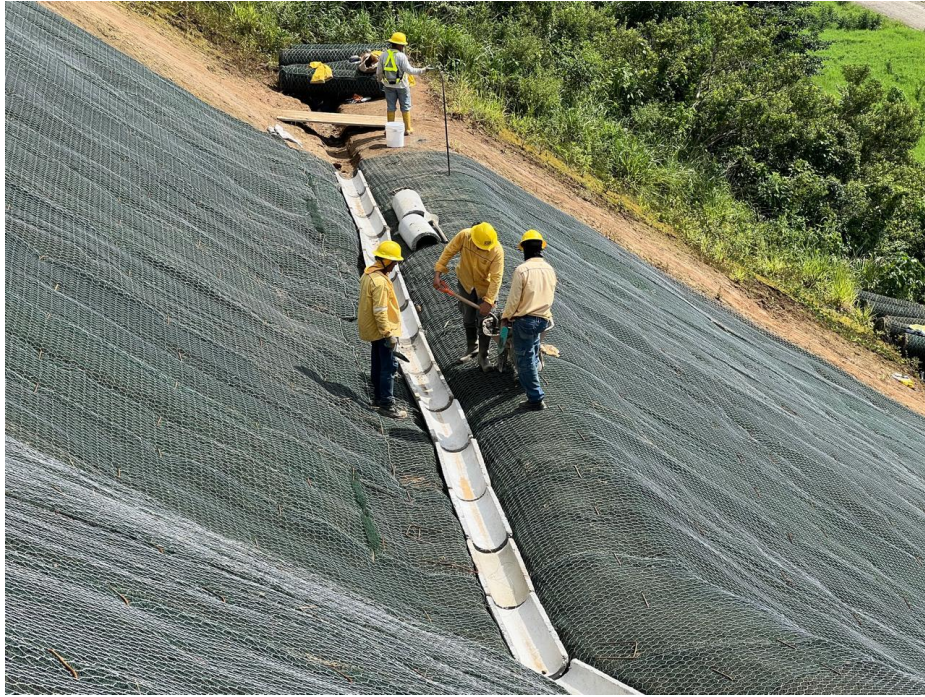
Figura 32. Manejo de aguas en taludes.

Durante el periodo se realizaron trabajos de manejo de aguas de escorrentía de la Ruta Norte, esto de acuerdo con diseños establecidos que permitan controlar la erosión y arrastre de sedimentos y evitar que estos se dirijan hacia cuerpos de agua o sitios boscosos. En la Figura 32 se puede apreciar dichos trabajos.

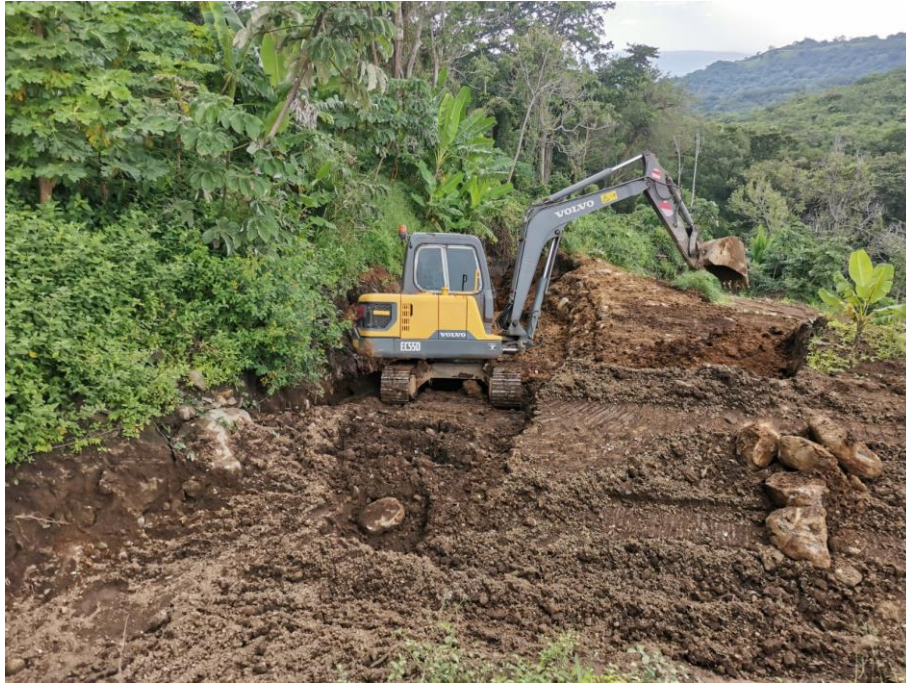
Figura 33. Trabajos para reducir procesos de erosión.

Por otra parte, el invierno del 2024 fue muy fuerte y como se mencionó en el periodo anterior trajo una seria de retos a enfrentar en el tema de manejo de sedimentos y control de erosión por lo que desde la regencia y la coordinación ambiental del proyecto se han realizado las observaciones correspondientes para que se atiendan ciertos sitios los cuales no cuentan con diseños establecidos y están teniendo afectaciones por erosión y arrastre de sedimentos. Como resultado de dichas observaciones y después de reuniones con el área de diseño y construcción se ha llegado al acuerdo de intervenir las zonas afectadas durante la época de verano para evitar que próximo invierno provoque mayores afectaciones.

Durante el periodo se tomaron medidas para poder reducir los impactos mediante la elaboración de canales, sedimentadores, reductores de velocidad de agua, en tierra y roca como se muestra en la Figura 33.

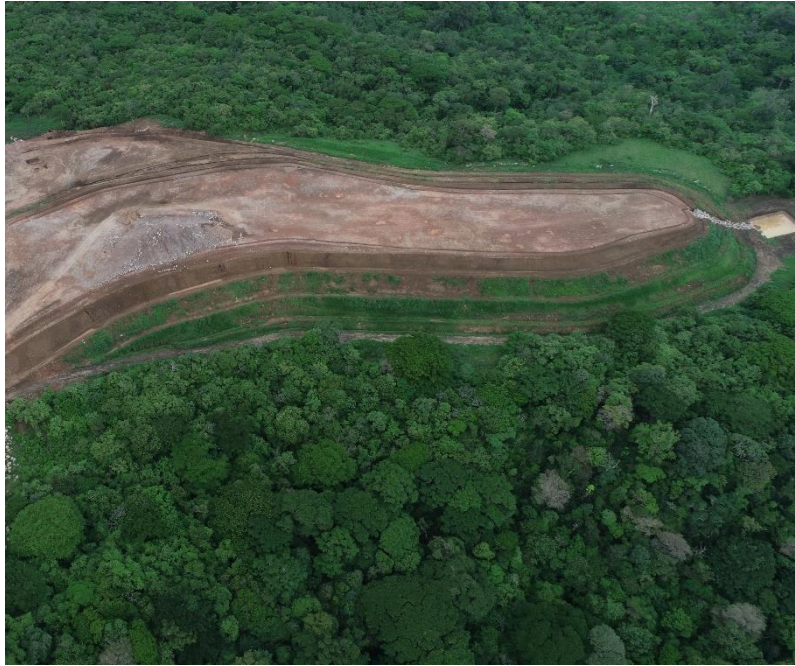
Figura 34. Proceso de Revegetación y Sedimentador de la Escombrera 1.

Mientras se realizan las obras definitivas en cuanto al manejo de aguas y sedimentos se continua con la utilización de múltiples sedimentadores a lo largo de todo el proyecto en sitios estratégicos para evitar que los sedimentos sean arrastrados hacia cuerpos de agua temporales o permanentes o bien a sitios boscosos. Dichos sedimentadores reciben mantenimiento previo al inicio de la temporada de lluvia y durante la época de lluvia se vigilan constantemente para realizar la limpieza correspondiente

En la Figura 34 se muestra el sedimentador de la escombrera 1 y además el proceso de revegetación natural que se está teniendo en los taludes de la misma.

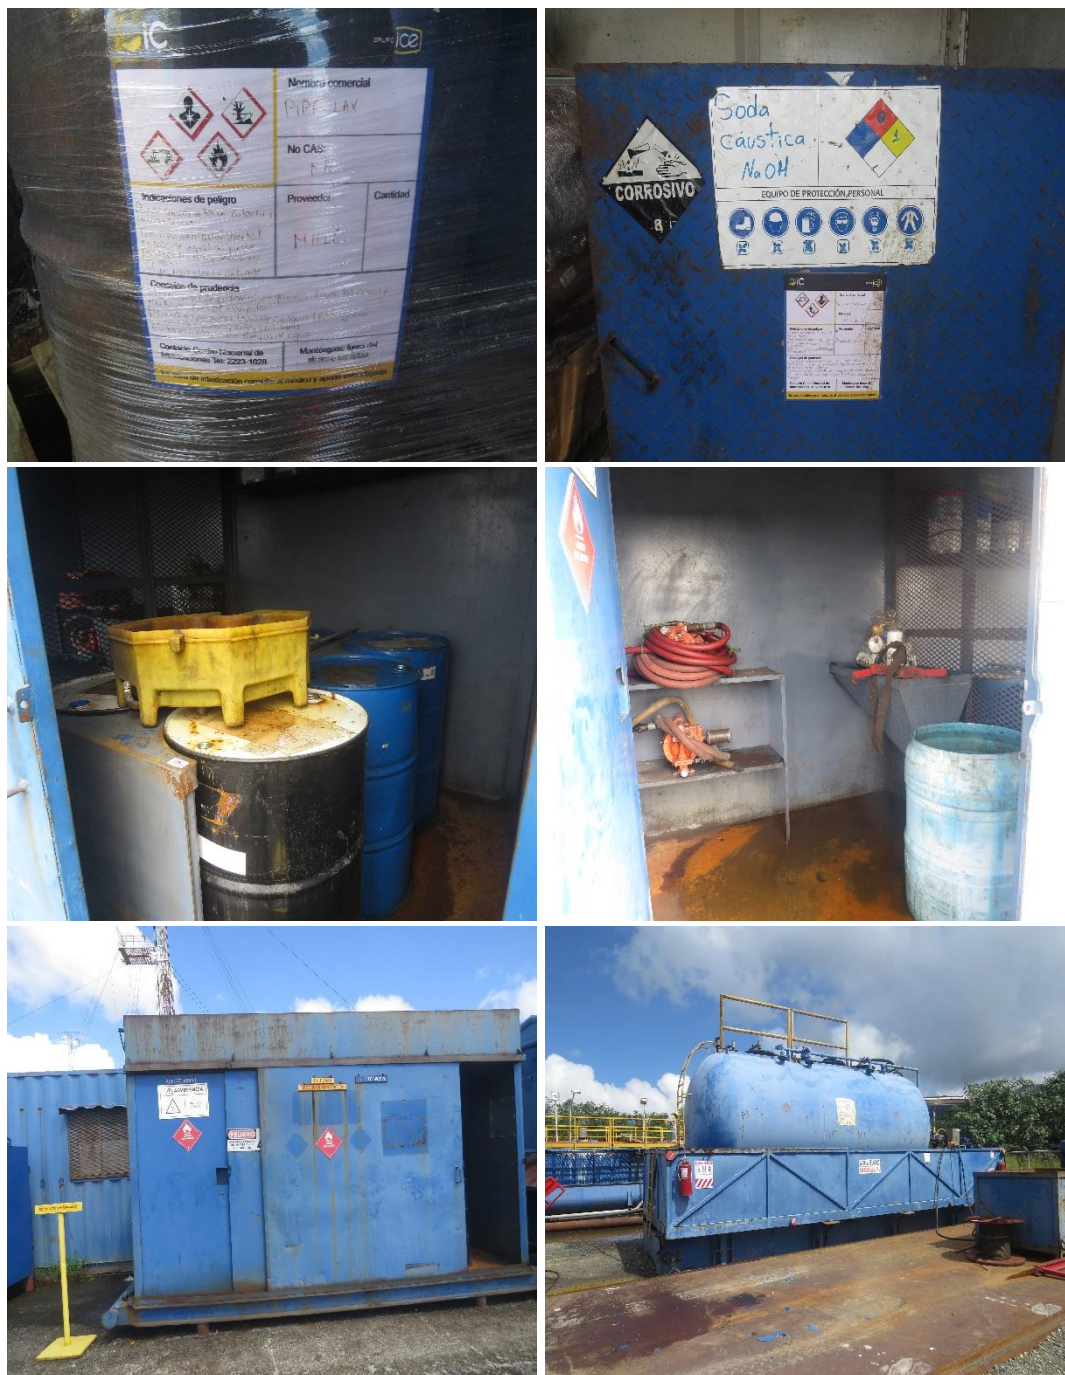
Figura 35. Áreas de almacenamientos de sustancias químicas peligrosas.

Se utilizan toallas absorbentes hidrofóbicas para el control de derrames y para los sistemas de trampas para aguas oleaginosas según se muestra en la Figura 36. Todos los residuos en general se clasifican en los sitios de obra y se envían en recipientes adecuados al Centro de Transferencia de Residuos para realizar su debida gestión.

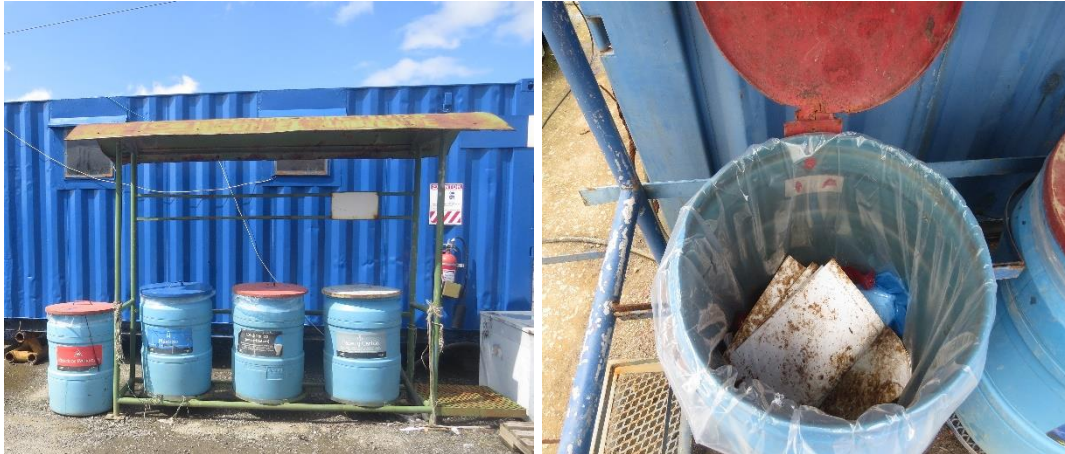
Figura 36. Áreas utilizadas para almacenamiento temporal de residuos peligrosos.

Todos los desechos producto del mantenimiento tales como cambios de aceite, filtros, se manejan en recipientes sellados y rotulados, y son dispuestos por medio de co-procesamiento, estos residuos se manejan en recipientes cerrados, y son dispuestos por medios adecuados. En la Figura 36 se muestra los recipientes utilizados para clasificar residuos y se incluye el recipiente para manejo de residuos peligrosos (color rojo).

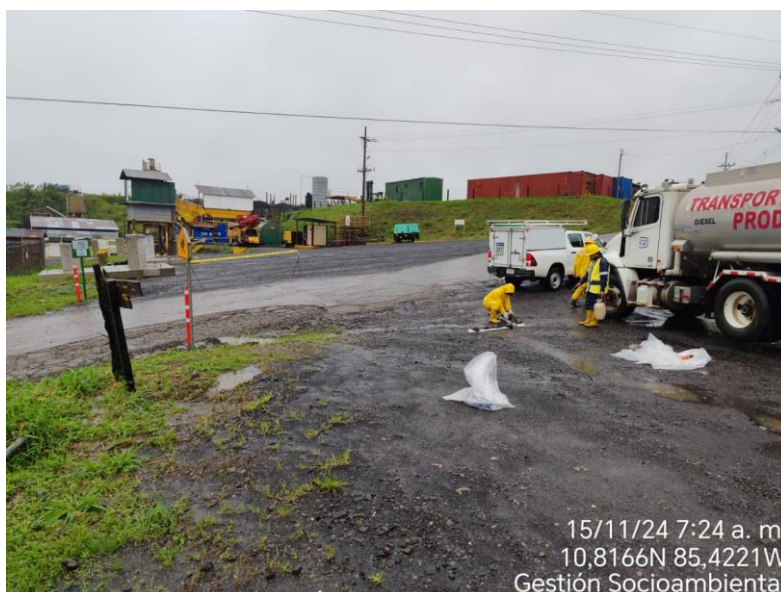
Figura 38. Atención de derrames de hidrocarburos.

Con los datos del cuadro anterior se notifica que, en el presente cuatrimestre se ha reportado 9 derrames de sustancias peligrosas en el proyecto, ocasionados principalmente por fallas mecánicas de maquinaria. En la Figura 38 se muestra el proceso de atención de uno de los derrames ocurridos durante el periodo, dicha atención se da mediante la brigada de gestión ambiental capacitada para este tipo de situaciones.

Como se mencionó en la medida MFPGB 01 ningún vehículo o equipo puede realizar labores si cuenta con fugas o derrames de hidrocarburos. Al detectarse alguna de estas situaciones se detiene el equipo o maquinaria de las actividades y es reincorporada hasta que subsane la situación.

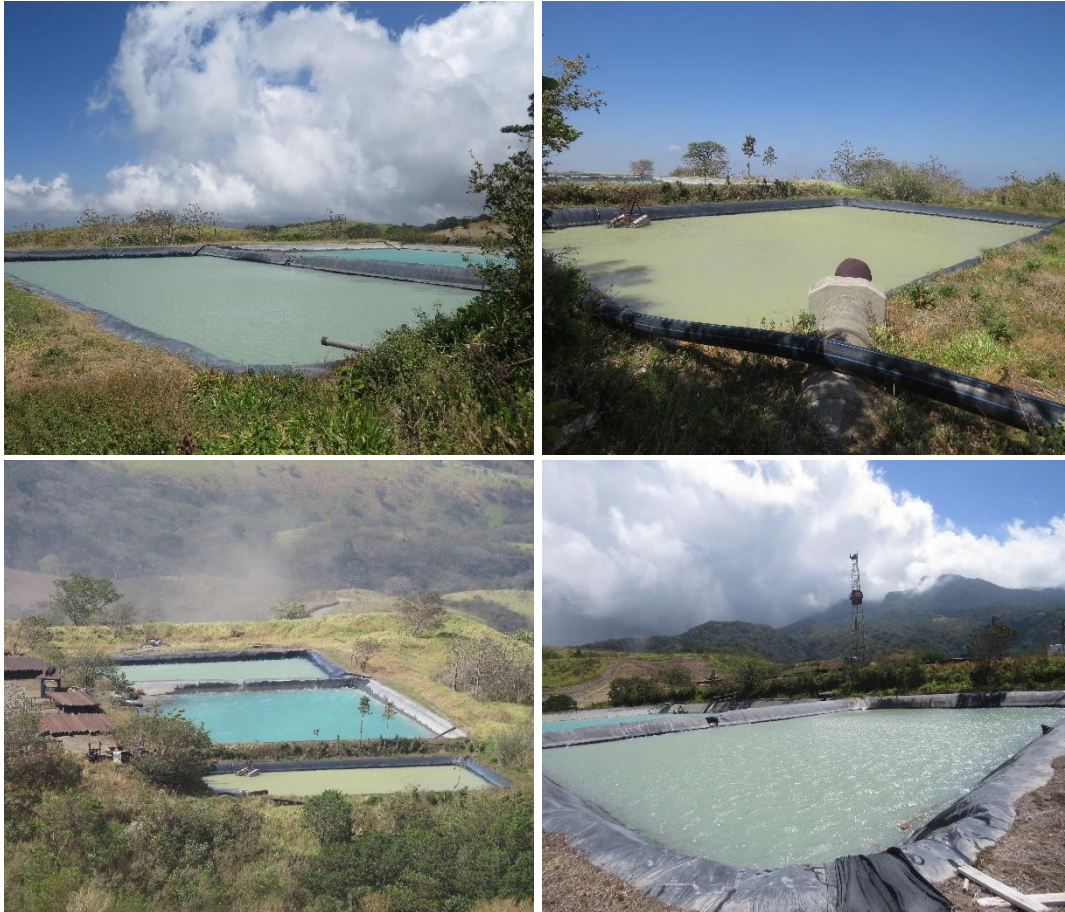
Figura 39. Lagunas impermeabilizadas en PLB-05.

Todas las aguas provenientes de la perforación de pozos son enviadas a lagunas de sedimentación, las cuales, cuentan con sistemas que permiten su impermeabilización (Figura 39).

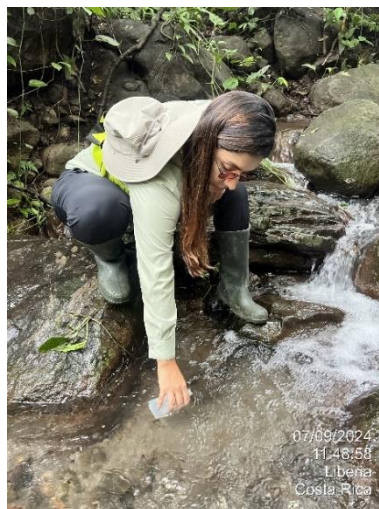
Figura 40. Muestreo de aguas superficiales.

Dentro del área del campo geotérmico se debe establecer un programa para el monitoreo de las aguas superficiales, esta medida se recomienda realizar al menos en los primeros cinco años de la etapa operación, sin embargo, desde la etapa de exploración se realizan monitoreos como información de línea base, además, como control ambiental ante posibles fugas en lagunas posterior a pruebas de pozos (Figura 40).

La base de datos de los registros tomados durante el periodo presento un inconveniente y no se pudieron generar los datos al tiempo de presentar la información. Sin embargo, con los datos de campo se evidencia que las aguas superficiales en el área de proyecto muestran valores fisicoquímicos de muy buena calidad, incluso no superan los límites del Decreto N°32327-S, Reglamento para la Calidad del Agua Potable (Cuadro 11). Lo anterior, como referencia, ya que las aguas analizadas no son utilizadas para consumo humano. Se aportará nuevamente el registro de la base de datos en el próximo periodo.

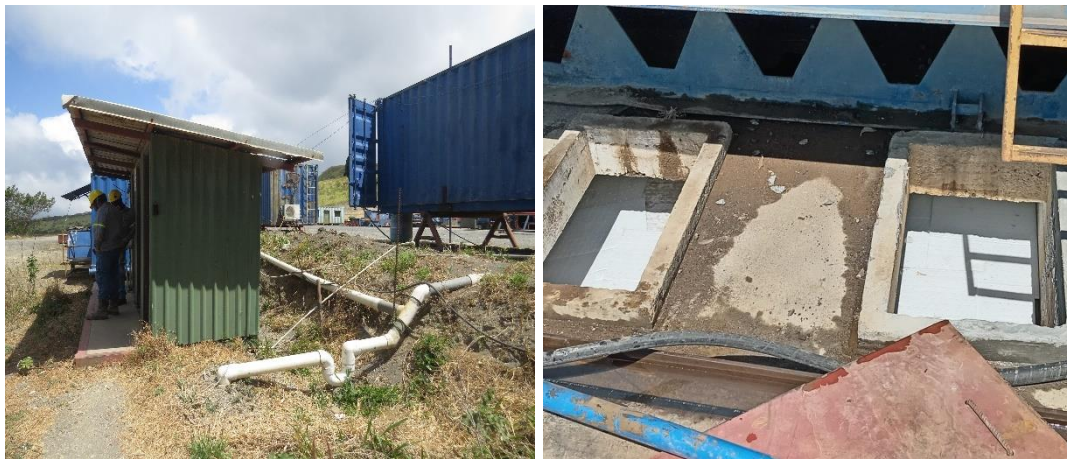
Figura 41. Manejo de aguas residuales de servicios sanitarios y trampa de grasa del sistema de contención de derrames del tanque de almacenamiento de hidrocarburos en la plazoleta PLB-08.

Las aguas residuales de servicios sanitarios son enviados a tanques sépticos y los tanques de combustible cuentan con sistema de contención de derrames y trampas oleaginosas (Figura 41).

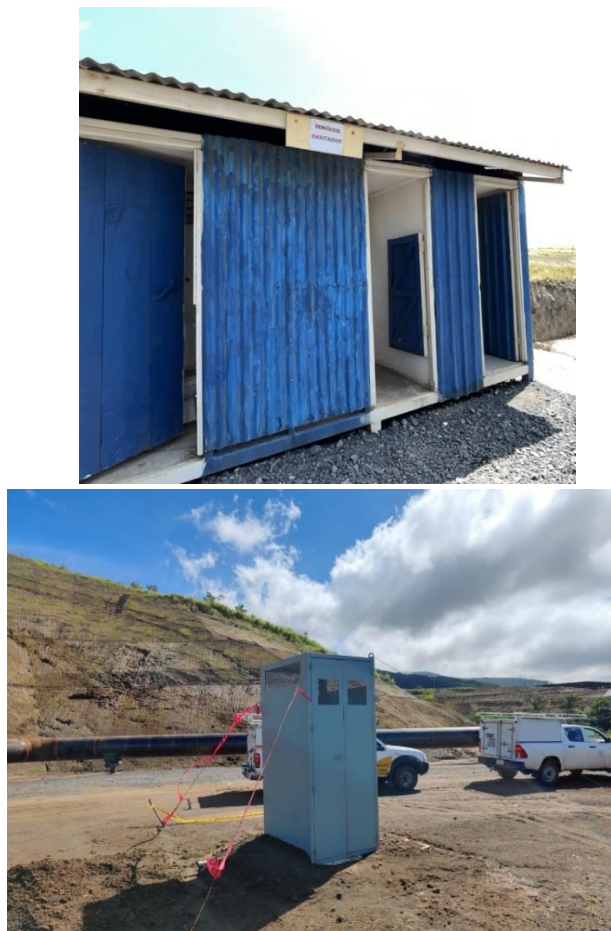
Por otra parte, asociado a las actividades constructivas desarrolladas por Servicios No Regulados, las aguas residuales de tipo ordinario son dirigidas hacia tanques sépticos con su respectivo drenaje. Mientras que, en sectores donde se desarrollan actividades por periodos de tiempo corto, o bien, por la cantidad de personal destacado en el sitio, se ha hecho uso de casetas sanitarias en seco. Lo anterior se muestra en las imágenes de la Figura 42.

Figura 42. Manejo de las aguas residuales de tipo ordinario mediante tanque séptico y caseta sanitaria en seco.

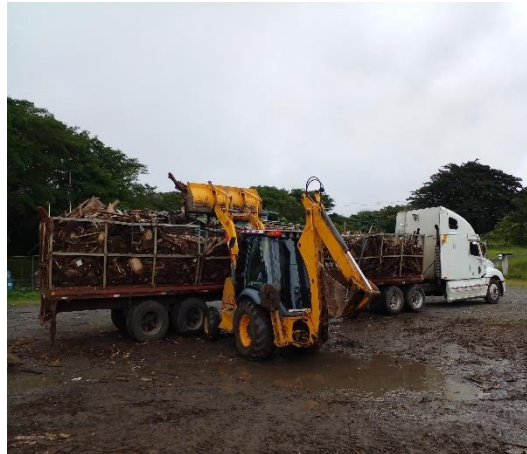
En la Figura 43 se detallan evidencias fotográficas del único despacho se gestionó en este periodo.

Figura 43. Manejo de residuos en Centro de Acopio del CSRG.

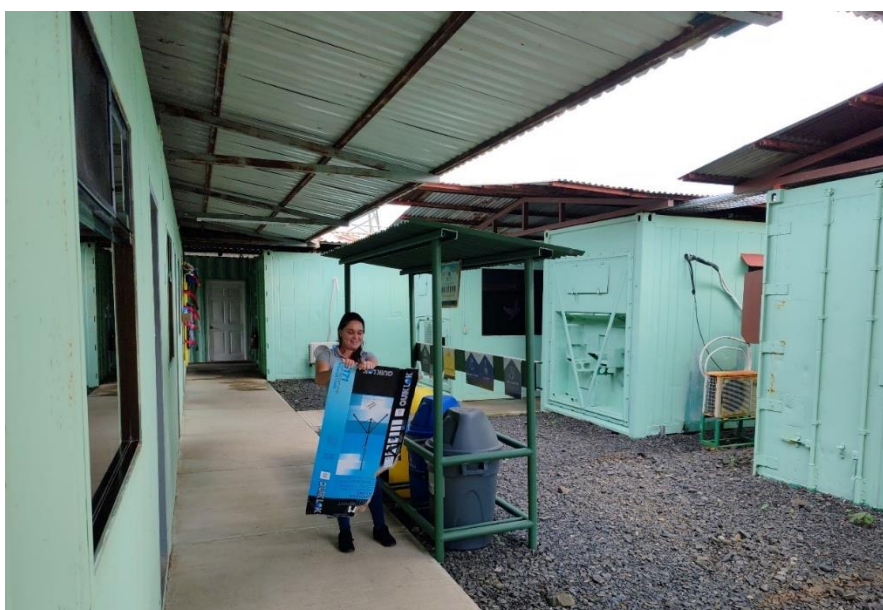
El manejo de los residuos ordinarios en las áreas de trabajo se realiza mediante la asignación de recipientes que promuevan la recuperación de los residuos ordinarios valorizables seleccionados de los no valorizables. Los residuos especiales se gestionan mediante su acopio en apartos construidos en las instalaciones provisionales, y los residuos peligrosos se almacenan en una bodega impermeabilizada ubicada en el área de instalaciones provisionales del grupo de obra civil (Figura 45).

Figura 45. Manejo de los residuos ordinarios en oficinas administrativas.

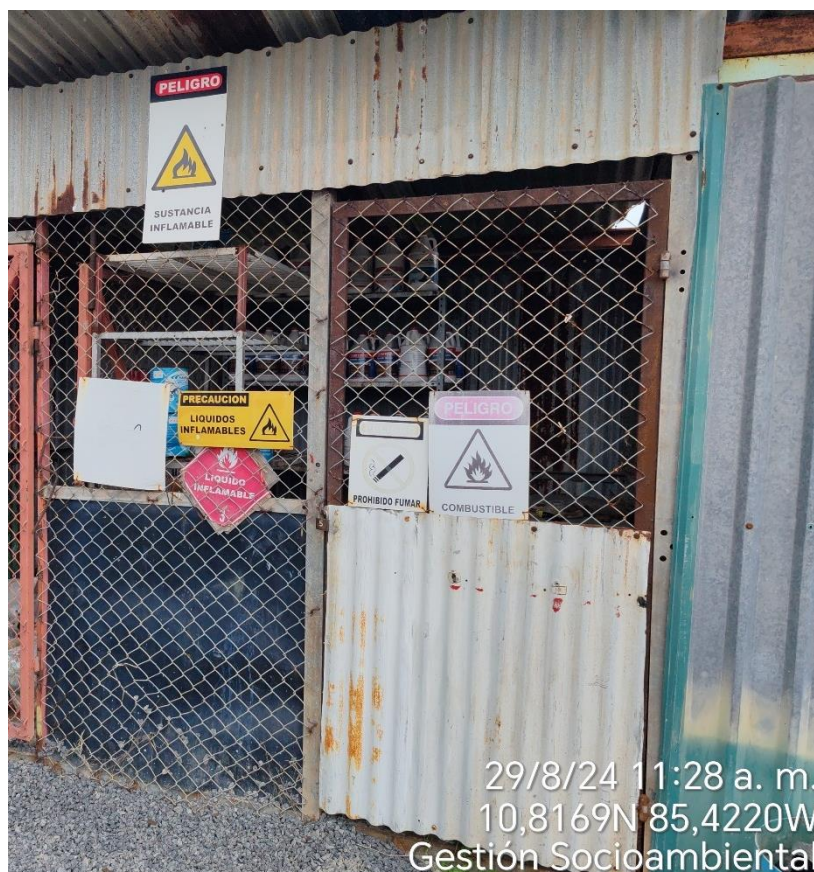
Figura 47. Almacenamiento de productos químicos.

Se cuenta con una bodega acondicionada para el almacenamiento de sustancias químicas e hidrocarburos, esta cuenta con cerramiento perimetral en malla y zinc, losa de concreto con bordillos de contención, y portón para restricción del acceso. La trampa se ubica en el área de instalaciones provisionales asignada al personal de obra civil (Figura 47).

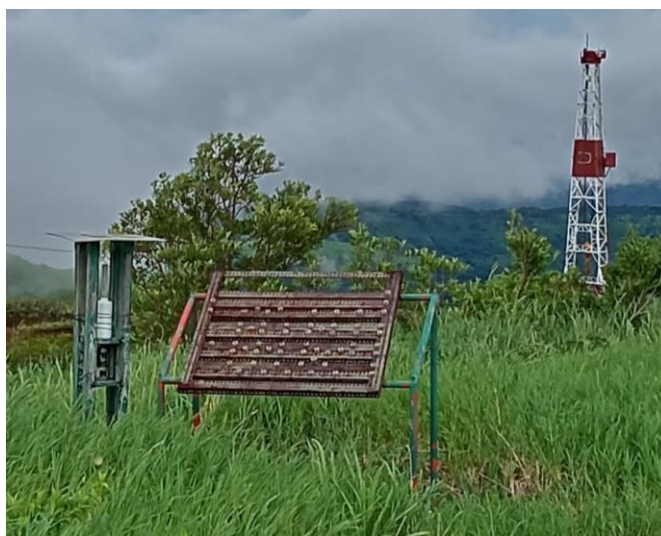
Figura 48. Estación de monitoreo de corrosión en PLB-05.

Plataforma 2 (PGB-02), ambas cuentan con recolectores de contaminantes y exposición de placas de acero al carbono (instaladas en el segundo semestre del año 2018); además, se dispone de estaciones meteorológicas, al lado de cada estación de corrosión atmosférica para obtener los datos que se requieran (Figura 48). El objetivo de dicho estudio es establecer la clasificación a la que pertenece dicha atmosfera desde el punto de vista de corrosión. El estudio se inició en el mes de mayo del 2012.

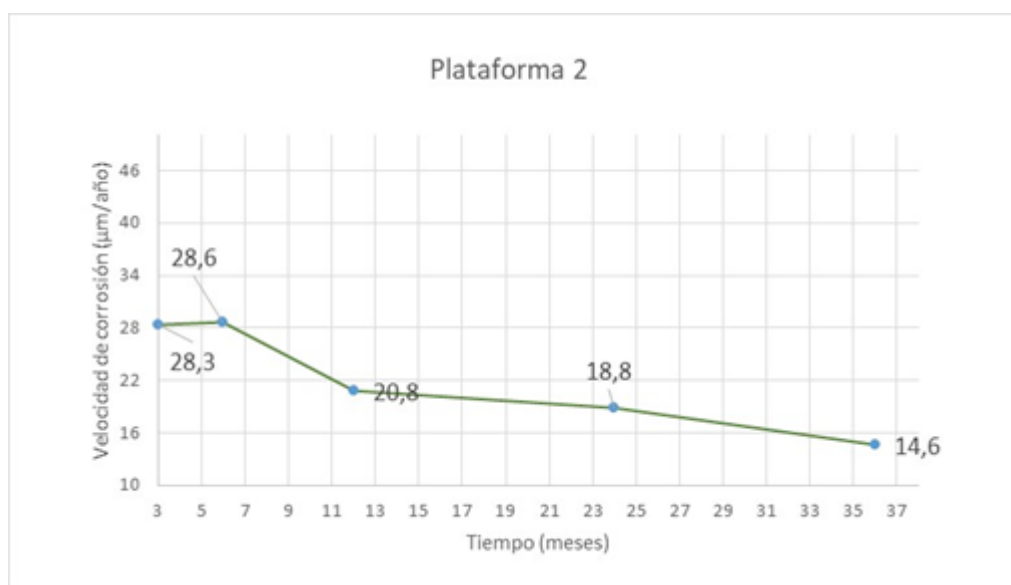
Figura 49. Velocidad de corrosión, determinada por método gravimétrico, para un periodo de exposición de 3, 6, 12 y 24 meses, en el sitio de monitoreo: Plataforma 2.

En el Cuadro 13 se presenta la velocidad de corrosión atmosférica, según el método gravimétrico, para cada estación. En las Figura 49 y Figura 50, se

muestran dichos resultados, donde se aprecia gráficamente de la variación de la velocidad de corrosión en el tiempo (3, 6, 12 y 24 meses).

Al observar la tendencia de las curvas de las figuras anteriores, se encuentra que ambas inician con una tasa de corrosión que aumenta en los primeros 6 meses, pudiendo clasificarse como nivel C3, pero a partir del sexto mes, experimentan una clara disminución, la cual tiende a estabilizarse a partir del mes 12, y continúa disminuyendo a los 24 y 36 meses, manteniéndose desde el mes 12 en la clasificación de ambiente C2., correspondiente a una tasa de corrosión baja.

Este comportamiento es esperado debido al carácter semiprotector de los productos de corrosión del acero, y se logra concluir de este estudio que la categoría de corrosividad para la zona de Borinquen, en los sitios estudiados plataforma 2 y 5, y según el método A de la norma ISO 9226:2012, es la correspondiente a un ambiente C2.

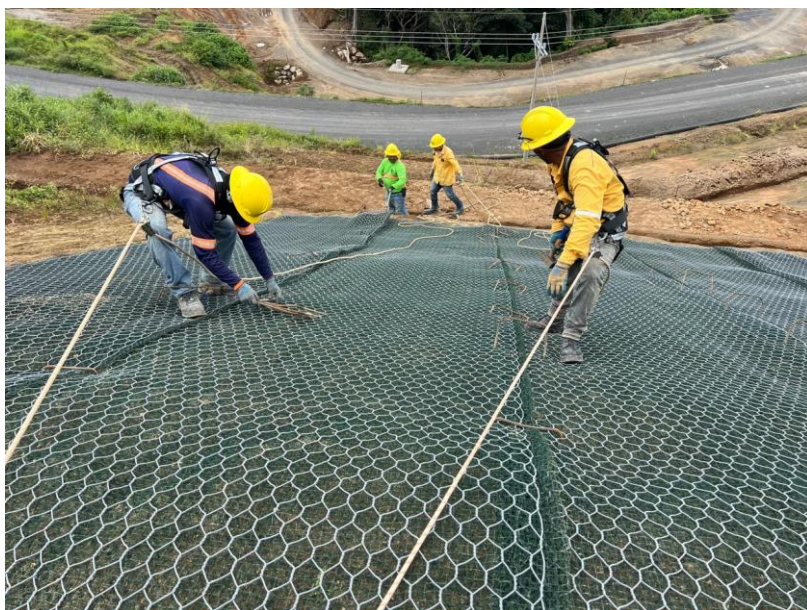
Durante el periodo se colocaron aproximadamente 5 100 metros cuadrados de geomanto en un trayecto de los taludes conformados en la Laguna 5, para tener un total de 12 295 metros cuadrados de geomanto colocados en el proyecto. En la Figura 65 se muestra el avance en la colocación de geomanto.

Figura 65. Colocación de geomanto en taludes.

Como se mencionó Medida MFPGB 12 el proceso de erosión durante esta época de invierno ha sido muy fuerte por lo que de parte de la Coordinación y Regencia Ambiental se han realizado las observaciones correspondientes para que realicen las medidas de control lo más pronto posible. Debido a esto el área de construcción ha realizado propuestas para realizar trabajos preliminares que se ajusten a los diseños finales, dichas propuestas han sido aceptadas por la dirección y se espera iniciar las actividades en la época de verano una vez que la saturación de los suelos baje.

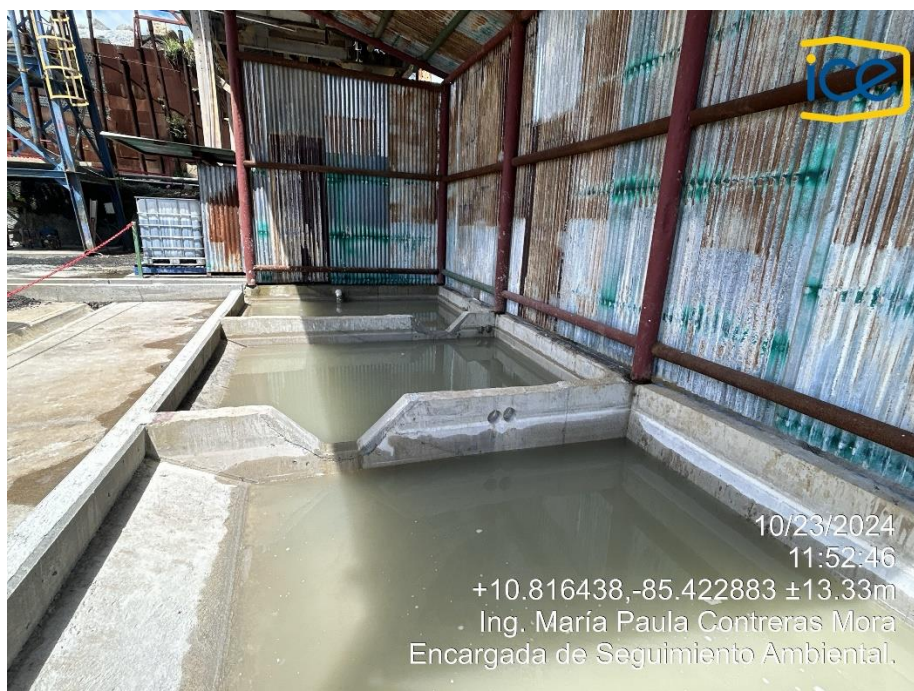
periodo para reducir el impacto generado por los sedimentos y aguas generadas en la misma, en la Figura 66 se puede apreciar los sedimentadores fabricados. Actualmente se está en proceso de contratación de un servicio de laboratorio para revisar la calidad del agua residual generada, se están realizando mejoras en el sistema de lavado de las automezcladoras y se está analizando realizar una segunda etapa de sedimentación la cual dependerá de los resultados del análisis de laboratorio.

Figura 66. Sedimentadores para la planta de concreto y lavado de equipos.

Por otro lado, durante el periodo se iniciaron a realizar monitoreos visuales de la salida de aguas de la planta de concreto para garantizar un adecuado funcionamiento de los sedimentadores.

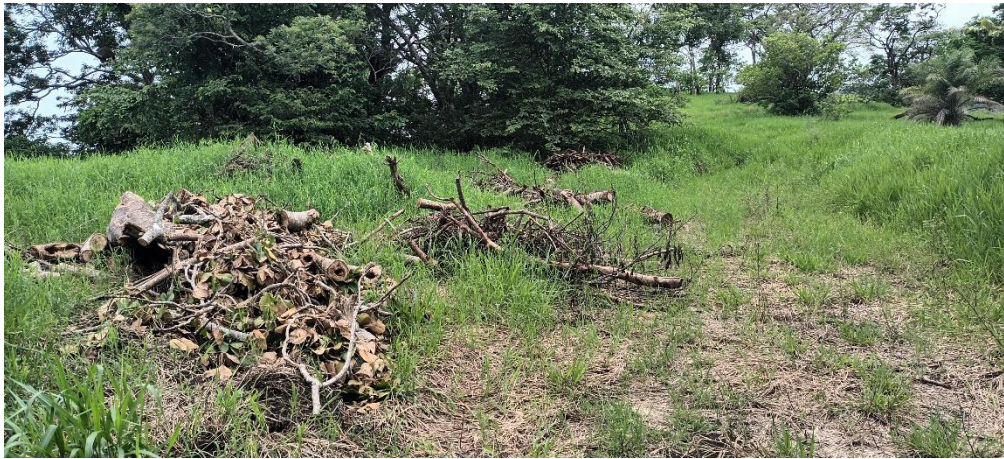
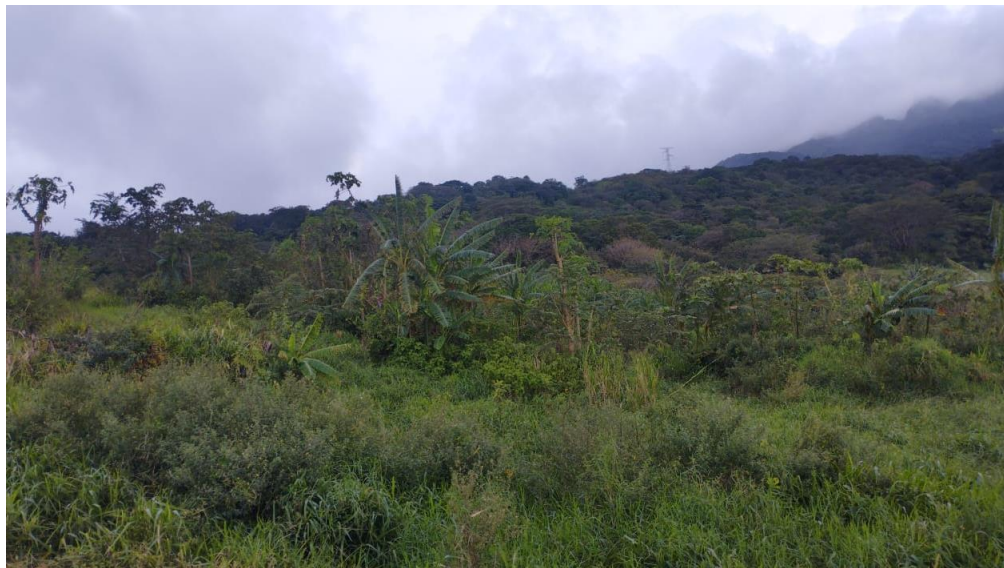
del aprovechamiento forestal realizado en el camino municipal. Estos residuos han sido dispuestos a modo de cúmulos a lo largo de áreas identificadas como prioritarias del proceso de restauración (Figura 71). Esta actividad propicia la incorporación de biomasa vegetal al suelo, la desecación del pasto por aplastamiento y activa la sucesión secundaria en los sitios intervenidos. Así mismo, los cúmulos de troncos, ramas y raíces fungen como madriguera artificial para la fauna silvestre.

Cúmulos de biomasa provenientes del aprovechamiento forestal en camino municipal, incorporados en el sector sur del proyecto.

Visita actual del sitio donde se incorporaron cúmulos de biomasa vegetal en agosto del año 2022. Noviembre 2024.

Figura 71. Incorporación de biomasa vegetal al suelo en áreas prioritarias sometidas a restauración de ecosistemas boscosos en el Campo Geotérmico Borinquen, junio del 2024.

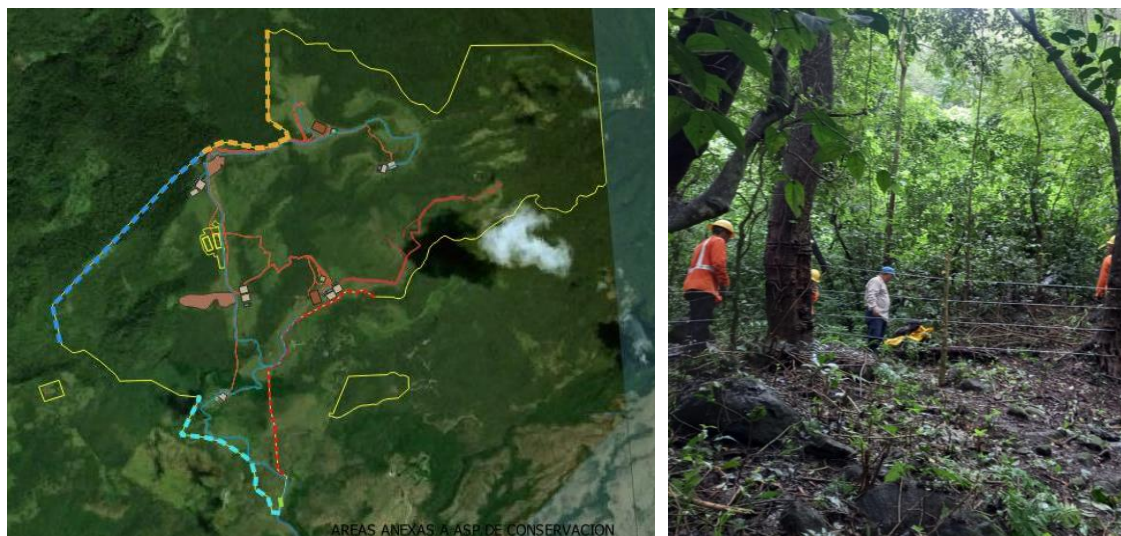
Por otra parte, acorde a lo establecido en el plan de restauración, se ha venido trabajando en la construcción de la cerca perimetral del Campo Geotérmico Borinquen (Figura 73). Este trabajo empezó desde el sector de lindero en la quebrada Gata hacia la plazoleta PLB-02. Al finalizar el presente periodo de informe, cuenta con un avance constructivo de 9200 m lineales de cerca perimetral. Durante el presente periodo de informe no se realizaron actividades de construcción de cerca perimetral.

Figura 73. Construcción de cerca perimetral del Campo Geotérmico Borinquen.

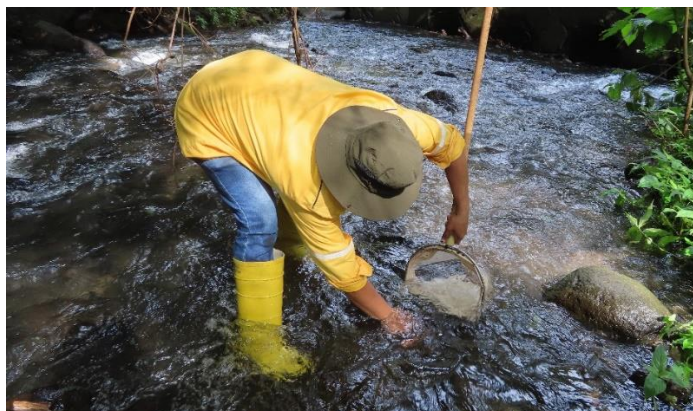
Para la colecta de macroinvertebrados en cada punto de monitoreo se tomó un tramo donde aleatoriamente se muestrearon los diferentes microhábitats presentes (sustratos rocosos, orillas con vegetación, sedimento fino) durante 20 minutos usando una red tipo D-Net con malla de 250 μ m y un colador de cocina. En la siguiente figura (Figura 74) se observa el uso de la Red tipo D en un tramo donde predominan rocas sumergidas, presencia de corriente y vegetación en el cuerpo de agua.

Figura 74. Uso de la red tipo D para la colecta de macroinvertebrados acuáticos en Río Salitral, Proyecto Geotérmico Borinquen. Octubre 2024.

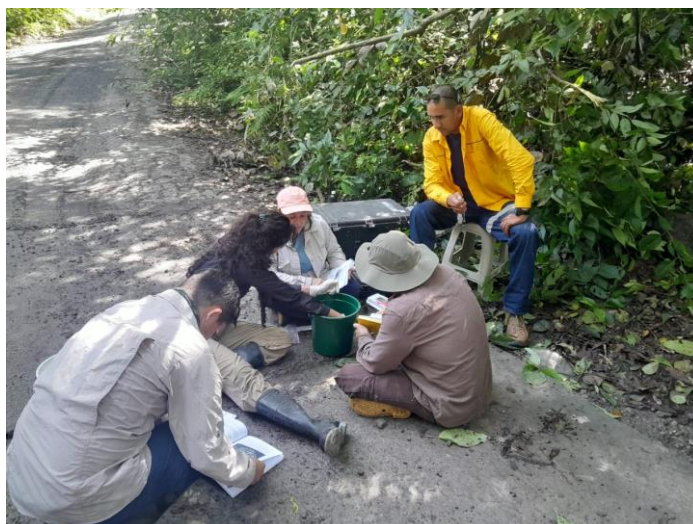
El monitoreo de peces lo realizan tres personas, se utiliza equipo de electro-pesca marca Halltech, con trajes adecuados para el muestreo. Se realizan períodos de descarga eléctrica por sitio de muestreo durante 20 minutos, tratando abarcar la mayoría de los hábitats disponibles en el cuerpo de agua en ese momento. Es importante mencionar que el uso del traje especial para electropesca lo utiliza la persona que trabaja con el equipo, el resto de los colaboradores hacen uso de botas de hule (Figura 75) y si ingresan al río o quebrada el nivel del agua no debe sobrepasar dicho calzado.

Figura 75. Identificación de ictiofauna colectada y uso de botas de hule durante el monitoreo en el Río Tizate, Proyecto Geotérmico Borinquen.

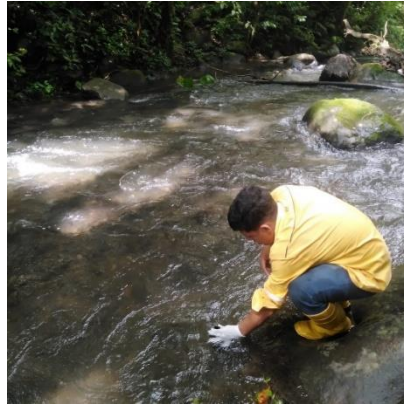
Se efectuó la toma de muestras de aguas superficiales en los ríos localizados dentro del proyecto (Figura 78) (Tizate, Salitral y Quebrada Gata). Las mismas posteriormente fueron analizadas en el laboratorio. En el siguiente cuadro (Cuadro 25) se evidencian los resultados de laboratorio de los seis sitios monitoreados.

Figura 78. Toma de muestras de agua en el río Salitral Abajo, durante el mes de octubre. Proyecto Geotérmico Borinquen.
