Informe de Regencia Ambiental	
N° de expediente	D1-8715-2012-SETENA
Nombre del proyecto	Proyecto Geotérmico Borinquen
Informe ambiental N° (MM/AAAA)	12/2024
Periodo de cubre el informe	Agosto 2024 – noviembre 2024
Porcentaje de avance de obras	47,54% Etapa constructiva
Porcentaje de avance de medidas ambientales	61.33% Etapa constructiva

Ubicación					
Provincia	Guanacaste	Cantón	Liberia	Distrito	Cañas Dulces
Localidad	11 km NE de Buena Vista		Coordenadas	1194284 N / 344877 E	
N° Plano catastro	G-1982411-2017, G-2036486-2018, G-2003605-2017, G-1995606-2017, G-19822668-2017, G-1987760-2017, G-2039407-2018, G-1996807-2017 y G-2036184-2018		N° de finca	5-14912-000, 5-179684-000, 5-54803-000, 5-36764-000, 5-38650-000, 5-24827-000, 5-54803-000, 5-38920-000 y 5-14911-000

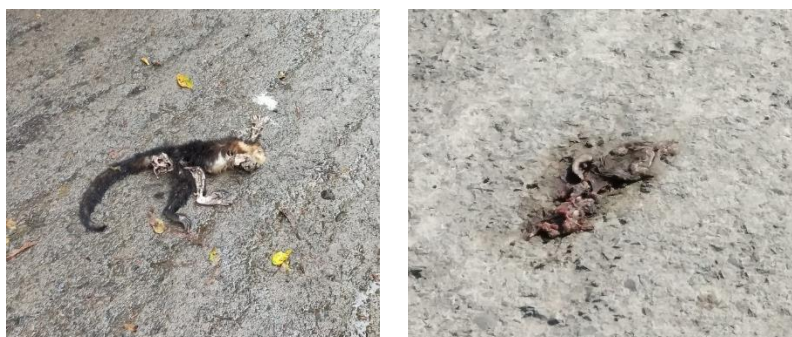
Figura 85. Registro de atropellos de fauna silvestre, Proyecto Geotérmico Borinquen.

Durante el periodo se registran seis animales atropellados, dos de ellos en los caminos internos del PG Borinquen, y el resto en los caminos del área de influencia (Figura 85). Esto puede ser provocado por el aumento en la actividad vehicular dentro y fuera del proyecto (incluyendo vehículos asociados a la actividad turística de la zona).

Algunos de los datos que se registran a la hora de efectuar el monitoreo son fecha, especie, coordenadas geográficas, altura y una descripción del entorno para conocer las coberturas o usos del suelo aledaño al atropello.

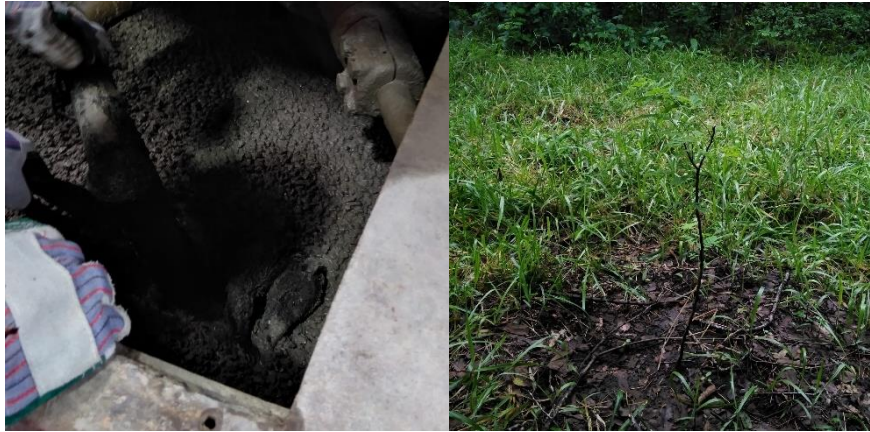
Figura 86. Pizote agonizando previo al accidente y sitio de entierro. setiembre 2024. Proyecto Geotérmico Borinquen

Adicionalmente, durante el periodo se registró la muerte de un pizote (*Nasua narica*) en las instalaciones de la planta de concreto (Figura 86). Se estima que el individuo consideraba la maquinaria como refugio, obteniendo alimento fácil durante las noches a causa de la luminaria en el sitio. El mismo fue debidamente enterrado en un sitio alejado de obras como lo indica el protocolo.

Como medidas correctivas, se solicitó el cambio en la coloración de las luces blancas a amarillo y en la ubicación de estas para reducir el foco de insectos en la planta, así como las inspecciones periódicas dentro de la maquinaria y a los alrededores para garantizar que ningún animal se encuentre dentro del sitio. Esta medida se implementa cada vez que se da el funcionamiento de la planta.

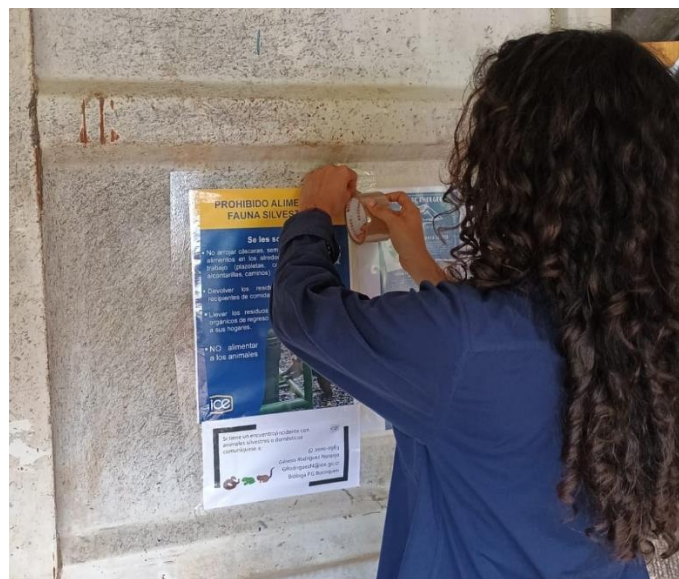
Figura 90. Rótulos instalados en el área de oficinas y en los comedores de los sitios de obra dentro del Proyecto Geotérmico Borinquen.

1. Rotulación: Para concientizar a los trabajadores del Proyecto se han instalado en todos los sitios de obra rótulos que prohíben la alimentación de fauna silvestre (Figura 90).

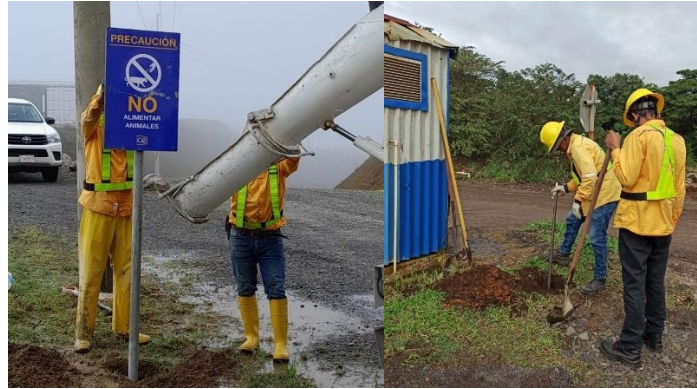
Figura 91. Instalación de rótulos dentro del Proyecto Geotérmico Borinquen. Noviembre 2024

Adicionalmente se implementaron rótulos metálicos en cada frente de trabajo, de tal forma, tanto las personas que laboran en ellas como los visitantes que se encuentren en vehículos, puedan tener visibilidad a las normas que se deben cumplir (Figura 91).

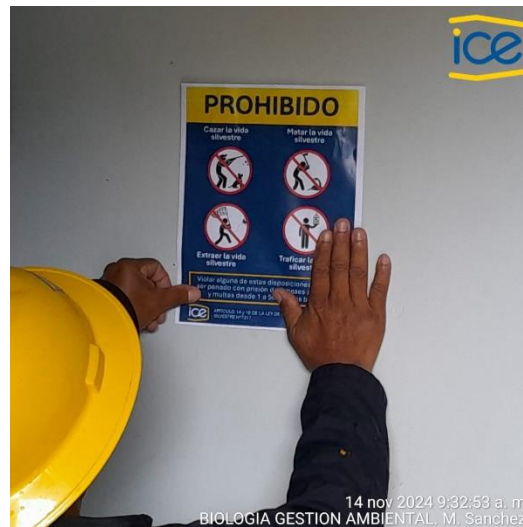
Figura 93. Rótulos instalados en las pizarras informativas y sitios de importancia en los frentes de trabajo dentro del Proyecto Geotérmico Borinquen.

Como acción inmediata, se instalaron rótulos informativos en todos los sitios de obra acerca de las prácticas prohibidas y sancionadas por la Ley de Conservación de Vida Silvestre N° 7317 (Figura 93).

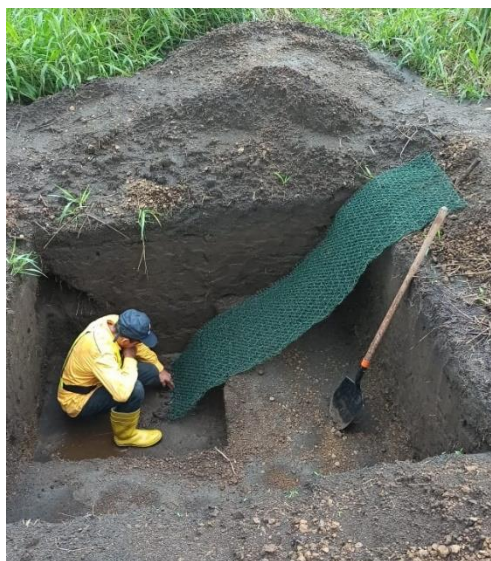
Figura 95. Establecimiento de los dispositivos diseñados para la fauna silvestre como ruta de escape en los pozos de arqueología. Proyecto Geotérmico Borinquen.

Adicionalmente, durante el periodo se reportan 11 individuos muertos por causa de ahogamiento en lagunas y pozos de sondeo arqueológico. Es por lo anterior que, se han puesto a prueba dispositivos diseñados con geomanto que funcionan como puente para escalamiento en las excavaciones (Figura 95).

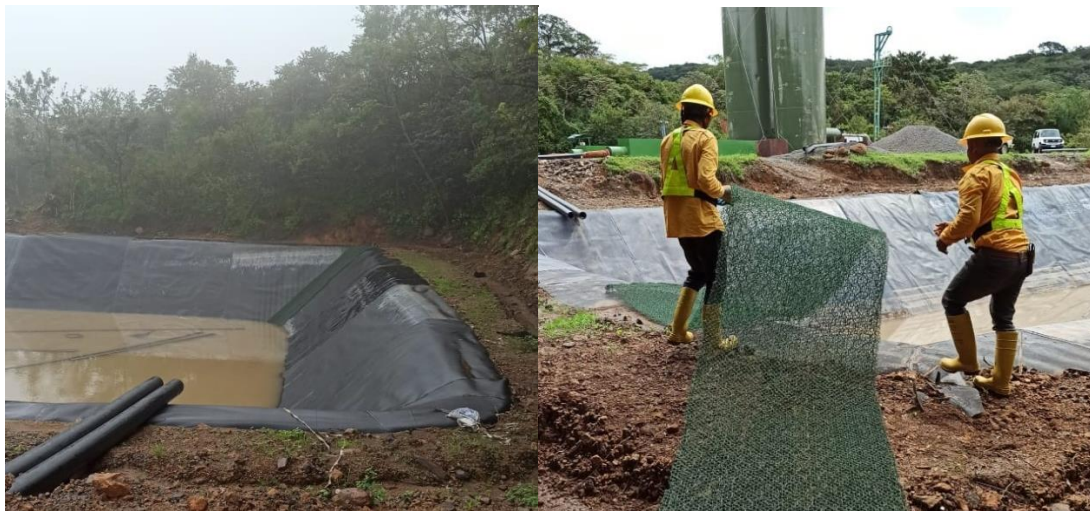
Figura 97. Dispositivo para el rescate de fauna en lagunas, Proyecto Geotérmico Borinquen.

Para facilitar el paso de fauna en lagunas, se dispone de dispositivos que están conformados por geomanto formando una escalera, para su uso en lagunas. En este periodo se logra la instalación de un dispositivo en la Plazoleta 01 (Figura 97) donde una nueva laguna fue establecida.

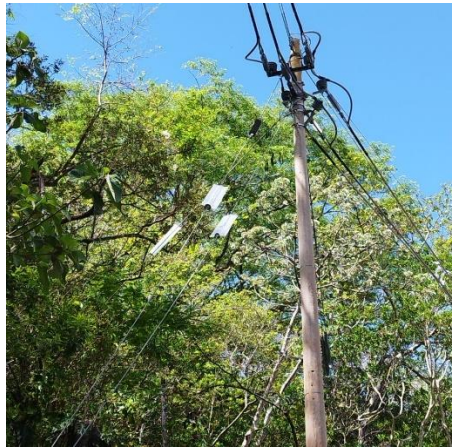
Figura 99. Dispositivos antiescalamiento. Proyecto Geotérmico Borinquen.

Las láminas anti escalamiento son dispositivos creados para evitar que la fauna silvestre escale a través de los anclajes de los postes. La finalidad es minimizar la muerte por electrocución de mamíferos arborícolas, por ejemplo: zorros, martillas, osos perezosos, osos hormigueros, monos entre otros (Figura 99). En el periodo no se instalaron láminas anti escalamiento.

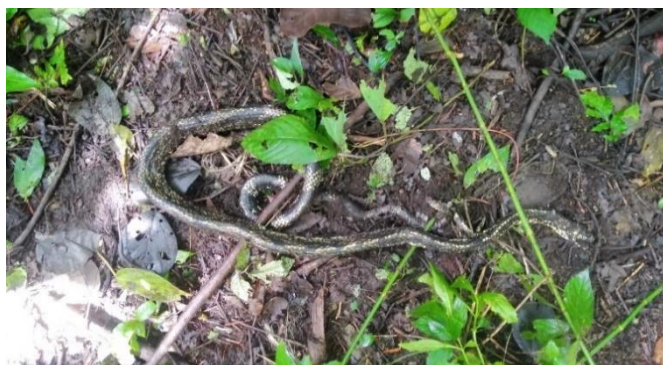
Figura 102. Registro de Mica Tigre (*Spillotes pullatus*) presuntamente golpeada y muerta de forma adrede.

En octubre se registró la muerte de una serpiente en el sendero de la toma de muestras de agua del Río Salitral, donde el individuo presentaba características de haber sido golpeada y muerta de forma adrede, ya que su cabeza lucía aplastada y su mandíbula dislocada totalmente (Figura 102). El resto del cuerpo solo presentaba lesiones a causa de su descomposición.

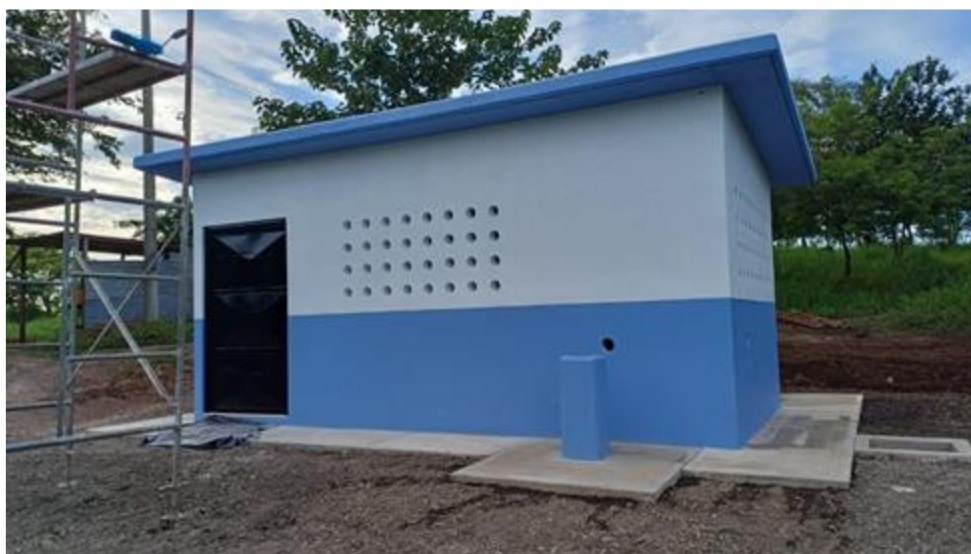
Figura 108. Construcción de Caseta de Control para pozo de agua potable El Cedro.

Durante el periodo se inició el proceso de construcción de la caseta de control para el pozo de agua potable de la comunidad de El Cedro, el mismo finalizó a principios de noviembre. La situación actual de la infraestructura se presenta en la Figura 108. Pendiente queda la instalación de la bomba para el pozo.

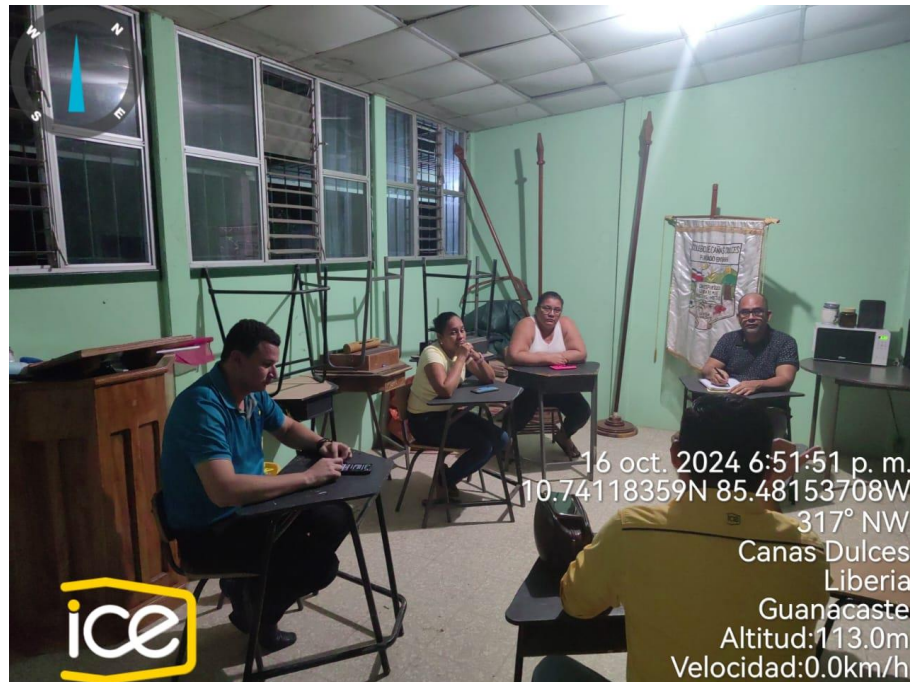
Figura 110. Presentación de resultados de diagnóstico rápido de sistema eléctrico del Colegio de Cañas Dulces.

En atención a esta solicitud se realizó una visita a las instalaciones por parte de los ingenieros eléctricos con el objetivo de realizar un diagnóstico rápido de la situación de la instalación eléctrica del Colegio, de esta manera poder determinar una posible ayuda (Figura 110).

De acuerdo con esta revisión preliminar, se determinó que la acometida principal está sobrecargada, debido a que se conectan actualmente demasiados dispositivos eléctricos para su capacidad potencial. Evidencia de lo anterior, es que fallan algunos electrodomésticos, se tiran los breakers y se encontraron altas temperaturas en la caja de los breakers. Asimismo, se determinó que la instalación eléctrica del Colegio no cumple con los estándares actuales del Código Eléctrico de Costa Rica.

Está en estudio la posibilidad de aportar algún insumo para mejorar el sistema eléctrico de la institución.

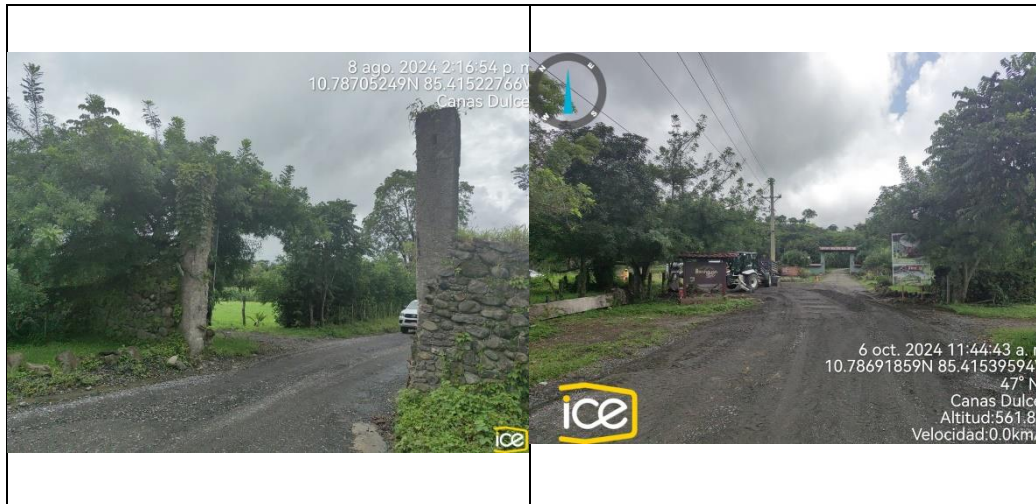
Figura 115. Demolición de estructura de concreto en tramo frente a Hotel Buena Vista

- 1) Mejoras en las superficies de ruedo de las cuestas del tramo *comunidad El Pital – entrada Proyecto* donde se trabajó en conjunto con los hoteles Borinquen y Buena Vista. En esta actividad los hoteles aportaron 1150 sacos de cemento, mientras que el proyecto aportó maquinaria, material, mano de obra y vehículos necesarios para la conclusión de la obra.
- 2) Se demolió en gestión conjunta con los hoteles dos estructuras de concreto sin función en el camino. Aumentando la visibilidad del ingreso del Hotel Buena Vista, mejorando la experiencia de conducir en el área y disminuyendo los riesgos de accidentes en el tramo, ver Figura 115.

Condición anterior	Condición posterior
Riesgo de colisión y poca visibilidad	Mejora de visibilidad y circulación

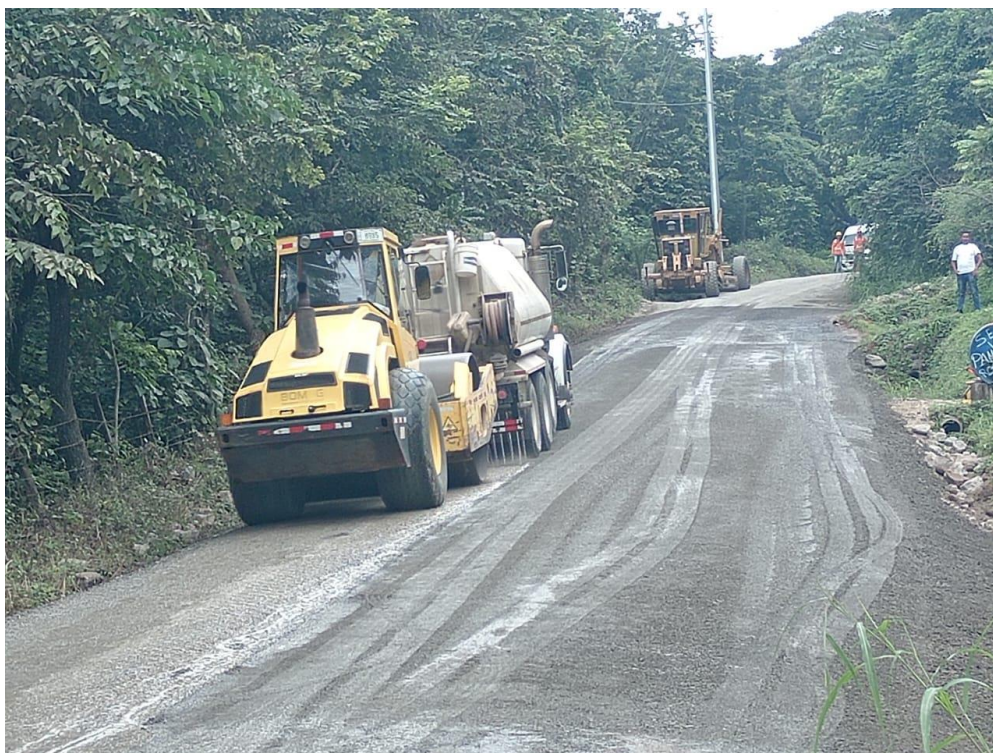
Figura 117. Reparación de cuestas de caminos comunales con RCC de forma conjunta con hoteleros de la zona.

Por otra parte, en este periodo se realizaron actividades de mantenimiento y conformación de las vías comunales por las cuales circula la maquinaria ICE hacia el proyecto Geotérmico Borinquén. Un detalle importante de resaltar para este periodo es que el mantenimiento de algunas cuestas con RCC se realizó de forma en conjunta con los hoteleros de la zona, quienes aportaron el cemento requerido para llevar a cabo la actividad. Esto ha sido gracias a las buenas relaciones con partes interesadas que ha logrado el equipo socioambiental del proyecto (**Figura 117**).

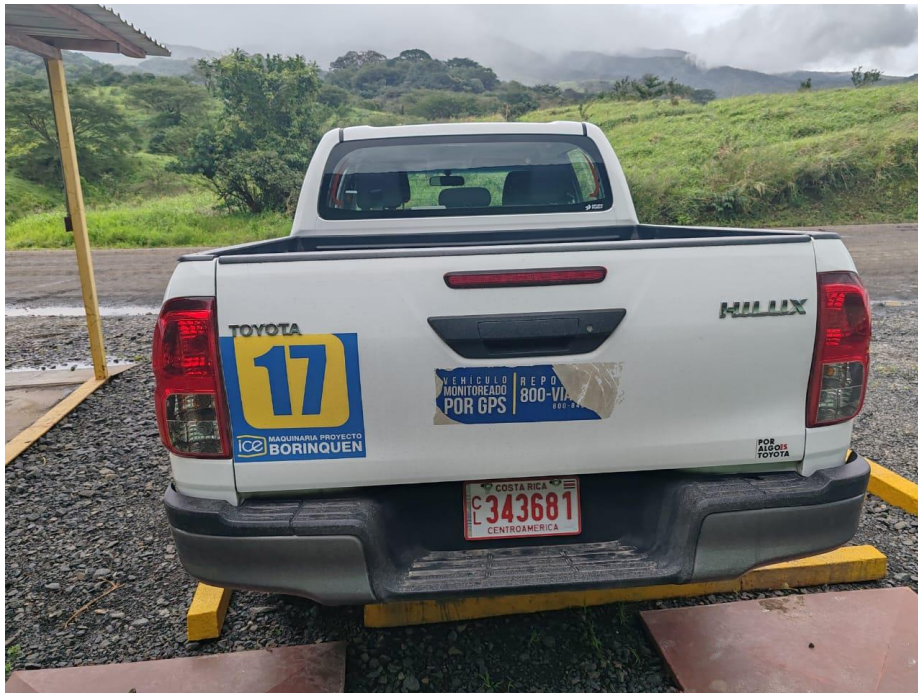
Figura 119. Rotulación de vehículos para permitir una mejor identificación.

Para reducir el polvo y afectaciones por temas de velocidad en las comunidades de influencia directa del proyecto durante este periodo se realizaron diferentes observaciones y señalamientos en las reuniones con el personal ejecutor de las obras, en una de estas reuniones se tomó el acuerdo de rotular los vehículos que están destacados en el proyecto para que las partes interesadas puedan realizar sus reportes cuando identifiquen alguna situación. En la Figura 119 se puede apreciar la rotulación colocada en los vehículos, la idea con esta acción es lograr que las partes interesadas se les facilite realizar los reportes.

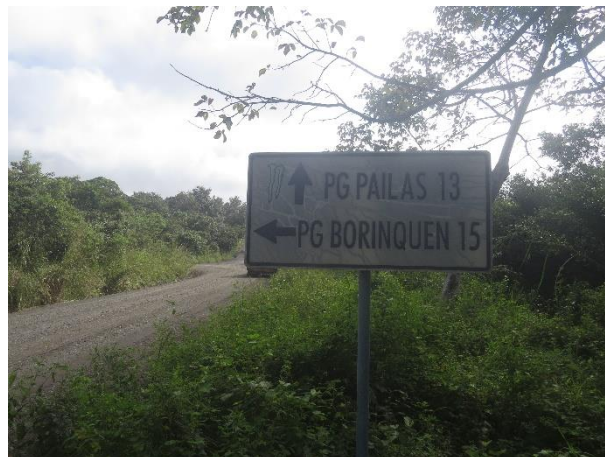
Figura 120. Rotulación paso de maquinaria, ruta proyecto.

Mediante autorización de la Unidad Técnica de Gestión Vial de la Municipalidad de Liberia (UTGV) y el Departamento de Ingeniería y Tránsito, se colocaron rótulos informativos de paso de maquinaria pesada en la ruta de acceso principal al proyecto. El detalle en la Figura 120.

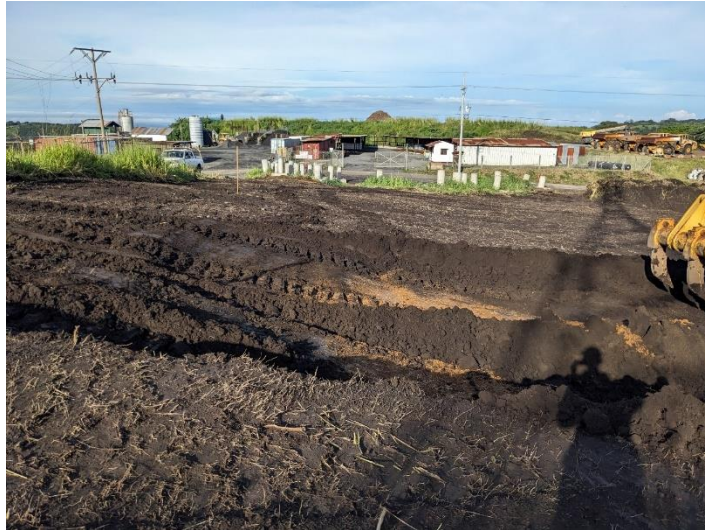
Figura 142. Movimiento de tierra con tractor para obra almacén.

Dicha supervisión, fue para la obra donde se establecerá el almacén, área de 1000 m² que se asocia al monumento arqueológico Vista Mar G-997 VM, la cual inició el 08 de septiembre y finalizó el 09 de septiembre de 2024. El movimiento de tierras se realizó con tractor, donde primeramente se quitó capa de cubierta vegetal para luego continuar hasta llegar a una profundidad de 70 cm aproximadamente, donde aparece la capa de tefra (Figura 142). Durante esta supervisión, el material cultural observado fue casi nulo, donde solamente se observó un fragmento cerámico monocromo de 3 cm².

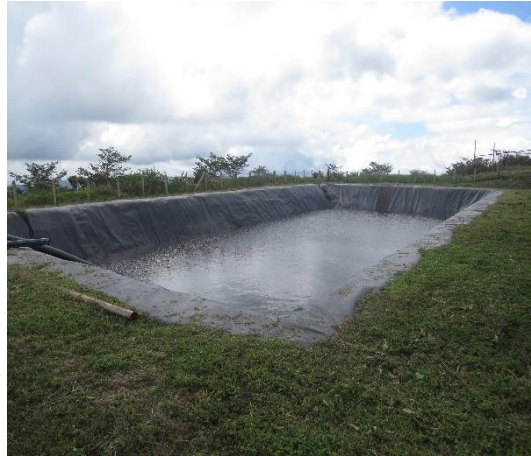
Figura 151. Laguna de almacenamiento para agua de trabajo.

La laguna de almacenamiento de la PLB 05 es utilizada para la operatividad de los procesos del Proyecto (Figura 151), el agua se distribuye por gravedad, su uso es racional, se amplía su capacidad de almacenamiento según el avance de las obras.

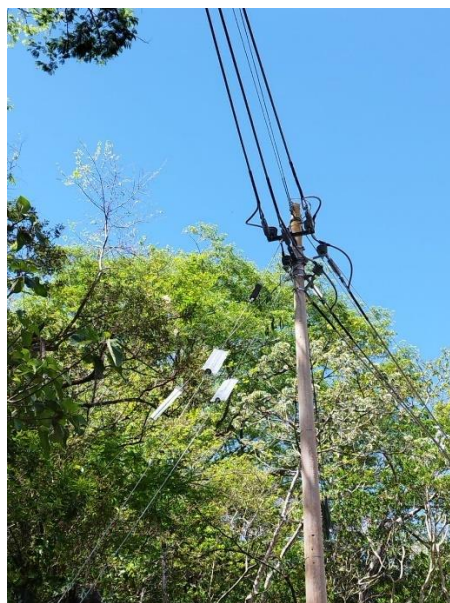
Figura 152. Dispositivos anti escalamiento. Proyecto Geotérmico Borinquen.

Las láminas anti escalamiento son dispositivos creados para evitar que la fauna silvestre escale a través de los anclajes de los postes. La finalidad es minimizar la muerte por electrocución de mamíferos arborícolas, por ejemplo: zorros, martillas, osos perezosos, osos hormigueros, entre otros (Figura 152). En el periodo no se instalaron láminas anti escalamiento.

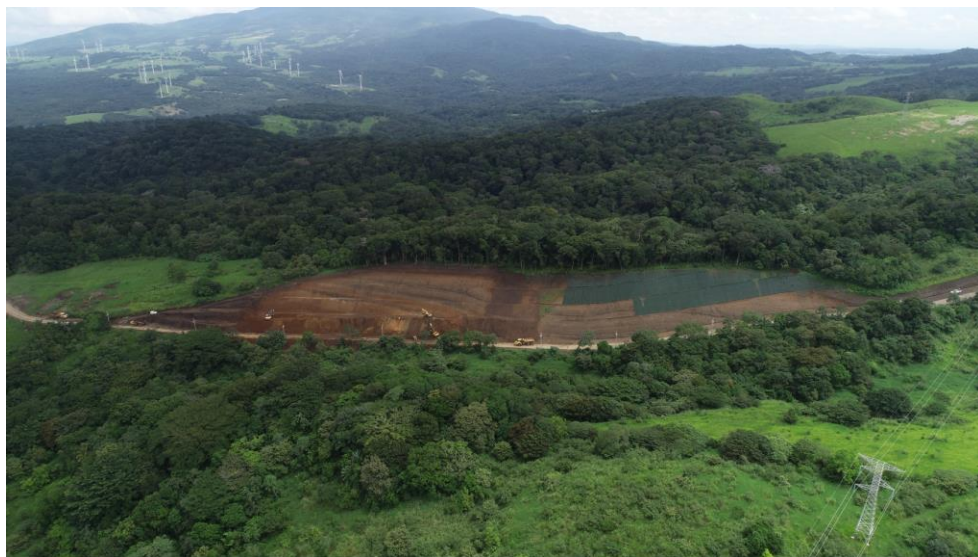
Figura 156. Diseño y vista aérea del sitio de obra Tonería vaporducto ruta norte.

Obra concluida a nivel de movimiento de tierra y conformación: Esta obra es parte de la ruta de vaporducto sector norte. Corresponde en la conformación de una ruta tipo trocha o camino para ubicar camino de acceso y mantenimiento, así como ubicación de tuberías de fluidos geotérmicos; Bifásico, Salmuera, Vapor, Aguas de trabajo, Agua Potable. El volumen suelto de excavación estimado en esta obra es de 101.000m³.

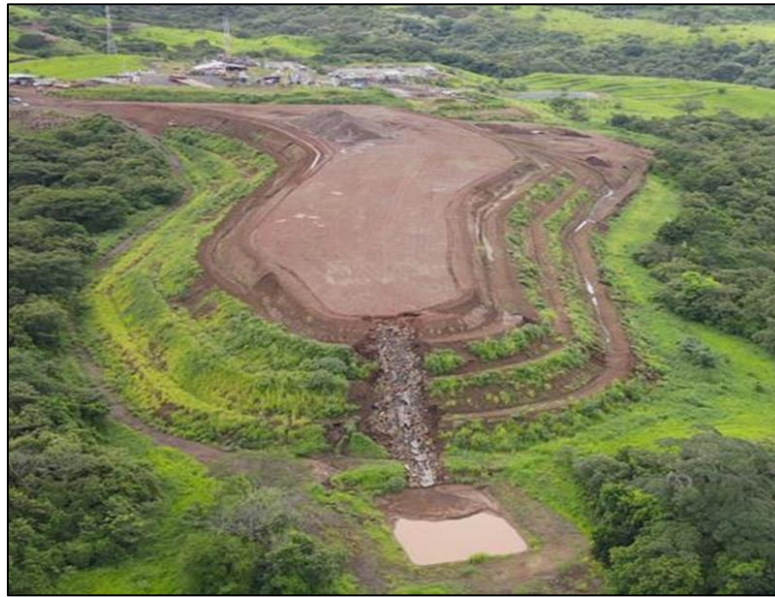
Figura 159. Vista aérea del sitio de obra Escombrera 01.

Esta obra avanza al ritmo que avanzan las obras de movimiento de tierra o excavaciones. semanalmente se está dando seguimiento al avance y verificando elevación de los niveles de relleno según el diseño de la escombrera.

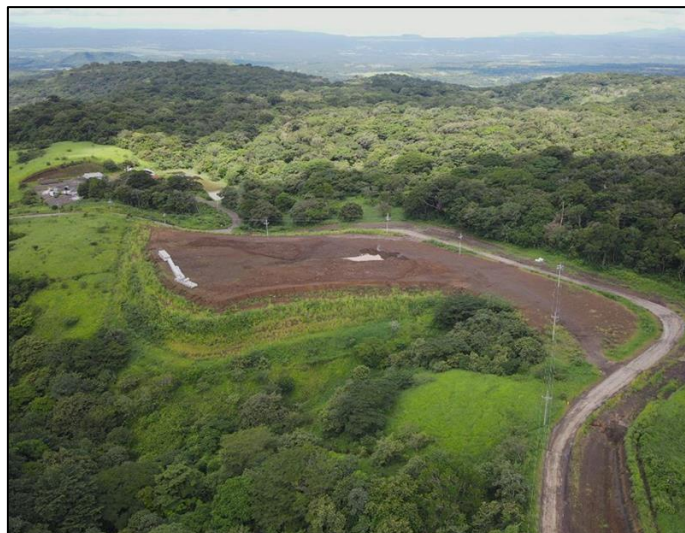
Figura 161. Vista aérea del sitio de obra Escombrera 02.

- Esta obra se puede dar por finalizada, quedando pendiente la construcción de obras de protección de bermas y taludes.
- Esta área corresponde a una terraza aproximadamente 1.5 hectáreas y puede usarse como patio de material.

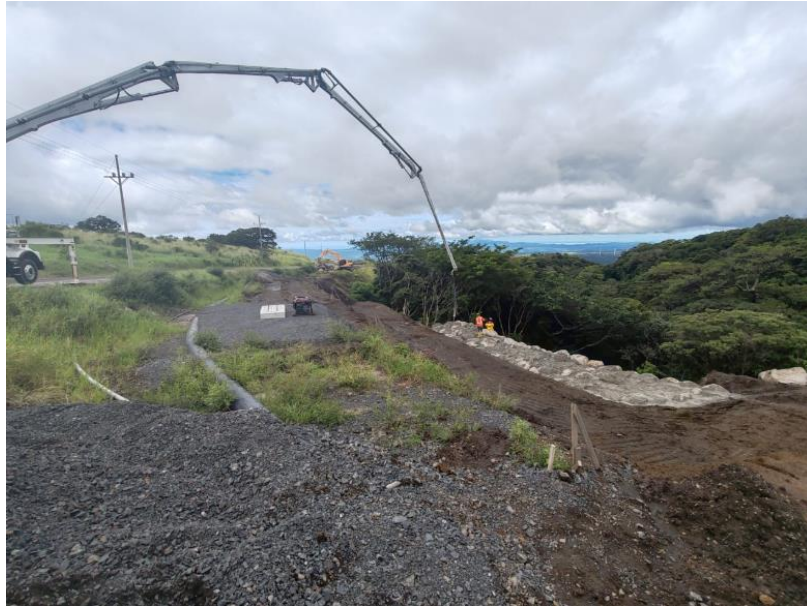
Figura 162. Diseño general del sitio de obra Ruta Vaporducto Norte PL05 – SAT 05 y vista panorámica de actividades constructivas en el sitio de obra.

Obra concluida a nivel de movimiento de tierra: Esta obra es parte de la ruta de vaporducto sector norte. Correspondió a la conformación de una ruta para ubicar camino de acceso, construcción de cimientos para tubería de vaporductos (Flujo Bifásico, Salmuera y Vapor) y posteriormente habilitación de caminos para Operación y mantenimiento del campo Geotérmico. El volumen suelto de excavación estimado en esta obra es de 597.000m³.

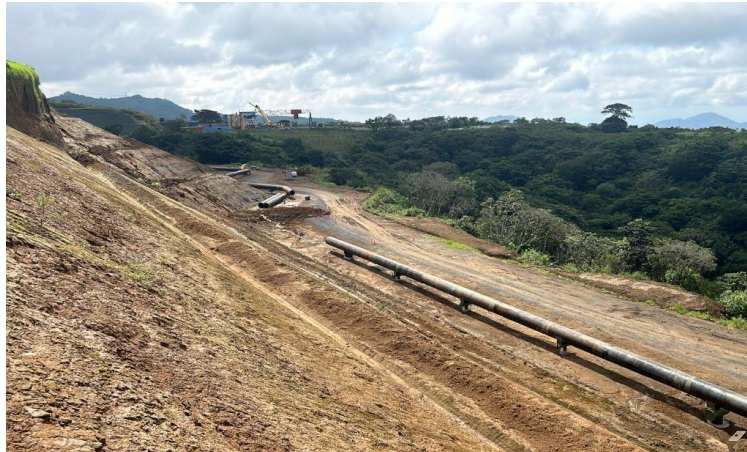
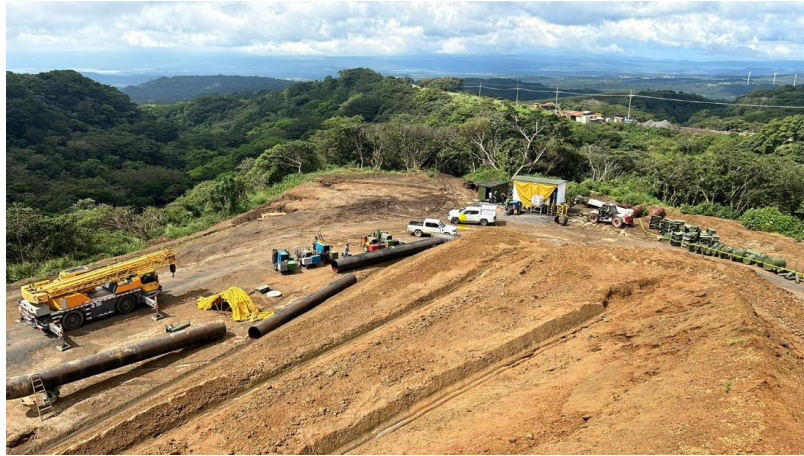
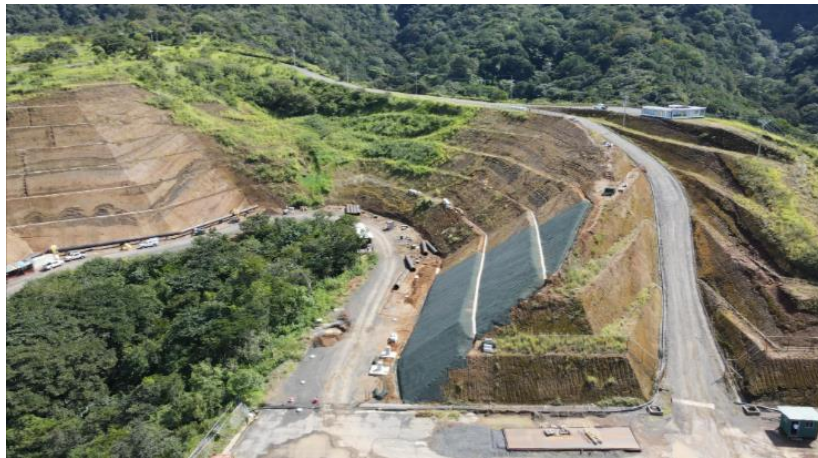
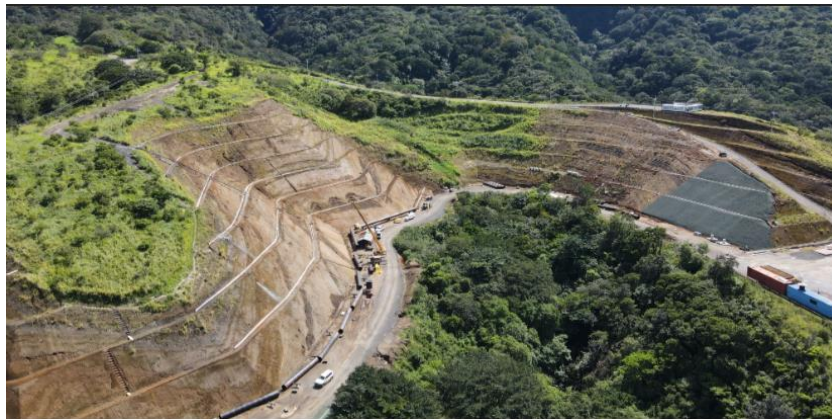
Figura 163. Proceso constructivo Ruta Vaporducto Norte PL05 – ESB-05.

- El movimiento de tierra se dio por concluido el 6/12/2023 y se iniciaron obras constructivas de cimientos e instalación de tuberías.

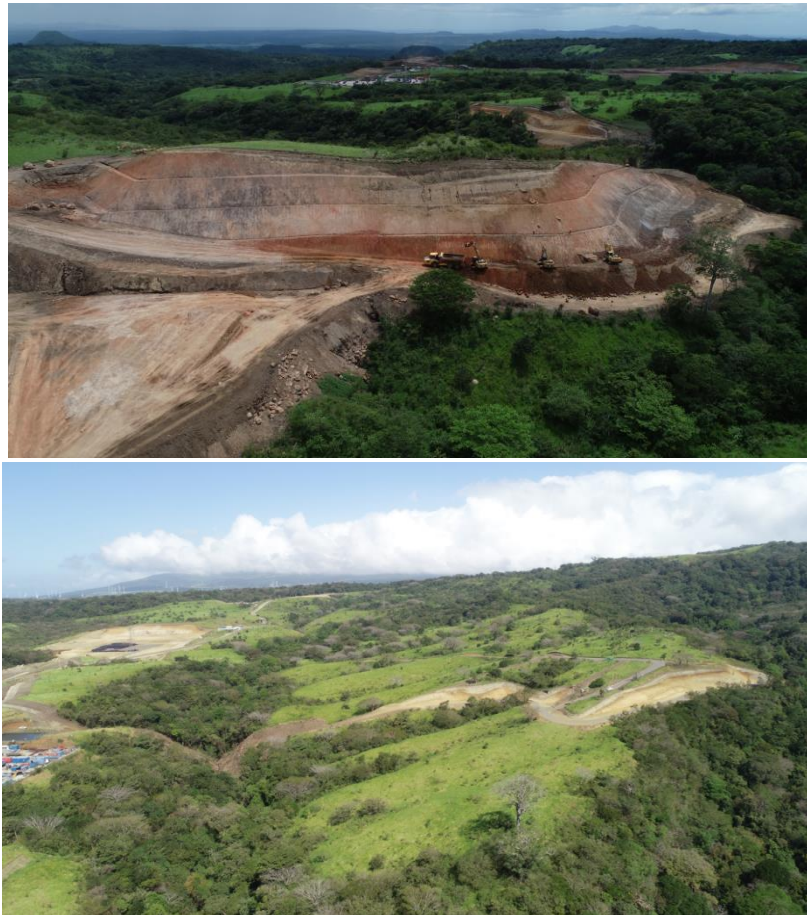
Figura 165. Vista aérea del sitio de obra Ruta Vaporducto Sur PLB-02 – UV1 – Ruta Especial.

- La ruta de tubería bifásica es un tramo corto que inicia en la plazoleta PL02 y termina al ingreso a la Estación Separadora 02. La ruta paralela Sur inicia en la Estación Separadora 02 y finaliza en la PL08 tubería de Salmuera y en Casa de Maquinas la tubería de vapor.

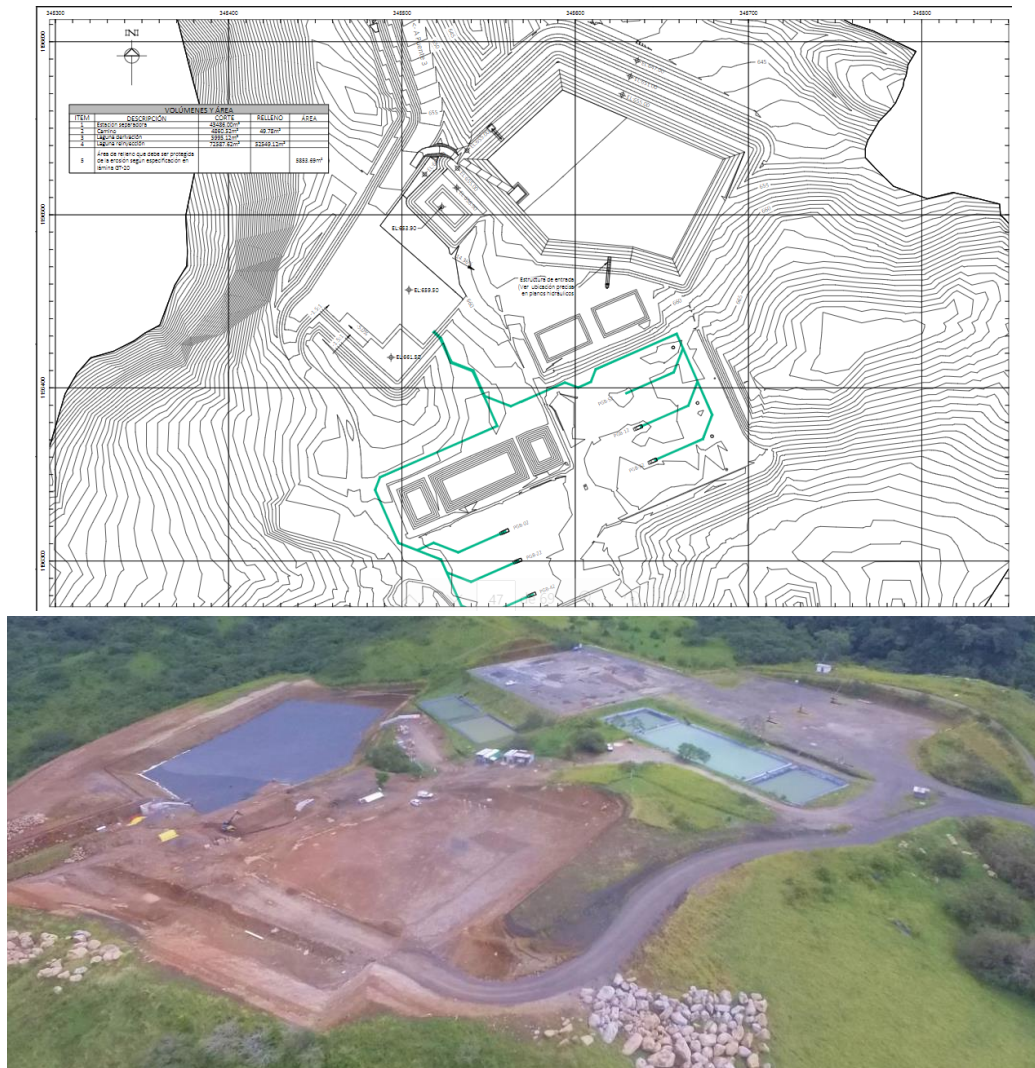
Figura 166. Diseño y vista panorámica del sitio de obra Laguna LGB-02.

Esta obra consiste en la excavación y conformación de laguna de enfriamiento del sistema de reinyección en frío en la cercanía de la Estación Separadora #2. Tiene un área a impermeabilizar con geomembrana de 16.118 m². La laguna tendrá una capacidad de 30.000m³. **Esta obra ya está concluida a nivel de conformación y movimiento de tierra tanto de la Laguna principal como la Laguna By Pass o de Derivacion.**

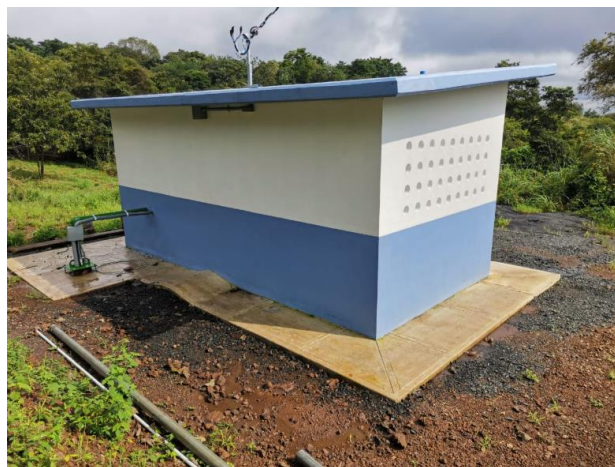
Figura 170. Caseta de bomba para el pozo en la comunidad de El Cedro.

- Caseta de bomba:
 - Obra terminada.

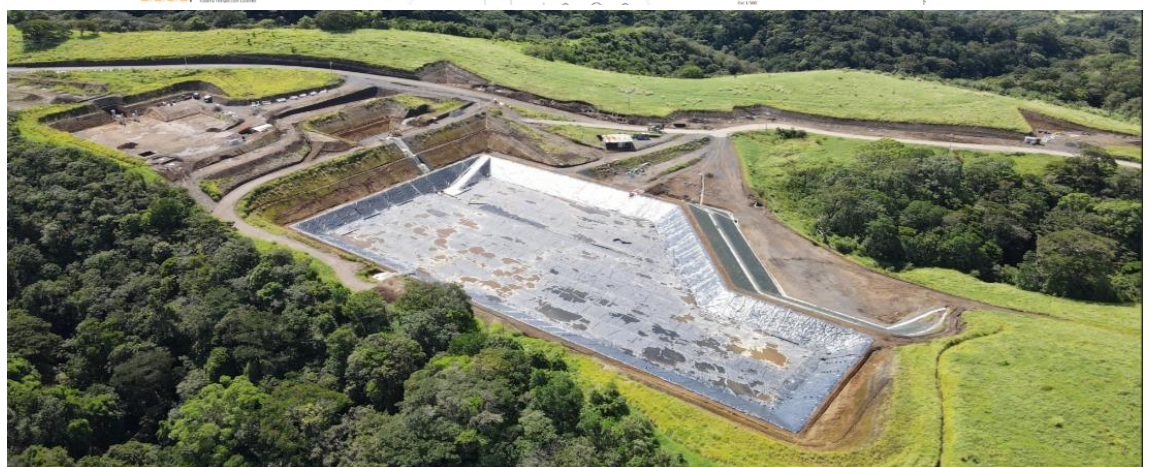
Figura 172. Sitio de obra Estación Separadora ESB-05.

Esta obra consiste en la conformación de una terraza para construir los cimientos para la instalación de los equipos de la estación de separación de fluidos geotérmico; de fluido bifásico a fluido vapor y fluido salmuera.

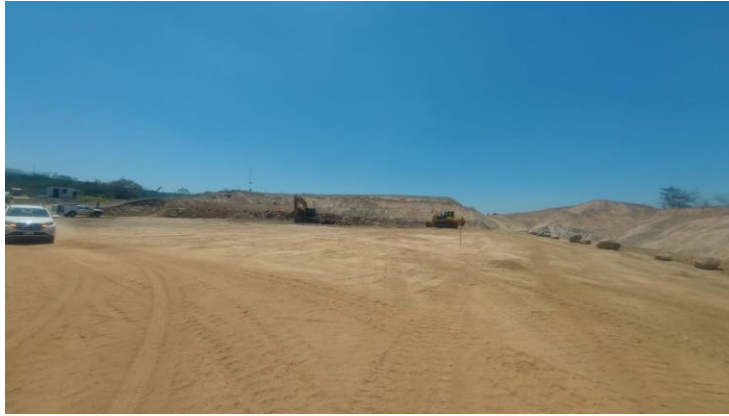
Figura 173. Sitio de obra Estación Separadora ESB-02.

Esta obra consiste en la conformación de una terraza para construir los cimientos para la instalación de los equipos de la estación de separación de fluidos geotérmico; de fluido bifásico a fluido vapor y fluido salmuera.

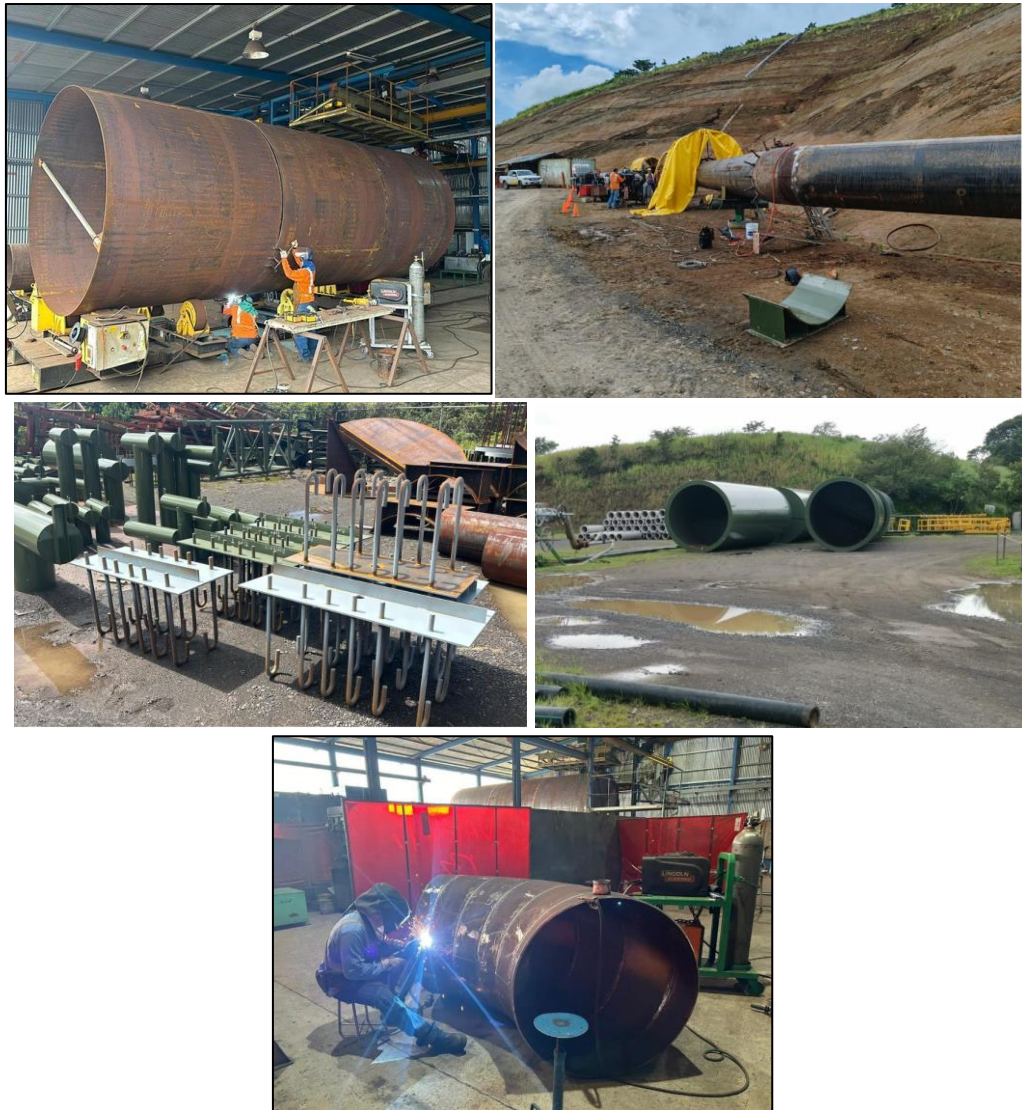
Figura 174. Estructuras metalmecánicas producidas para el PG Borinquen en el taller de estructuras en el CG Las Pailas.

Estas obras o frente de trabajo, consiste en la fabricación y montaje de estructuras metalmecánicas a instalarse en distintas obras del campo geotermico Borinquen, a saber; Placas metálicas para embebidos, apoyos metálicos para tubería, Silenciadores de Vapor y mezcla, Torres de monitoreo, Tanque de agua, Separadores, etc.

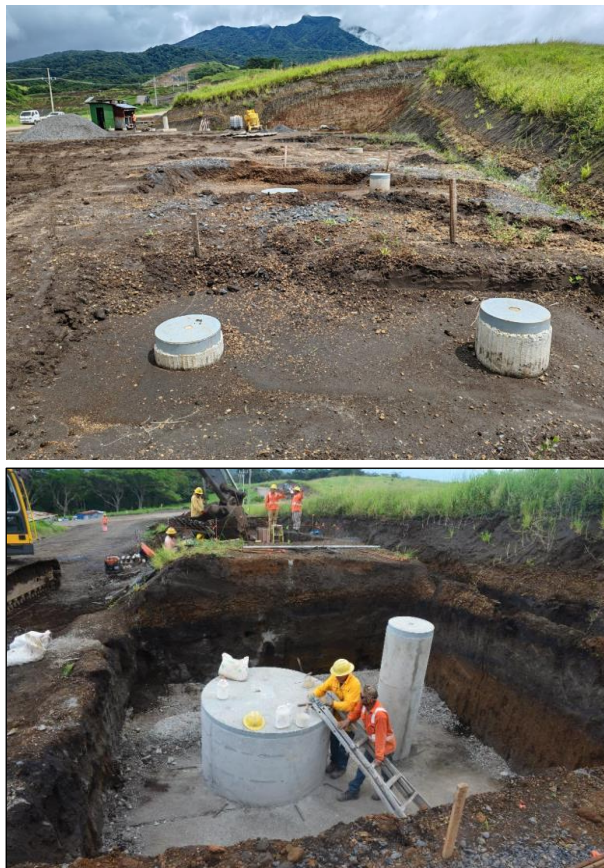
Figura 175. Actividad constructiva de ruta de tuberías de vapor y salmuera desde estación separadora ESB-05 hasta PLB-09 y Casa de Máquinas.

Esta obra consiste en la colocación de cimientos para tubería y montaje de tuberías de Vapor y Salmuera. Esta obra o actividad es complemento de la obra de conformación de la ampliación Norte: Esta obra es parte de la ruta del sector norte del Campo Geotérmico. Corresponde a la construcción de cimientos para tubería de vaporductos (Salmuera y Vapor) y posteriormente habilitación de caminos para Operación y mantenimiento del campo Geotérmica.

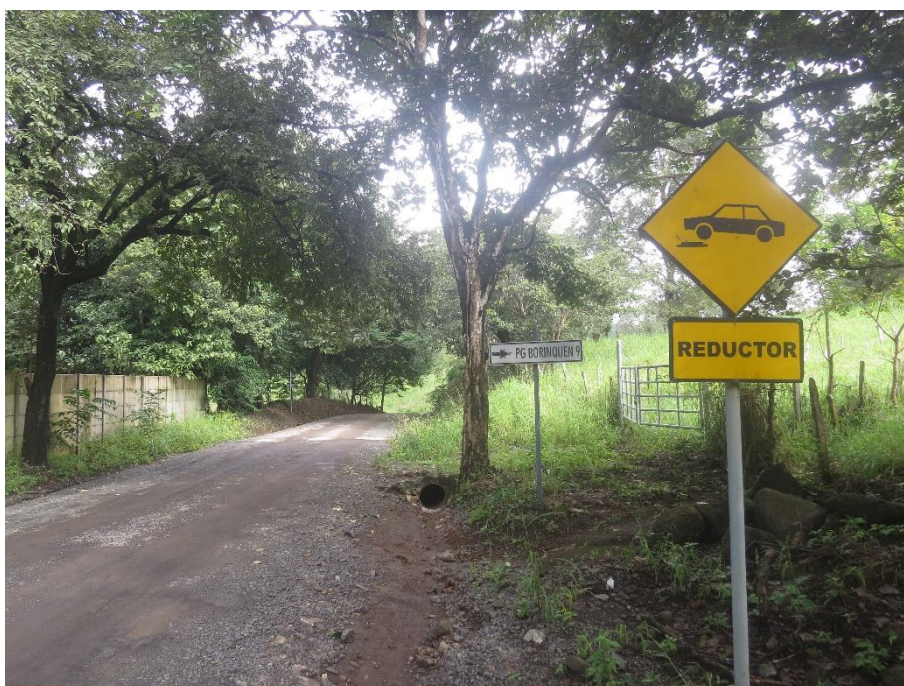
Señalización vial en camino externo y reductor de velocidad instalados por el
PG Borinquen. Noviembre 2024.

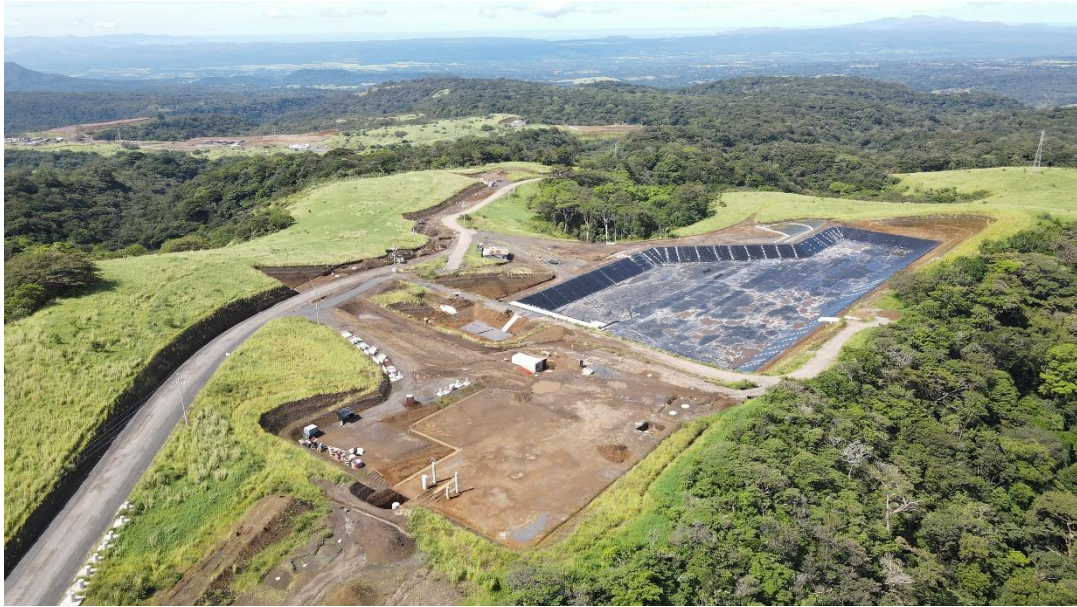
Conformación en sitio de obra Laguna 05 (LGB-05) y Estación Separadora 05 (ESB-05). Noviembre 2024.

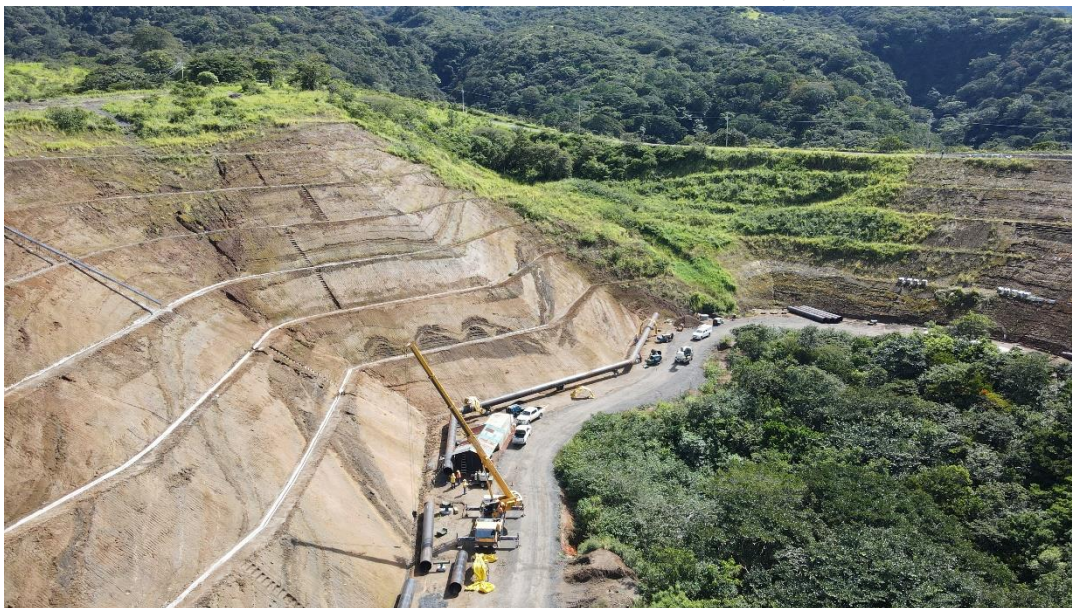
Sitio de obra tubería de vapor sector Ruta Norte, saliendo de PLB-05.
Noviembre 2024.

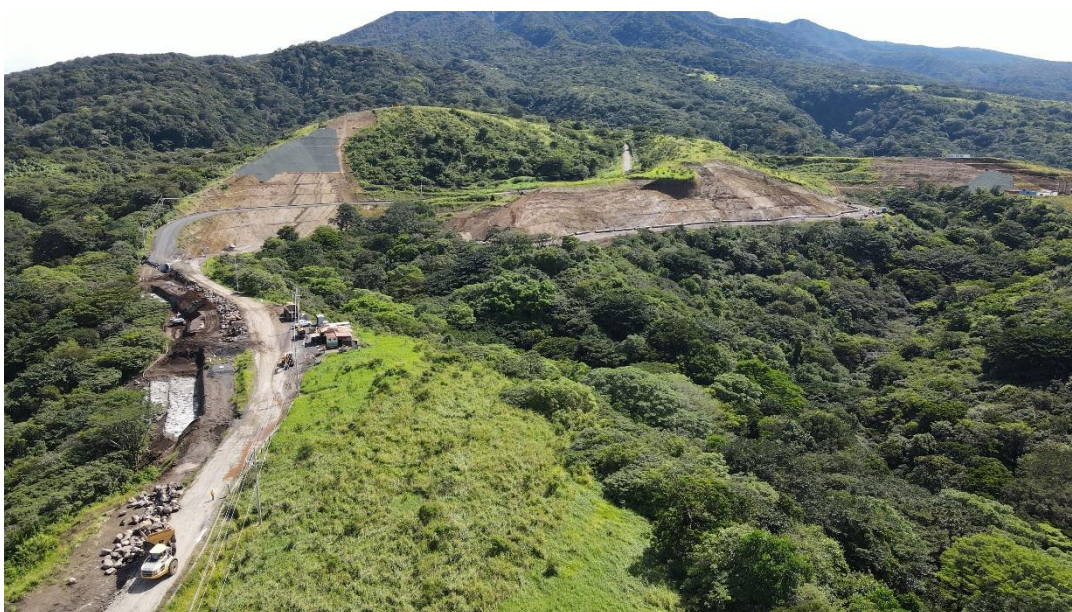
Sitio de obra tubería de vapor sector Rura Norte, saliendo de PLB-05.
Noviembre 2024.

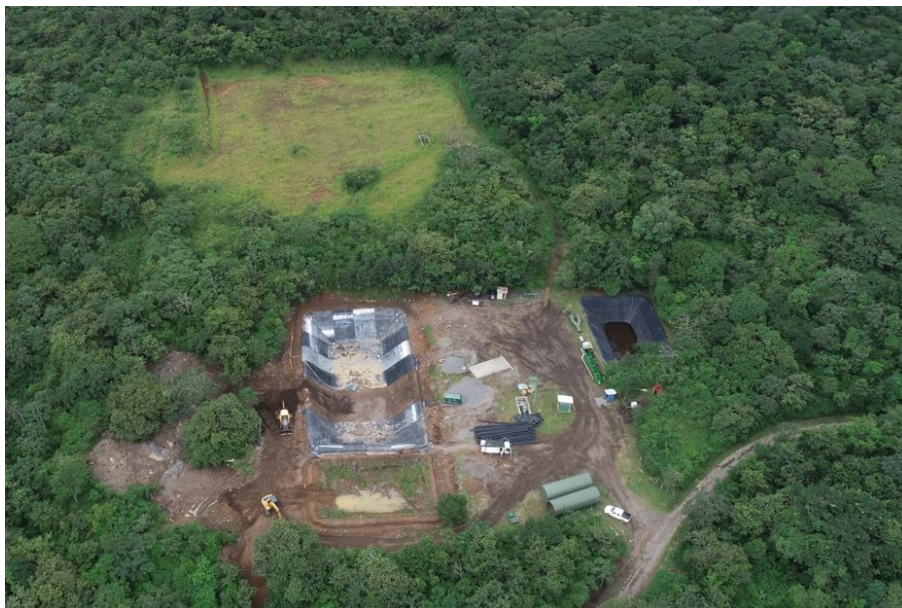
Vista panorámica del sitio de obra Plazoleta PLB-01. Octubre 2024.
