Informe de Regencia Ambiental	
N° de expediente	D1-8715-2012-SETENA
Nombre del proyecto	Proyecto Geotérmico Borinquen
Informe ambiental N° (MM/AAAA)	12/2024
Periodo de cubre el informe	Agosto 2024 – noviembre 2024
Porcentaje de avance de obras	47,54% Etapa constructiva
Porcentaje de avance de medidas ambientales	61.33% Etapa constructiva

Ubicación					
Provincia	Guanacaste	Cantón	Liberia	Distrito	Cañas Dulces
Localidad	11 km NE de Buena Vista		Coordenadas	1194284 N / 344877 E	
N° Plano catastro	G-1982411-2017, G-2036486-2018, G-2003605-2017, G-1995606-2017, G-19822668-2017, G-1987760-2017, G-2039407-2018, G-1996807-2017 y G-2036184-2018		N° de finca	5-14912-000, 5-179684-000, 5-54803-000, 5-36764-000, 5-38650-000, 5-24827-000, 5-54803-000, 5-38920-000 y 5-14911-000

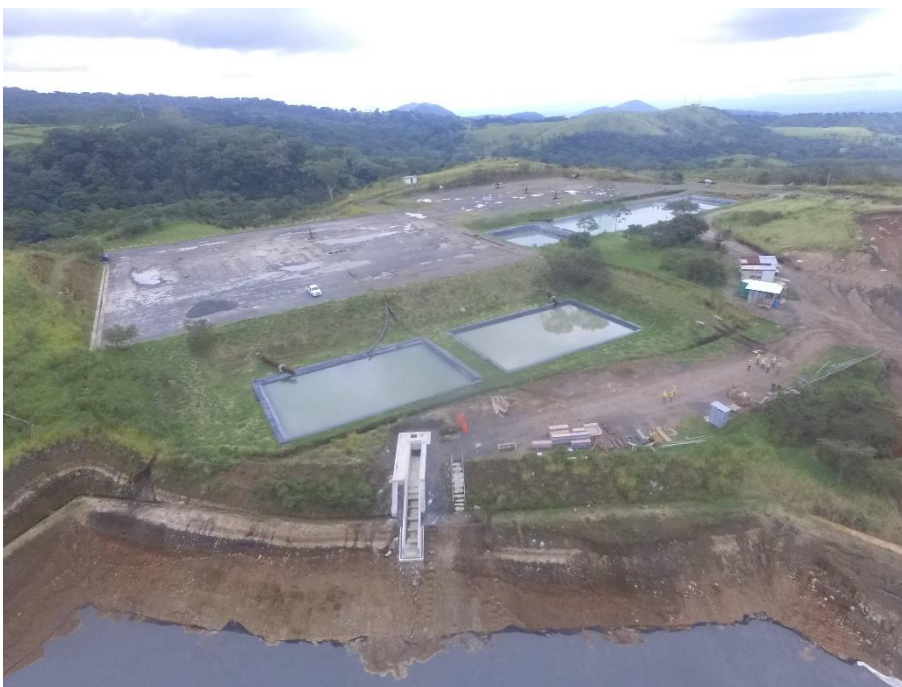
Vista panorámica del sitio de obra Plazoleta PLB-02. Noviembre 2024.

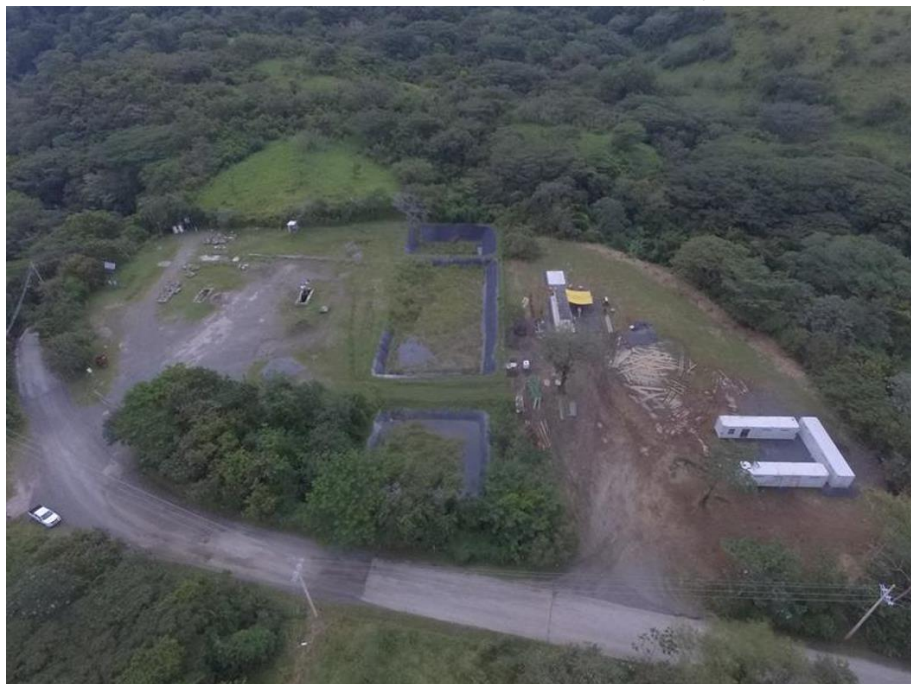
Vista panorámica del sitio de obra Plazoleta PLB-03. Noviembre 2024.

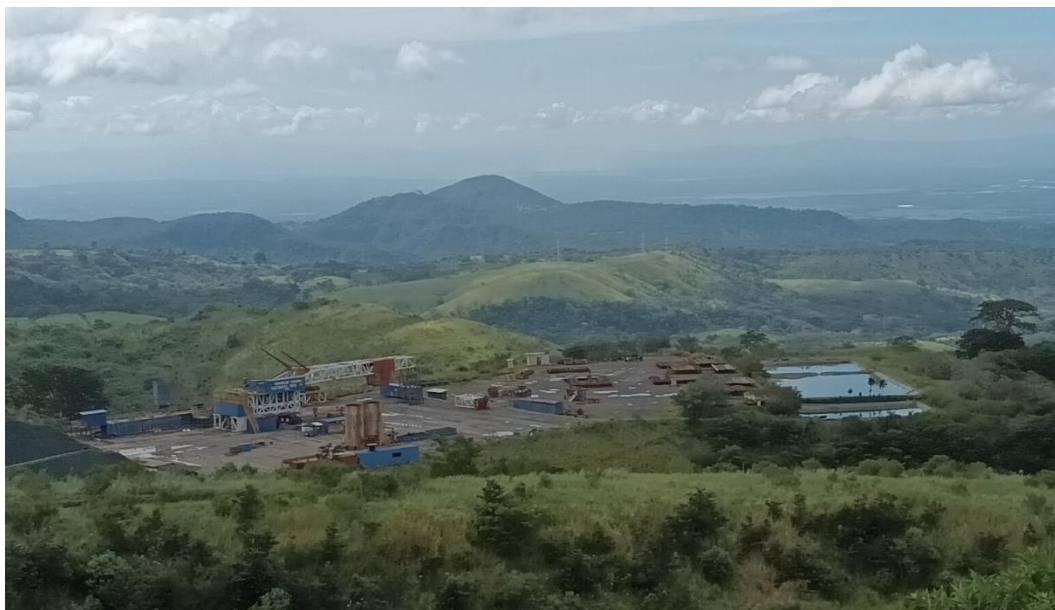
Vista panorámica del sitio de obra Plazoleta PLB-05. Noviembre 2024.

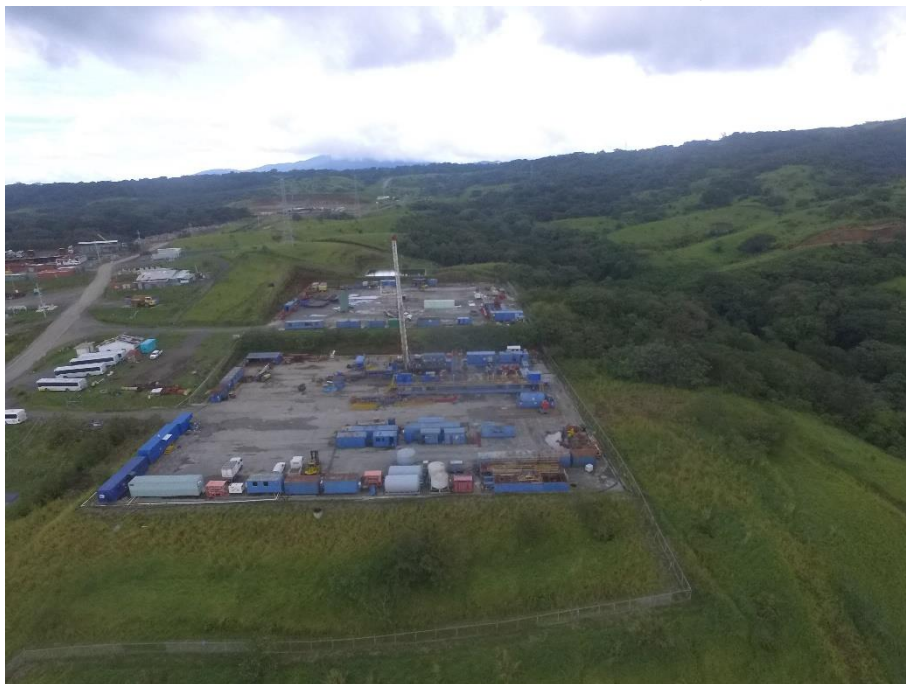
Vista panorámica del sitio de obra Plazoleta PLB-08. Noviembre 2024.

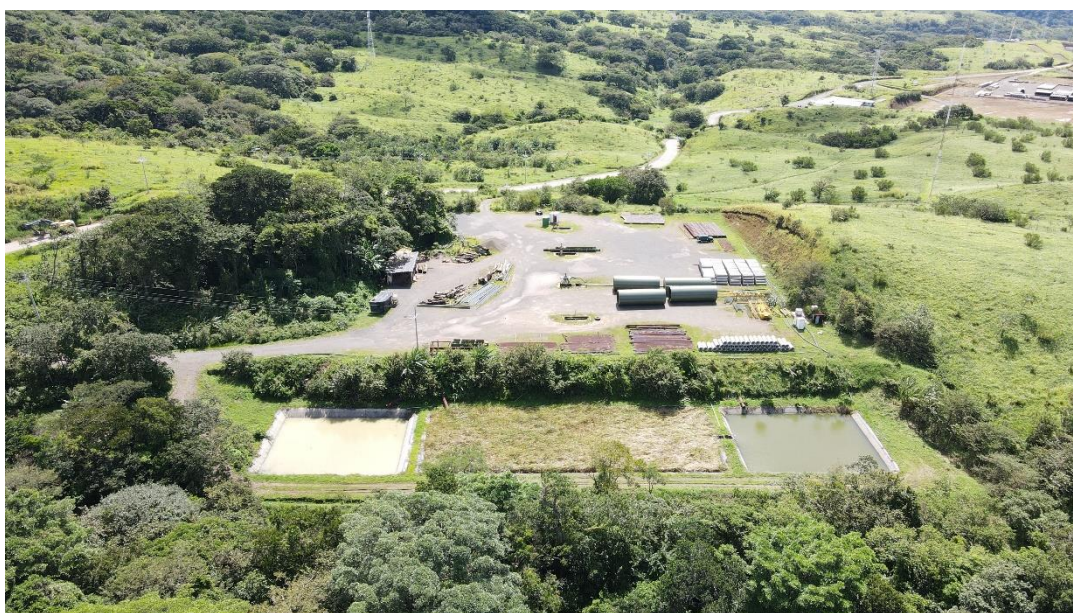
Vista panorámica del sitio de obra Plazoleta PLB-09. Noviembre 2024.

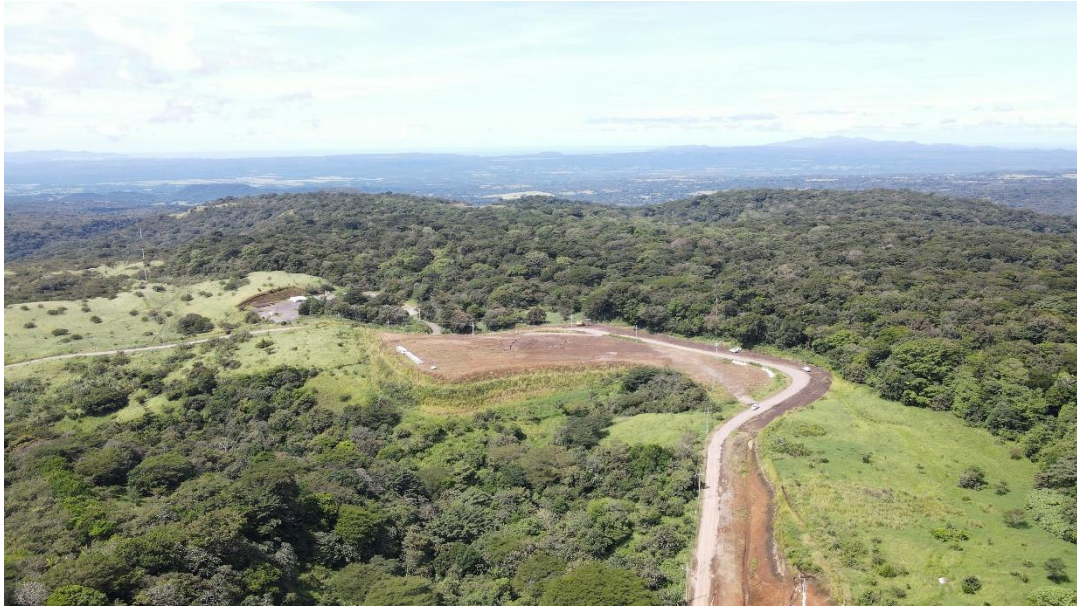
Vista panorámica del sitio de obra Escombrera 2. Noviembre 2024.

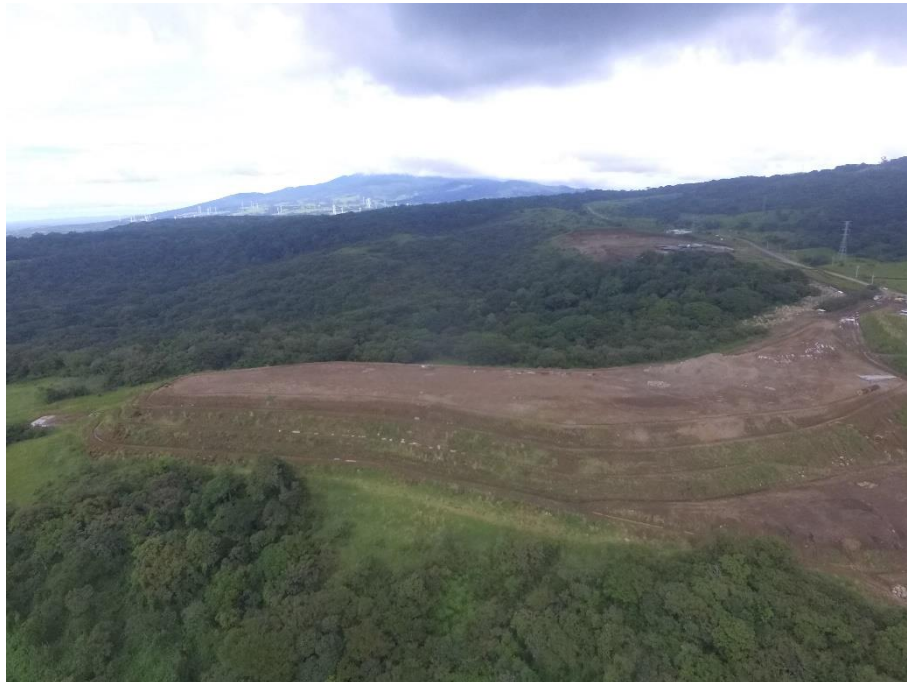
Vista panorámica sitio de obra Escombrera 1. Noviembre 2024.

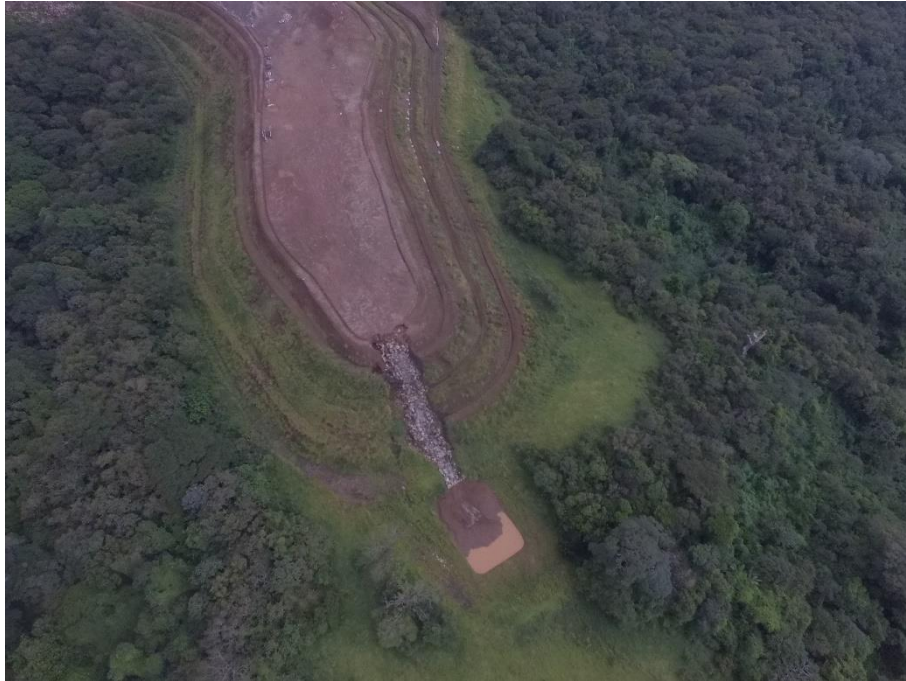
Sedimentador principal del sitio de obra Escombrera 1. Noviembre 2024.

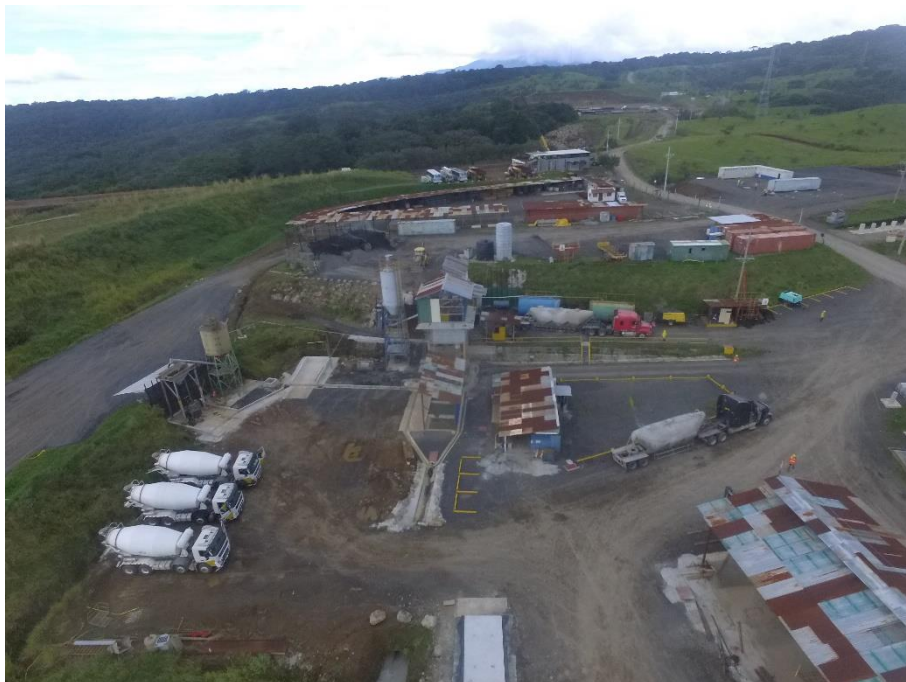
Vista panorámica sitio de obra Planta de concreto. Noviembre 2024.

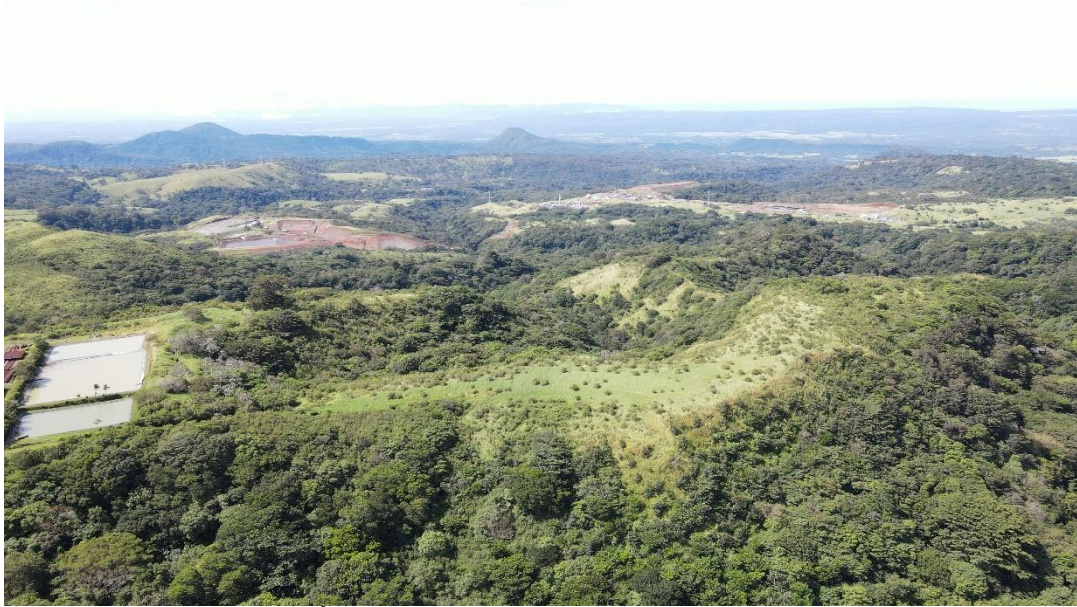
Vista panorámica del Área de Proyecto del PG Borinquen. Noviembre 2024.
