## Informe de Responsabilidad Ambiental

Informe de Responsabilidad N° XXXVII-2016  
Periodo del Informe: abril-mayo-junio 2016

### Proyecto Geotérmico Las Pailas

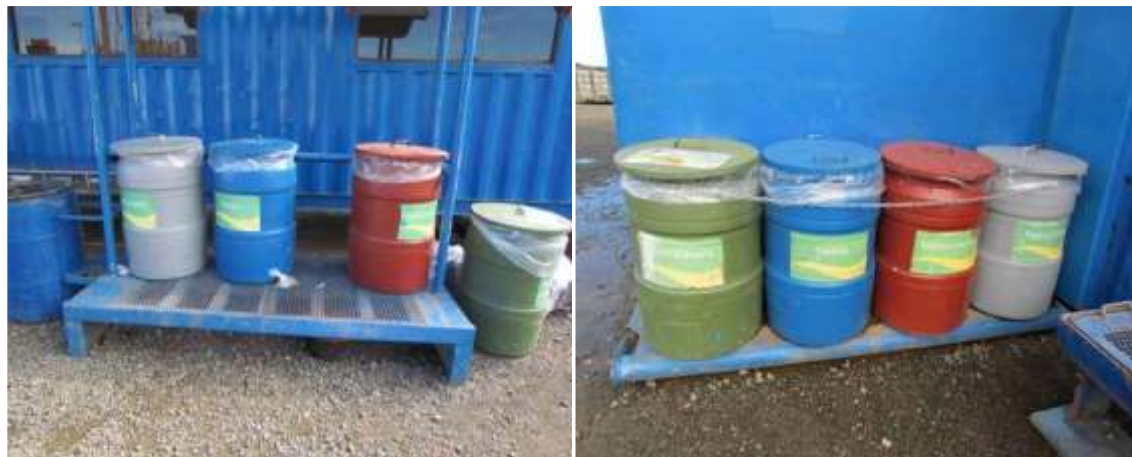
Figura 5: Recipientes utilizados en la clasificación de residuos PGP-54.

Todos los residuos generados en las áreas de trabajo de Recursos Geotérmicos son separados de acuerdo a lo indicado en el procedimiento CSRG-GE-GA-MGA. En las Figura 5 y 6 se muestran los recipientes utilizados en las perforadoras de pozos profundos.

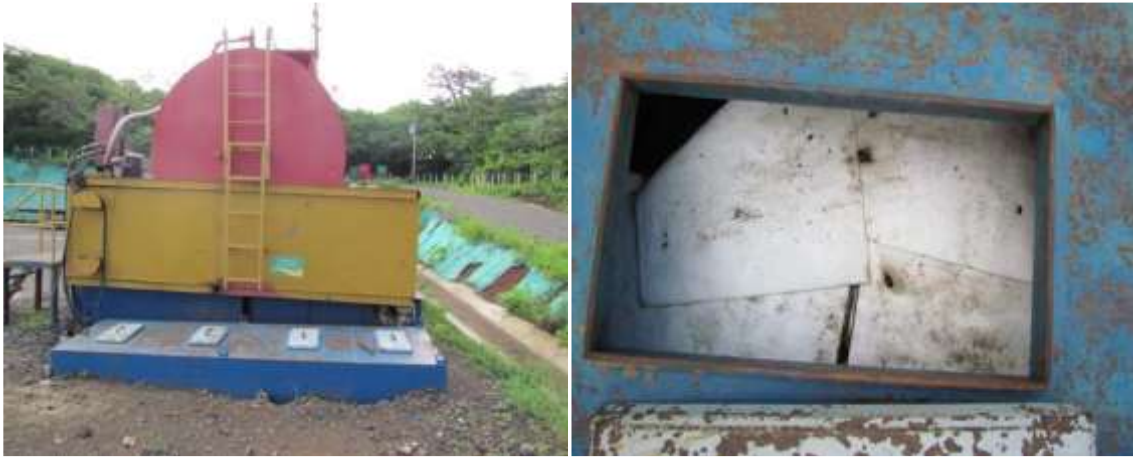
Figura 7: Uso de toallas absorbentes en trampas para aguas oleaginosas en PGP-54.

Se utilizan toallas absorbentes hidrofóbicos para el control de derrames y para los sistemas de trampas para aguas oleaginosas según se muestra en la Figura 7, 8 y 9. Los residuos de absorbentes y tierras contaminadas generados por derrames se envían en recipientes adecuados al centro de Acopio de Gestión Ambiental para realizar su debida gestión.

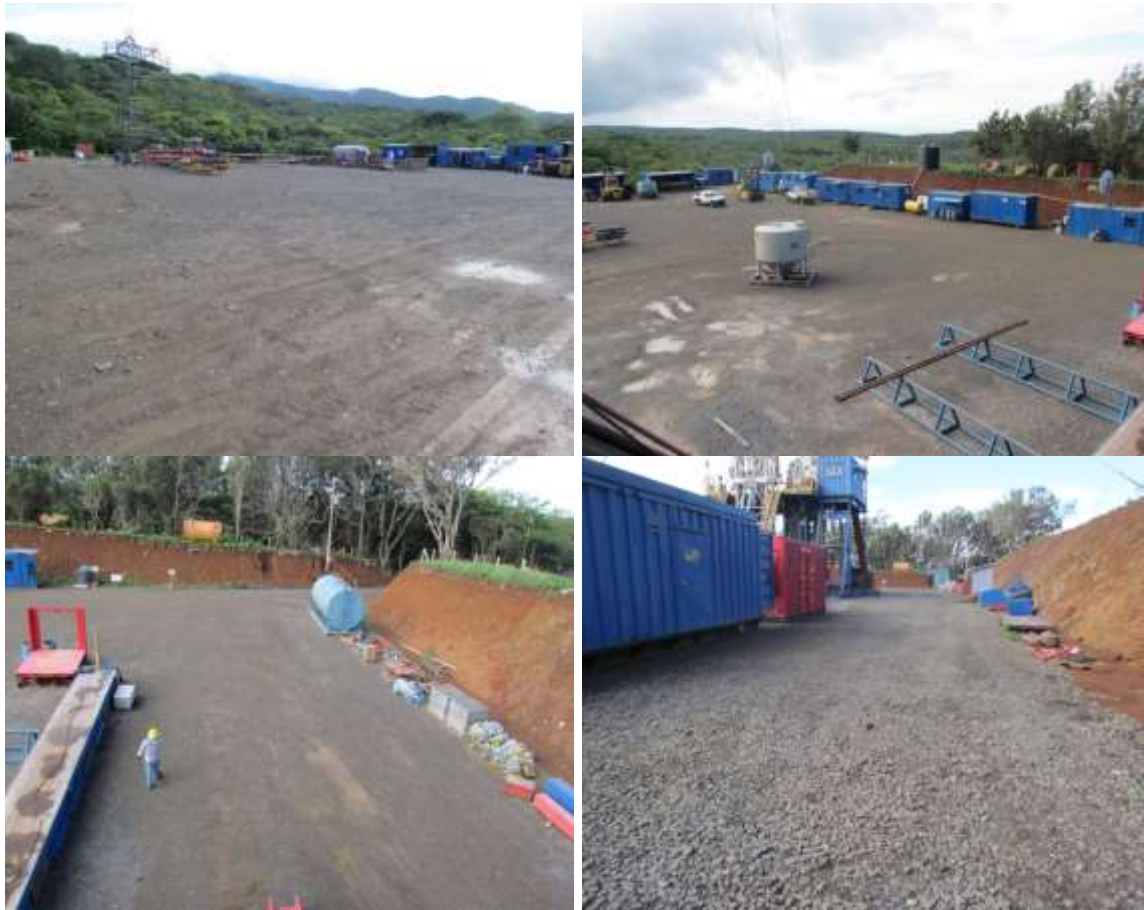
Figura 12: Vistas panorámica de plataforma en perforación PLP-13

Los sitios de perforación permanecen ordenados de esta manera se reducen riesgos de accidentes o derrames según se evidencia en Figura12.

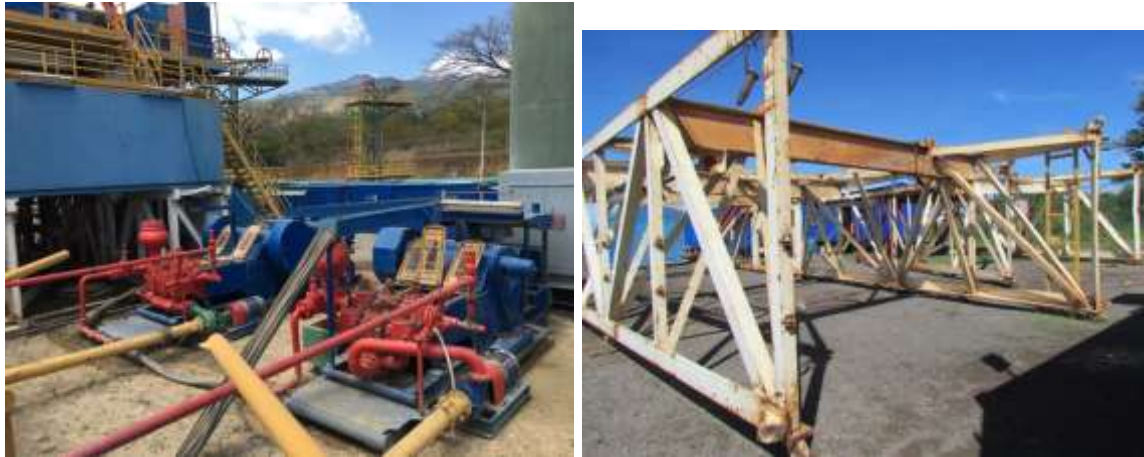
Figura 13: Trabajos de mantenimiento en plataforma de perforación PLP-14.

Al finalizar las labores de perforación la plataforma debe quedar ordenada y todos los elementos de la perforadora deben ser retirados. En este periodo el único traslado fue el realizado por la perforadora finalizó la perforación del PGP-14 (Figura 13) en la PLP-1, sin embargo el equipo se mantiene realizando mantenimiento a sus equipos en la plazoleta antes de desplazarse al campo geotérmico Miravalles.

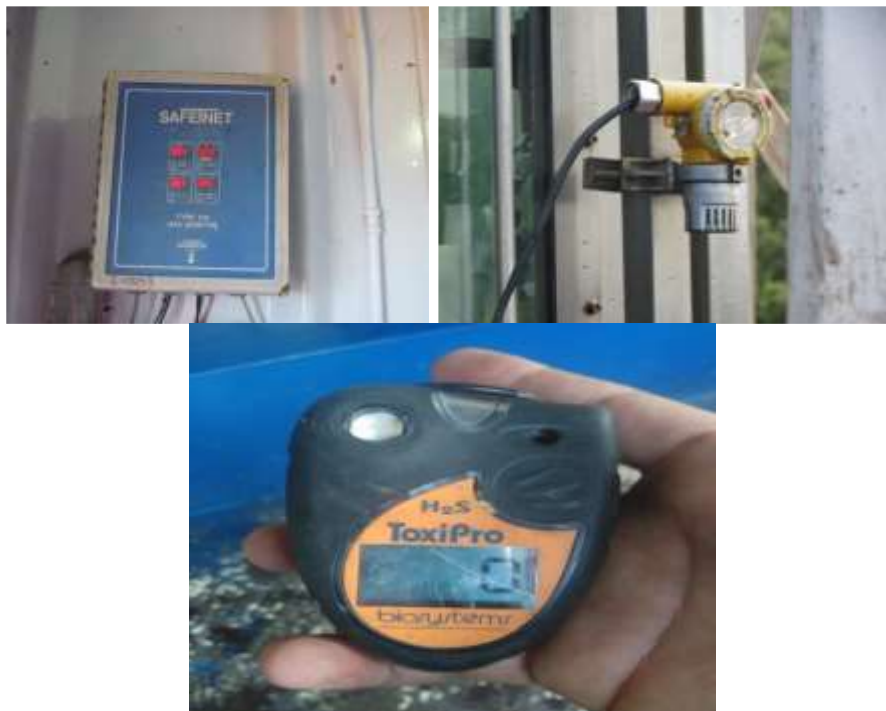
Figura 16: Detectores portátiles y fijos con alarmas audibles de H<sub>2</sub>S y CO<sub>2</sub>.

De forma complementaria la unidad de Seguridad Ocupacional realiza inspecciones rutinarias y no rutinarias en los sitios de obra para garantizar el cumplimiento de medidas de seguridad.

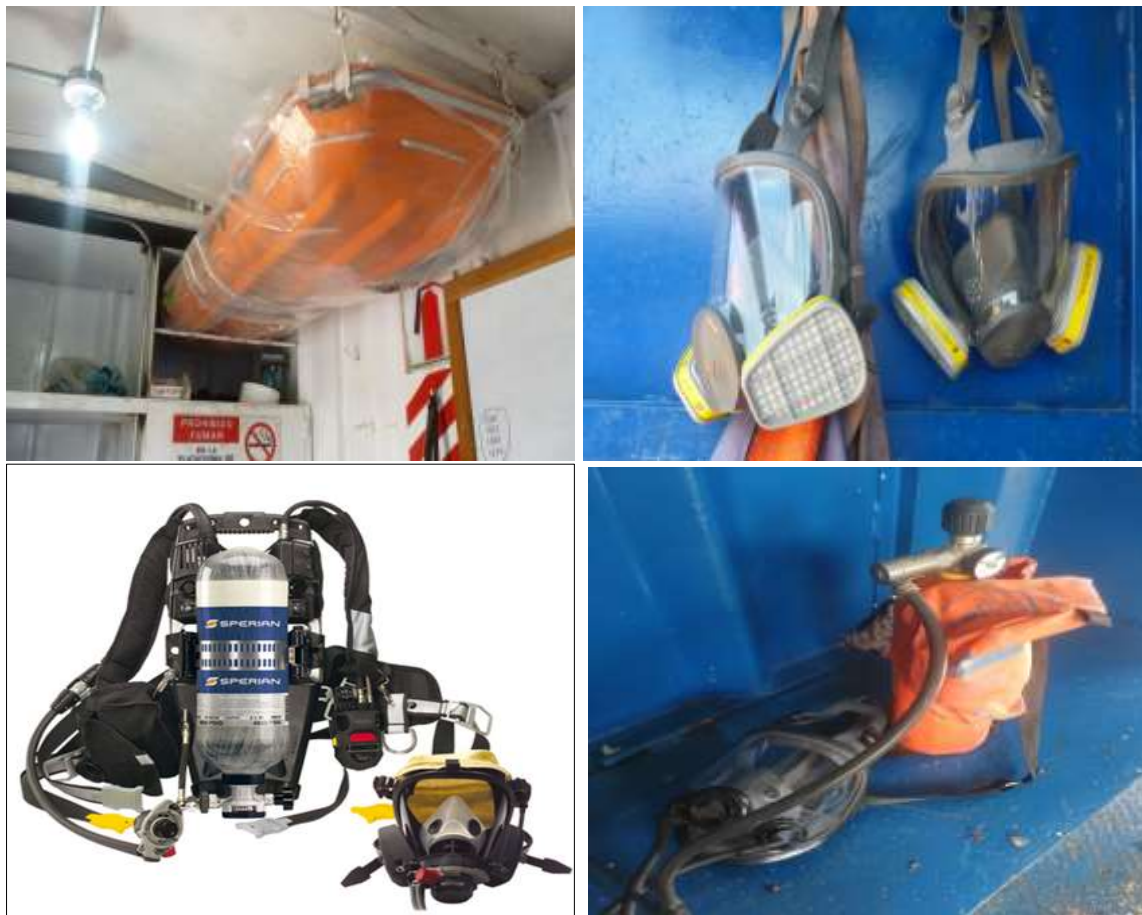
Figura 17: Equipos de escape rápido y atención de emergencias.

En las perforadoras de pozos profundos se cuenta con sistemas de respiración asistida y el personal se encuentra debidamente capacitado para que en casos de emergencias puedan enfrentar y controlar la situación (Figura17).

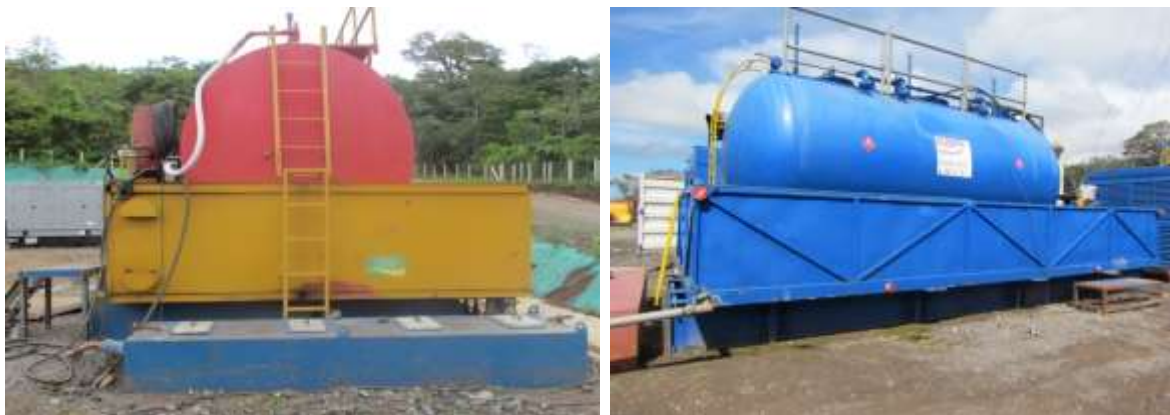
Figura 1: Tanques de combustible en perforadoras.

Los sitios de almacenamiento de combustibles o lubricantes en los sitios de trabajo, cuentan con diques de contención que garantizan que cualquier derrame será manejado de manera adecuada según se muestra en Figura 21.

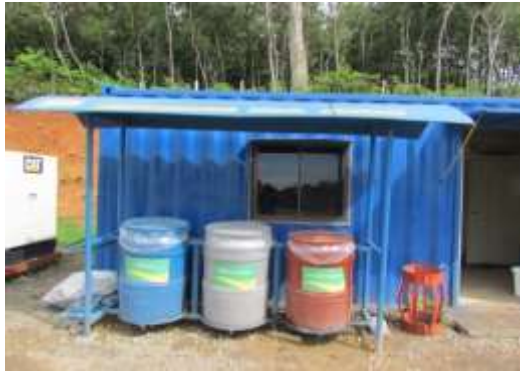
Figura 2: Área para el manejo de residuos

Los desechos producto del mantenimiento tales como cambios de aceite, filtros y otros se manejan en recipientes cerrados, y son dispuestos por medios adecuados. En la Figura 22 se muestra los recipientes utilizados para clasificar residuos y se incluye el recipiente para manejo de residuos peligrosos (color rojo).

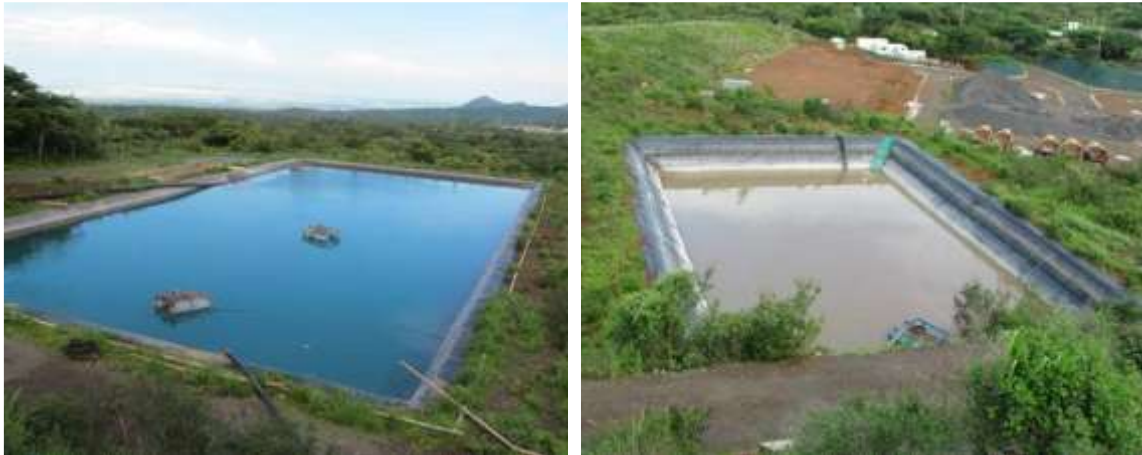
Figura 4: Lagunas utilizadas para el manejo de fluidos geotérmicos y de perforación.

Los fluidos geotérmicos son enviados a lagunas que se encuentran diseñadas con sistemas de impermeabilización por medio de geo-membrana según se muestra en la Figura 24.

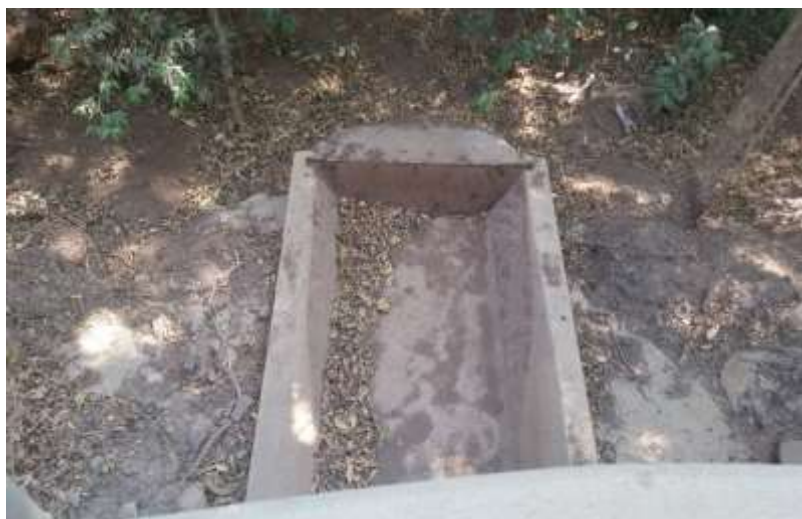
Figura 31. Sedimentador en el Proyecto Geotérmico Las Pailas II.

En la medida ambiental N° 26 se detalla el plan de mantenimiento de sedimentadores que se está implementando para el seguimiento de la efectividad de dichas estructuras (Figura 31).

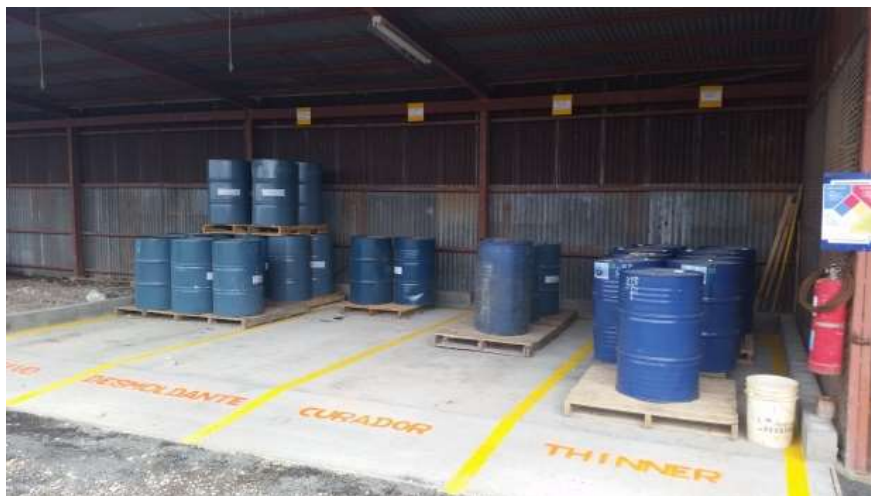
Figura 39. Área para almacenamiento de sustancias peligrosas en Almacenes.

Con el fin de aumentar las medidas para contención de derrames, se habilitó en el área de almacenes un espacio para el almacenamiento de sustancias peligrosas, este espacio está impermeabilizado y cuenta con un sistema de canal y fosa de concreto que permite controlar el derrame de alguna de las sustancias mencionadas (Figura 39).

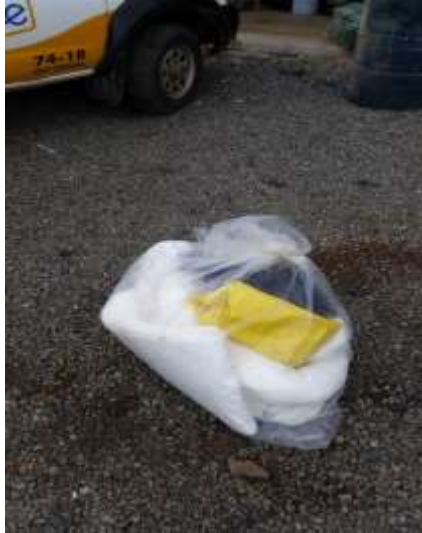
Figura 40. Kit de atención de derrames entregado a camiones cisterna.

El suministro de combustible se realiza exclusivamente en el área de Transporte, en un área con canal perimetral y trampa de aceites. Durante el trimestre se habilitó un camión más para el traslado de combustibles en los casos de la maquinaria que no puede trasladarse al área específica de trasiego de combustibles, ambos camiones cuentan con un kit de atención de derrames para atender cualquier contingencia propia de sus actividades (Figura 40).

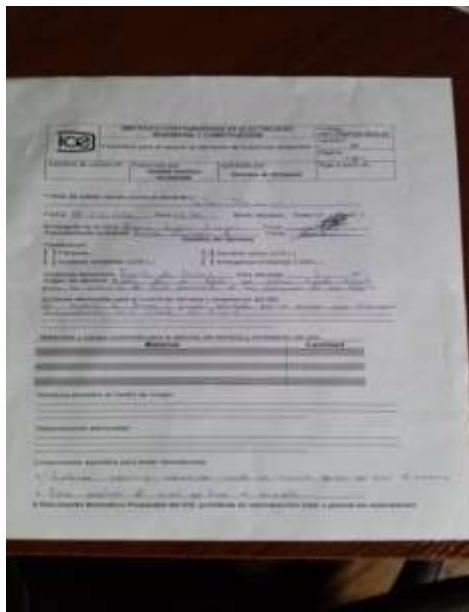
El protocolo para atención de derrames de sustancias peligrosas se encuentra en etapa de aprobación por parte de la Coordinación de Proyectos. Este método ya se empezó a aplicar para el reporte y atención de derrames en el Proyecto, durante el periodo se realizó el reporte de cuatro derrames (Figura 41).

Figura 41. Reporte de derrame ocurrido en Taller Mecánico.

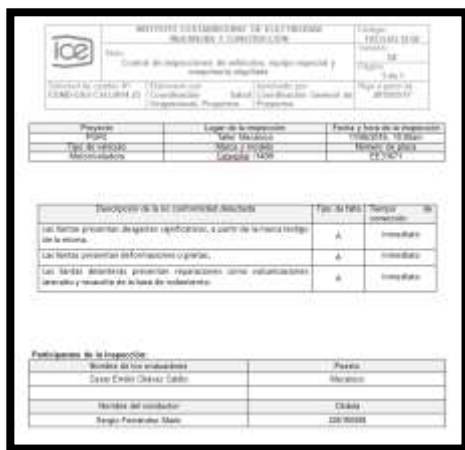
Además del protocolo para atención de derrames, el Proyecto realiza inspecciones de maquinaria periódicamente (Figura 42), que garantiza que los derrames ocasionados por un mal funcionamiento de maquinaria o transporte sean los menos posibles. Durante el trimestre se realizaron 85 inspecciones de maquinaria de rutina y 38 reinspecciones a maquinaria que haya presentado algún problema en la primera inspección. Además se realizaron tres inspecciones visuales de seguimiento ambiental, donde se verifica entre otras cosas el buen funcionamiento de las máquinas y el cumplimiento del método de atención de derrames.

Figura 42. Inspección realizada a motoniveladora en junio.

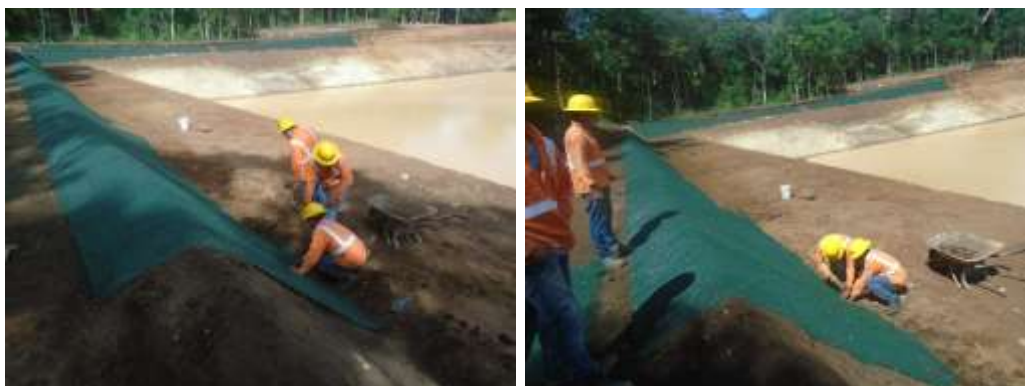
Figura 43. Colocación de Geo-manta en la laguna de enfriamiento 3.

Durante este periodo se han realizado labores de estabilización de taludes en las obras, ampliación de la laguna 2, laguna 3, estación separadora 3 y4 así como en las plazoletas 11 y 12. Debido al rápido deterioro del "Eco-matrix" producto de las condiciones climáticas del área, se tomó la decisión de continuar la estabilización de los taludes con un nuevo material más resistente, lo que optimizara su función como medida temporal para el control de erosión en la superficie de los taludes (Figura 43).

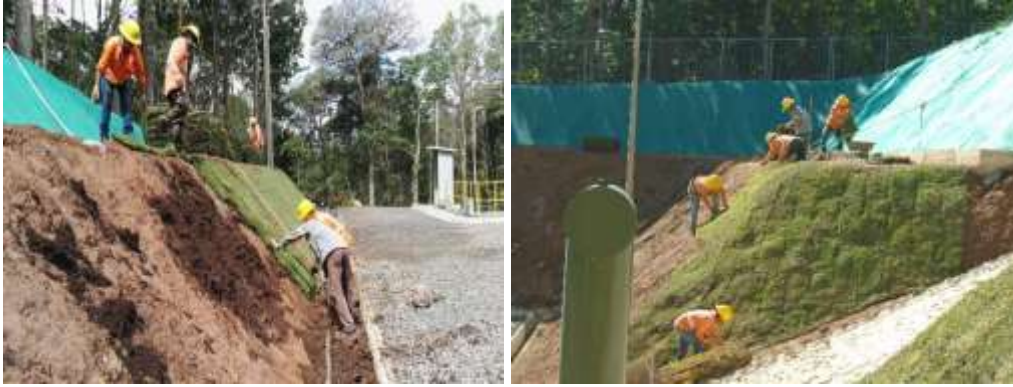
Figura 44. Trabajos de protección de taludes con zacate en la estación separadora 3.

Para dar manejo a los taludes de la estación separadora 3, se colocaron 600 m<sup>2</sup> de zacate, el cual tiene la función de estabilizar el terreno y evitar la erosión. Para plantar el zacate se colocó una capa de tierra orgánica sobre los taludes la cual facilitara el proceso de adhesión del zacate al talud (Figura 44).

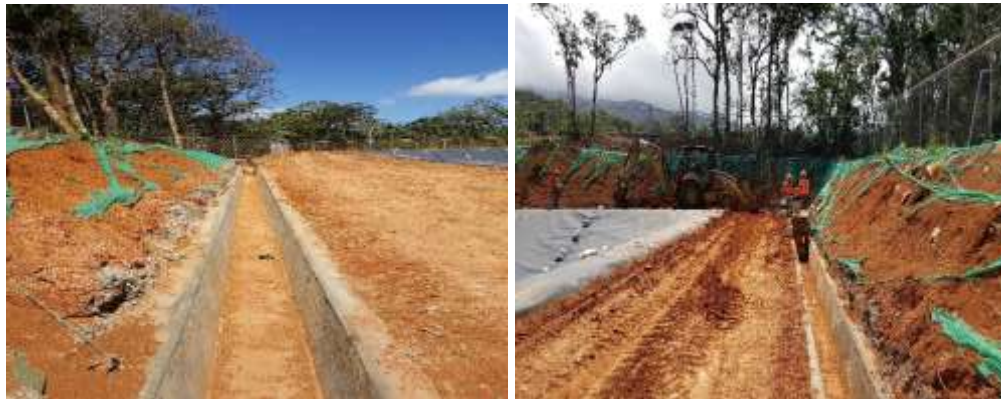
Figura 45. Trabajos de construcción de cunetas en la laguna de enfriamiento 4.

Para el manejo de aguas de escorrentía se han diseñado e implementado sistemas de cunetas perimetrales, las cuales permiten direccionar las aguas evitando la erosión y daño a los taludes. Actualmente se está trabajando en la construcción de este sistema en la laguna de enfriamiento 4, donde se han construido a la fecha aproximadamente 130 metros lineales de cunetas (Figura 45).

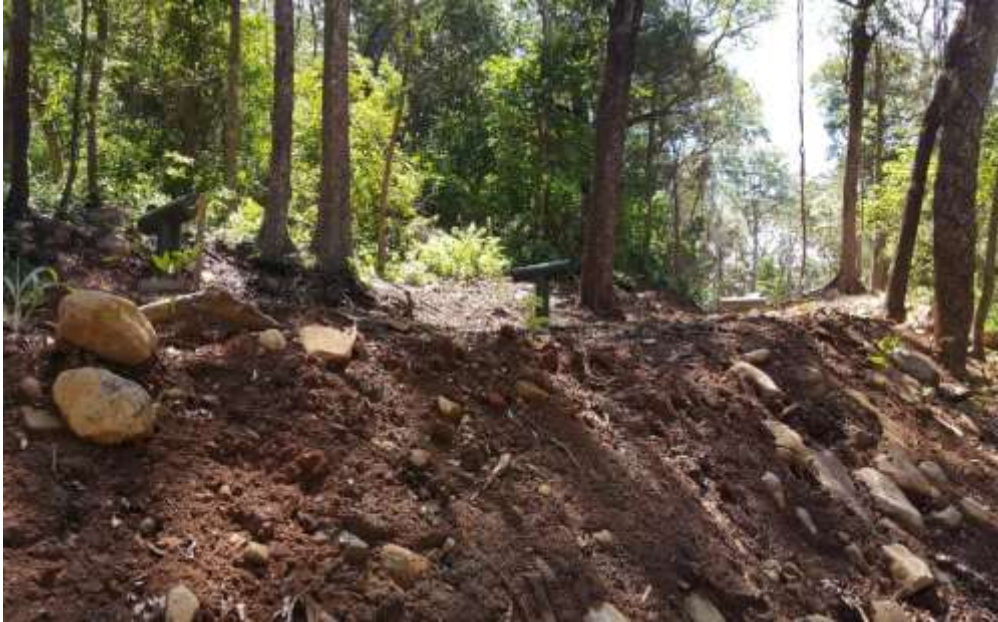
Figura 46. Árboles plantados en el área del vapor-ducto.

En los sitios donde fue necesaria la remoción de cobertura vegetal para la construcción de los vapor-ductos o tuberías, se han plantado diversas especies de árboles, con el objetivo de facilitar el proceso de recuperación de los ecosistemas alterados (Figura 46).

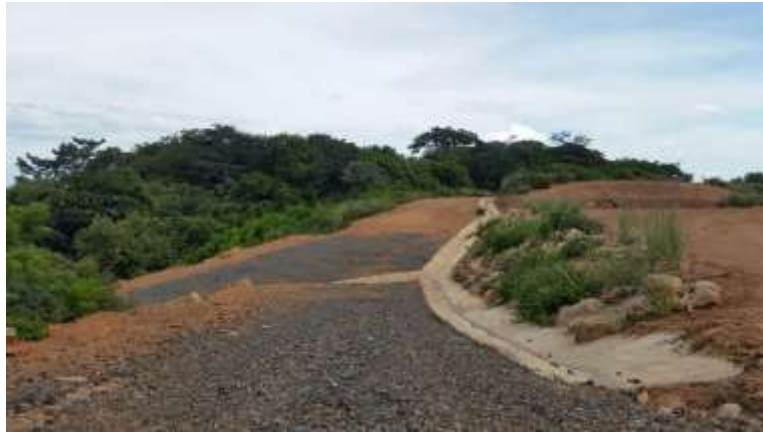
La Figura a continuación muestra el avance de los trabajos de recuperación de la superficie en el sitio de Escombrera PL-13, como parte del seguimiento.

Figura 53. Seguimiento a recuperación de Escombrera de la PL-13.

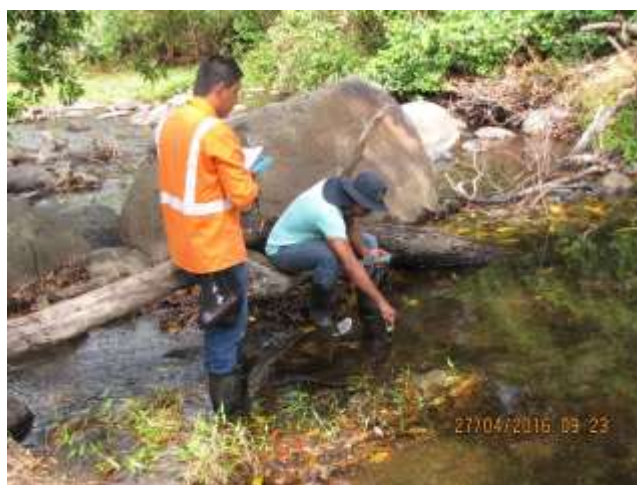
Como parte de las variables físico químicas de calidad de agua se realizaron mediciones directas del pH y temperatura usando el pH-metro EcoSense pH, así mismo se estimó el oxígeno disuelto empleando el medidor de oxígeno disuelto 100A HANNA HI. Las mediciones se realizan de manera trimestral y se ilustran en la Figura 55.

Figura 55. Mediciones directas de parámetros físico químicos para calidad de cuerpos de agua del PG Las Pailas II.

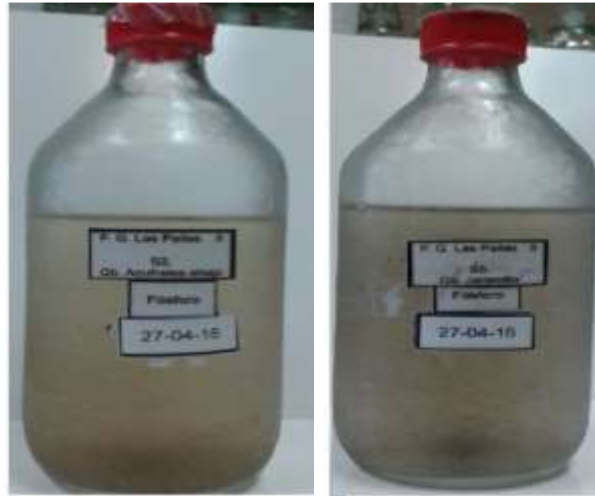
El cuadro 9 refleja que dos de los sitios de monitoreo presentan condiciones fisicoquímicas regulares con contaminación moderada. Las muestras de Azúfrales abajo y Jaramillo (Figura 56) presentan valores elevado para la DBO, en comparación con los valores obtenidos en las anteriores campañas de muestreo.

Figura 56. Muestras de agua para análisis fisicoquímico, azufrales abajo y Jaramillo.

La causa de este valor particularmente elevado, se debe a un incremento en la carga orgánica presente en la muestra, condición que se evidencia por el contenido de material suspendido y disuelto en la muestra que se refleja en los resultados en sólidos totales. Lo anterior, es el resultado esperado cuando se realizan monitoreos al inicio de época lluviosa.

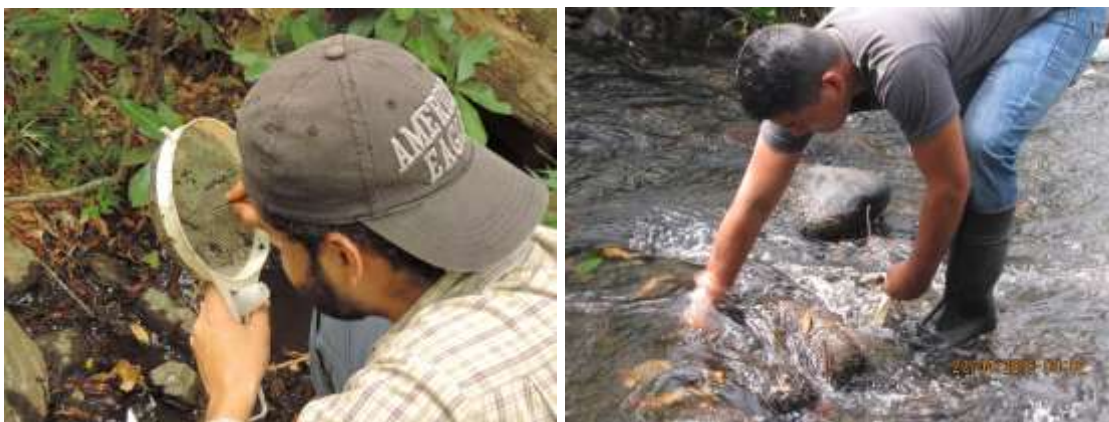
Las muestras se toman bajo el método de recolecta directa, semicuantitativa, que consiste en recolectar los organismos directamente en el campo desde el sustrato, el cual se remueve con la ayuda de un colador (Figura 57).

Figura 57. Recolecta de macroinvertebrados.

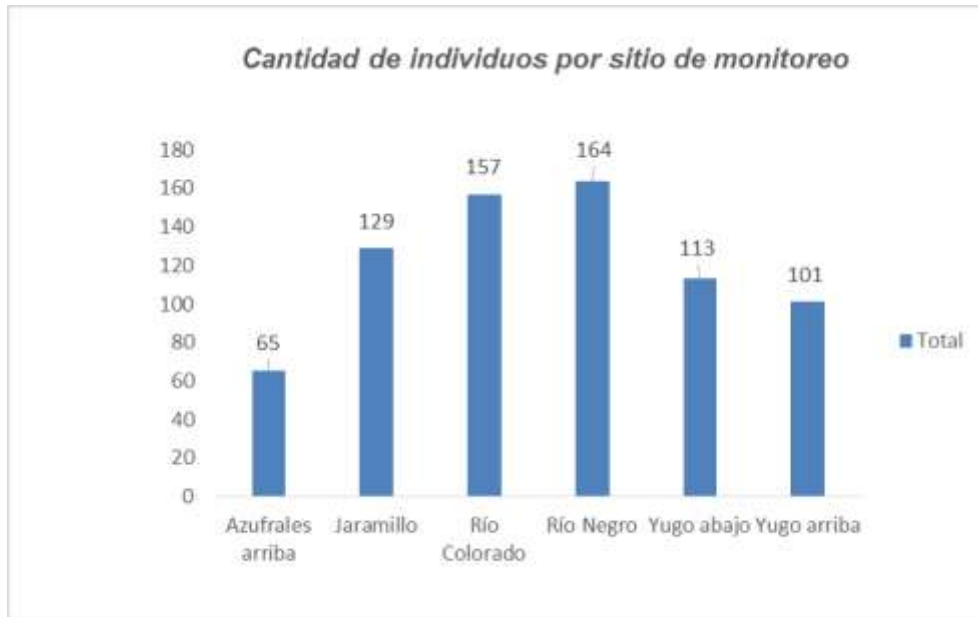
Los sitio río Negro y río Colorado fueron los que presentaron la mayor cantidad de individuos  $n=164$  y  $n=157$  respectivamente. El río Negro es un cuerpo de agua que presenta buena calidad de agua en aspectos físico químicos y en cuanto a presencia de individuos de macroinvertebrados es un sitio muy diverso (Figura 58).

Figura 58. Cantidad de individuos por sitios de monitoreo.

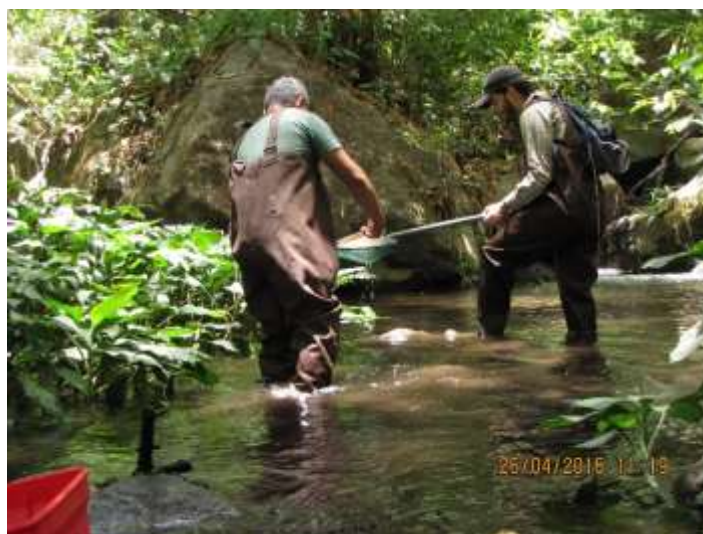
El monitoreo de peces lo realizan tres personas, se utiliza equipo de electro-pesca marca SAMUS, modelo 725G, con trajes adecuados para el muestreo. Se realizan cinco períodos de descarga eléctrica por sitio de muestreo, aproximadamente 10 m de lecho del cuerpo de agua por período de descarga, tratando abarcar la mayoría de hábitats disponibles en el cuerpo de agua en ese momento (Figura 60).

Figura 60. Monitoreo de peces con técnica de electro-pesca en cuerpos de agua del Proyecto Geotérmico Ampliación Las Pailas.

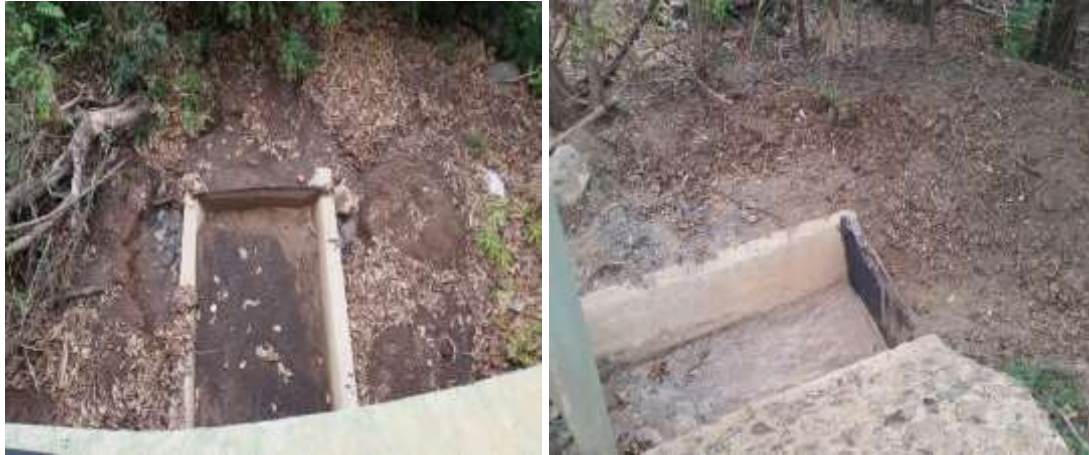
Mensualmente se realiza una inspección de los sedimentadores para determinar el funcionamiento de los mismos. Se llevaron a cabo tres visitas de campo en las que visualmente se determinó que algunos de los sedimentadores se encontraban con sedimento acumulado, se procede a notificar a los encargados de obra para que realicen los trabajos de limpieza. En la inspección siguiente se observan en buen estado. (Figura 64).

Figura 64. Inspección de sedimentadores abril y mayo.

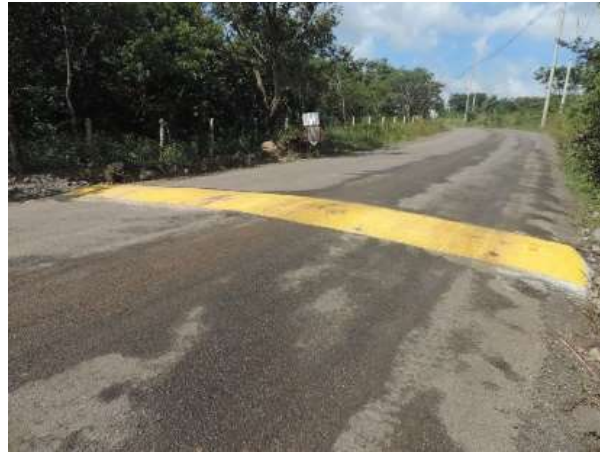
Se da por finalizada la construcción de los cinco reductores de velocidad, medida completada en el informe presentado en diciembre 2015 (Figura 82).

Figura 82. Reductor de velocidad ubicado en los accesos a sitios de obra.

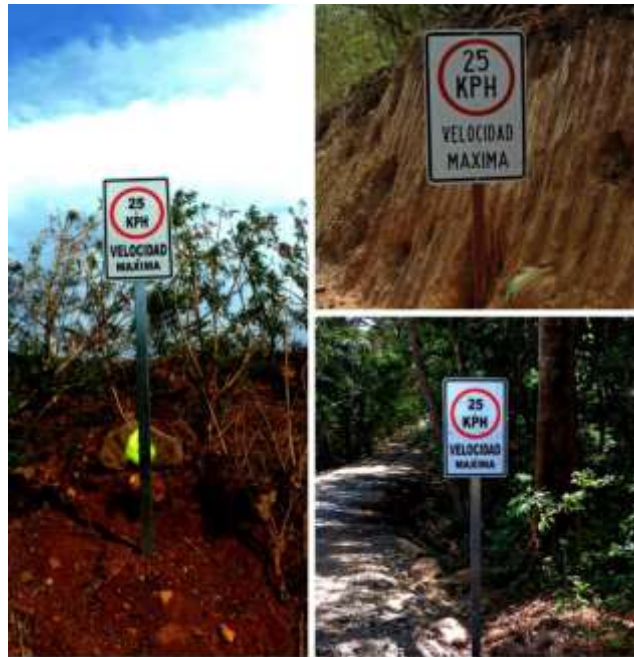
Medida completada en el informe presentado en julio 2014, (Figura 83).

Figura 83. Rótulos de velocidad máxima instalados dentro del Área del Proyecto.

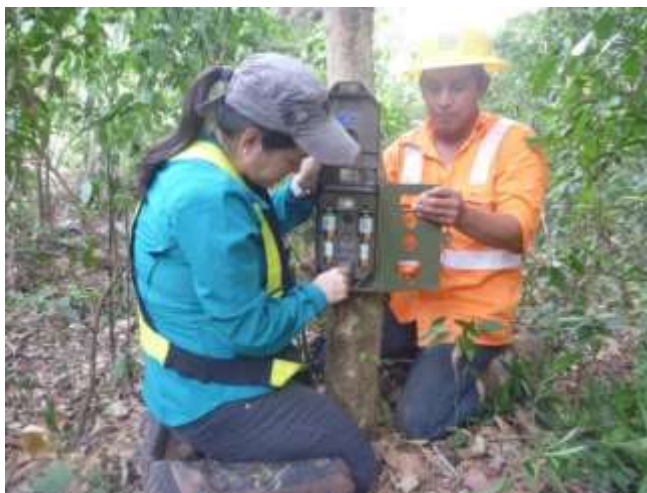
Se colocan tres cámaras trampa marca Bushnell Trophy Cam 8 megapíxeles de visión nocturna, cada una con tarjeta de memoria 8GB Micro-SD con adaptador flash y 4 pares de baterías alcalinas, estas se instalan en sitios donde se encuentren rastros de mamíferos, ya sea en los transectos y/o cerca de los sitios de obra (Figura 89).

Figura 89. Colocación de cámaras trampa para monitoreo de mamíferos terrestres.

Las cámaras se programan para que trabajen las 24 horas del día durante 15 días consecutivos y para tomar una secuencia de tres fotos con intervalos de dos segundos a partir de la detección de movimiento. Cada cierto tiempo una de las cámaras se programa en modo video con una duración de diez segundos a partir de la detección de movimiento. Cada fotografía y/o video tendrá la información de fecha y hora.

Las cámaras se dejan activas 15 noches dependiendo de las condiciones del sitio en las que estén ubicadas, ya que en muchos de ellos transita personal del Proyecto y pueden estar alterándose algunos de esos sitios. Para la seguridad del equipo se construyó una caja de protección para cada cámara, estas cajas disponen de una cadena de 2 m de largo y dos candados. Las cámaras se colocan en los troncos de los árboles a una altura de 30 cm del suelo y se fijarán con la cadena. La altura de instalación puede variar dependiendo del objetivo a capturar (Figura 90).

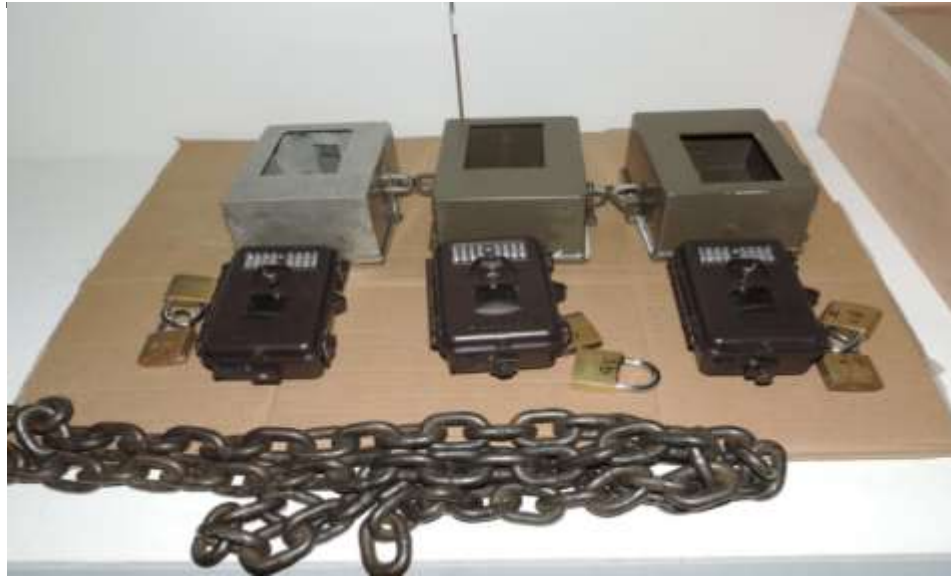
Figura 90. Cámaras trampa utilizadas para el monitoreo de mamíferos.

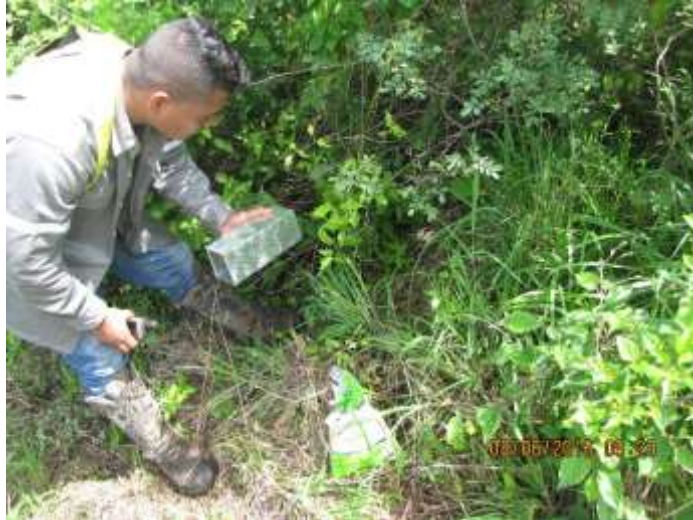
Para el monitoreo de pequeños mamíferos como roedores se utilizan trampas plegables Sherman. Estas trampas son cajas de forma rectangular, livianas, plegadizas y de aluminio o lámina galvanizada (Figura 93). En el centro de la base del piso tienen una lámina que al presionarse acciona un sistema de resorte que cierra la puerta de entrada de la trampa, de manera que el animal queda atrapado sin sufrir daños.

Figura 93. Colocación de trampas Sherman para el monitoreo de roedores durante el II Trimestre, 2016.

Mensualmente se colocan cinco trampas en cada uno de los transectos de monitoreo. Las trampas trabajan cuatro noches y se revisan todos los días en la mañana. En esta revisión se retiran los individuos capturados, se cambia el cebo y se coloca la trampa nuevamente en el mismo sitio.

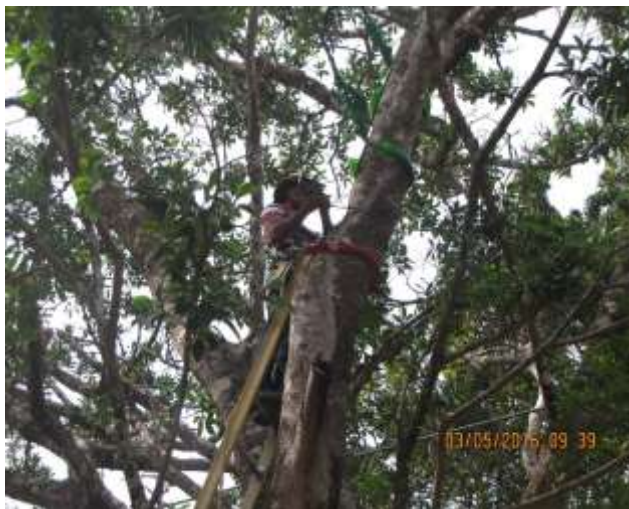
Como parte del monitoreo de la eficacia de los puentes aéreos que se han colocado en el Proyecto, se realizan recorridos por los sitios donde se ubica cada estructura, se consulta al personal que labora cerca de estos sitios si han observado presencia de monos o han visto fauna utilizando los pasos; además, se colocan cámaras trampa a ambos extremos de cada puente (Figura 97).

Figura 97. Instalación de cámaras trampa para el monitoreo de pasos aéreos.

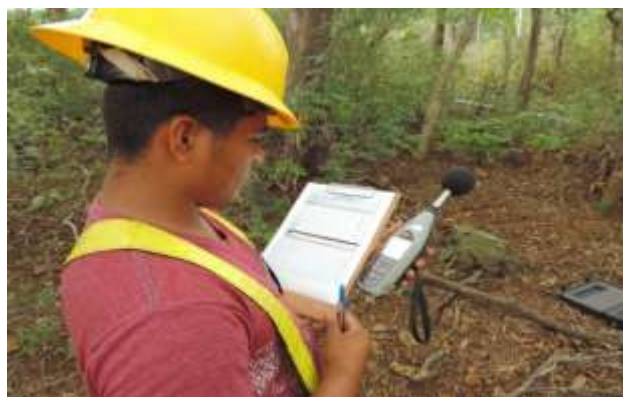
El objetivo de este monitoreo es generar información sobre cómo el ruido producto de las obras constructivas del Proyecto influye en la presencia y abundancia de las especies de aves y mamíferos que ocurren en los alrededores de las obras (Figura 100). Bimensualmente se realizan las mediciones de ruido en conjunto con el monitoreo de aves y además, se realiza monitoreo de mamíferos terrestres mediante recorridos diurnos, nocturnos y fototrampeo. En el Cuadro 13 se presentan algunas observaciones durante el monitoreo.

Figura 100. Mediciones de ruido dentro del Proyecto.

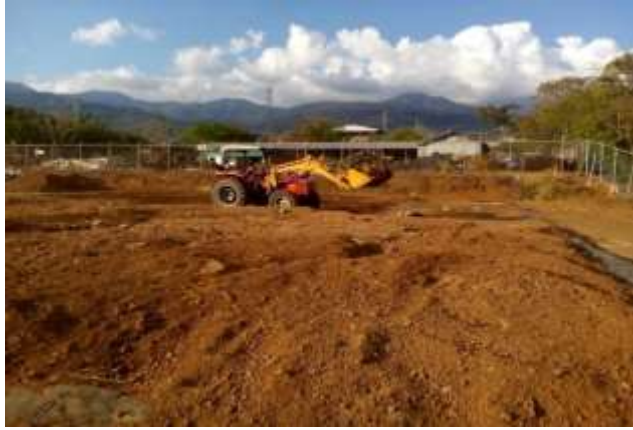
Figura 103. Cobertura de residuos orgánicos en relleno sanitario.

En este trimestre, el Proyecto recibió 34 toneladas de residuos orgánicos, todos provenientes de los comedores habilitados (Cuadro 14), estos residuos fueron vertidos en el relleno sanitario (Figura 103), rociados con carbonato de calcio y cubiertos con tierra con el fin de evitar, entre otras cosas, su consumo por parte de animales de la zona.

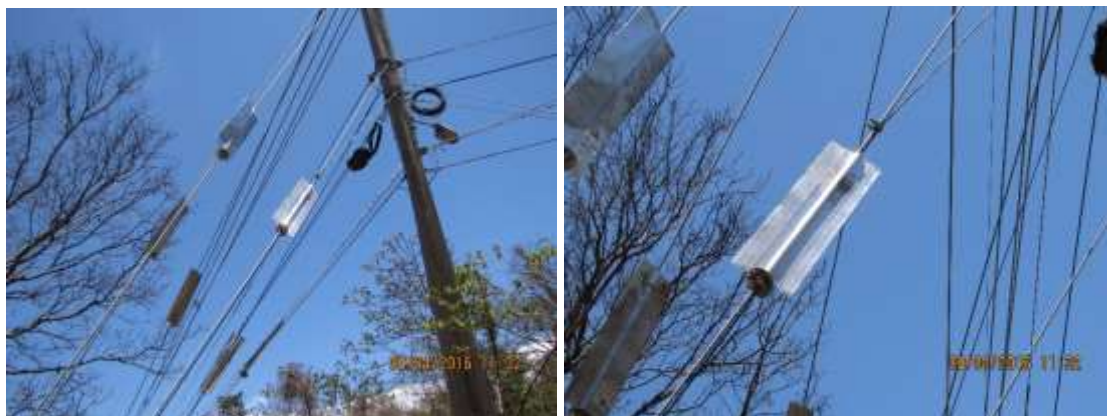
Figura 105. Colocación de láminas antiescalamiento en LD.

A pesar de haber finalizado con la colocación de láminas, constantemente se están sustituyendo algunas que se han deteriorado o desprendido de los anclajes. Además, el área de redes eléctricas ya hizo inspección de la línea y de los dispositivos.

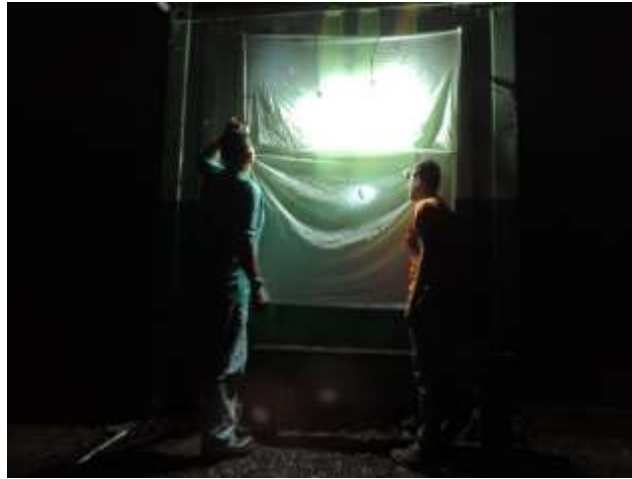
Figura 106. Sistema de luces instalada en los alrededores de la Casa de Máquinas.

El monitoreo inicia a las 18:00 y concluye a las 21:00, se coloca una manta blanca de 2x2 m con un sistema de luces que consta de: una extensión de 2 bombillos de 20 watts que reciben corriente mediante un inversor de corriente eléctrica y 2 baterías de 7 amperios para un monitoreo de aproximadamente 4 horas, la manta se revisará cada 15 minutos y se identificarán los individuos a nivel de orden para determinar abundancia de grupos que son atraídos por las luces y a nivel de familia de ser posible, para determinar si alguna especie o familia está siendo afectada mayormente (Figura 106).

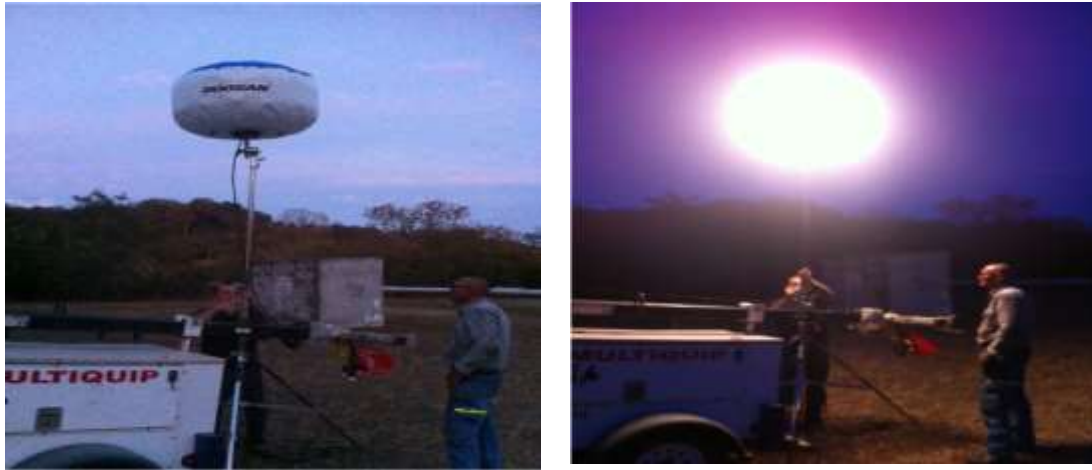
Figura 108. Evaluación preliminar de luminaria de lobo Doosan.

Se he realizado la evaluación de equipo para iluminación de trabajos en campo Figura 108, que podrían mejorar la localidad de la misma, disminuyendo de esta forma el posible impacto sobre el ambiente, para una recomendación del sistema de iluminación evaluado quedan pendientes pruebas de campo para observar mejor el efecto sobre la fauna silvestre.

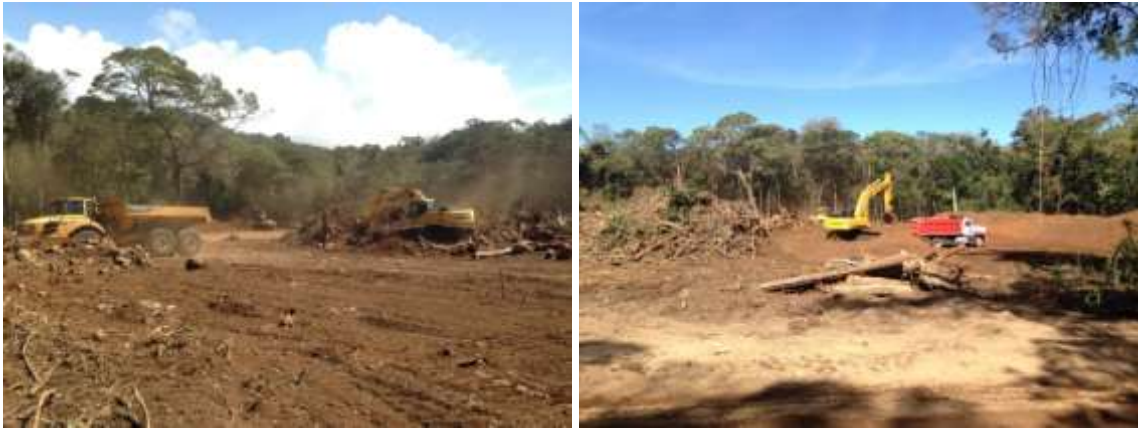
Figura 110. Monitoreo de movimientos de tierra.

Se recomendó como medida de preventiva para la Laguna 3, la ejecución de monitoreos de movimientos de tierra durante la conformación de los terrenos, con el objetivo de detectar alguna evidencia de importancia que no fuese descubierta durante la práctica de la evaluación. Las inspecciones iniciaron con la corta vegetal, posteriormente con la excavación de las primeras capas del terreno. En general, surgieron rocas de gran tamaño, en un sector de la laguna donde se había detectado una pequeña capa de tierra orgánica de un metro de espesor aproximadamente, no se reportó más evidencia arqueológica. En el resto del terreno, lo típico fue localizar grandes yacimientos de piedra producto de las erupciones volcánicas del Rincón de la Vieja, igualmente, no se hubo registros de material o evidencias arqueológicas. (Figura 110)

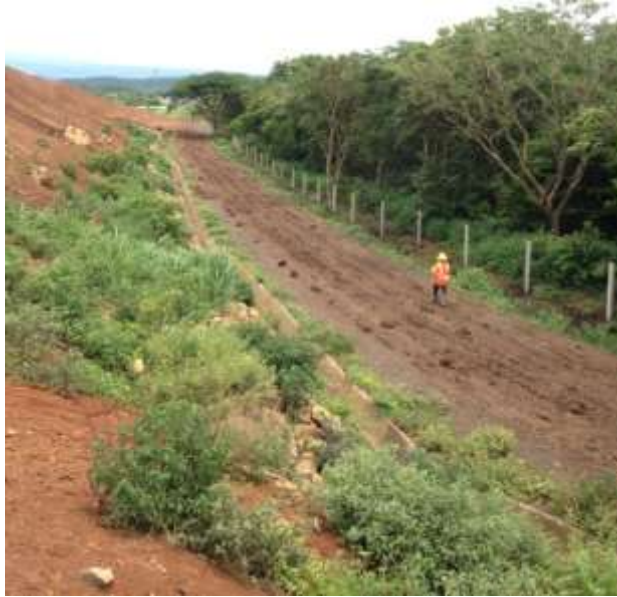
Figura 111. Posteado en la zona de Escombrera Pailas I.

Como parte de una recomendación de funcionarios del Centro de Gestión Ambiental del ICE, para la protección de los sitios arqueológicos ubicados en zonas de reserva del campo geotérmico Pailas I y II, se procedió a realizar la colocación de un alambrado para proteger las zonas sensibles de cada uno. En total son 4 sitios arqueológicos que se les restringirá el paso, actualmente se trabaja en la zona de escombrera asociada al sitio arqueológico Veintidós. (Figura 111)

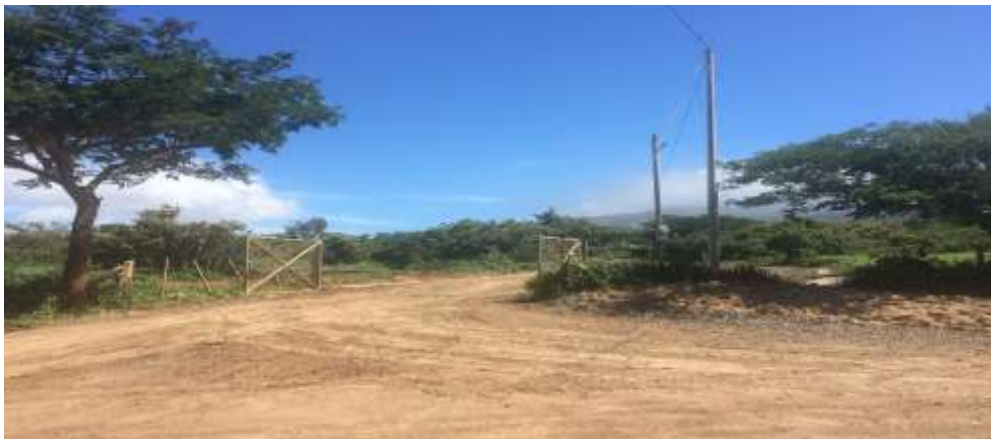
La Figura a continuación muestra la entrada a la Escombrera Pailas I, cubierta con lastre y con sus apropiados manejos de agua, esta entrada es completamente apropiada para el ingreso de maquinaria pesada como vagonetas tipo tándem y articuladas, con las cuales se está acarreando el material hacia la obra.

Figura 115. Acceso a la Escombrera Pailas 1.

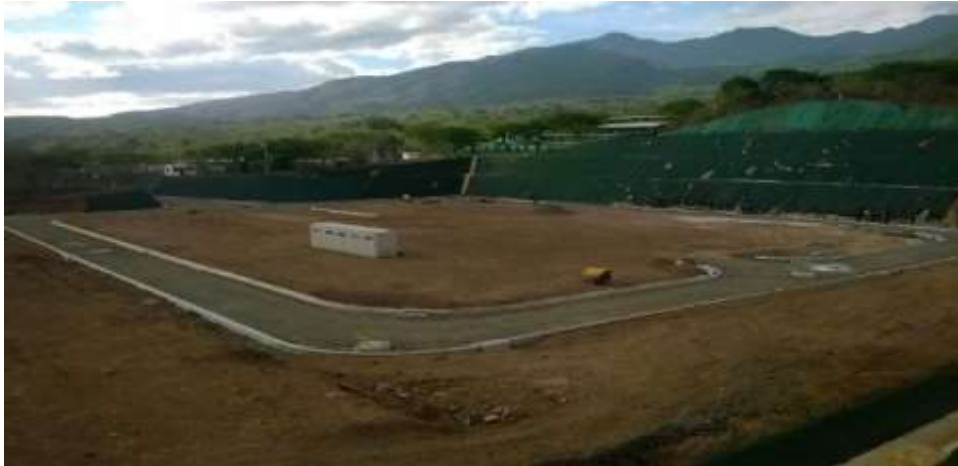
Figura 136. Explanada de Casa de Máquinas con obras de infraestructura completadas.

En la siguiente fotografía se muestra la terraza de trabajo de la Casa de Máquinas. (Figura 136) y la instalación de los talleres provisionales para construir las obras (Figura 137.)
