## Informe de Responsabilidad Ambiental

Informe de Responsabilidad N° XXXVII-2016  
Periodo del Informe: abril-mayo-junio 2016

### Proyecto Geotérmico Las Pailas

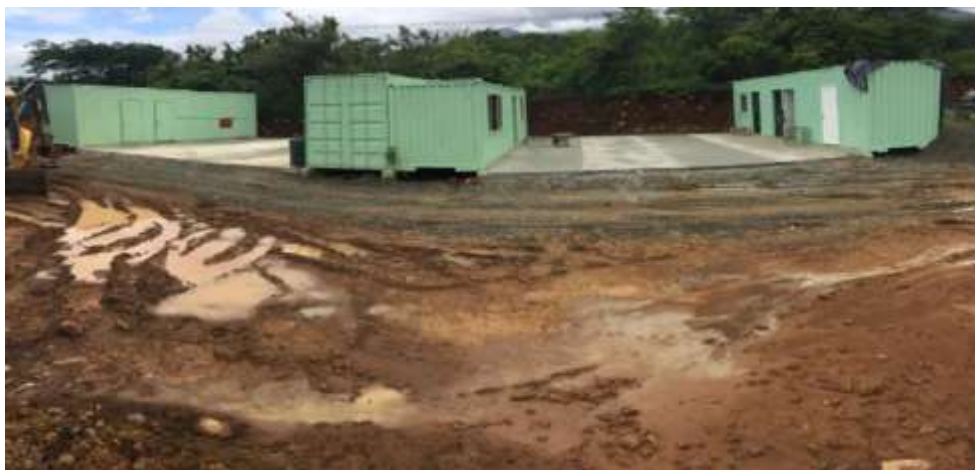
Figura 137. Instalación de Talleres provisionales en el área de Casa de Máquinas.

En la siguiente fotografía se muestra la terraza de trabajo de la Casa de Máquinas. (Figura 136) y la instalación de los talleres provisionales para construir las obras (Figura 137.)

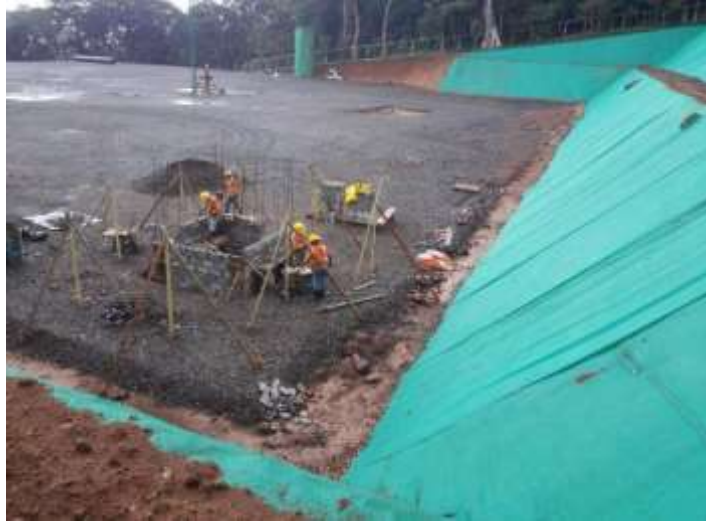
Figura 138. Construcción Caseta de Monitoreo en la Plazoleta 12.

Durante este periodo se inicia con la construcción de las casetas de monitoreo en las plazoletas PL-11 en fase de cimientos y PL-12 en fase de levantamiento de paredes.

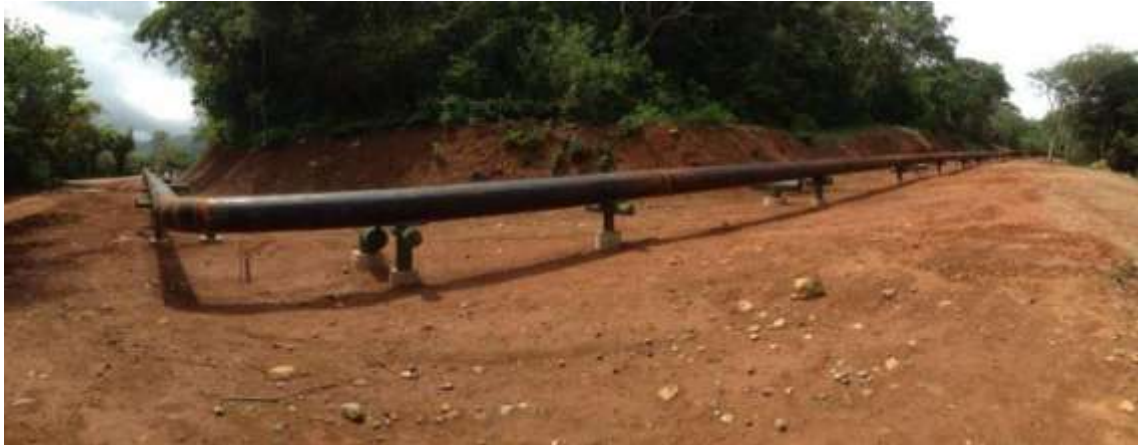
Figura 139. Sección AS2-PL14 (Reinyección en frío), finalizada.

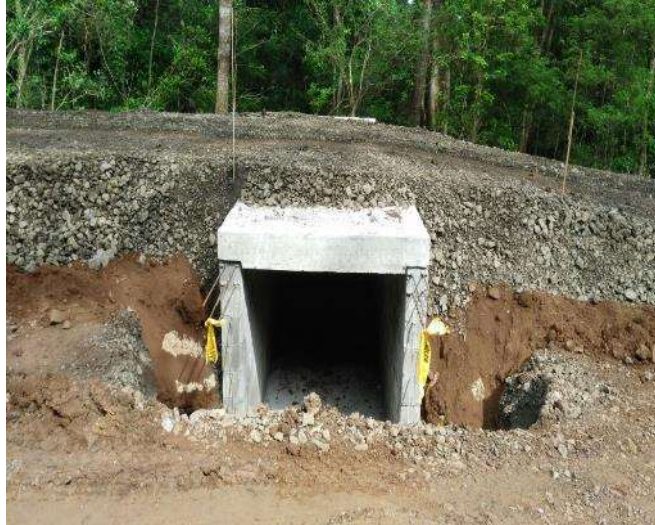
Figura 144. Paso de animales.

Por otra parte se finalizó con la construcción de un paso para animales silvestres, este se ubica en las cercanías de la Estación Separadora 4, se puede observar la ubicación en la foto anterior (Figura 144), el paso se localiza y se muestra en la foto donde está pasando el tractor encima de él. En la siguiente foto se ve una fotografía con más detalle del paso.

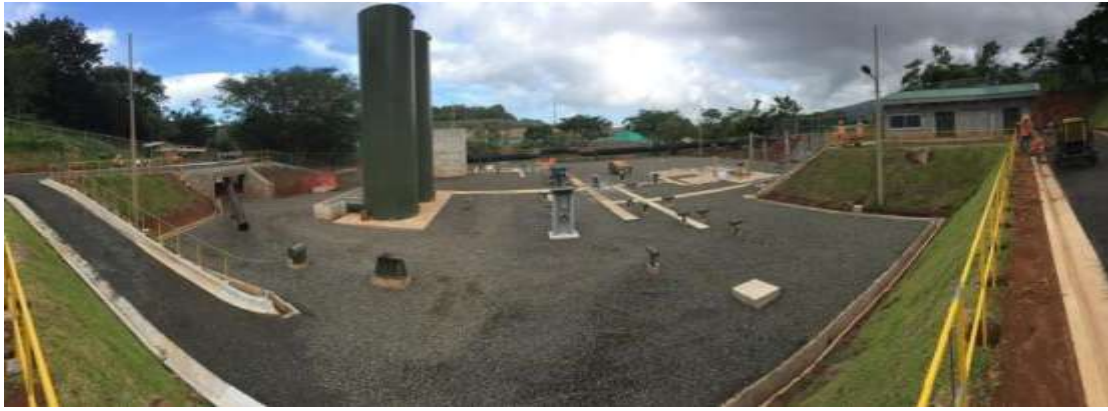
Figura 146. Estación Separadora 2.

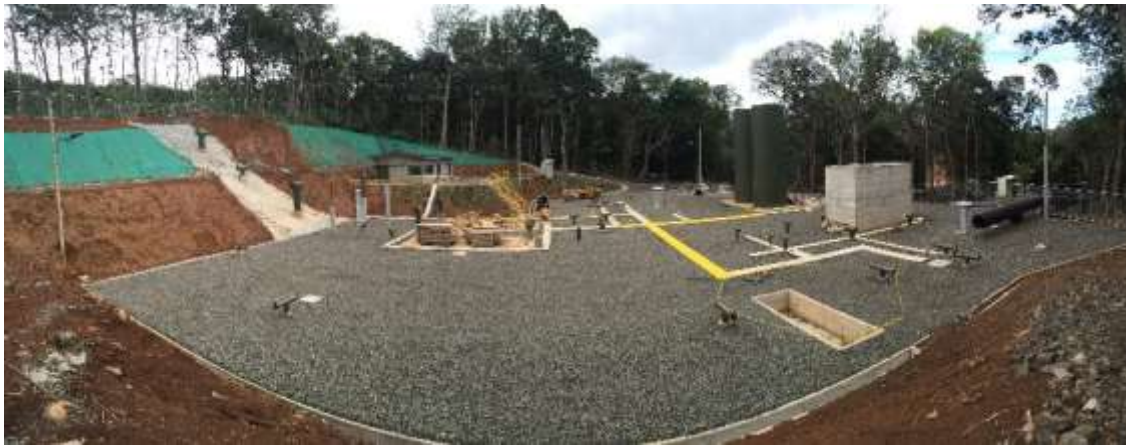
Figura 147. Estación Separadora 3.

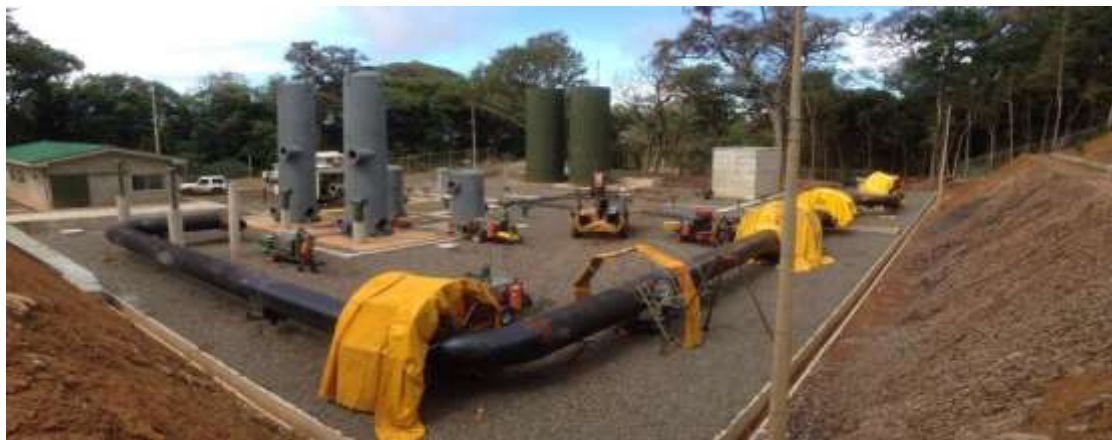
Figura 148. Estación de Separación 4

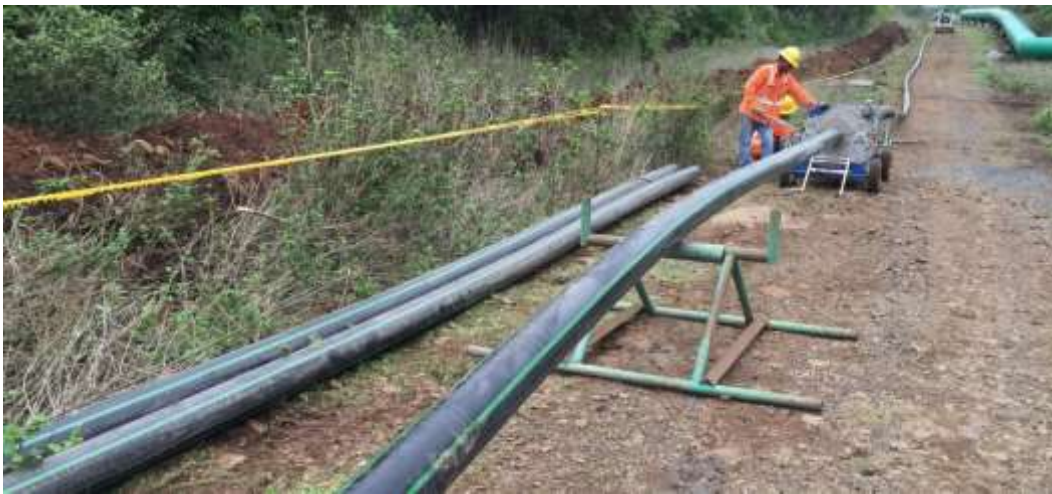
Durante este II trimestre del año se construyó el acueducto de Casa de Máquinas con una longitud total de 1600 m.

Figura 152. Construcción del acueducto de Casa de Máquinas.

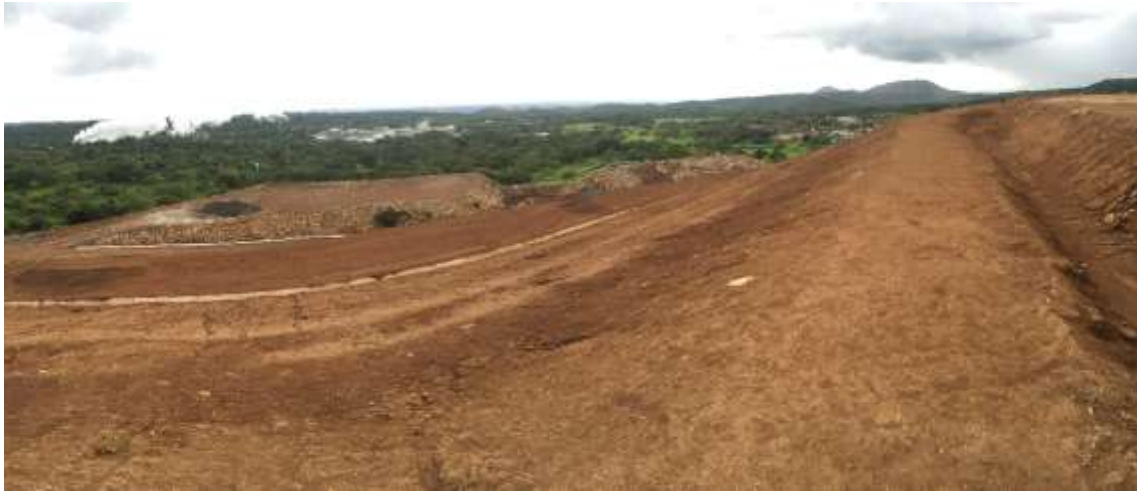
Figura 155. Escombrera Pailas I.

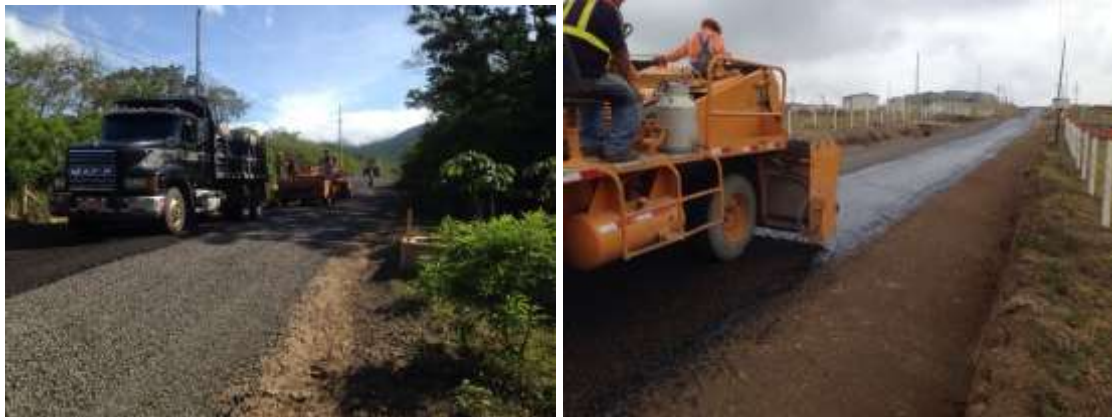
En total se realizó tratamiento asfáltico TS3 en caminos externos e internos : 8680 m

Figura 156. Camino Curubandé a Pailas y Guayabo- Pailas.

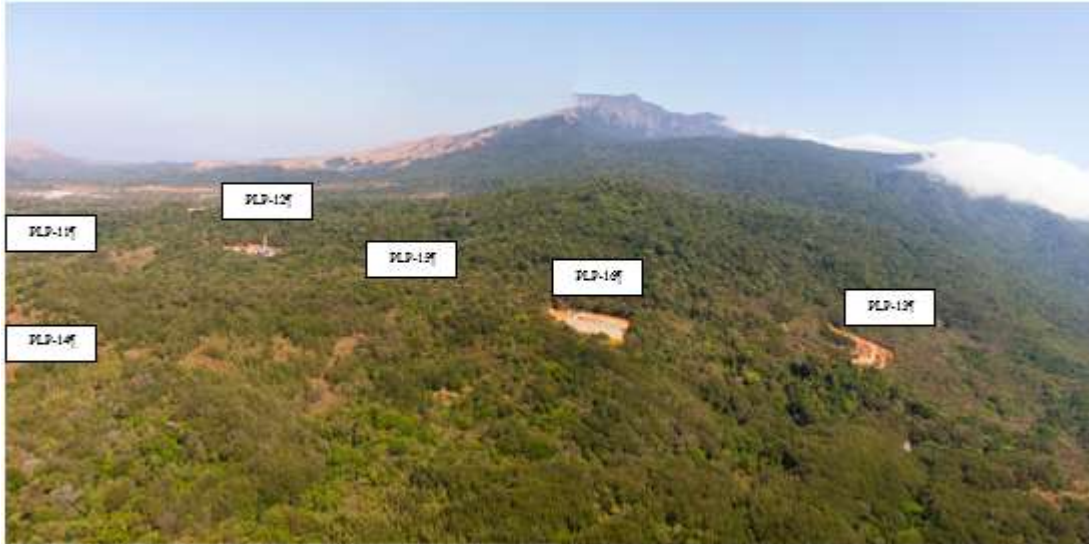
Figura 158. Distribución de plazoletas de perforación

Para este segundo trimestre del año 2015, finalizó la perforación el PGP-14 por la máquina National 110-E en PLP-1 con una profundidad de 1 664 m. En la plazoleta 16 con la perforadora Kpem perfora el pozo PGP-53 con una profundidad de 1 367 m. Asimismo, en la PLP-15 se perfora el PGP-54 con la máquina Cardwell KB-700 con una profundidad de 1 055 m. La distribución de todas las plazoletas de Pailas II se muestran a continuación en la Figura 157.

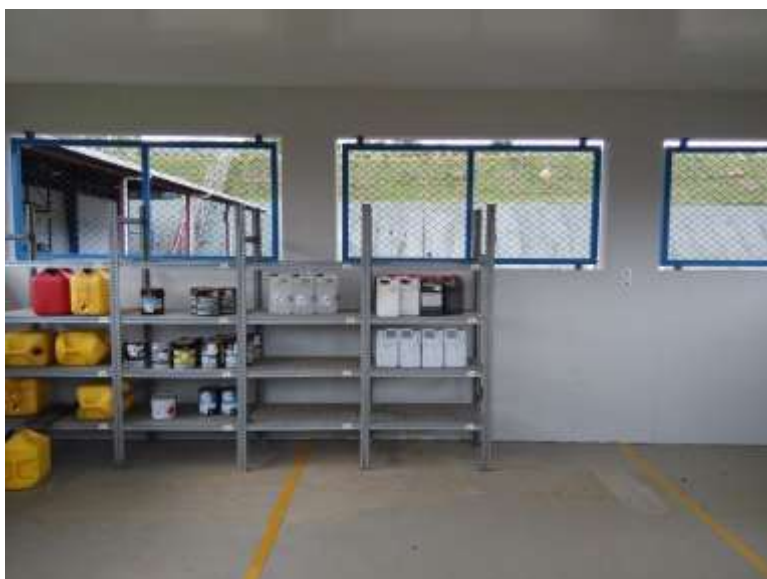
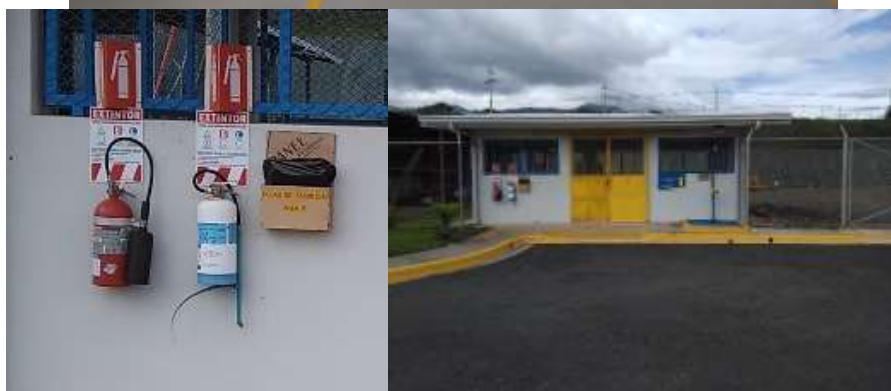
Los aceites están en una bodega la cual tiene un sistema de canales y tanque de contención de derrames. Los aceites están en un área de uso exclusivo para materiales inflamables, se cuenta con las hojas de seguridad, kit de recolección de derrames, tarimas con contención de derrames. Todos estos edificios y sistemas se mantienen operando satisfactoriamente al momento de la inspección,

Vista de Bodega de químicos, extintores y hojas de seguridad

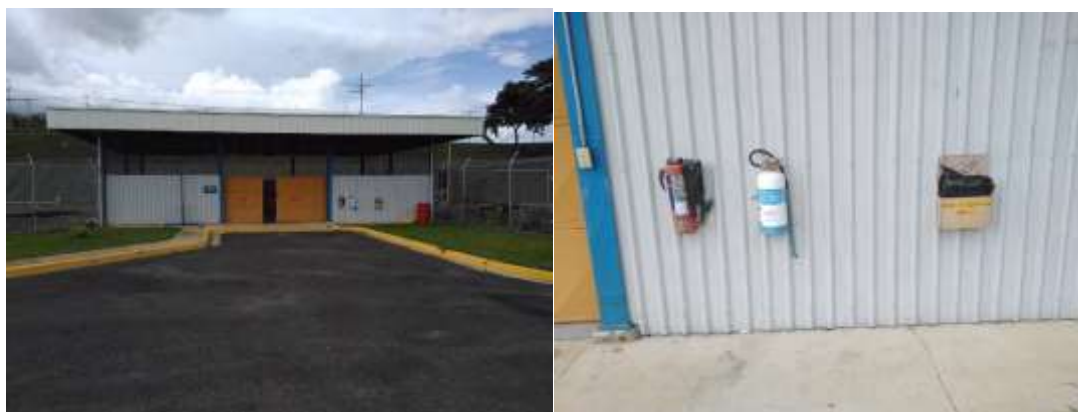
Bodega de inflamables y extintores y hojas de seguridad

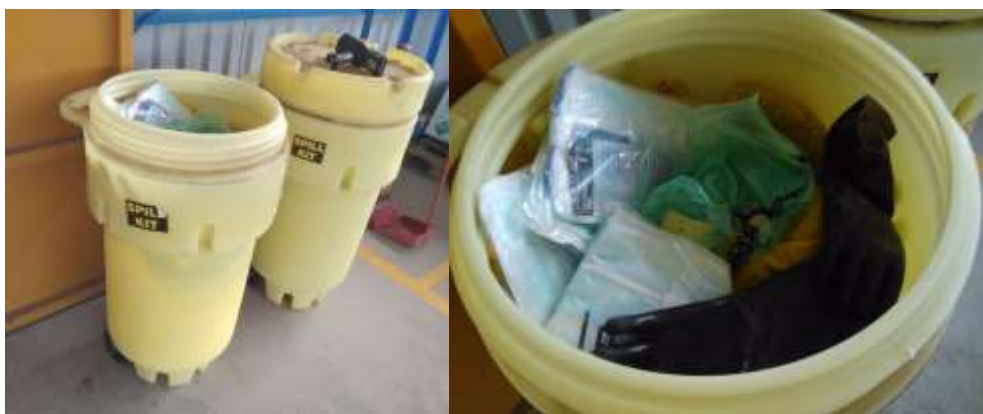
Kit de control de derrames

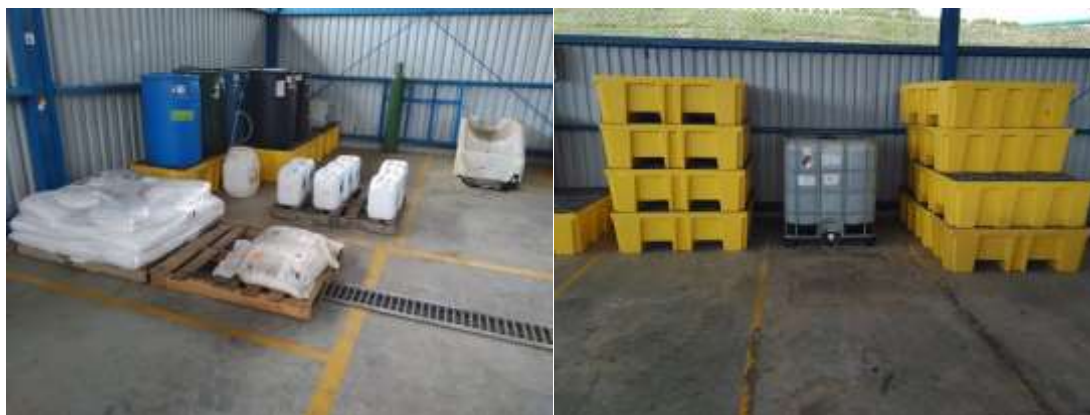
Bodega de inflamables

Acomodo de productos químicos según diseño del regente químico.

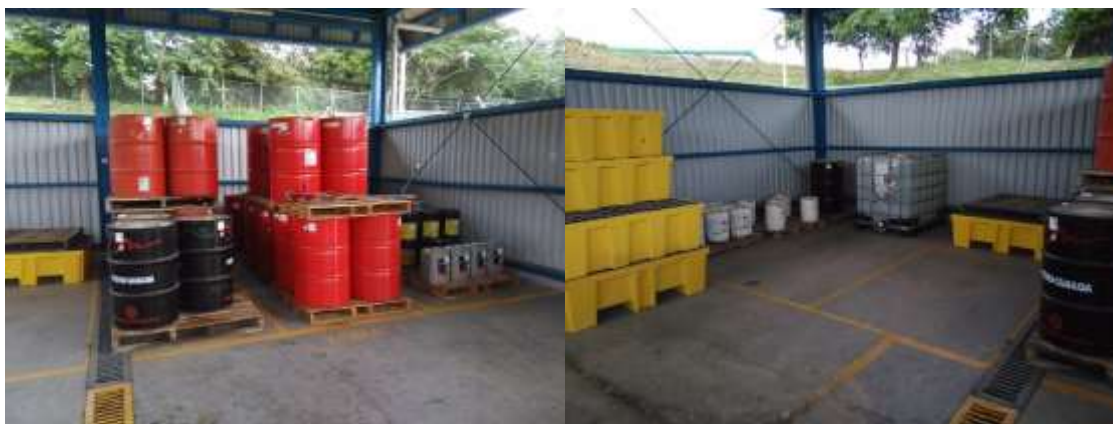
Aceites y biocidas y Bodega de inflamables

Las bodegas se encuentran en buenas condiciones y los tanques están en buen estado.

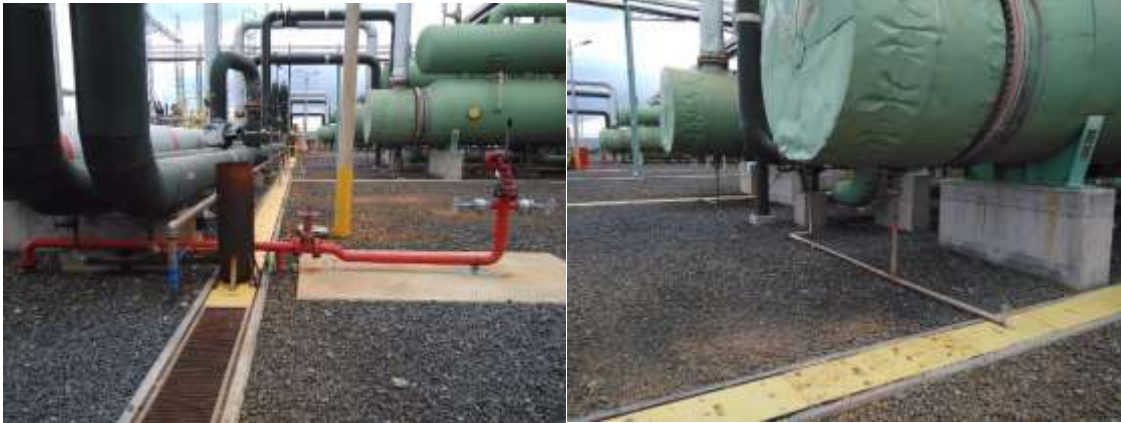
Drenajes de condensados en buen estado.

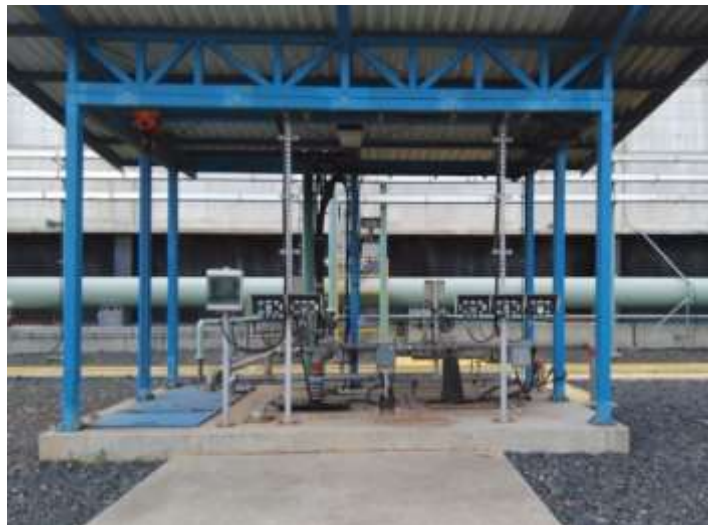
La planta cuenta con un sistema de recolección de drenajes en todos los sistemas principales del proceso, los cuales son llevados a través de una red de tuberías hasta llegar al tanque de neutralización donde se ajusta su pH y se bombea a la laguna de enfriamiento, para posteriormente ser pasado al pozo de reinyección, este sistema es automático, las tuberías esta aisladas, camuflaje color verde, también se cuenta con sistemas de separación de aguas aceitosas en el edificio de mantenimiento, las que se limpian cada mes. Esto lo hace el área civil. Estos aceites se mandan al centro de trasferencia Miravalles. Los comedores tienen trampas de grasa, que se limpian mensualmente por el área civil.

Sistema de recolección y neutralización de drenajes de condensados, se encuentran en buen estado.

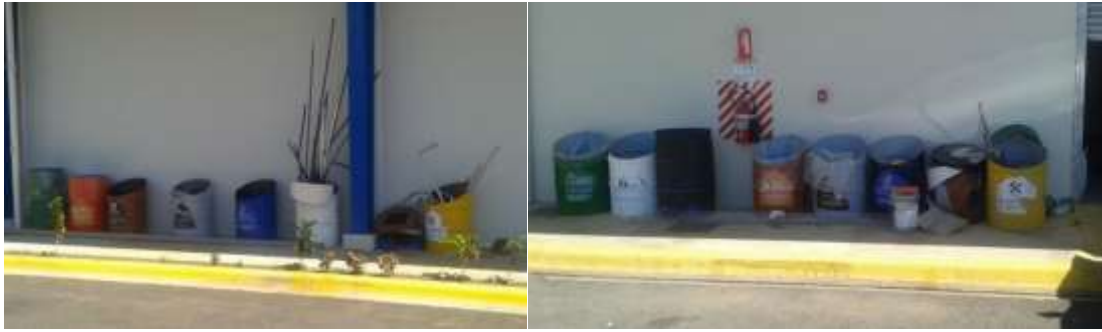
Las baterías de recolección de desechos se retiraron dado que el personal no acomodaba bien los residuos, por lo que ahora hay que ir al centro de acopio donde en encargado los recibe.

Esto se cambió y ahora se va al centro de acopio, a dejar los residuos.

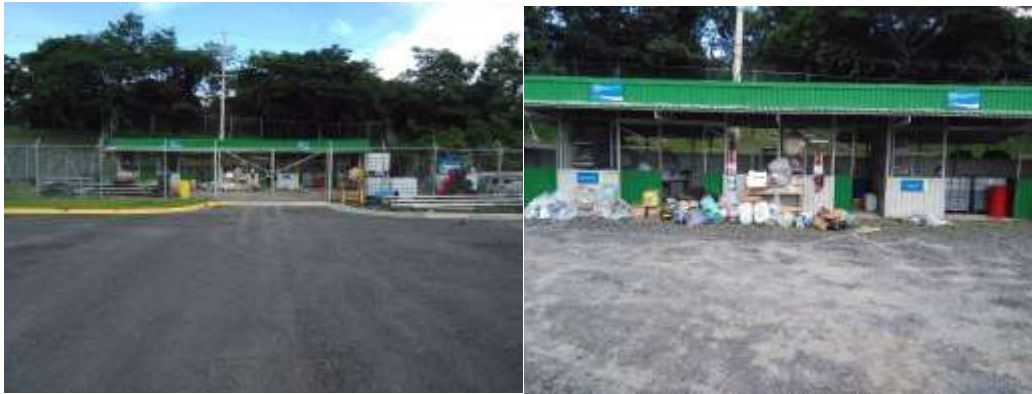
Estos desechos se enviarán al centro transferencia, donde se entregan a empresas recicladoras.

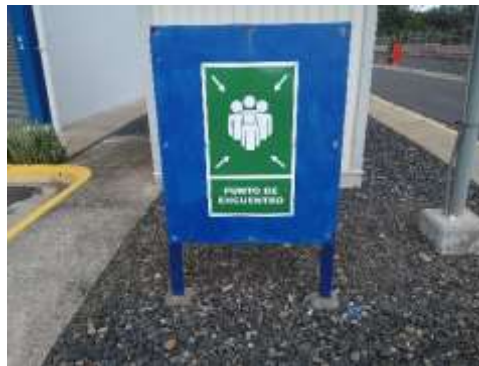
Punto de reunión, con rótulo nuevo ya que el anterior el viento lo rompió.

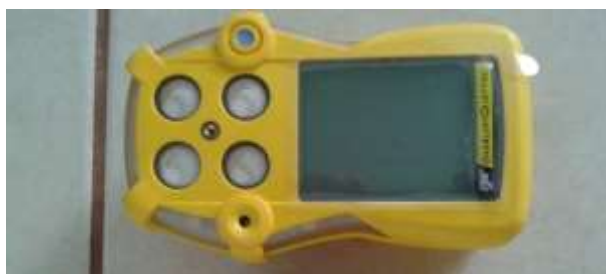
Detectores de fugas de H2S.

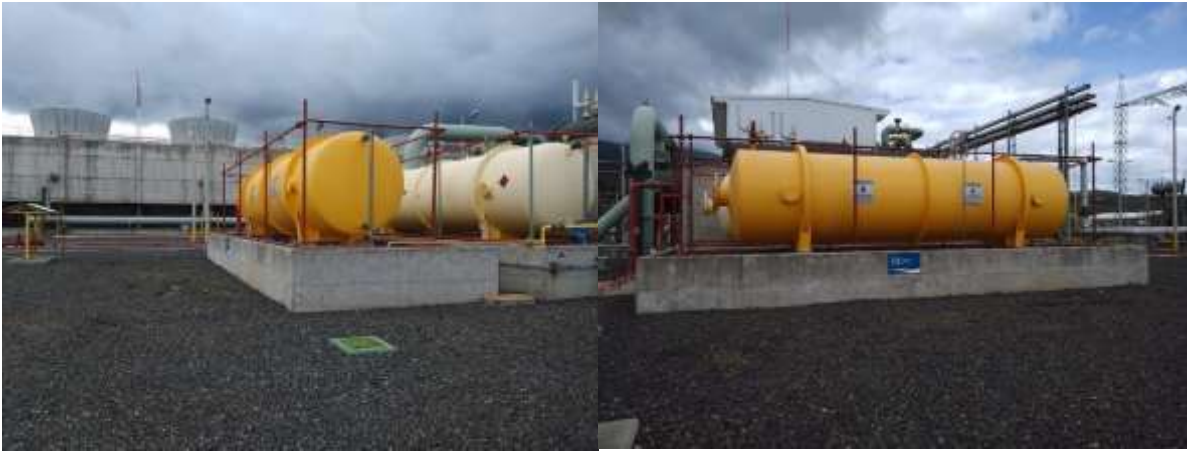
Tanque de reserva de pentano en buen estado.

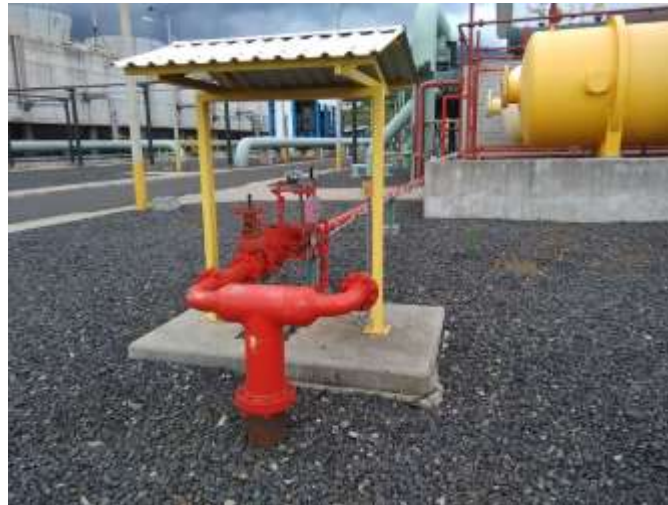
Vista de los tanques de pentano y sistema contra incendios

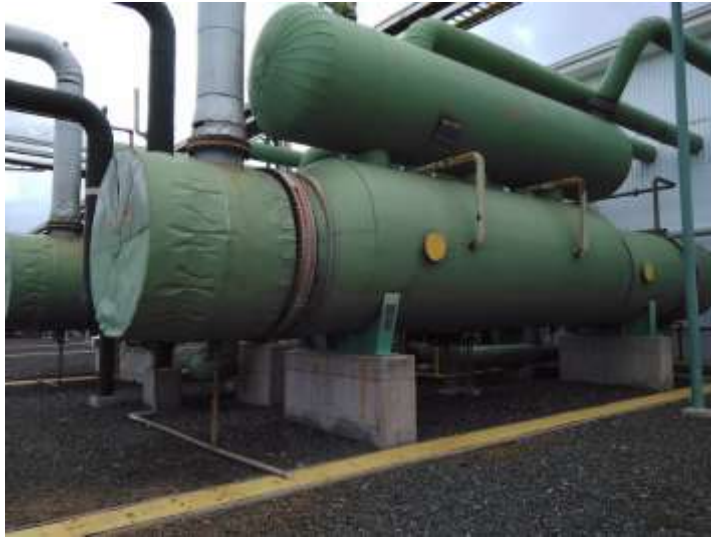
Las tuberías de vapor y salmuera están recubiertas con un aislante térmico para evitar la fuga de calor al medio y la pérdida de propiedades termodinámicas, similarmente, también están recubiertos los evaporadores y precalentadores de pentano, todo esto protege al personal, al ambiente y al proceso, baja en nivel de ruidos. Estos se mantienen en buen estado.

Evaporadores con cubiertas aislantes en buen estado.

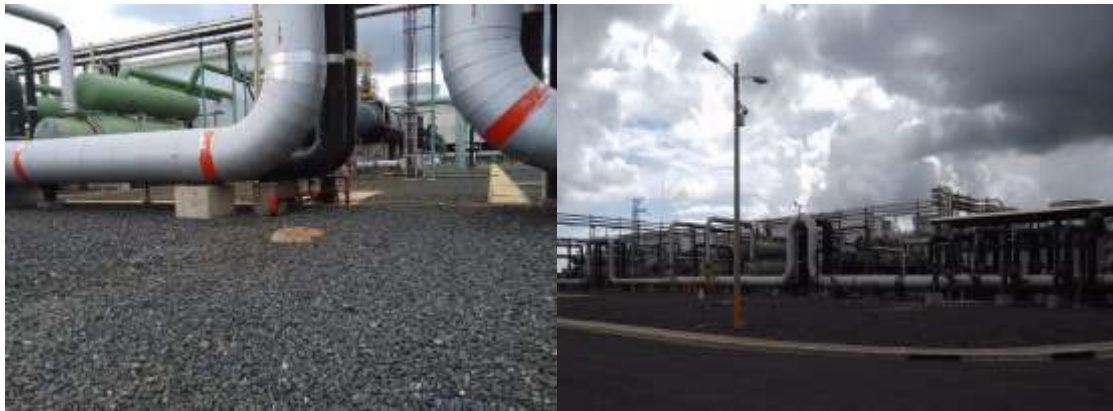
Tuberías recubiertas con forros aislantes térmicos en buen estado

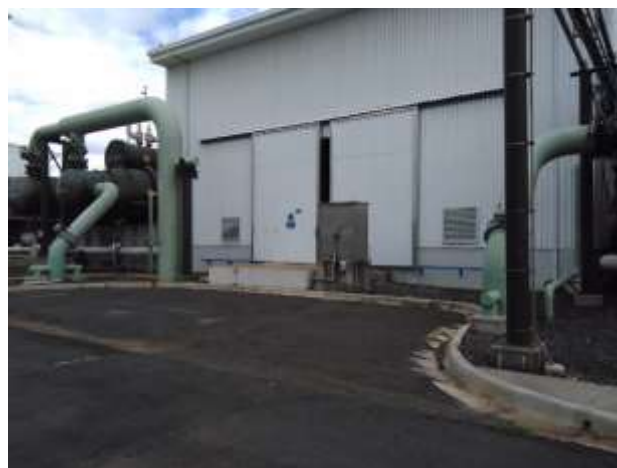
Aislamiento térmico y acústico de la caseta de turbina

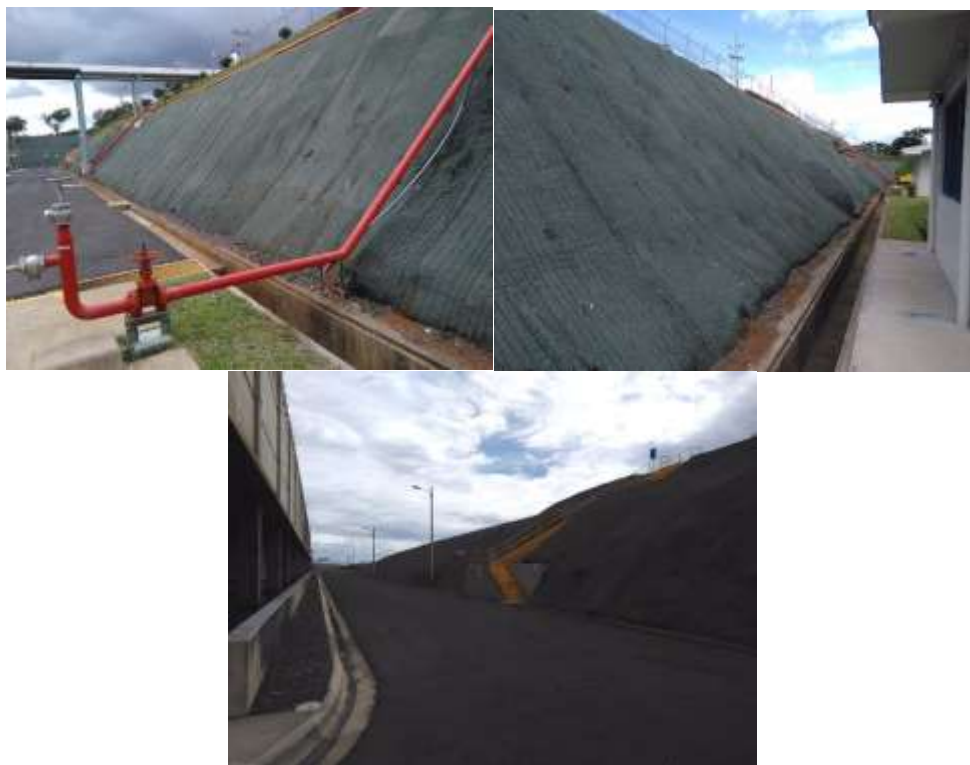
Vista de la malla de los taludes, hay que hacer algunas reparaciones menores.

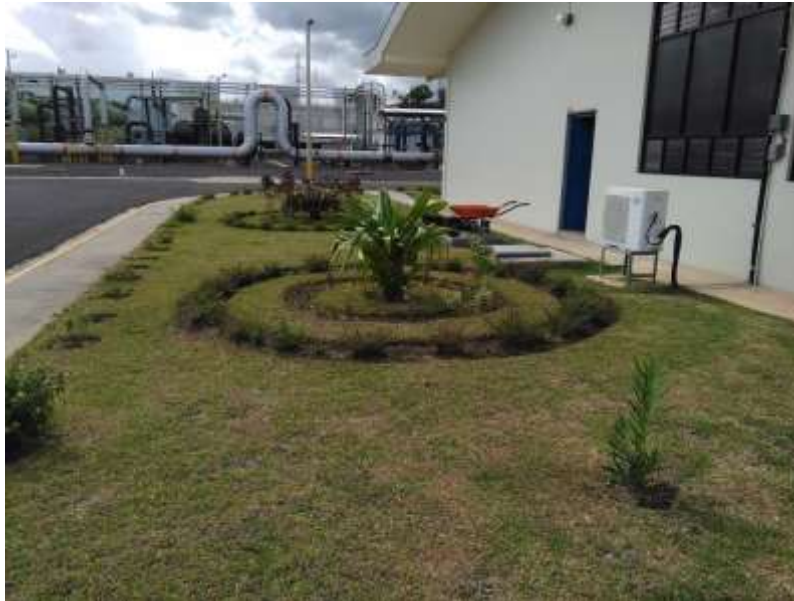
Vista de zonas verdes, bien conservadas.

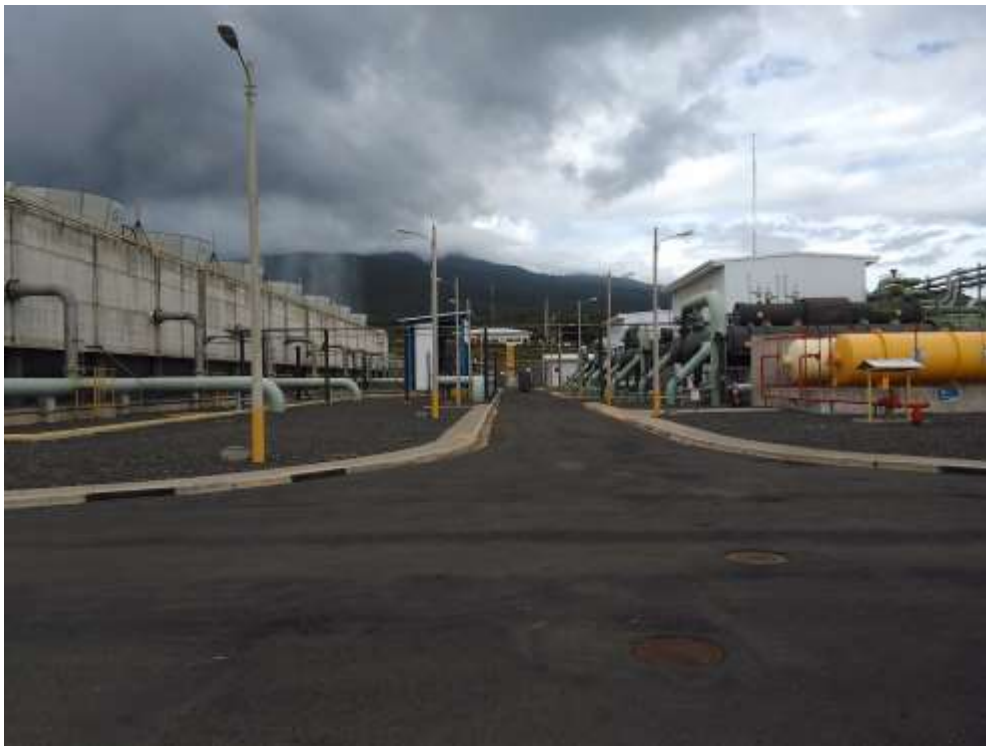
Vista de la planta, se encuentra en buen estado de conservación

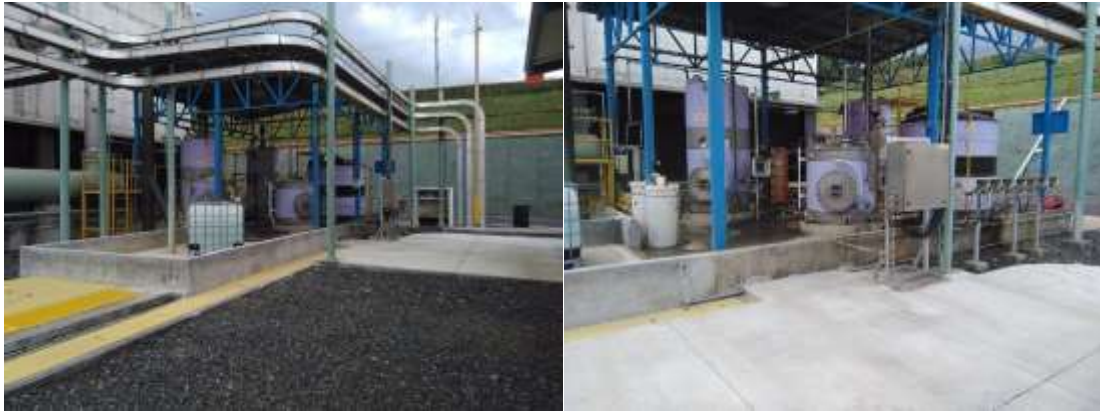
Sistema de soda, muros de contención de derrames se cuenta con un kit de contención de derrames de aceites en el laboratorio, esponjas y paños absorbentes.

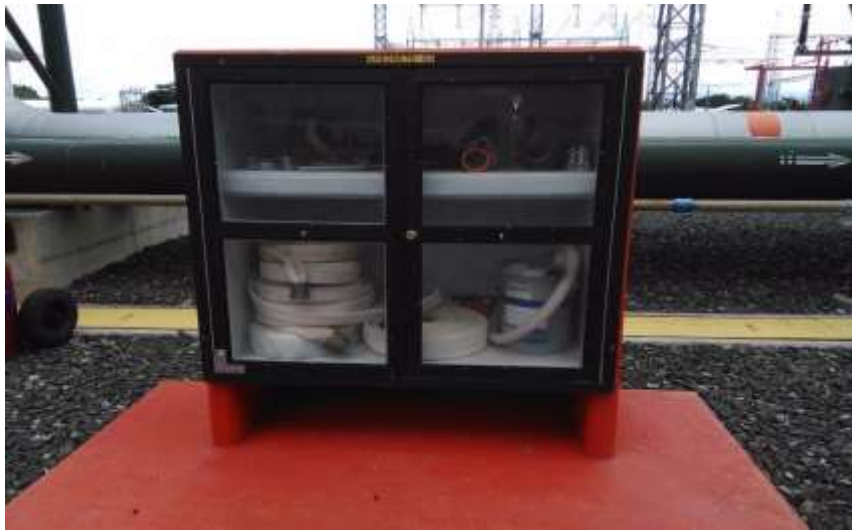
Gabinete con equipo contra incendios en buen estado, con mangueras, pitones y herramientas.

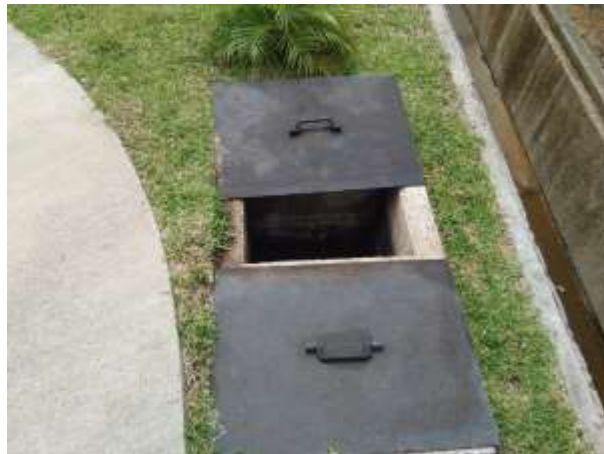
Trampa de aceites de taller

Se limpia mensualmente

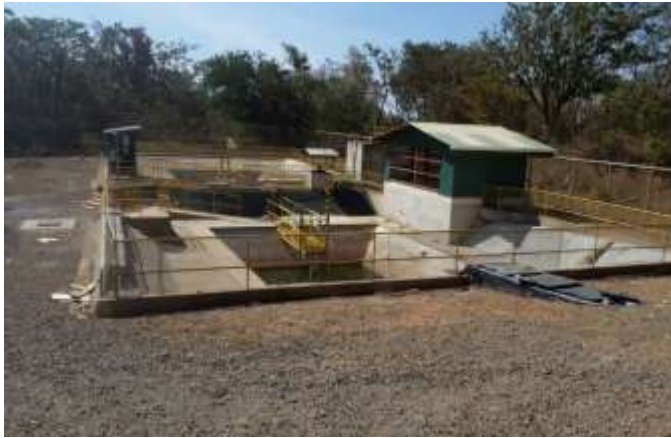
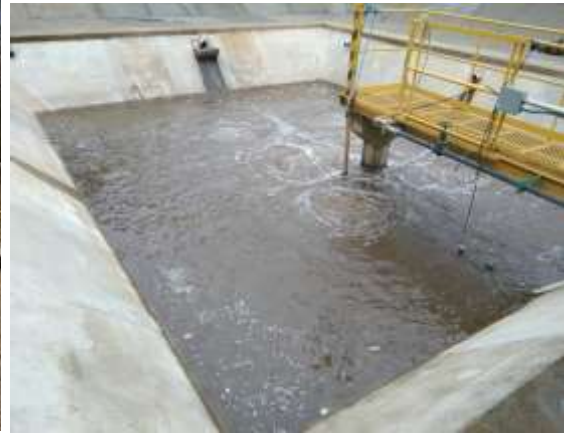
Vista general de planta de tratamiento y vista de la laguna de homogenización con nuevos aireadores.

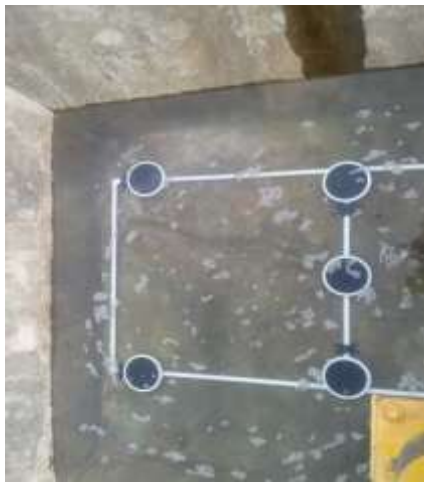
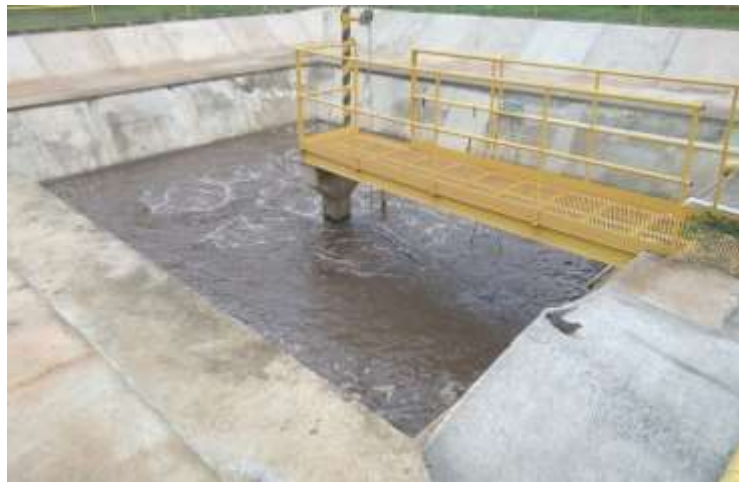
Aireadores de la laguna de homogenización y reactor, con aireación con boquillas nuevas

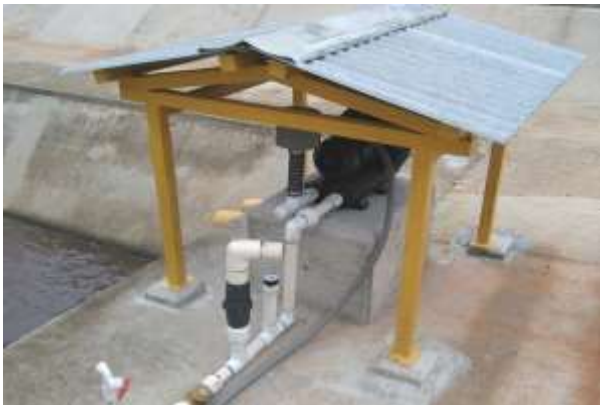
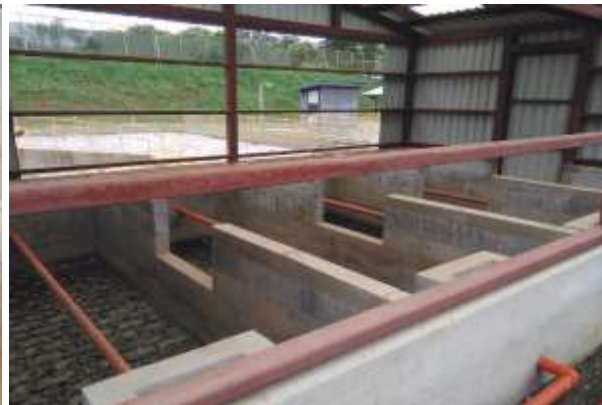
Soplador de aire y lecho de secado limpio
