## Informe de Responsabilidad Ambiental

Informe de Responsabilidad N° XXXII-2015  
Período del Informe: enero-marzo 2015

### Proyecto Geotérmico Las Pailas

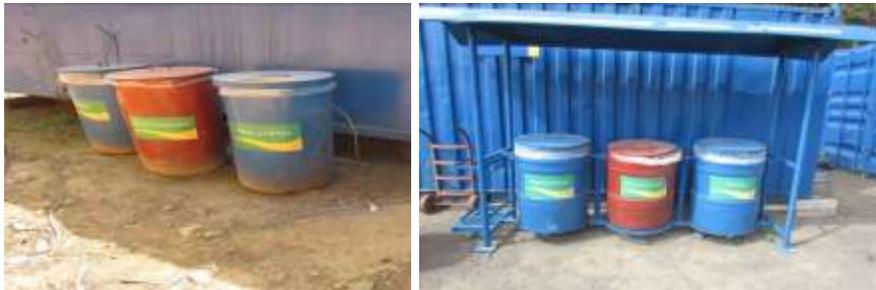
Figura 3. Recipientes utilizados en la clasificación de residuos.

Todos los residuos generados en las áreas de trabajo de Recursos Geotérmicos son separados de acuerdo con lo indicado en el procedimiento CSRG-GE-GA-DSGA ahora denominado CSRG-GE-GA-MGA, debido a cambios en nomenclatura a solicitud del área de Gestión de Calidad. En la Figura 3 se muestran los recipientes utilizados en la perforadora Kpem en PGP-76 (PLP-16).

Los residuos se mantienen en sitios destinados específicamente para estos, permanecen ordenados y rotulados según se mencionó en la medida U2P N°2 y se ilustró en Figura 3.

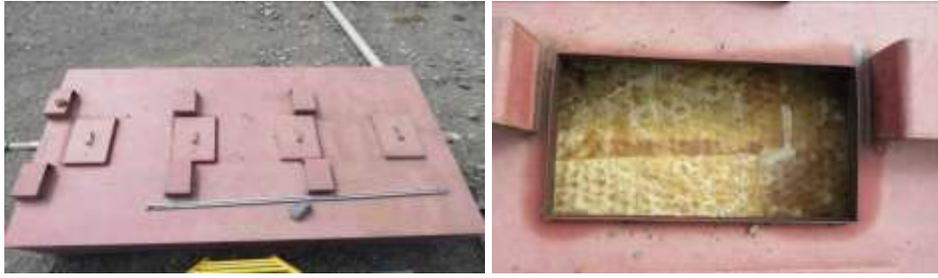
Figura 4. Uso de toallas absorbentes en trampas para aguas oleaginosas.

Se utilizan toallas absorbentes hidrofóbicos para el control de derrames y para los sistemas de trampas para aguas oleaginosas según se muestra en la Figura 4. Los residuos de absorbentes y tierras contaminadas generados por derrames se envían en recipientes adecuados al centro de Acopio de Gestión Ambiental para realizar su debida gestión.

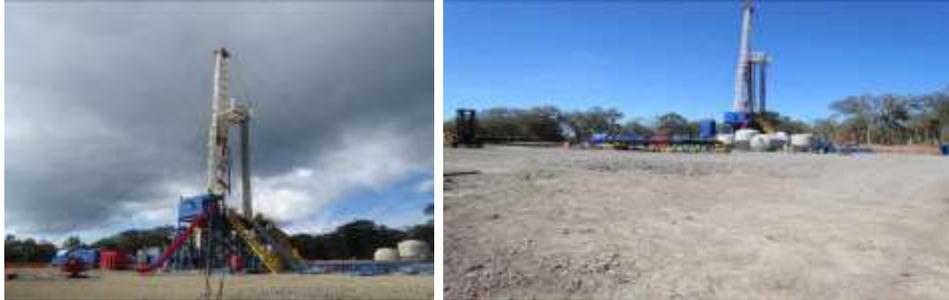
Figura 6. Vistas panorámicas de plataformas de perforación PLP-15 y PLP-16.

Los sitios de perforación permanecen ordenados de esta manera se reducen riesgos de accidentes o derrames.

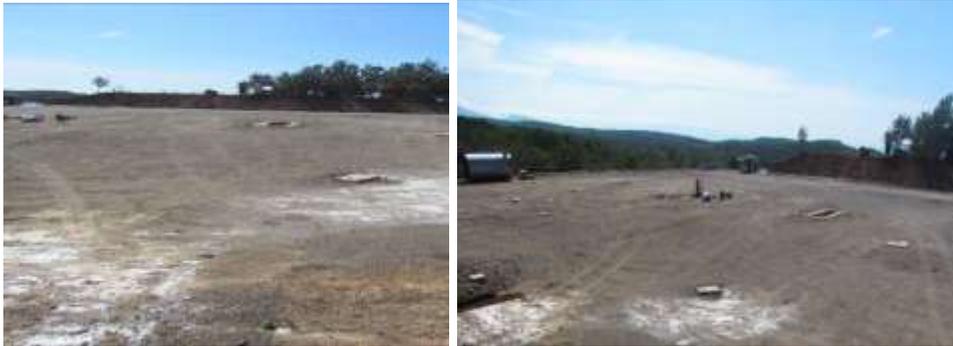
Figura 7. Vista panorámica PLP-13.

Al finalizar las labores de perforación la plataforma debe quedar ordenada y todos los elementos de la perforadora deben ser retirados. En la Figura 7 se muestra en forma panorámica la condición actual de la PLP-13 que fue desocupada por el equipo de perforación Cardwell KB-700 a finales de diciembre 2014 y enero 2015. Los materiales actualmente en sitio obedecen a sistemas por instalar para la realización de pruebas de producción y evaluación del PGP-73.

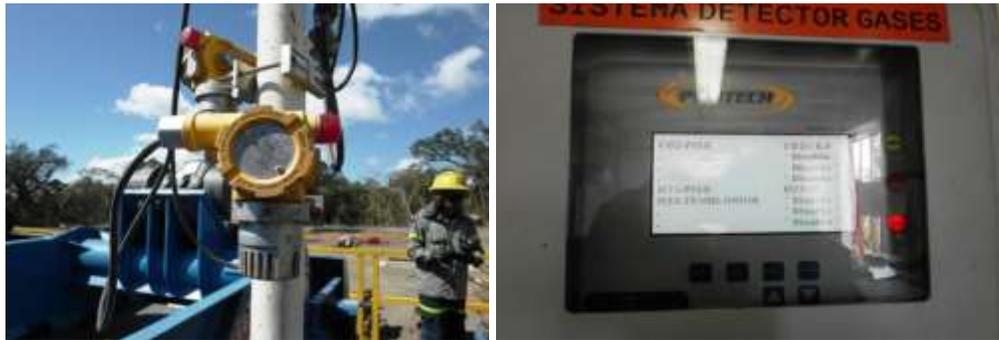
Figura 10. Alarmas audibles instaladas.

Se tiene implementado un sistema para el monitoreo de CO2 y H2S en las máquinas perforadoras. Estos sistemas cuentan con alarmas audibles (10 ppm de H2S, 5000 ppm de CO2), que permitan a los encargados de los procesos tomar medidas para la integridad de los trabajadores (Figura 10).

A fin de garantizar el correcto funcionamiento de las alarmas audibles de detección de CO<sub>2</sub> y H<sub>2</sub>S en las máquinas perforadoras, en la primera inspección formal del 2015, efectuada en el mes de febrero los días 5, 6 y 10 de febrero respectivamente en las perforadoras: National, Cardwell y Kpem; se realizó la verificación de funcionamiento de estos equipos según se muestra en la Figura 11.

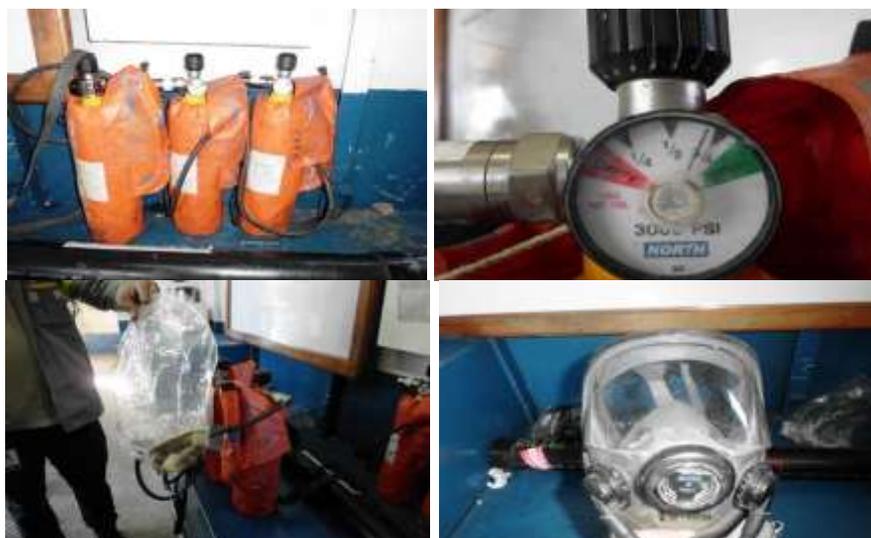
Figura 13. Equipos de escape rápido.

En las perforadoras de pozos profundos se cuenta con sistemas de respiración asistida (Figura 13) y el personal se encuentra debidamente capacitado para que en casos de emergencias puedan enfrentar y controlar la situación.

Al igual que con el detectores audibles en sitio se verificó mediante inspección formal a las perforadoras, la disponibilidad y buen funcionamiento de estos equipos, se encontraron deficiencias de limpieza de los mismos y equipos con baja presión de aire, se recomendó a los responsables de las perforadoras velar por la limpieza adecuada de estos equipos y se está coordinando con el Cuerpo de Bomberos de Cañas, la recarga de estos equipos; asimismo se plantea la adquisición de equipos más modernos que permitan sustituir los actuales.

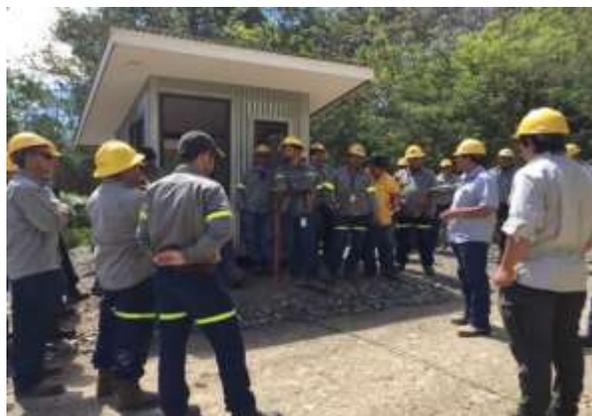
Figura 16. EPP utilizado en colaboradores de perforación.

Se cuenta con un programa de monitoreo de los niveles de ruido en los sitios de trabajo y áreas pobladas según evidencia en la Figura 15 los datos promedios se encuentran dentro de los límites que se establece en la legislación vigente de 65 dBA. En las áreas de perforación, los trabajadores cuentan con los sistemas de protección normalizados por Salud Ocupacional según se muestra en la Figura 16.

Debe implementarse dentro del plan de mantenimiento de las máquinas perforadoras, un programa de control de los niveles de ruido generados por los equipos. El responsable de la perforación deberá llevar los registros de las mediciones, así como de las medidas de mejora realizadas para atenuar el ruido.

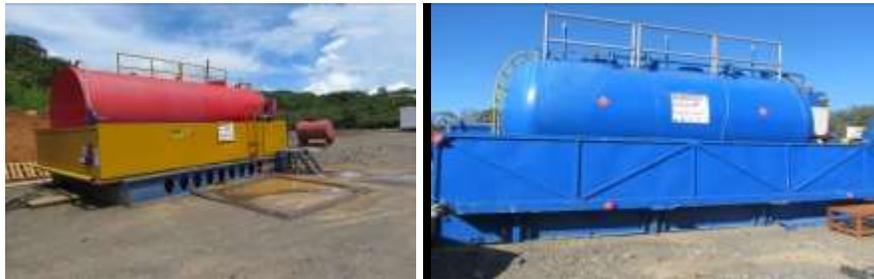
Figura 17. Tanques de combustible en perforadoras

Los sitios de almacenamiento de combustibles o lubricantes en los sitios de trabajo, cuentan con diques de contención que garantizan que cualquier derrame será manejado de manera adecuada según se muestra en Figura 17.

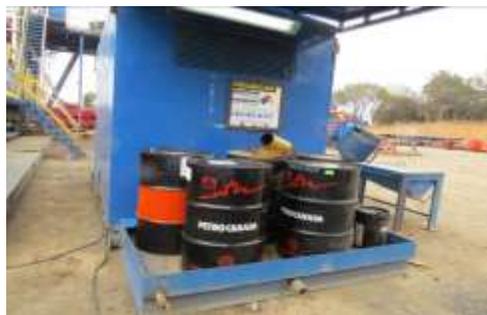
Figura 18. Área para el manejo de residuos de aceites usados

Los desechos producto del mantenimiento tales como cambios de aceite, filtros y otros se manejan en recipientes cerrados, y son dispuestos por medios adecuados. En la Figura 18 se muestra el área utilizada para el re-envase de aceites usados para desecho.

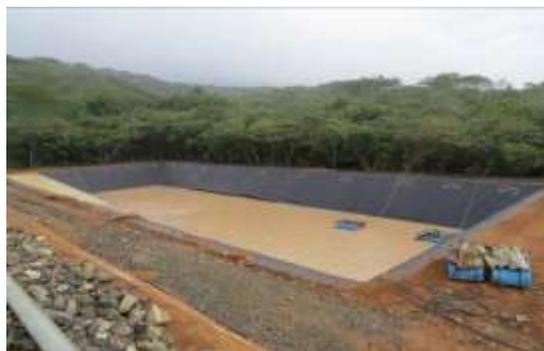
Figura 20. Lagunas utilizadas para el manejo de fluidos geotérmicos y de perforación.

Los fluidos geotérmicos son enviados a lagunas, que se encuentran todas diseñadas con sistemas de impermeabilización por medio de geo-membrana según se muestra en la Figura 20.

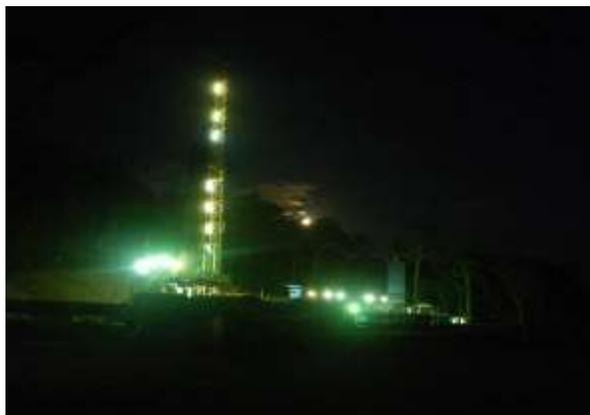
Figura 25. Foto nocturna de perforadora de pozo profundo.

En los horarios nocturnos se emplean la menor cantidad de luces posible, y estas se direccionan hacia la plataforma según se evidencia en la Figura 25.

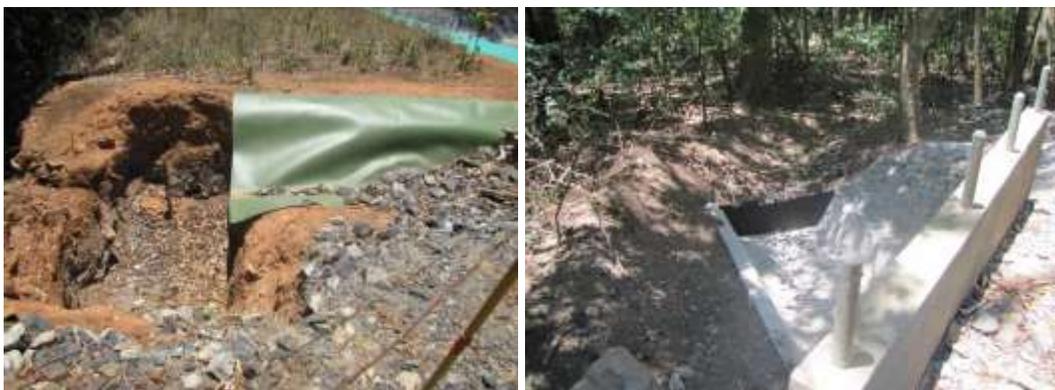
Figura 26. Estructuras para reducir la velocidad del agua PL-16 y camino a PL-12.

En los manejos de agua de algunas plazoletas se construyeron estructuras para reducir la velocidad del agua, la Figura a continuación muestra una trampa para sedimentos construida en la PL-16 y otra trampa construida camino a la PL-12.

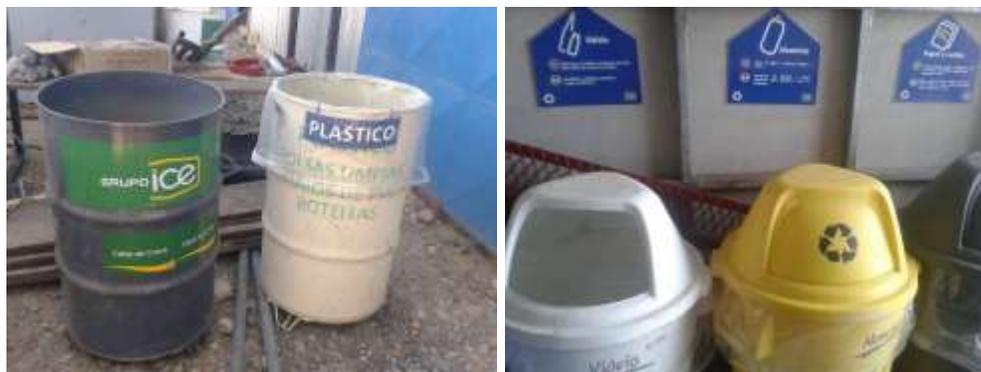
Figura 28. Recipientes para clasificar residuos en el Proyecto.

De las actividades efectuadas posterior al diagnóstico, y con el fin de seguir implementando el método para manejo de residuos sólidos, se colocaron recipientes para separar residuos en todas las áreas del Proyecto. En total se colocaron 42 recipientes, distribuidos en 14 zonas a lo largo del Proyecto (Figura 28)

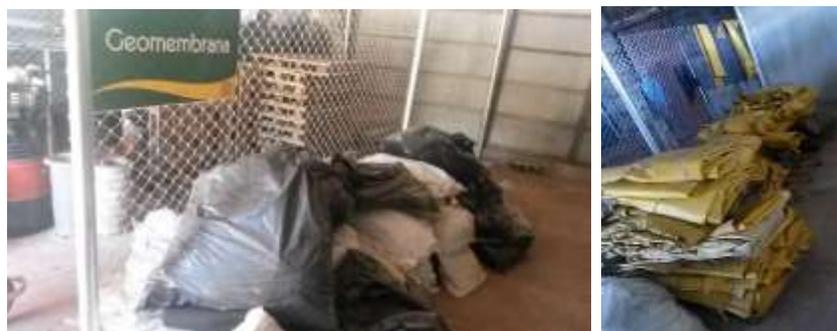
Figura 29. Residuos almacenados en el Centro de Acopio.

Durante el periodo, se recibieron en el Centro de Acopio 18539.47 kilogramos de residuos de papel, plástico, metales (hierro, zinc), cable de cobre, geomembrana, tetrabrik, madera y residuos orgánicos (Figura 29).

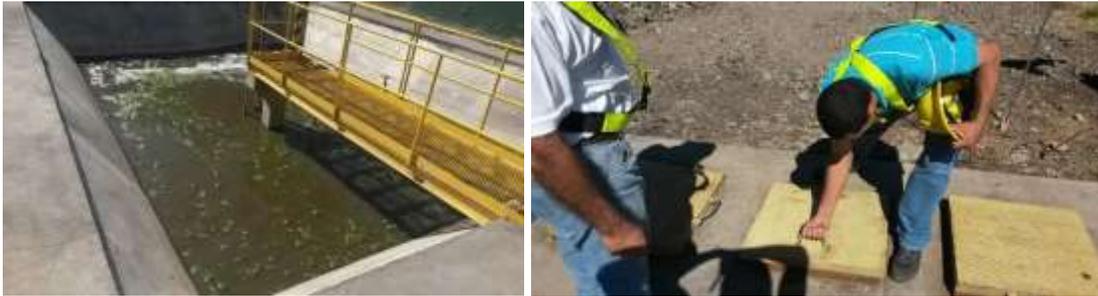
Figura 34. Visita de seguimiento al estado en que opera el Sistema de Tratamiento de Aguas residuales del PG Las Pailas Unidad I.

En el tema de manejo de aguas residuales, durante este periodo se realizó una inspección al estado de las tuberías y la Planta de Tratamiento de la Unidad 1 del Proyecto (Figura 34), con el fin de habilitar el comedor productor ubicado en el Plantel donde se llevan a cabo los frentes de obra y disminuir la carga productiva del Comedor del campamento del Proyecto. Las aguas residuales de este comedor utilizan el Sistema

de Tratamiento utilizado en la Unidad 1 del Proyecto, de acuerdo a lo establecido en el PGA.

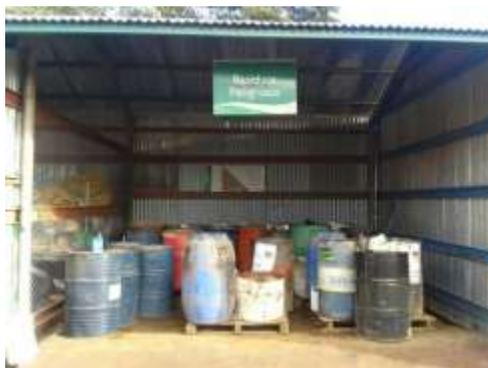
A pesar de la ausencia de dicho formulario, se tiene la normativa en el Proyecto de que el único sitio autorizado para el almacenamiento de residuos peligrosos (incluidos aceite vegetal y lubricante) es el Centro de Acopio, el sitio para la acumulación de residuos peligrosos cuenta con suelo impermeabilizado, diques de contención, canales perimetrales y una fosa para el control de derrames, además de felpas y almohadillas absorbentes.

Figura 37. Residuos peligrosos en Centro de Acopio.

Durante el periodo, el centro de acopio recibió 832 litros de aceite lubricante, 416 litros de aceite vegetal usado, 45.5 kg de textiles contaminados con hidrocarburos y 20 kg de filtros de aceite lubricante. Todos estos residuos se tienen almacenados en el área para residuos peligrosos y están a la espera para la entrega a un gestor de residuos autorizado, no se tramitó la entrega de ningún residuo peligroso en este periodo.

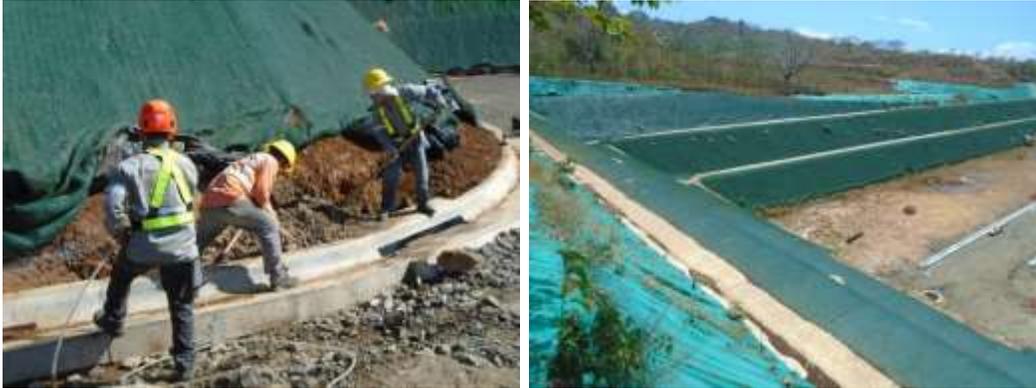
Figura 38. Reacondicionamiento de taludes Casa de Máquinas Pailas II.

En este periodo de informe, se tiene un avance de un 98% en el tratamiento de los taludes de Casa de Máquinas Pailas II, como puede apreciarse en la Figura que se muestra a continuación, se realizó la protección de los taludes con geo-manto y con eco-matrix, igualmente plástico negro como una forma de contener la erosión laminar.

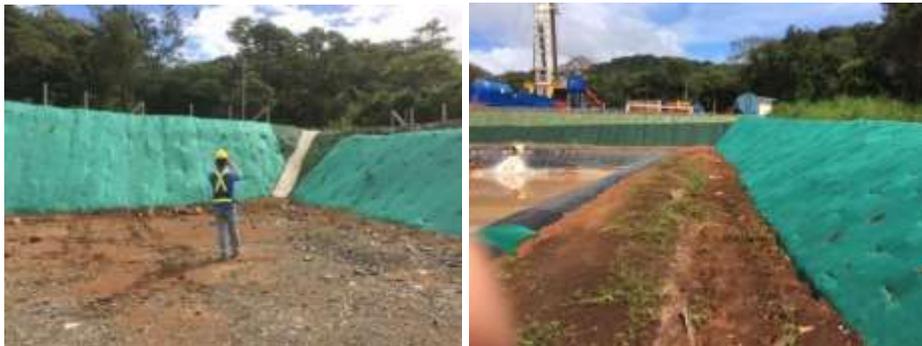
De igual forma, se han realizado trabajos de protección de los taludes en las plazoletas (PL-14, PL-15 y PL-16), donde se implementó la adición de tierra negra u orgánica, la dispersión de semillas con abono, como técnicas muy prácticas para la consolidación puntual y extensiva de vegetación de cobertura rápida (Figura 39).

Figura 39. Trabajos de protección de taludes en plazoletas. Todos los taludes de corte de plazoletas y rutas de tuberías llevarán una protección superficial con ecomatrix.

También se implementaron obras para el manejo del agua superficial como cunetas en las coronas del talud, estructuras reductoras de la velocidad, alcantarillas, acequias de ladera, trampas para contener sedimentos, entre otras medidas.

Los trabajos de tratamiento de la superficie de los taludes con eco-matrix, se realizará después de julio 2015, ya que la compra del material (unos 23 000 m<sup>2</sup>) ingresará en dicha fecha.

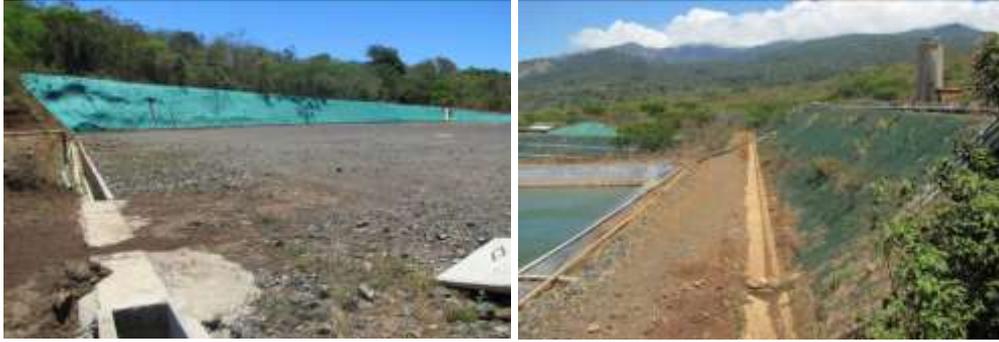
Se contempla en el diseño de las obras los elementos necesarios para reducir el arrastre de sedimentos a cuerpos de agua en las plataformas de pozos profundos. Por otra parte existe un mantenimiento de los sistemas de sedimentación y de control de la calidad del agua en las obras, por ejemplo la Figura a continuación muestra la construcción de cunetas en concreto en la PL-14, además se pretende colocar Eco-matrix en los taludes de todas las Plazoletas, esto reduce la cantidad de sedimentos arrastrados por erosión.

Figura 50. Manejo de aguas en plataforma de perforación PL-14.

El mantenimiento de los sistemas de sedimentación que actualmente se encuentran en las Plazoletas se realiza en cuanto el sistema lo requiera, ya que, si establecemos una frecuencia de mantenimiento en la época lluviosa puede ser insuficiente y en la época seca sería innecesaria.

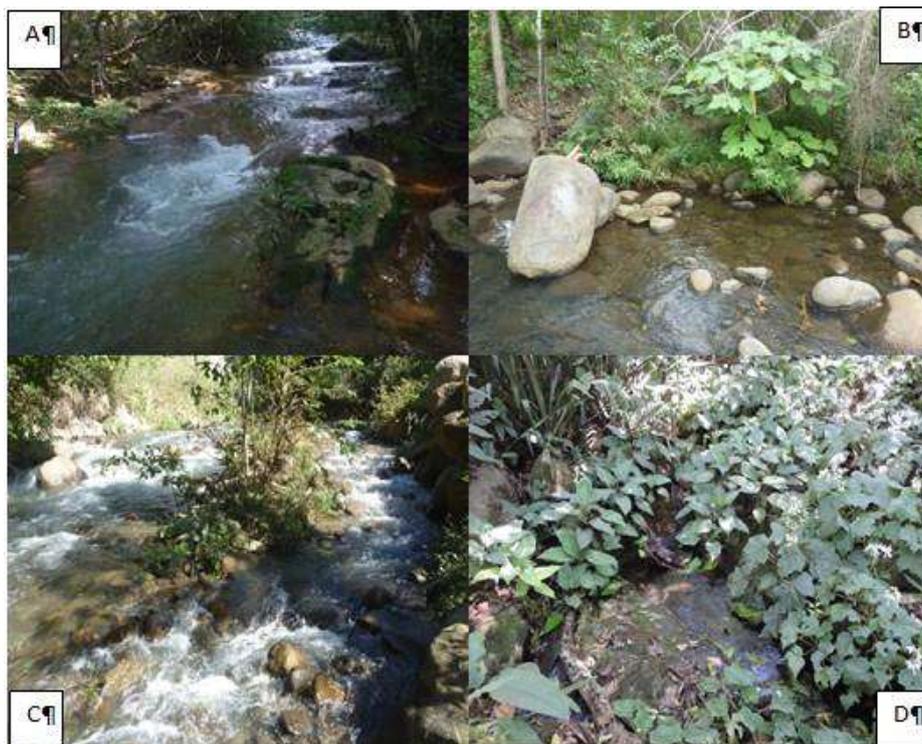
Se establecieron siete sitios para el monitoreo de calidad de agua (Cuadro 6), en los cuales se toman muestras para realizar análisis físico químicos (DBO y Nitrógeno amoniacal), se toman datos directos (pH, Temperatura y Oxígeno disuelto) y se realiza monitoreo de peces y macroinvertebrados acuáticos como bioindicadores de calidad de cuerpos de agua (Figura 51).

Figura 51. Sitios para el monitoreo de calidad de agua. A (Río Negro), B (Qb. Yugo arriba), C (Río Colorado) y D (Qb. Azufrales arriba).

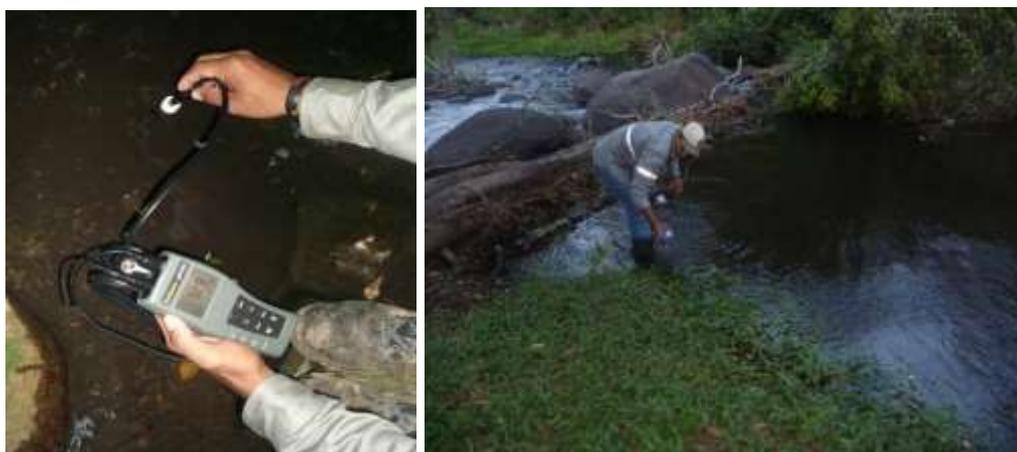
Como parte de las medidas físico químicas de calidad de agua se realizaron mediciones directas del pH y temperatura usando el pH-metro EcoSense pH, así mismo se estimó el oxígeno disuelto empleando el medidor de oxígeno disuelto 100A HANNA HI. Las muestras de agua para análisis de DBO y Nitrógeno amoniacal son tomadas en el campo, refrigeradas y enviadas al laboratorio químico del Instituto Costarricense de Electricidad (ICE) para su posterior análisis. Ambas actividades, mediciones directas y toma de muestras de agua se realizan de manera trimestral y se ilustran en la siguiente Figura.

Figura 52. Mediciones directas de parámetros físico químicos y toma de muestras para calidad de cuerpos de agua del PG Las Pailas II.

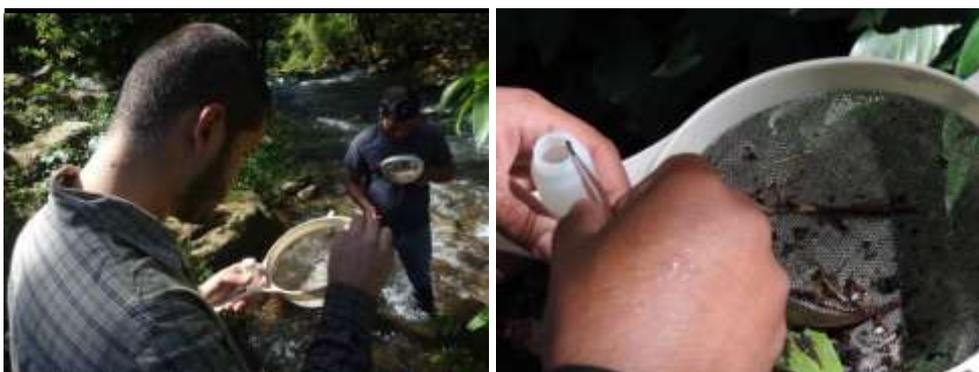
Las muestras se toman bajo el método de recolecta directa, semi-cuantitativa, que consiste en recolectar los organismos directamente en el campo desde el sustrato, el cual se remueve con la ayuda de un colador (Figura 53).

Figura 53. Recolecta de macroinvertebrados en enero 2015.

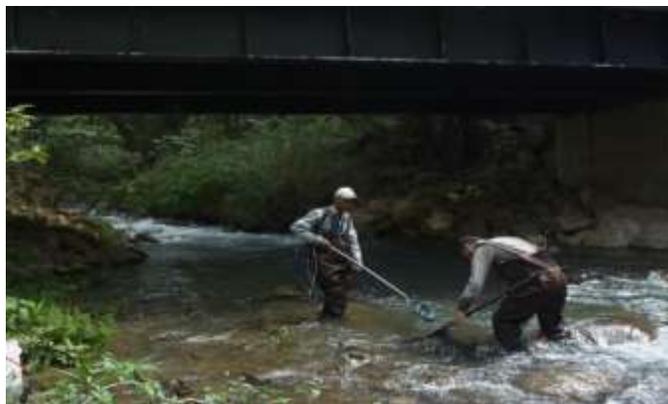
Los sitios de monitoreo de ictiofauna son los mismo sitios de monitoreo de macroinvertebrados acuáticos. El monitoreo lo realizan tres personas, se utiliza equipo de electro-pesca marca SAMUS, modelo 725G, con trajes adecuados para el muestreo. Se realizan cinco períodos de descarga eléctrica por sitio de muestreo, aproximadamente 10m de lecho del cuerpo de agua por período de descarga, tratando abarcar la mayoría de hábitats disponibles en el cuerpo de agua en el momento del muestreo (Figura 8).

Figura 8. Monitoreo de peces con electro-pesca en cuerpos de agua del PG Pailas II.

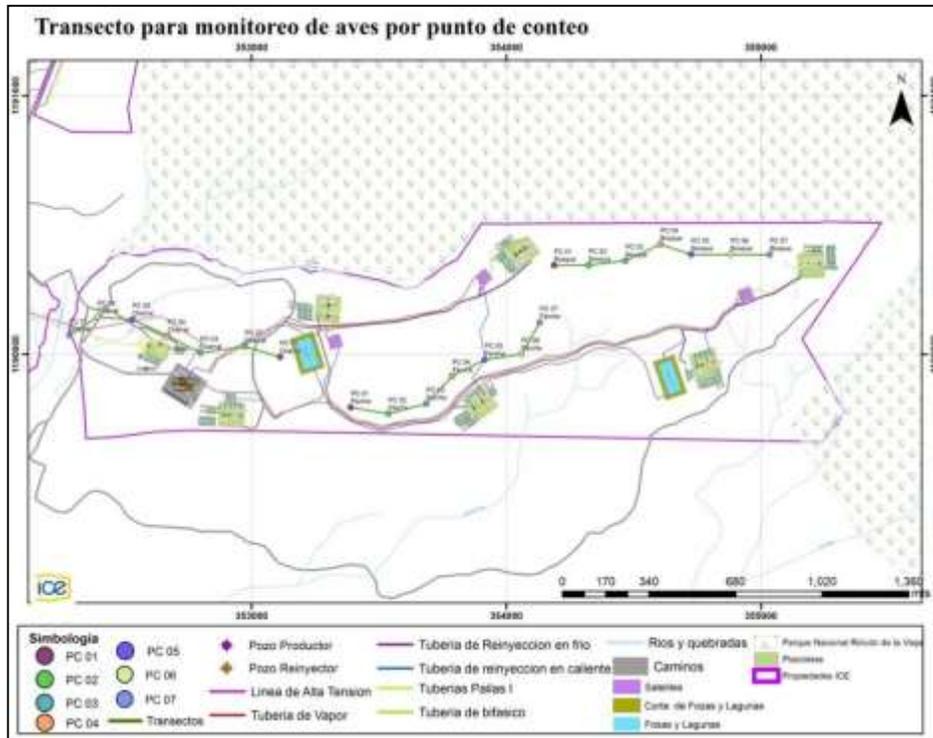
Figura 73. Ubicación de los puntos de conteo para el monitoreo de aves en 3 transectos dentro del AP del PG Las Pailas II.

Dentro de los transectos se establecieron puntos de conteo que abarcan una superficie de 25m de radio y separados 150m uno de otro, marcados con cinta flamming color verde para establecer la ruta del mismo y para indicar que es el centro del punto (Figura 73). Esta técnica de muestreo consiste en registrar todas las especies de aves que se visualicen y/o escuchen dentro del área mencionada anteriormente.

Se deben contar todas las especies que se identifiquen en un lapso de 20 minutos, ya sea por observación directa o por canto y se debe evitar contar un mismo individuo más de una vez. Se deberá especificar si el ave se encontraba sobrevolando el punto de conteo o realizando alguna actividad que se considere relevante mencionar.

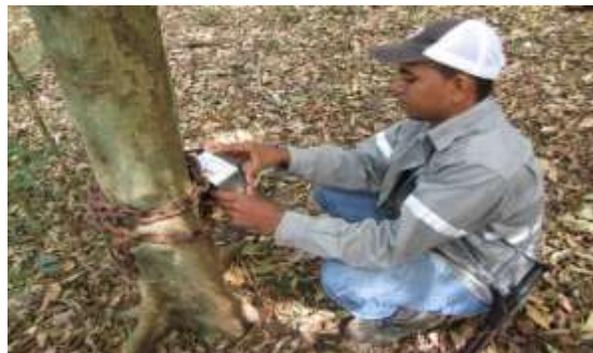
Figura 76. Colocación de cámaras trampa para monitoreo de mamíferos terrestres.

Se colocan tres cámaras trampa marca Bushnell Trophy Cam 8 megapíxeles de visión nocturna, cada una con tarjeta de memoria 8GB Micro-SD con adaptador flash y 4 pares de baterías alcalinas, estas se instalan en sitios donde se encuentren rastros de mamíferos, ya sea en los transectos y/o cerca de los sitios de obra (Figura 76).

Las cámaras se programan para que trabajen las 24 horas del día durante 15 días consecutivos y para tomar una secuencia de tres fotos con intervalos de dos segundos a partir de la detección de movimiento. Cada cierto tiempo una de las cámaras se programa en modo video con una duración de diez segundos a partir de la detección de movimiento. Cada fotografía y/o video tendrá la información de fecha y hora.

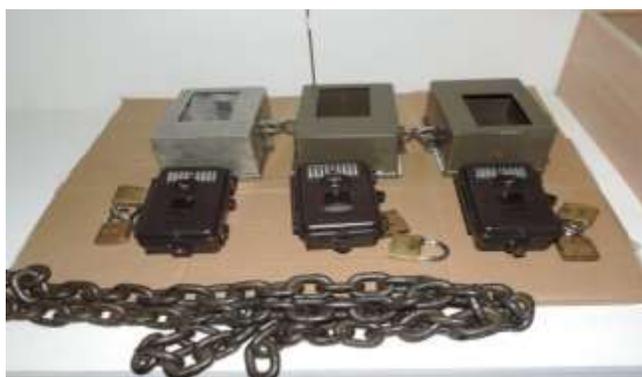
Figura 77. Cámaras trampa utilizadas para el monitoreo de mamíferos.

Para la seguridad del equipo se construyó una caja de protección para cada cámara, estas cajas disponen de una cadena de 2m de largo y dos candados. Las cámaras se colocan en los troncos de los árboles a una altura de 30cm del suelo y se fijarán con la cadena. La altura de instalación puede variar dependiendo del objetivo a capturar (Figura 77).

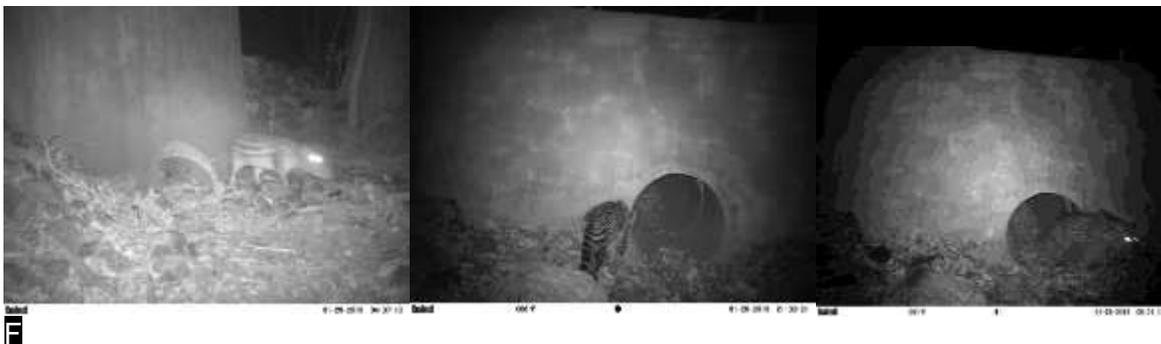
Figura 83. Fauna utilizando alcantarillas en accesos a sitios de obra.

Se procede a instalar cámaras trampa cerca de cuerpos de agua y en alcantarillas que actualmente se encuentran limpias y se determina que estas estructuras están siendo utilizadas por gran cantidad de especies como: pizotes, tepezcuintles, felinos, entre otros (Figura 83).

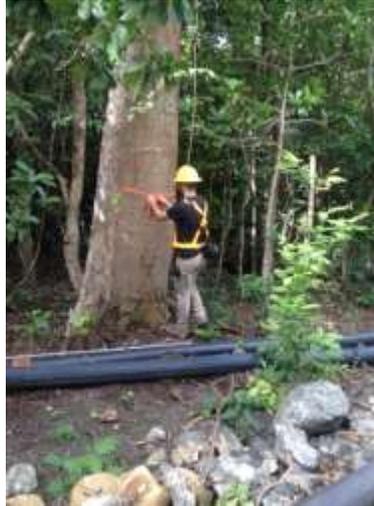
Figura 85. Marcación de árboles que permiten el paso natural de fauna arborícola.

A partir de estas observaciones se procedió a marcar todos los pasos naturales de fauna arborícola con el objetivo de monitorear el tránsito de individuos para valorar la colocación de puentes aéreos en caso de ser requeridos (Figura 85).

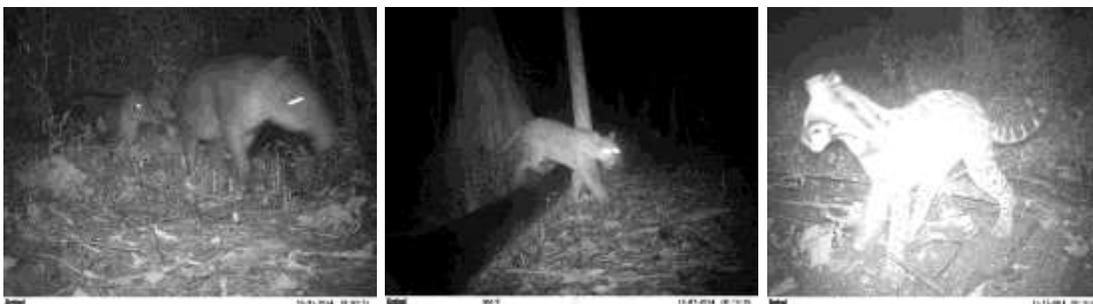
Figura 86. Danta (*T. bairdii*), Puma (*P. concolor*) y Caucel (*L. wiedii*) en ruta de tuberías.

Los resultados demuestran que dentro del Área del Proyecto circulan mamíferos tanto pequeños como medianos y algunos de ellos pueden verse afectados por la altura de las tuberías, sin embargo, es importante considerar en el diseño de las tuberías los pasos a desnivel que permitan el tránsito de fauna silvestre, se recomienda la construcción de pasos tipo zanja o paso de desnivel por debajo de las tuberías cada 50m, con una altura del suelo al tubo mínima de 1.20m. Si las condiciones topográficas en algunos sitios permiten alturas similares de manera natural estos se pueden aprovechar. Esta medida es propuesta para no crear barreras en estas áreas que sabemos que están siendo utilizados constantemente en el Área de Proyecto.

El trabajo se realizó en los meses octubre, noviembre y diciembre, se colocaron 4 y/o 5 cámaras trampa que trabajaban 7 días consecutivos o menos (Figura 86). Los registros han sido exitosos para el poco tiempo de monitoreo y por parte de la Unidad de Biología se seguirá realizando un seguimiento de las especies más grandes como es el caso de los felinos y las dantas, ya que se sospecha la presencia de 3 dantas.

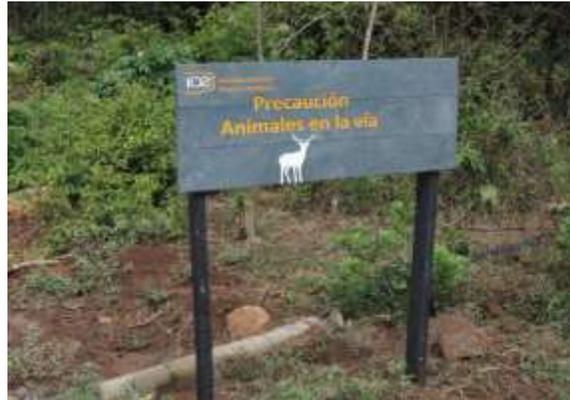
Figura 87. Colocación de rótulos preventivos sobre la presencia de fauna en la vía.

Medida completada en el informe presentado en Julio 2014 donde se mencionaron los detalles de los trabajos (Figura 87).

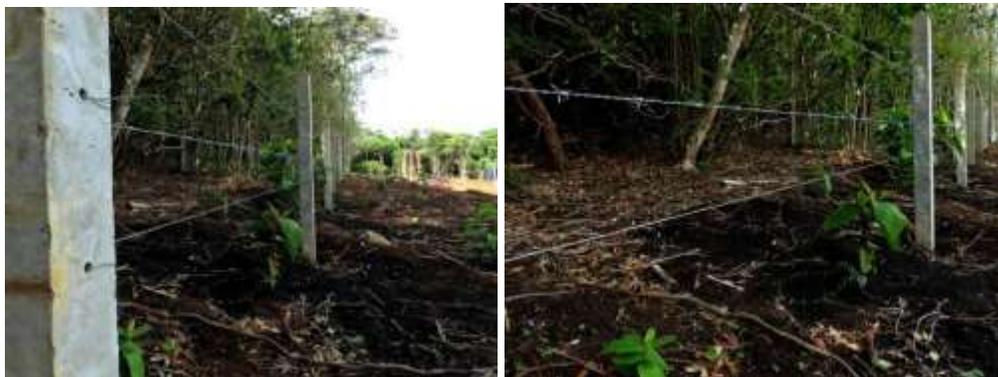
Figura 88. Cordón liso colocado en las cercas que rodean las plazoletas.

Una medida complementaria que se tomó a partir de los registros de la fauna encontrada en los sitios de obra, fue la colocación de un cordón liso en las cercas que bordean las plazoletas a una altura promedio de 15cm sin embargo, por la topografía de algunos sitios esta altura es variable. Se espera que este cordón evite que los animales que intenten ingresar a las plazoletas no se vean lesionados como pasaría con alambres de púas (Figura 88).

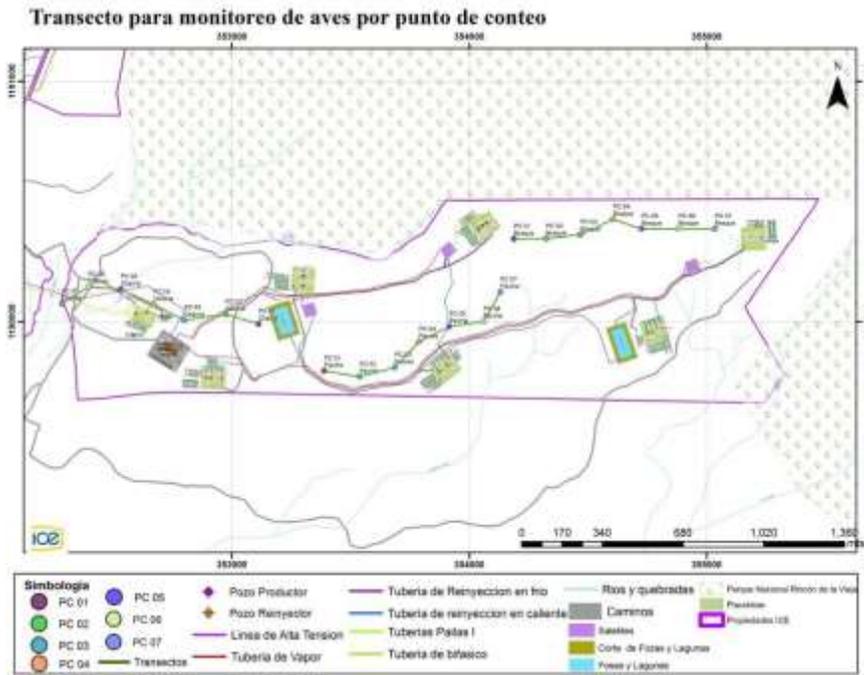
Figura 89. Ubicación de los puntos de conteo para el monitoreo de aves en 3 transectos dentro del AP del PG Las Pailas II.

Para determinar los efectos que el ruido pueda ocasionar en aves y mamíferos, se realizará un monitoreo bimensual en 3 transectos ubicados cerca de los frentes de obra los cuales están influenciados por este factor (Figura 89). Los transectos tienen una distancia de 900m y están compuestos por 7 puntos de conteo separados a una distancia de 150m entre cada uno de ellos.

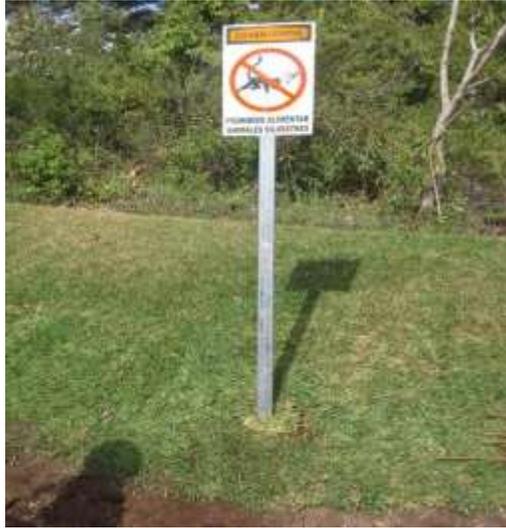
Figura 93. Rótulos instalados en el AP PG Pailas.

Se han colocado 7 rótulos de prohibición de alimentar fauna silvestre, se ubican en los sitios de obra: Comedor de la Casa de Máquinas, Plazoletas 12, 13, 15, 16 (Figura 93).

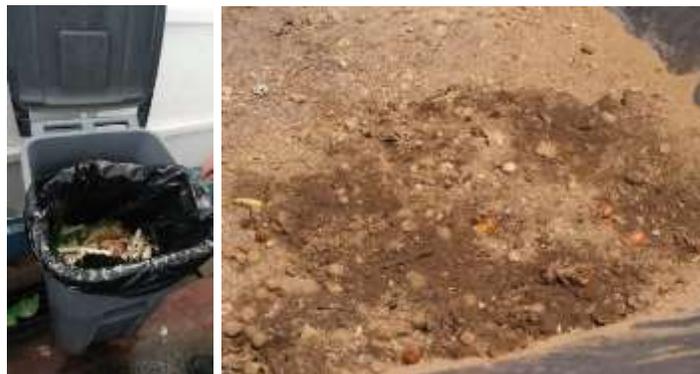
Figura 94. Recolección y vertido de los residuos sólidos orgánicos.

Durante el periodo, el Proyecto recibió 6.7 toneladas de residuos orgánicos, provenientes en su gran mayoría de los comedores habilitados, estos residuos fueron vertidos en el relleno sanitario, rociados con carbonato de calcio y cubiertos con tierra (Figura 94) con el fin de evitar, entre otras cosas, su consumo por parte de animales de la zona.

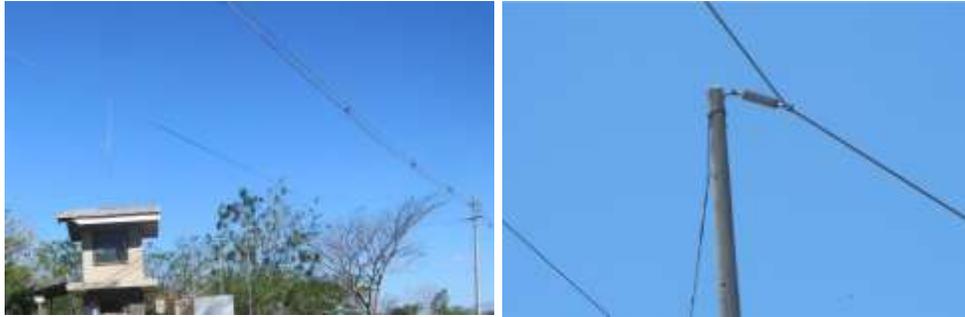
Figura 95. Presencia de cable semi-aislado en la Línea de Distribución interna.

Durante el trimestre no se realizaron trabajos de colocación de Línea de Distribución, es importante mencionar que en toda la Línea se ha colocado cable semi-aislado, la Figura a continuación se observa la presencia de cable semi-aislado en el acceso principal a las obras del Proyecto y en los caminos internos.

En la Figura anterior se observa cómo se aprovecha la red de caminos para la instalación de la red. Además es importante mencionar que en las ocasiones en que ha sido necesario se realizan giras de campo con el personal a cargo de la instalación de la Línea de distribución interna para realizar mantenimientos a ramas y evitar la corta de árboles, una de las medidas que ha sido necesaria para evitar la corta de árboles fue aumentar la cantidad de postes a instalar, esto ha evitado la corta de árboles en los bordes del camino.

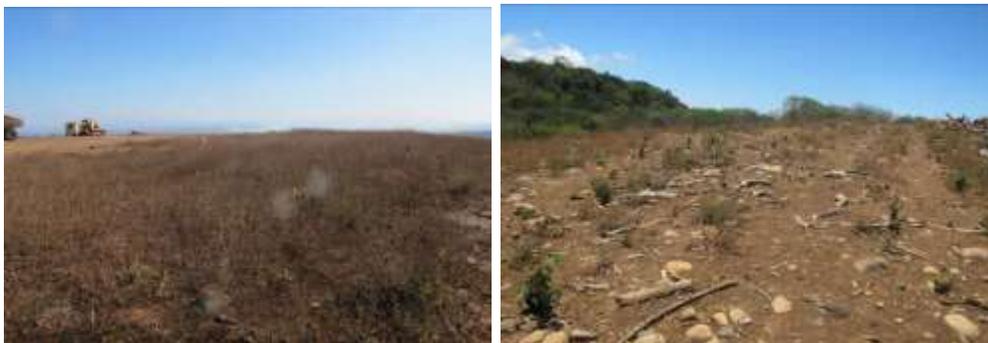
Figura 97. Condiciones geomorfológicas de las Escombreras N°1 y N°2.

El acomodo del material se hace de acuerdo a las condiciones geomorfológicas del terreno y se contará con un plan para la recuperación o restauración ambiental de las mismas, que incluye manejos de agua, recuperación con tierra orgánica, siembra de plantas o arbustos. La Figura a continuación muestra el acomodo superficial en las Escombreras N°1 y N°2, además algunos trabajos de restauración de la superficie.

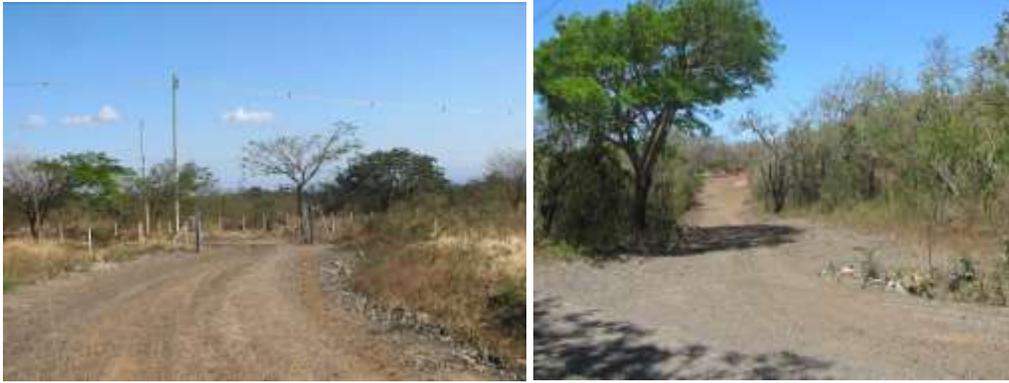
Figura 98. Acceso a las Escombreras N°1 y N°2.

Las Escombreras se ubican en terrenos ICE, por lo que no es necesario contar con ningún tipo de autorización de propietarios y cuentan con un acceso apropiado, ya que debe ingresar equipo de importantes dimensiones, como vagonetas, tractores y vehículos pick up. Vale la pena mencionar que aún no se han iniciado de manera formal los trabajos de recuperación de las Escombreras, ya que tenemos pendiente colocar en las mismas el material proveniente de las Tuberías, Estaciones separadoras y Lagunas de enfriamiento. La Figura a continuación muestra imágenes de la entrada a la Escombrera N°1 y la Escombrera N°2, ambas cubiertas con lastre.

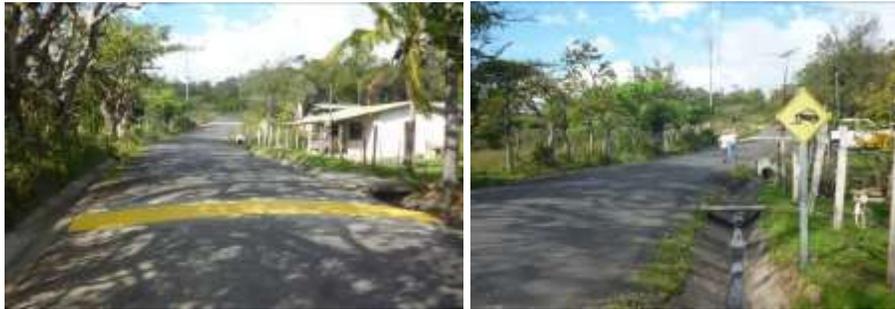
Figura 114. Reductores de velocidad y rotulación en la comunidad de San Jorge.

Se realizaron los trabajos de colocación de rótulos preventivos de reductores de velocidad y la construcción de los mismos reductores en la comunidad de San Jorge, la Figura a continuación muestra los trabajos realizados a la fecha.

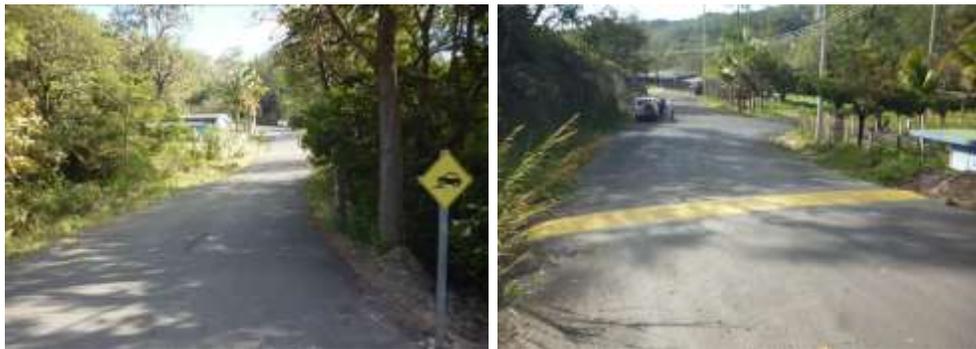
Figura 115. Reductores de velocidad y rotulación en la comunidad de Santa María.

De igual forma se realizaron los trabajos en la comunidad de Santa María, la siguiente Figura muestra los trabajos realizados.

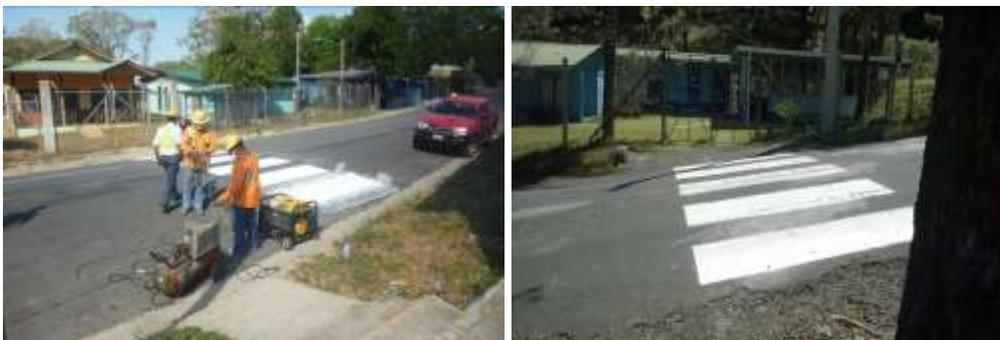
Figura 116. Señalización peatonal para paso de estudiantes Escuela de Curubandé y Escuela de Santa María.

Con respecto a los trabajos de señalización peatonal frente a las Escuelas, se finalizaron los trabajos en las tres Escuelas, la Figura a continuación muestra los trabajos de pintado de los pasos peatonales en las Escuelas de Curubandé y Santa María.

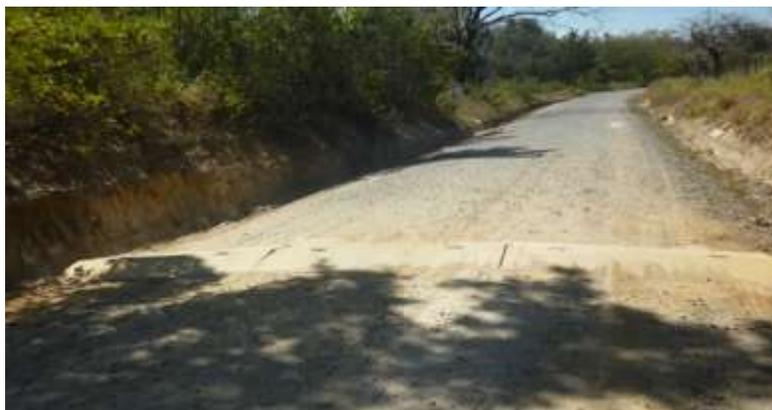
Figura 117. Colocación de reductor de velocidad.

En este periodo se construyó el reductor de velocidad en la servidumbre del Sr. Tomás Batalla, la Figura a continuación muestra el reductor.

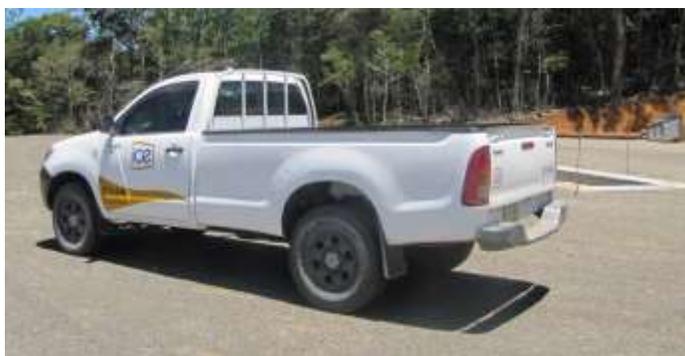
Figura 118. Rotulación de vehículos ICE.

Todos los vehículos que actualmente utiliza el proyecto se encuentran identificados con el logo del ICE, en el caso de los vehículos alquilados, se encuentran identificados en el parabrisas con un rótulo a color con el logo del ICE y con el nombre del proyecto (Figura 118).

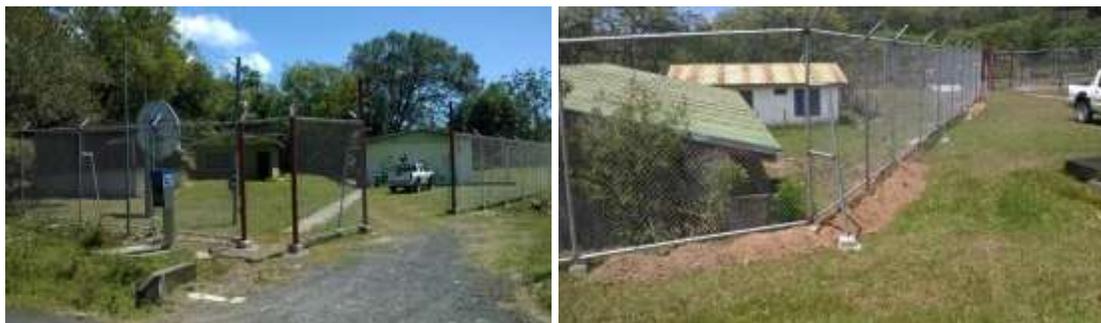
Figura 119. Avance en los trabajos de la malla perimetral Escuela de San Jorge.

Dieron inicio los trabajos de la colocación de la malla perimetral para la Escuela de San Jorge, en el informe anterior se indicó por error que los trabajos se referían a la Escuela de Curubandé. A la fecha los trabajos se suspendieron, ya que se requiere contar con una nota de autorización de un propietario para construir para de la malla en su propiedad y así evitar la corta de varios árboles para finalizar de construir la malla perimetral. La

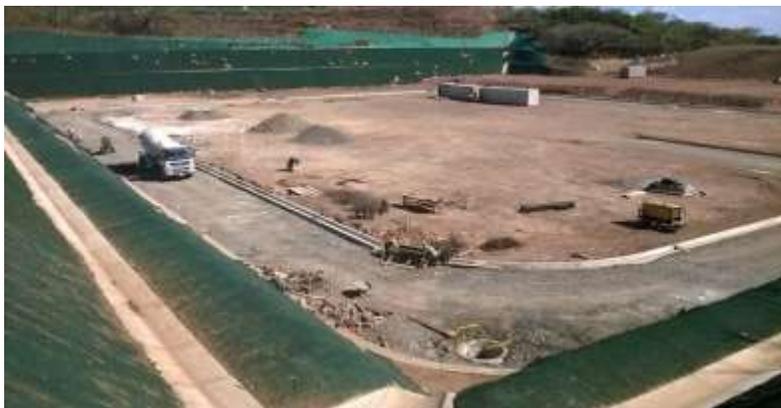
Figura 121. Condición actual en construcción de obras pluviales en el sitio de Casa de Máquinas.

Relacionado a las actividades preliminares en el sitio de Casa de Máquinas, para el período correspondiente al I Trimestre del 2015 no se reporta ejecución de labores para las obras pluviales de dicha explanada. Actualmente se tiene un avance del 79,5% en la ejecución de dicha actividad, donde quedan pendientes la construcción de algunos pozos, confección y colocación de sus respectivas tapas, así como la construcción de un tramo del desfogue en el Río Colorado (Figura 121).

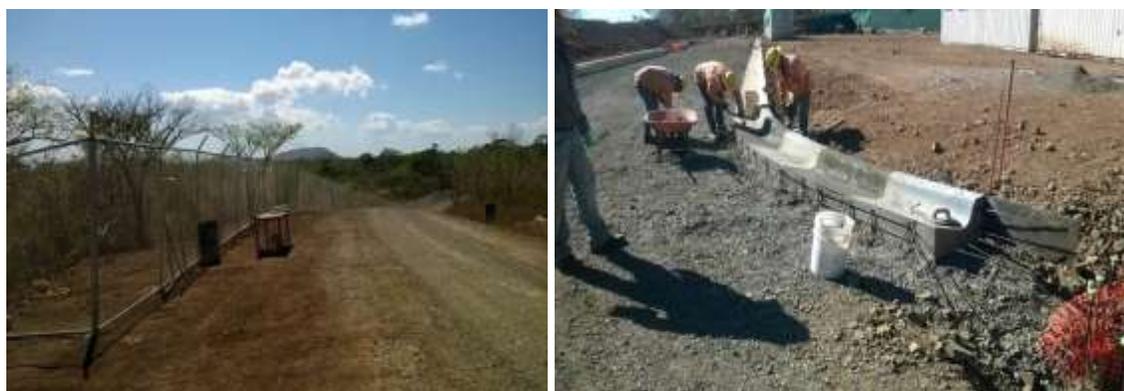
Figura 122. Construcción de cordón y caño en terraza de Casa de Máquinas, así como instalación de malla perimetral en el camino de acceso.

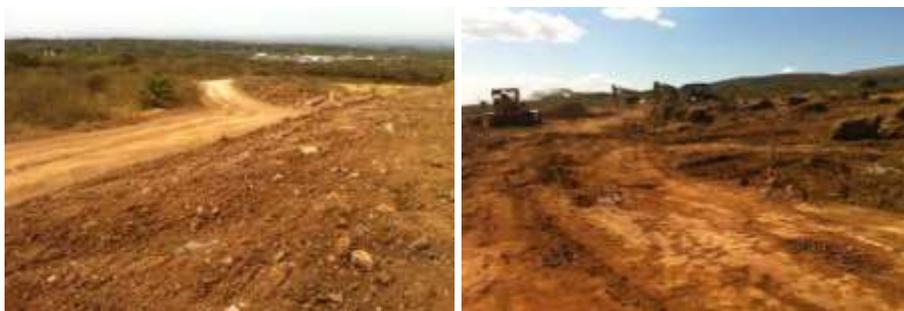
Figura 123. Conformación de acceso y limpieza de nivel inferior de escombrera Pailas I.

Para el período, en la escombrera Pailas I se ha trabajado en la colocación y compactación de material procedente de la excavación de la Casa de Máquinas, a la fecha se han colocado en dicha escombrera 45.000 m<sup>3</sup> compactados, de una capacidad total de almacenamiento de 316.000 m<sup>3</sup>. A su vez, se ha trabajado en la conformación del camino de acceso a la zona inferior de dicha escombrera, así como en la limpieza y desmonte del área destinada para inicio de labores de conformación de dique y terraza inferior (Figura 123).

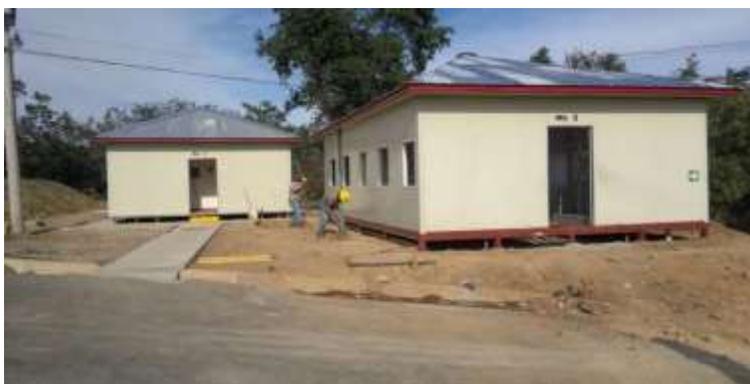
Figura 124. Construcción de campamentos oficiales, alojamiento Proyecto Pailas.

Para el período correspondiente al I Trimestre, se continúan con trabajos relacionados a la construcción del campamento Oficial #8, a la fecha se han instalado paredes internas en los módulos y en la instalación de la estructura de techos junto con su cubierta de techos, así mismo se ha trabajado en acabados como pintura de paredes internas e instalaciones mecánicas del área de baños. Quedarían pendientes realizar acabados de pintura de paredes internas, colocación de puertas y losa sanitaria, detalles de instalaciones mecánicas y construcción de aceras para finalizar con la construcción del inmueble (Figura 124).

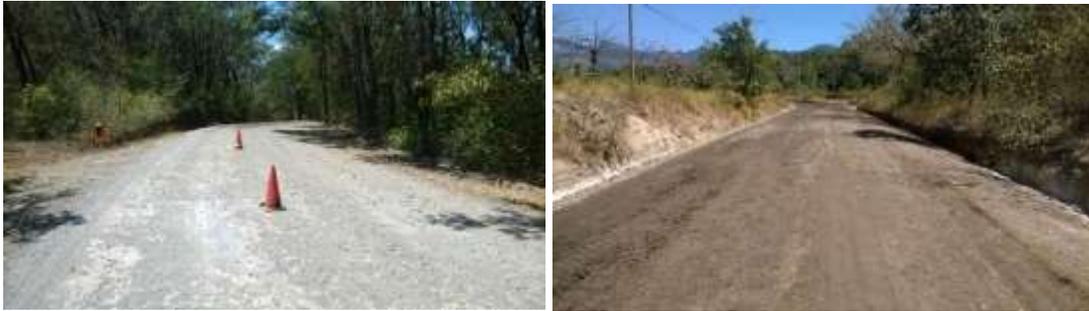
Figura 125. Reconfiguración de caminos de acceso entre Curubandé-Pailas y Guayabo-Pailas, respectivamente.

Durante el período se ha trabajado en el mantenimiento de caminos de acceso, se efectuó re-lastreado de 1 km del camino entre Guayabo y Pueblo Nuevo. Se efectuó reconfiguración de la superficie de ruedo entre Pailas y Curubandé y actualmente queda un tramo de aproximadamente 6 km de reconfiguración del camino entre Pailas y Guayabo (Figura 125).
