## Informe de Responsabilidad Ambiental

Informe de Responsabilidad N° XXXII-2015  
Período del Informe: enero-marzo 2015

### Proyecto Geotérmico Las Pailas

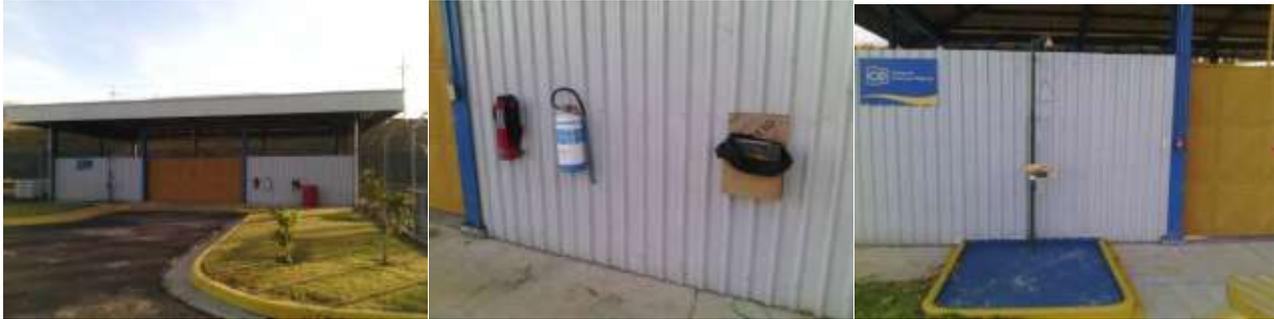
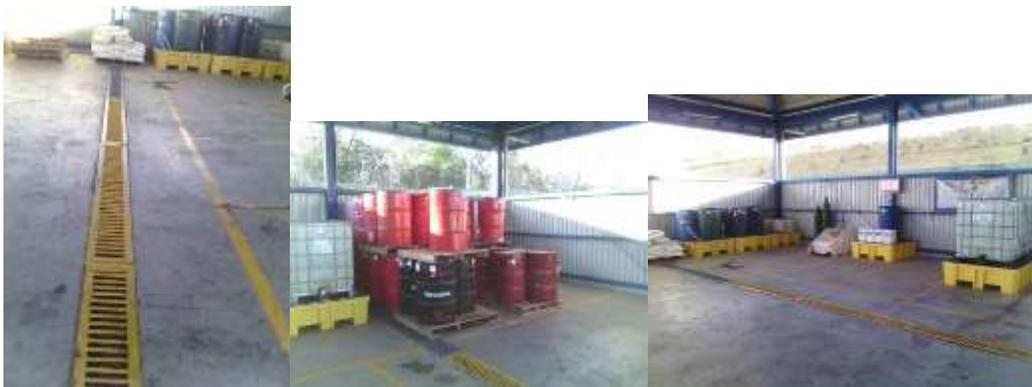
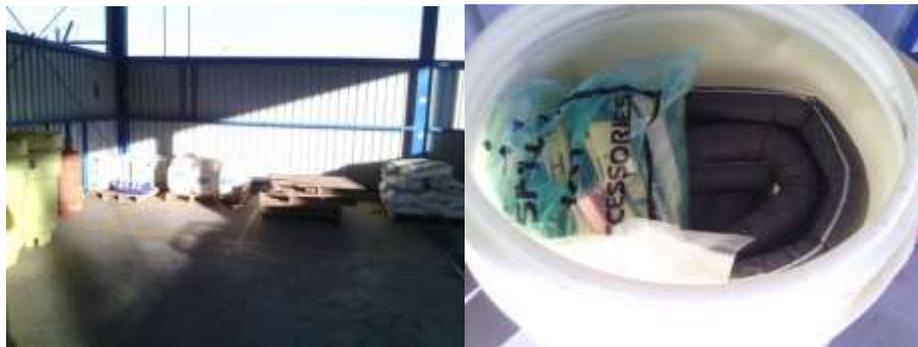
Bodega de inflamables y químicos.

Los aceites están en una bodega la cual tiene un sistema de canales y tanque de contención de derrames. Los aceites están en un área de uso exclusivo para materiales inflamables, se cuenta con las hojas de seguridad, kit de recolección de derrames, tarimas con contención de derrames. Todos estos edificios y sistemas se mantienen operando satisfactoriamente al momento de la inspección, 20/3/2015.

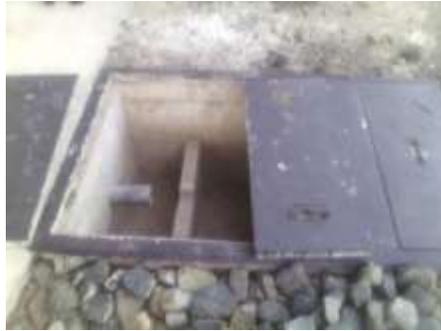
20/3/15,  
Sistema de contención de derrames, tanque se limpió de agua recientemente.

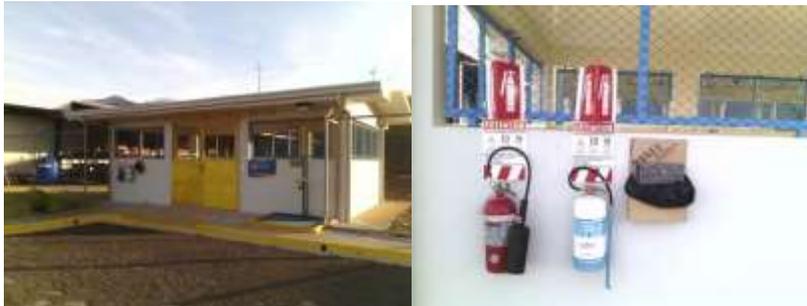
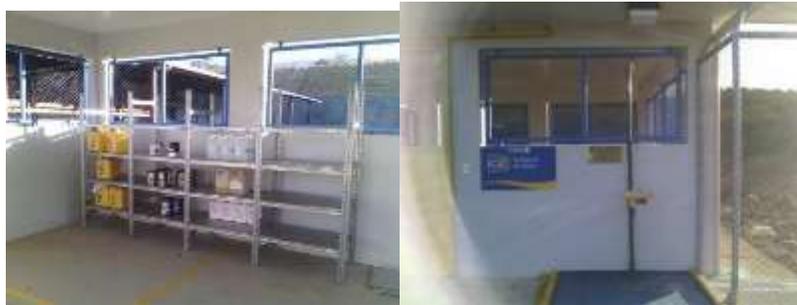
Bodega de químicos  
Se encuentra en buen estado  
20/3/2015

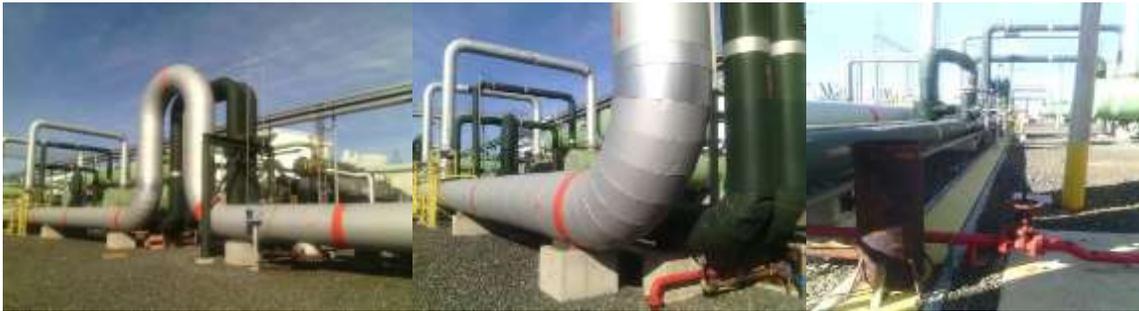
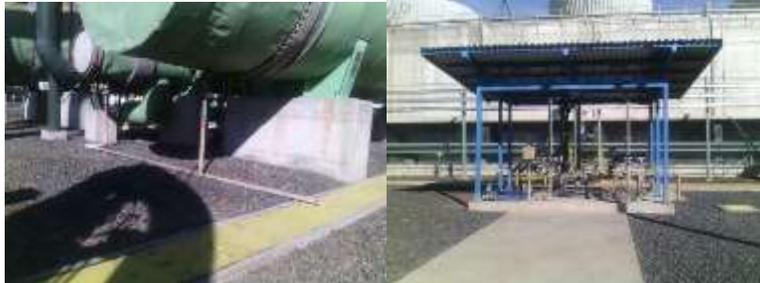
La planta cuenta con un sistema de recolección de drenajes en todos los sistemas principales del proceso, los cuales son llevados a través de una red de tuberías hasta llegar al tanque de neutralización donde se ajusta su pH y se bombea a la laguna de enfriamiento (se encuentra operando satisfactoriamente a la fecha del 20/3/2015), para posteriormente ser pasado al pozo de reinyección, este sistema es automático, las tuberías esta aisladas, camuflaje color verde, también se cuenta con sistemas de separación de aguas aceitosas en el edificio de mantenimiento, las que se limpian cada mes. Esto lo hace el área civil. Estos aceites se mandan al centro de transferencia Miravalles. Los comedores tienen trampas de grasa, que se limpian mensualmente por el área civil.

Sistema de recolección y neutralización de drenajes de condensados, se encuentran en buen estado 20/3/2015

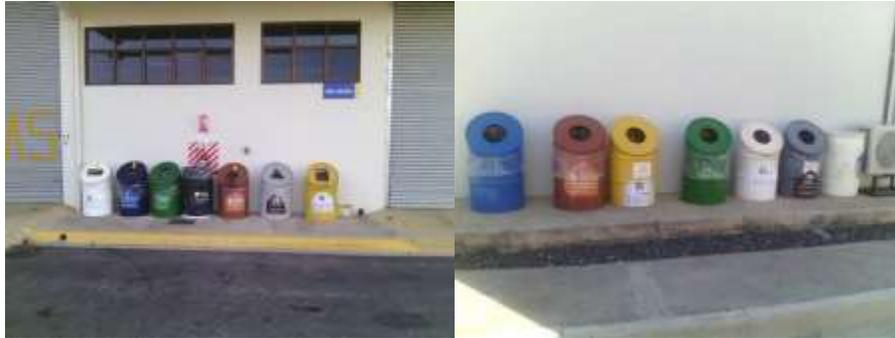
Se cuenta con baterías para clasificación de desechos sólidos en varias partes de las planta, estos a su vez se llevan a un centro de transferencia de residuos. Estos están en buen estado.

Batería de recipientes para la clasificación de desechos sólidos 20/3/2015

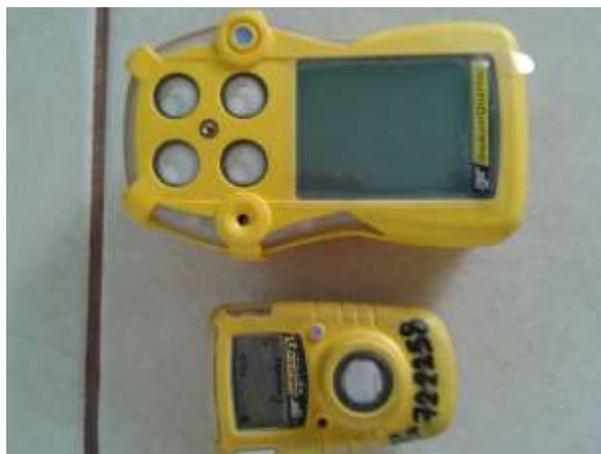
Detectores de fugas de H<sub>2</sub>S

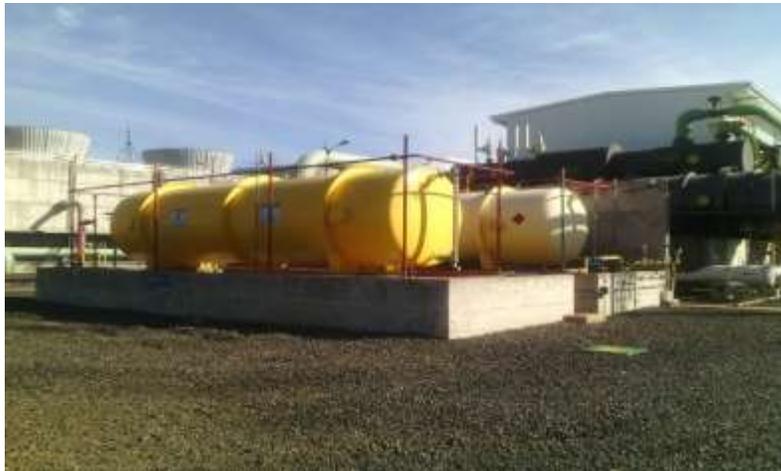
Vista de los tanques de pentano  
20/3/2015

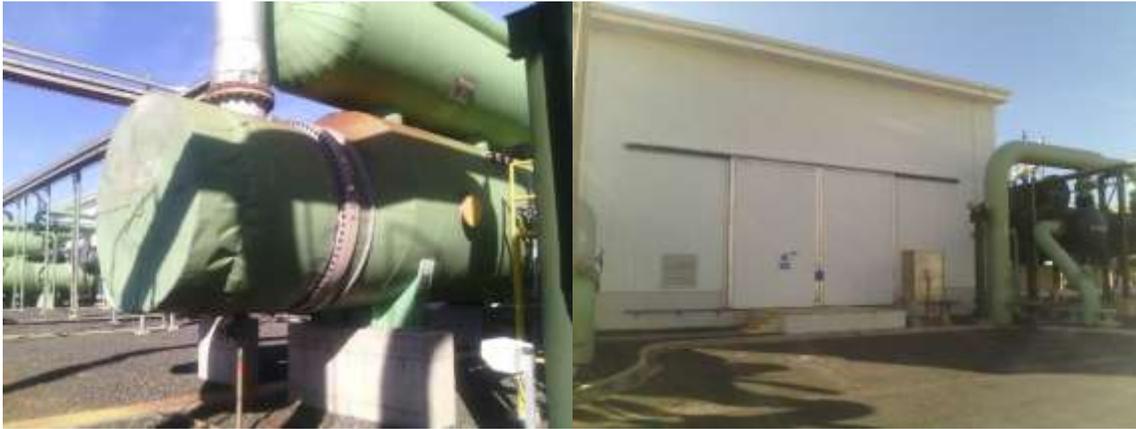
Las tuberías de vapor y salmuera están recubiertas con un aislante térmico para evitar la fuga de calor al medio y la pérdida de propiedades termodinámicas, similarmente, también están recubiertos los evaporadores y precalentadores de pentano, todo esto protege al personal, al ambiente y al proceso, baja en nivel de ruidos. Estos se mantienen en buen estado a la fecha. 20/3/2015.

Tuberías recubiertas con forros aislantes térmicos y aislamiento térmico y acústico de la caseta de turbina 20/3/2015

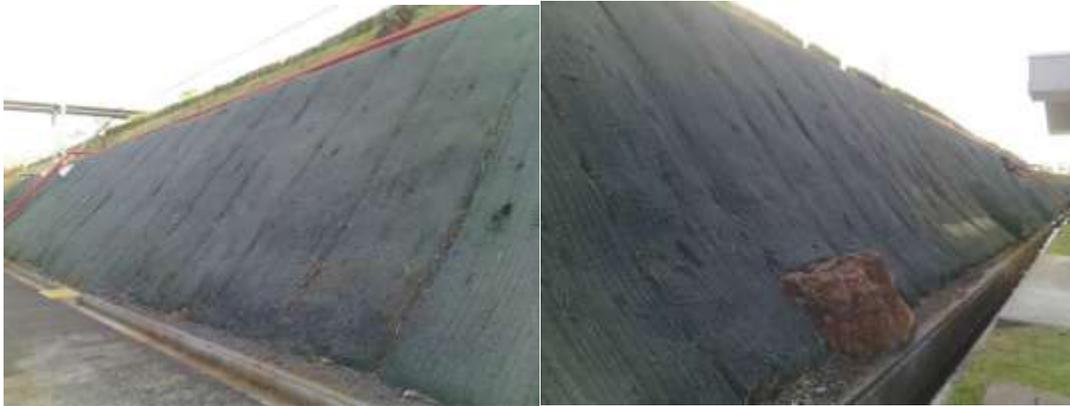
Se cuenta con una cubierta de membrana para sostener el suelo de los taludes la cual se encuentra en buen estado no hay evidencia desprendimientos, no hay erosión.

Vista de la malla de los taludes y caño. 20/3/2015

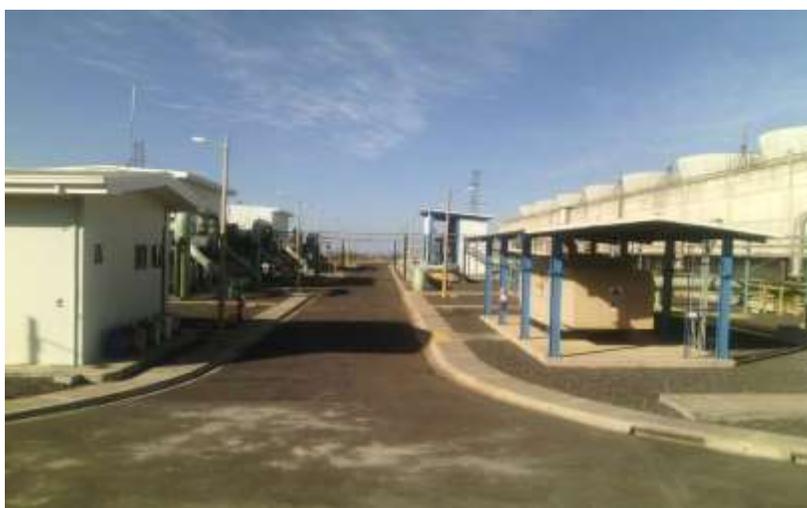
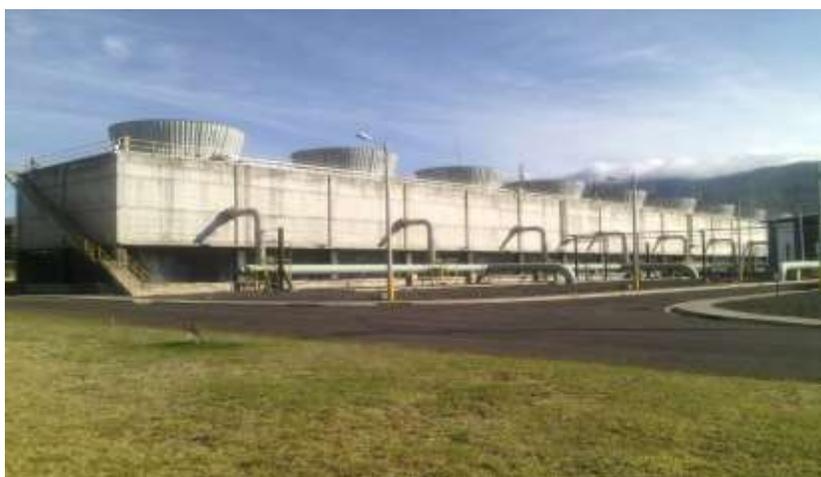
Vista de la planta, se encuentra en buen estado de conservación.

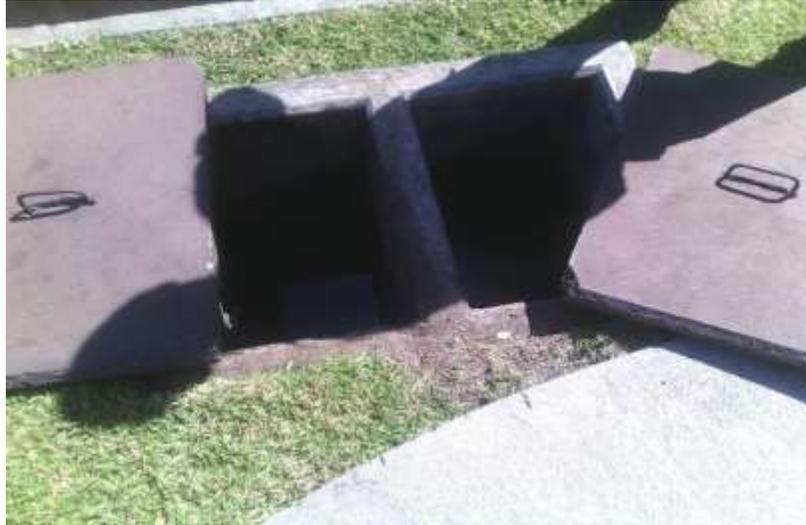
Vista del separador de grasa del taller, hay que limpiarlo  
23/03/2015

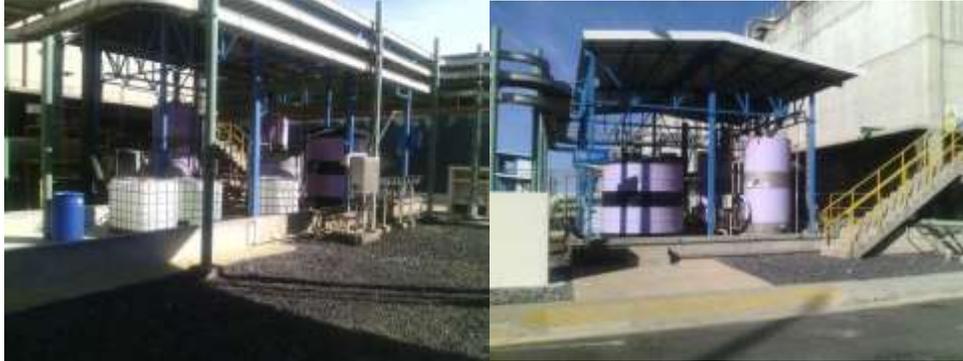
Para contener derrames de aceites y productos químicos se cuenta con bodegas con trampas de aceite. Hay sistemas de contención de derrames de aceites y químicos, con “kit absorbentes de derrames”, que se pueden llevar fácilmente al sitio, también las bodegas cuentan con tanques de contención de derrames, estos están en buen estado. Se cuenta con procedimientos para el manejo de productos químicos peligrosos, con toda su información técnica como las hojas de seguridad, ducha de emergencia, accesos controlados, almacenamiento según su tipo (oxidante o reductor). Estos están actualizados.

Sistema de soda, muros de contención de derrames se cuenta con un kit de contención de derrames de aceites en el laboratorio. 23/3/2015.

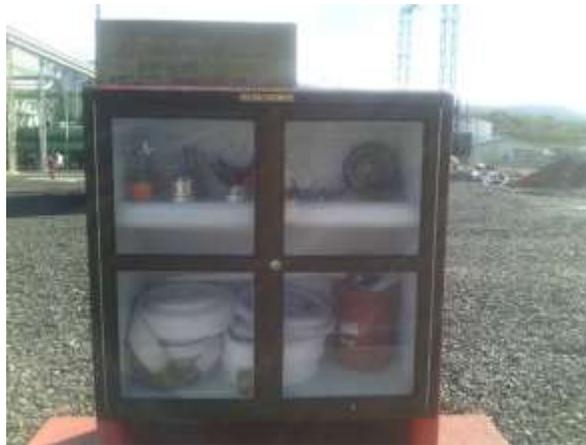
Gabinete con equipo contra incendios en buen estado

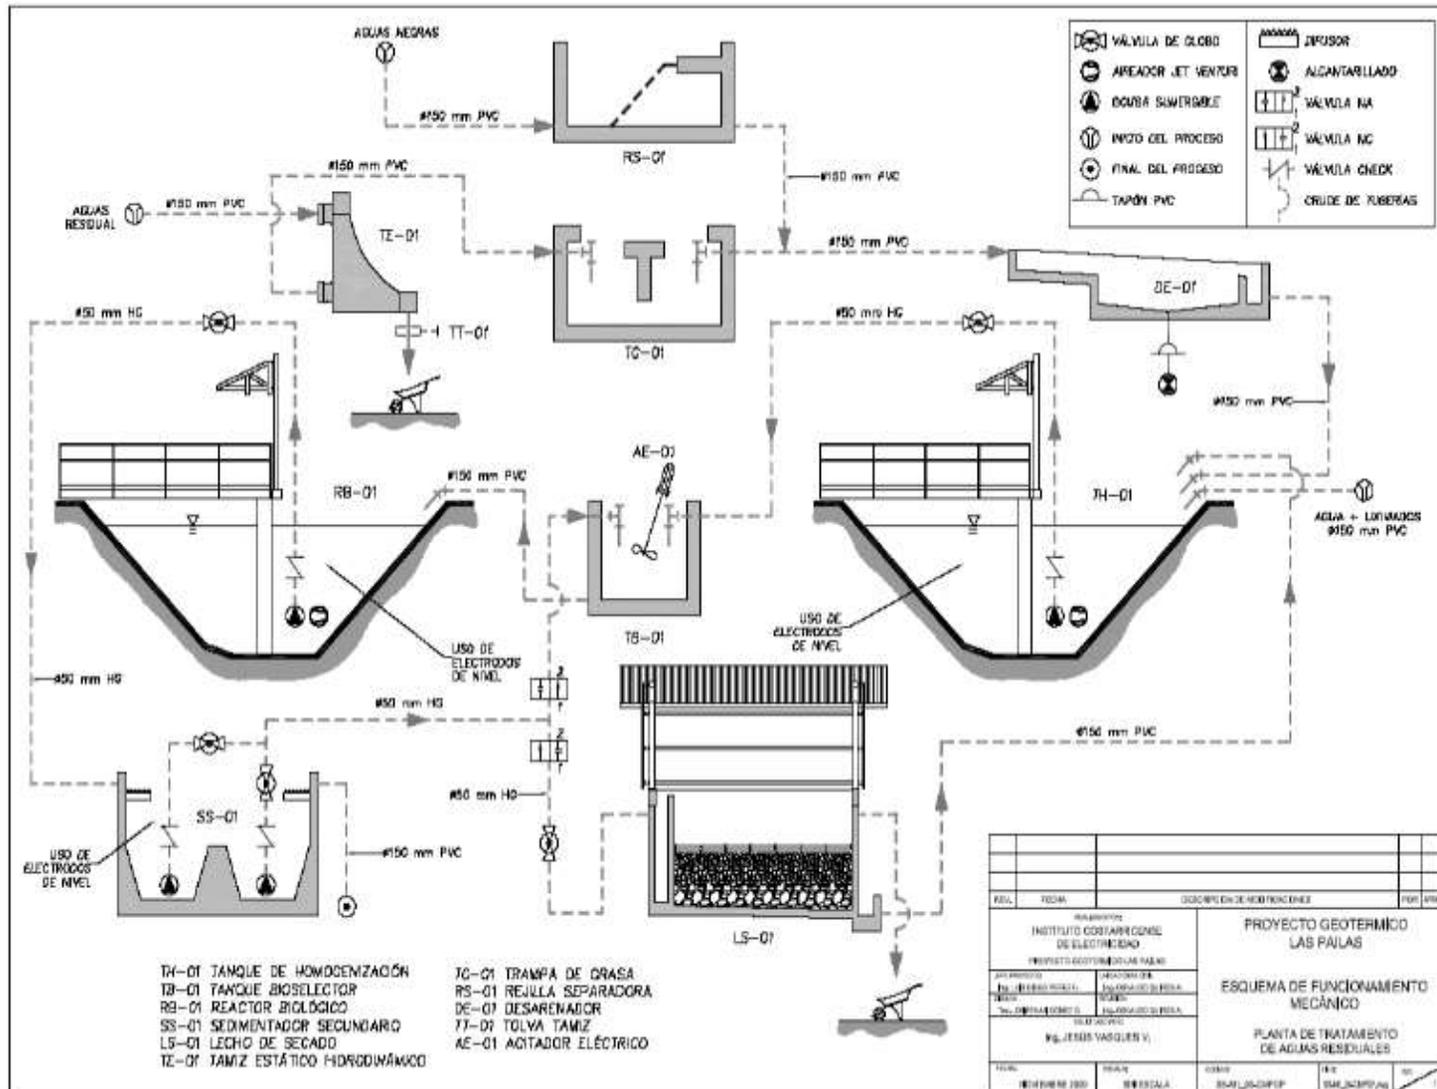
Diagrama de planta de tratamiento

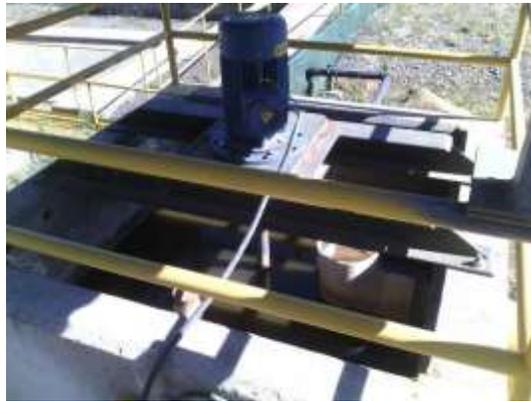
Agitador del bioselector  
9/03/2015

La conformación de la sedimentación se vio afectada por fallas del motor de agitador del biosselector, el cual ha falló varias veces, pero se para intemperia, para solucionar esto se le hizo un techo con lo que trabajó un tiempo pero luego se presentó una falla en el reductor, por lo que se está cotizando cambiar todo el equipo por uno nuevo y mientras tanto se usó un agitador similar pero se tuvieron problemas con la corriente del motor, por lo que se cambió la propela por una paleta más pequeña, actualmente ya se tiene trabajando.
