Informe de Responsabilidad Ambiental

Informe de Responsabilidad N° XLVIII-2019
Período del Informe: enero - marzo 2019

Proyecto Geotérmico Las Pailas

Abril 2019

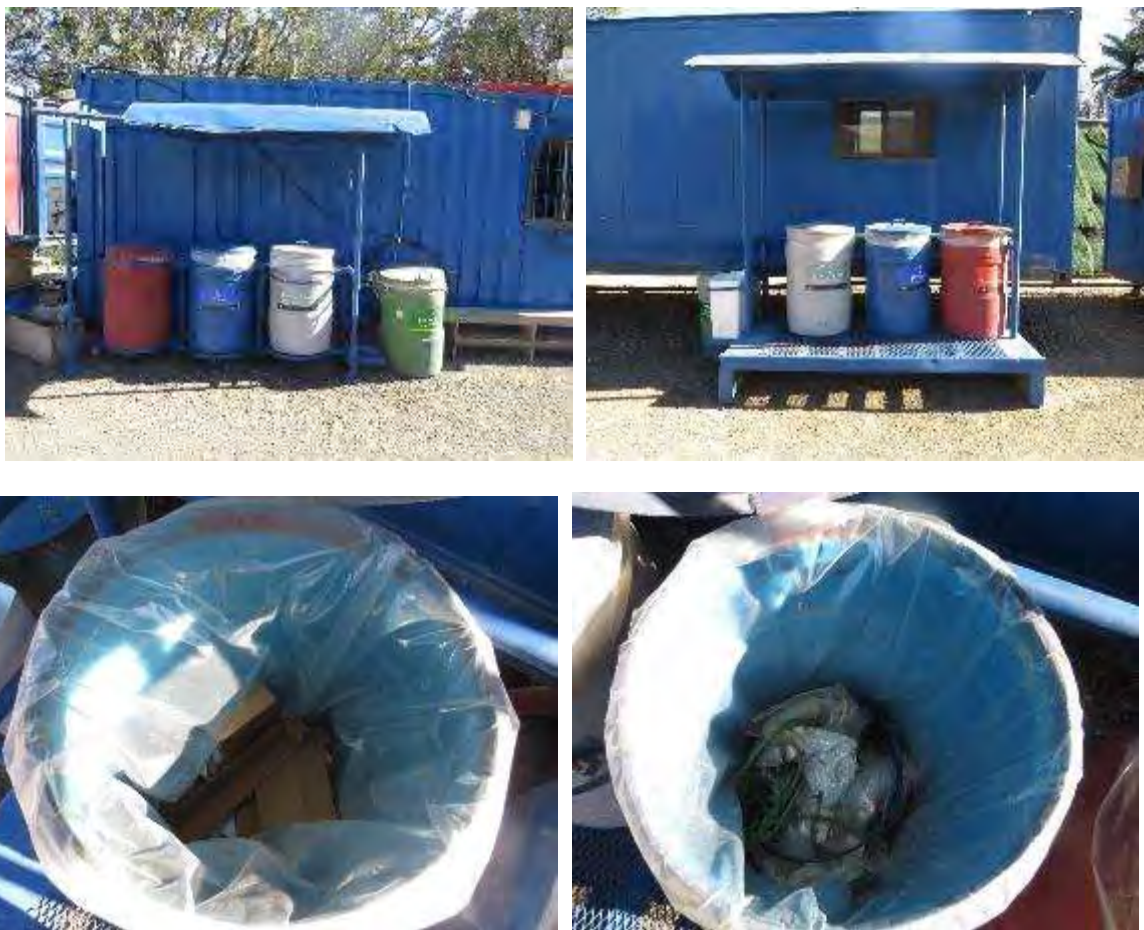
Todos los residuos generados en la perforadora de pozos profundos, Cardwell KB-700, son acopiados temporalmente con recipientes plásticos con tapa y rotulados para garantizar una separación de residuos (Figura 3).

Figura 3: Recipientes utilizados en la clasificación de residuos en PGP-13.

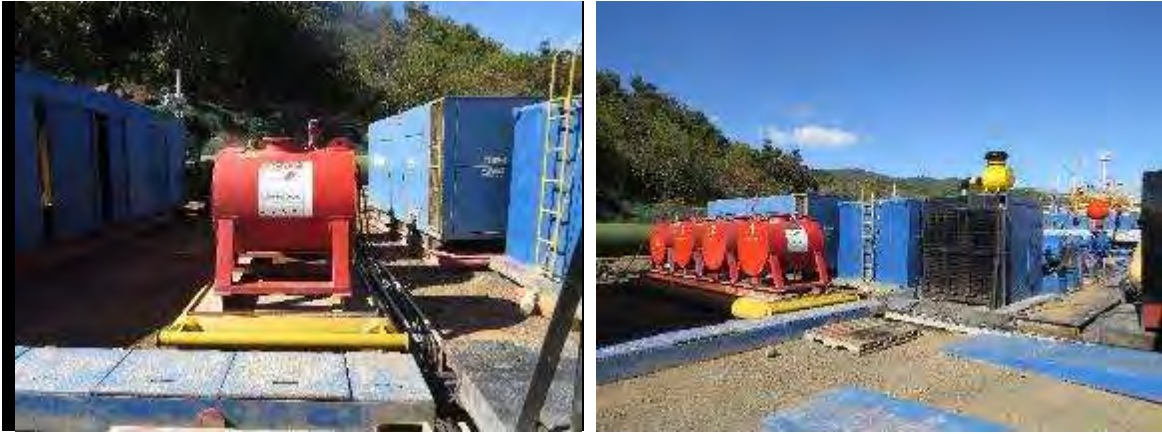
Figura 4: Tanques de diésel y tipo de material utilizado para control de derrames.

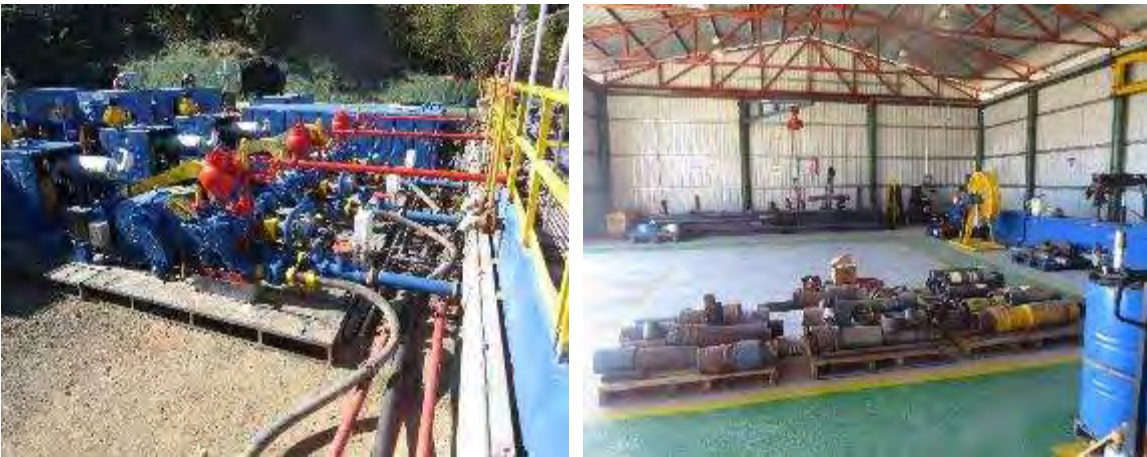
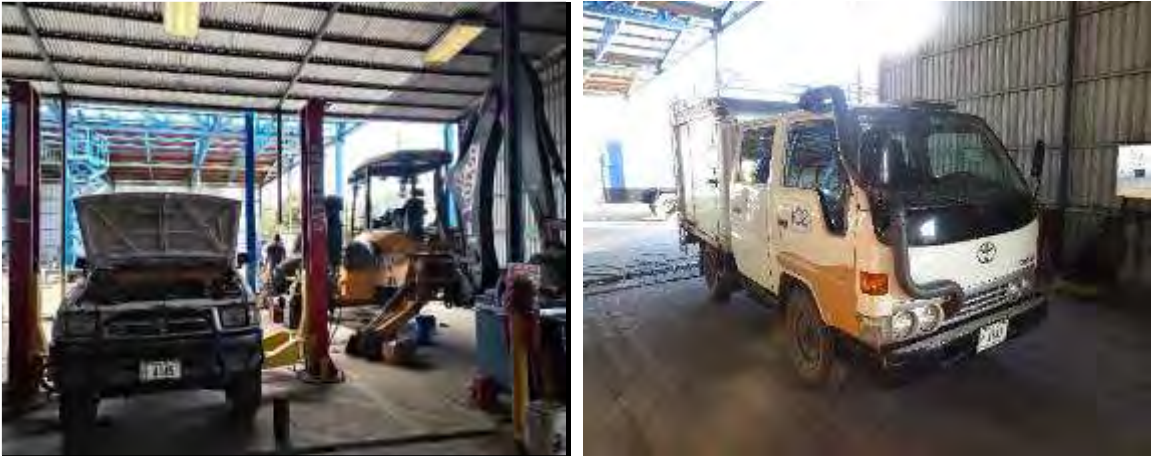
En la Figura 5 se muestran imágenes que forman parte del mantenimiento de vehículos, maquinaria y equipos que realiza el ICE. En la Figura 6 se incluyen reportes de mantenimiento de equipos de perforación y vehículos del periodo.

Figura 5: Vehículos y equipos en mantenimiento.

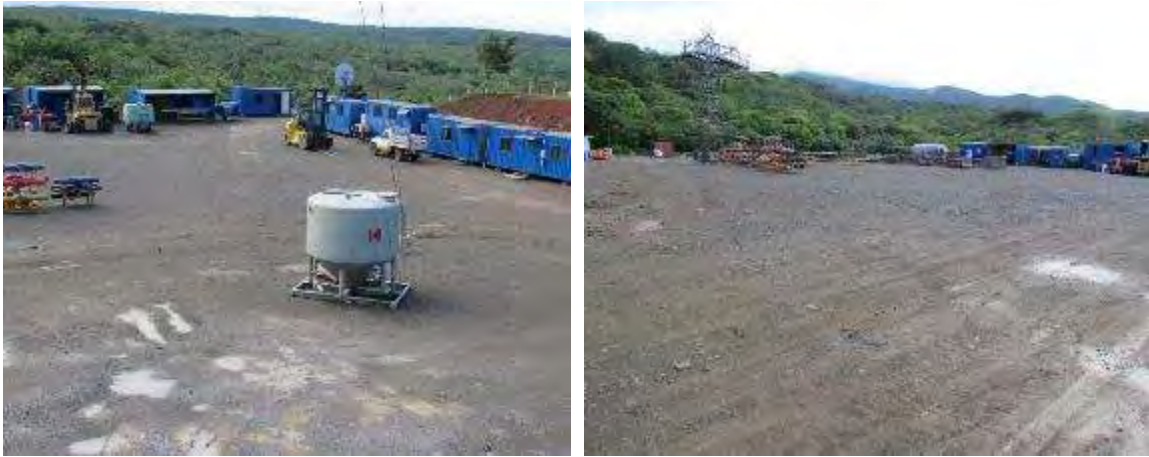
Figura 7: Vista panorámica PLP-03

Las plazoletas de perforación permanecen ordenadas de esta manera se reducen accidentes o derrames de sustancias peligrosas, según se evidencia a continuación en la Figura 7, diferentes sectores de PLP-13 donde el equipo Cardwell KB-700, repara el PGP-53 actualmente.

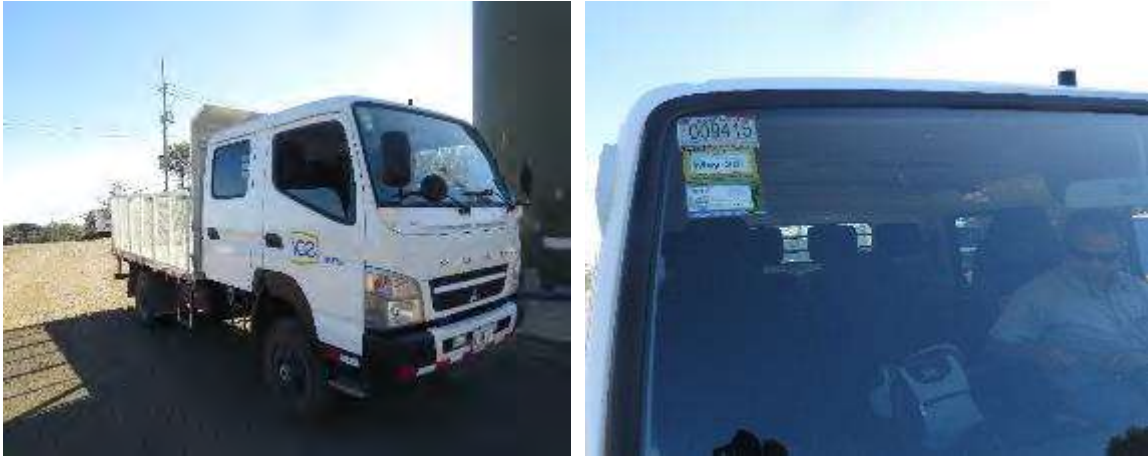
Figura 8: Vehículos utilizados para en la perforadora Cardwell KB-700.

El C.S.R.G. opera con vehículos institucionales con marchamo y revisión técnica vehicular al día (RTV). En la Figura 8 se evidencia que camiones asignados para el traslado de colaboradores y materiales en las perforadoras de pozos profundos cuentan con sus permisos de circulación pertinentes.

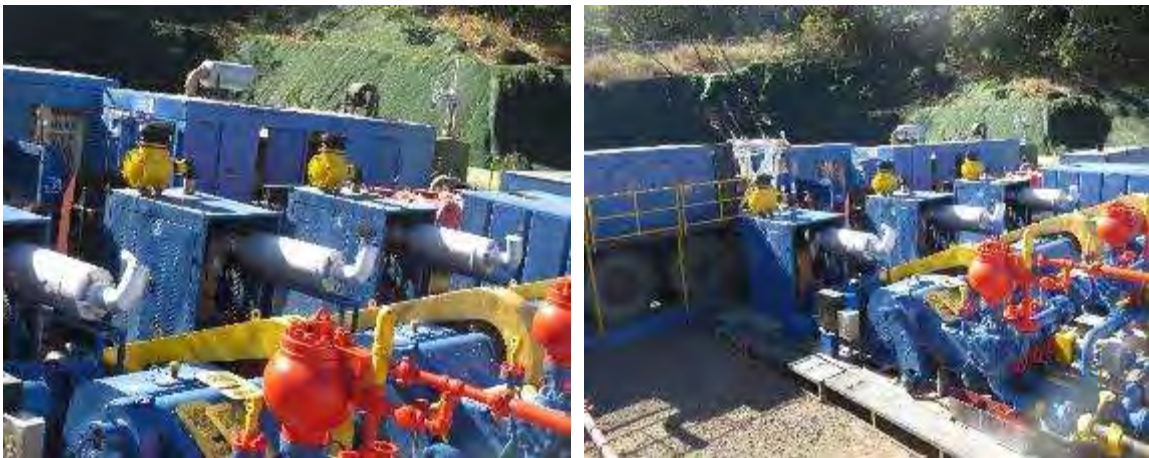
No se permite el uso de maquinaria, equipo o vehículos que presentan fugas de aceites, combustibles, ruptura en los sistemas de escape, ni desperfectos en los sistemas catalizadores.

En la Figura 9 se evidencia el estado de los sistemas de escape de los equipos de perforación.

Figura 9: Sistemas de escape de equipos de perforación Cardwell KB-700.

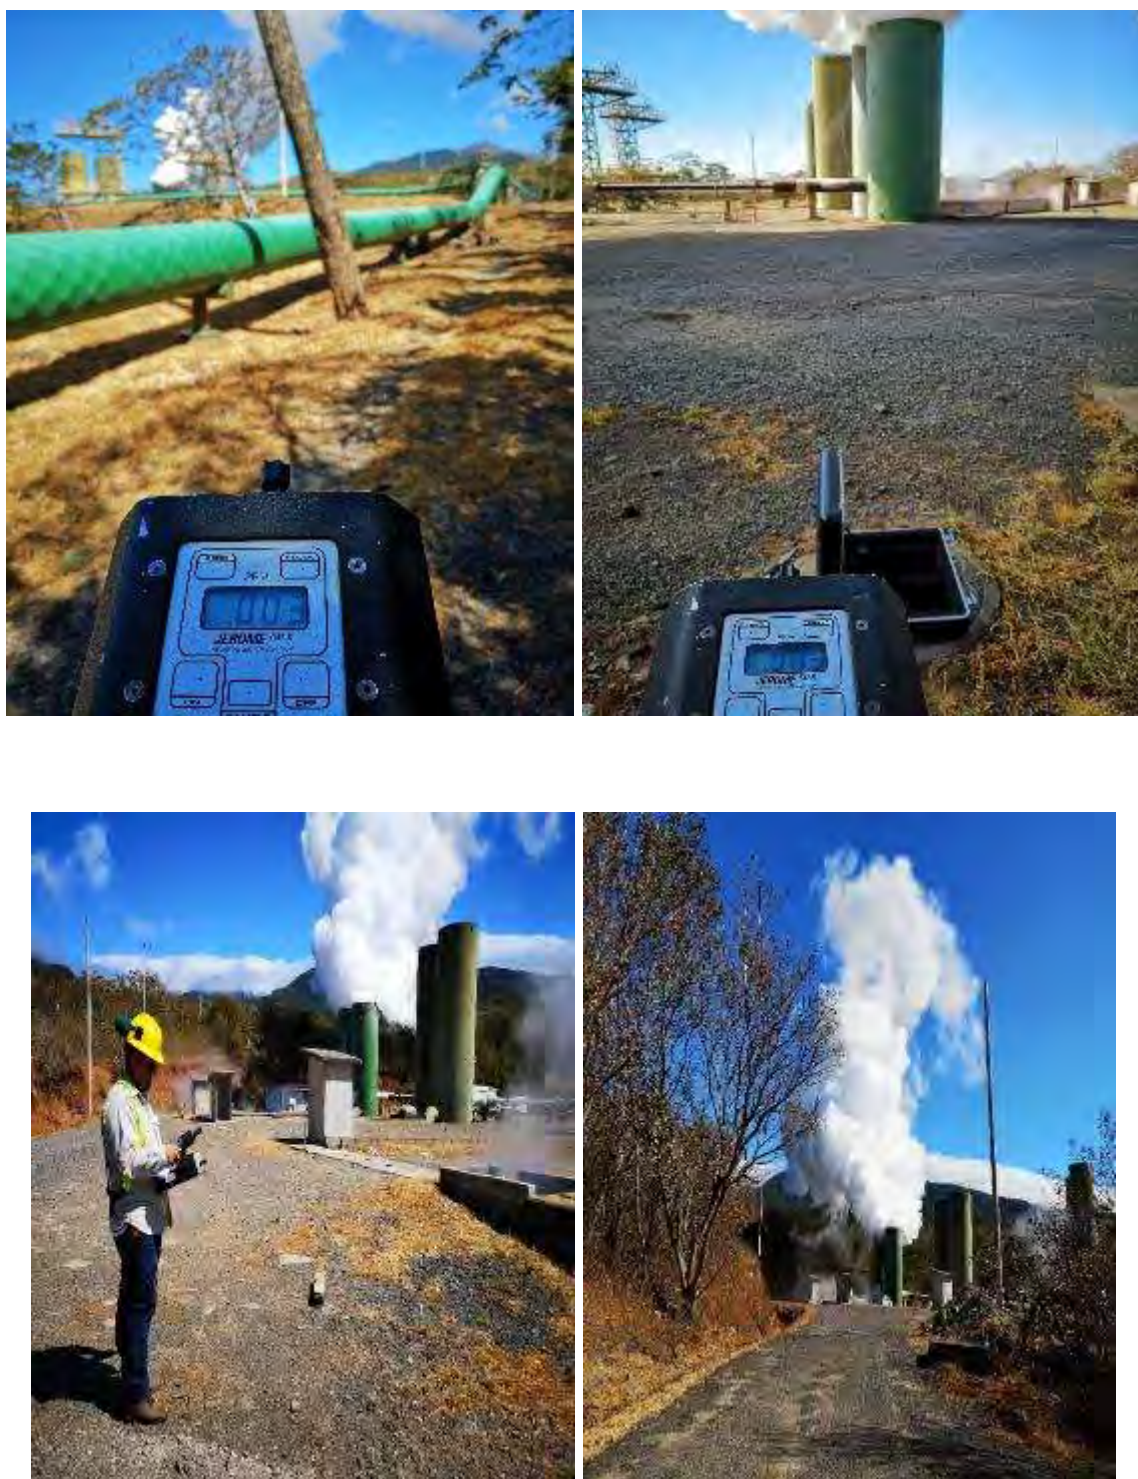
Figura 10. Pruebas de producción de pozos geotérmicos PGO-73.

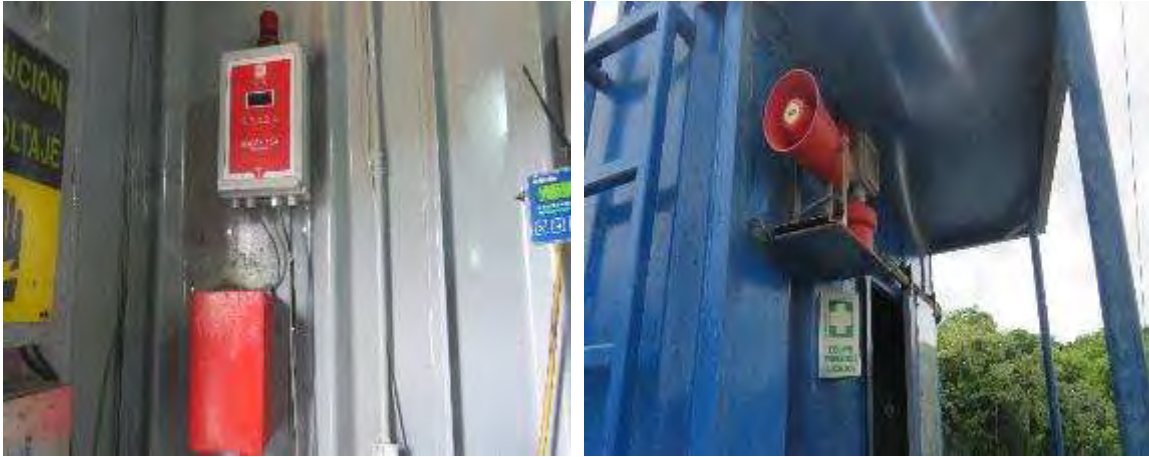
En los equipos de perforación se cuenta con un sistema para el monitoreo de CO₂ y H₂S. Estos sistemas cuentan con alarmas audibles (10 ppm de H₂S, 5000 ppm de CO₂), que permitan a los encargados de los procesos tomar medidas para garantizar la integridad de los trabajadores (Figura 11).

Figura 11: Detector fijos de gases y alarmas audibles.

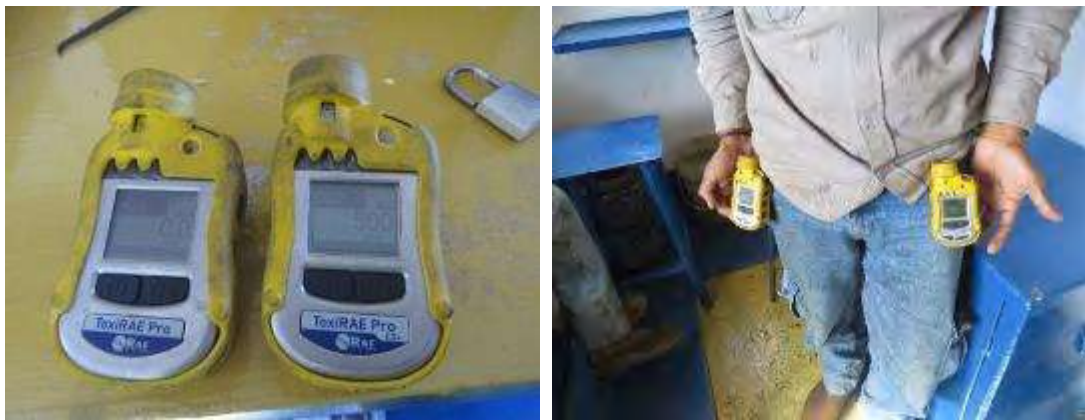
Previo a la apertura de pozos, o pruebas de producción u operación de pozos geotérmicos, el ICE utiliza equipos portátiles con alarmas audibles para la medición de gases (H_2S y CO_2). Estos equipos son calibrados periódicamente y controlados en sistema metrológico que garantizan confiabilidad de los datos obtenidos. Los rangos de máximos de medición de los equipos son de 10 ppm para H_2S y 5000 ppm para CO_2 (Figura 12).

Figura 12: Detector portátil de gas utilizados en pozos geotérmicos.

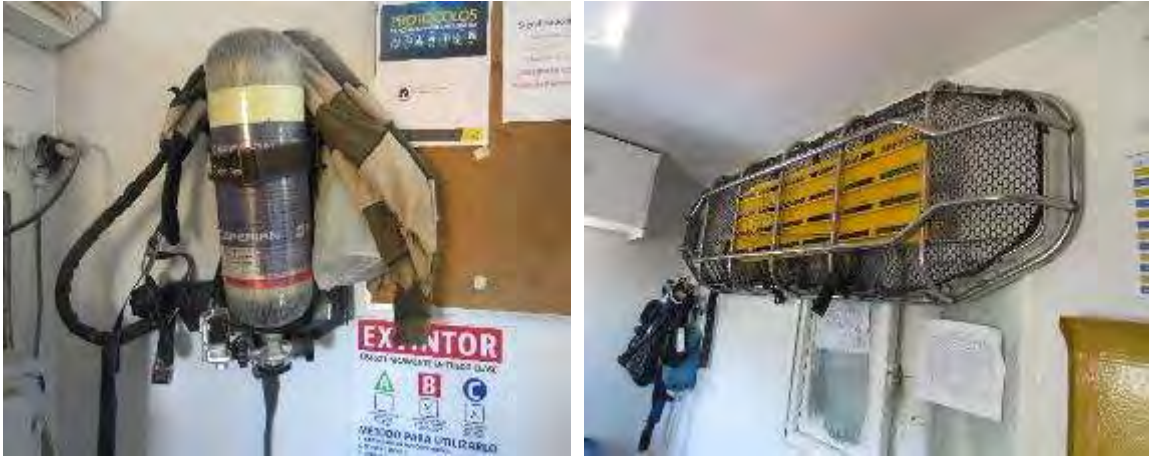
Figura 13: Prácticas sobre el uso de equipos de respiración auto contenida.

Ante una potencial fuga de H_2S o CO_2 en cualquier sitio de obra del PG Pailas, se cuenta con personal capacitado para atender casos de emergencias y controlar la situación, mediante sistemas de respiración asistida (Figura 13).

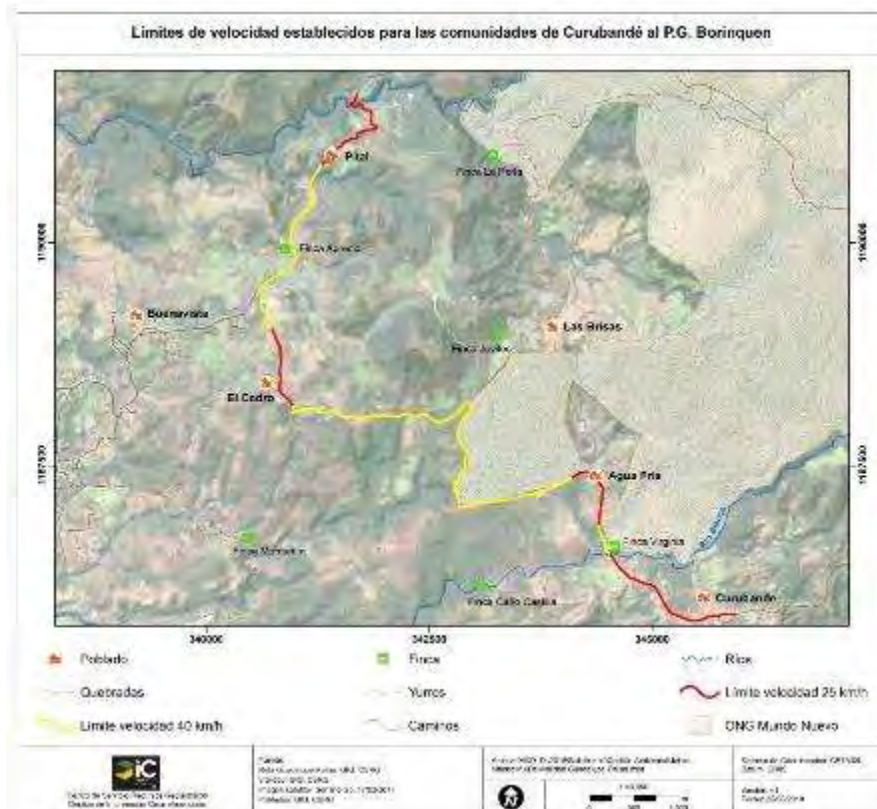
Figura 15: Mapa con límites de velocidad en caminos utilizados por vehículos ICE.

Complementariamente, se mantienen recordatorios al personal mediante correos institucionales y pizarras informativas sobre estas medidas y se generan procesos disciplinarios al personal en caso de incumplimiento o reincidencia (Figura 14 y Figura 15).

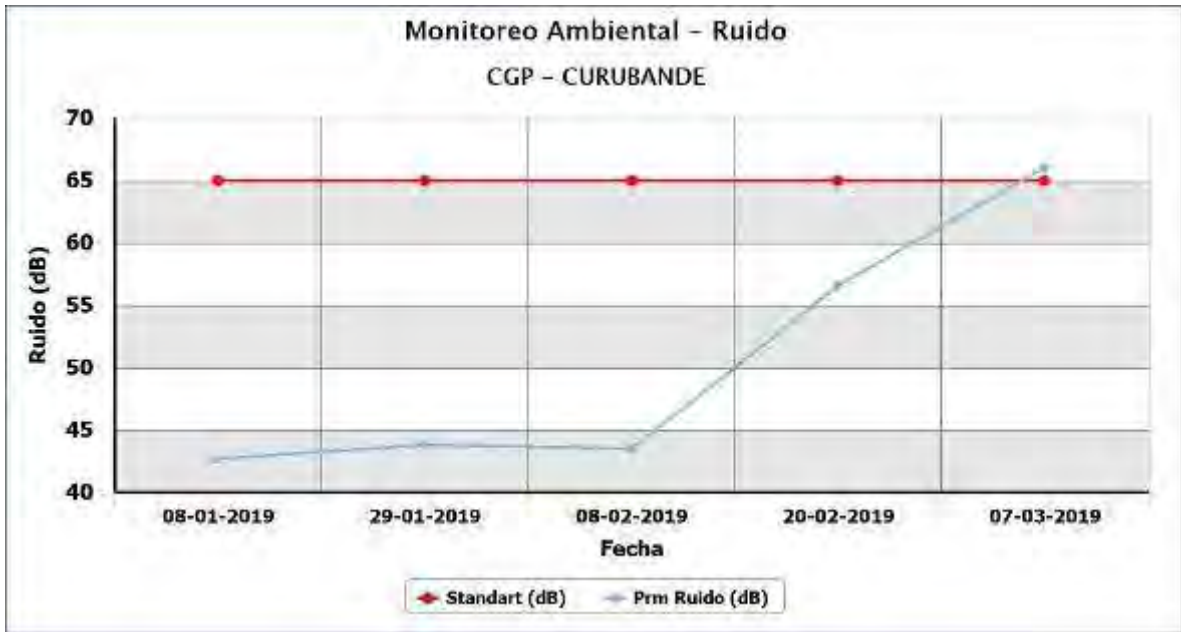
Se implementa un programa de monitoreo semanal sobre los niveles de ruido en zonas pobladas cercanas a los sitios de trabajo (plataformas de perforación) según se evidencia en la Figura 17.

07/03/2019, valor de ruido alterado por velocidad de viento, registro de 25,8 km/h

07/03/2019, valor de ruido alterado por velocidad de viento, registro de 21,5 km/h

Figura 17: Registros de monitoreo de ruido en zonas pobladas cercanas al AP

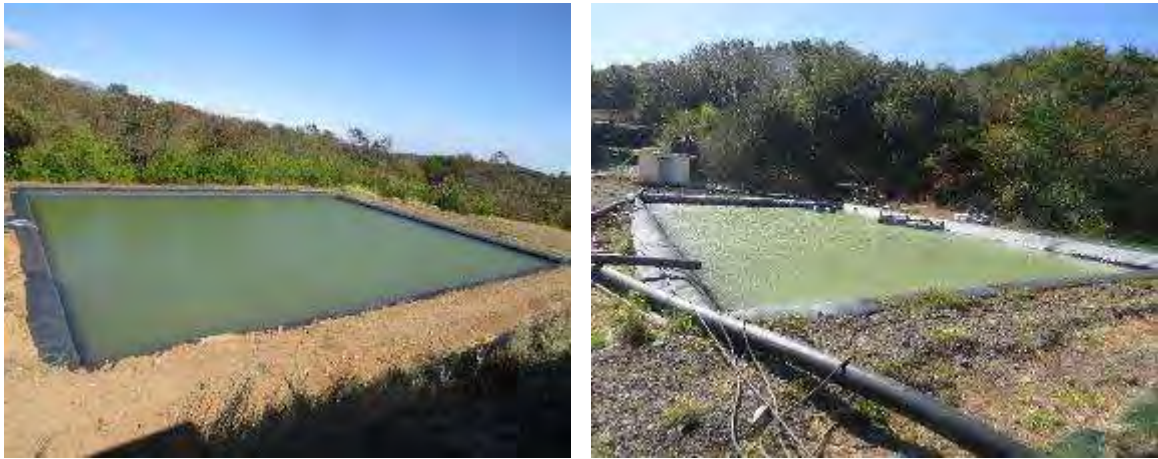
Los fluidos geotérmicos son enviados a lagunas que se encuentran diseñadas con sistemas de impermeabilización por medio de geomembrana según se muestra en la Figura 21.

Figura 21: Lagunas almacenamiento de fluidos geotérmicos y de perforación en PLP-03.

Complementariamente, el personal de Gestión Ambiental realiza inspecciones visuales semanalmente en las lagunas para verificar la presencia de fugas.

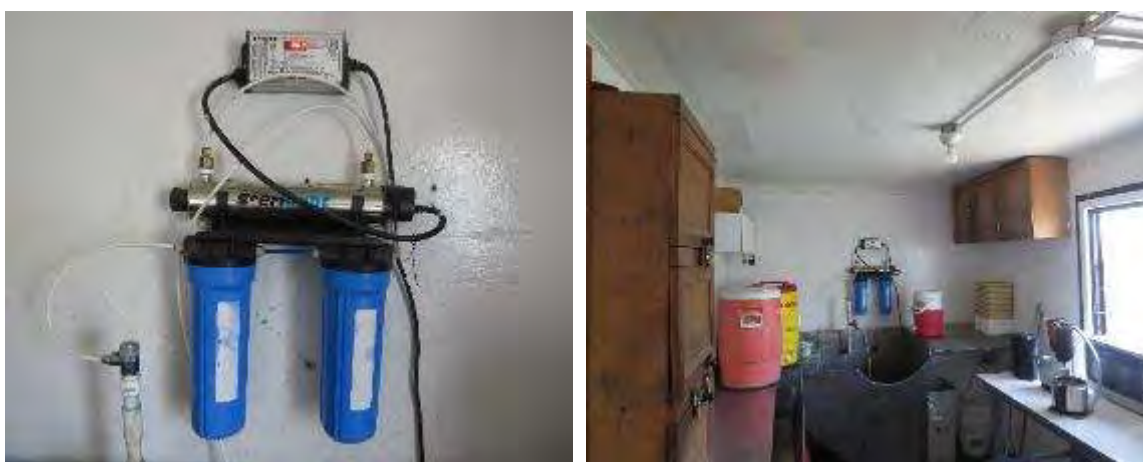
Figura 23: Sitios rotulados para agua potable y no potable.

En dichos sitios de trabajo se tiene rotulado los puntos que están habilitados con agua potable (consumo humano) y no potable (actividades de limpieza) según se evidencia en la Figura 23.

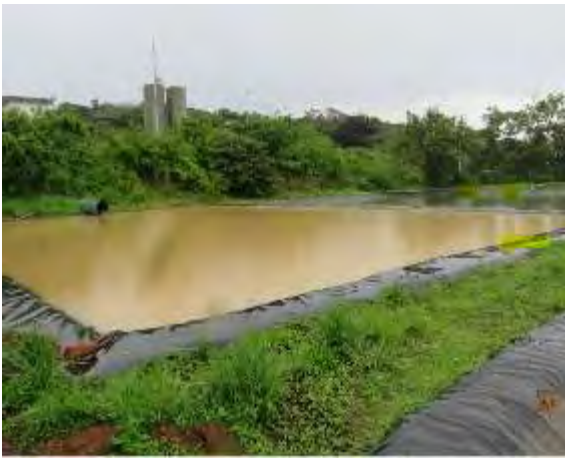
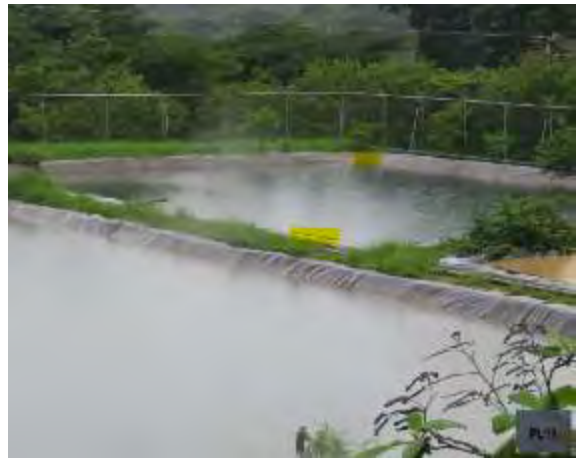
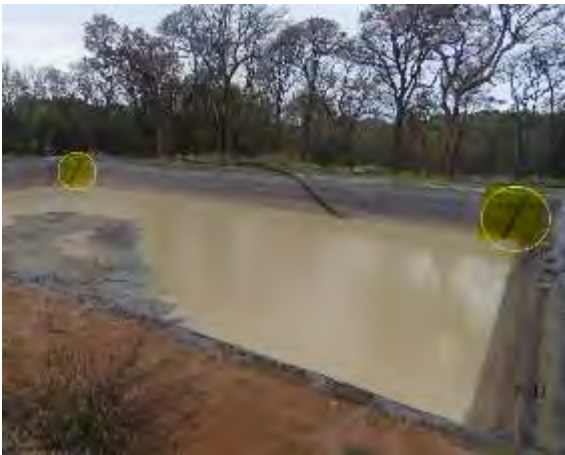
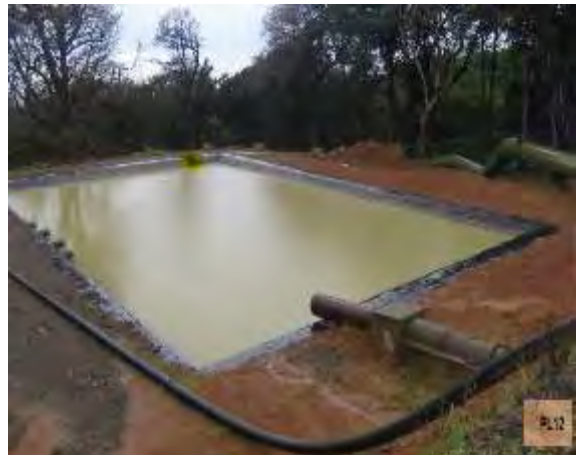
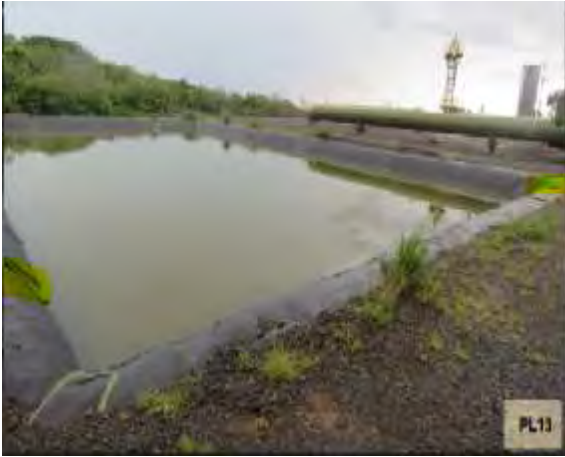
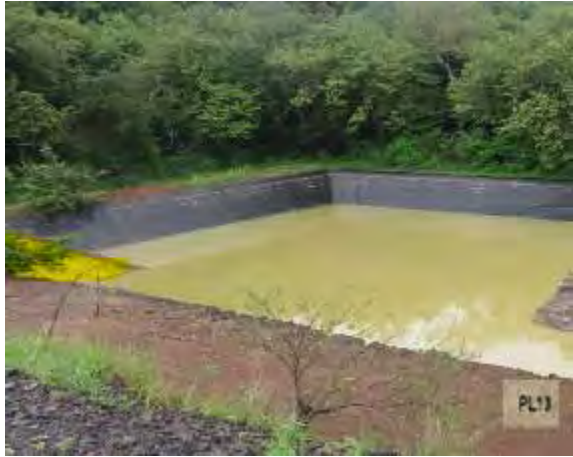
Figura 25: Dispositivos para escape de fauna en plazoletas de perforación.

Se mantiene las actividades de revisión y reposición de dispositivos para escape de fauna en fosas de las plazoletas de perforación para garantizar la existencia y funcionalidad de estos dispositivos, también se mantiene la vigilancia semanal en fosas de plazoletas con actividad de perforación (Figura 25).

Durante el período actual no se reporta el rescate de fauna en plazoletas de perforación (fauna atrapada o lesionada).

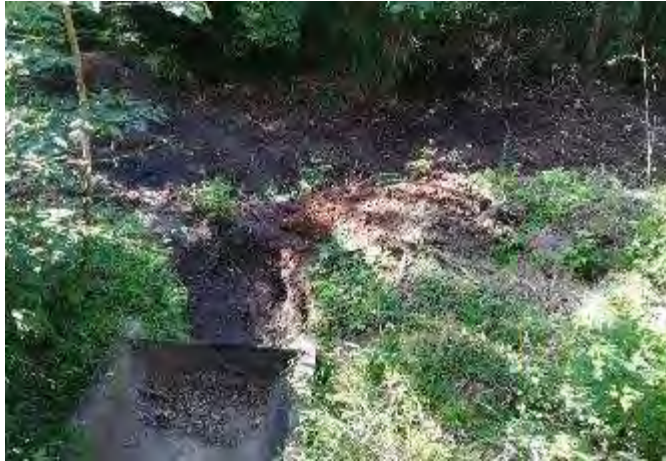
Figura 26. Sedimentador en el Proyecto Geotérmico Las Pailas Unidad II.

Mensualmente se llevan a cabo inspecciones para determinar la existencia de larvas en aguas estancadas en sedimentadores y reducir de esta manera los focos de transmisión de enfermedades. Hasta el momento, en ninguna de las inspecciones se ha observado la presencia de larvas.

En la medida ambiental N° 26 se detalla el plan de mantenimiento de sedimentadores que se está implementando para el seguimiento de la efectividad de dichas estructuras (Figura 26).

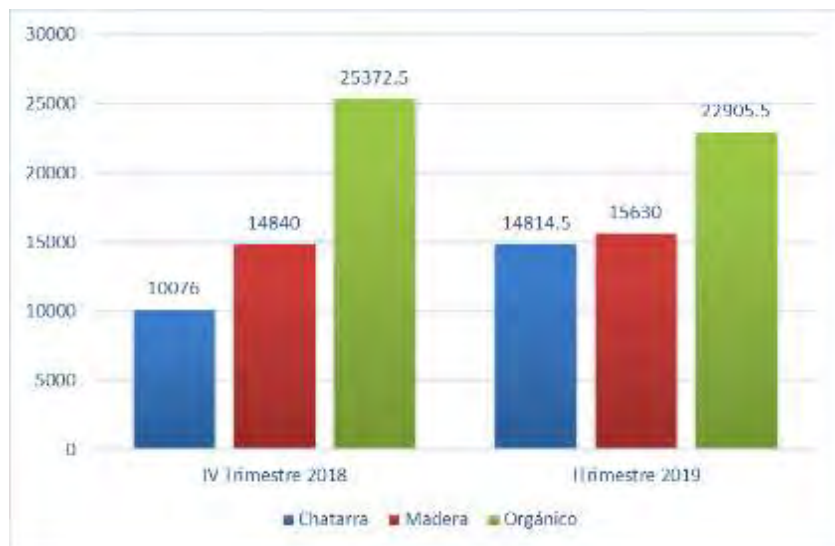
Figura 29. Cambios en las cantidades de residuos mayormente reportados.

Como se puede apreciar en la Figura 29, la chatarra y la madera tuvieron un cambio en el comportamiento, el cual fue de aumento con respecto al periodo anterior, esto puede tener relación con las actividades de limpieza que se han realizado en los frentes de trabajo. Para el caso de los residuos orgánicos la tasa de generación disminuyó, lo cual está directamente relacionado con la reducción de personal. Ambos comportamientos de estos tipos de residuos responden al proceso de cierre en el que se encuentra el Proyecto.

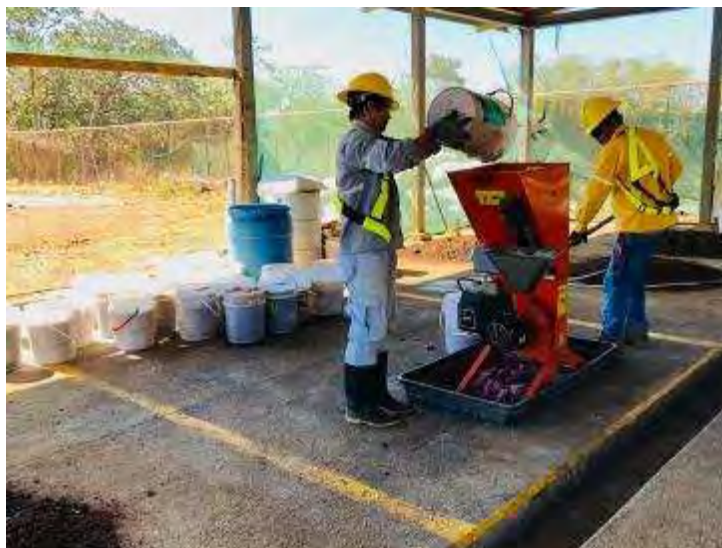
Figura 31. Trituración de residuos orgánicos para la producción de Compost.

Para este periodo se cuenta con la realización de 194 pilas de compost donde desde el inicio de operación de la planta de compostaje (17 de mayo del 2017) se han logrado reutilizar 50491.5 kg de residuos orgánicos provenientes de los comedores del Proyecto, esto ha evitado el vertido de residuos en el relleno sanitario (Figura 31).

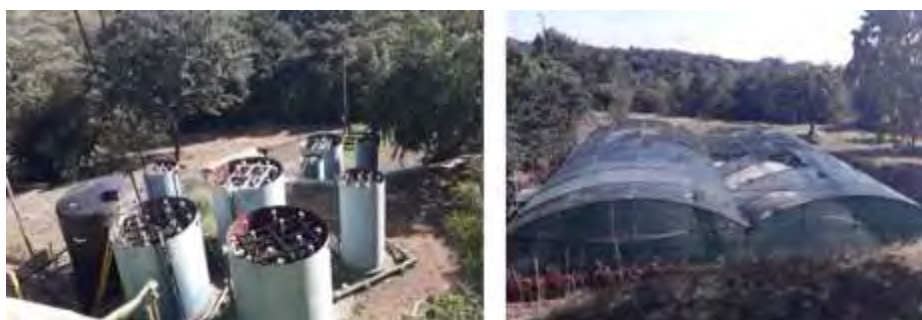
Figura 32. Planta de tratamiento de aguas residuales del Plantel de Curubandé.

En el tema de las aguas residuales de tipo ordinarias que genera el Proyecto en el Plantel de Curubandé las mismas son reutilizadas para el riego de zonas verdes luego de pasar por los diferentes procesos que tiene la planta de tratamiento anaeróbica (Figura 32). Para realizar este tipo de reuso se cumplen los parámetros exigidos por el reglamento de Vertido y Reuso de Aguas Residuales N° 33601.

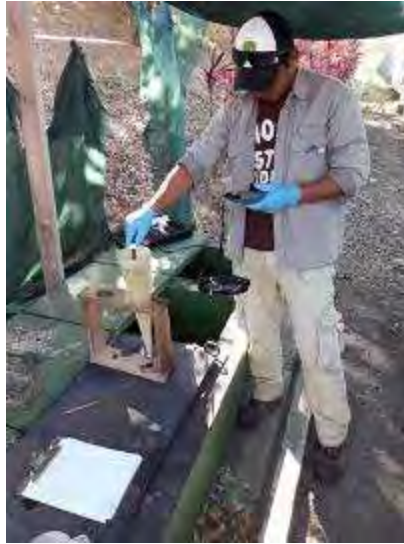
Figura 33. Análisis rutinarios de aguas residuales en la planta de tratamiento.

Para cumplir con lo que establece el Reglamento de Vertido y Reuso de Aguas Residuales N°33601 se hacen análisis rutinarios donde se verifica el estado de los parámetros: temperatura, Ph, solidos sedimentables y el caudal del efluente. Estos análisis se realizan una vez por semana de acuerdo al tipo reuso según lo que indica el reglamento (Figura 33).

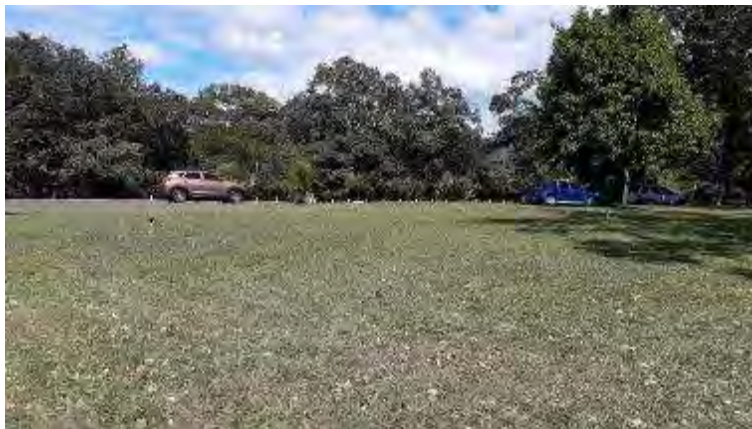
Figura 34. Riego de zonas verdes del Plantel de Curubandé con aguas residuales ordinarias.

Como se mencionó anteriormente las aguas residuales del Plantel de Curubandé son reutilizadas para el riego de zonas verdes del sitio, ya que, cumplen con los parámetros para este tipo de reuso nombrado como: Reuso Urbano, según el Reglamento de Vertido y Reuso de Aguas Residuales N° 33601. Este riego permite mantener la vegetación en buenas condiciones a pesar de la fuerte temporada seca por la que atraviesa la zona, además esto evita verter aguas residuales al Rio Colorado (Figura 34).

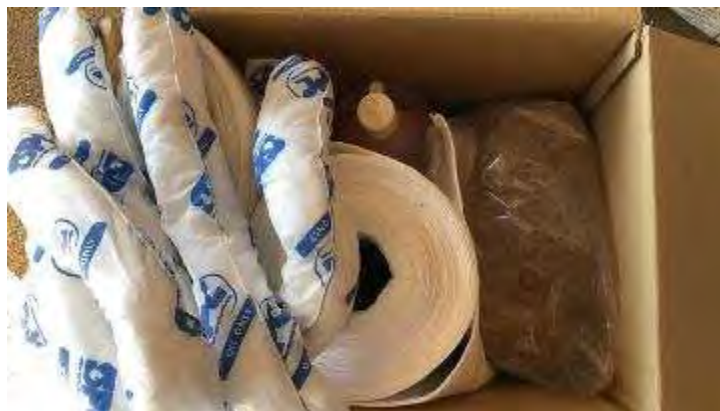
Figura 38. Kit de contención de derrames para taller mecánico.

Durante el periodo se entregaron kits de atención de derrames a las áreas de maquinaria, montaje eléctrico, montaje mecánico y taller mecánico automotriz. El kit consta de materiales especializados para la atención de derrames y recipientes para contener y almacenar los materiales utilizados en la atención, así como el material contaminado que puede extraerse del sitio (Figura 38).

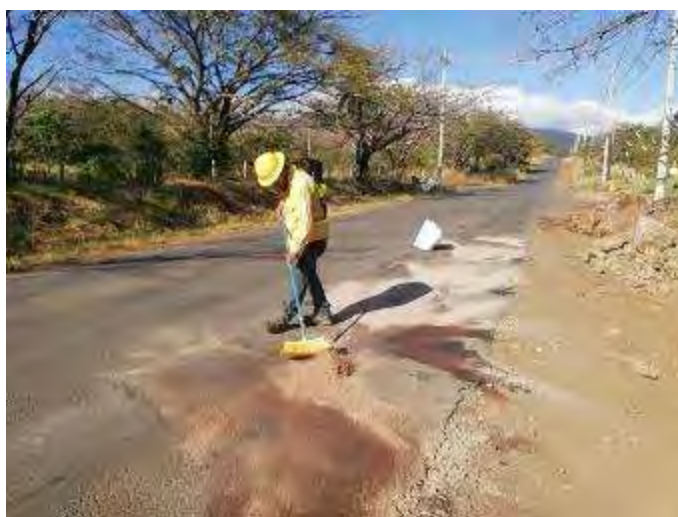
En este periodo fue notificado a la Unidad de Gestión Ambiental 4 casos de derrames ocasionados en diferentes sectores del Proyecto, los cuales fueron atendidos a la brevedad, (Figura 39) evitando que la contaminación por hidrocarburos se extendiera y ocasionara más daños, ya sea por filtración o por escorrentía. Todo el material contaminado recolectado fue trasladado hacia el Centro de Acopio para su almacenamiento y posteriormente su disposición final mediante un gestor autorizado.

Figura 39. Atención de un derrame de hidrocarburos.

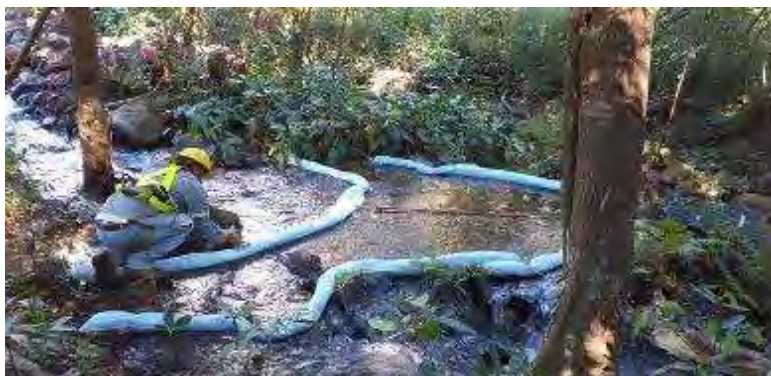
Figura 40. Colocación de barreras de contención de derrames sobre la Quebrada el Yugo.

Como medida de prevención durante la obra sobre el cauce de la Quebrada el Yugo se colocaron barreras de contención hidrofóbicas sobre el agua para contener cualquier

posible derrame que hubiesen podido tener las máquinas que estaban realizando la obra (Figura 40).

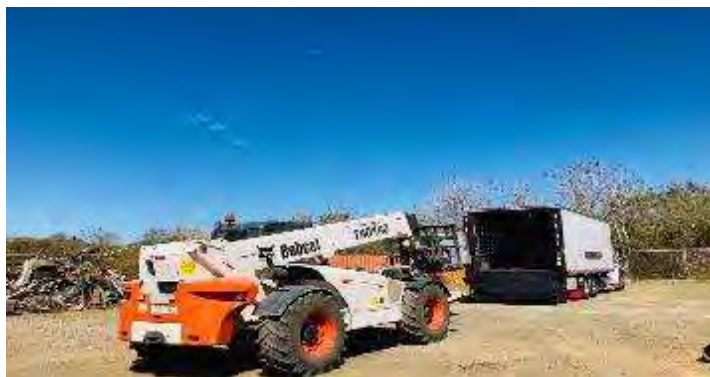
Figura 41. Retiro de Residuos Peligrosos por un Gestor autorizado.

Se realizó el retiro de 6399 kg por gestores autorizados por el Ministerios de Salud e inscritos en el Sistema de Gestión de Residuos Peligrosos (SIGREP) del Ministerio de Ambiente y Energía como lo son Mediclean y Wastech Costa Rica, estos se encargan de brindarles un adecuado tratamiento y disponerlos de una forma correcta (Figura 41).

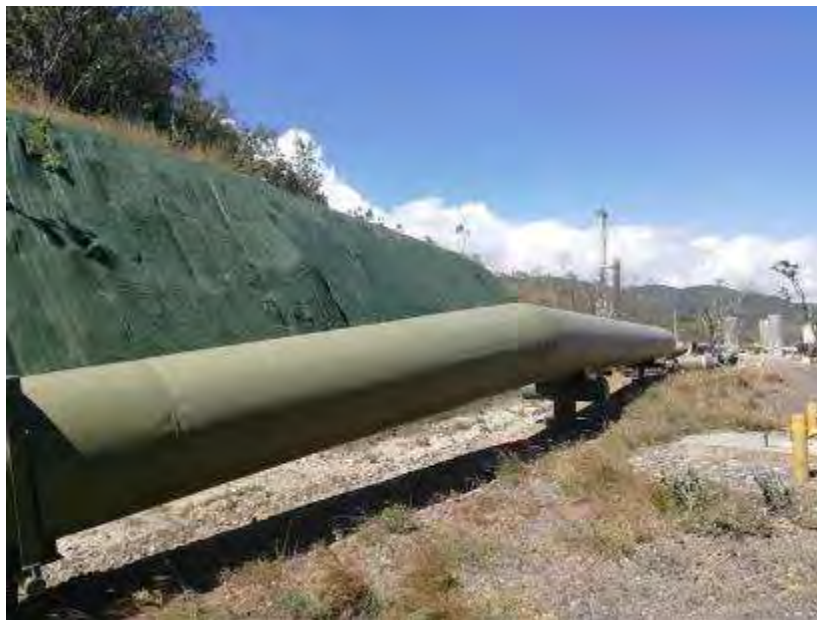
Durante este periodo se finalizó el reemplazo de geomanto dañado de los taludes de las plazoletas y caminos internos de Pailas II, este reemplazo se dio debido a que se había utilizado ecomatrix y fibra de coco, los cuales no resistieron las condiciones climatológicas de la zona (Figura 42).

Figura 42. Taludes de los caminos internos de Pailas II cubiertos con geomanto.

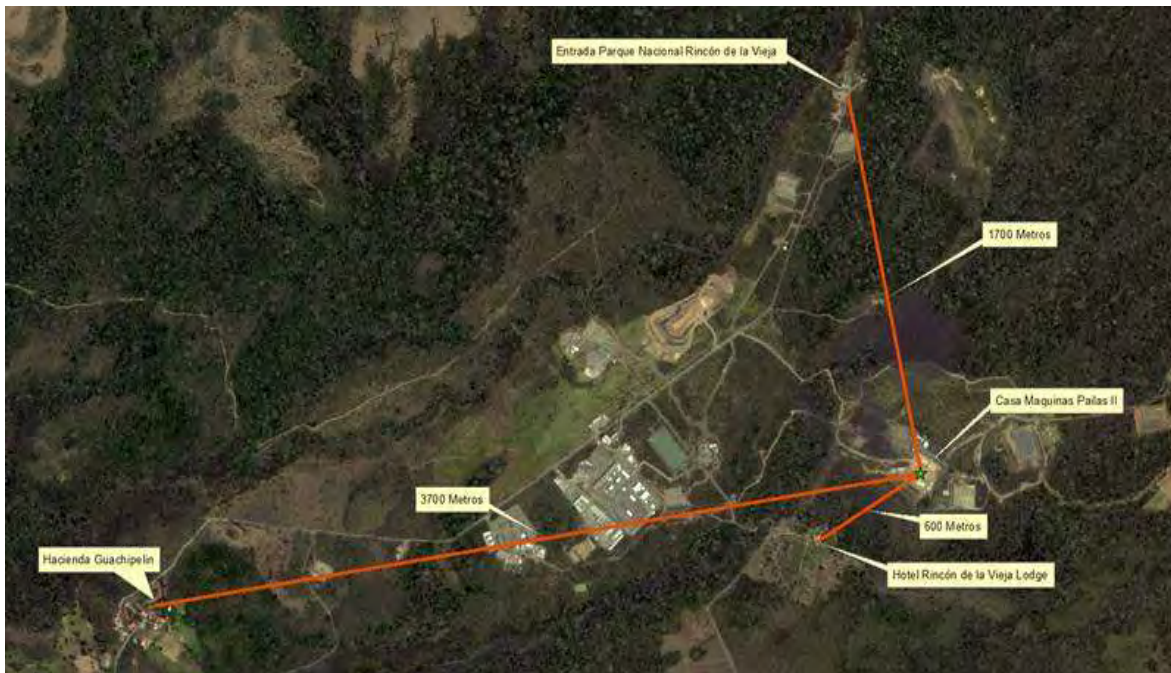
Figura 43. Sitios de monitoreos pruebas de soplado, I Trimestre 2019.

Relacionado a la medida, en el periodo se realizaron mediciones correspondientes a la actividad de soplado de tuberías, los sitios de medición son los siguientes: (Figura 43)

- Entrada Hotel Rincón de La Vieja Lodge (HRVL).
- Recepción Hotel Rincón de La Vieja Lodge (HRVL).
- Recepción Hotel Hacienda Guachipelín (HG).
- Parqueo Parque Nacional Rincón de La Vieja (PN).

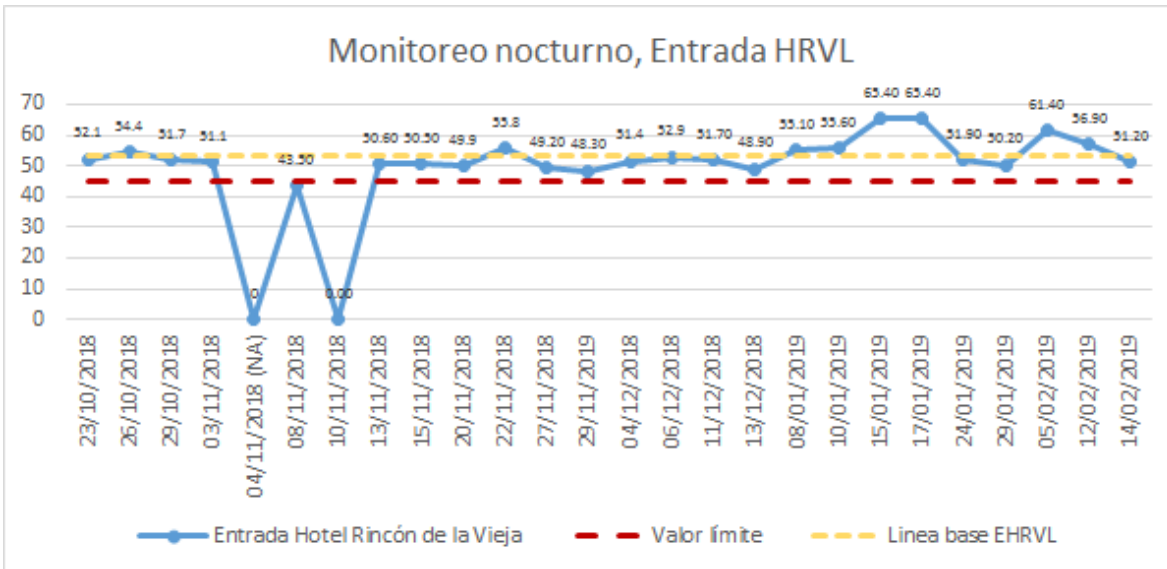
La Figura 44 muestra los resultados de las mediciones diurnas realizadas durante la etapa del monitoreo de soplado de tuberías en la entrada del Hotel Rincón de La Vieja Lodge, la Figura 45 en la recepción, la Figura 46 la recepción del Hotel Hacienda Guachipelín y la Figura 47 en el parqueo del Parque Nacional Rincón de La Vieja. Los resultados del monitoreo nocturno, en los sitios establecidos se detallan en la Figura 48, Figura 49, Figura 50 y Figura 51.

Figura 44 . Monitoreo diurno, entrada Hotel Rincón de La Vieja Lodge, I trimestre 2019.

Figura 45. Monitoreo diurno, recepción Hotel Rincón de La Vieja Lodge, I trimestre 2019.

Figura 46. Monitoreo diario, recepción Hotel Hacienda Guachipelín, I trimestre 2019.

Figura 47. Monitoreo diario, Parque Nacional Rincón de La Vieja, I trimestre 2019.

Figura 48. Monitoreo nocturno, entrada Hotel Rincón de La Vieja Lodge, I trimestre 2019.

Figura 49. Monitoreo nocturno, recepción Hotel Rincón de La Vieja Lodge, I trimestre 2019.

Figura 50. Monitoreo nocturno, recepción Hotel Hacienda Guachipelin, I trimestre 2019.

Figura 51. Monitoreo nocturno, parqueo Parque Nacional Rincón de La Vieja, I trimestre 2019.

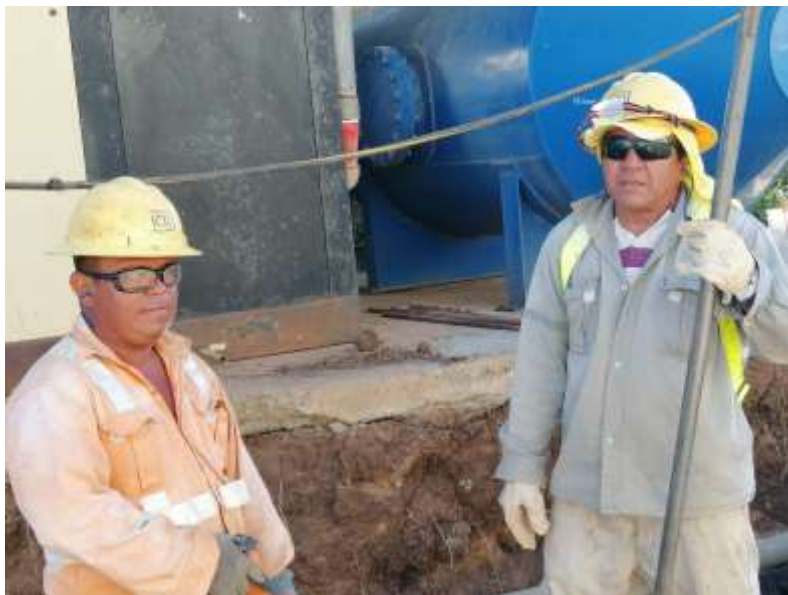
Figura 54. Uso de equipo protección auditiva.

Como parte de los compromisos adquiridos relacionados al tema de seguridad laboral, todo el personal que labore expuesto a fuentes de ruido, debe utilizar el equipo protección auditiva. En la siguiente figura se aprecia el uso de orejeras por parte del personal del área de construcción durante los trabajos realizados cercanos al compresor de aire contiguo a las torres de enfriamiento de Casa de Máquinas (Figura 54).

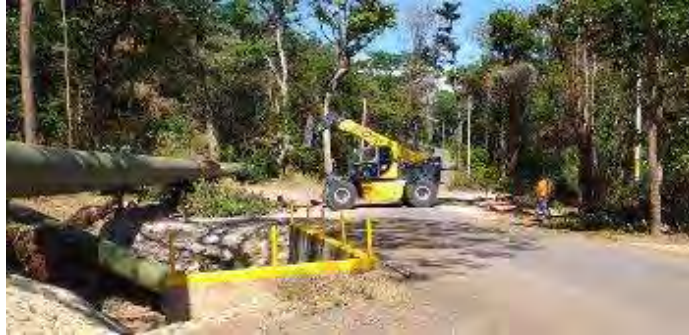
Figura 57. Corta de árboles con riesgo de caída en los caminos internos de Pailas II.

De los 12 árboles con riesgo de caída que cuentan con permiso de corta a través de una resolución emitida por el MINAE, solamente 2 se han cortado, esto debido a que se encuentra en proceso las pruebas eléctricas en las estaciones separadoras y no se puede interrumpir el fluido eléctrico hacia ellas (Figura 57).

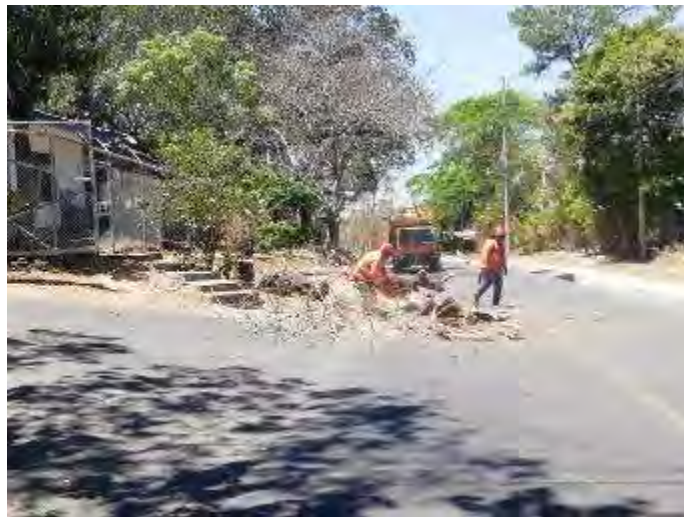
Figura 58. Corta de Árboles en las afueras del Campamento ICE de Curubandé.

Como se indicó en la medida 22 también se obtuvo con la ayuda de la Municipalidad de Liberia el permiso para la corta de 2 árboles con riesgo de caída fuera del Campamento ICE ubicado en la comunidad de Curubandé, estos fueron cortados con personal capacitado y tomando todas las medidas de seguridad tanto para el personal como para terceros (Figura 58).

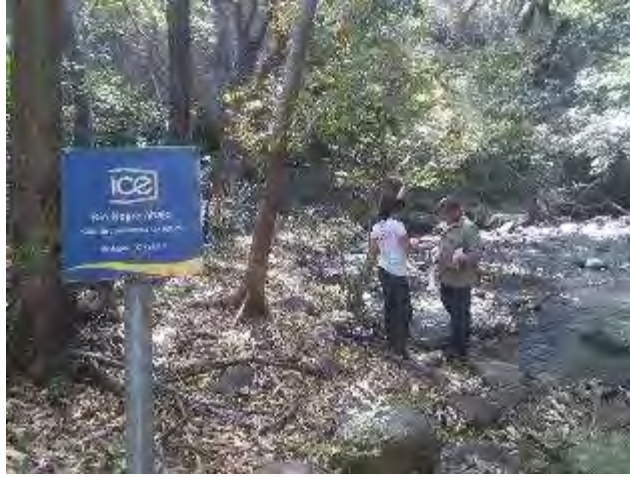
Figura 61. Toma de muestras para análisis de laboratorio para calidad de cuerpos de agua del PG Las Pailas Unidad II, febrero 2019.

Como parte de las variables físico químicas de calidad de agua se realizaron mediciones directas del pH y temperatura usando el pH-metro EcoSense pH 100A, así mismo se estimó el oxígeno disuelto empleando el medidor de oxígeno disuelto HANNA HI 9146. Las mediciones se realizan de manera trimestral y se ilustran en la Figura 61.

En esta ocasión, debido a un fallo en los equipos de medición se utilizó un medidor multiparámetros para registrar los datos de campo.

Las muestras de agua para análisis de DBO y Nitrógeno amoniacal son tomadas en el campo, refrigeradas y enviadas al laboratorio CHEMLABS para su posterior análisis.

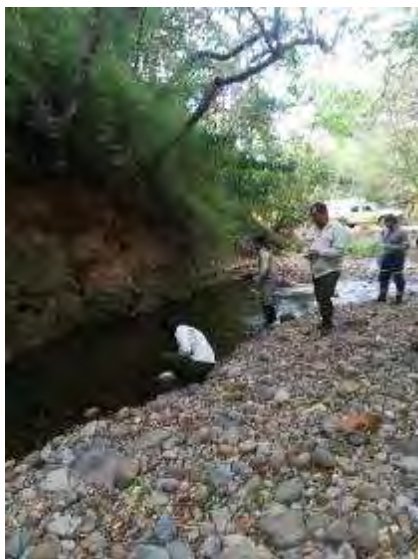
Figura 62. Recolecta de macroinvertebrados. febrero 2019.

Las muestras se toman bajo el método de recolecta directa, semicuantitativa, que consiste en recolectar los organismos directamente en el campo desde el sustrato, el cual se remueve con la ayuda de un colador (Figura 62).

Se deben tomar en cuenta los diferentes microhábitats presentes (distintos sustratos, condiciones de corriente, rocas, raíces, etc.). Los especímenes son preservados en el campo, en alcohol al 75% para su posterior identificación en el laboratorio mediante estereoscopio, empleando las claves respectivas (Roldán 1996, Merritt & Cummins 1996, Springer y Hanson, en prep.). El material será depositado en la colección de Entomología Acuática del Museo de Zoología, Universidad de Costa Rica, tal como lo indica la ley.

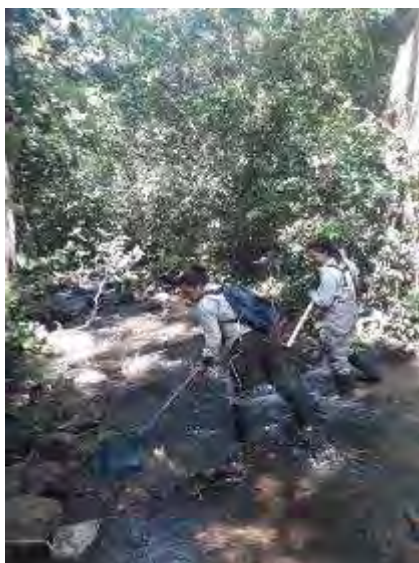
Figura 63. Monitoreo de peces con técnica de electro-pesca en cuerpos de agua del Proyecto Geotérmico Las Pailas Unidad II. Febrero, 2019.

El monitoreo de peces es realizado por tres personas, se utilizó equipo de electro-pesca marca SAMUS, modelo 725MS, con trajes adecuados para el muestreo. Se realizan cinco períodos de descarga eléctrica por sitio de muestreo, aproximadamente 10 m de lecho del cuerpo de agua por período de descarga, tratando abarcar la mayoría de hábitats disponibles en el cuerpo de agua en ese momento (Figura 63).
