Informe de Responsabilidad Ambiental

Informe de Responsabilidad N° XLVIII-2019
Período del Informe: enero - marzo 2019

Proyecto Geotérmico Las Pailas

Abril 2019

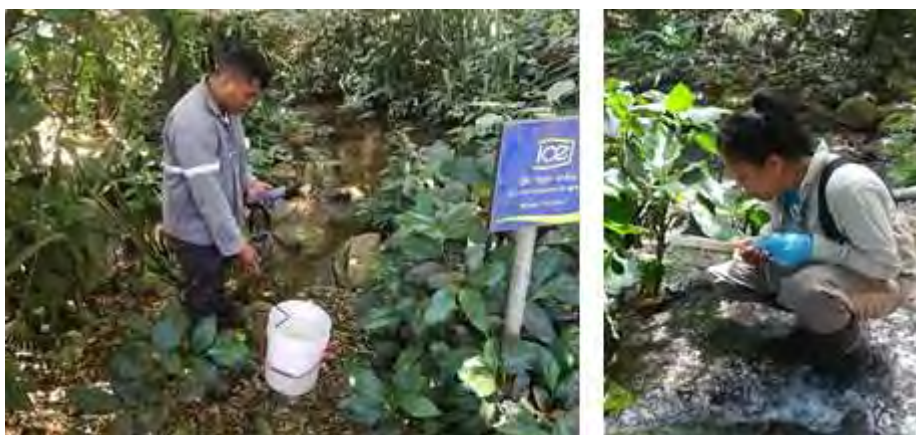
Figura 64. Monitoreo de pH y muestreo de macroinvertebrados en la Qb. Yugo. Proyecto Geotérmico Las Pailas Unidad II. Febrero, 2019.

Adicionalmente, se efectuó el monitoreo de macroinvertebrados acuáticos, pH y temperatura como seguimiento de la calidad de agua de la Qb Yugo en relación a la construcción del paso y colocación de alcantarillas. Para una mejor interpretación de posibles impactos generados sobre el cuerpo de agua, se muestreó previo, durante y posterior a los trabajos constructivos. Los resultados de este muestreo serán presentados en el Informe de Regencia Ambiental correspondientes al II trimestre del 2019.

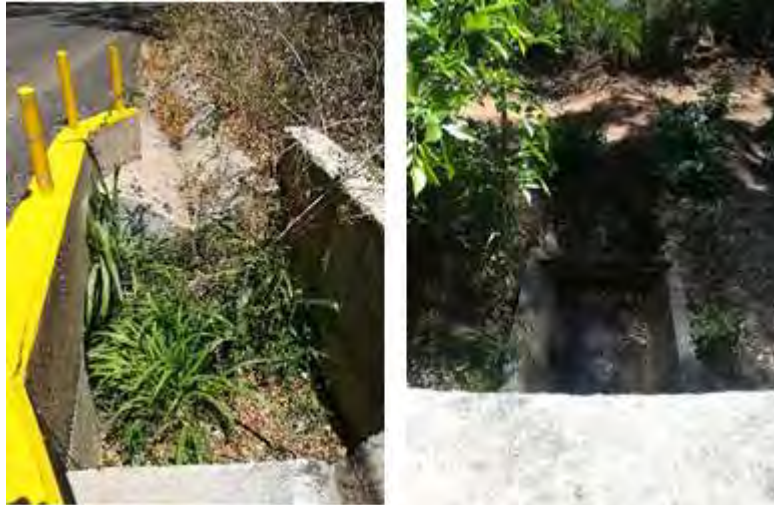
Figura 66. Inspección de sedimentadores en marzo 2019.

Bisemanalmente o mensualmente se realiza una inspección de los sedimentadores para determinar el funcionamiento de los mismos. Se llevaron a cabo tres visitas de campo en las que visualmente se determinó lo siguiente:

- Todos en buen funcionamiento, sin embargo, es necesaria la limpieza de hojarasca y vegetación acumulada en las cajas y en los sedimentadores.
- Todos cuentan con la barrera de detención de sedimento (Figura 66).

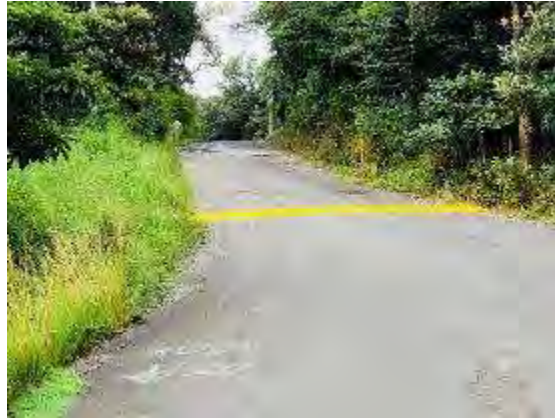
Se da por finalizada la construcción de los cinco reductores de velocidad, medida completada en el informe presentado en diciembre 2015.

Figura 80. Reductor de velocidad. Proyecto Geotérmico Las Pailas Unidad II.

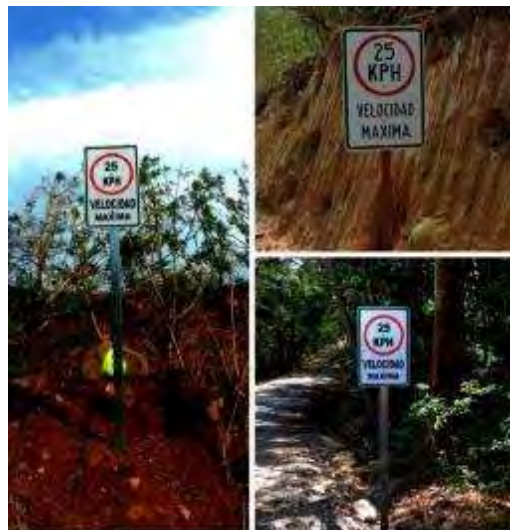
Medida completada en el informe presentado en julio 2014 (Figura 81).

Figura 81. Rótulos de velocidad máxima instalados dentro del área del Proyecto. Proyecto Geotérmico Las Pailas Unidad II.

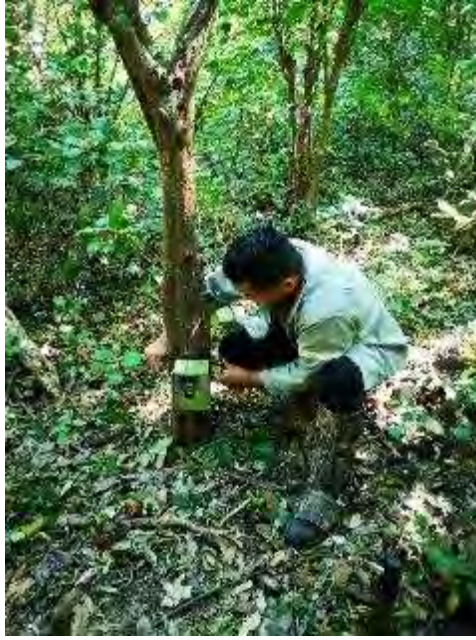
Se colocaron tres cámaras trampa marca Bushnell Trophy Cam de visión nocturna en cada transecto, cada una con tarjeta de memoria 32GB con adaptador flash y cuatro pares de baterías alcalinas, estas se instalan en sitios donde se encuentren rastros de mamíferos (Figura 85). A partir del II Trimestre se colocarán dos cámaras por transecto.

Figura 85. Colocación de cámaras trampa para monitoreo de mamíferos terrestres. Enero, 2019. Proyecto Geotérmico Las Pailas Unidad II.

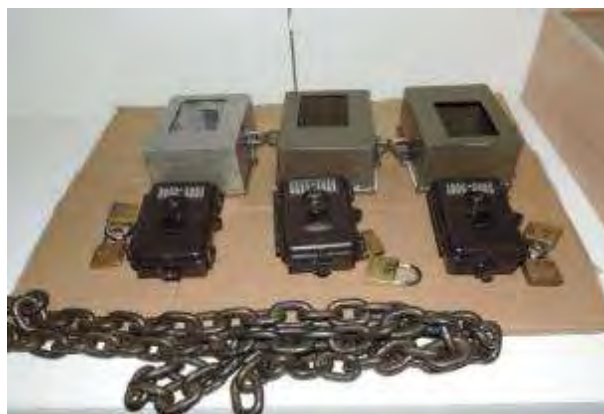
Para la seguridad del equipo se construyó una caja de protección para cada cámara, cada caja dispone de un candado Masterlock. Las cámaras se colocaron en árboles a una altura de 30 cm del suelo, sin embargo, la altura de instalación puede variar dependiendo del objetivo a capturar (Figura 86).

Figura 86. Cámaras trampa utilizadas para el monitoreo de mamíferos. Proyecto Geotérmico Las Pailas Unidad II.

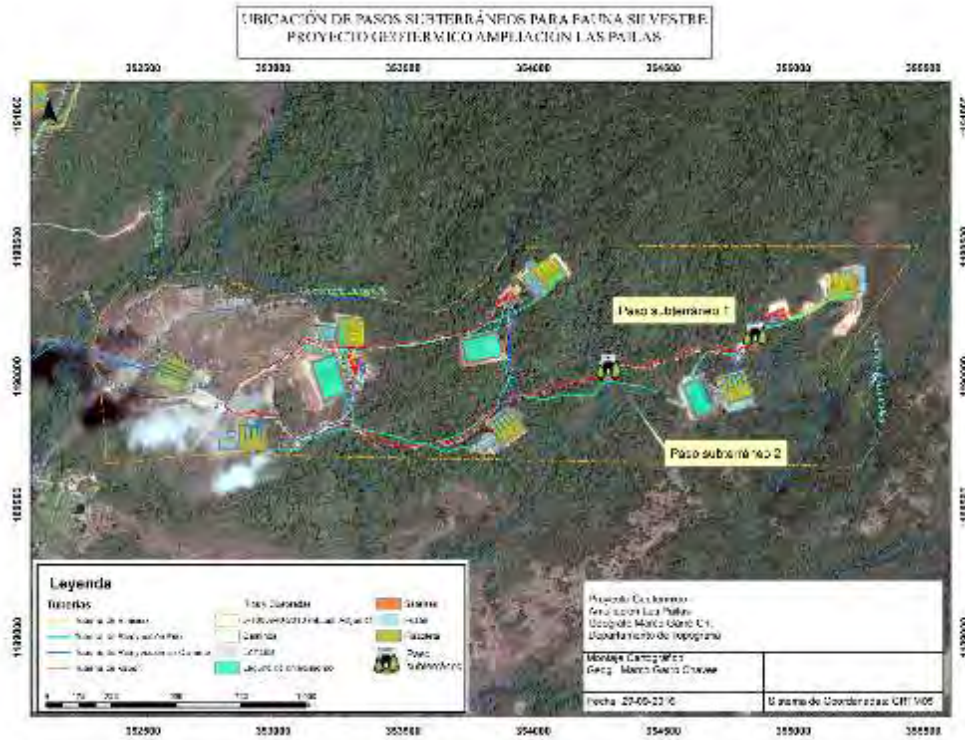
Se da por finalizada la construcción de los pasos subterráneos para fauna dentro del Área de Proyecto en el tramo que comunica la PL-16 con la PL-13 y el segundo paso se ubica cerca de la quebrada el Yugo (Figura 96). Estos túneles son una medida de mitigación de los impactos de las carreteras los cuales comunican parches de bosque secundario que se encuentran en el borde del camino.

Figura 96. Ubicación de los pasos subterráneos dentro del Proyecto. Proyecto Geotérmico Las Pailas Unidad II.

La construcción de estas estructuras viene a minimizar el impacto de la carretera en fauna. Algunos de estos impactos son el efecto barrera, el cual restringe el movimiento (permeabilidad) y conectividad de las poblaciones; daños y mortalidad a la fauna (heridos o atropellados) provocando impactos significativos en las poblaciones de las especies.

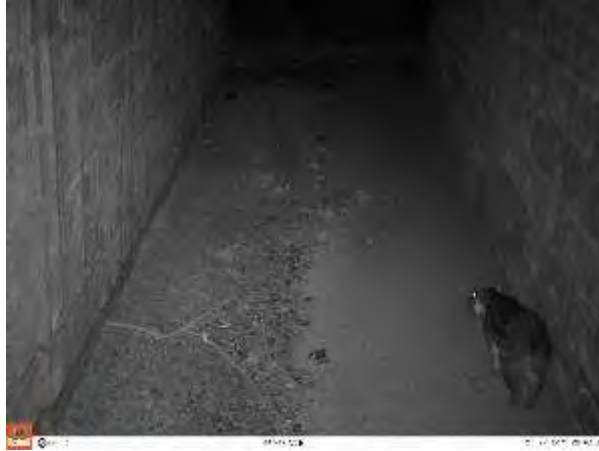
En el trimestre se registra una especie haciendo uso de un paso subterráneo (paso N°1 Satélite) se registra en enero y febrero el tepezcuintle (*Cuniculus paca*). En la Figura 97 se observa un tepezcuintle haciendo uso del paso subterráneo.

Figura 97. Evidencia de un tepezcuintle (*Cuniculus paca*) utilizando el paso subterráneo N°1. Enero, 2019. Proyecto Geotérmico Las Pailas Unidad II.

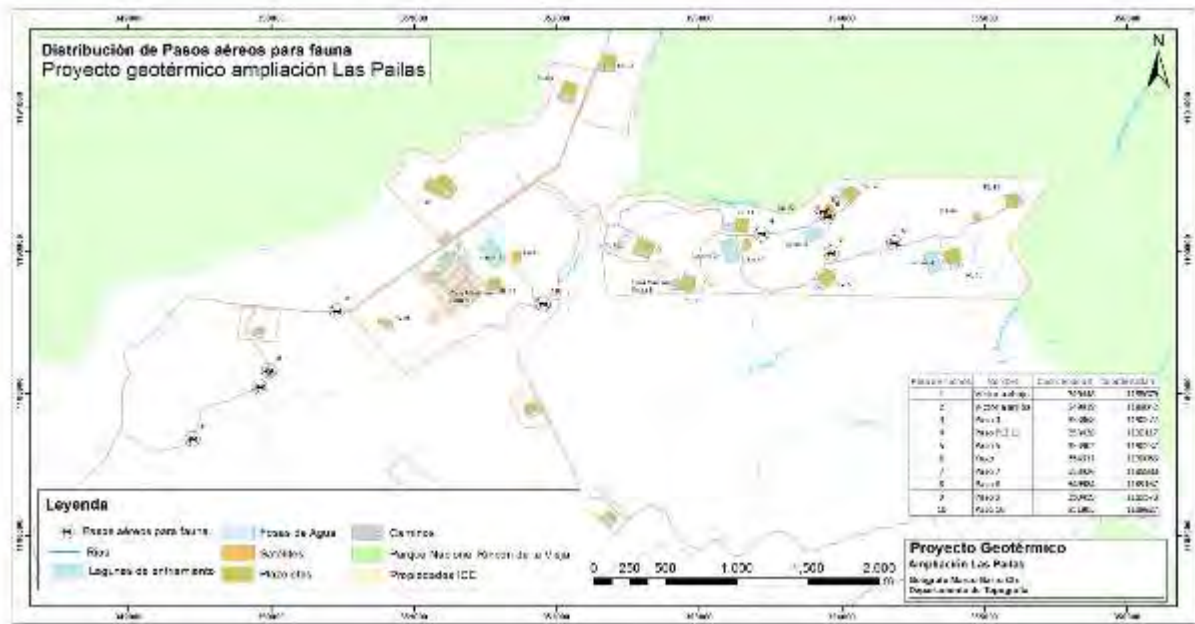
En septiembre del 2017 se da por finalizada la construcción de los puentes aéreos con un total de 10 estructuras tanto dentro del Área de Proyecto como en las áreas de influencia directa. Actualmente se realiza el monitoreo de la efectividad de los puentes mediante el uso de cámaras trampa y observación directa. A la fecha los resultados han sido satisfactorios, un total de seis especies han sido registradas (Figura 98).

Figura 98. Ubicación de pasos aéreos para fauna. Proyecto Geotérmico Las Pailas Unidad II.

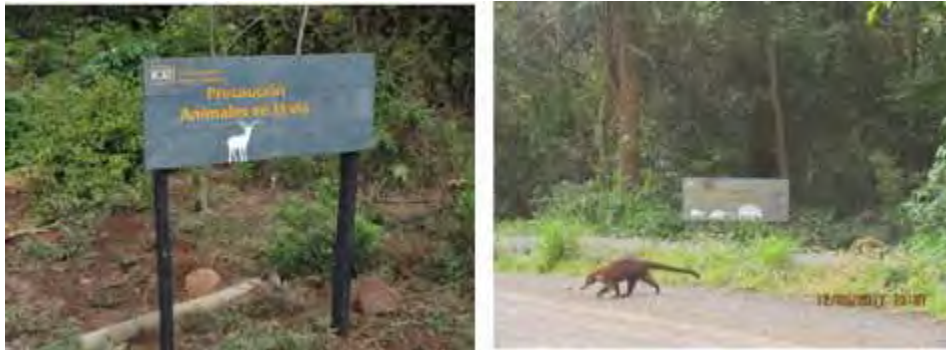
Medida completada en el informe presentado en Julio 2014 donde se mencionan los detalles de los trabajos (Figura 100).

Figura 100. Colocación de rótulos preventivos sobre la presencia de fauna en la vía. Proyecto Geotérmico Las Pailas Unidad II.

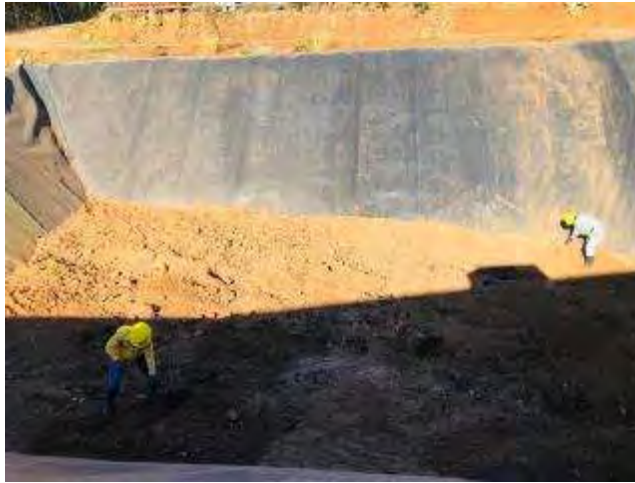
Para finales de este periodo se volvió a verter en el relleno sanitario la totalidad de los residuos orgánicos generados en los comedores del Proyecto, estos se cubren con una capa de tierra para que no puedan ser extraídos por la fauna silvestre del lugar (Figura 104).

Figura 104. Vertido de residuos orgánicos en el Relleno Sanitario del Proyecto Geotérmico Pailas.

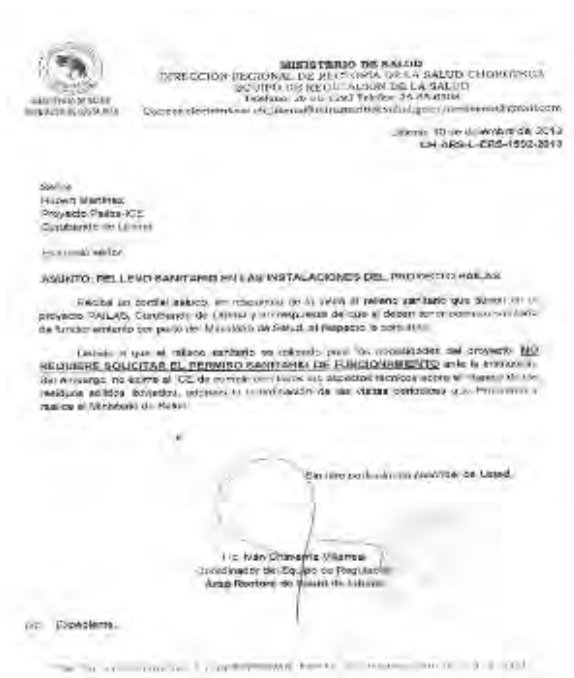
Figura 105. Nota del Ministerio de Salud sobre Relleno Sanitario del Proyecto Geotérmico Pailas.

El relleno sanitario con el que cuenta el Proyecto tiene el aval del Ministerio de salud mediante una nota emitida por personeros de dicha institución (Figura 105). Además, el relleno cuenta con suelos impermeabilizados y los lixiviados producidos son enviados a una planta de tratamiento de aguas residuales.

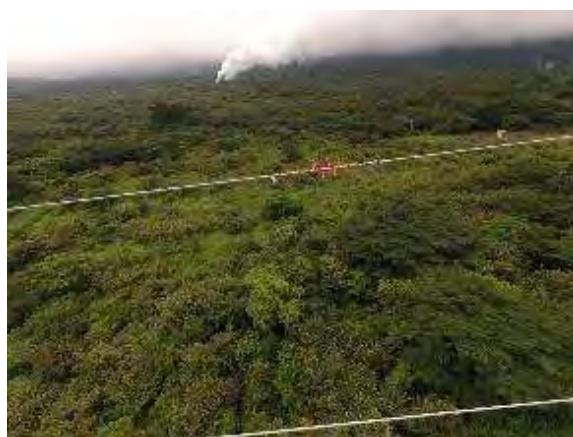
Se da por finalizada la instalación de los dispersores en la Línea de Transmisión.

Figura 106. Dispersores para aves instalados en LT, Proyecto Geotérmico Las Pailas Unidad II.

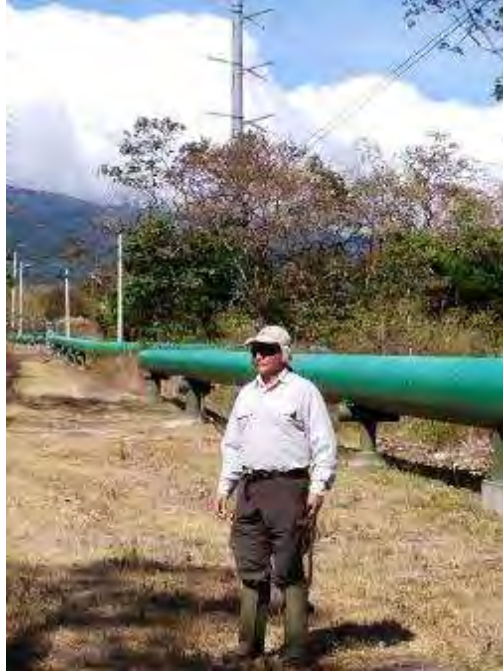
Figura 107. Recorridos en ruta de la Línea de Transmisión, marzo 2019.

Una vez construida la Línea y colocados los dispersores de aves, se realizan recorridos mensuales a largo de la ruta de la LT para detectar la presencia de aves que hayan colisionado con el tendido eléctrico. A la fecha no se han identificado aves lesionadas o muertas debajo de la Línea (Figura 107).

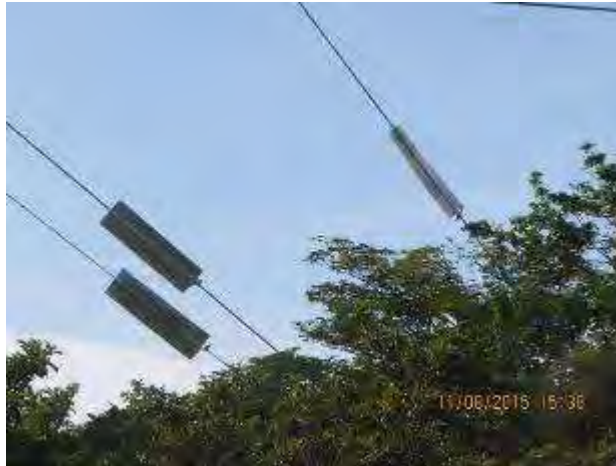
Figura 108. Láminas anti escalamiento.

Las láminas anti-escalamiento (Figura 108) son dispositivos creados para evitar que la fauna silvestre escale a través de los anclajes de los postes y así minimizar la muerte por electrocución de mamíferos arborícolas, por ejemplo: zorros, martillas, osos perezosos, osos hormigueros, entre otros.

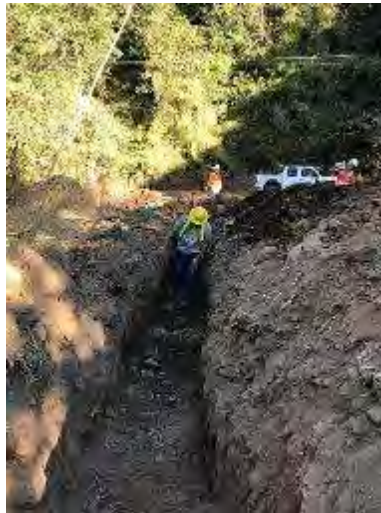
Figura 109. Excavación de canal entre el tanque ICE y tanque Curubandé, Acueducto de Curubandé. Proyecto Geotérmico Pailas Unidad II.

Se culmina con la supervisión de movimientos de tierra para la construcción del canal del acueducto de Curubandé, durante el proceso se constató que no hubo afectación del patrimonio arqueológico. El canal comprendió 1 metro de ancho por un metro de profundidad aproximadamente (Figura 109).

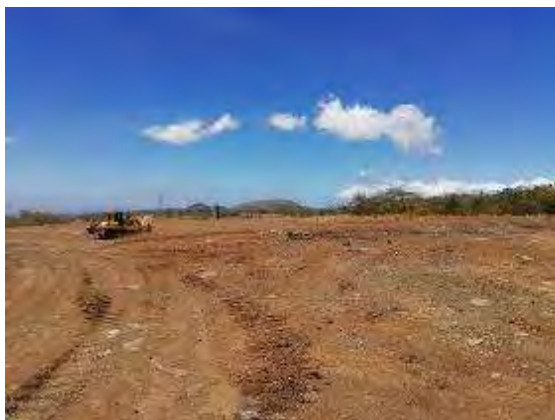
Figura 111. Conformación y acomodo de material en la ampliación de la Escombrera 1.

Durante este periodo se realizó una conformación y acomodo del material mediante el uso de maquinaria en la superficie de la ampliación de la Escombrera 1 (Figura 111).

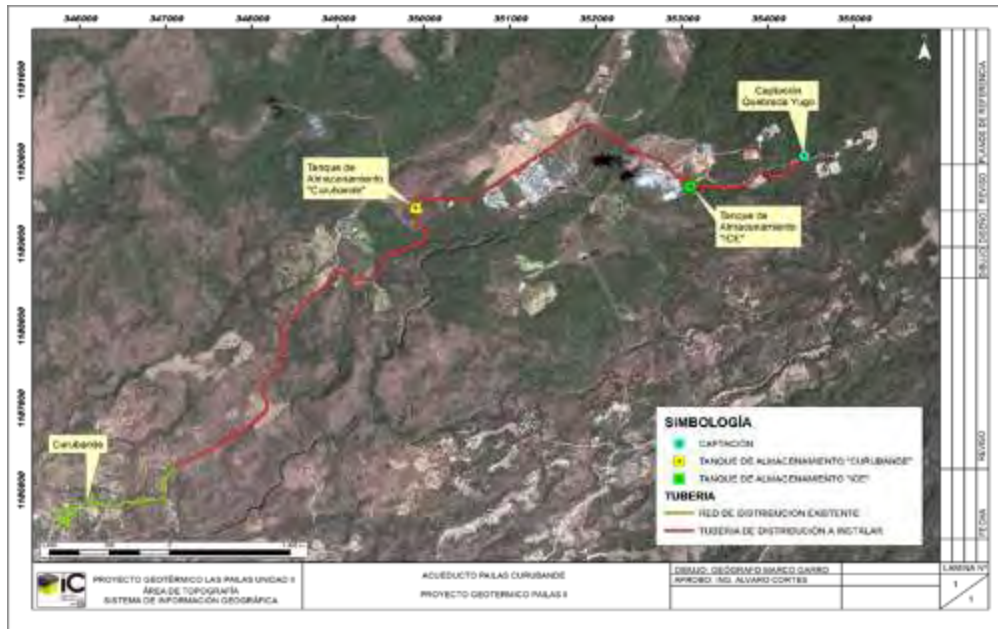
Figura 112. Principales obras, construcción acueducto Curubandé.

En cuanto a la medida socioambiental U2P N° 36 construcción del Acueducto en la comunidad de Curubandé, se cuenta con los planos constructivos, con un “Convenio de Cooperación Interinstitucional entre el Instituto Costarricense de Electricidad y el Instituto Costarricense de Acueductos y Alcantarillados para el financiamiento, Construcción, Ampliación y Mejora del Sistema del Acueducto Curubandé” (CON-077-18),y además con el documento de acuerdo de obra comunal entre las partes: Asociación Desarrollo Integral de Curubandé y la Dirección del Proyecto, el acuerdo detalla el alcance de los compromisos adquiridos por las partes en la ejecución de la obra, y el aval por parte la Asociación a los trabajos constructivos a realizar. La Figura 112 nuestra el detalle de las principales obras de construcción del acueducto.

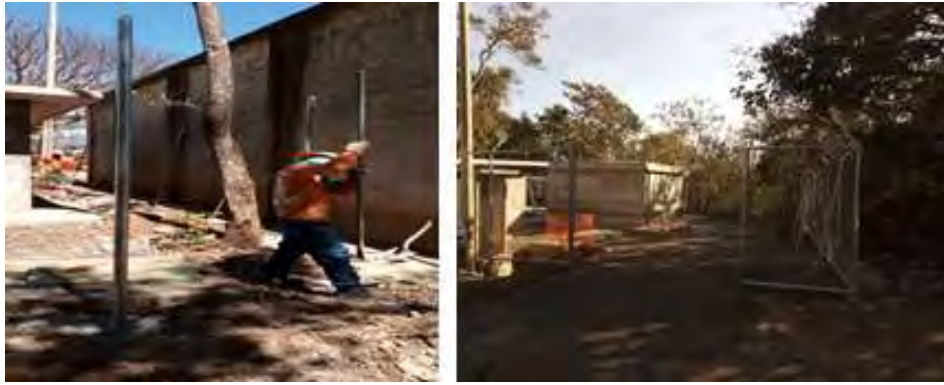
Figura 113. Tanque de almacenamiento ICE, I trimestre 2019.

- Detalles en paredes.
- Colocación de tubería para el sistema de cloración.

En la Figura 113 se detallan los trabajos en el tanque de almacenamiento ICE

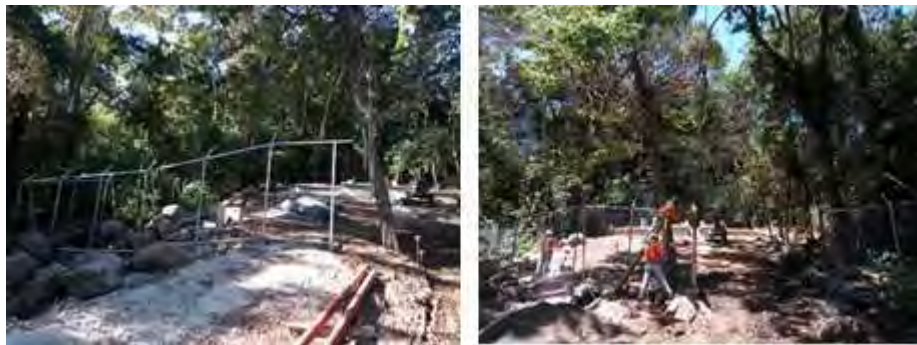
Figura 114. Toma de captación, I Trimestre, 2019.

- Colocación de 100 metros de estructura para el cerramiento perimetral.

En la Figura 114 se detalla los trabajos de cerramiento de la toma de captación (agua).

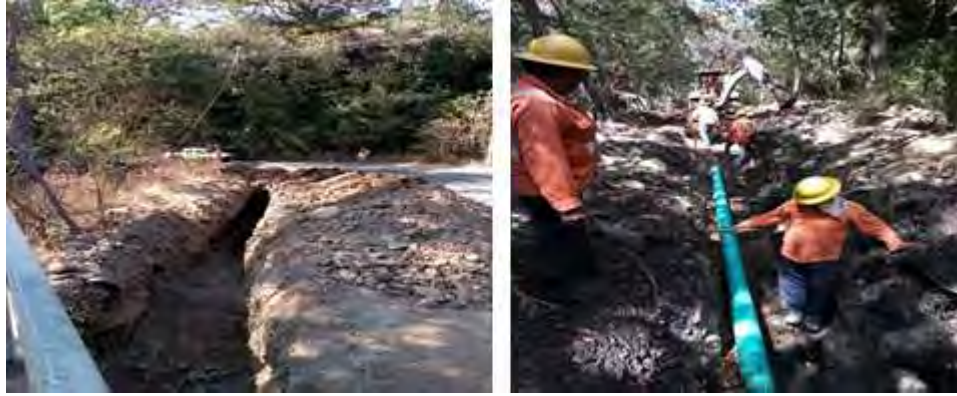
Figura 115. Tubería de Conducción, I trimestre 2019.

- Excavación, colocación, y relleno en 200 metros.
- Excavación, colocación de tubería desde el pozo 5 Pailas I a la comunidad de Curubandé.
- Excavación, colocación y relleno 1 400 metros de tubería a orillas de camino público.
- Realización de pruebas de presión.

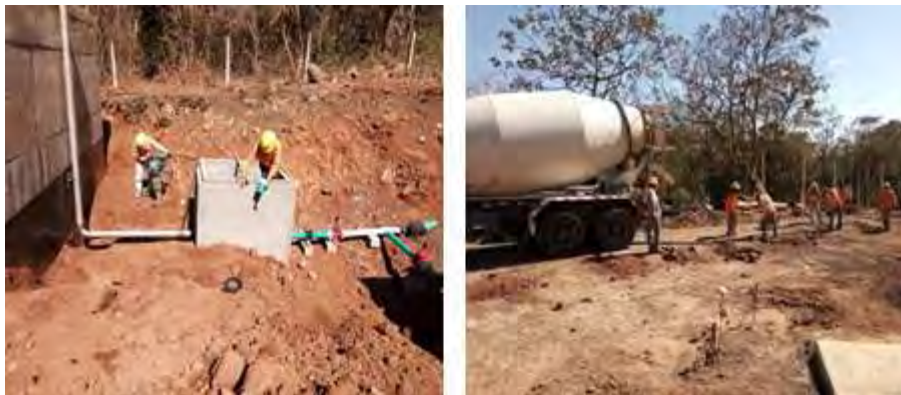
Figura 116. Tanque de almacenamiento Curubandé, I trimestre 2019.

- Colocación de concreto en base de piso.
- Construcción de cunetas.

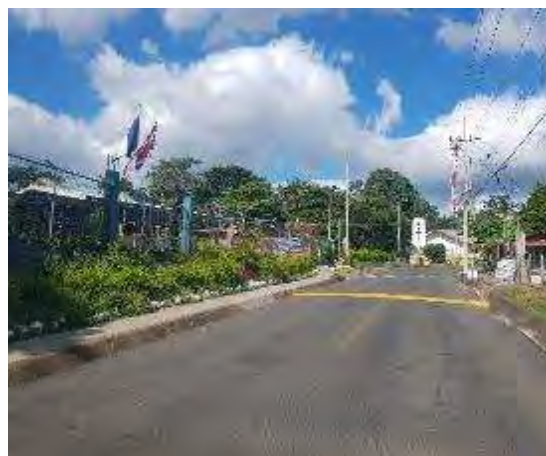
Figura 132. Reductor de velocidad, Curubandé.

Para resguardar la seguridad de los y las transeúntes de las comunidades del área de influencia, se construyeron un total de 7 reductores de velocidad con su respectiva demarcación peatonal (en las cercanías de las Escuelas de la comunidad). La Figura 132 el detalle.

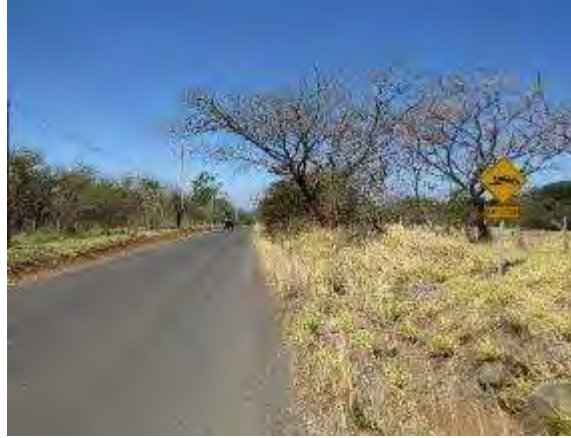
Figura 135. Reductor de velocidad, ruta de acceso al Proyecto.

En la ruta de acceso principal al Proyecto se construyeron un total de 4 reductores de velocidad con el objetivo de garantizar la seguridad de los y las visitantes a sitios turísticos ubicados en Área de Proyecto, funcionarios del Proyecto, entre otros. La Figura 135 muestra el detalle.

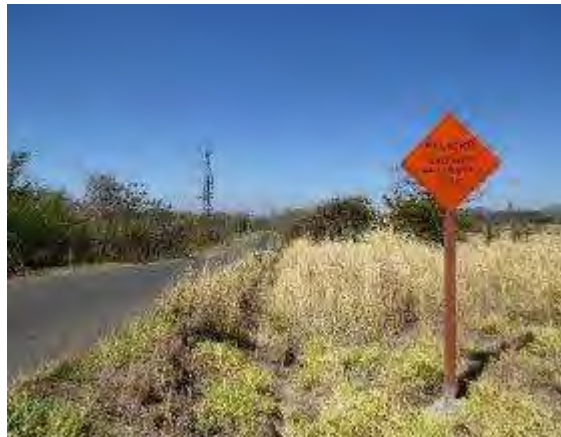
Figura 136. Rotulación vertical, ruta acceso al Proyecto.

Como medida preventiva para el paso de vehículos y maquinaria en la ruta de acceso al Proyecto se colocó rotulación vertical en los sitios cercanos a obras. La Figura 136 muestra el detalle.

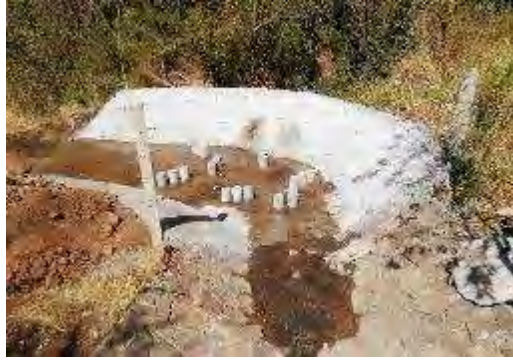
Figura 137. Construcción de cabezal, propiedad Hotel Rincón de La Vieja Lodge.

Como parte del mecanismo de comunicación que tiene el Proyecto con los actores del sector turístico del Área de Influencia Directa, se realizó una reunión con el Hotel Rincón de La Vieja Lodge con el objetivo de proceder con la firma del finiquito de trabajo según trabajos realizados de colocación de tubería de conducción de las trampas de vapor y construcción de cabezal para el manejo de las aguas pluviales de la Casa de Máquinas del Proyecto en propiedad Hotel Rincón de La Vieja Hotel. La Figura 137 muestra los trabajos realizados referente a la construcción de cabezal y la Figura 138 la colocación de tubería (enterrada) en propiedad del Hotel.

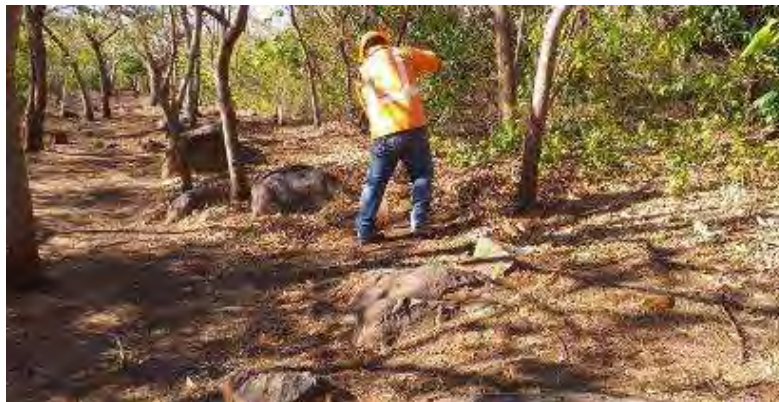
Figura 139. Mantenimiento de líneas corta fuegos de los alrededores de Casa de Máquinas II.

Para evitar que los incendios forestales tenga un impacto sobre la vegetación en los alrededores de la Casa de Máquinas II e incluso lleguen a perjudicar la obra se les brindó mantenimiento a las líneas cortafuego como una medida de prevención (Figura 139).

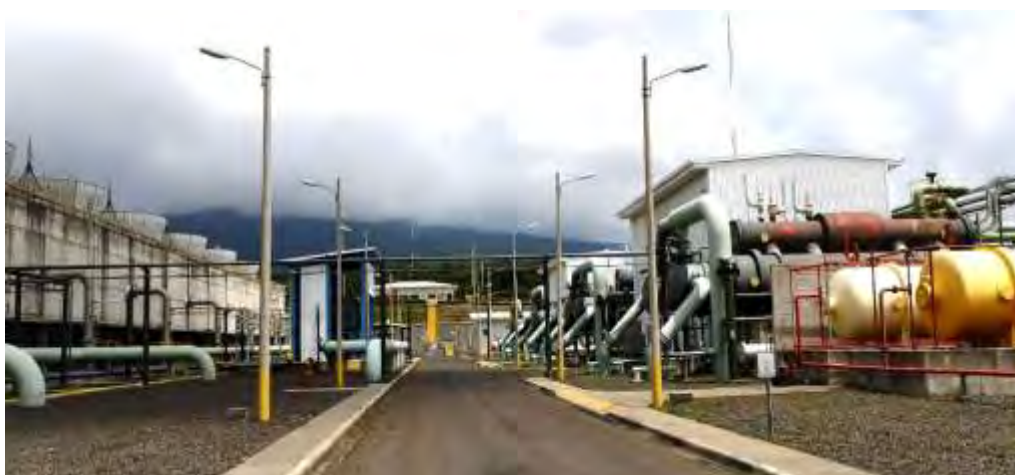
Las tuberías son recubiertas con material que funciona como aislante térmico, que en su mayoría son verde y gris para reducir el impacto visual en el paisaje (Figura 140 y Figura 141) . El uso de otros colores como rojo y amarillo son usados por normativa de acuerdo al material o sustancia que transportan o almacenan como el caso del sistema contra incendios, pentano o soda caustica. Hay sectores de la tubería en que los recubrimientos se encuentran deteriorados, por lo que es necesario reemplazar la sección.

Figura 140. Vista de la Planta donde se observan tuberías y tanques de almacenamiento.

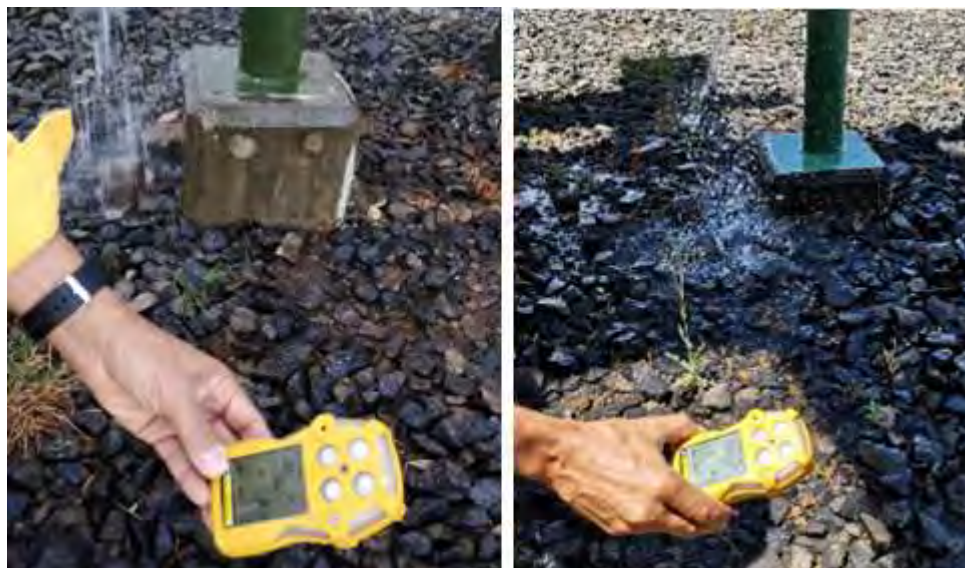
Figura 143. Medición de H₂S (19/03/19) en OEC#1 y OEC#2. Valor de 0 ppm con drenaje cerrado y 6.3 ppm con drenaje abierto y Valor de 0 ppm con drenaje cerrado y 1.7 ppm con drenaje abierto, respectivamente.

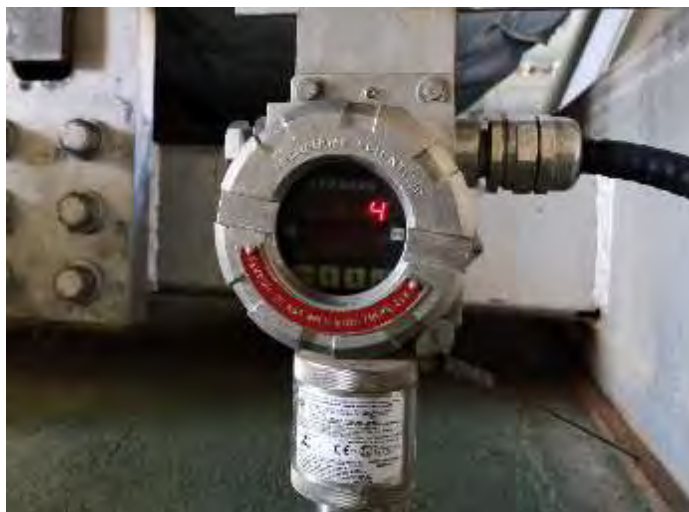
Figura 144. Sistema de medición de pentano fijo en turbina de unidad 1.

Respecto a las mediciones de pentano, en la Planta se ubican cuatro detectores de fugas fijos, localizados en las bombas y tanques de pentano, y ambas turbinas (Figura 144). Además, se realizan inspecciones mediante equipo portátil. El último monitoreo realizado el 18 de febrero (Figura 145), se detectaron dos fugas, reportadas al coordinador mecánico:

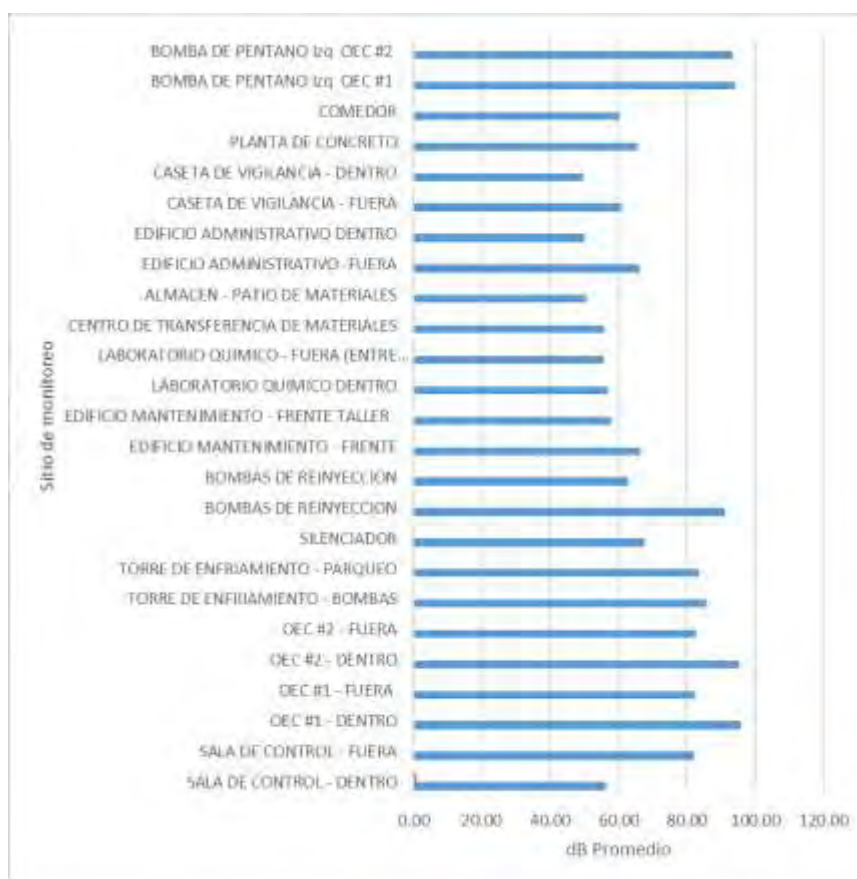
Figura 151. Valores obtenidos de los monitoreos de ruido. PG Pailas I, 14/02/2019. Fuente: Área Química de Planta Pailas I, marzo 2019.

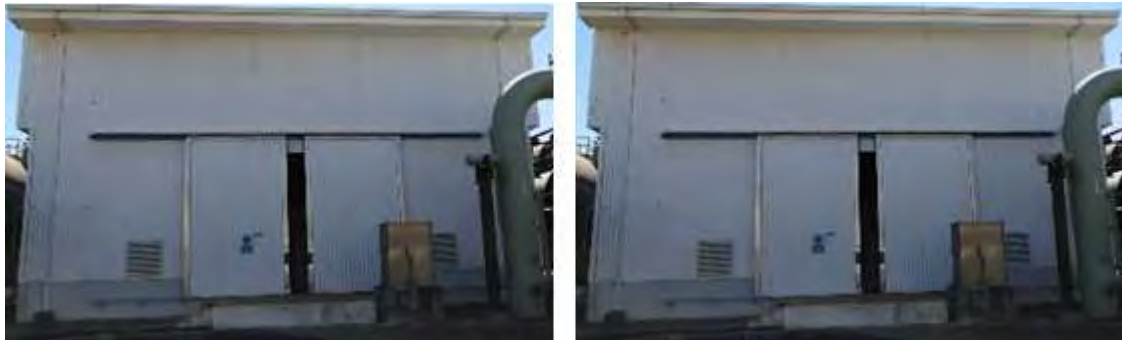
Figura 152. Aislamiento acústico de la Unidad 1 y 2, manteniendo la puerta cerrada.

La Planta Geotérmica Pailas maneja un Protocolo de Seguridad ocupacional en el cual se instruye al personal al uso de equipos de protección como aisladores de ruido para usarlos en sitios específicos de la Planta, principalmente en las bombas de pentano y turbinas. Además, las unidades se encuentran confinadas en edificaciones especiales que aíslan el ruido, por lo que las puertas de ingreso principal deben estar cerradas cuando los sistemas estén operando (Figura 152).

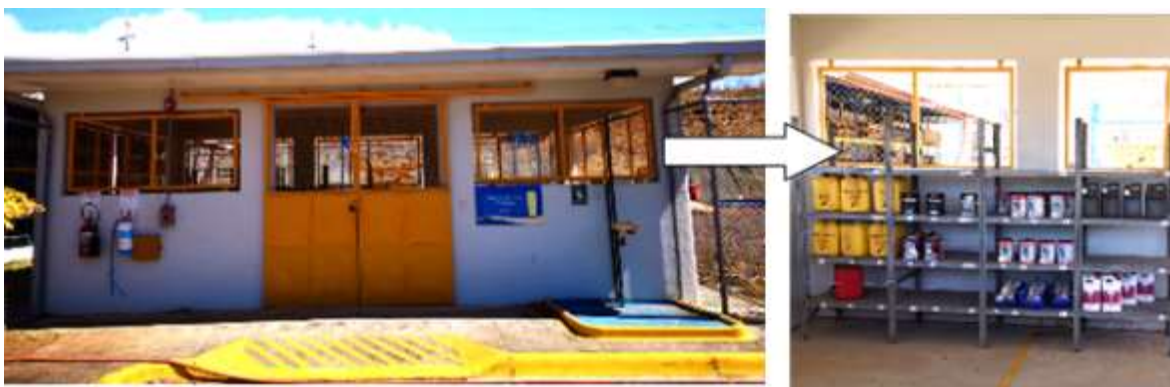
Figura 154. Almacén de sustancias peligrosas, Área 9.

Los aceites, disolventes, pinturas y demás sustancias peligrosas se disponen en los Almacenes de Sustancias Peligrosas (Figura 154 y Figura 155) las cuales tienen sistema de contención de derrames dirigido por medio de canales al tanque de contención de derrames. Los aceites están en un área de uso exclusivo para materiales inflamables. En estos sitios no se almacenan combustibles.

Se verificaron las hojas de seguridad, limpieza de las bodegas, drenajes y tanque de contención (Figura 156), accesos controlados, disponibilidad de kits de recolección de derrames (Figura 156), estado y carga de los extintores (Figura 157), funcionamiento de las duchas (Figura 157) y estado de la rotulación e información correspondiente a almacenamiento, transporte y manejo de materiales y sustancias peligrosas. En síntesis, los almacenes se encuentran ordenados de acuerdo al diseño y recomendaciones del regente químico. No se observaron derrames en superficie y/o drenajes y el tanque estaba limpio.

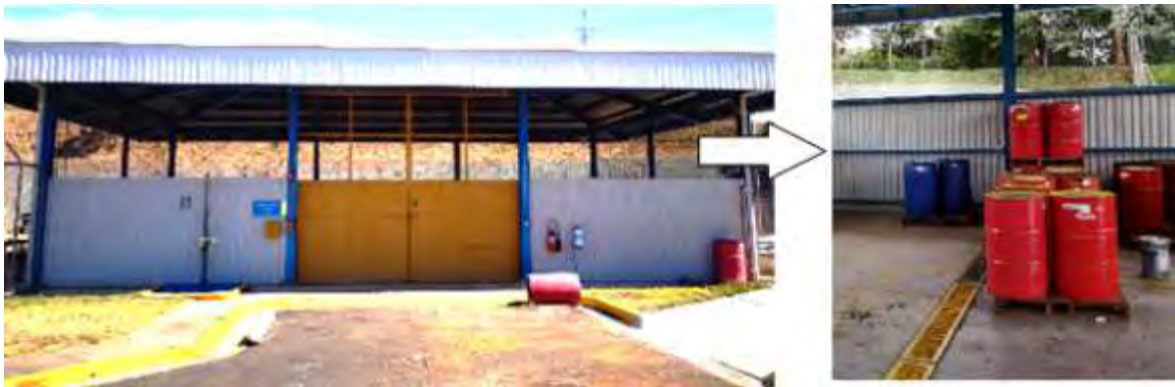
Figura 155. Almacén de sustancias peligrosas, Área 10.

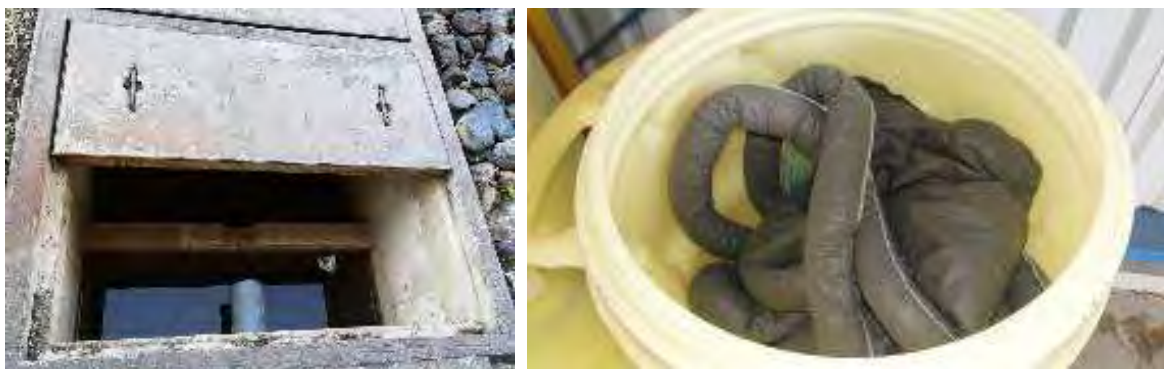
Figura 156. Tanque de contención de derrames y kit de recolección de derrames del almacén de sustancias peligrosas, Área 10.

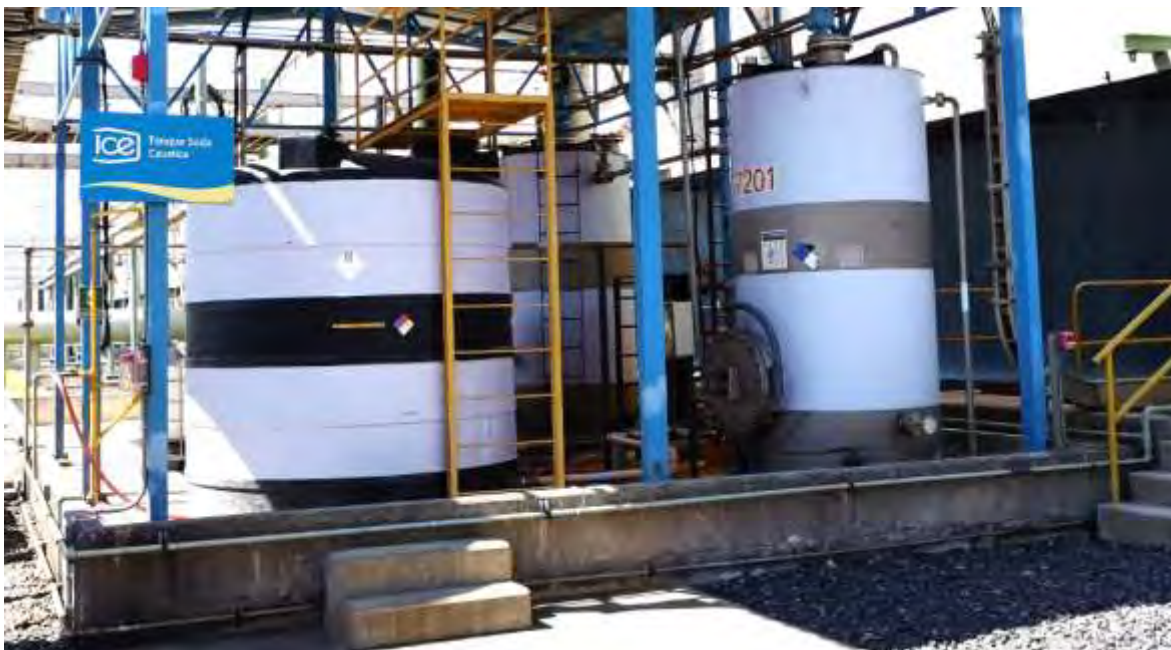
Figura 158. Tanque de soda cáustica con muros y drenajes para la contención de derrames.

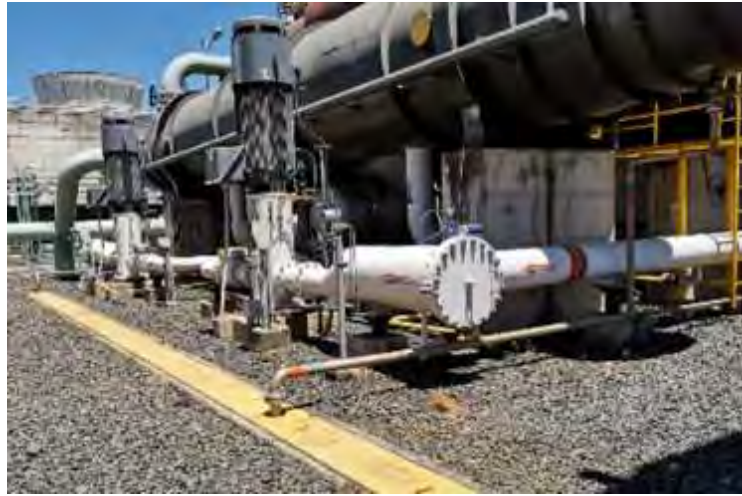
La planta cuenta con un sistema de recolección de drenajes en todos los sistemas principales del proceso (Figura 159), los cuales son llevados a través de una red de tuberías hasta llegar al tanque de neutralización donde se ajusta su pH y se bombea a la laguna de enfriamiento, para posteriormente ser pasado al pozo de reinyección.

Figura 159. Sistema de drenajes de condensado.

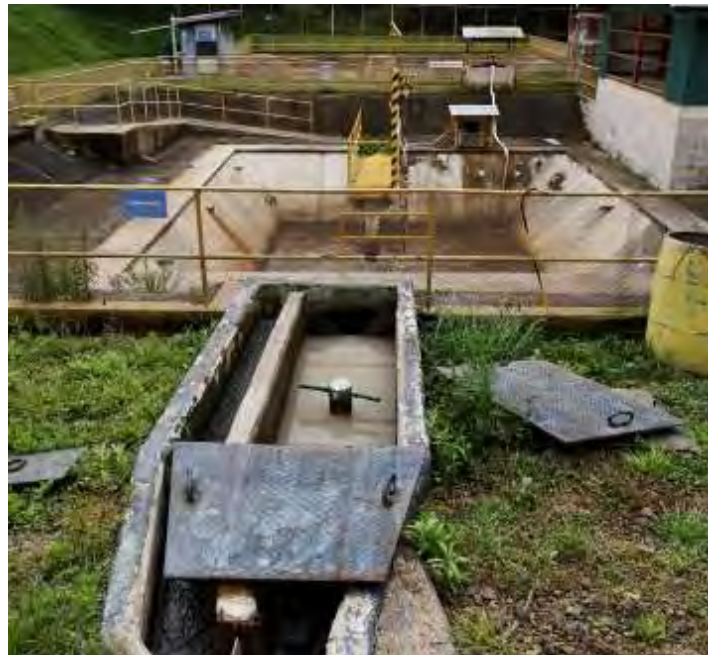
La Planta cuenta con un sistema de tratamiento de aguas residuales (PTAR) (Figura 160), la cual, recibe las aguas de los diferentes edificios de la planta y del comedor de Pailas II. La PTAR opera con normalidad, a partir de un diseño manual y necesita de mantenimientos diarios en los tamices de gruesos y tanque desgrasador del comedor, en el cual además se aplican bacterias para mejorar la digestión de las grasas y así mejorar el funcionamiento de la planta de tratamiento. Este año se espera realizar la modernización completa del sistema.

Figura 160. Planta de Tratamientos de Aguas Residuales en operación.

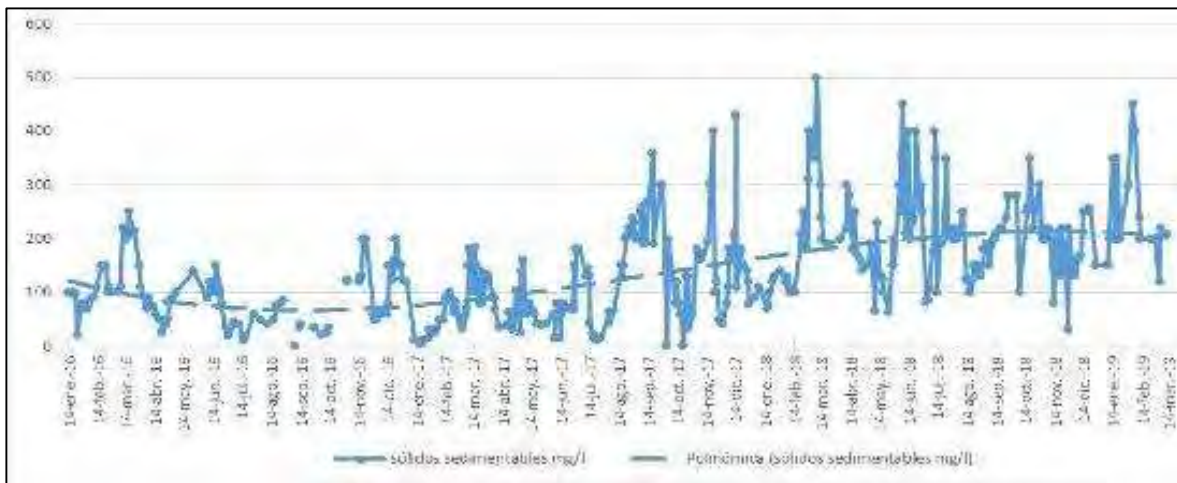
Figura 162. Reactor biológico de la PTAR Pailas I, 2016-2019. Fuente: Área Química de Planta Pailas I, marzo 2019.

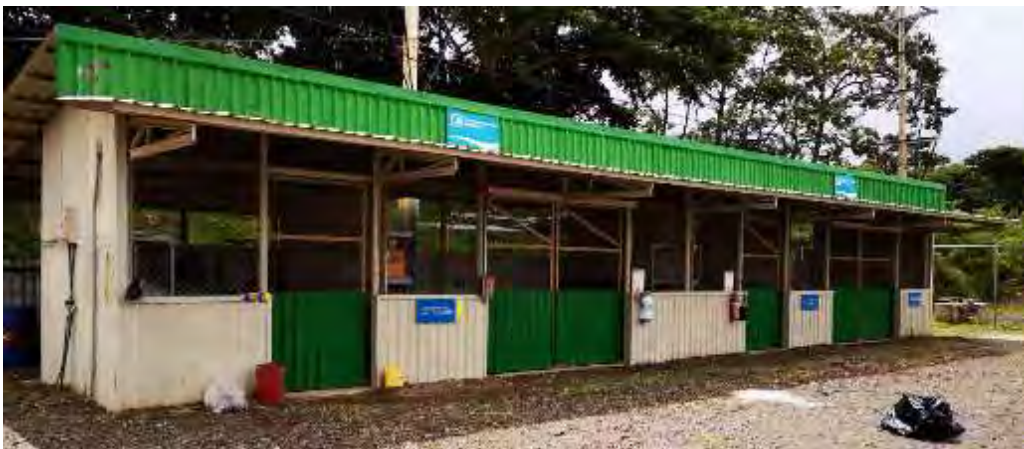
Los residuos valorizables de la planta son trasladados al Centro de Transferencia de Residuos ubicado dentro del perímetro de la Planta (Figura 164 y Figura 165). En el lugar se separan para ser entregados al gestor de Residuos Autorizado para su debido tratamiento. En este periodo no se han realizado salidas de residuos.

Figura 164. Centro de Traserencia de Residuos Planta Pailas I.

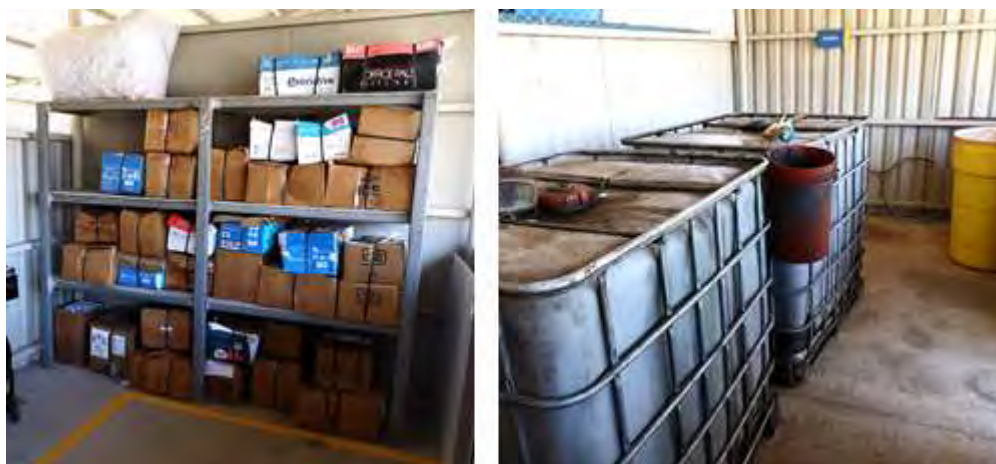
Figura 165. Sitios para la disposición temporal de papel y aceites respectivamente en CTR Pailas I.

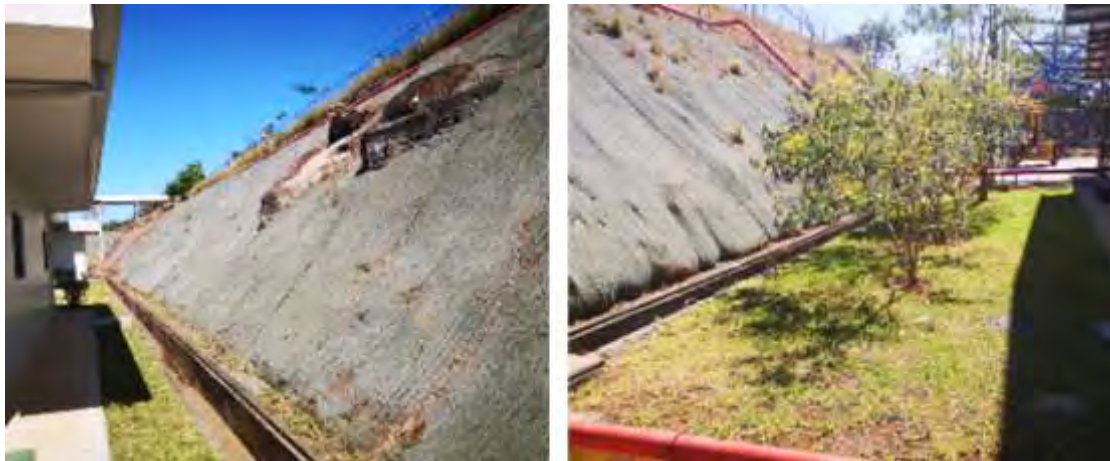
Los taludes de la Planta cuentan con un sistema de protección a partir de cubiertas de geo membranas que evitan la erosión del suelo y desestabilización del terreno. Hay sectores donde es necesario reparar la membrana. En la parte superior de los taludes se sembró vetiver para fortalecer el amarre del suelo. Por el momento no se visualiza riesgos por caída de material. La planta cuenta con mantenimiento periódico de zonas verdes y jardines (Figura 166).

Figura 166. Talud en el sector noreste de la Planta y áreas verdes.

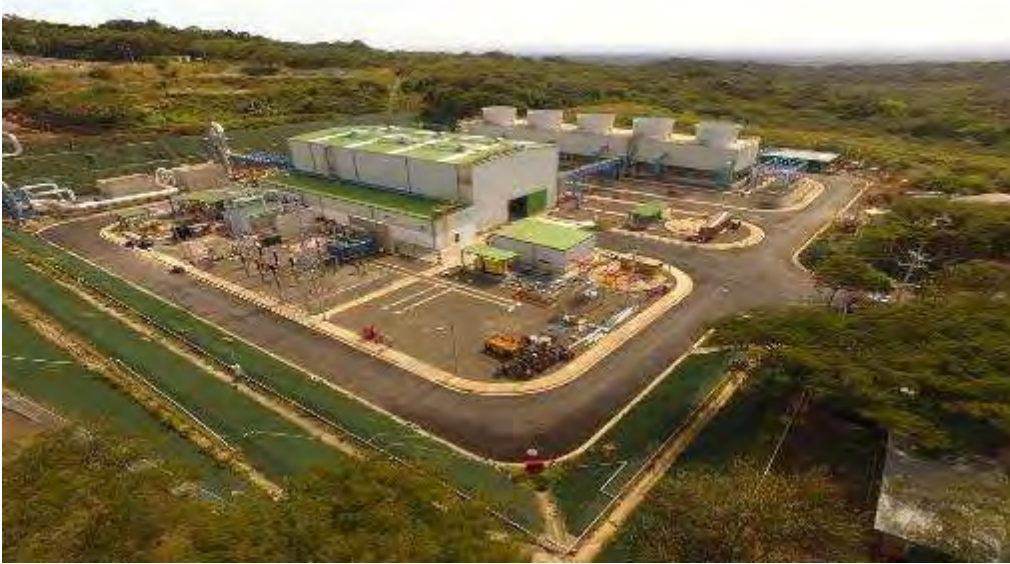
Figura 167. Avance general de Casa de Máquinas.

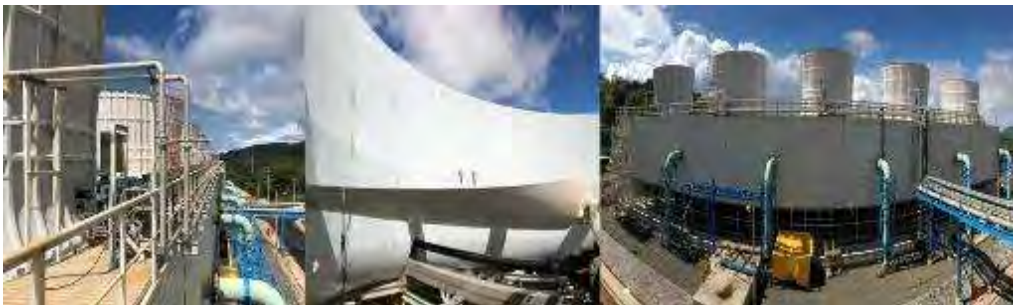
En las siguientes fotografías se muestran las imágenes de avance general de Casa Máquinas (Figura 167), la instalación de extracción de gases de enfriamiento (Figura 168) y la colocación de recubrimiento epóxico (Figura 169).

Figura 168. Instalación de extracción de gases de enfriamiento.

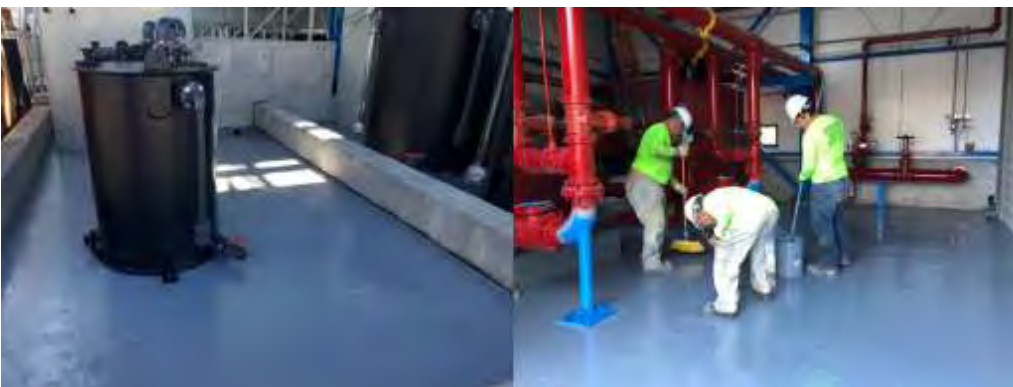
Figura 169. Colocación de recubrimiento epóxico en pisos.
