Informe de Responsabilidad Ambiental

Informe de Responsabilidad N° XLVIII-2019
Período del Informe: enero - marzo 2019

Proyecto Geotérmico Las Pailas

Abril 2019

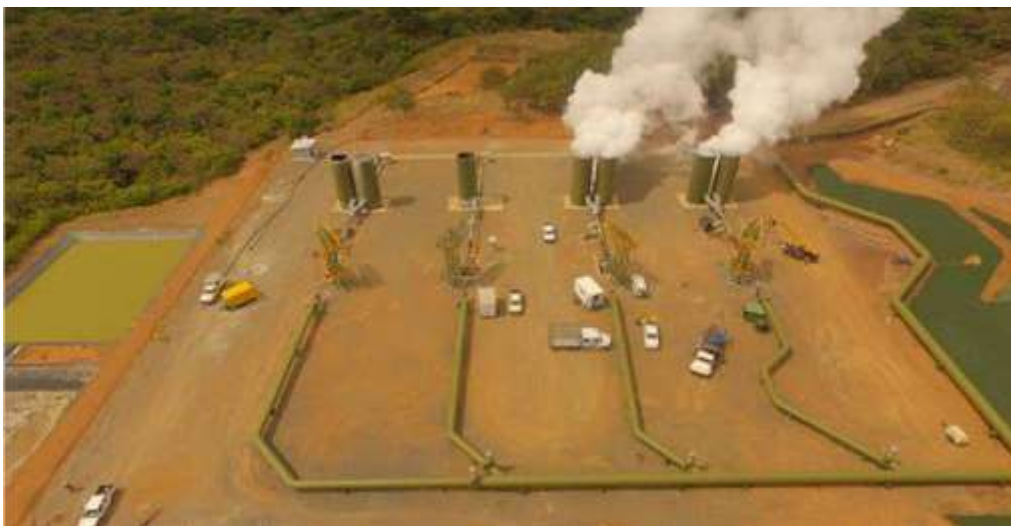
En la Figura 170 se muestra el acabado de la plazoleta de producción 13, se observa parte de las pruebas de caracterización que se realizaba en los pozos.

Figura 170. Plazoleta de producción 13.

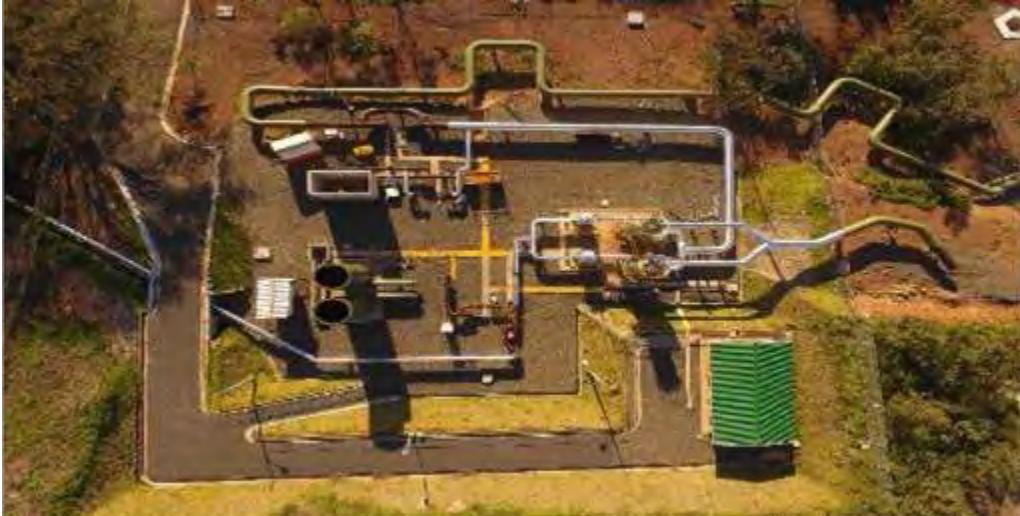
Figura 171. Avances en Estaciones Separadoras.

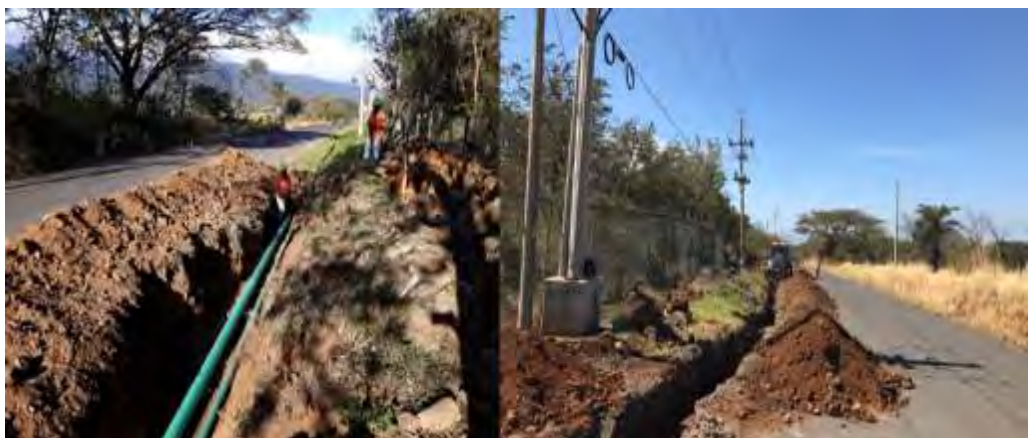
Se continuó con la construcción del acueducto que suministrará agua a la comunidad de Curubandé. La principal actividad fue la colocación de las tuberías para la conducción, así como la finalización de los tanques de almacenamiento y caseta de cloración (Figura 172 y Figura 173).

Figura 172. Colocación de tubería de conducción.

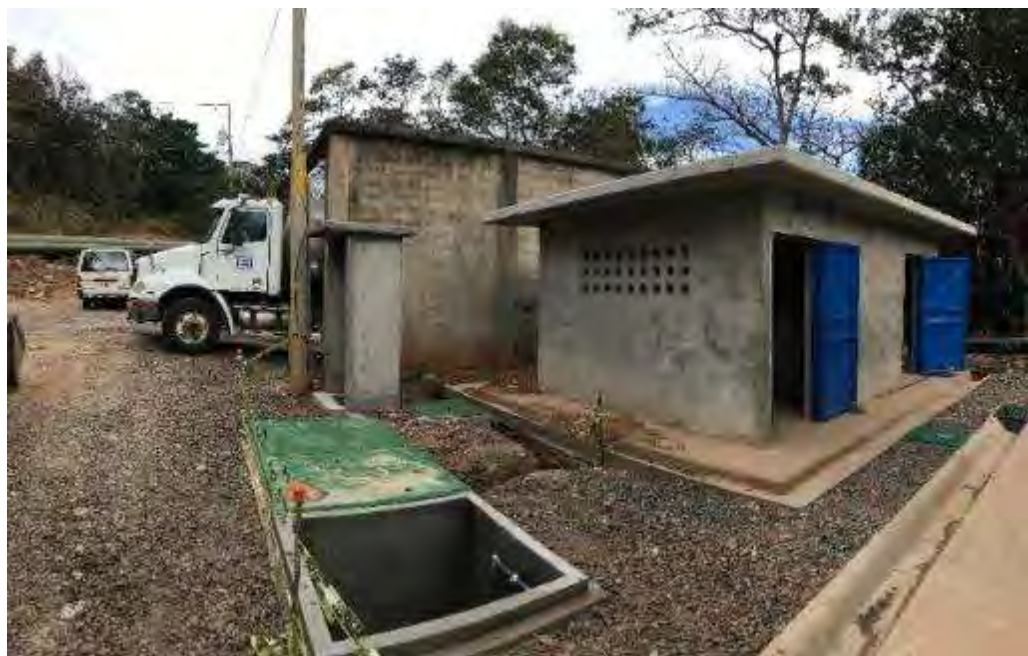
Figura 173. Caseta de cloración y tanque de almacenamiento.

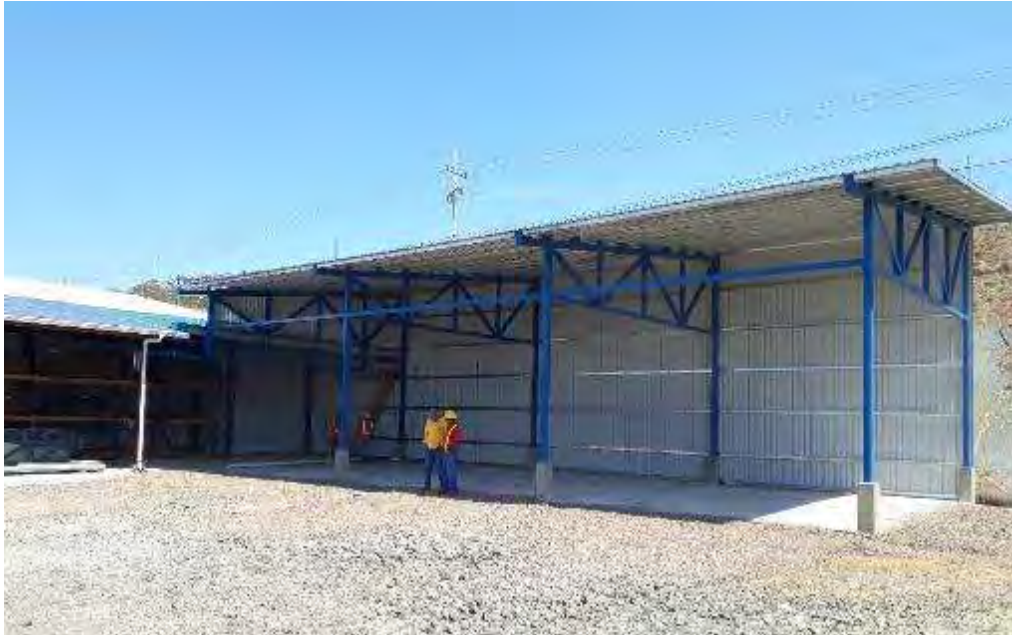
Se construyó bodega contigua al Almacén General del Centro de Generación Las Pailas I, cuyas dimensiones son de 24 x 8 m, losa de 15 cm espesor reforzada con malla electrosoldada calibre # 22, la estructura metálica fue fabricada con perfiles galvanizados de 150 x 100 x 3.17 mm y 100 x 100 x 3.17 mm, con clavadores en RT 1-16, techada con lamina estructural esmaltada y también en el costado Norte. Adicionalmente se colocaron tres luminarias existentes en el alero del Almacén General, las mismas fueron debidamente reubicadas y extiende el circuito eléctrico existente.

Figura 174. Bodega para almacenamiento de repuestos.
