Informe de Responsabilidad Ambiental

Informe de Responsabilidad N° XLIV-2018
Período del Informe: Enero-Marzo 2018

Proyecto Geotérmico Las Pailas

Abril 2018

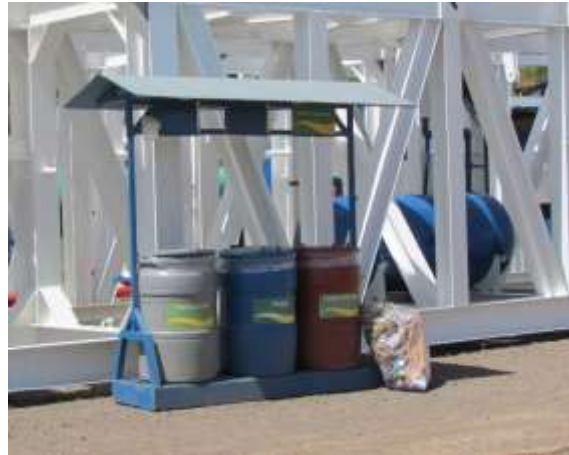
Figura 3. Recipientes utilizados en la clasificación de residuos en PLP-01.

Todos los residuos generados en la perforadora de pozos profundos, Cardwell KB-700, son acopiados temporalmente con recipientes plásticos con tapa y rotulados para garantizar una separación adecuada de los residuos (Figura 3).

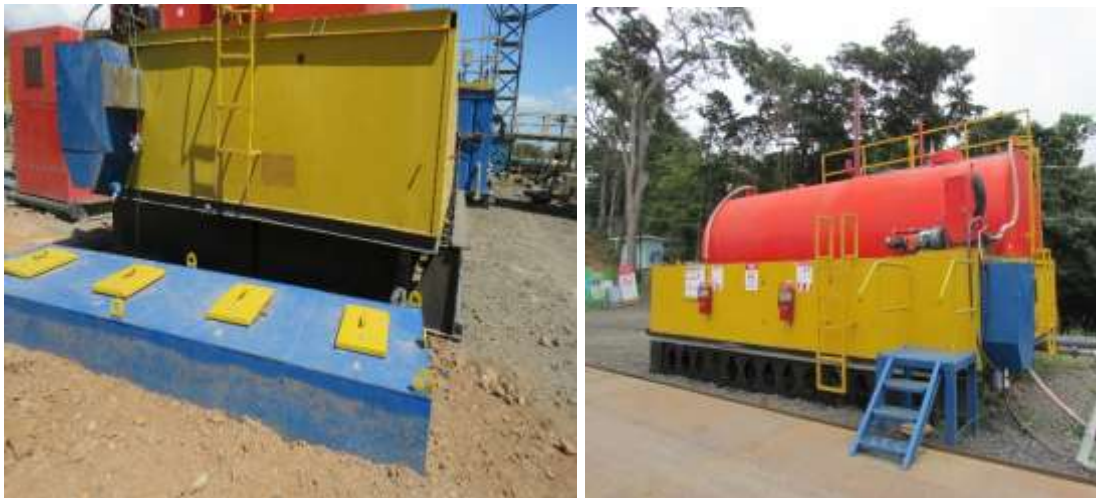
Para el manejo y control de derrames en los sitios de perforación se utilizan toallas absorbentes hidrofóbicas y sistemas de trampas para aguas oleaginosas según se muestra en la Figura 4. Los residuos generados producto del mantenimiento de trampas y equipos son recolectados y enviados al Centro de Acopio para gestionar su disposición final.

Figura 4. Uso de toallas absorbentes en trampas para aguas oleaginosas en PLP-01.

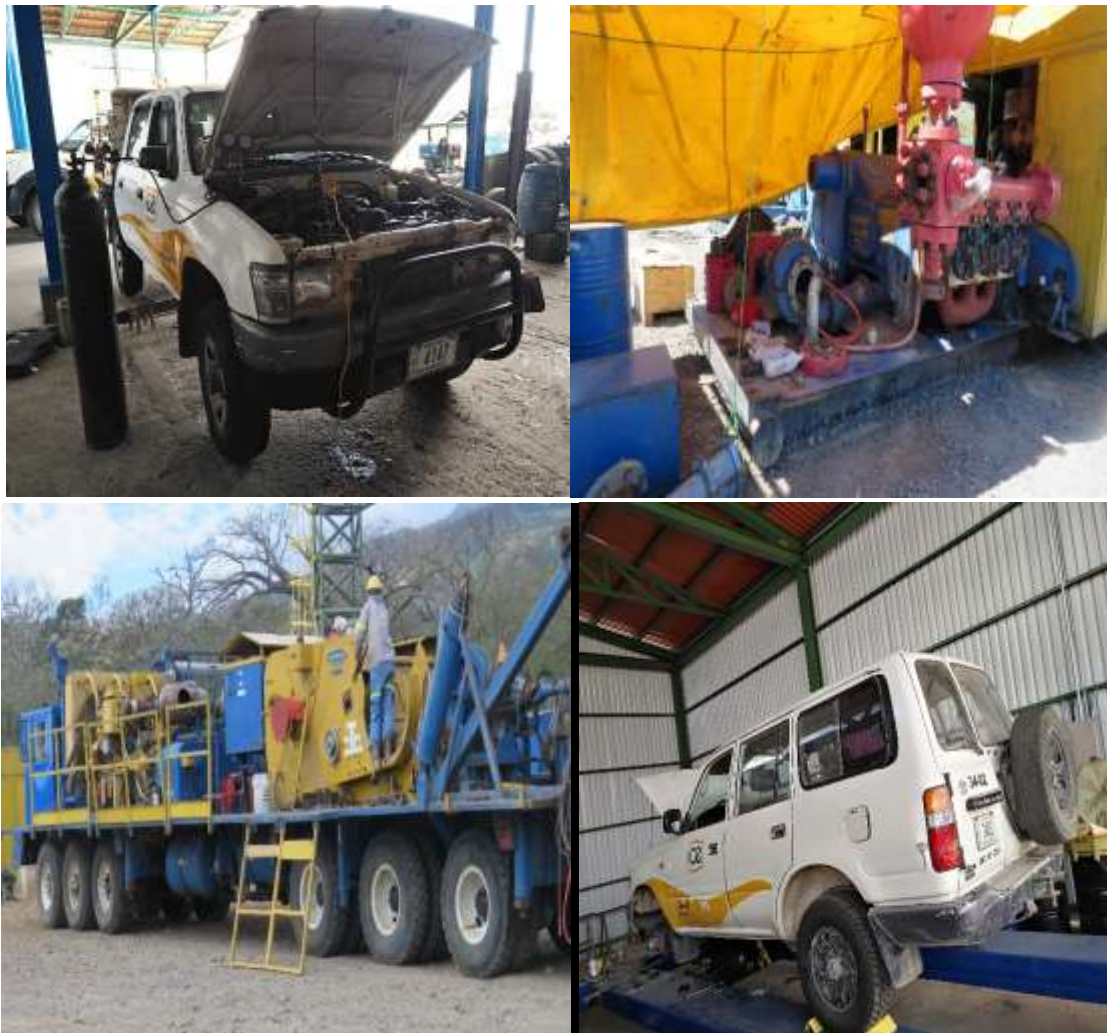
Figura 5. Vehículos y equipos en mantenimiento.

En la Figura 5 se muestran imágenes que forman parte del mantenimiento de vehículos, maquinaria y equipos que realiza el ICE. En la Figura 6 se incluyen reportes de mantenimiento de equipos de perforación y vehículos del periodo.

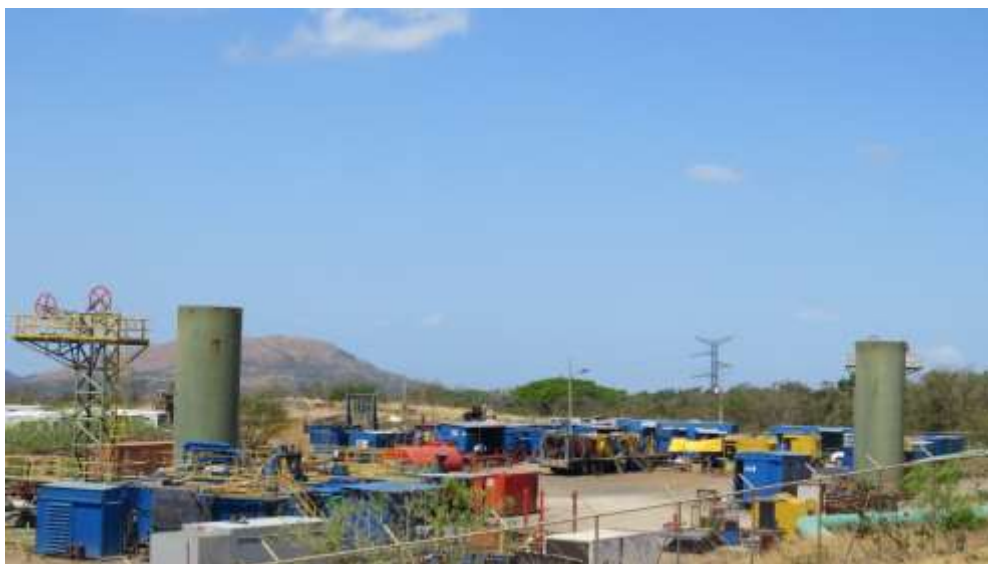
Figura 7. Vista panorámica PLP-01.

Los sitios de perforación permanecen ordenados de esta manera se reducen riesgos de accidentes o derrames, sin embargo, para este periodo no hay perforaciones ya que los equipos están recibiendo mantenimiento en PLP-01 según se evidencia en la Figura 7.

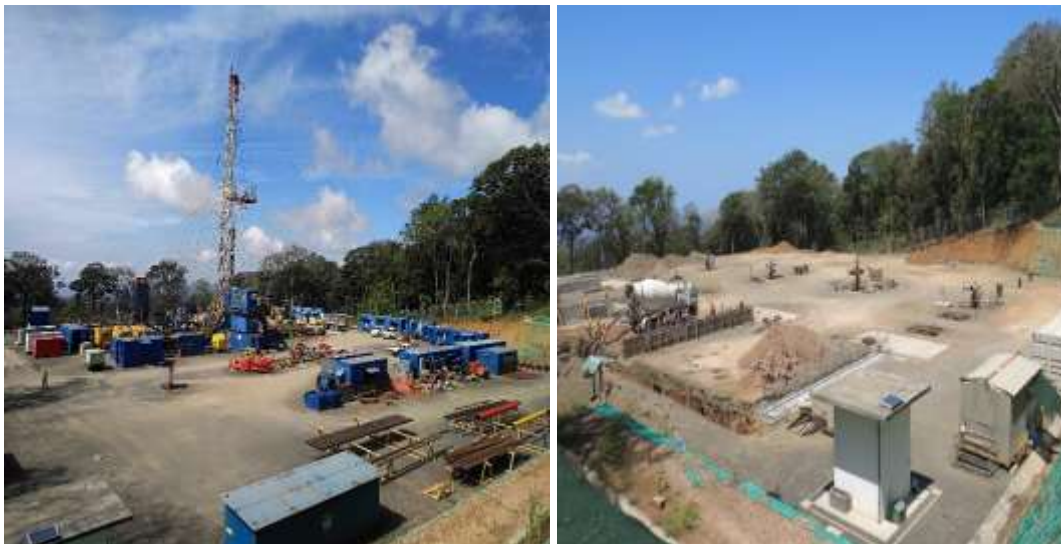
Figura 8. Vista panorámica PLP-12 al finalizar el traslado del equipo de perforación N°2.

Actualmente en PLP-12 se realizan trabajos en superficie asociados a la instalación de tuberías de descarga para cada pozo hacia la unidad de separación. En la Figura 8 se muestra la ocupación de la PLP-12 antes del traslado y después del traslado de la perforadora.

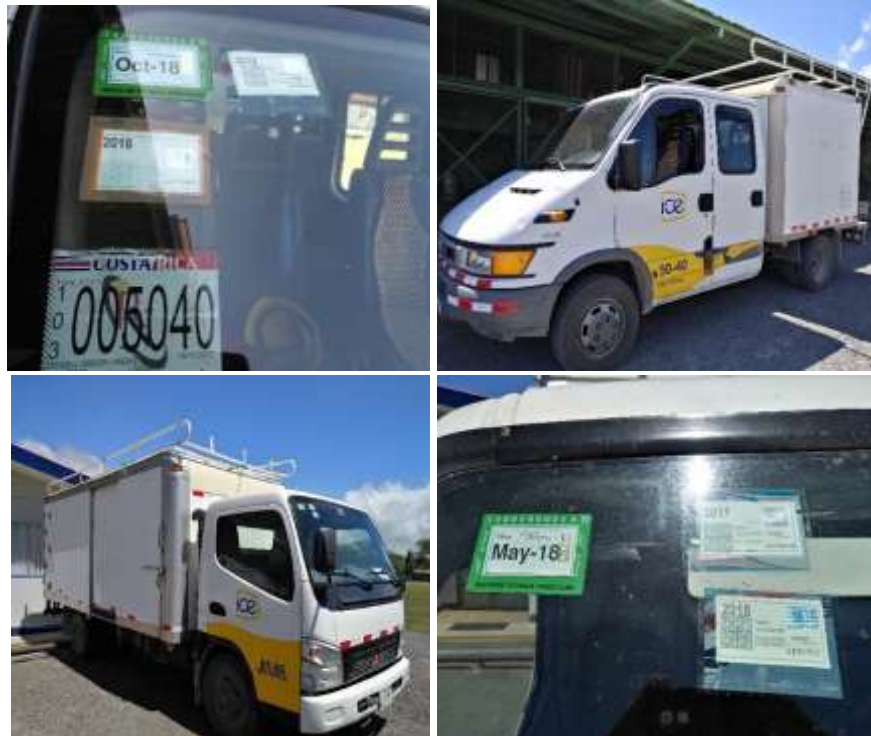
Figura 9. Vehículos utilizados para en la perforadora Cardwell KB-700.

El C.S.R.G. opera con vehículos institucionales con marchamo y revisión técnica vehicular al día (RTV). En la Figura 9 se evidencia que camiones asignados para el traslado de colaboradores y materiales en las perforadoras de pozos profundos cuentan con sus permisos de circulación pertinentes.

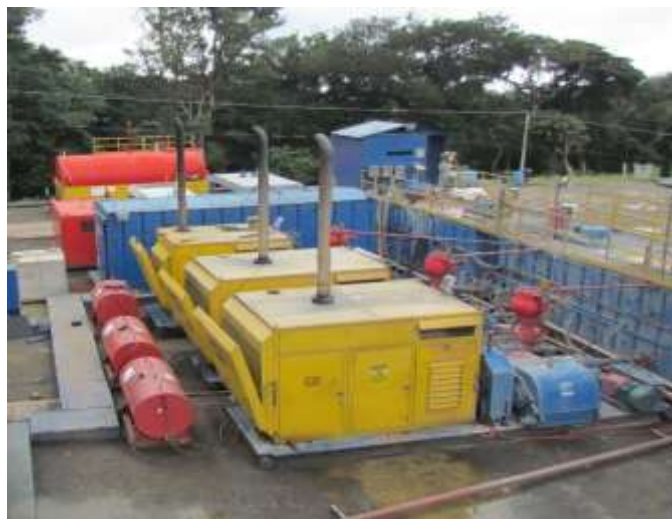
No se permite el uso de maquinaria, equipo o vehículos que presentan fugas de aceites, combustibles, ruptura en los sistemas de escape, ni desperfectos en los sistemas catalizadores.

En la Figura 10 se evidencia el estado de los sistemas de escape de los equipos de perforación.

Figura 10. Sistemas de escape de equipos de perforación Cardwell KB-700.

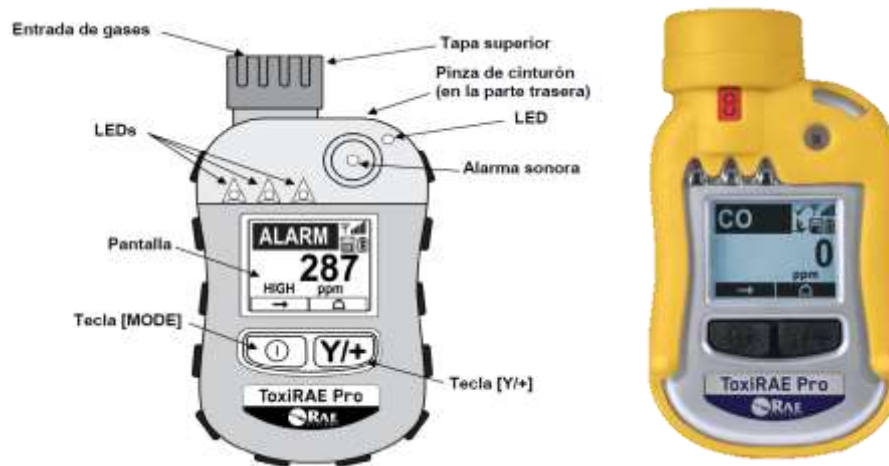
Previo a la apertura de pozos, o pruebas de producción u operación de pozos geotérmicos, el ICE utiliza equipos portátiles con alarmas audibles para la medición de gases (H₂S y CO₂). Estos equipos son calibrados periódicamente y controlados en sistema metrológico que garantizan confiabilidad de los datos obtenidos. Los rangos de máximos de medición de los equipos son de 10 ppm para H₂S y 5000 ppm para CO₂.

Figura 11. Detector portátil de gas utilizados en pozos geotérmicos.

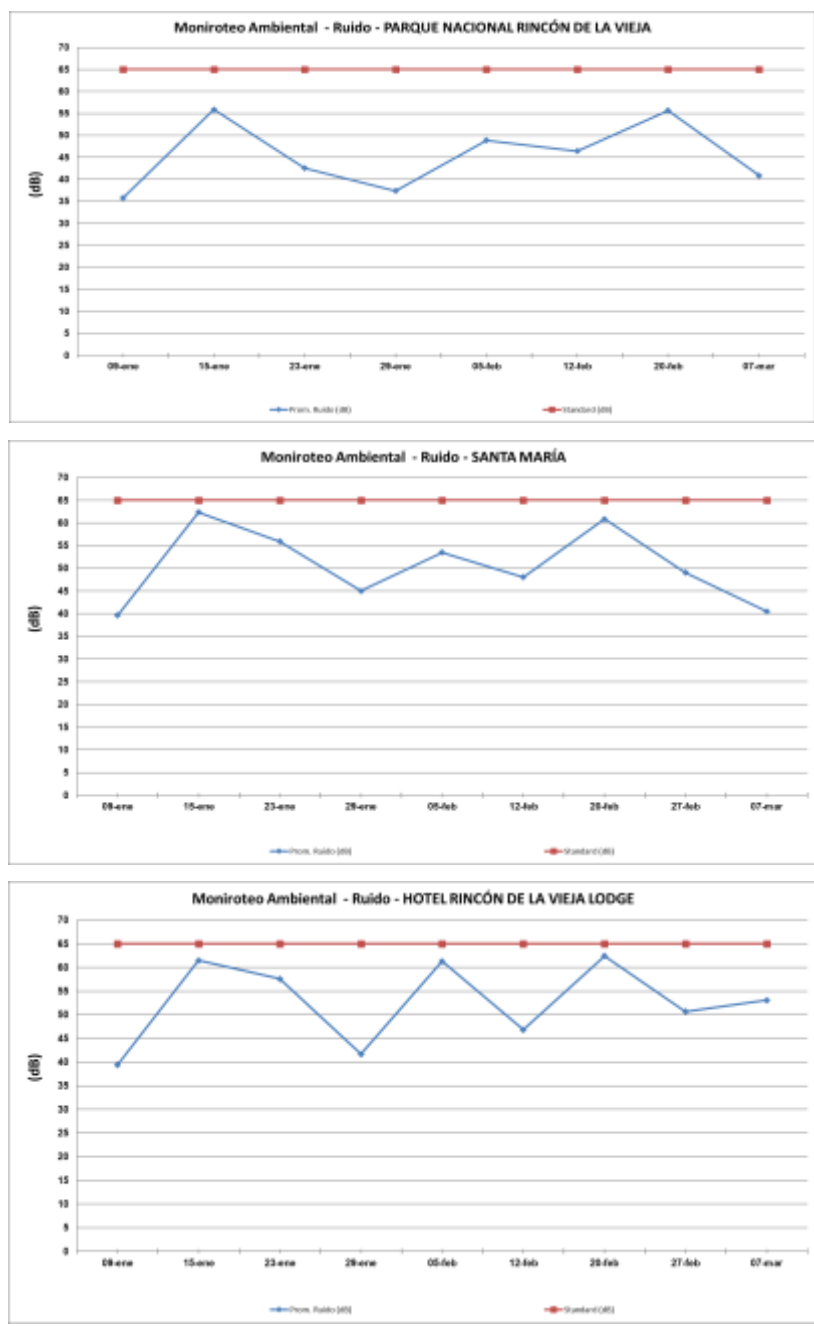
Figura 14. Registros de monitoreo de ruido en zonas pobladas cercanas al AP.

Se implementa un programa de monitoreo semanal sobre los niveles de ruido en zonas pobladas cercanas a los sitios de trabajo (plataformas de perforación) según se evidencia en el Cuadro 4 y Figura 14.

De la información obtenida se concluye que los registros reportados para este periodo son menores a los 65 dB, nivel máximo permisible según Decreto N°39428-S para jornada diurna, horario en cual se desarrollan las actividades constructivas en el PG Pailas.

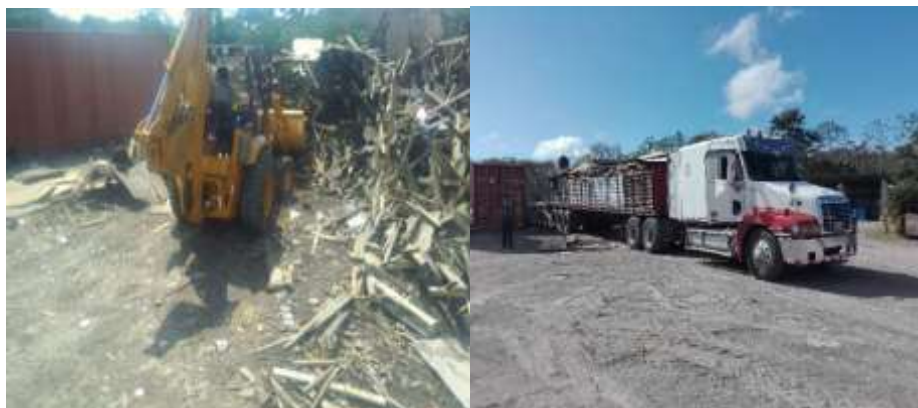
Figura 15. Despacho de residuos para disposición final

Cualquier derrame accidental que pueda suceder es recolectado de forma inmediata y enviados al Centro de Acopio de Gestión Ambiental CSRG para su debido manejo. En el Cuadro 5 se detalla el volumen de residuos manejados mensualmente en este año 2018 y en la Figura 15 se muestra el despacho de residuos para su disposición final.

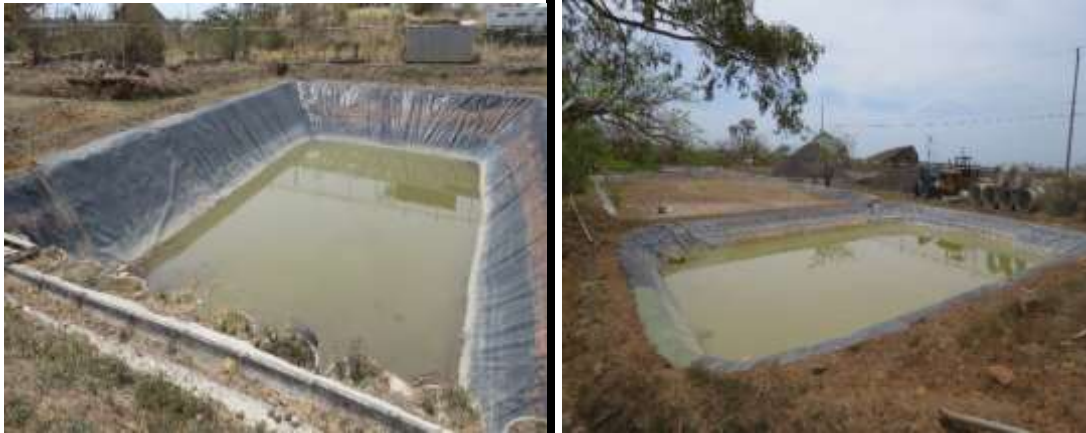
Figura 16. Lagunas almacenamiento de fluidos geotérmicos y de perforación en PLP-01

Los fluidos geotérmicos son enviados a lagunas que se encuentran diseñadas con sistemas de impermeabilización por medio de geomembrana según se muestra en la Figura 16.

Complementariamente, el personal de Gestión Ambiental realiza inspecciones visuales semanalmente en las lagunas para verificar la presencia de fugas.

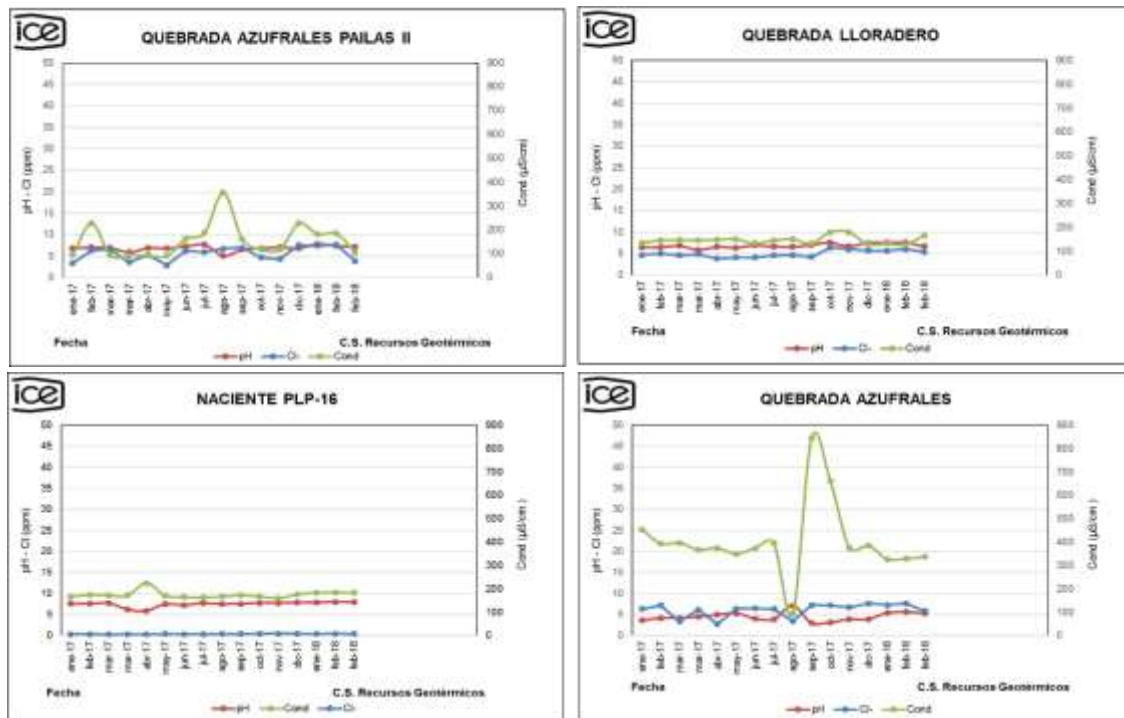
El ICE cuenta con un programa para el monitoreo del pH, cloruros y conductividad de las aguas superficiales dentro del área de proyecto (Figura 17).

Figura 17. Registros relacionados a pH, Cl y conductividad en aguas del AP.

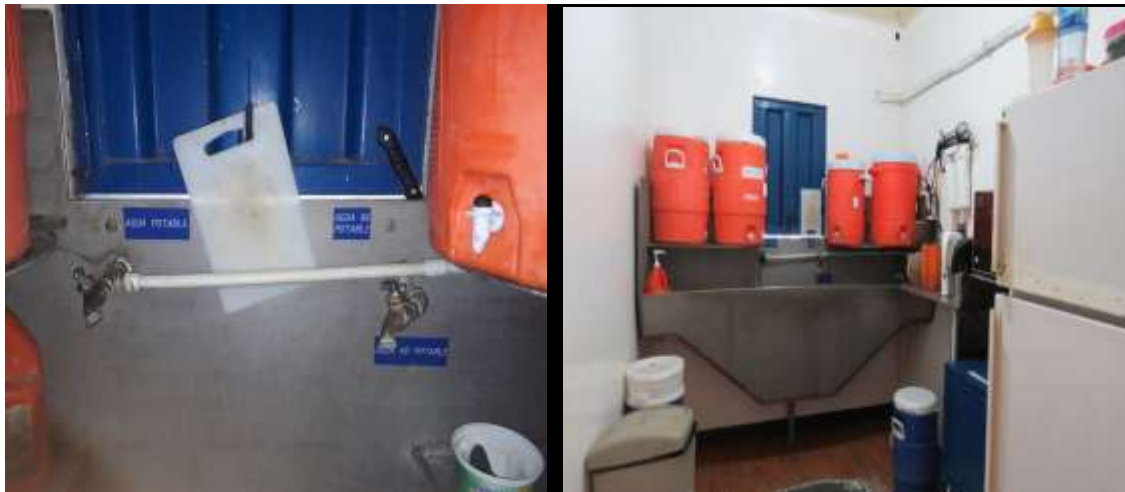
Figura 18. Sitios rotulados para agua potable y no potable

En dichos sitios de trabajo se tiene rotulado los puntos que están habilitados con agua potable (consumo humano) y no potable (actividades de limpieza) según se evidencia en la Figura 18.

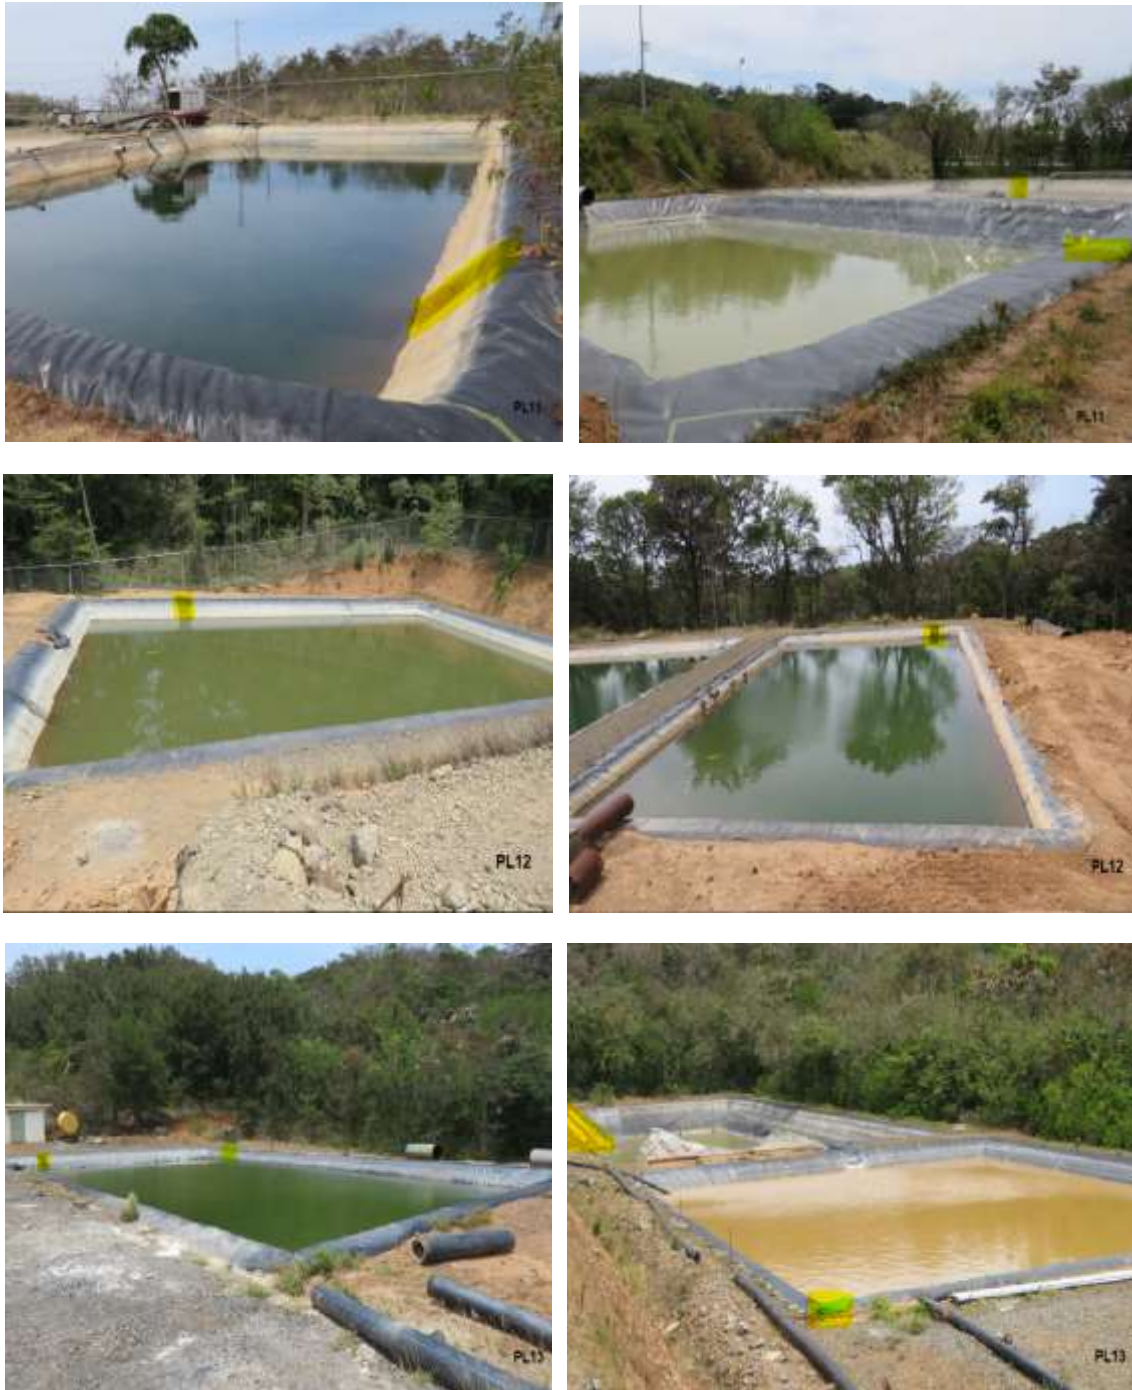
Se mantiene las actividades de revisión y reposición de dispositivos para escape de fauna en fosas de las plazoletas de perforación para garantizar la existencia y funcionalidad de estos dispositivos, también se mantiene la vigilancia semanal en fosas de plazoletas con actividad de perforación.

Figura 22. Dispositivos para escape de fauna en plazoletas de perforación.

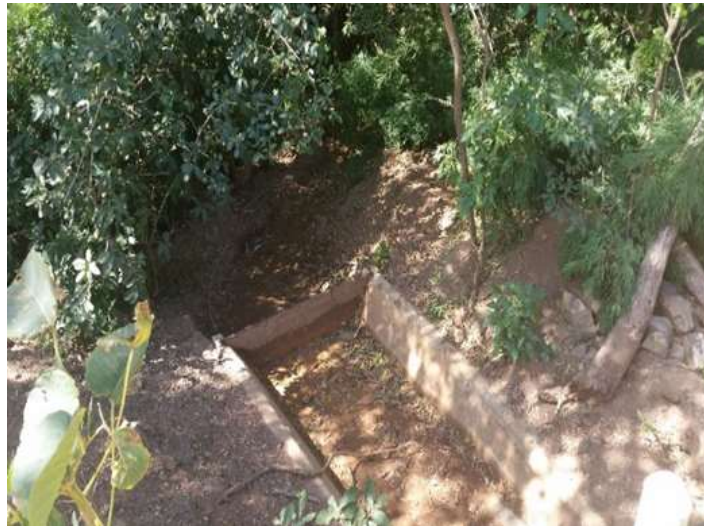
Figura 23. Sedimentador en el Proyecto Geotérmico Las Pailas II.

En la medida ambiental Nº 26 se detalla el plan de mantenimiento de sedimentadores que se está implementando para el seguimiento de la efectividad de dichas estructuras (Figura 23).

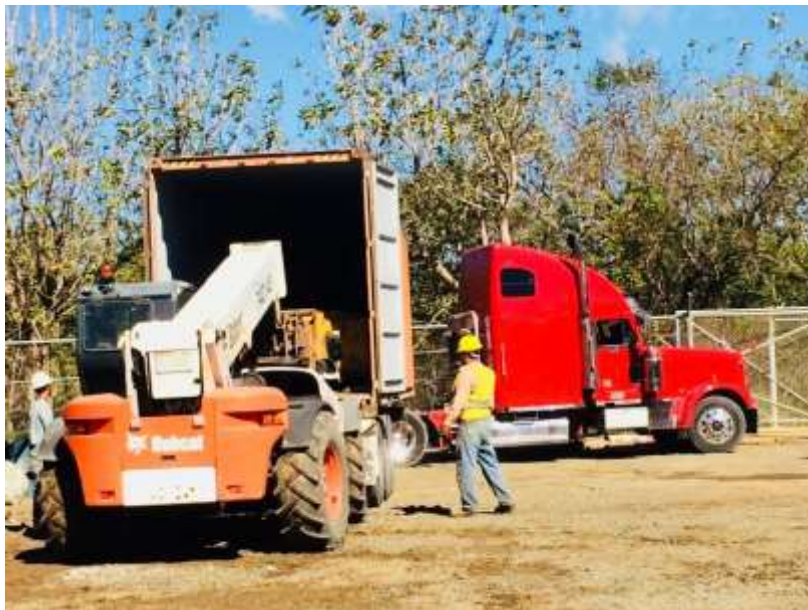
Figura 28. Proceso de entrega de residuos a gestores autorizados por el Ministerio de Salud.

Durante este periodo se realizó el retiro de 168 237 kilogramos de residuos del Centro de Acopio con la coordinación de del Sistema de Gestión Integral de Residuos (SiGIR) los cuales se encargan de buscarle una disposición final adecuada mediante gestores autorizados por el Ministerio de Salud (Figura 28), Los tipos de residuos, cantidades y los gestores que los recibieron se pueden apreciar en el Cuadro 8.

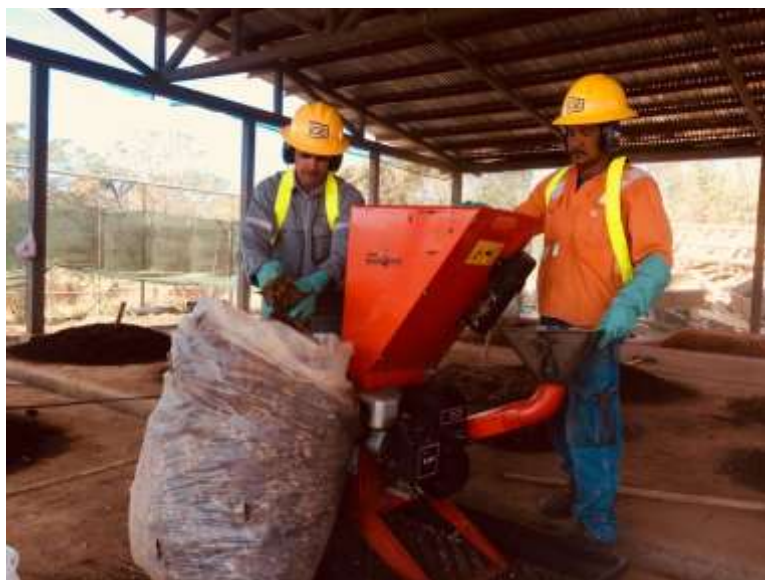
Figura 30. Elaboración de Compost con residuos orgánicos.

Durante el periodo se continúa con la producción de compost a partir de los residuos orgánicos generados en el proyecto donde se logró aprovechar 7155 kilogramos de residuos de comida, 748 kilogramos de aserrín y 100 kilogramos de hojas secas (Figura 30). Actualmente se han elaborado 98 pilas de compost.

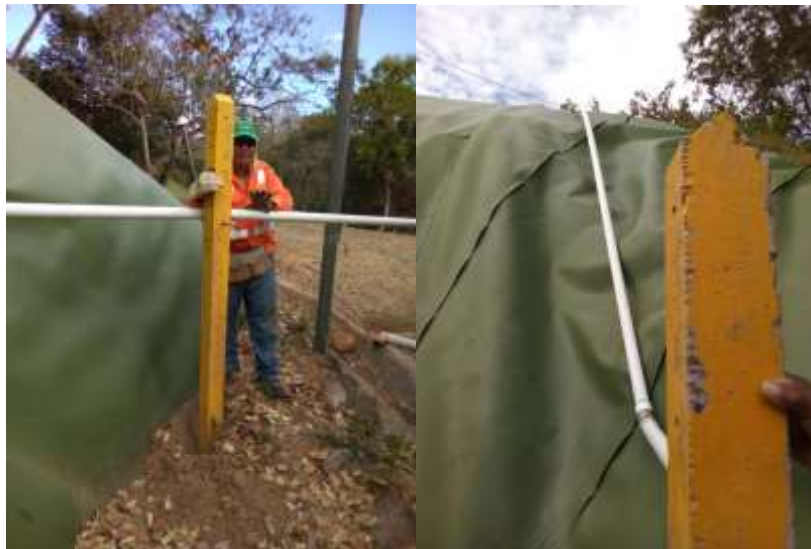
Figura 32. Instalación de tubería para la reutilización de aguas residuales en el Campamento Curubandé.

En el tema de manejo de aguas residuales se finalizó el sistema de reutilización, instalando las tuberías para el riego de las zonas verdes del Campamento de Curubandé, con lo que se pretende recuperarlas y mantenerlas en la época seca.(Figura 32).

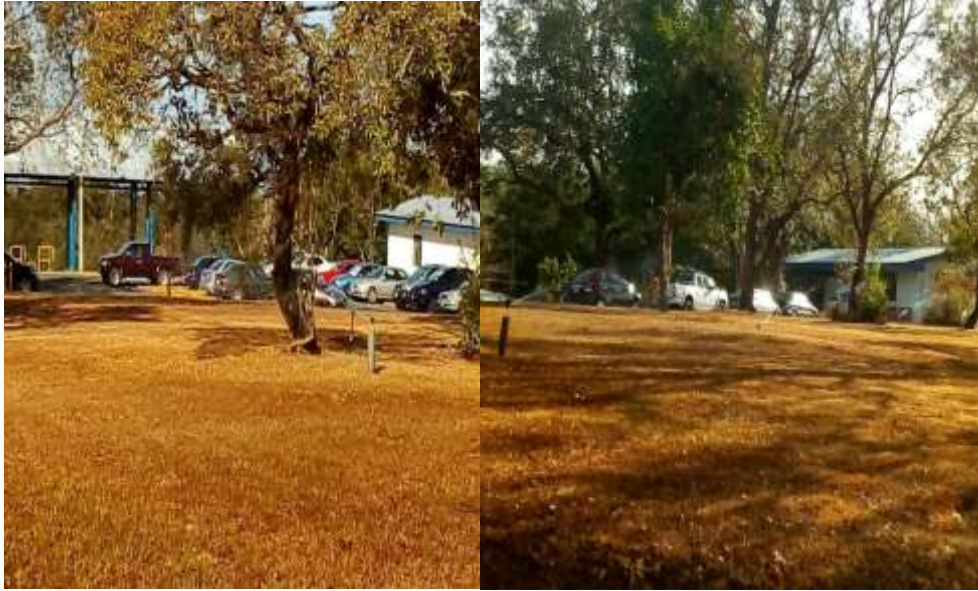
Figura 33. Reutilización de aguas residuales en el Campamento de Curubandé.

Se inició con el riego de las zonas verdes del campamento con las aguas residuales ordinarias previamente tratadas provenientes de las actividades que se realizan en el mismo, donde se han reutilizado 21 tanques de 22 000 litros lo sería un equivalentes aproximado 462 000 litros de agua residual reutilizada. (Figura 33).

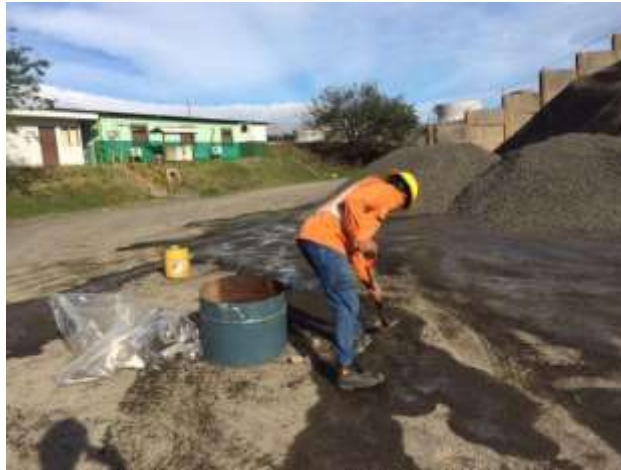
En este periodo fue notificado a la Unidad de Gestión Ambiental un caso de derrame ocasionado en el sector de la Planta de Concreto, el cual fue atendido a la brevedad (Figura 38) evitando que la contaminación por hidrocarburos se extendiera y ocasionara más daños ya sea por filtración o por escorrentía, todo el material contaminado recolectado fue trasladado hacia el Centro de Acopio para su almacenamiento y posteriormente su disposición final mediante un gestor autorizado.

Figura 38. Atención de un derrame de hidrocarburos.

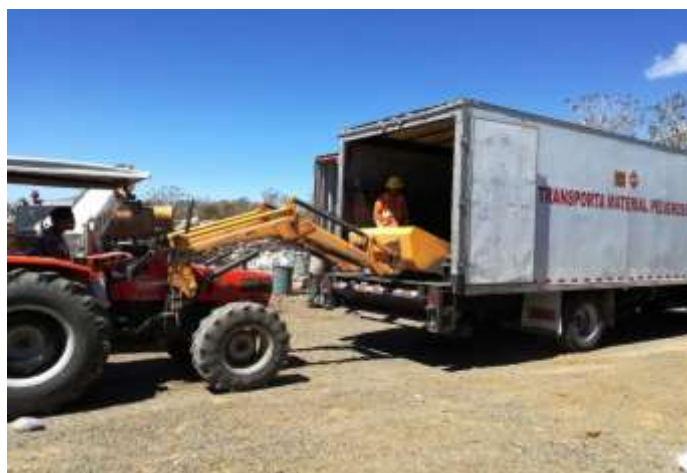
Figura 40. Retiro de Residuos Peligrosos por un Gestor autorizado.

De los residuos peligrosos que se mantienen almacenados en el Centro de Acopio, se realizó el retiro por un gestor autorizado 3264 kilogramos para que se les brinde un adecuado tratamiento y disponerlos adecuadamente. (Figura 40). El detalle de los residuos peligrosos retirados del Centro de Acopio se muestra en el Cuadro 11.

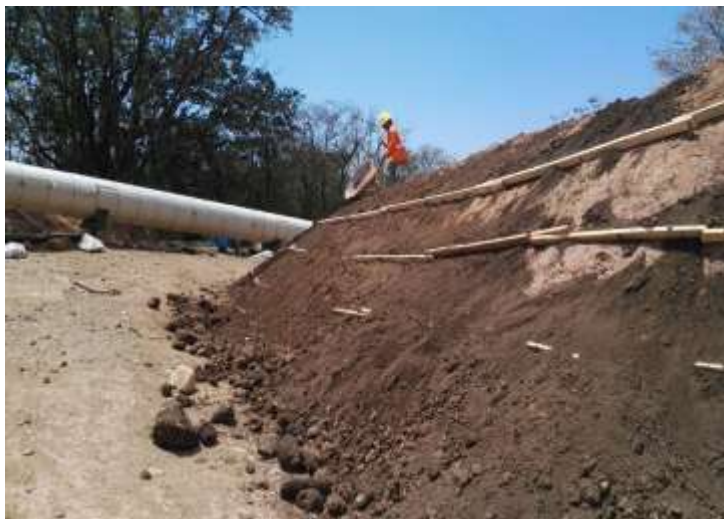
Figura 42. Regla y tierra orgánica sobre los taludes de la Plazoleta 13.

El proceso de manejo y recuperación de taludes consiste en realizar un reglado horizontal al talud, el cual funciona como medio de retención para la tierra orgánica que se colocara sobre el talud, esta tierra permite una colonización más eficiente de las plantas sobre el talud. (Figura 42).

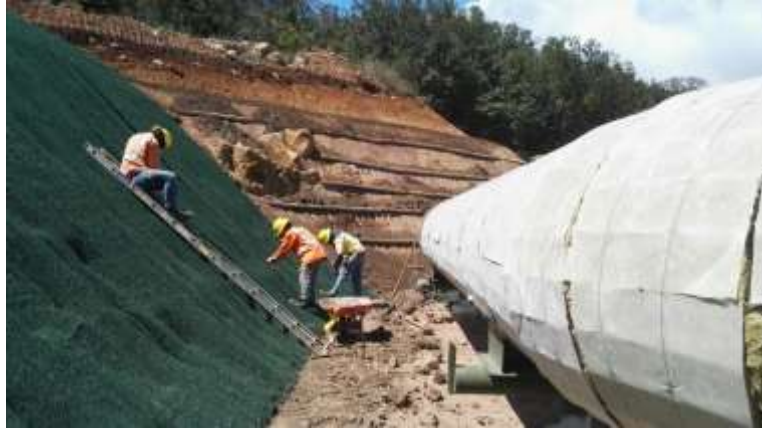
Figura 43. Recubrimiento del talud con geo membrana.

Posterior a esto se coloca sobre el talud una manta geo sintética de polímeros, la cual ayuda a evitar el golpe del agua sobre el terreno, disminuyendo la erosión del suelo y ayudando a la germinación y crecimiento de las plantas. (Figura 43).

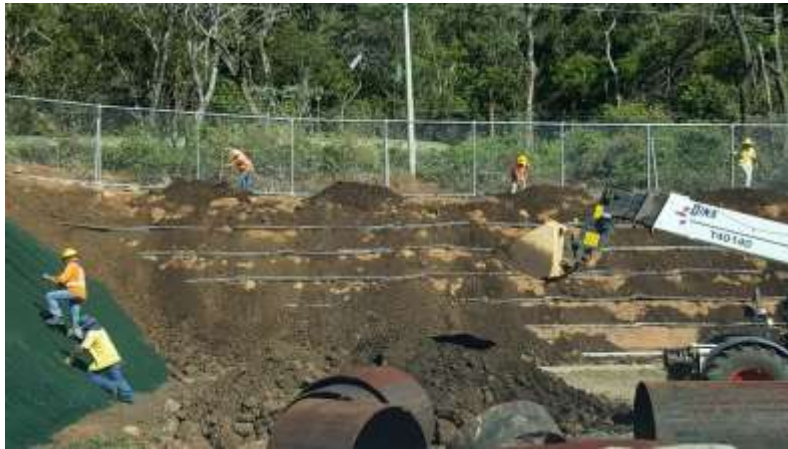
Figura 44. Manejo de taludes de la Plazoleta 16.

Actualmente se da manejo a los taludes de la Plazoleta 13, Plazoleta 16, Plazoleta 15 y Laguna 3.

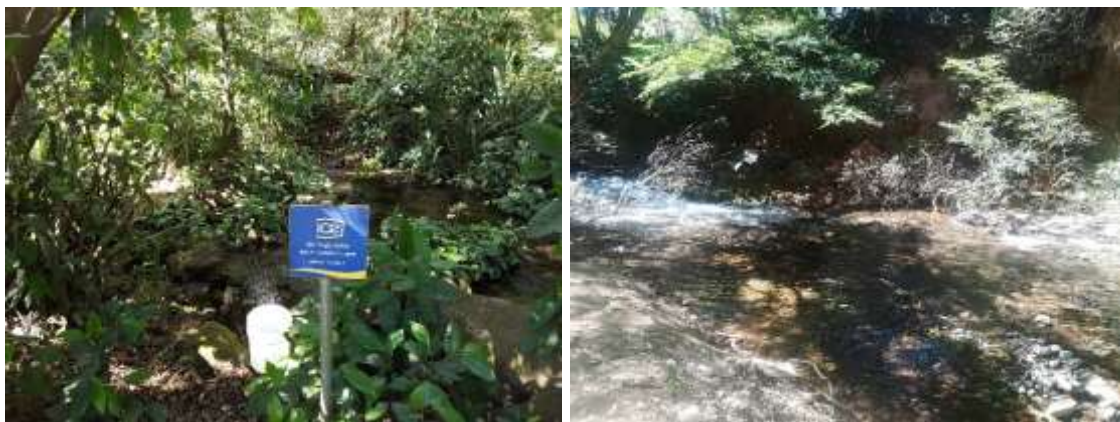
Figura 47. Sitios para el monitoreo de calidad de agua, Qb Yugo arriba y Río Blanco abajo.

Adicionalmente se realizó un monitoreo en el Río Blanco ubicado en las cercanías de la Escombrera del Proyecto. Se eligieron dos sitios (aguas arriba y aguas abajo) para determinar la calidad de dicho cuerpo de agua y se pretende llevar a cabo el muestreo trimestralmente durante el presente año (Figura 46 y Figura 47).

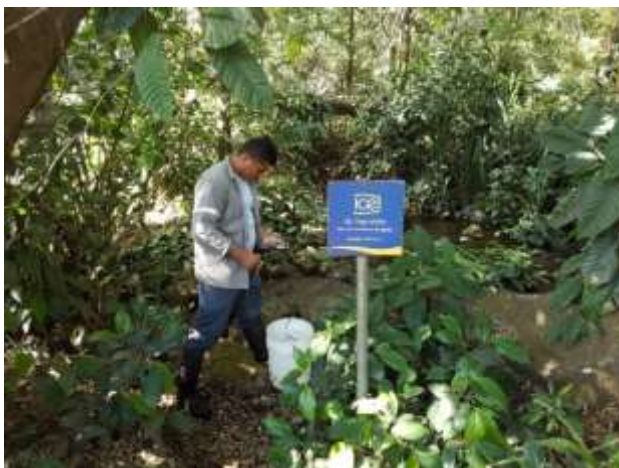
Figura 48. Mediciones directas de parámetros físico químicos para calidad de cuerpos de agua del PG Las Pailas II, enero 2018.

el oxígeno disuelto empleando el medidor de oxígeno disuelto HANNA HI 9146. Las mediciones se realizan de manera trimestral y se ilustran en la Figura 48.

En esta ocasión, debido a un fallo en los equipos de medición se utilizó un medidor multiparámetros para registrar los datos de campo.

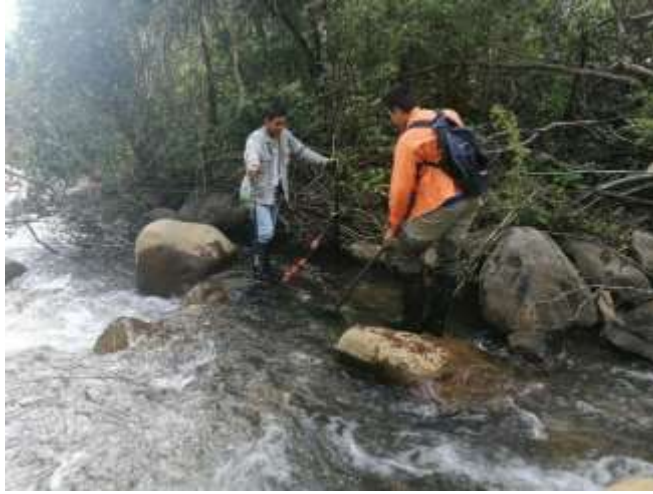
Figura 53. Monitoreo de peces con técnica de electro-pesca en cuerpos de agua del Proyecto Geotérmico Ampliación Las Pailas. Enero, 2018.

El monitoreo de peces es realizado por tres personas, se utilizó equipo de electro-pesca marca SAMUS, modelo 725MS, con trajes adecuados para el muestreo. Se realizan cinco períodos de descarga eléctrica por sitio de muestreo, aproximadamente 10 m de lecho del cuerpo de agua por período de descarga, tratando abarcar la mayoría de hábitats disponibles en el cuerpo de agua en ese momento (Figura 53). Los sitios de monitoreo de ictiofauna son los mismo en los que se realiza el monitoreo de macroinvertebrados acuáticos.

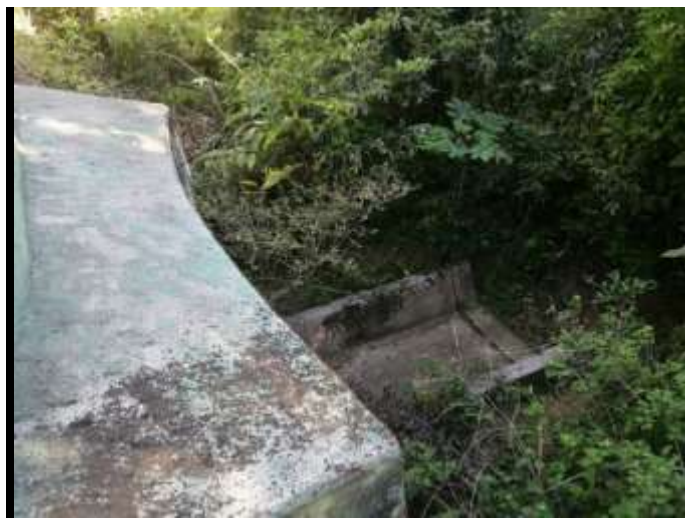
Mensualmente se realiza una inspección de los sedimentadores para determinar el funcionamiento de los mismos. Se llevaron a cabo tres visitas de campo en las que visualmente se determinó que algunos de los sedimentadores no contaban con la barrera para detener el sedimento, otros con gran cantidad de hojas secas, por lo tanto, se procede a notificar a los encargados de obra para que realicen los trabajos de limpieza y reparación (Figura 57).

Figura 57. Inspección de sedimentadores en febrero 2018. La estructura carece de la barrera para la detención del sedimento.

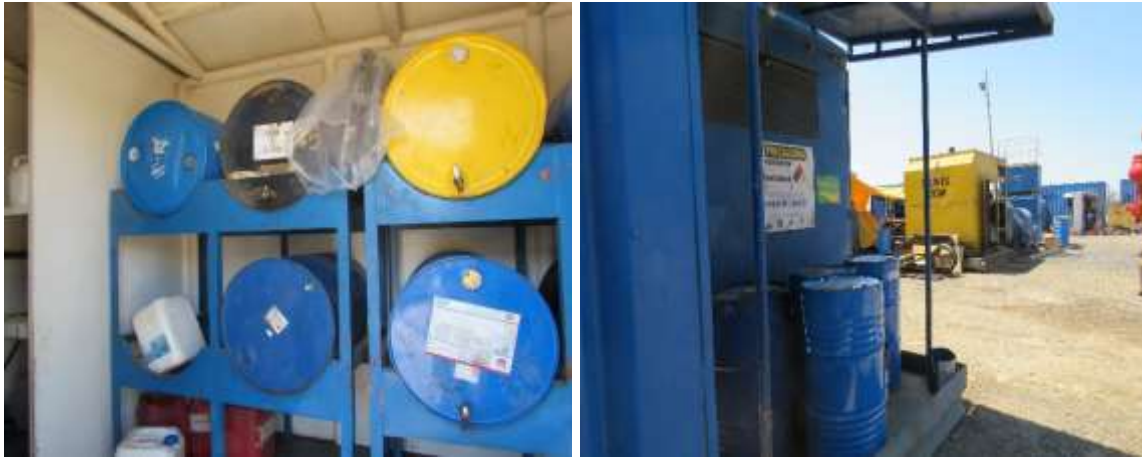
Los sitios de perforación cuentan con obras civiles necesarias para el almacenamiento y manipulación de hidrocarburos y sustancias peligrosas en las plataformas de pozos profundos (Figura 58).

Figura 58. Áreas para almacenamiento de sustancias peligrosas en perforadoras.

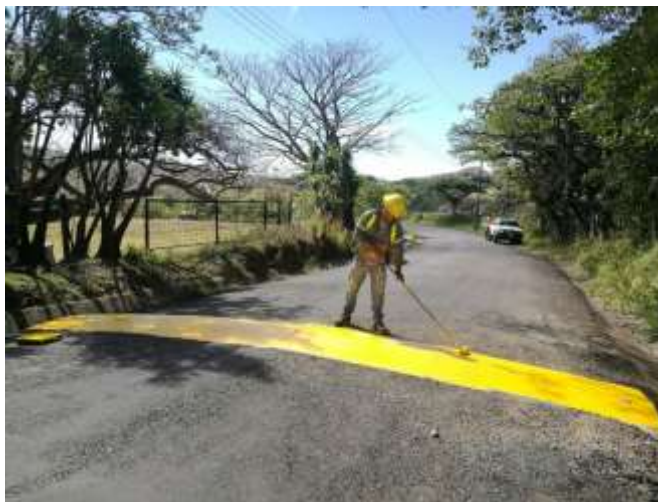
Se da por finalizada la construcción de los cinco reductores de velocidad, medida completada en el informe presentado en diciembre 2015. En el periodo se ha dado mantenimiento a las estructuras (Figura 74).

Figura 74. Mantenimiento de reductor de velocidad.

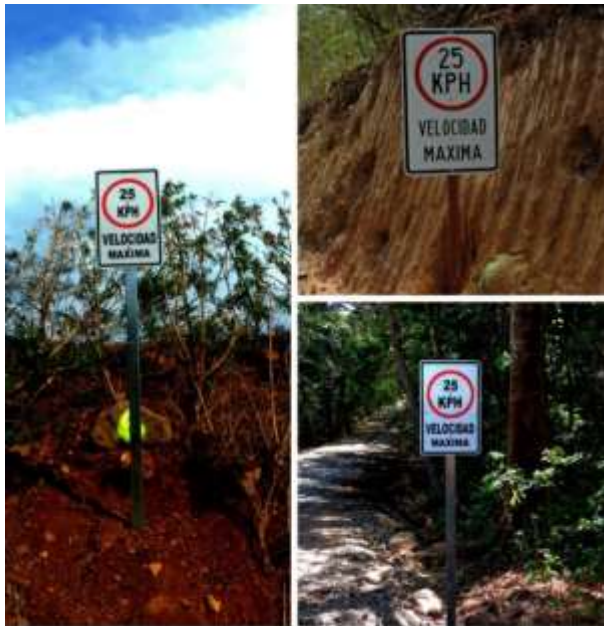
Medida completada en el informe presentado en julio 2014 (Figura 75).

Figura 75. Rótulos de velocidad máxima instalados dentro del área del Proyecto.

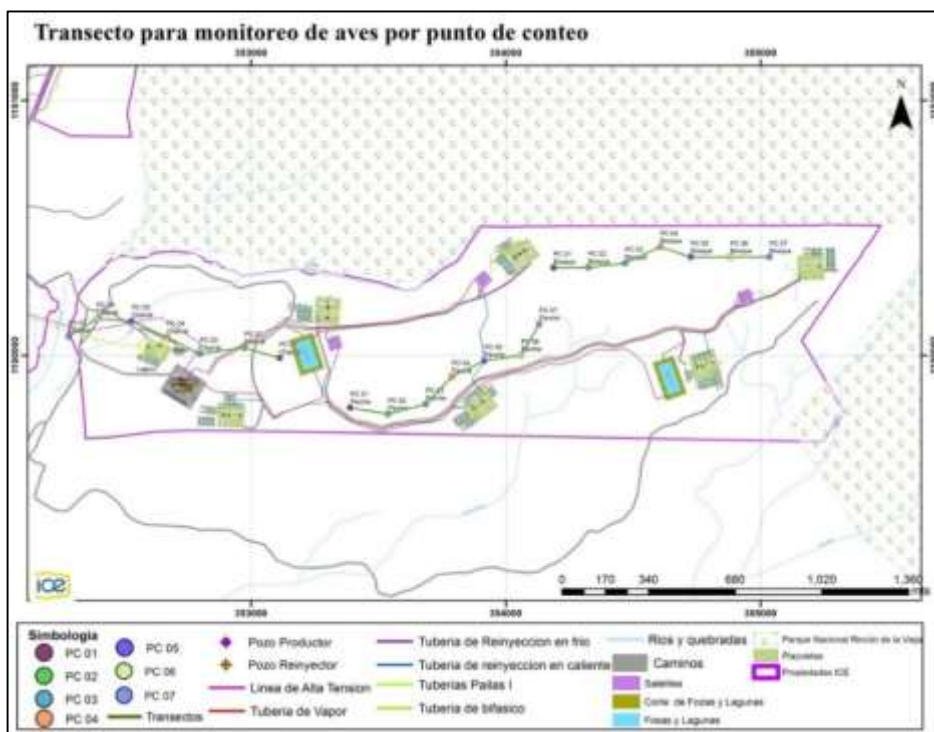
Dentro de los transectos se establecieron puntos de conteo que abarcan una superficie de 25 m de radio y separados 150 m uno de otro, marcados con cinta flamming color verde para establecer la ruta del mismo y para indicar que es el centro del punto (Figura 76). Esta técnica de muestreo consiste en registrar todas las especies de aves que se visualicen y/o escuchen dentro del área mencionada anteriormente. Se deben contar todas las especies que se identifiquen en un lapso de 20 minutos, ya sea por observación directa o por canto y se debe evitar contar un mismo individuo más de una vez. Se deberá especificar si el ave se encontraba sobrevolando el punto de conteo o realizando alguna actividad que se considere relevante mencionar.

Figura 76. Ubicación de los puntos de conteo para el monitoreo de aves en tres transectos dentro del AP del PG Las Pailas II.

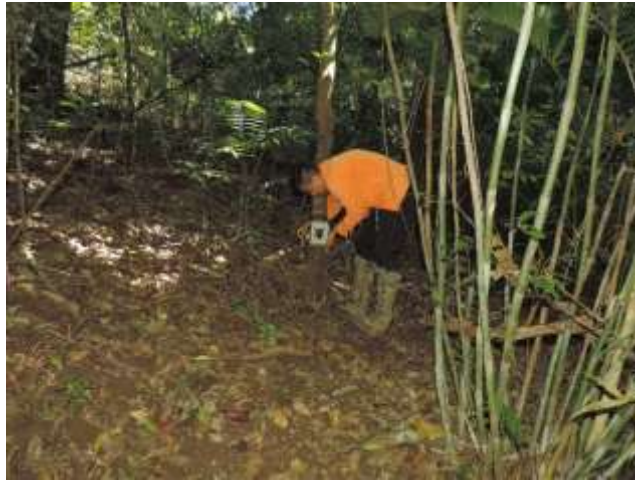
Se colocaron tres cámaras trampa marca Bushnell Trophy Cam 8 megapíxeles de visión nocturna en cada transecto, cada una con tarjeta de memoria 8GB Micro-SD con adaptador flash y cuatro pares de baterías alcalinas, estas se instalan en sitios donde se encuentren rastros de mamíferos, ya sea en los transectos y/o cerca de los sitios de obra (Figura 80).

Figura 80. Colocación de cámaras trampa para monitoreo de mamíferos terrestres. Enero, 2018.

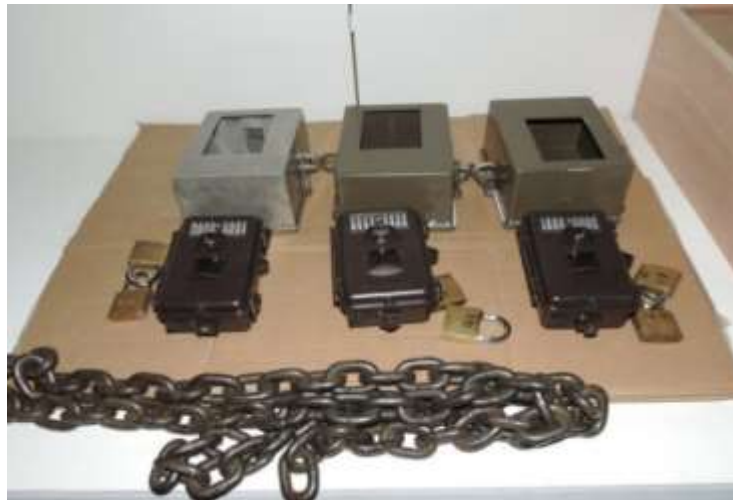
Para la seguridad del equipo se construyó una caja de protección para cada cámara, estas cajas disponen de una cadena de 2 m de largo y dos candados. Las cámaras se colocaron en los troncos de los árboles a una altura de 30 cm del suelo y se fijaron con la cadena. La altura de instalación puede variar dependiendo del objetivo a capturar (Figura 81).

Figura 81. Cámaras trampa utilizadas para el monitoreo de mamíferos.

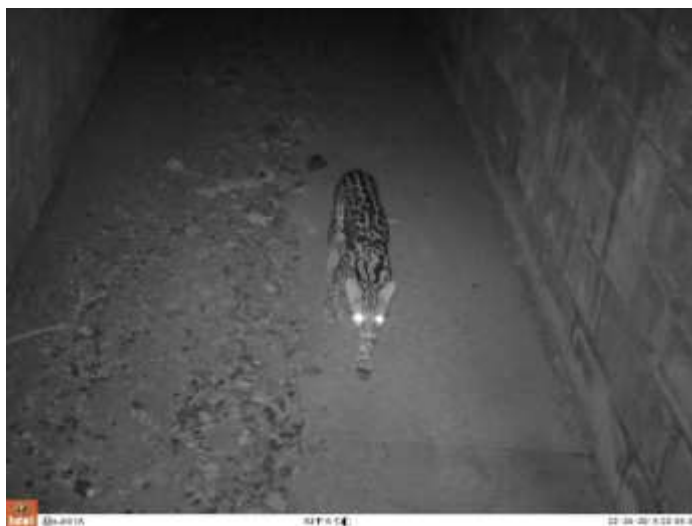
Figura 90. Evidencia de un manigordo (*L. pardalis*) utilizando el paso subterráneo N°1. Febrero, 2018.

ambas estructuras. A la fecha, se llevan registradas 12 especies de mamíferos y dos especies de reptiles, algunos mamíferos son: el manigordo (*L. pardalis*) (Figura 90), el zorro de cuatro ojos (*Philander opossum*), el zorro pelón (*Didelphis marsupialis*), tepezcuintles (*C. paca*) (Figura 91) y conejo de monte (*S. floridanus*).

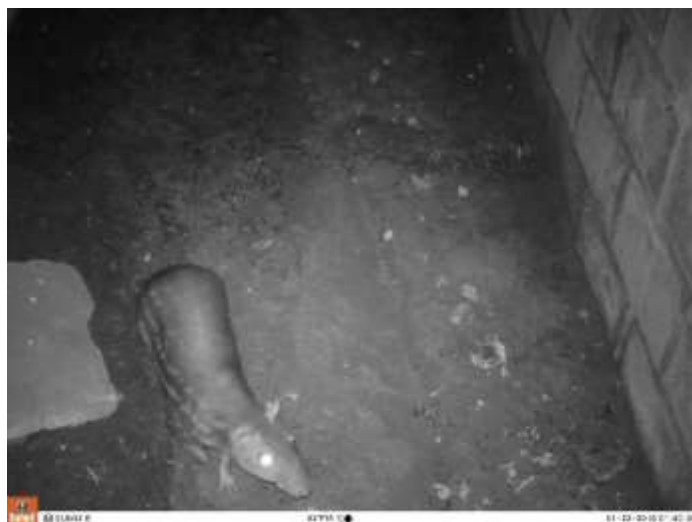
Figura 91. Evidencia de un tepezcuintle (*C. paca*) utilizando el paso subterráneo N°2. Enero, 2018.

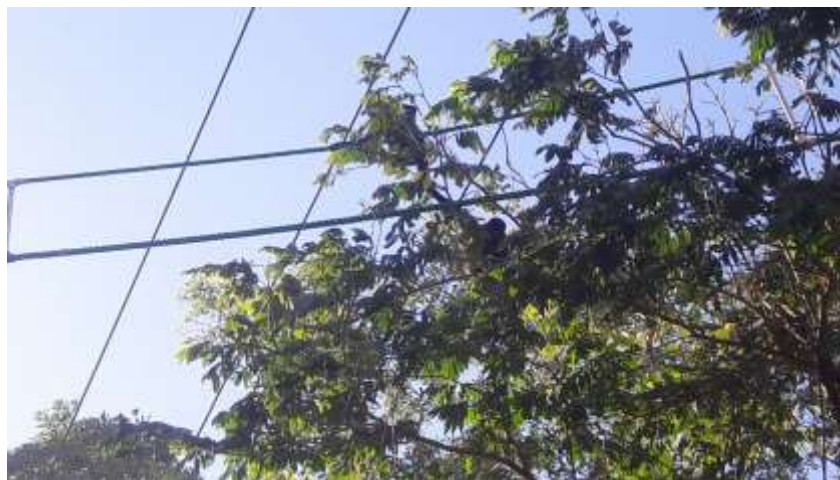
Mediante recorridos se reportan cuatro monos congo (*A. palliata*) utilizando una de las estructuras, en la siguiente figura (Figura 93) se observa un adulto y una cría.

Figura 93. Monos congo (*A. palliata*) utilizando uno de los puentes para fauna arborícola. Febrero, 2018.

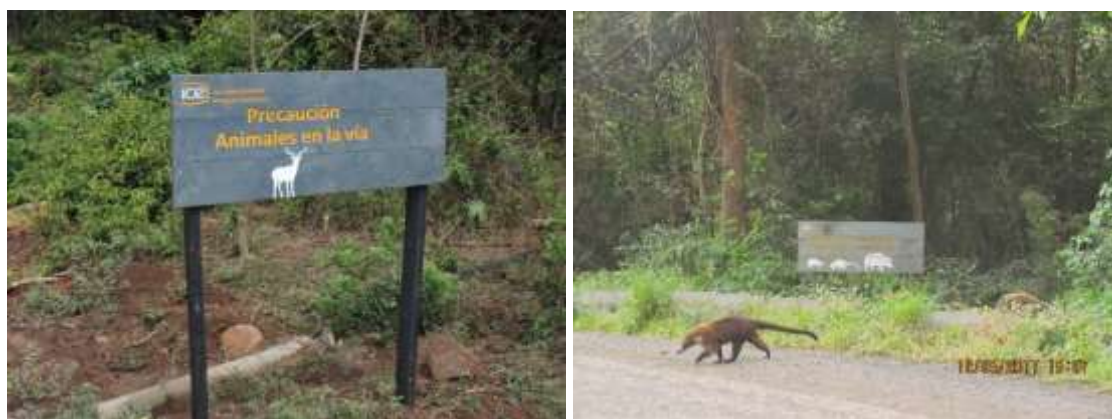
Medida completada en el informe presentado en Julio 2014 donde se mencionan los detalles de los trabajos (Figura 94).

Figura 94. Colocación de rótulos preventivos sobre la presencia de fauna en la vía.
