Informe de Responsabilidad Ambiental

Informe de Responsabilidad N° XLIV-2018
Período del Informe: Enero-Marzo 2018

Proyecto Geotérmico Las Pailas

Abril 2018

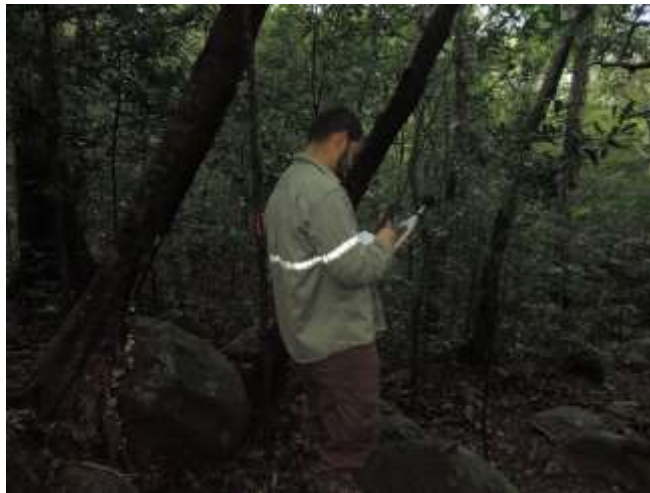
El objetivo de este monitoreo es generar información sobre cómo el ruido producto de las obras constructivas del Proyecto influye en la presencia y abundancia de las especies de aves y mamíferos que ocurren en los alrededores de las obras (**Figura 95**). Bimensualmente se realizan las mediciones de ruido en conjunto con el monitoreo de aves, además, se realiza monitoreo de mamíferos terrestres mediante recorridos diurnos, nocturnos y fototrampeo.

Figura 95. Mediciones de ruido efectuadas dentro del Proyecto. Enero, 2018.

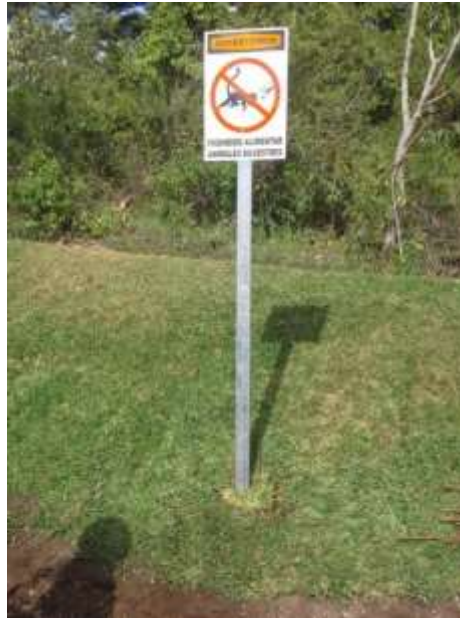
Medida completada en el informe presentado en septiembre 2014 donde se mencionan los detalles de los trabajos (Figura 98).

Figura 98. Rótulos instalados en el AP PG Pailas.

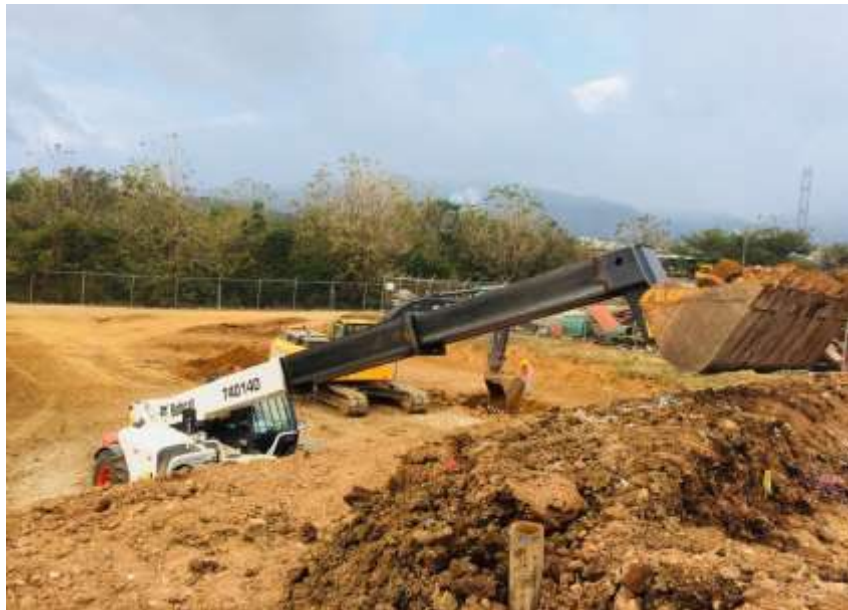
Para evitar que los residuos orgánicos que no pueden ser aprovechados en la Planta de Compostaje sean extraídos por los animales silvestres, se cubren con una capa de tierra en el relleno sanitario con el que cuenta el proyecto. (Figura 101).

Figura 101. Cobertura de residuos orgánicos en relleno sanitario.

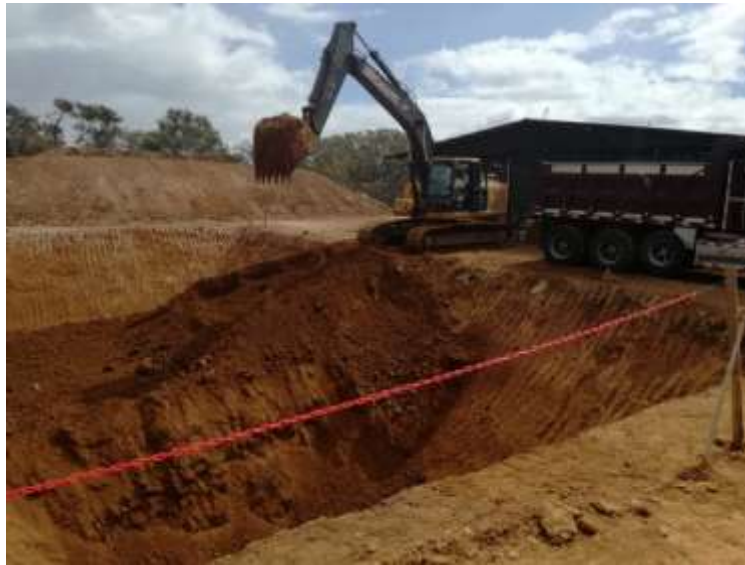
La fosa que se estaba utilizando como relleno sanitario cumplió con su vida útil por lo que durante este periodo se dio inicio a una ampliación de la misma (Figura 102) contando con una nota otorgada por el Ministerio de Salud donde permite dicha actividad siempre y

Figura 102. Ampliación del Relleno Sanitario del Proyecto Geotérmico Pailas.

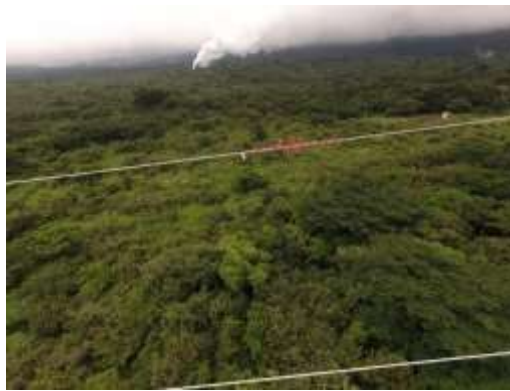
Figura 104. Dispersores para aves instalados en LT.

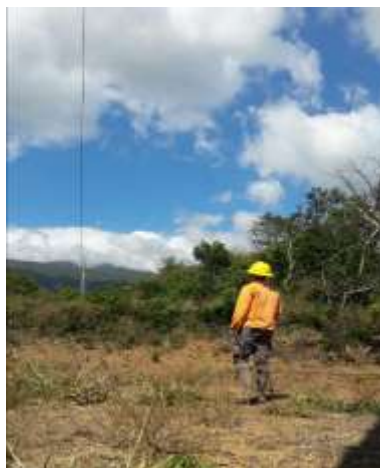
Una vez construida la Línea y colocados los dispersores de aves, se realizan recorridos bisemanales a largo de la ruta de la LT para detectar la presencia de aves que hayan colisionado con el tendido eléctrico. A la fecha no se han identificado aves lesionadas o muertas debajo de la Línea (Figura 105).

Figura 105. Recorridos en ruta de la Línea de Transmisión, febrero 2018.

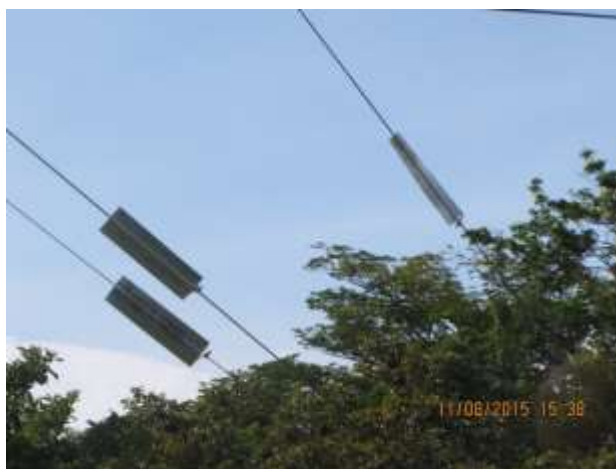
Se da por concluida la colocación de láminas antiescalamiento en los anclajes de los postes de LD del Proyecto. Estas estructuras se colocaron en todos los anclajes de los postes de la Línea de Distribución dentro del Área de Proyecto y las líneas eléctricas en la carretera principal al Proyecto y hacia el PNRV.

Las láminas antiescalamiento (Figura 106) son dispositivos creados para evitar que la fauna silvestre escale a través de los anclajes de los postes y así minimizar la muerte por electrocución de mamíferos arborícolas, por ejemplo: zorros, martillas, osos perezosos, osos hormigueros, entre otros.

Figura 106. Láminas antiescalamiento.

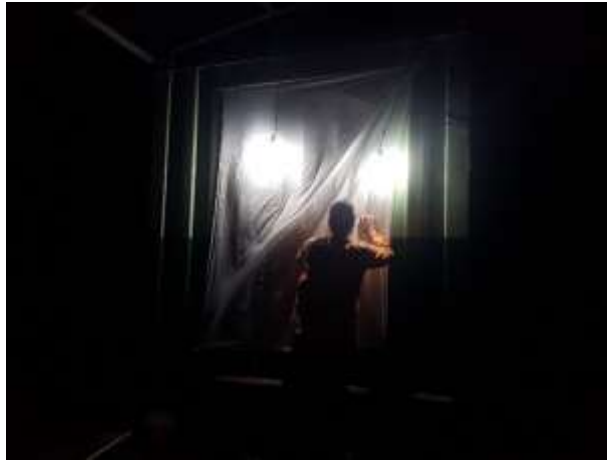
El monitoreo inicia a las 18:00 y concluye a las 21:00, se coloca una manta blanca de 2x2 m con un sistema de luces que consta de: una extensión de dos bombillos de 20 watts que reciben corriente mediante un inversor de corriente eléctrica y dos baterías de 7 amperios para un monitoreo de aproximadamente 4 horas, la manta se revisa cada 15 minutos y se identifican los individuos a nivel de orden para determinar abundancia de grupos que son atraídos por las luces y a nivel de familia de ser posible, para determinar si alguna especie o familia está siendo mayormente afectada (Figura 107)

Se efectuó un monitoreo de insectos en enero y debido a los fuertes vientos no hubo presencia de insectos, únicamente se observó un individuo de la familia Tettigoniidae.

Figura 107. Recolecta de insectos atraídos por las luces artificiales instaladas en los alrededores de la Casa de Máquinas. Enero, 2018.

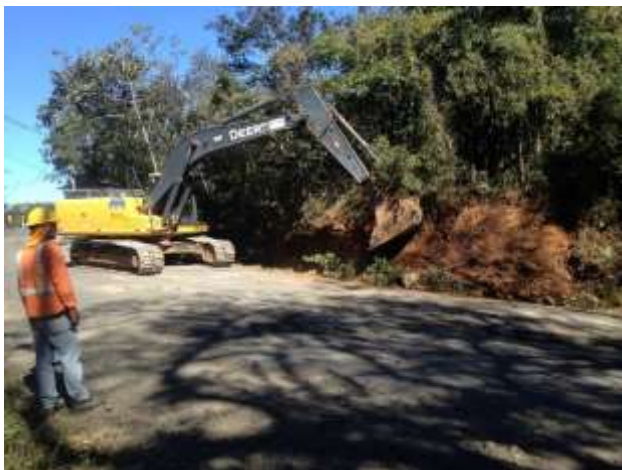
El 10 enero del 2018 se realizó una supervisión de movimientos de tierra en el camino de acceso al Proyecto Pailas II, específicamente una curva del camino la cual dificulta la visibilidad de tránsito que circula en el proyecto. La supervisión involucró una inspección preliminar sobre la superficie del terreno y el monitoreo en la remoción de tierra. En este proceso se logró descartar en superficie y subsuelo cualquier indicio o evidencia arqueológica, esto nos permite concluir que el desarrollo de esta obra no implicó afectación alguna al patrimonio arqueológico que contempla el proyecto. Ver Figura 109.

Figura 109. Camino de acceso al Proyecto Pailas II

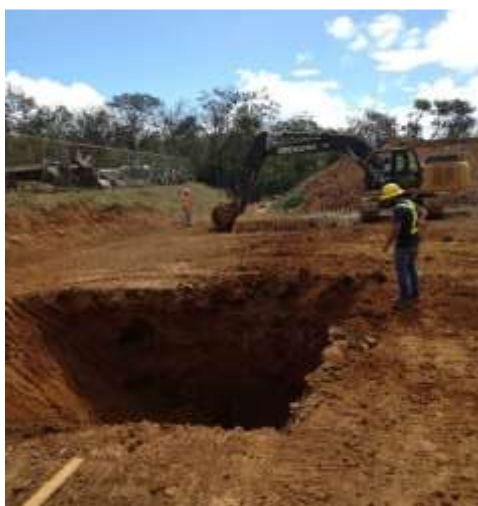
El 6 de enero del 2018 se realizó una supervisión de movimientos de tierra en la fosa impermeabilizada del centro de acopio. La supervisión involucró una inspección preliminar sobre la superficie del terreno y el monitoreo en la remoción de tierra. En este proceso se logró descartar en superficie y subsuelo cualquier indicio o evidencia arqueológica, esto nos permite concluir que el desarrollo de esta obra no implicó afectación alguna al patrimonio arqueológico que contempla el proyecto. Figura 110.

Figura 110. Excavación de fosa impermeabilizada para residuos en el Centro de acopio.

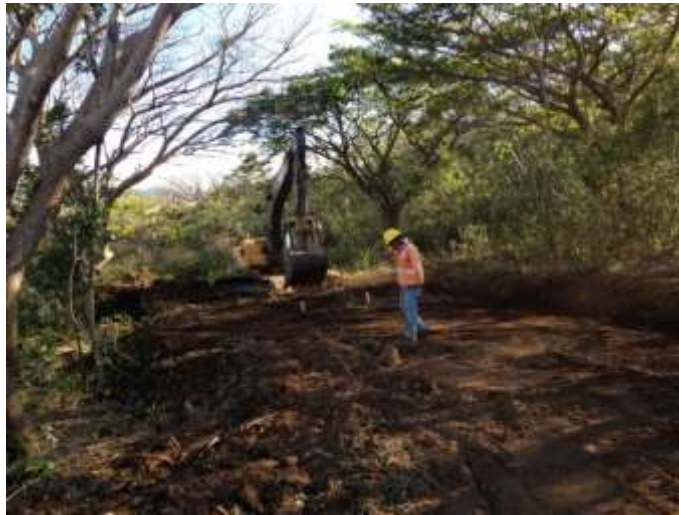
El martes 6 de marzo se realizó una supervisión de movimientos de tierra en un área donde se va a instalar silenciadores y monturas de tubería (Vaporducto) anexas al área de casa maquinas. La supervisión involucró una inspección preliminar sobre la superficie del terreno y el monitoreo en la remoción de tierra. En este proceso se logró descartar en superficie y subsuelo cualquier indicio o evidencia arqueológica, esto nos permite concluir que el desarrollo de esta obra no implicó afectación alguna al patrimonio arqueológico que contempla el proyecto. Cabe recalcar que esta área ya había sido evaluada con anterioridad por la arqueóloga Gabriela Zeledón. Figura 111.

Figura 111. Silenciadores y tubería de soplado, entrada a casa maquinas.

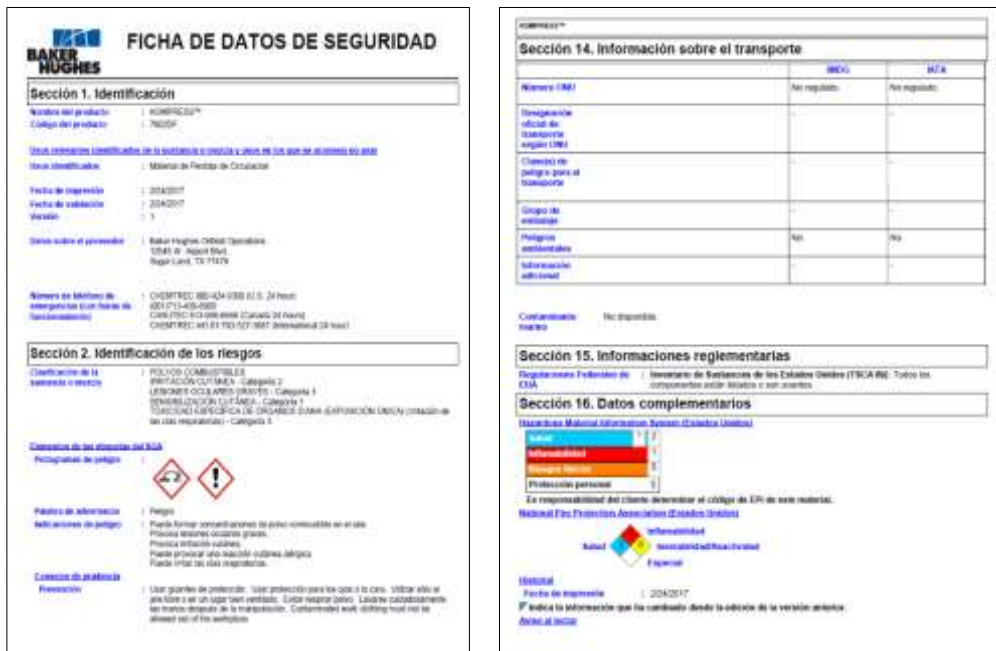
Las áreas de trabajo que almacenan materiales o sustancias peligrosos cuentan en sitio con un área para ubicar las hojas de seguridad (Figura 121).

Figura 121. Hojas de seguridad en perforadoras.

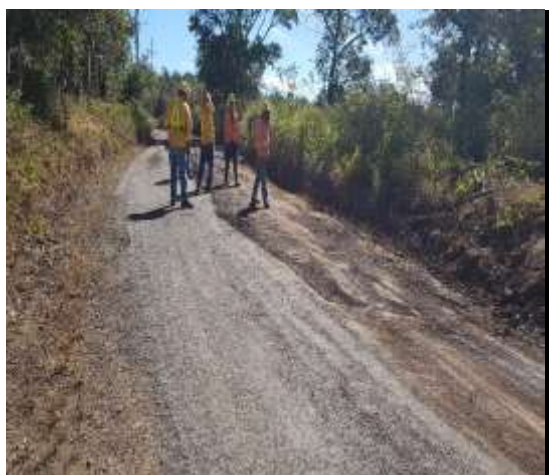
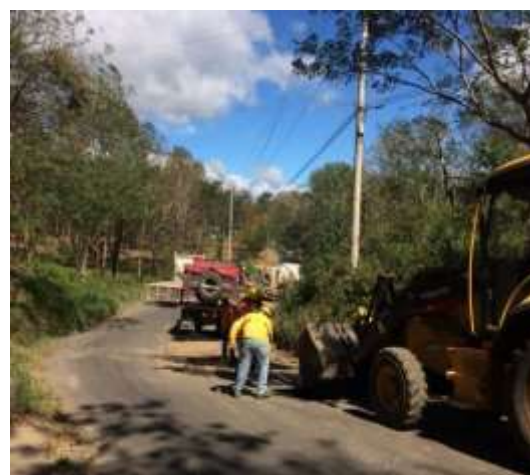
Para el trimestre se realizaron trabajos de mantenimiento (Figura 124) en el camino Curubandé- Proyecto, estos responden a la programación anual del área constructiva del Proyecto. La información de los trabajos realizados se replicó en la reunión de seguimiento al Plan de Gestión Ambiental en la comunidad de Curubandé.

Figura 124. Mantenimiento de caminos, Curubandé-Proyecto. I trimestre, 2018.

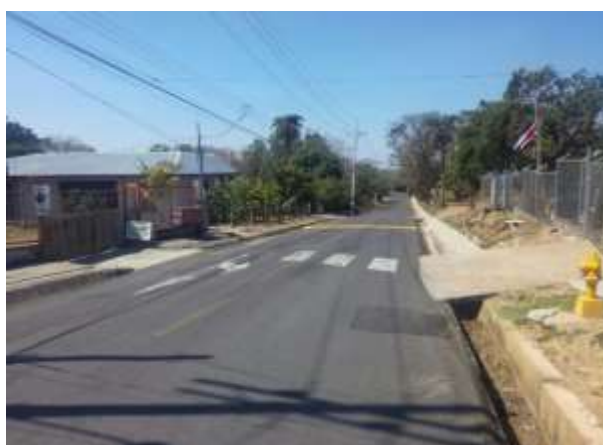
Un total de 7 reductores de velocidad se colocaron en las cercanías de las Escuelas del área influencia directa, 3 en Curubandé, 2 en San Jorge, 2 en Santa, paralelo a este tipo de obra, se demarcaron pasos peatonales. La Figura 127 muestra los detalles.

Figura 127. Señalización peatonal, Curubandé.

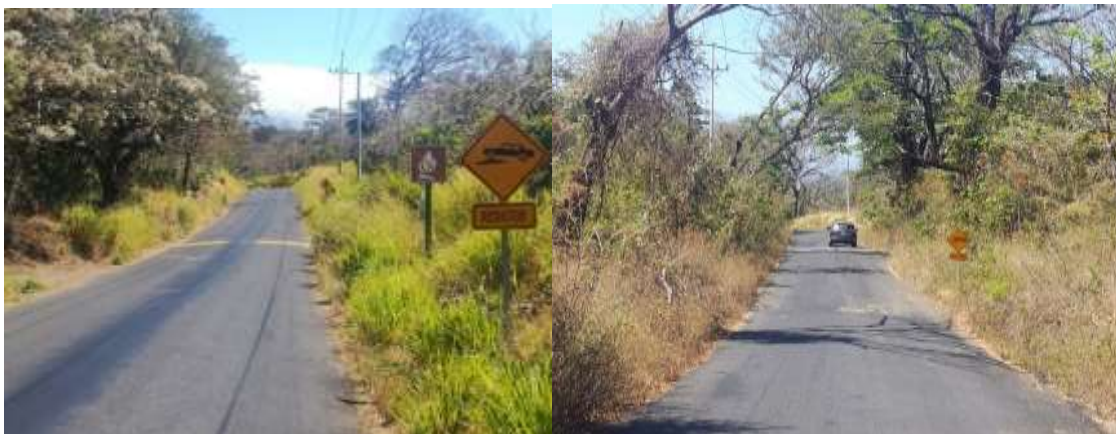
Un total de 4 reductores de velocidad (Figura 130) se encuentran colocados en la ruta de acceso principal al Proyecto, la medida contribuye a la seguridad vial tanto de funcionarios y visitantes a los sitios turísticos de la zona.

Figura 130. Reductores de velocidad, ruta de acceso al Proyecto.

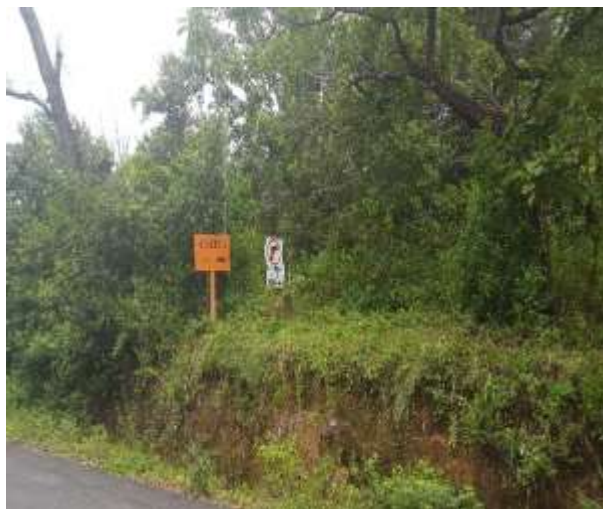
La colocación de rotulación vertical es una de las medidas preventivas para el paso de vehículos y maquinaria en la ruta de acceso al Proyecto, en los sitios de obras se cuenta con la respectiva señalización. La 0 muestra el detalle.

Rotulación vertical, ruta acceso al Proyecto.

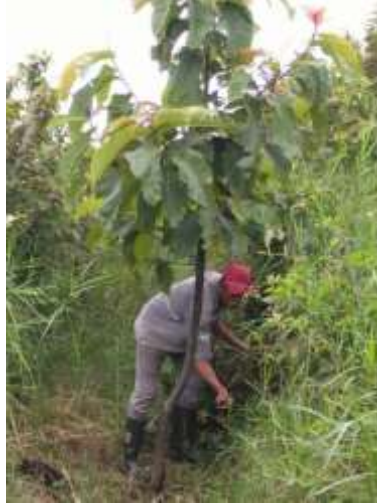
Las pantallas vegetales ubicadas en el sector de la escombrera 1 y del sector de la casa de máquinas, se encuentran culminadas, actualmente se realizan procesos de mantenimiento de los árboles, se realizaron chapeas para eliminar las plantas que compiten por agua y nutrientes, se aplicó abono granulado 10-30-10 (Figura 131).

Figura 131. Mantenimiento de la pantalla vegetal de la escombrera 1.

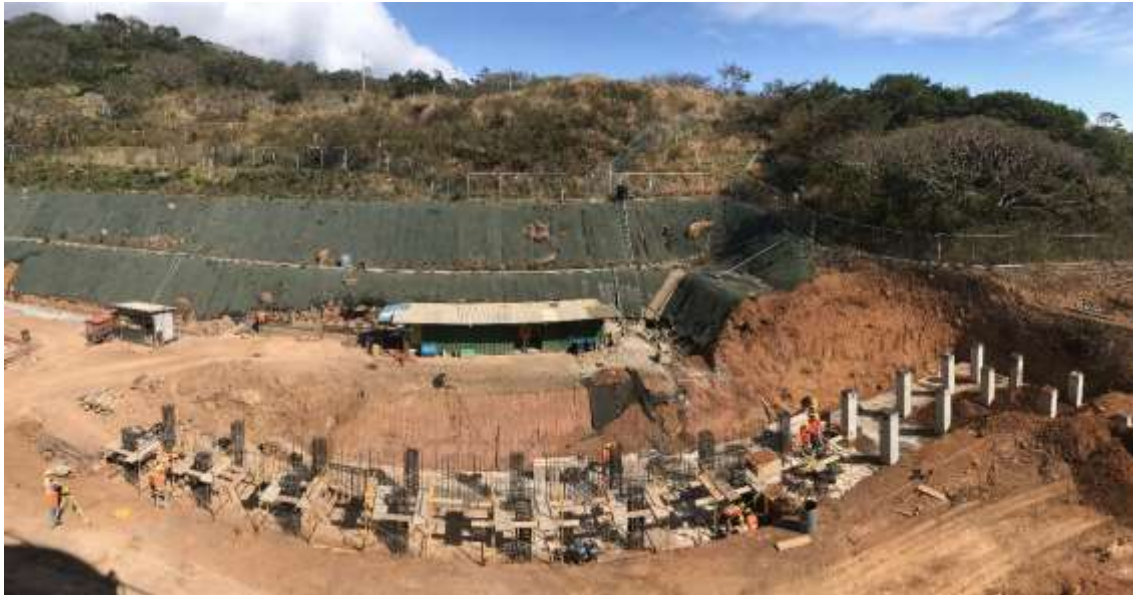
En las siguientes fotografías se muestran los avances en los trabajos de la Casa de Máquinas.

Figura 132. Soportes de barrera sónica

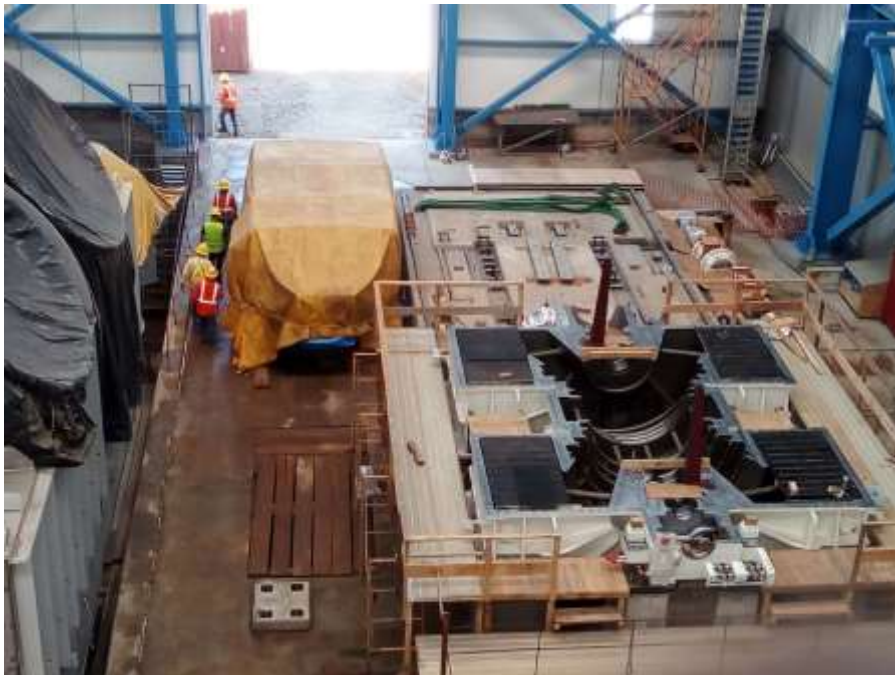
Figura 133. Instalación de la turbina.

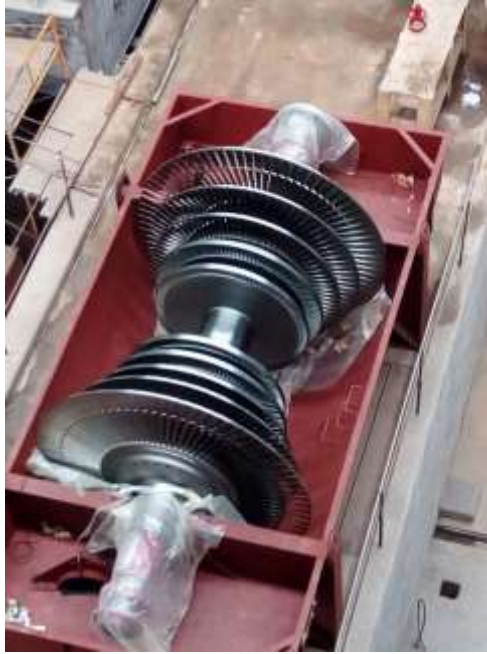
Figura 134. Turbina

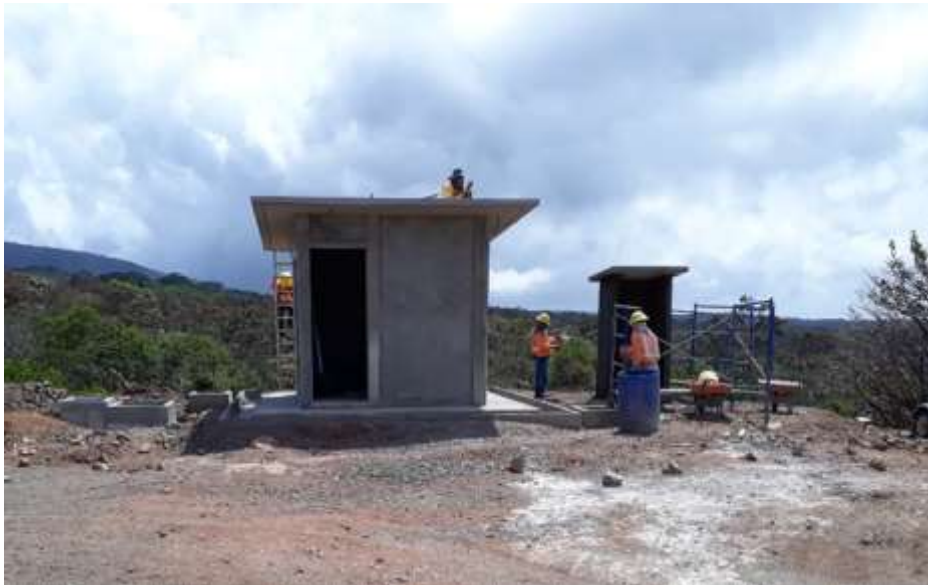
Durante este periodo se continúa con los trabajos en la plazoleta 13, se realiza el montaje de tubería y silenciadores de vapor, se terminan los canales de drenaje, los cimientos de silenciadores, se coloca las casetas de control, los cimientos de las torres de inhibición y se inicia con la colocación de malla ciclón.

Figura 135. Construcción de Casetas en PL-13

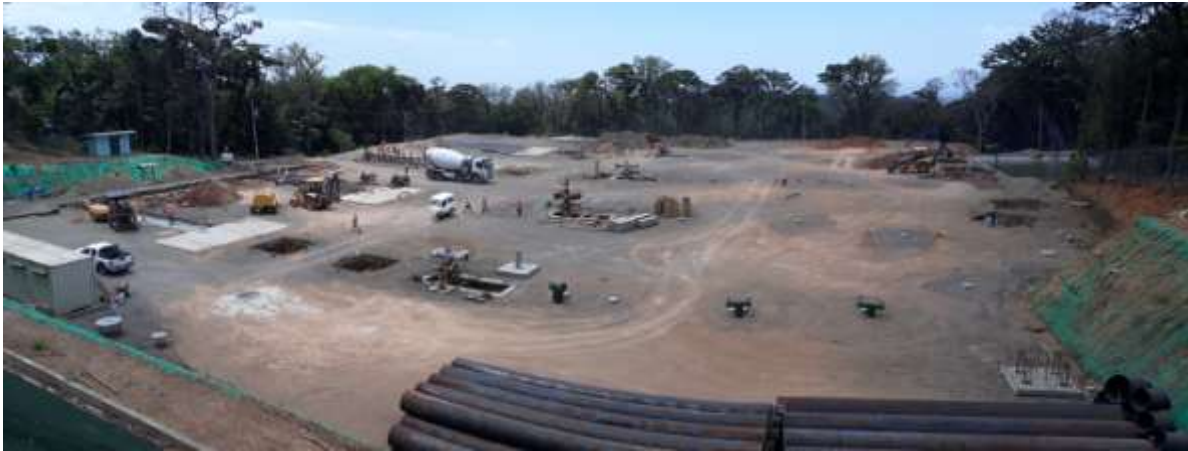
Figura 136. Avances en PL-12

En la plazoleta 12, se ha construido los cimientos de los silenciadores, la excavación colocación de soportes de tubería y se inicia con la construcción de canales de drenaje.

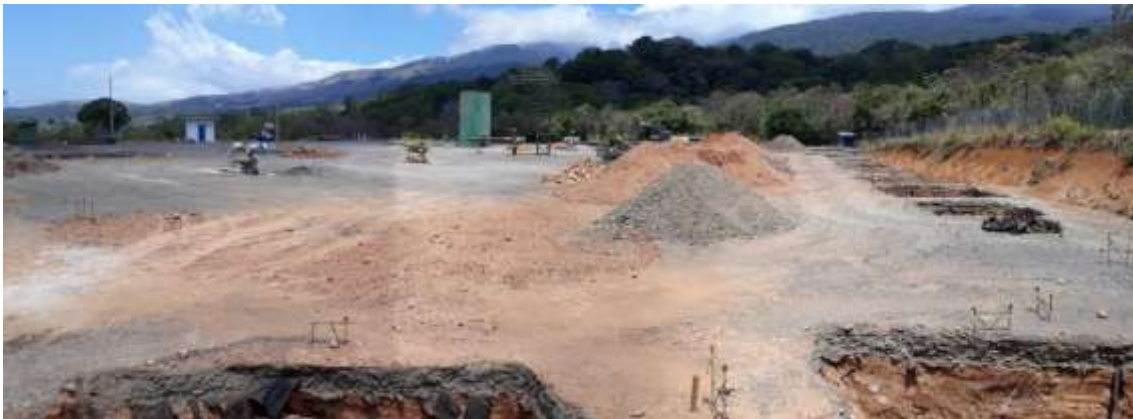
Figura 137. Avances en PL-11

En la plazoleta 11, se inicia con el trazado y excavación de 10 cimientos y la prefabricación del acero para los mismos, se continúa con la construcción del pasoducto.

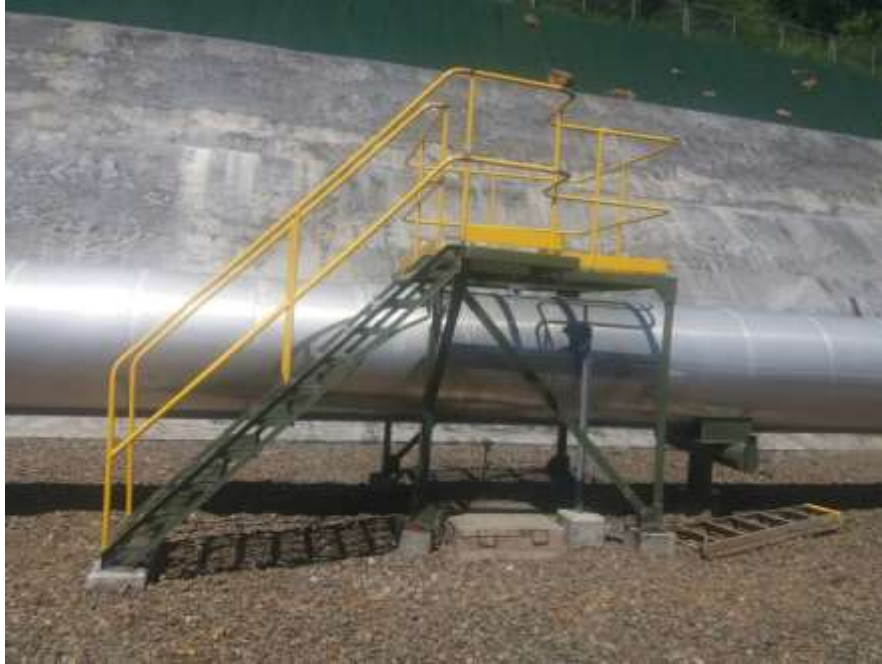
Figura 138. Montaje de andamios.

Durante este trimestre, se trabajó principalmente en el área de montaje mecánico, en la actividad de montaje de válvulas, bridas y andamios. El avance general de la Estaciones Separadoras es de 90.42 En las siguientes fotografías se puede observar el montaje de andamios.

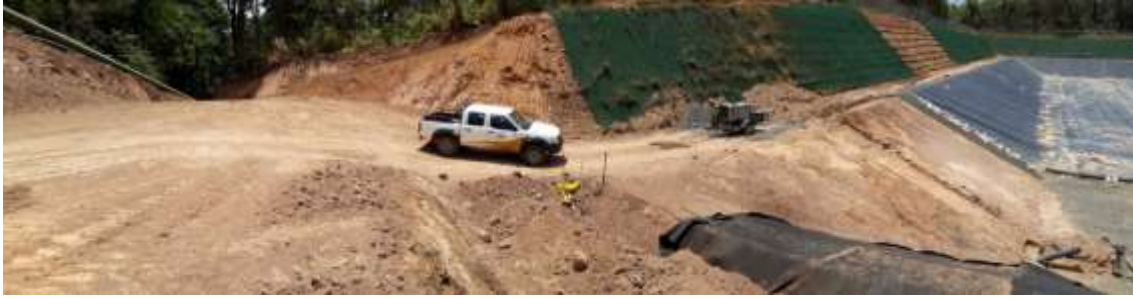
Figura 139. Trabajos en Laguna 03

En la laguna 3, se realizó una excavación para colocar los tubos de drenaje de aguas y aguas pluviales y de reinyección de aguas subterráneas ya que por las características del suelo no se pudo realizar mediante perforación horizontal dirigida.

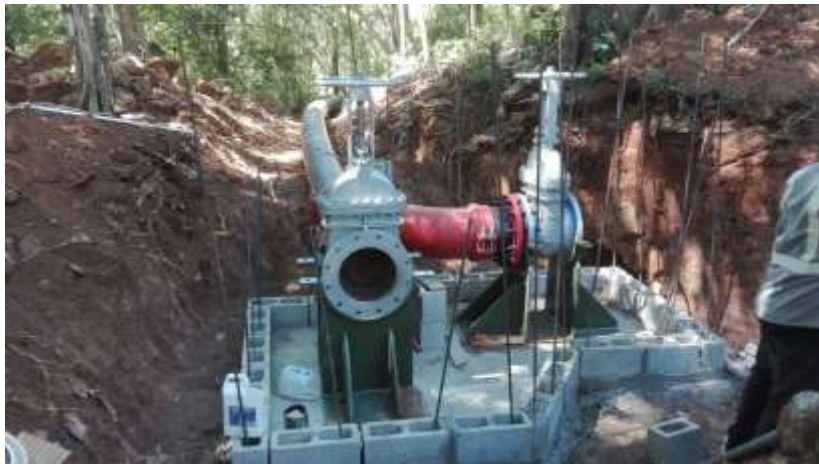
Figura 140. Montaje de válvulas

Se cuenta con un avance de 100%, durante este periodo se colocaron las válvulas y se conectaron las tuberías con las lagunas de reinyección en frío.

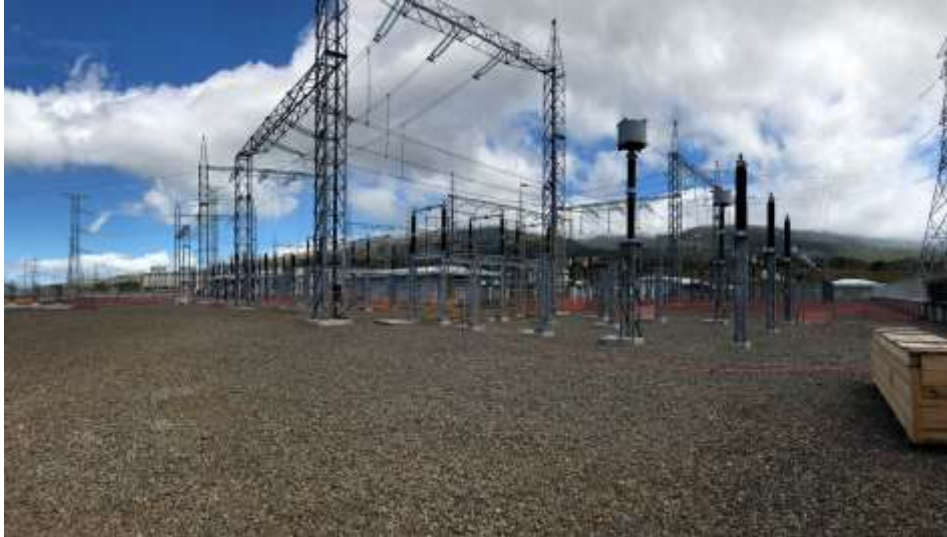
Figura 141. Avances en subestación.

Durante este trimestre se continúa con las actividades de obras de montaje metalmeccánico las cuales son colocación de pernos, montaje de seccionadoras, montaje de disyuntor, transformadores, pararrayos, oplat y la calibración de los equipos. Se inicia obras de montaje eléctrico como sistema de aterrizamiento e instalaciones de tuberías eléctricas de la subestación Pailas II y el montaje de transformadores de potencia. Tiene un avance de: 70%.

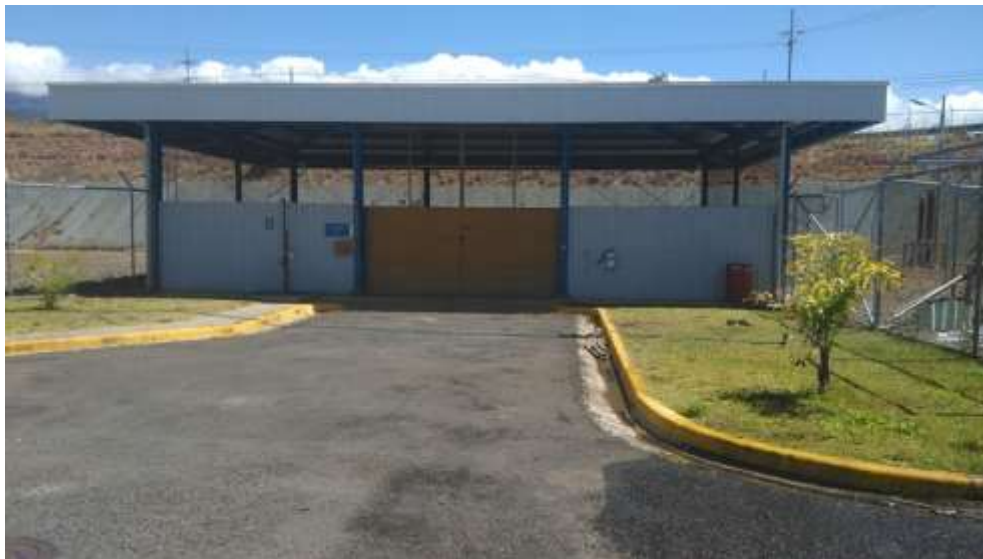
Todos estos edificios y sistemas se mantienen operando satisfactoriamente al momento de la inspección.

Figura 1. Vista exterior de la bodega de inflamables en su parte frontal y posterior.

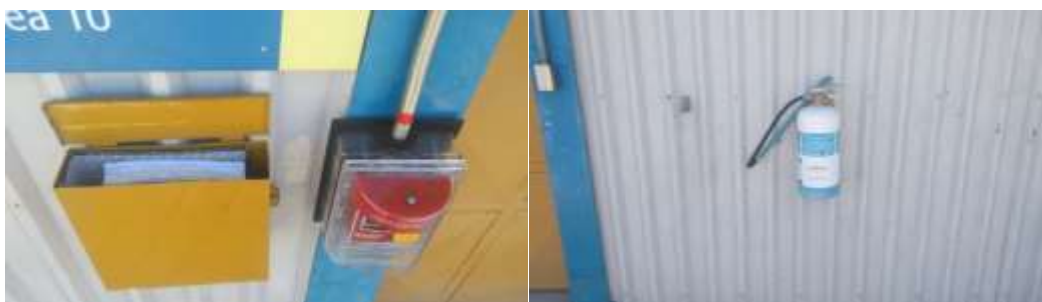
Figura 2. Hojas de seguridad y extintor en bodega de inflamables.

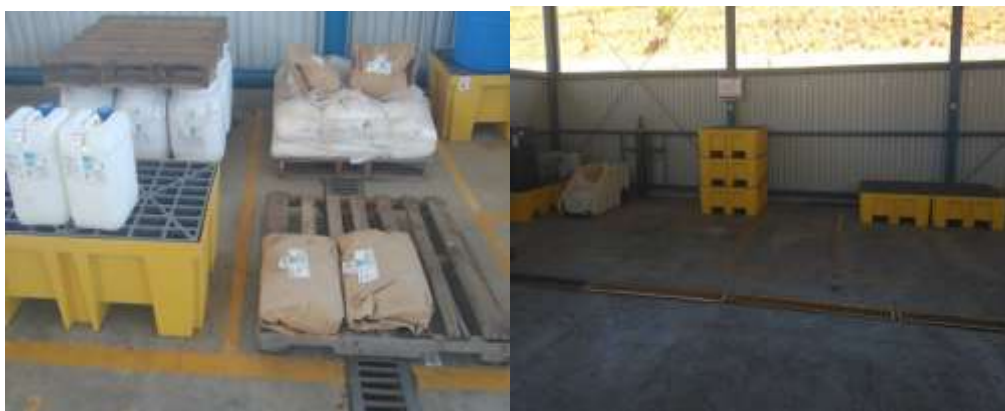
Figura 3. Vista interior de la bodega de inflamables.

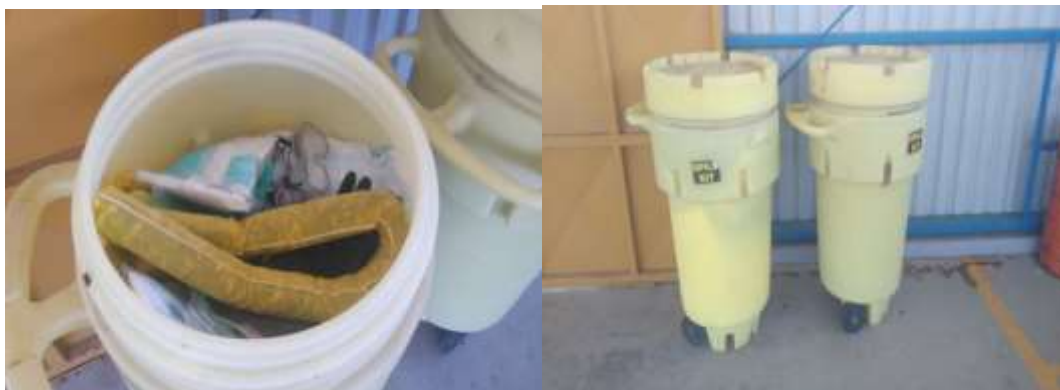
- Sitio cuenta con hojas de seguridad respectivas.
- El tanque de contención de derrames se encuentra en buen estado, no presenta derrames.
- El kit de contención de derrames está en buen estado.
- El drenaje de piso esta limpio.
- Revisión de los extintores en buen estado.
- La ducha funciona satisfactoriamente.
- La bodega está limpia.
- Hay rotulo informativo sobre transporte y manejo de químicos en su lugar.

Figura 4. Kits de contención de derrames.

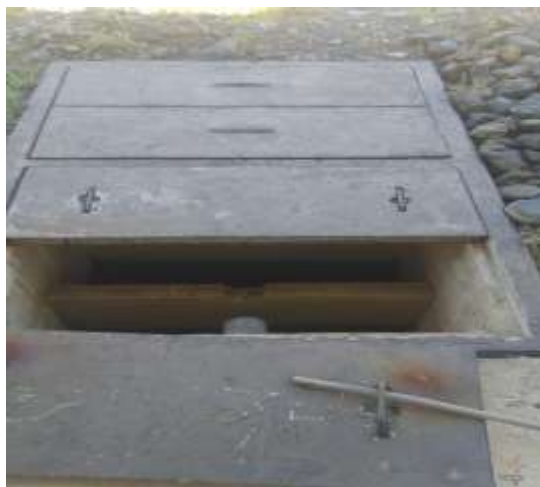
Figura 5. Vista del tanque de contención de derrames.

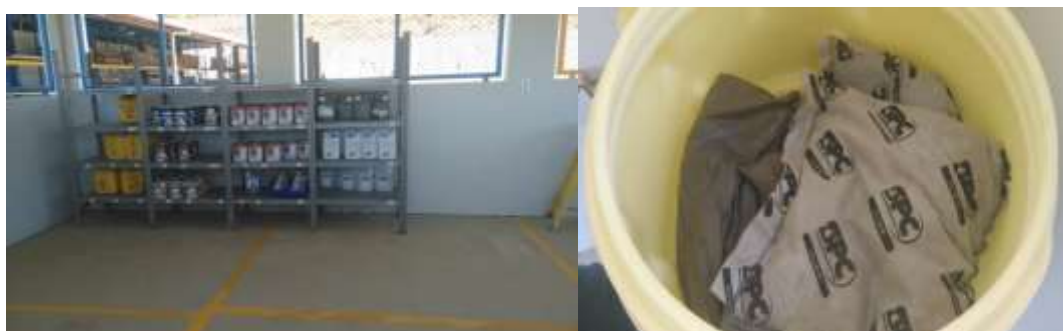
Las bodegas de productos químicos se encuentran acomodadas según diseño y recomendaciones del regente químico. Para la visita realizada en marzo, se observó que las bodegas se encuentran en buenas condiciones y los tanques están en buen estado.

Figura 6. Bodega de químicos y kit de contención de derrames.

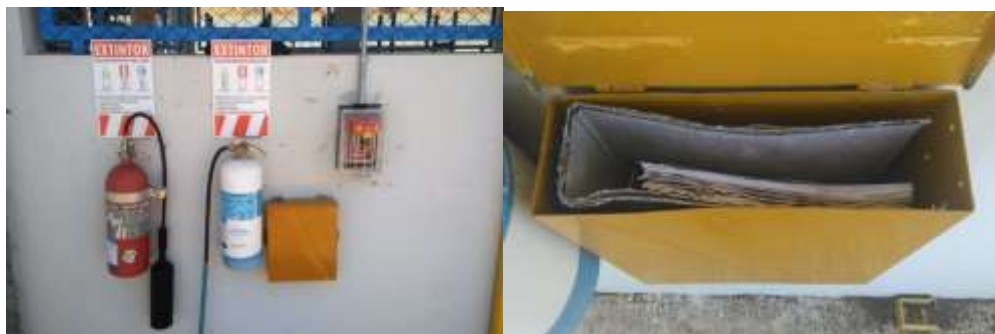
Figura 7. Extintores ubicados en el sector de la bodega de químicos.

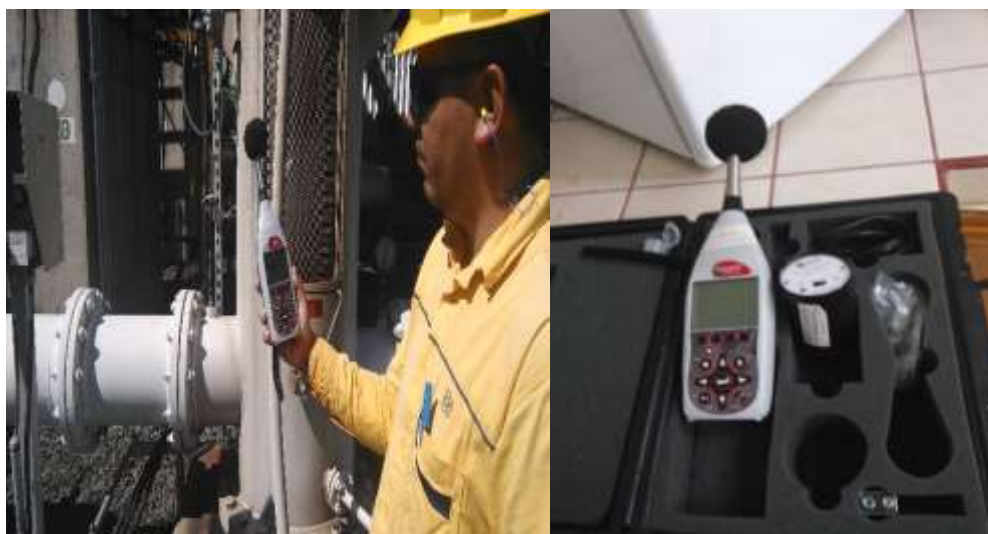
En las áreas más ruidosas es obligatorio el uso de protección personal como la turbina y bombas. La última medición de ruido se llevó a cabo en el mes de enero, el cual mostro valores de ruido dentro de los valores normales, esta información se muestra en el Cuadro 1.

Figura 8. Equipo de medición de ruido y calibrador

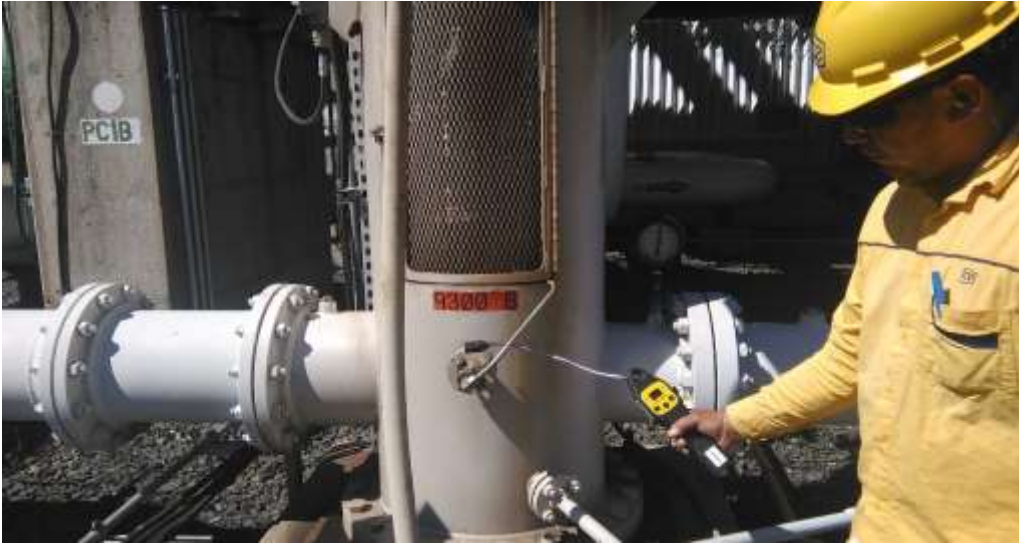
Figura 9. Medición de fugas de pentano

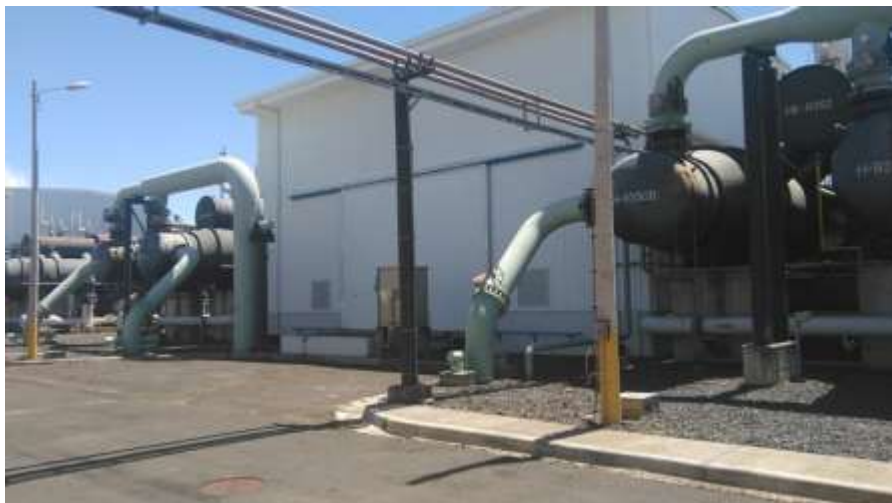
Figura 10. Casa de máquinas con las puertas cerradas,

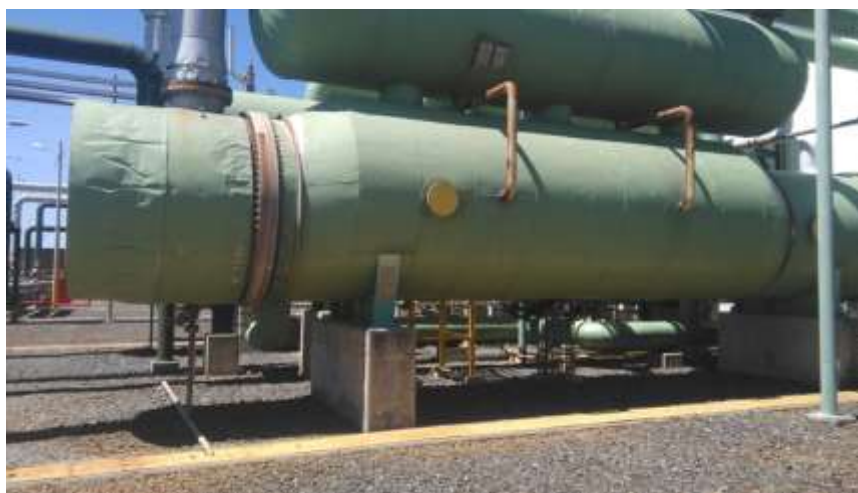
Figura 11. Recubrimientos térmicos de vaporizadores en buen estado.

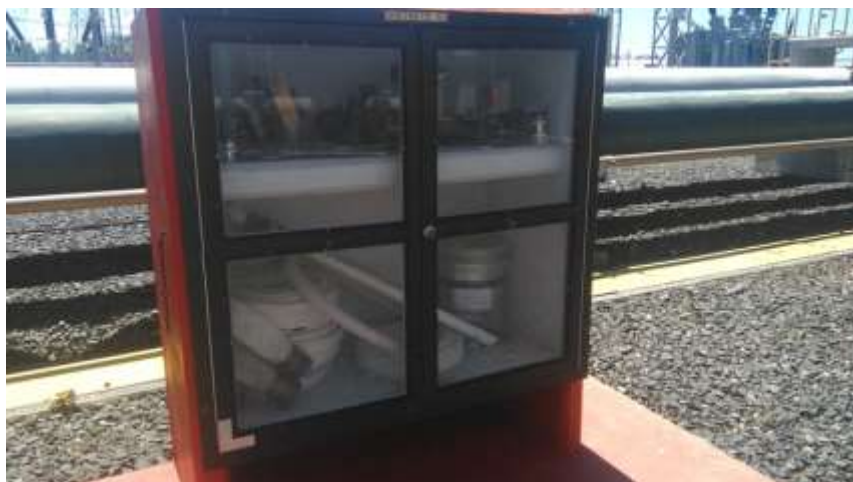
Figura 14. Gabinete con equipo contra incendios en buen estado, con mangueras, pitones y herramientas.

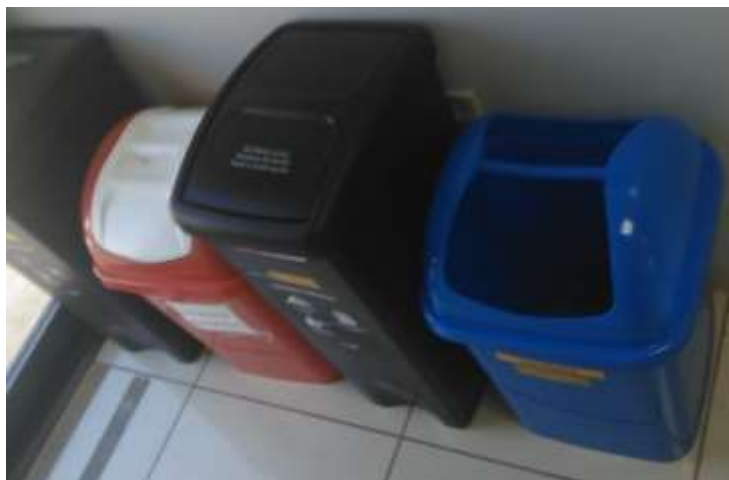
Figura 16. Recipientes para clasificación de residuos sólidos del área química.

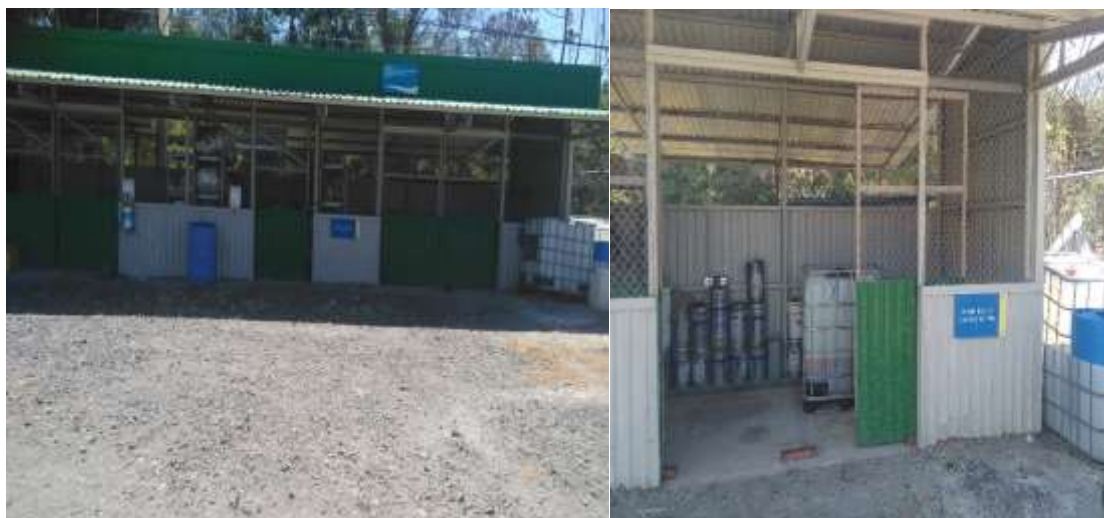
Figura 17. Vista frontal del centro de acopio de la planta.

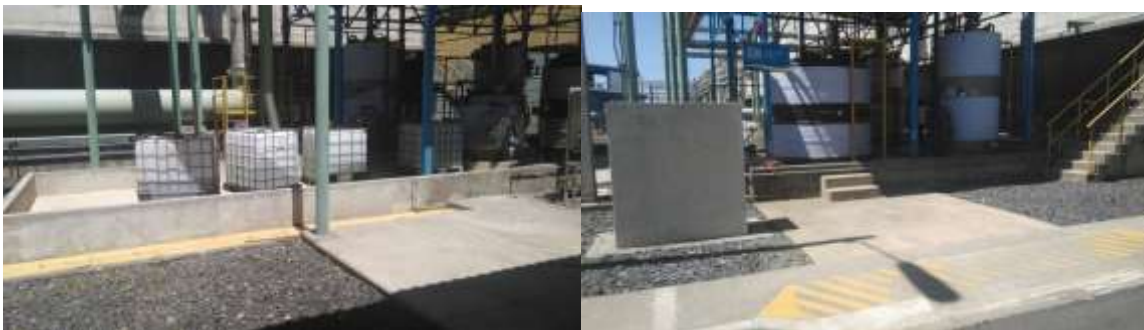
Figura 19. Sistema de soda con muros de contención de derrames

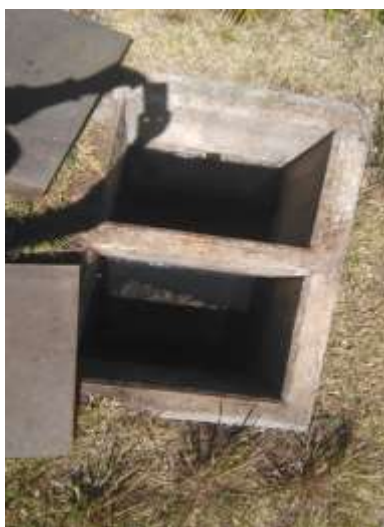
Figura 20. Trampa de aceites de taller.

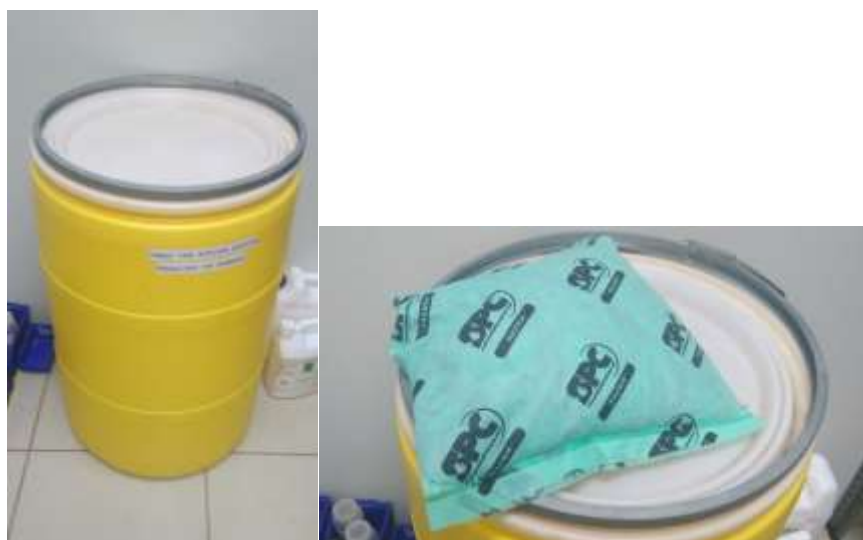
Figura 22. Kit de control de derrames del área química y msds.

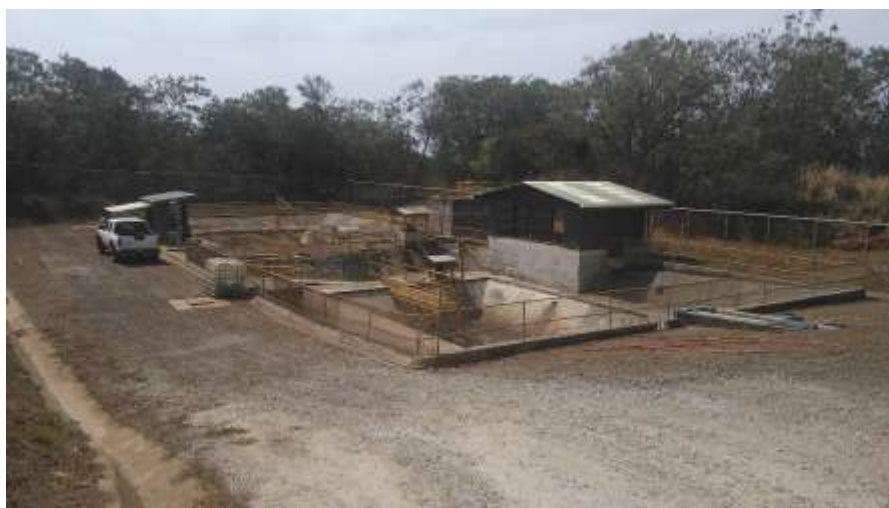
En términos generales la planta de tratamiento de aguas residuales se encuentra en óptimas condiciones de funcionamiento, sin embargo, se espera realizar una modernización y automatización de la planta durante el 2018.

Figura 23. Vista general de planta de tratamiento.

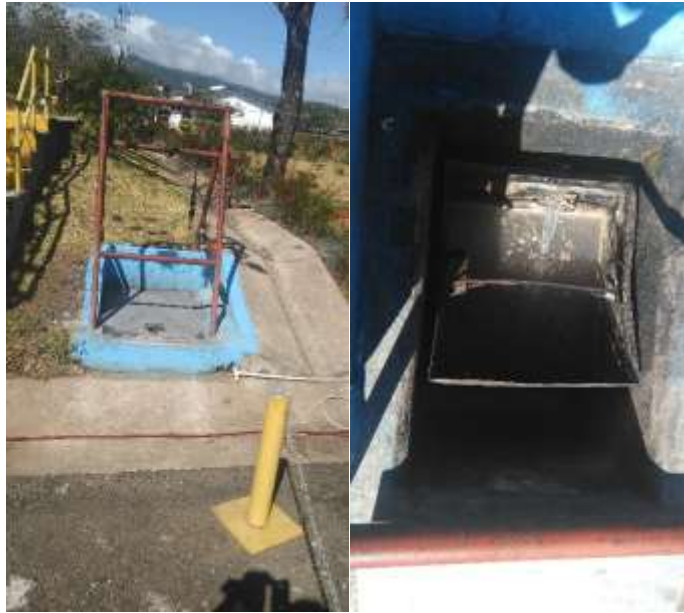
Figura 25 Vista del tamiz de gruesos del comedor

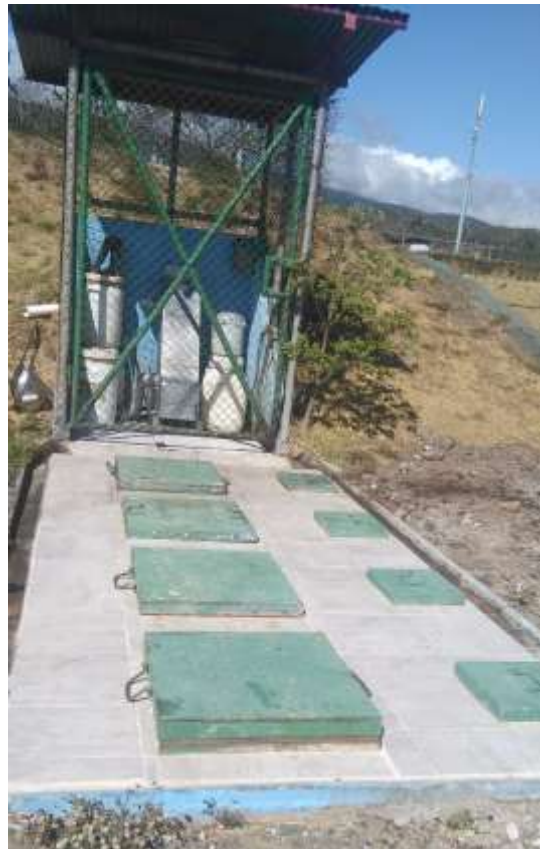
Figura 26. Tanque desgrasador

En el tanque desgrasador del comedor de proyectos, se aplican bacterias para mejorar la digestión de las grasas y así mejorar el funcionamiento de la planta de tratamiento, ver figura 27.

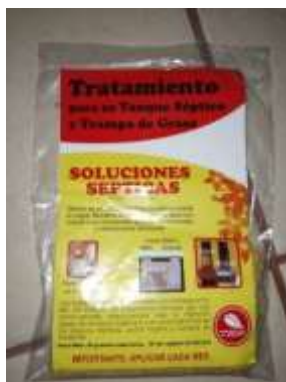
Figura 27. Bacterias descomponedoras digestoras de grasa.
