Informe de Responsabilidad Ambiental

Informe de Responsabilidad N° XLIV-2018
Período del Informe: Enero-Marzo 2018

Proyecto Geotérmico Las Pailas

Abril 2018

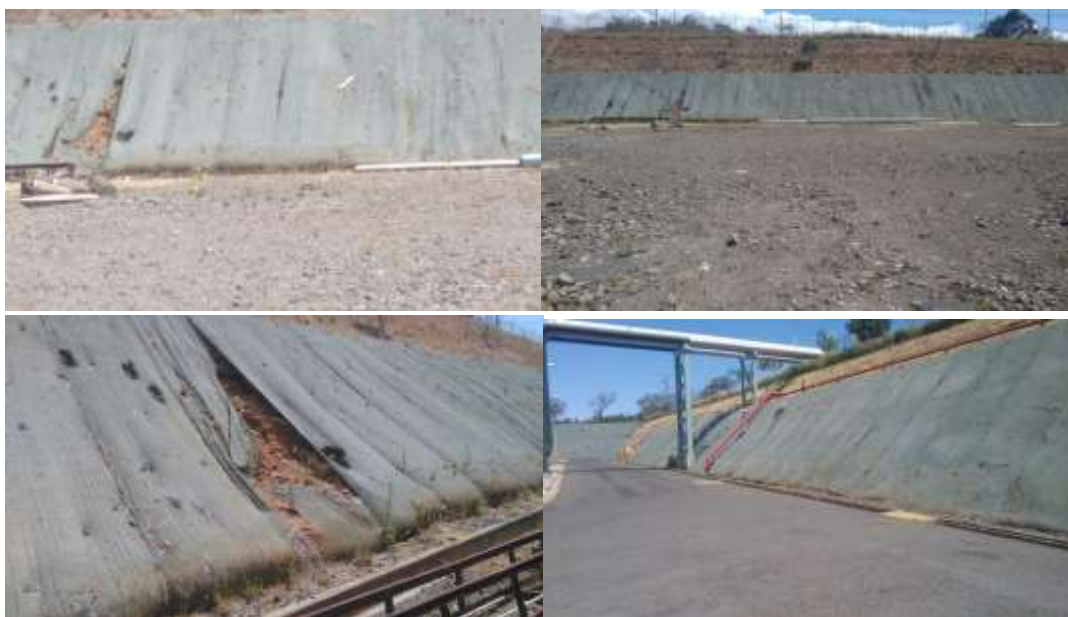
Figura 28. Taludes estabilizados con geo-membranas sintéticas en la Planta Geotérmica Pailas 1.

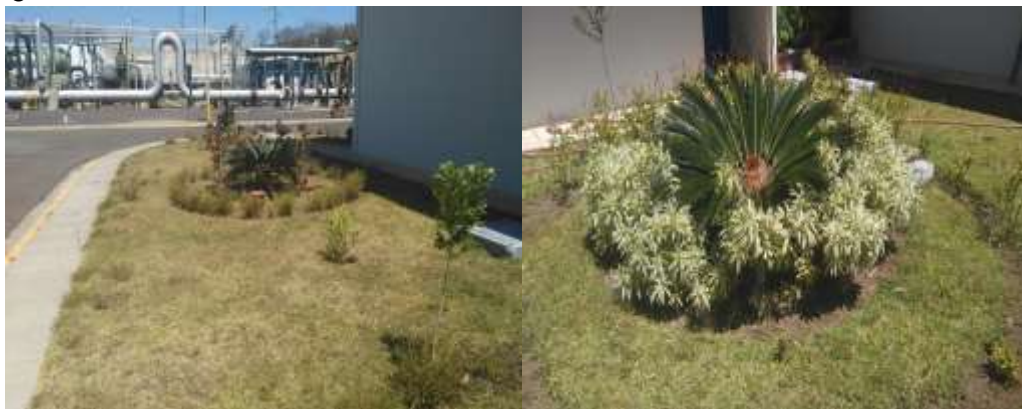
También se da mantenimiento a las zonas verdes ubicadas dentro del área de la planta, las cuales durante el periodo se mantuvieron bien conservadas, como se muestra en las siguientes figuras.

Figura 29. Mantenimiento de zonas verdes ubicadas en los alrededores de la Planta Geotérmica Pailas 1.

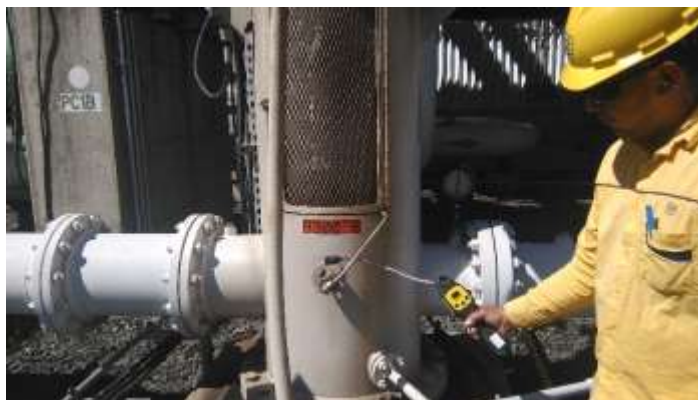
En la planta se cuenta con un programa de monitoreo de gases peligrosos. En las siguientes figuras se muestra el reporte de monitoreo de fugas de pentano hechos en la planta con un equipo portátil. Para localizar cada una de las fugas de pentano encontradas, se colocan etiquetas en el sitio de la fuga, las cuales van a facilitar su ubicación. El informe de fugas se envía al personal del área mecánica para que se proceda a realizar las reparaciones correspondientes.

También se realizan mediciones de fugas de H_2S en la planta, las cuales se realizan mediante instrumentos especializados en la detección de este tipo de gases, ver figura 30. Los muestreos muestran condiciones normales en la planta, y los resultados se observan en el Cuadro 16.

Figura 30. Detectores de fugas de pentano y H_2S .

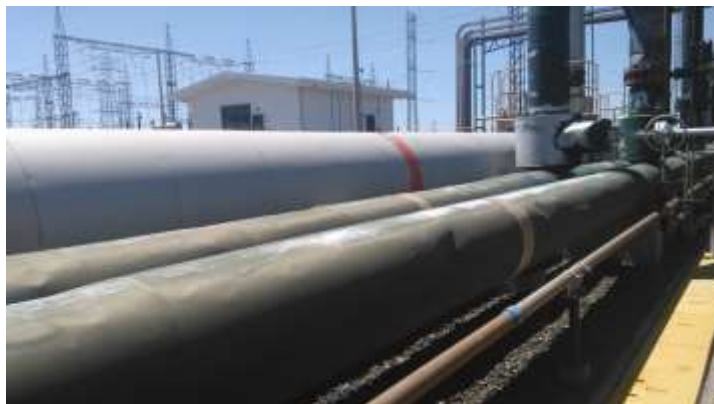
La planta cuenta con un sistema de recolección de drenajes en todos los sistemas principales del proceso, los cuales son llevados a través de una red de tuberías hasta llegar al tanque de neutralización donde se ajusta su pH y se bombea a la laguna de enfriamiento, para posteriormente ser pasado al pozo de reinyección, este sistema es automático, las tuberías esta aisladas, camuflaje color verde, también se cuenta con sistemas de separación de aguas aceitosas en el edificio de mantenimiento, las que se limpian cada mes. Estos aceites se mandan al centro de transferencia donde un contratista los recoge para reciclarlos. Los comedores tienen trampas de grasa, que se limpian mensualmente por el área civil.

Figura 31. Vista del sistema de drenajes en buen estado.

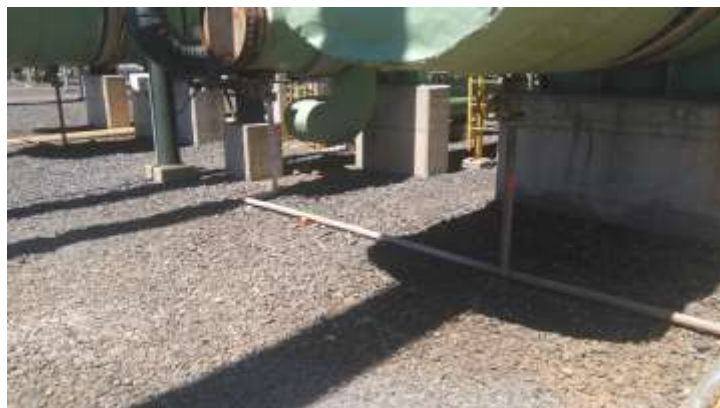
Figura 32 Vista del sistema de drenajes de condensados

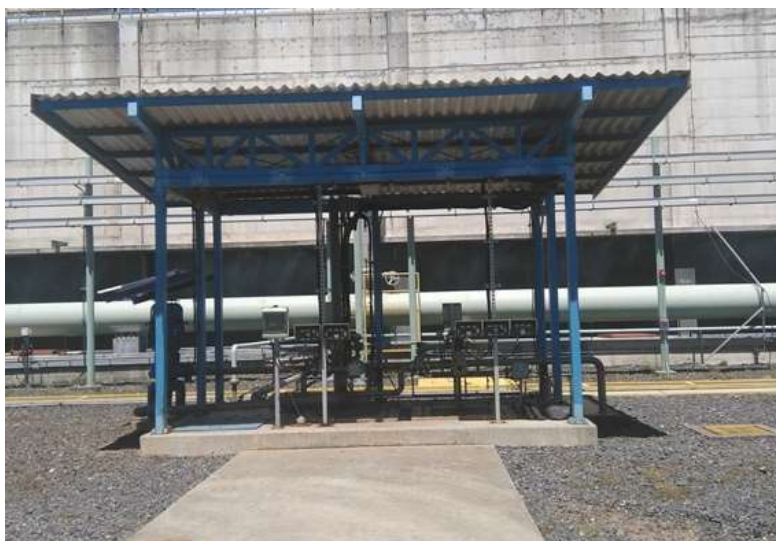
Figura 33. Tanque de drenajes de condensado.

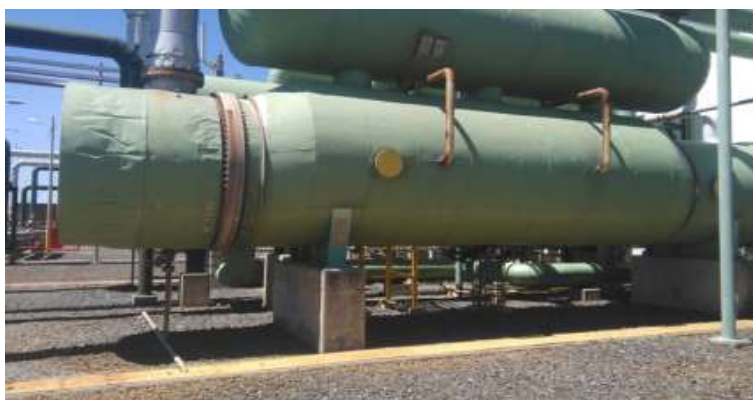
Las tuberías de vapor y salmuera están recubiertas con un aislante térmico para evitar la fuga de calor al medio y la pérdida de propiedades termodinámicas, similarmente, también están recubiertos los evaporadores y precalentadores de pentano, todo esto protege al personal, al ambiente y al proceso además baja en nivel de ruidos.

Figura 34 Vaporizadores de pentano con aislamiento térmico en buen estado

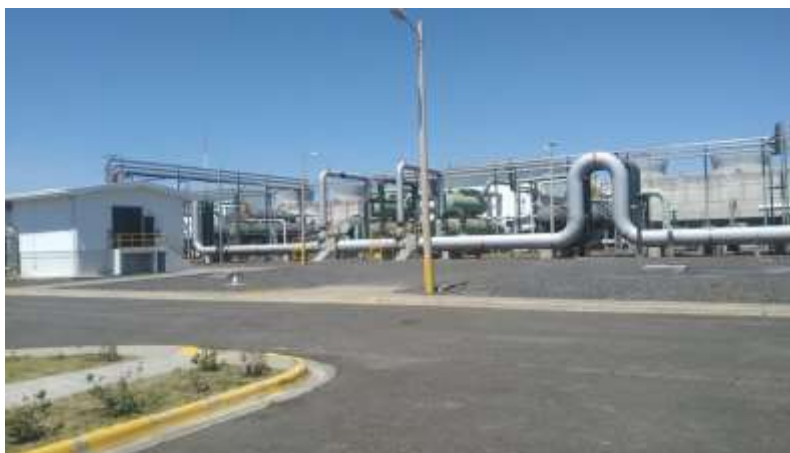
Figura 35. Estado de cubiertas aislantes.

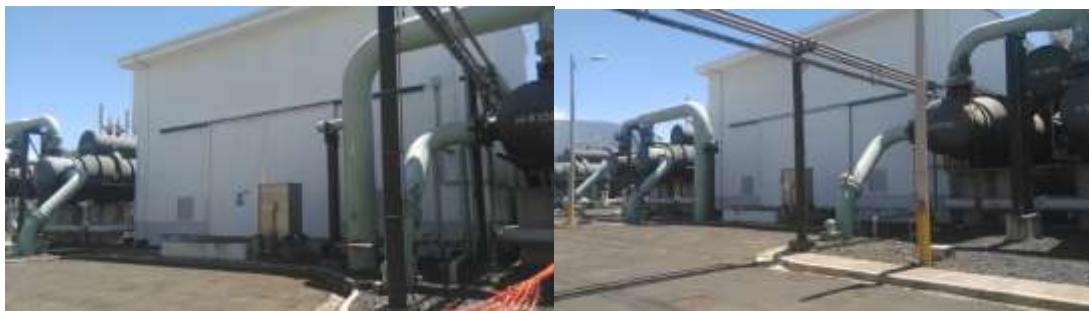
Figura 36 Aislamiento térmico y acústico de la caseta de turbina está en buen estado.
