Informe de Responsabilidad Ambiental

Informe de Responsabilidad N° XXXIV-2016
Período del Informe: octubre-noviembre-diciembre 2016

Proyecto Geotérmico Las Pailas

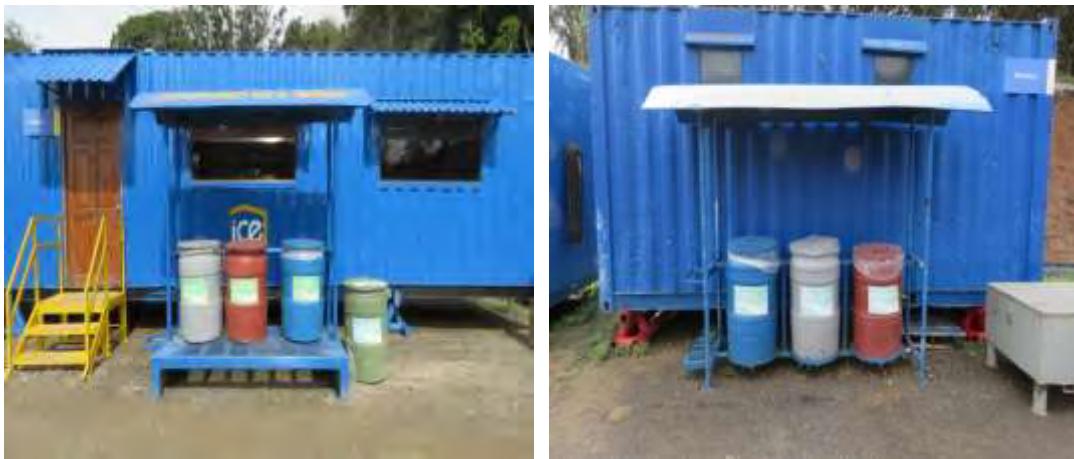
Todos los residuos generados en las áreas de trabajo de Recursos Geotérmicos son separados de acuerdo a lo indicado en el procedimiento CSRG-GE-GA-MGA. En la Figura 4, se muestran los recipientes utilizados en las perforadoras de pozos profundos Kpem y Cardwell KB-700 para recolección de derrames y residuos. En la Figura 5 se detallan los criterios que se utilizan para la clasificación de residuos ordinarios y peligrosos (absorbentes y tierras contaminadas generados por derrames).

Figura 4. Recipientes utilizados en la clasificación de residuos PGP-52 y PGP-83.

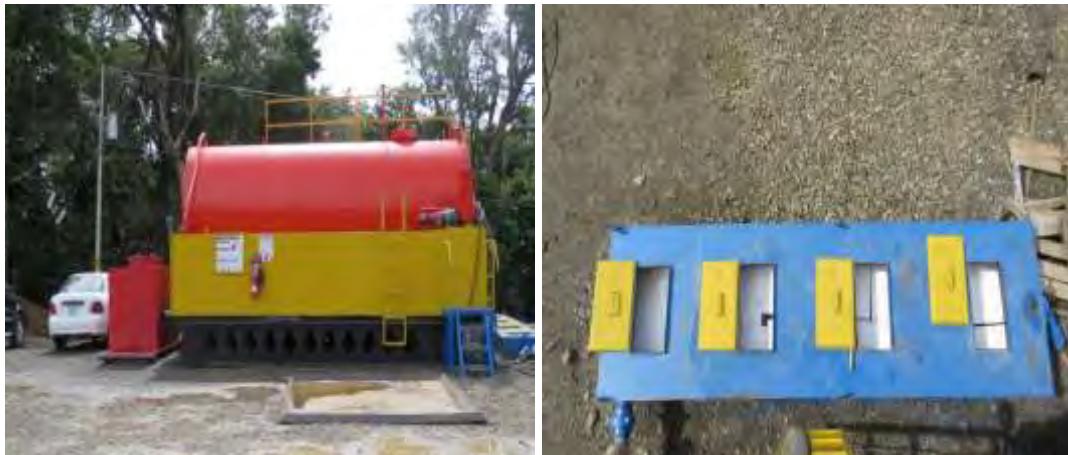
Figura 6: Uso de toallas absorbentes en trampas para aguas oleaginosas en PGP-52.

Para el manejo y control de derrames en los sitios de perforación se utilizan toallas absorbentes hidrofóbicas y sistemas de trampas para aguas oleaginosas según se muestra en la Figura 6 y Figura 7.

Los sitios de almacenamiento de combustibles o lubricantes en los sitios de trabajo, cuentan con diques de contención que garantizan que cualquier derrame será manejado de manera adecuada según se mostró en la Figura 6 y Figura 7.

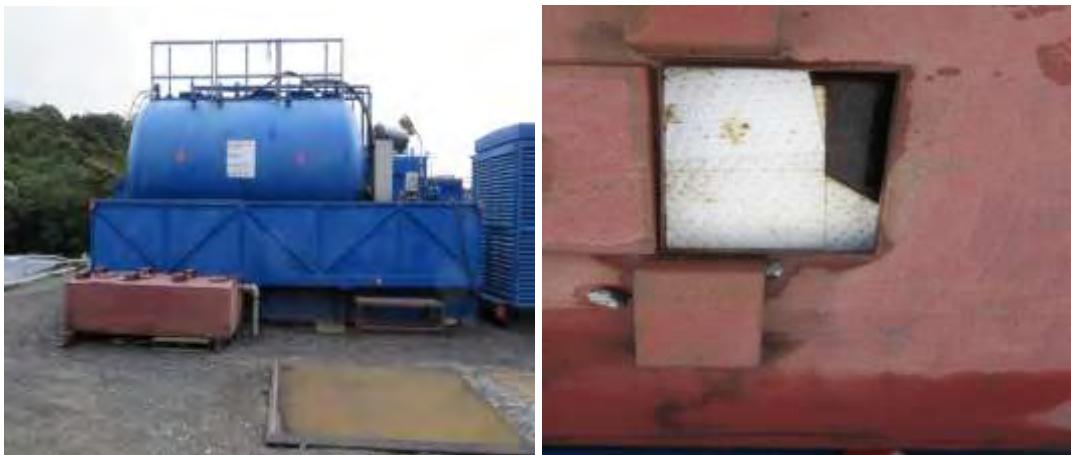
Figura 7: Uso de toallas absorbentes en trampas para aguas oleaginosas en PGP-83.

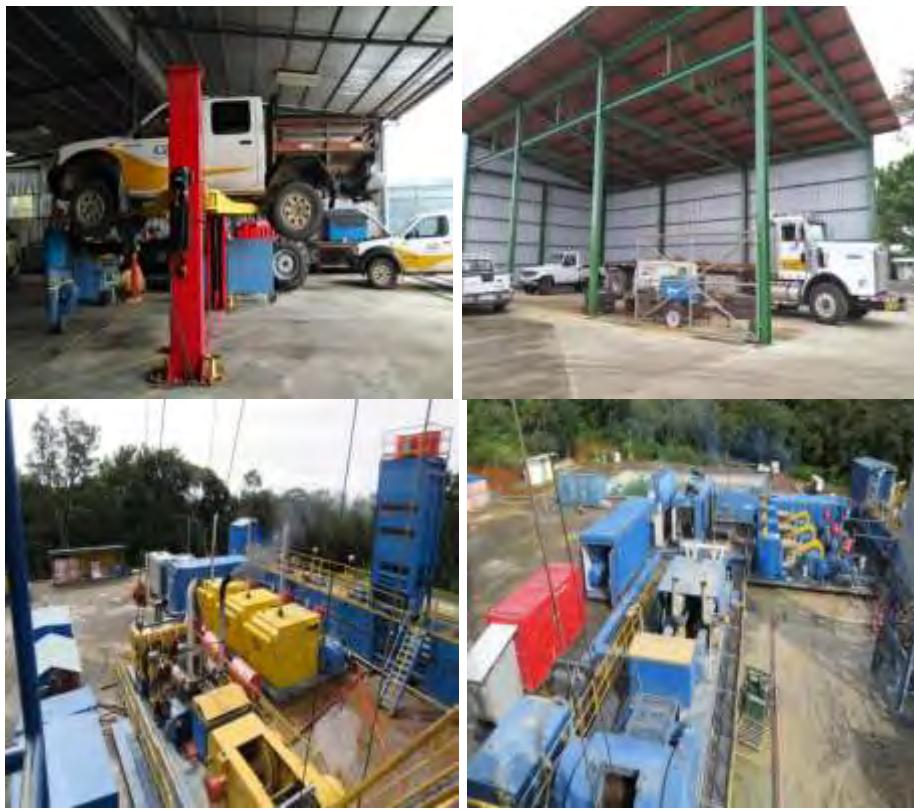
En la Figura 8 se muestran algunos vehículos y equipos que forman parte del mantenimiento que realiza el ICE.

Figura 8: Maquinaria, vehículos y equipos de perforación Cardwell y Kpem.

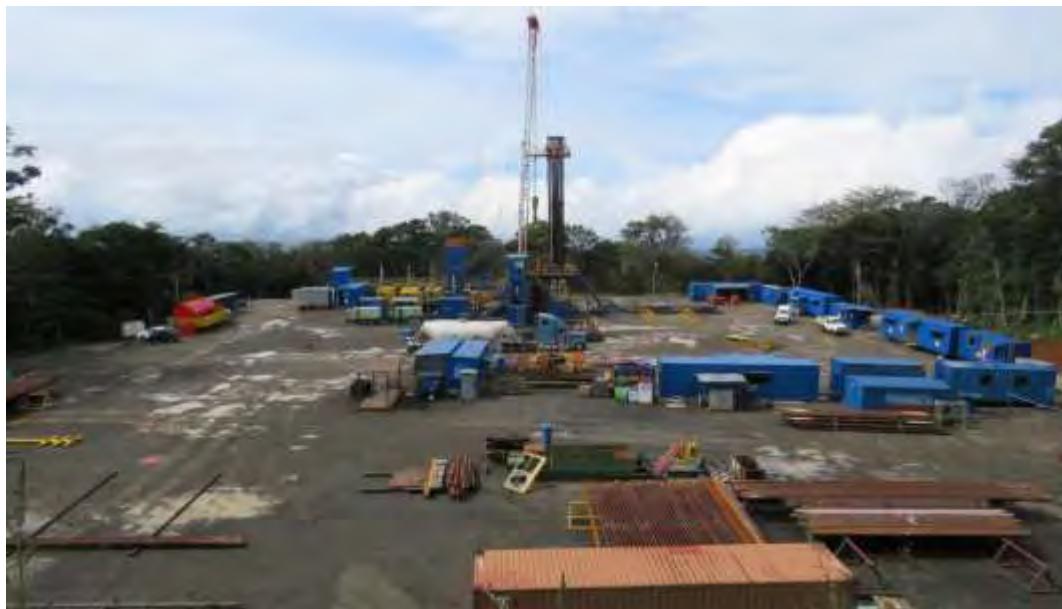
Figura 10. Vista panorámica PLP-13, PGP-83.

Los sitios de perforación permanecen ordenados de esta manera se reducen riesgos de accidentes o derrames según se evidencia en la Figura 10 y Figura 11.

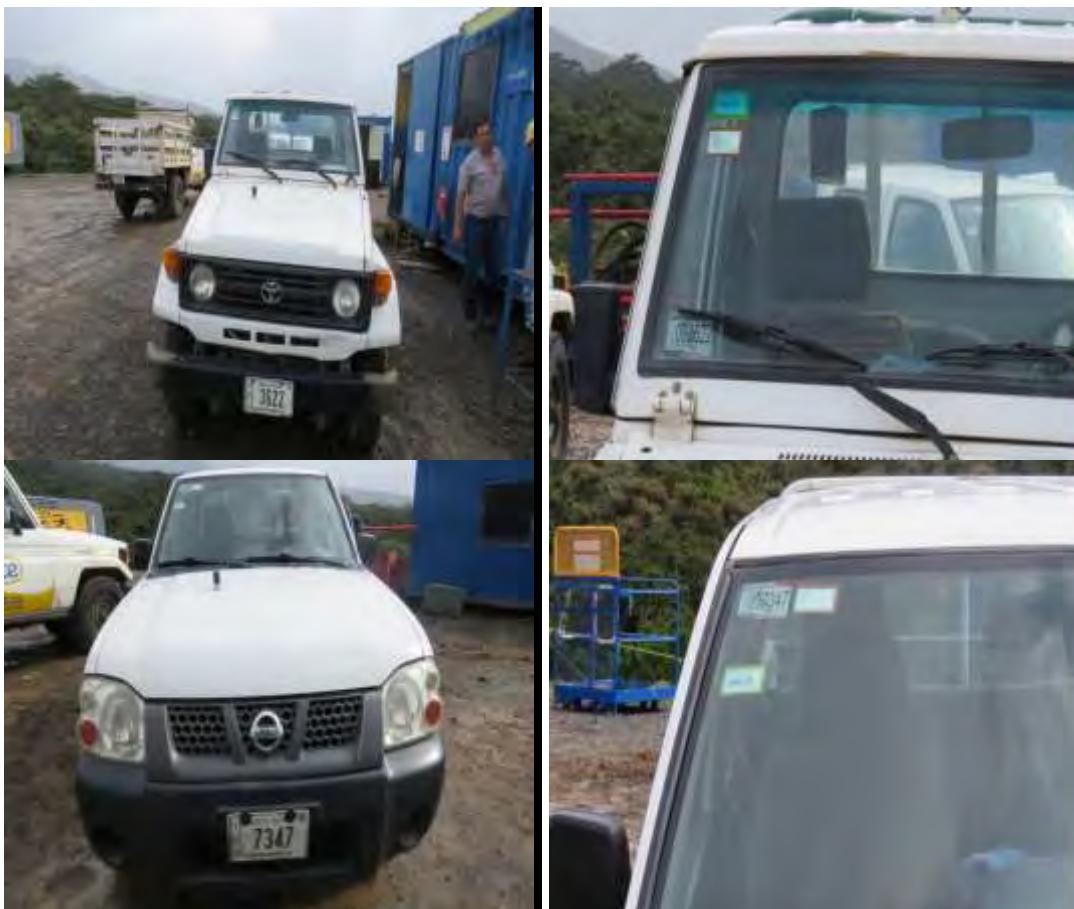
Figura 12: Vehículos utilizados para logística del personal en las perforadoras Cardwell y Kpem.

El C.S.R.G. opera con vehículos institucionales con marchamo y revisión técnica vehicular al día (RTV). En la Figura 12 se evidencia los vehículos que están asignados para logística del personal en las perforadoras Cardwell KB-700 y Kpem.

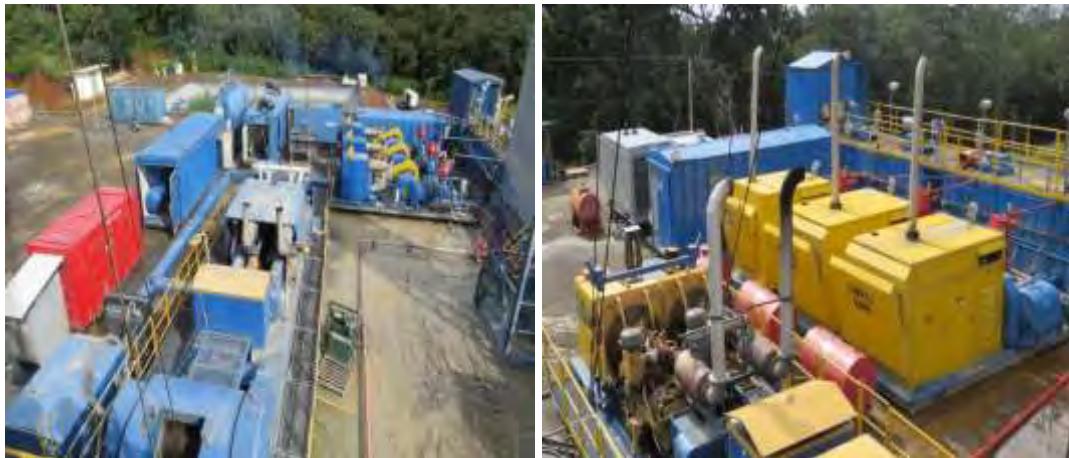
No se permite el uso de maquinaria, equipo o vehículos que presentan fugas de aceites, combustibles, ruptura en los sistemas de escape, ni desperfectos en los sistemas catalizadores según se mostró en la lista de chequeo mensual. En la Figura 13 se evidencia el estado de los sistemas de escape de los equipos de perforación.

Figura 13: Sistemas de escape de perforadora Kpem y Cardwell.

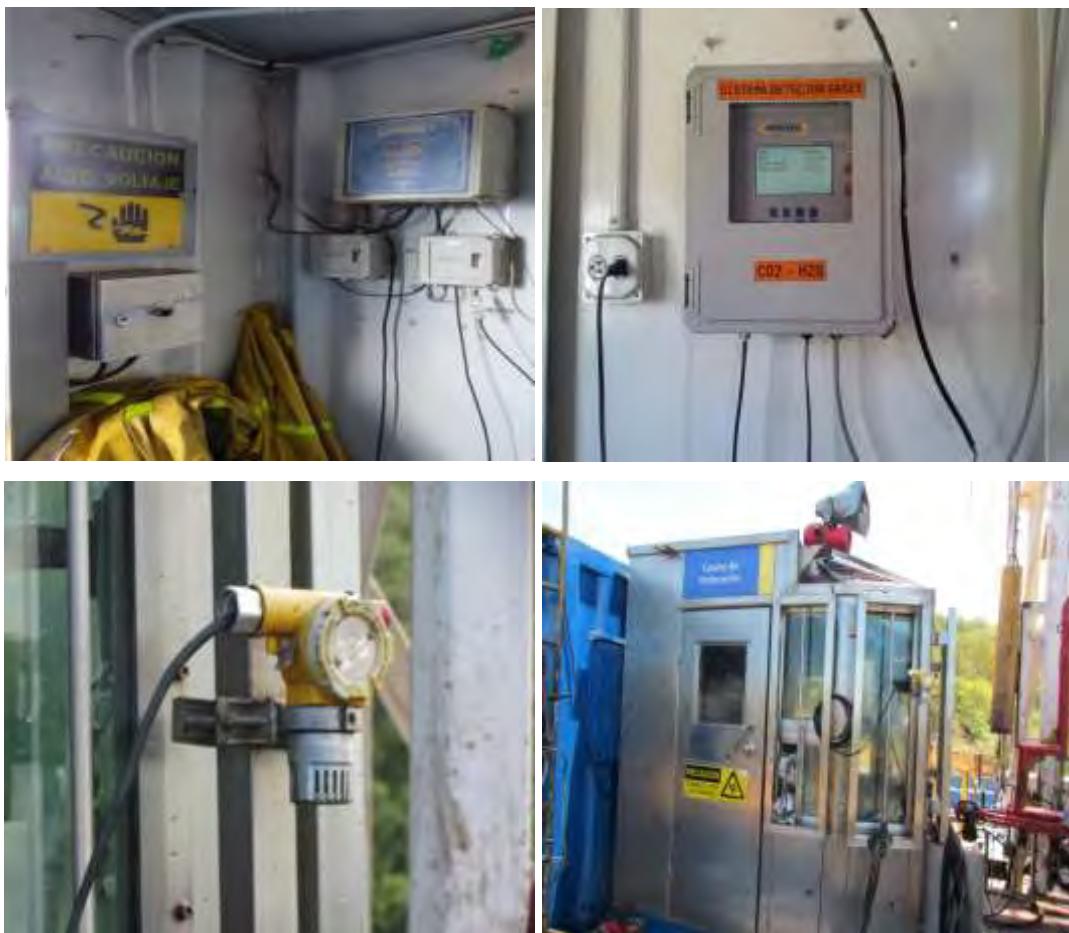
permitan a los encargados de los procesos tomar medidas para garantizar la integridad de los trabajadores (Figura 15).

Figura 15: Detectores fijos con sistema de alarmas auditables de H₂S y CO₂.

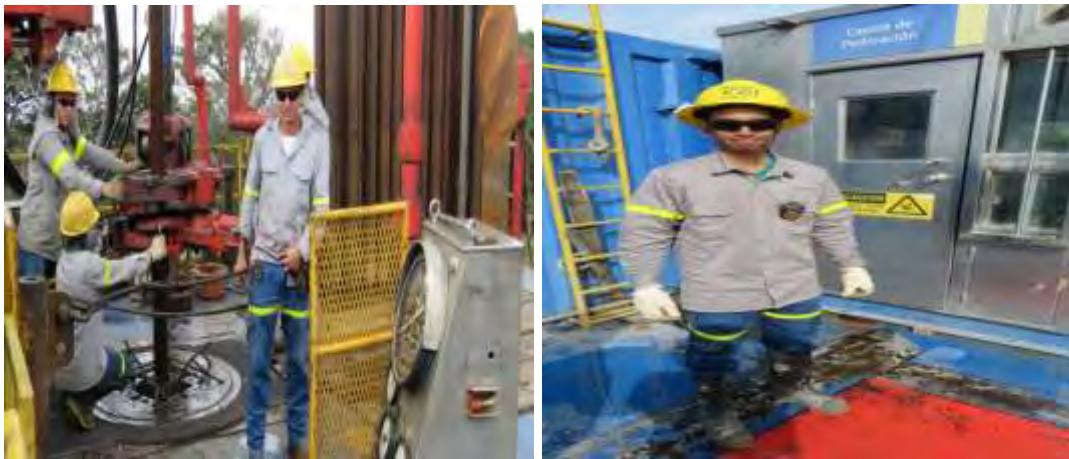
Previo a la apertura de pozos, o pruebas de producción u operación de pozos geotérmicos, el ICE utiliza equipos portátiles con alarmas auditables para la medición de gases (H₂S y CO₂). Estos equipos son calibrados periódicamente y controlados en sistema metrológico que garantizan confiabilidad de los datos obtenidos. Los rangos de máximos de medición de los equipos son de 10 ppm para H₂S y 5000 ppm para CO₂. (Figura 16)

Figura 16: Detectores de gases portátiles en equipos de perforación Cardwell y Kpem.

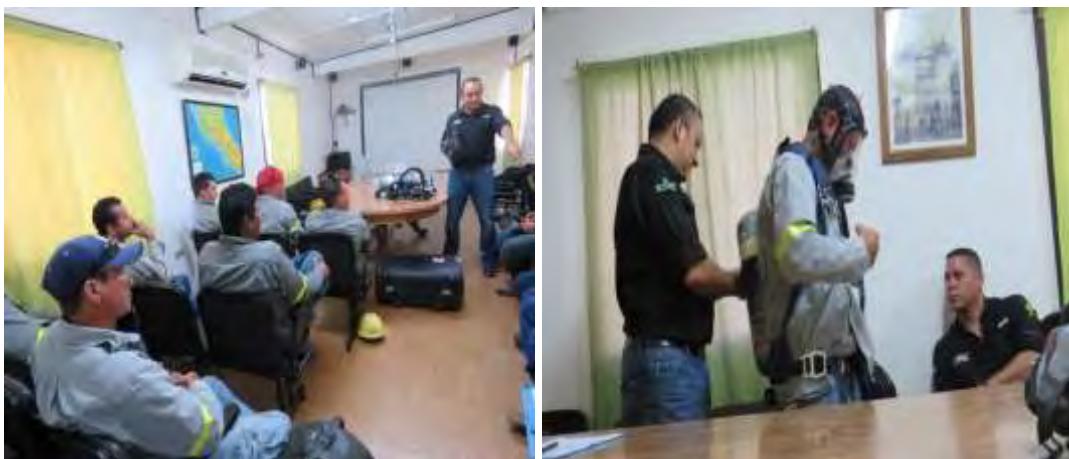
De manera complementaria, en las perforadoras de pozos profundos se cuenta con sistemas de respiración asistida y el personal se encuentra debidamente capacitado para que en casos de emergencias puedan enfrentar y controlar la situación según se muestra en la Figura 17. Por otra parte, la unidad de Seguridad Ocupacional realiza inspecciones rutinarias y no rutinarias en los sitios de obra para garantizar el cumplimiento de medidas de seguridad.

Figura 17: Equipos de escape rápido en los equipos de perforación.

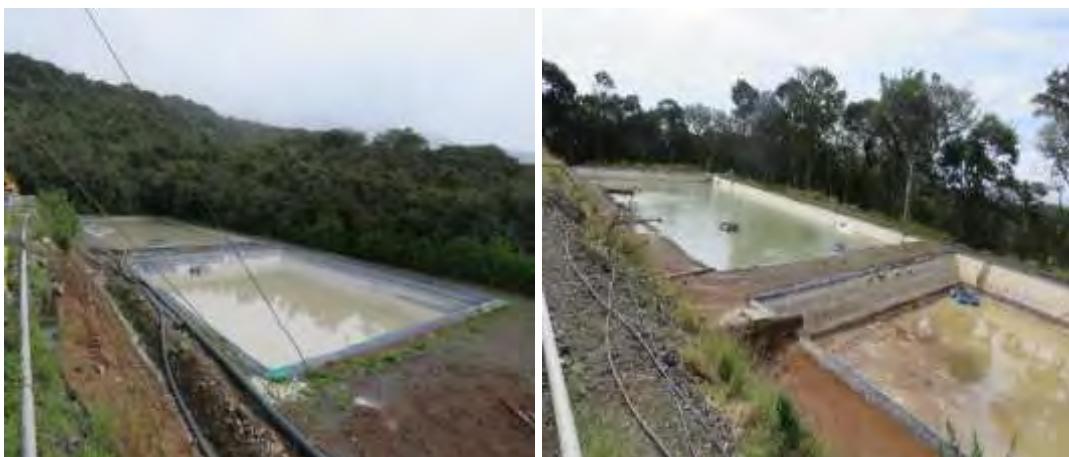
Los fluidos geotérmicos son enviados a lagunas que se encuentran diseñadas con sistemas de impermeabilización por medio de geomenbrana según se muestra en la Figura 20.

Figura 20: Lagunas almacenamiento de fluidos geotérmicos y de perforación en PLP-13 y PLP-12.

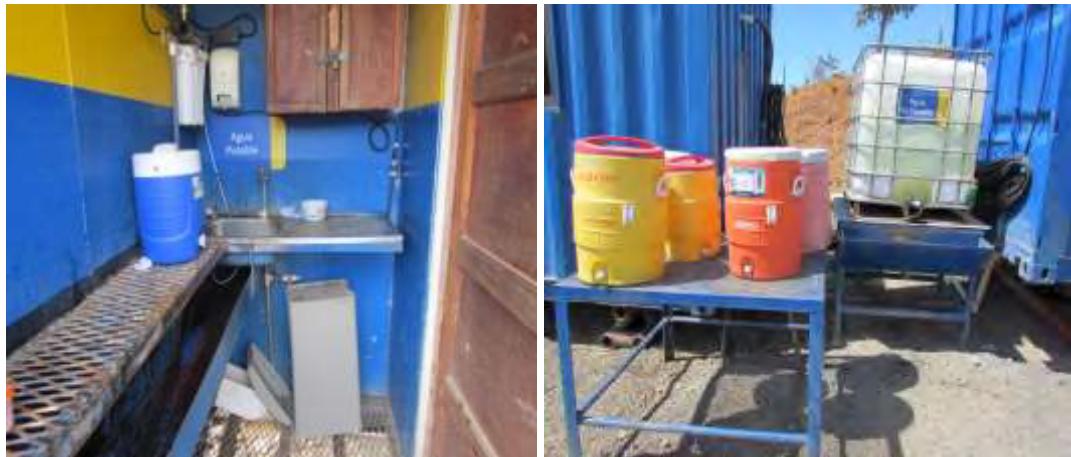
Figura 22: Sitios rotulados para agua potable y no potable.

En dichos sitios de trabajo se tiene rotulado los puntos que están habilitados con agua potable (consumo humano) y no potable (actividades de limpieza) según se evidencia en la Figura 22.

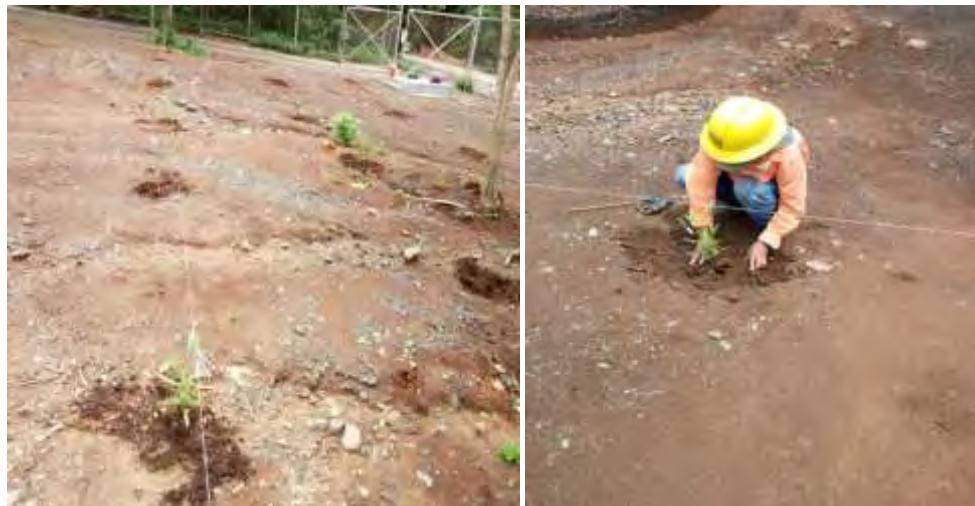
Figura 23 Siembra de arbustos en la Estación Separadora 2.

Se realizó la siembra de arbustos en el sector de la Estación Separadora 2. La especie de arbusto plantada es Narciso de Montaña (*Dodonaea viscosa*), se utilizó un sistema de siembra tres bolillo, con una separación entre arbustos de 4 metros. Además se aplicó abono granulado 10-30-10 para favorecer la adaptación de los arbustos al nuevo sustrato y ayudar en el crecimiento. (Figura 23).

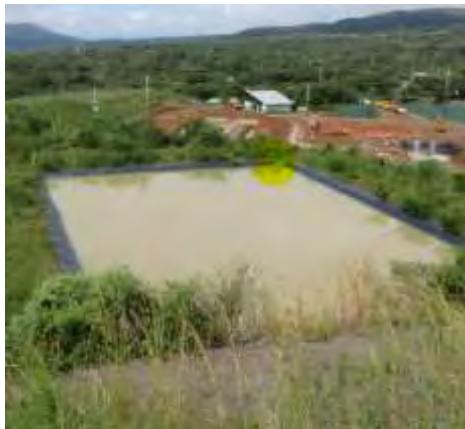
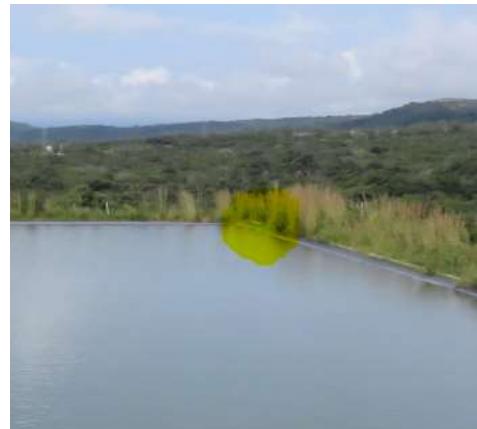
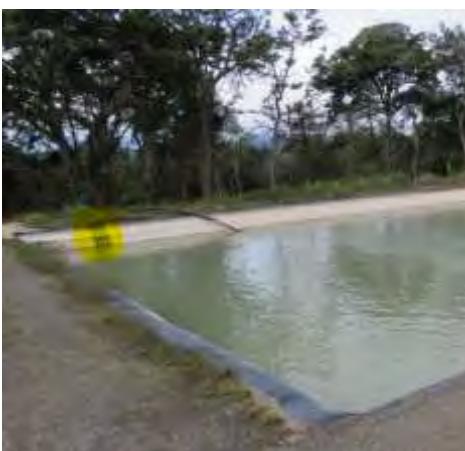
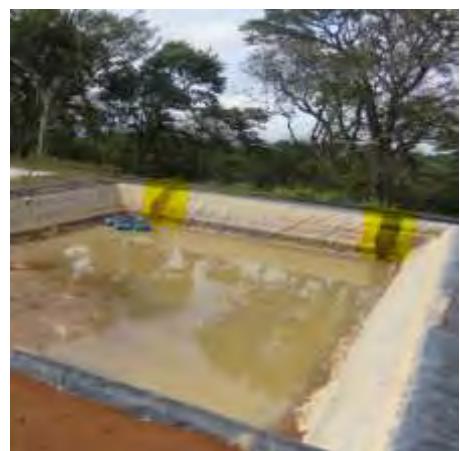
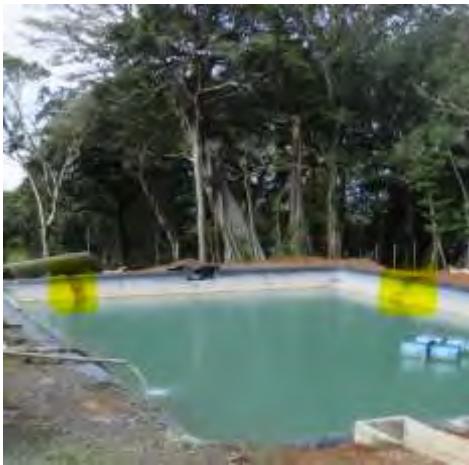
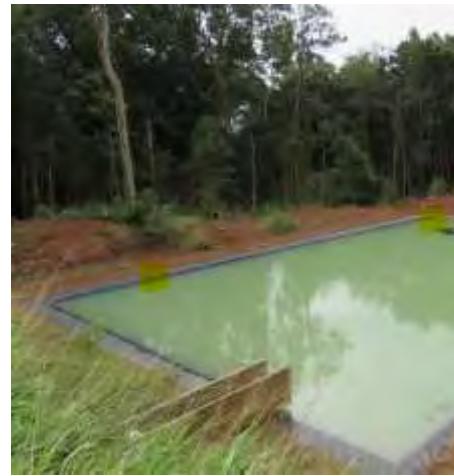
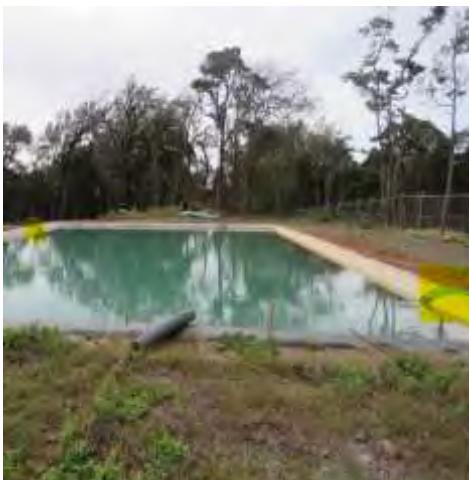
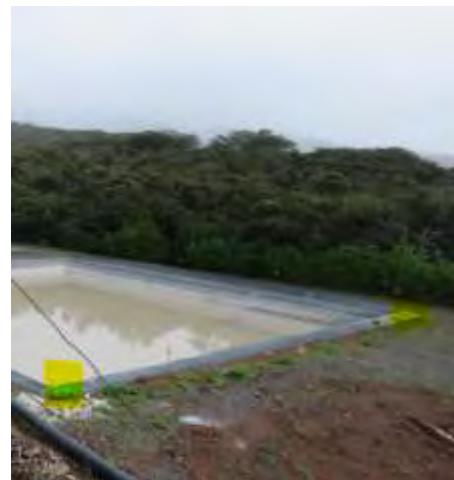
Figura 24: Dispositivos para escape de fauna en plazoletas de perforación.

Se realizan revisiones periódicas en fosas de las 6 plazoletas de perforación para garantizar la existencia y funcionalidad de dispositivos de escape para animales, además de las fosas más grandes en las plazoletas 13 y 16 que cuentan con rampas de concreto que garantizan la salida de los animales, todas las fosas de menor tamaño cuentan con dispositivos para escape de animales (Figura 24).

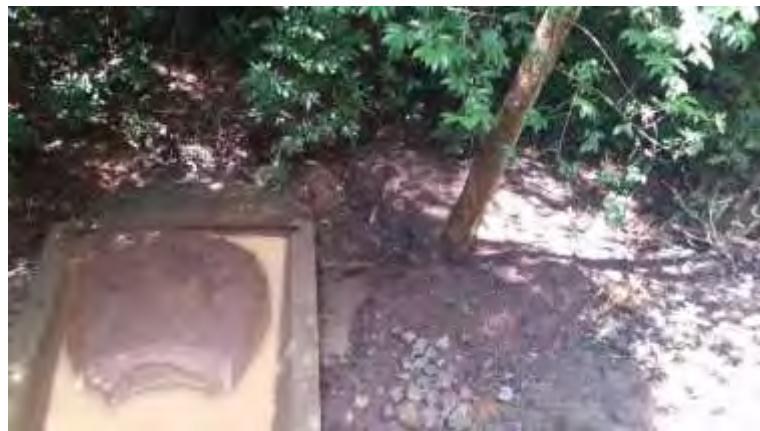
Figura 27. Sedimentador en el Proyecto Geotérmico Las Pailas II.

En la medida ambiental Nº 26 se detalla el plan de mantenimiento de sedimentadores que se está implementando para el seguimiento de la efectividad de dichas estructuras (Figura 27).

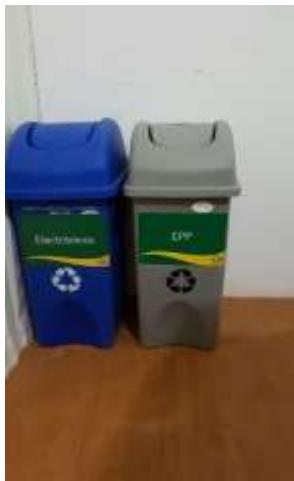
Figura 30 Recipientes para clasificación de residuos colocados en oficinas de TI.

Durante el periodo se colocaron 7 recipientes para separación de residuos, en las áreas de Oficinas, Tecnologías de Información (TI), Taller de Armadura y Dispensario Médico (Figura 30), actualmente existen 54 puntos de recolección, distribuidos en 32 frentes de trabajo distintos.

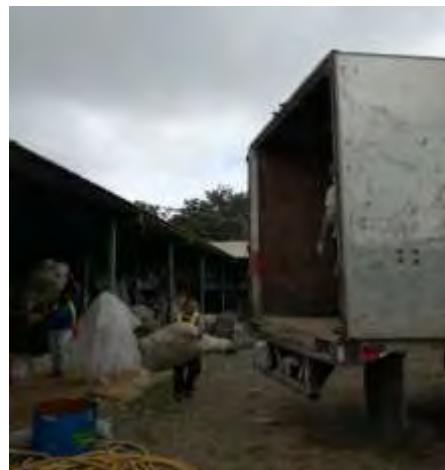
Figura 33. Proceso de entrega de residuos a gestor autorizado.

Respecto a la salida de residuos del Centro de Acopio, se dio la disposición, por medio de un gestor autorizado por el Ministerio de Salud, de aproximadamente 9.330 kilogramos de residuos (Figura 33, a la espera del reporte oficial por la empresa recolectora), en el Cuadro 6 se presenta el detalle del material despachado.

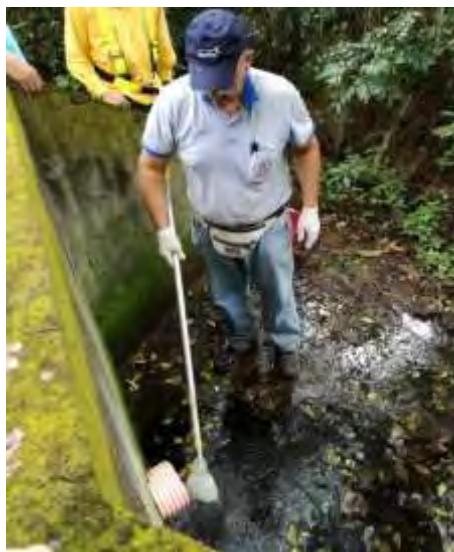
Figura 35. Toma de muestra para análisis del efluente del STAR del Campamento.

En el tema de manejo de aguas residuales, durante este periodo se realizaron los análisis de laboratorio que se incluirán en el segundo reporte operacional de 2016 (Figura 35) del efluente del Sistema de Tratamiento de Aguas Residuales (STAR) que se encuentra en el Campamento del Proyecto. Además, se trató ante la Dirección de Aguas del MINAE la renovación del Permiso de Vertido para este mismo sistema.

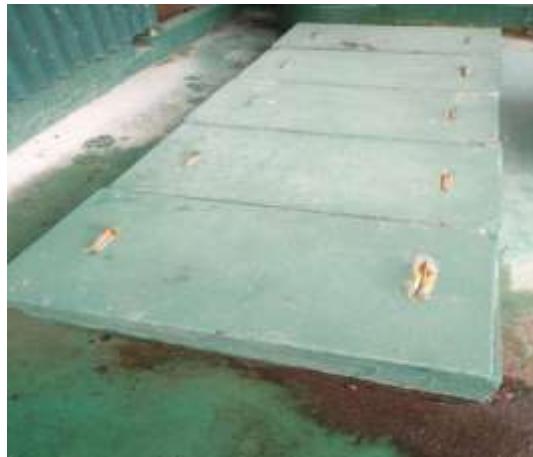
Figura 38: Trampas para aguas oleaginosas.

Los residuos son retirados periódicamente de las instalaciones por los gestores y se almacenan en infraestructura apta según lo solicita el Ministerio de Salud. El centro de acopio cuenta con tanque séptico para las aguas negras y trampas para aguas oleaginosas en cada una de las bodegas que almacenan sustancias peligrosas. (Figura 38).

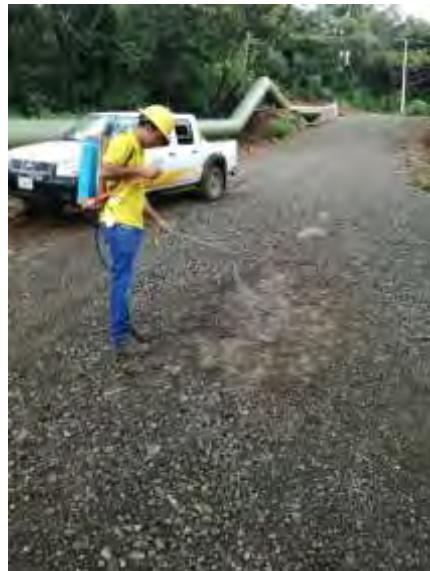
Figura 40. Atención de derrame ocurrido en ruta a Plazoleta 14.

El protocolo para atención de derrames de sustancias peligrosas se encuentra en etapa de aprobación por parte de la Coordinación de Proyectos. Este método ya se empezó a aplicar para el reporte y atención de derrames en el Proyecto, durante el periodo se realizó el reporte y atención de 3 derrames (Figura 40).

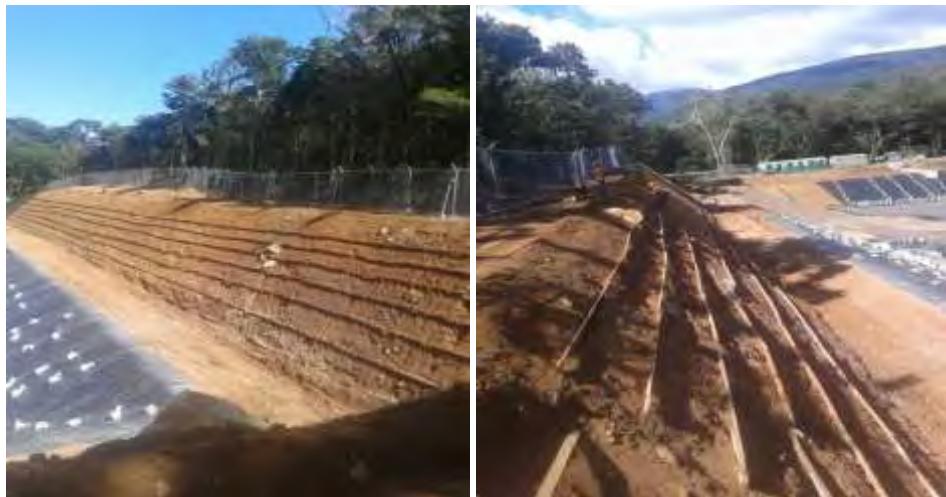
Figura 42 Taludes de la Laguna de enfriamiento 3.

En el sector de la laguna de enfriamiento 3, se realizó el proceso de colocación de reglas de madera en los taludes. La función de las reglas, es retener una mayor cantidad de tierra orgánica sobre el talud, lo que favorece la germinación de semillas y recuperación de la capa vegetal (Figura 42).

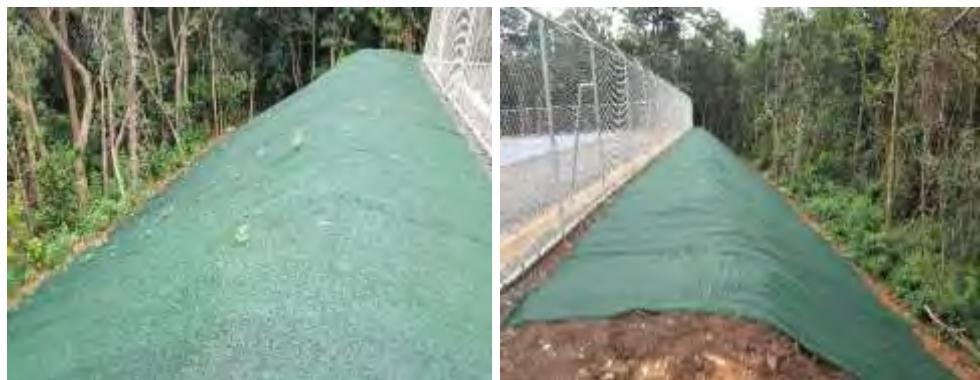
Figura 43 Taludes recubiertos con geo-membrana en la laguna de enfriamiento 4.

Se continuó colocando Geo-manta en el sector de la laguna de enfriamiento 4. Se trabajó en primera instancia los taludes elaborados con material de relleno, ya que estos son los más propensos a erosionarse producto de los efectos climáticos. (Figura 43).

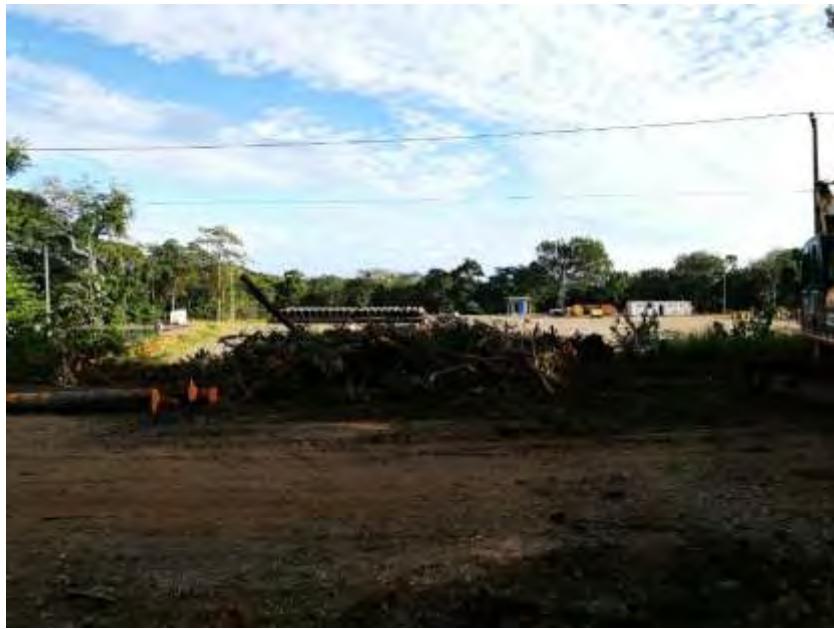
Figura 46. Área talada en la Plazoleta 15.

En total se realizó la tala de 19 árboles para un volumen de 3.72 m³ de madera, la cual fue trasladada al patio de maderas para su posterior aserrío. Es importante señalar que en este sector se contaba permiso para talar 30 árboles, sin embargo se realizaron esfuerzos para únicamente talar 19 (Figura 46).

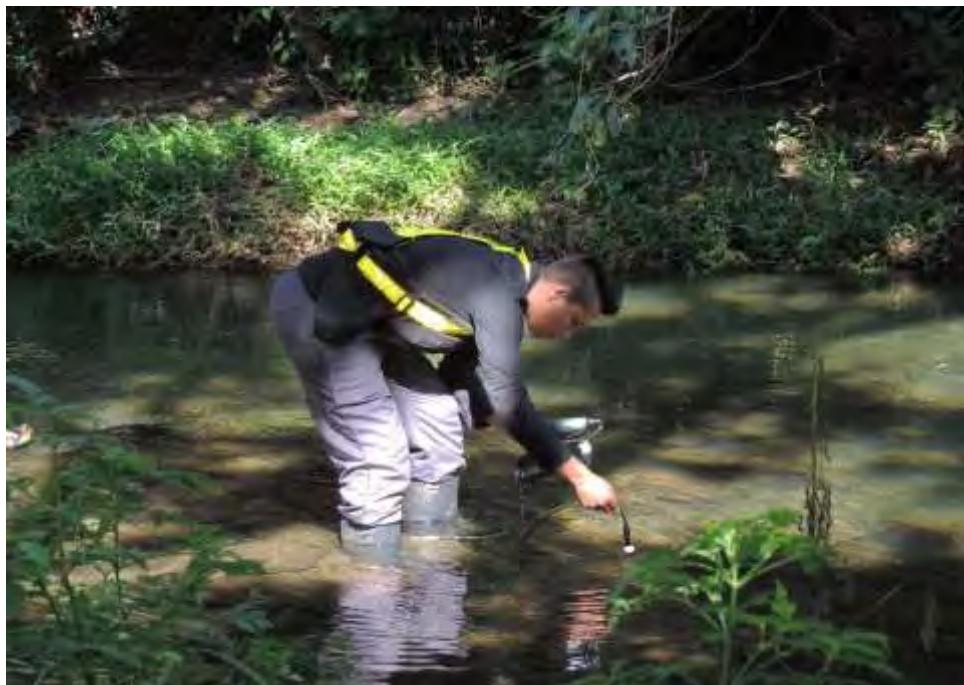
Figura 48. Mediciones directas de parámetros físico químicos para calidad de cuerpos de agua del PG Las Pailas II.

Como parte de las variables físico químicas de calidad de agua se realizaron mediciones directas del pH y temperatura usando el pH-metro EcoSense pH, así mismo se estimó el oxígeno disuelto empleando el medidor de oxígeno disuelto100A HANNA HI. Las mediciones se realizan de manera trimestral y se ilustran en la Figura 48.

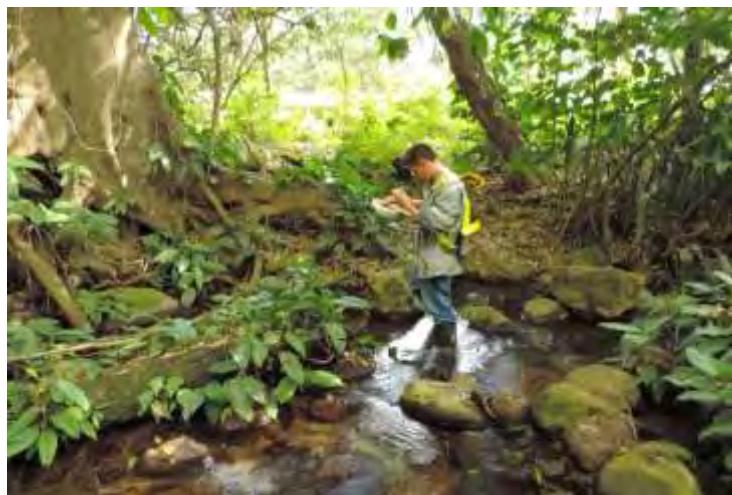
Figura 49. Recolecta de macroinvertebrados.

Las muestras se toman bajo el método de recolecta directa, semicuantitativa, que consiste en recolectar los organismos directamente en el campo desde el sustrato, el cual se remueve con la ayuda de un colador (Figura 49).

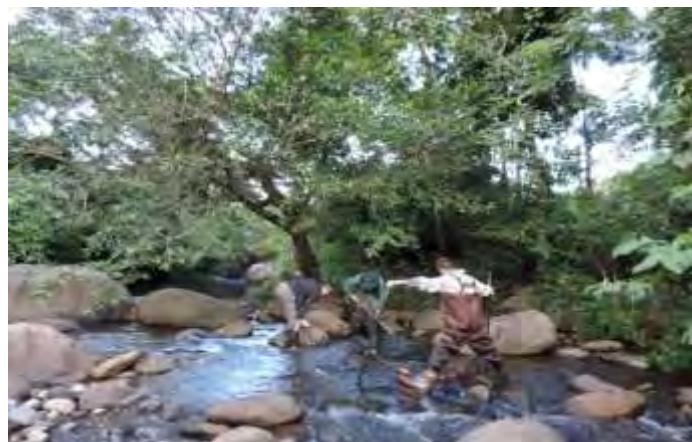
Figura 52. Monitoreo de peces con técnica de electro-pesca en cuerpos de agua del Proyecto Geotérmico Ampliación Las Pailas.

El monitoreo de peces lo realizan tres personas, se utiliza equipo de electro-pesca marca SAMUS, modelo 725G, con trajes adecuados para el muestreo. Se realizan cinco períodos de descarga eléctrica por sitio de muestreo, aproximadamente 10 m de lecho del cuerpo de agua por período de descarga, tratando abarcar la mayoría de hábitats disponibles en el cuerpo de agua en ese momento (Figura 52). Los sitios de monitoreo de ictiofauna son los mismo en los que se realiza el monitoreo de macroinvertebrados acuáticos.

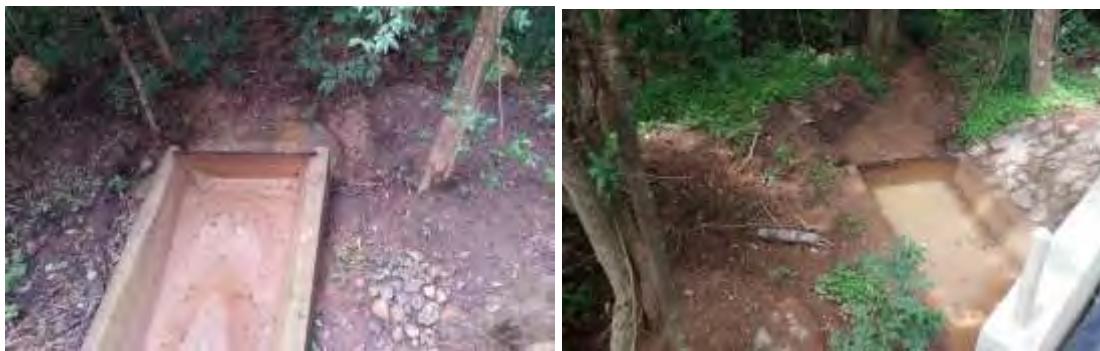
Figura 55. Inspección de sedimentadores octubre y noviembre.

Mensualmente se realiza una inspección de los sedimentadores para determinar el funcionamiento de los mismos. Se llevaron a cabo tres visitas de campo en las que visualmente se determinó que algunos de los sedimentadores se encontraban colmatados, se procede a notificar a los encargados de obra para que realicen los trabajos de limpieza (Figura 55).

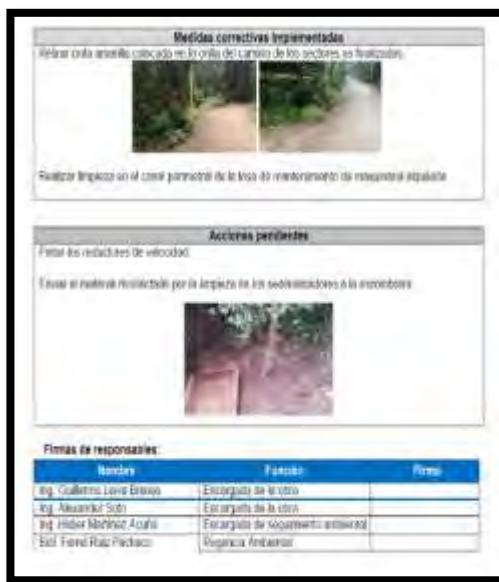
Figura 56. Extracto de informe de seguimiento ambiental a los sistemas sedimentadores en la Planta de Concreto.

Durante el trimestre se realizaron 5 recorridos de seguimiento ambiental donde se realizó la inspección a los sedimentadores en 4 distintos frentes de trabajo (Vías de acceso, Plazoletas, Escombrera 1 y Planta de Concreto). Se generaron informes de seguimiento cada vez que se observara un cambio en el estado de algún sedimentador (Figura 56).

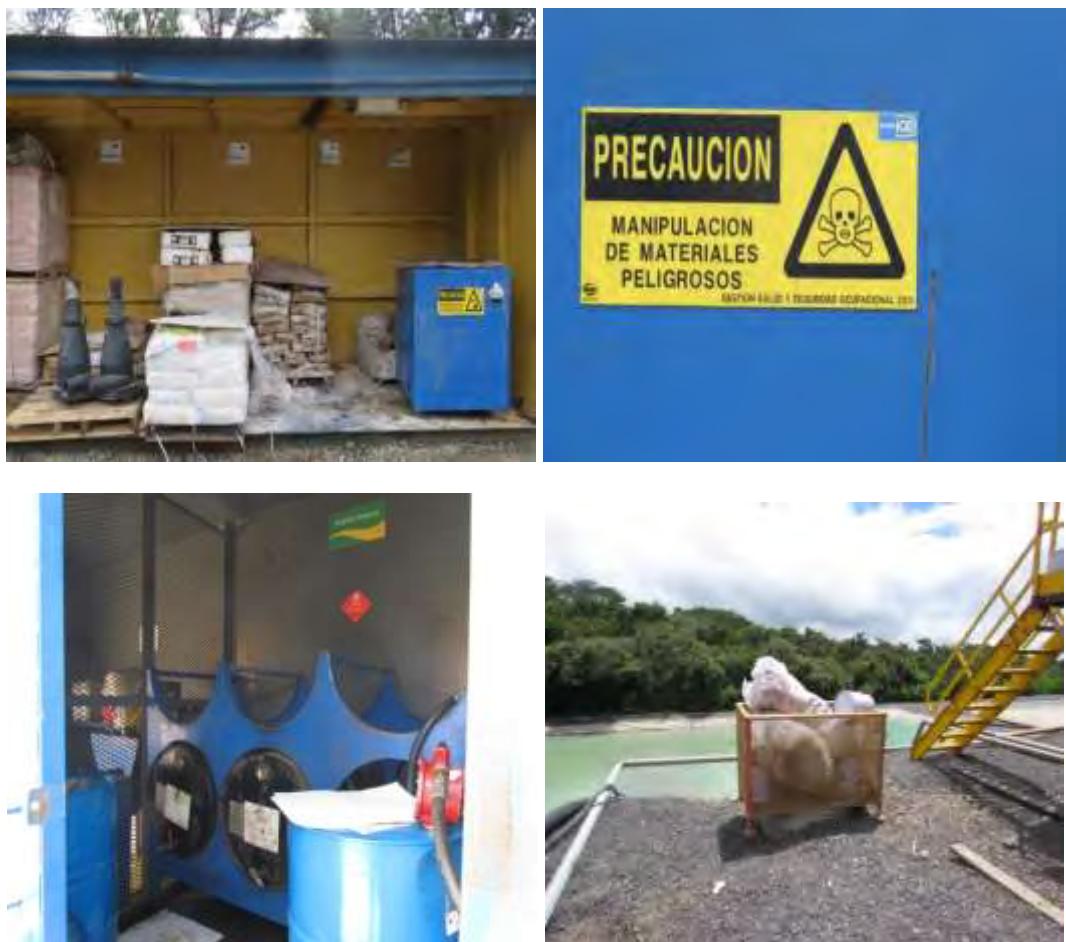
En los sitios de perforación se cuenta con obras civiles necesarias para el almacenamiento y manipulación de hidrocarburos y sustancias peligrosas en las plataformas de pozos profundos (Figura 57).

Figura 57: Áreas para almacenamiento de sustancias peligrosas en perforadoras.

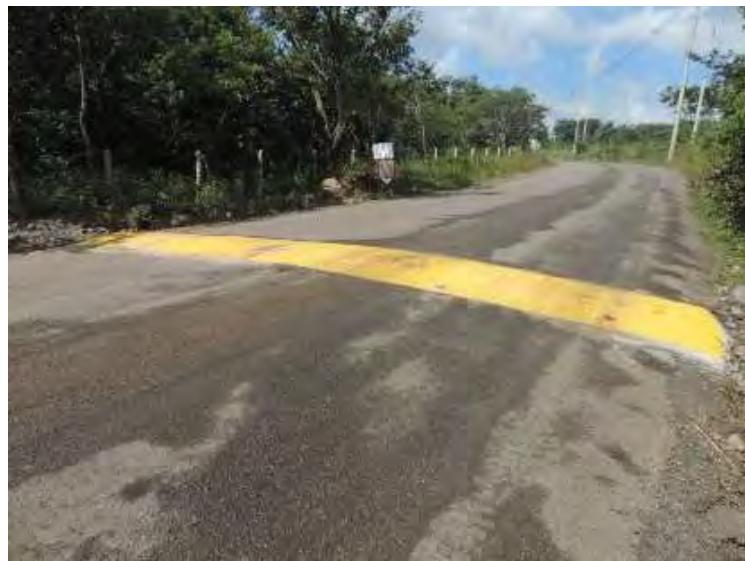
Figura 71. Reductor de velocidad ubicado en los accesos a sitios de obra.

Se da por finalizada la construcción de los cinco reductores de velocidad, medida completada en el informe presentado en diciembre 2015 (Figura 71).

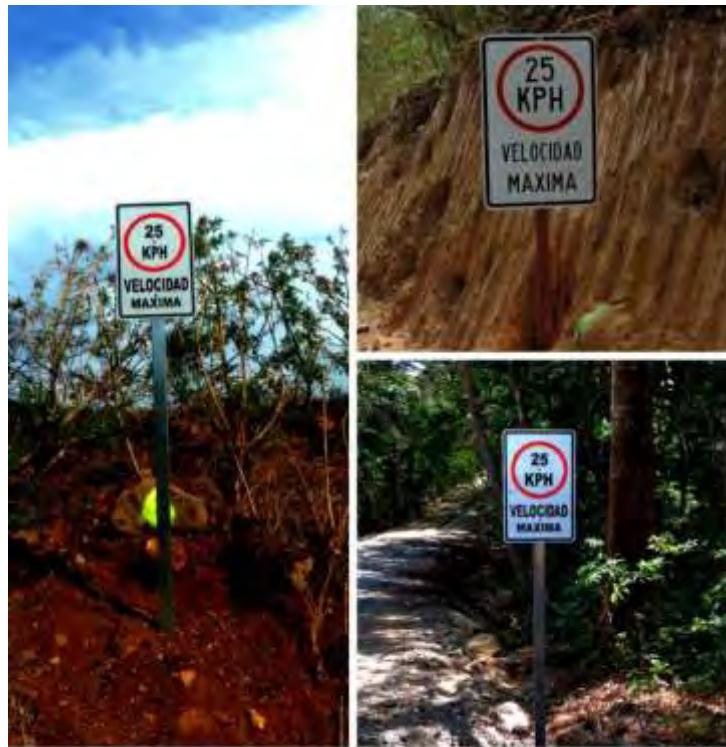
Figura 72. Rótulos de velocidad máxima instalados dentro del área del Proyecto.

Medida completada en el informe presentado en julio 2014 (Figura 72).

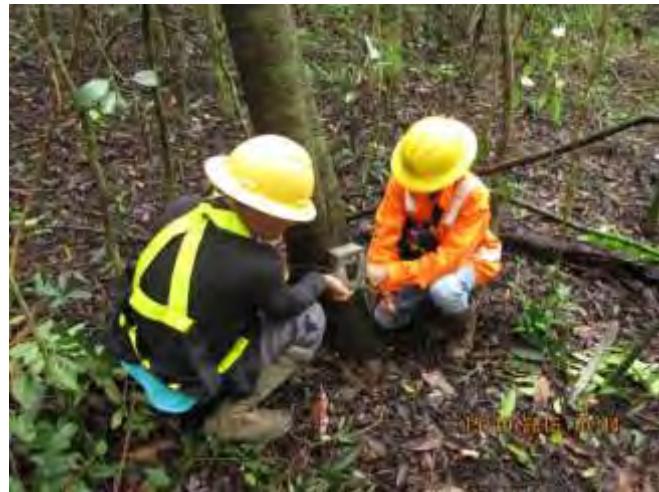
Figura 77. Colocación de cámaras trampa para monitoreo de mamíferos terrestres.

Se colocaron tres cámaras trampas marca Bushnell Trophy Cam 8 megapíxeles de visión nocturna en cada transecto, cada una con tarjeta de memoria 8GB Micro-SD con adaptador flash y cuatro pares de baterías alcalinas, estas se instalan en sitios donde se encuentren rastros de mamíferos, ya sea en los transectos y/o cerca de los sitios de obra (Figura 77).

Las cámaras se programan para que trabajen las 24 horas del día durante 15 días consecutivos y para tomar una secuencia de tres fotos con intervalos de dos segundos a partir de la detección de movimiento. Cada cierto tiempo una de las cámaras se programa en modo video con una duración de diez segundos a partir de la detección de movimiento. Cada fotografía y/o video tendrá la información de fecha y hora.

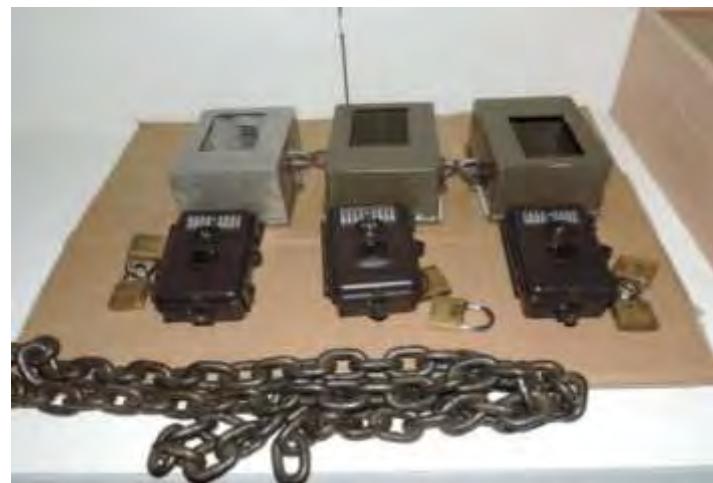
Para la seguridad del equipo se construyó una caja de protección para cada cámara, estas cajas disponen de una cadena de 2 m de largo y dos candados. Las cámaras se colocan en los troncos de los árboles a una altura de 30 cm del suelo y se fijarán con la cadena. La altura de instalación puede variar dependiendo del objetivo a capturar (Figura 78).

Figura 78 Cámaras trampa utilizadas para el monitoreo de mamíferos.

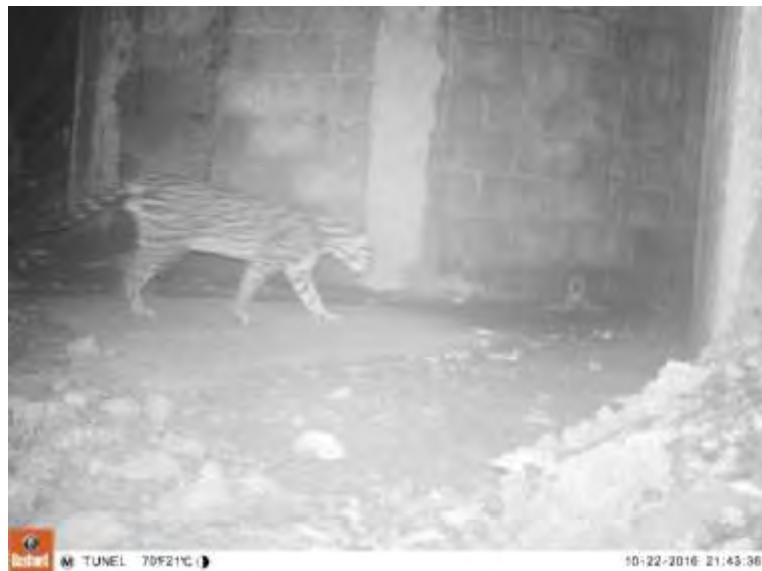
Una vez finalizada la construcción del túnel se instaló una cámara trampa para monitorear la efectividad del mismo (Figura 86), a la fecha los resultados han sido satisfactorios.

Figura 86. Evidencia del uso de paso subterráneo para fauna.

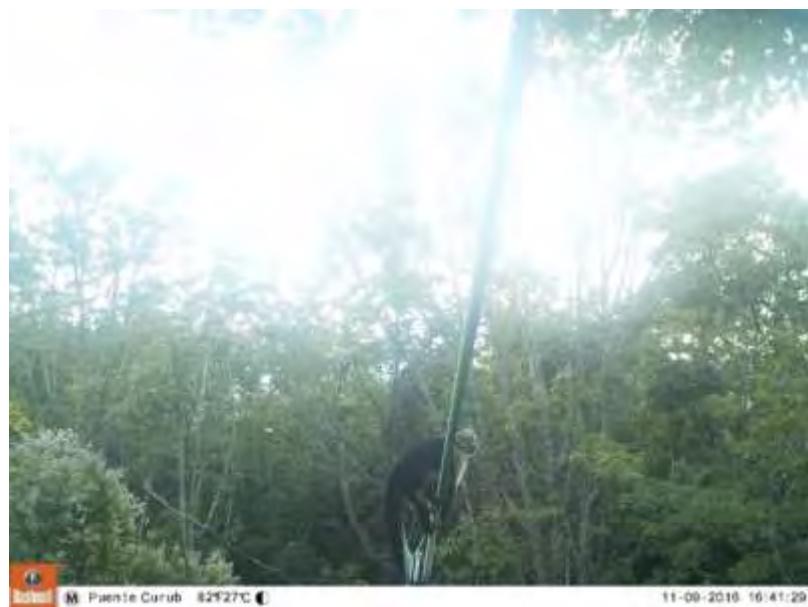
Figura 87. Mono cara blanca (*C. imitator*) haciendo uso de los pasos aéreos.

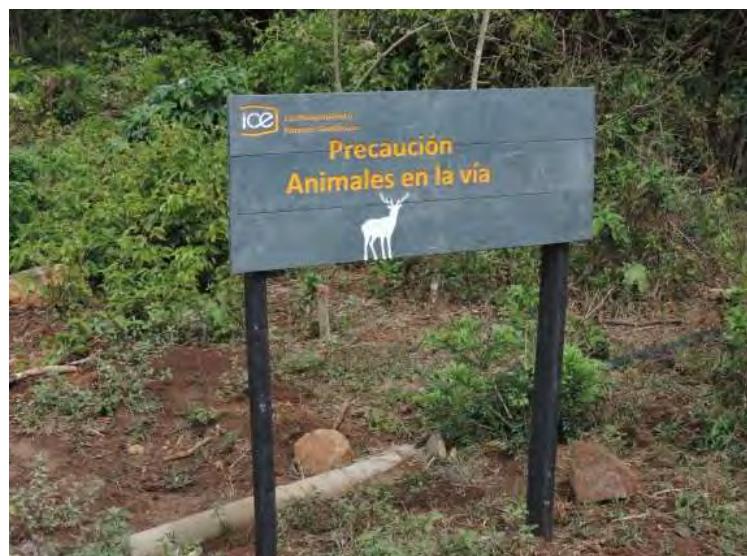
Figura 88. Colocación de rótulos preventivos sobre la presencia de fauna en la vía.

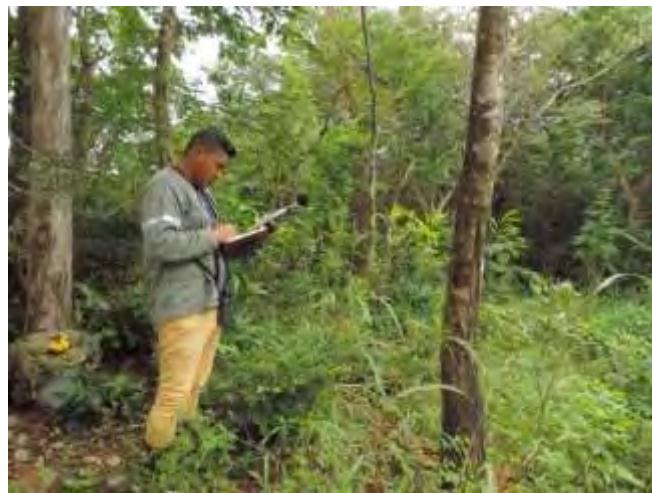
El objetivo de este monitoreo es generar información sobre cómo el ruido producto de las obras constructivas del Proyecto influye en la presencia y abundancia de las especies de aves y mamíferos que ocurren en los alrededores de las obras (Figura 90). Bimensualmente se realizan las mediciones de ruido en conjunto con el monitoreo de aves y además, se realiza monitoreo de mamíferos terrestres mediante recorridos diurnos, nocturnos y fototrampeo.

Figura 90. Mediciones de ruido efectuadas en noviembre dentro del Proyecto.

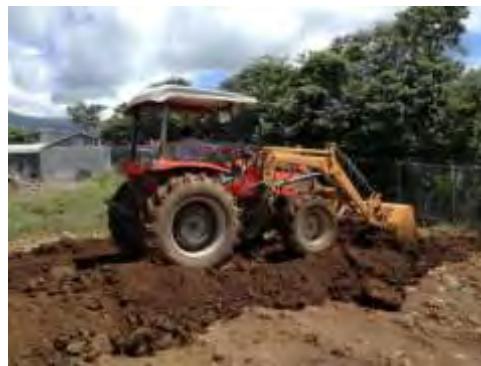
En este trimestre, el Proyecto recibió 27 toneladas de residuos orgánicos, todos provenientes de los dos comedores habilitados (Cuadro 18), estos residuos fueron vertidos en el relleno sanitario, rociados con carbonato de calcio y cubiertos con tierra (Figura 93) con el fin de evitar, entre otras cosas, su consumo por parte de animales de la zona.

Figura 93. Cobertura de residuos orgánicos en relleno sanitario.
