Informe de Responsabilidad Ambiental

Informe de Responsabilidad N° XXXIV-2016
Período del Informe: octubre-noviembre-diciembre 2016

Proyecto Geotérmico Las Pailas

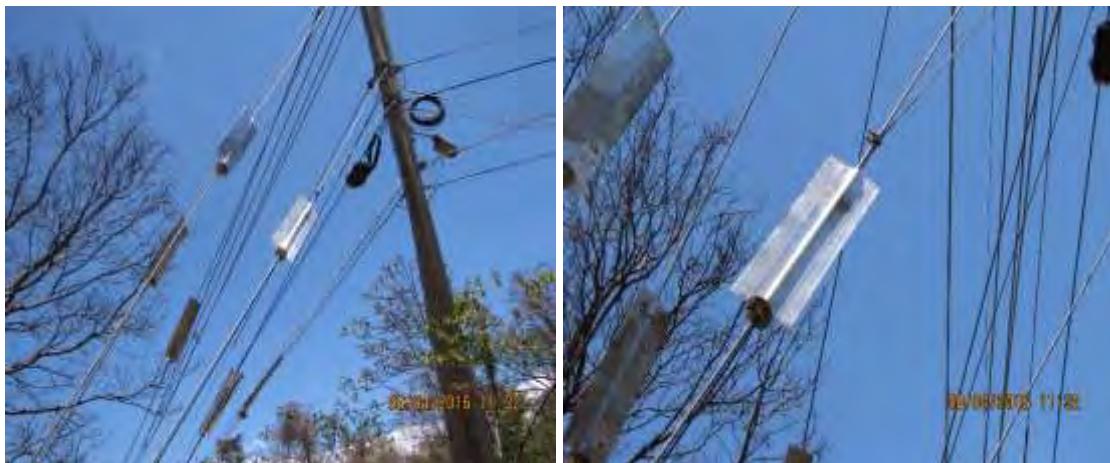
colocación de láminas, constantemente se están sustituyendo algunas que se han deteriorado o desprendido de los anclajes.

Figura 95. Láminas antiescalamiento colocadas en LD.

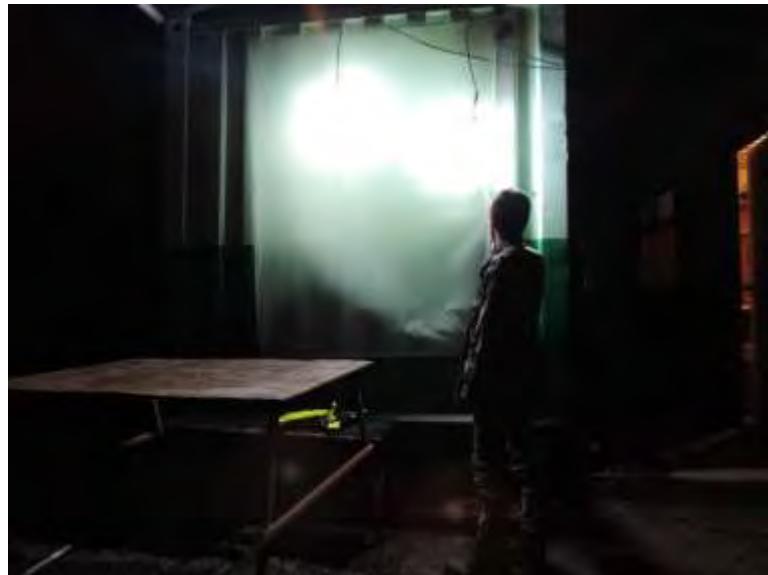
El monitoreo inicia a las 18:00 y concluye a las 21:00, se coloca una manta blanca de 2x2 m con un sistema de luces que consta de: una extensión de dos bombillos de 20 watts que reciben corriente mediante un inversor de corriente eléctrica y dos baterías de 7 amperios para un monitoreo de aproximadamente 4 horas, la manta se revisará cada 15 minutos y se identificarán los individuos a nivel de orden para determinar abundancia de grupos que son atraídos por las luces y a nivel de familia de ser posible, para determinar si alguna especie o familia está siendo afectada mayormente (Figura 96).

Figura 96. Sistema de luces instalada en los alrededores de la Casa de Máquinas.

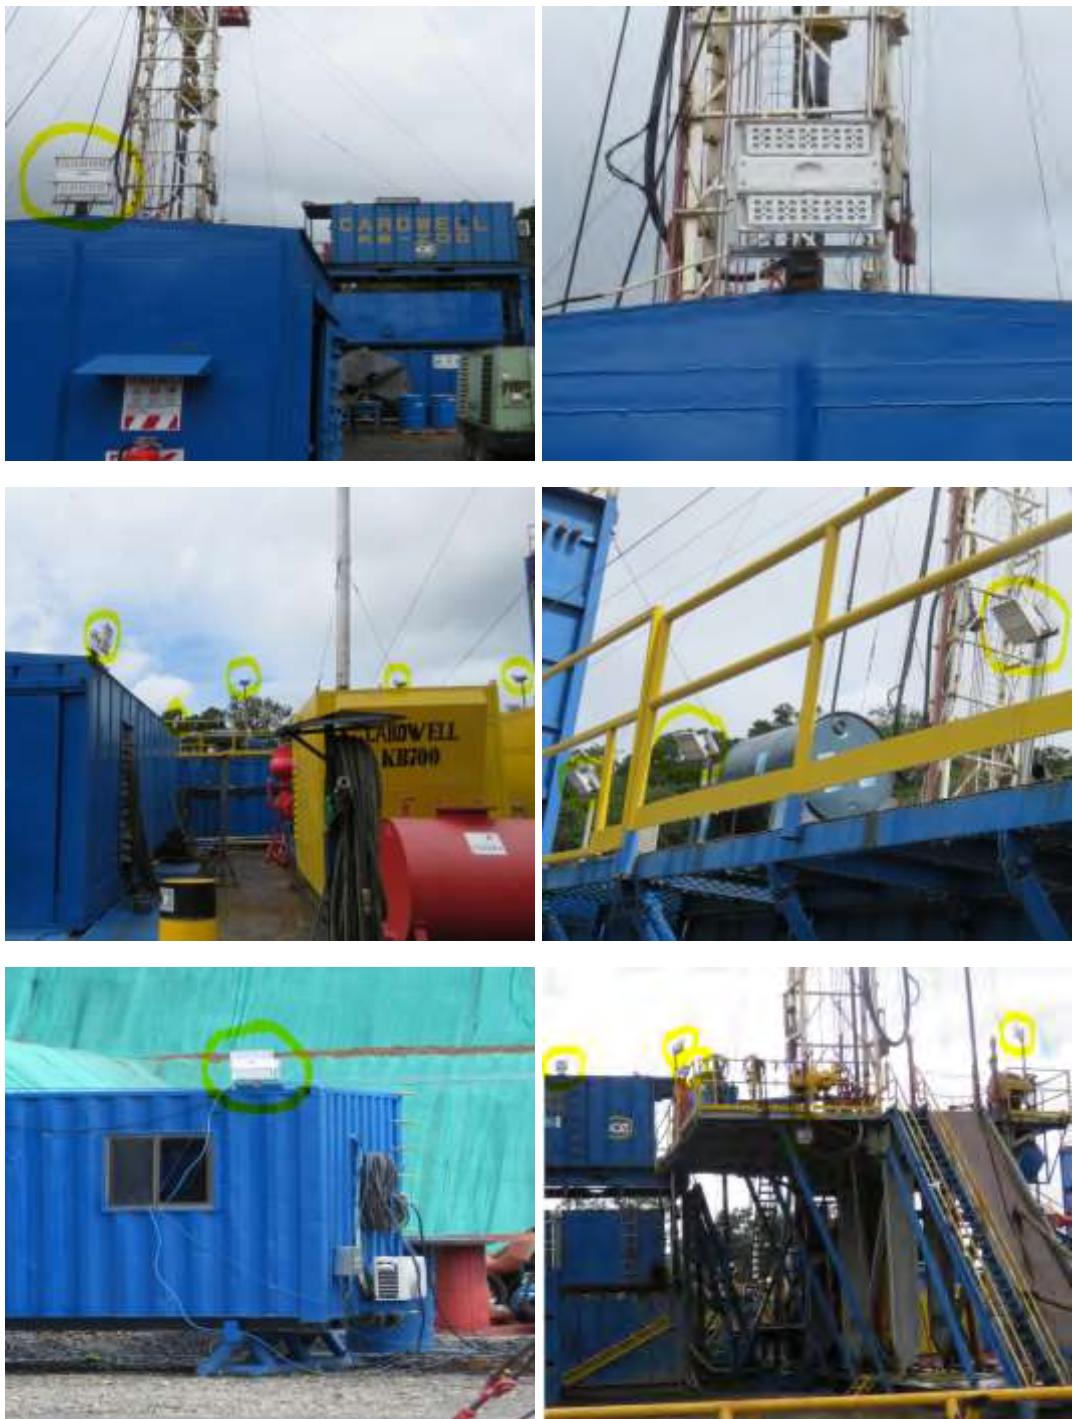
También durante el período actual se ha realizado un gran avance en el cambio de iluminación de los sistemas de perforación por luminarias con un efecto significativamente menor de atracción de insectos y animales silvestres, La perforadora Cardwell tiene un 95% de su iluminación con sistemas eficientes de luz LED con tonalidad amarilla y la perforadora K-PEM tiene aproximadamente un 60% de los sistemas iluminados con este tipo de luminarias (Figura 97 y Figura 98).

Figura 97: Luminarias LED en perforadora Cardwel.

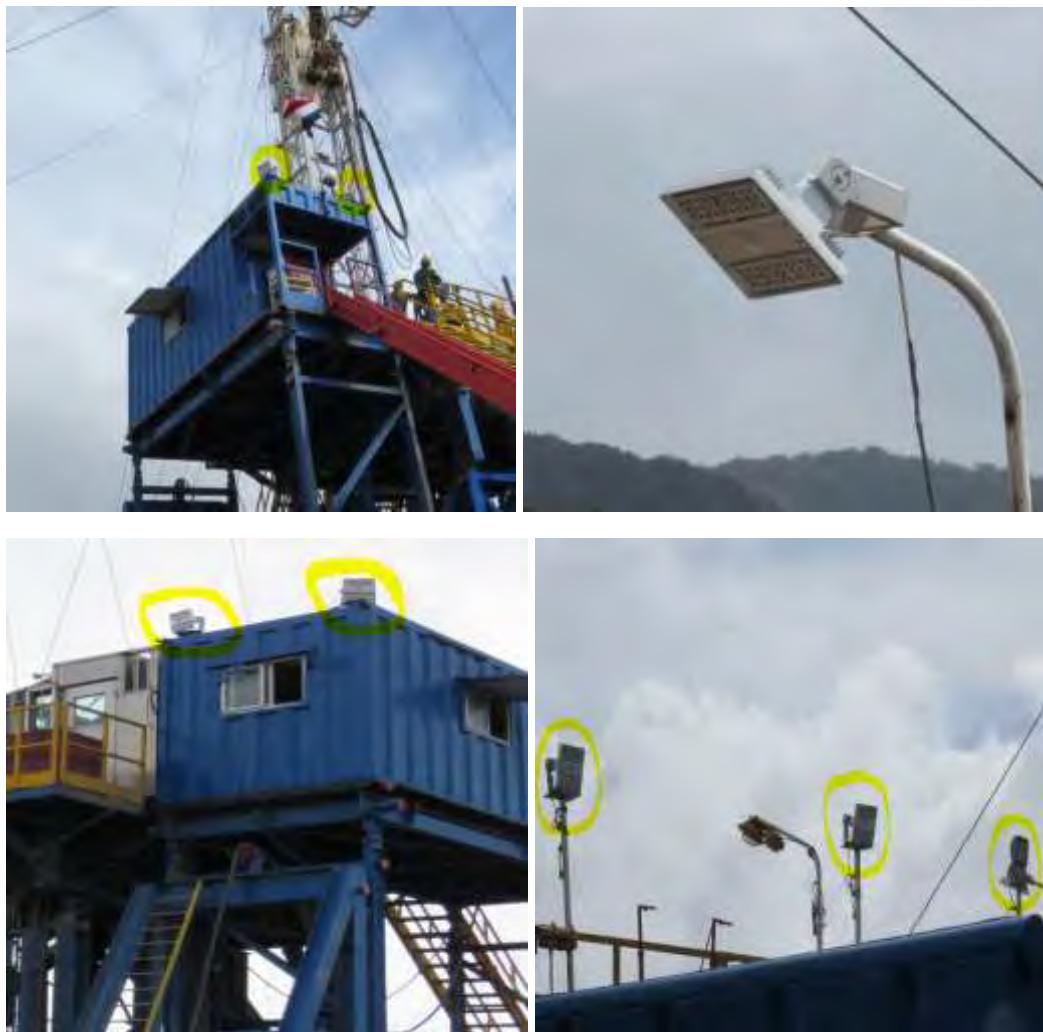
Figura 98: Luminarias LED en perforadora K-PEM.

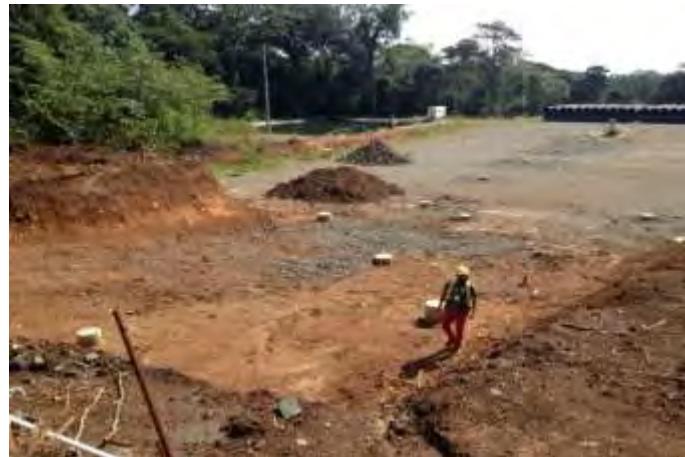
Se realizaron visitas a ambos sitios y se constataron las áreas que cuentan con evaluación arqueológica. Las áreas a intervenir presentan dicha evaluación y se realizaron sus respectivas actividades de seguimiento. Para la plazoleta 15 se inspeccionó antes y después de los movimientos de tierra, y para la laguna 4, se supervisó el proceso de movimientos. En dichas actividades no se recuperó o visibilizó material arqueológico en la superficie o subsuelo, de manera que las obras no representaron ninguna afectación al patrimonio arqueológico. Figura 99 y Figura 100.

Figura 99. Inspección de movimiento de tierra. Plazoleta 15.

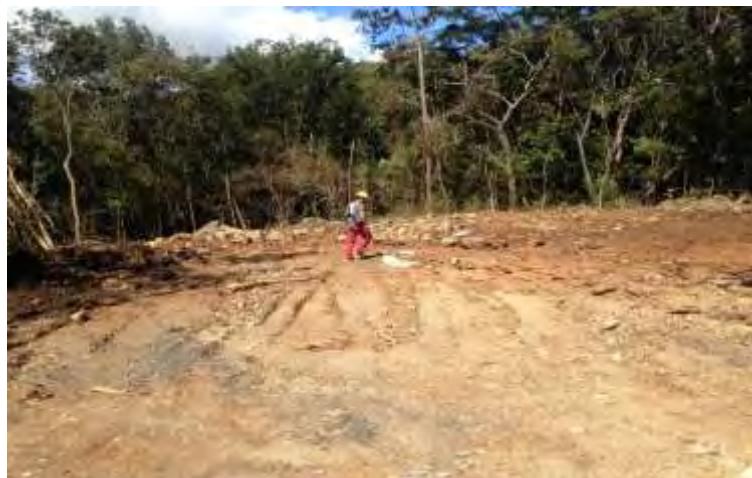
Figura 100. Inspección de movimientos de tierra. Laguna 4.

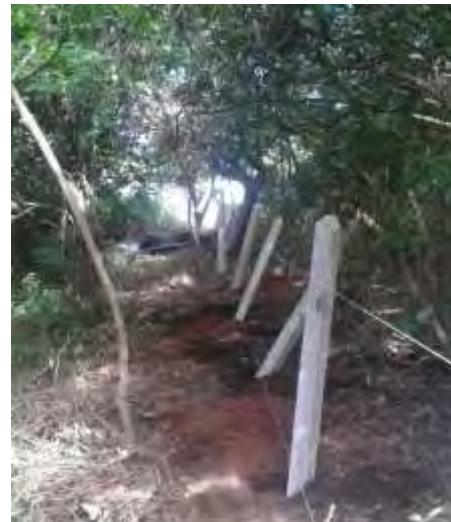
El Centro de Gestión Ambiental del ICE, recomendó la protección de los sitios arqueológicos ubicados en zonas de reserva del campo geotérmico Pailas I y II, se procedió a realizar la colocación de un alambrado para proteger las zonas sensibles de cada uno. Se avanzó en la colocación del alambrado en el cementerio indígena del Sitio arqueológico Zapote (G – 755 Zp), esta actividad se le dará seguimiento a inicios del año 2017. Figura 101.

Figura 101. Colocación de cerca en el cementerio del sitio arqueológico Zapote.

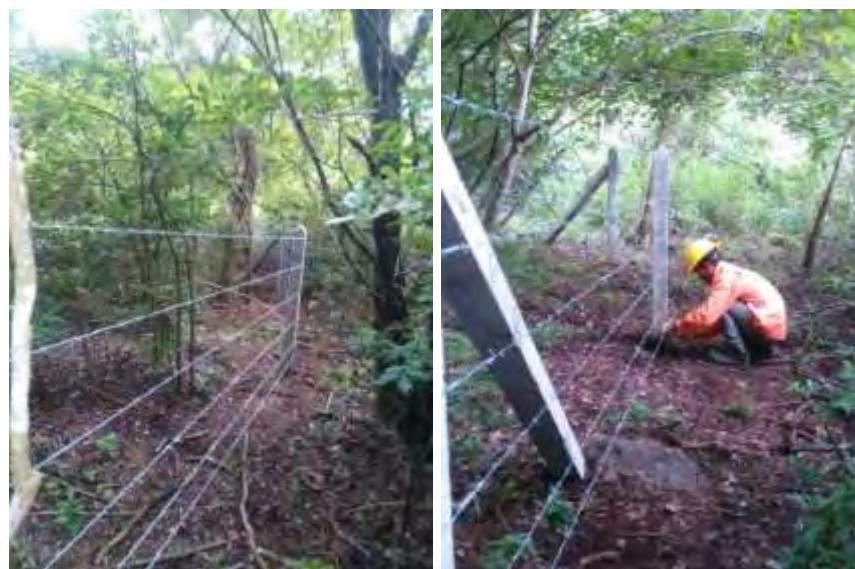
Figura 102 Alambrado en la zona de escombrera.

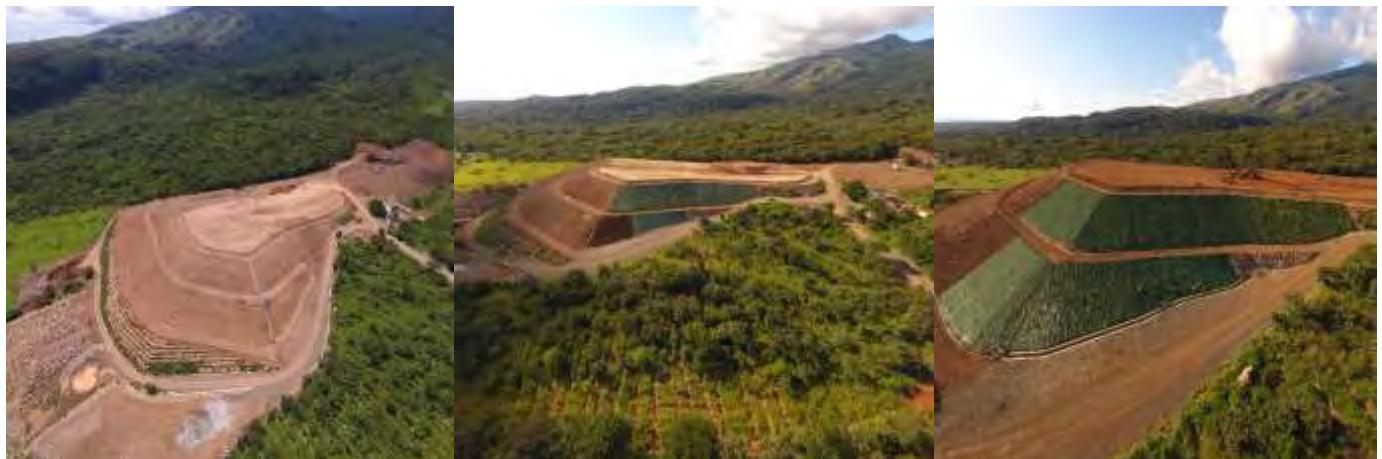
Se continuó con el recubrimiento de taludes con geo- membrana en el sector de la escombrera 1. En total se deben colocar aproximadamente 28.000m² de geo-manto para abarcar todos los taludes de la escombrera. (Figura 103).

Figura 103. Avance en el recubrimiento de taludes de la escombrera 1.

Para la colocación de la geo-membrana, primero se cubre el área de talud con tierra orgánica. Posteriormente a la colocación, se realiza el riego de semillas de plantas herbáceas y luego se cubren con la geo-membrana. La labor de recubrimiento de los taludes de la escombrera dio inicio a finales del mes de agosto, y ya se observa un importante avance en la recuperación de la cobertura vegetal. (Figura 104).

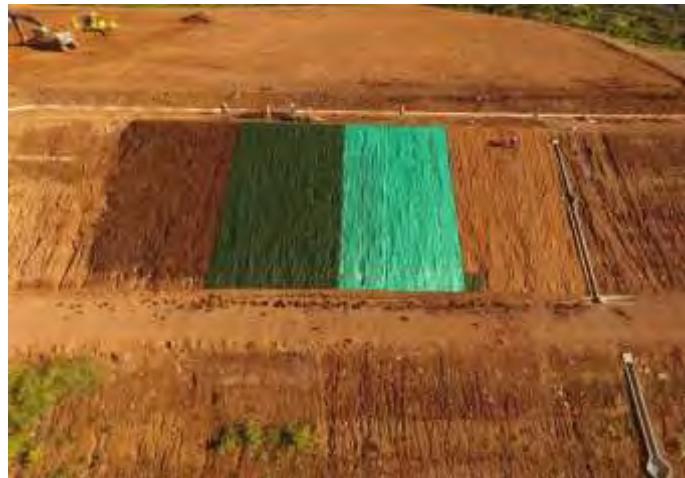
Figura 105. Comparación de eficacia de tres tipos de mantos para el control de erosión.

En uno de los taludes de la escombrera, se realiza una comparación entre distintos tipos de mantos (fibra de coco, Ecomatrix, Geo-manta), con el objetivo de determinar cuál es el más eficiente para el control de la erosión y cual favorece más la germinación de plántulas y recuperación de la cobertura vegetal. (Figura 105).

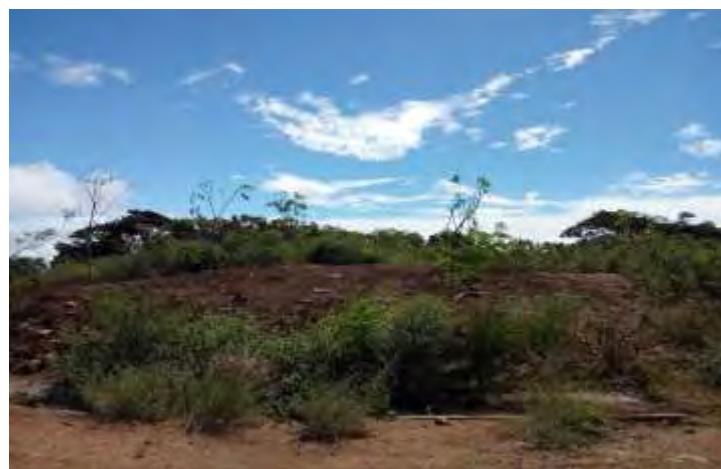
Figura 106. Árboles plantados en la escombrera de la PL-13.

En el sector de la escombrera 2 y escombrera de la PL-13, se ejecutaron tareas de reforestación. En esta ocasión se plantaron árboles con un importante grado de desarrollo, los cuales tenían alturas que oscilan entre los 2 y 4 metros. Los árboles fueron adquiridos en el Vivero Cocobolo Tree Fram, ubicado en el sector de Bagaces. (Figura 114Figura 106).

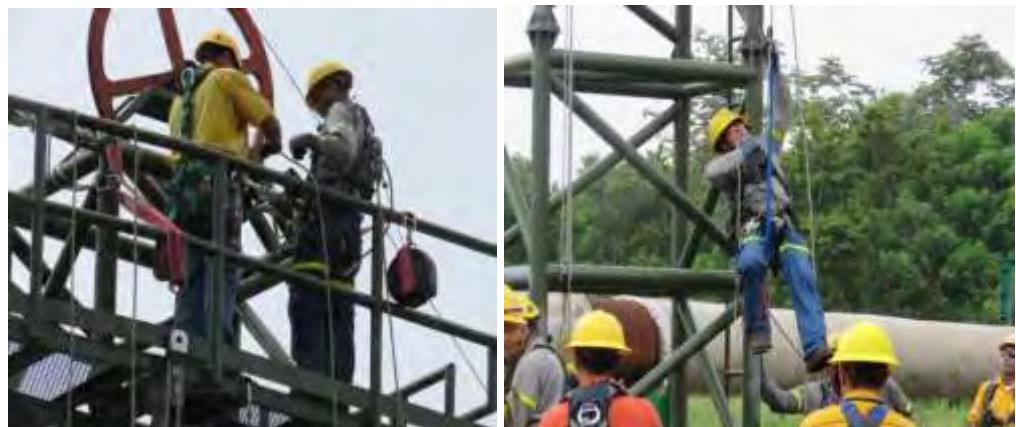
Figura 117: Trabajo en altura en equipos de perforación.

Se definen medidas de seguridad para prevenir y reducir la caída de objetos y poniendo en peligro tanto las cosas y las personas en los niveles inferiores. (Figura 117).

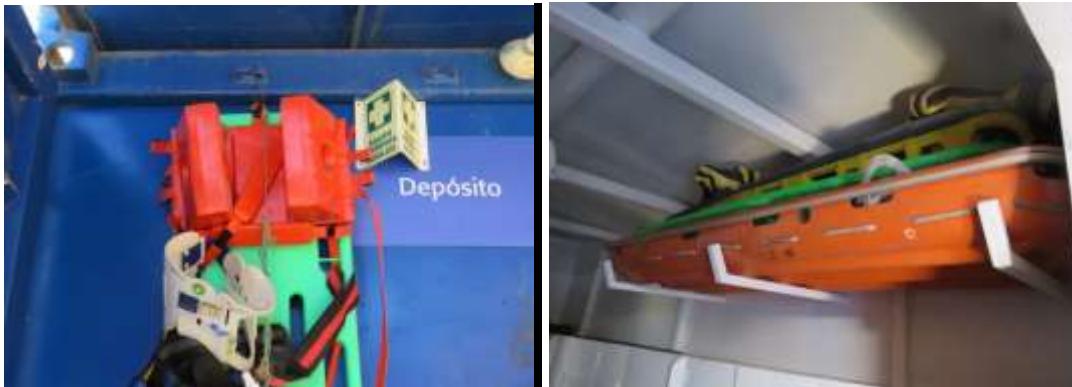
Figura 119: Equipo para emergencias médicas y extintores en perforadoras.

En todas las perforadoras de pozos profundos se colocan extintores portátiles y equipos médicos para primeros auxilios. Asimismo personal capacitado para atender cualquier emergencia. (Figura 119).

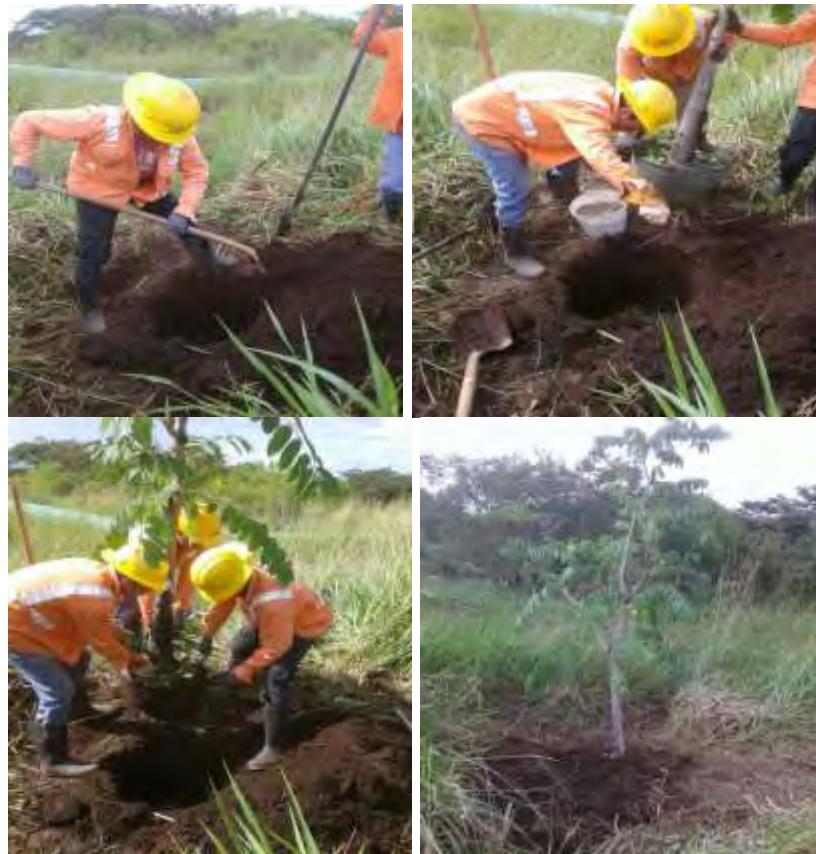
Figura 126 Proceso de siembra de árboles en la pantalla vegetal de la escombrera 1.

Se continuó con el establecimiento de la pantalla vegetal de la escombrera 1. Se plantaron árboles con un avanzado grado de desarrollo, los cuales contaban con alturas de 4 metros al momento de la siembra. Las especies utilizadas fueron, Guanacaste, cenízaro, cedro amargo, lorito, roble sabana y ronrón. Los arboles fueron plantados en los costados de la escombrera, se les aplico abono granulado 10-30-10.

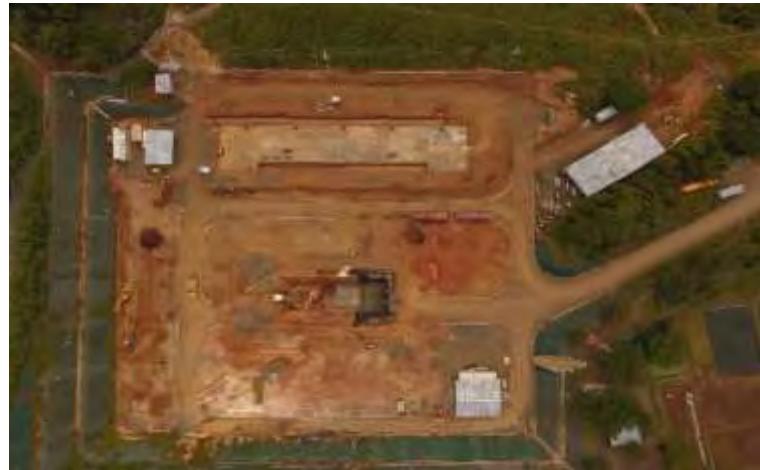
Figura 127. Avances de trabajos en el sitio de Casa de Máquinas.

En la siguiente fotografía se muestra los avances en los trabajos de la Casa de Máquinas. (Figura 127) donde se puede apreciar las excavaciones de la Torre de Enfriamiento, Turbo Generador, malla de tierras, talleres y bodegas.

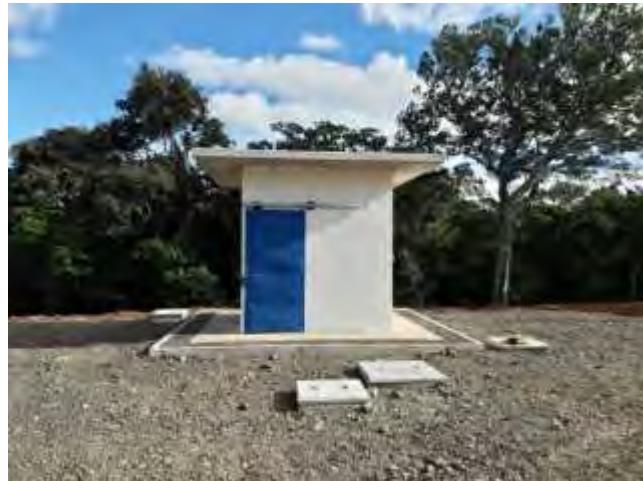
Figura 130. Construcción Casetas de Monitoreo en la Plazoleta 15.

Durante este periodo se realiza la construcción de las casetas de monitoreo en las plazoletas PL-15 y PL-14. Además en la PL-12 se reanudó la actividad del cerramiento perimetral, se construyeron cunetas en la berma de los taludes y se está construyendo cunetas en el camino de acceso de la Estación Separadora 3 a la PL-12.

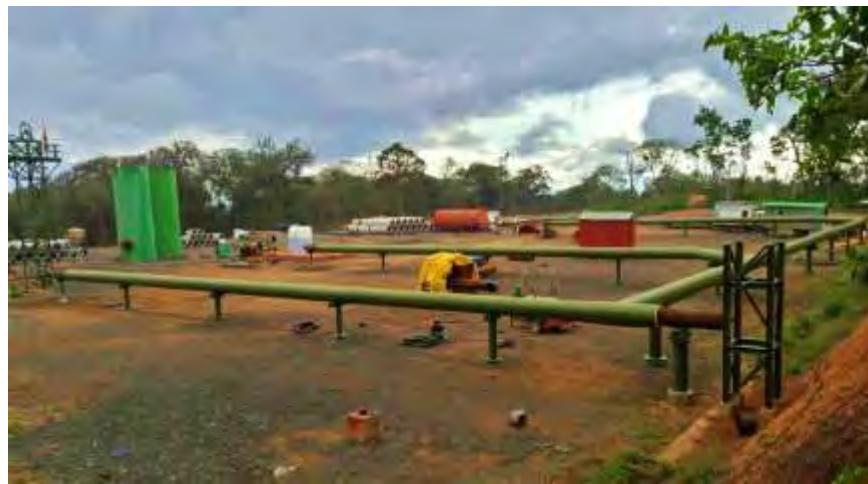
Figura 131 Montaje de tuberías y colocación de aislamiento en la Plazoleta 16.

Durante este trimestre se fabricaron y montaron los soportes metálicos de la tubería. Adicionalmente, se montaron 200 m de tubería con aislamiento de lana de roca y protección de geomembrana. A la fecha las obras de montaje de tubería están concluidas en esta plazoleta.

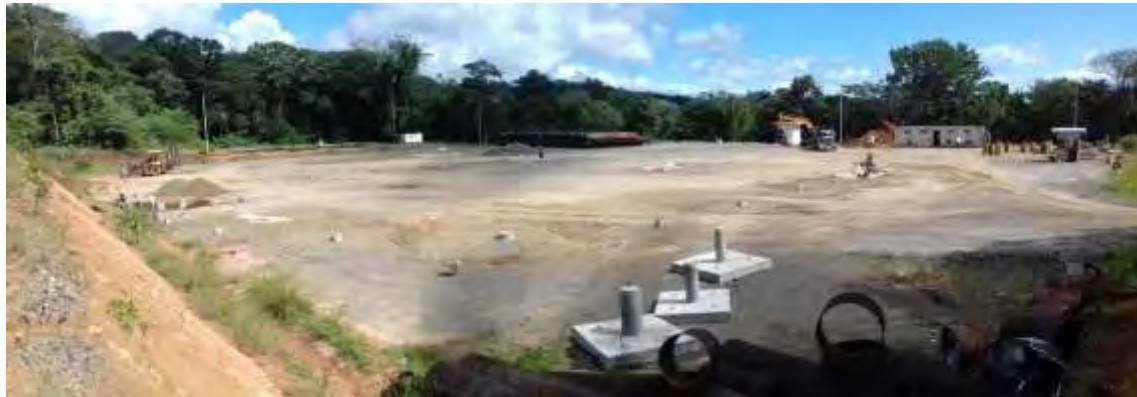
Figura 132. Colocado de cimientos en la Plazoleta 15.

Durante los meses de noviembre y diciembre se construyeron los cimientos de tuberías internos de la PL-15, en total se construyeron 36 soportes prefabricados y colados en situ. Actualmente, durante el mes de diciembre se comenzó con la fabricación del soportes metalmecánicas, el cual lleva un 10% de avance de fabricación.

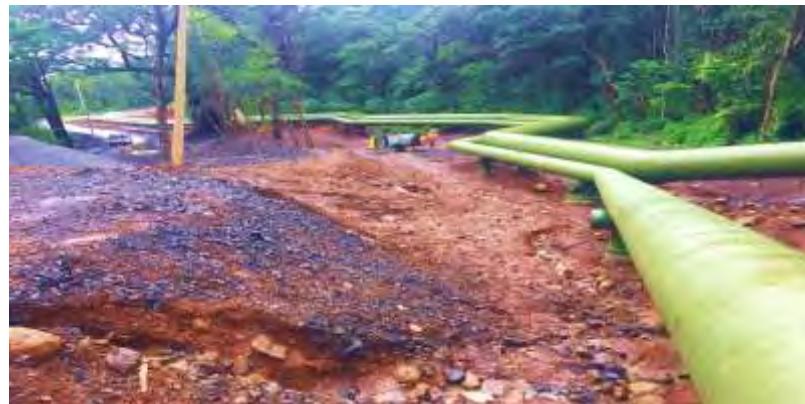
Figura 133 Sección VS4-CM-IP2 (Vapor) y AS4-PL-16 (Reinyección) finalizadas.

Las siguientes imágenes muestran el avance del montaje de la tubería en las diferentes rutas:

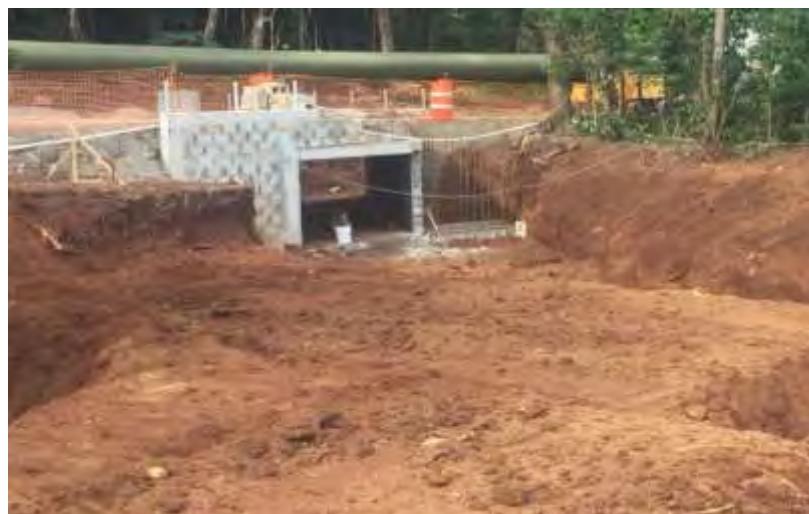
Figura 138. Pasoducto ruta AS3-PL15.

Se realizó la construcción de un pasoducto por el cual pasó la tubería que conecta la reinyección proveniente de la ES-03 a la plazoleta de PL-15. Actualmente los trabajos están finalizados.

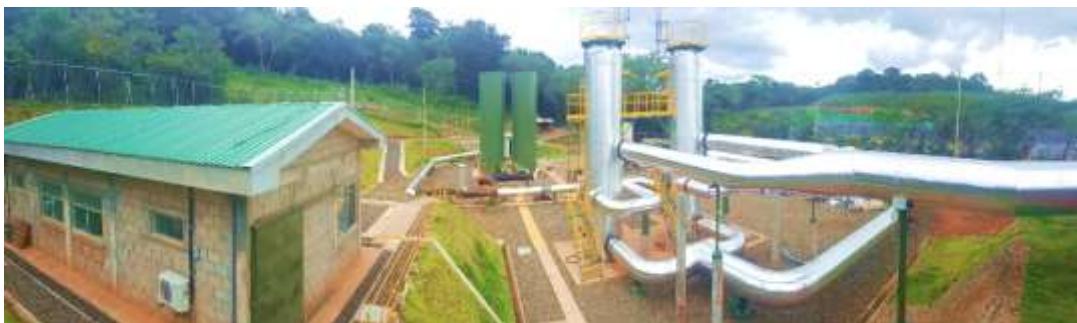
Figura 139. Estación Separadora 2.

Durante este IV trimestre del 2016, se hizo el montaje la tubería en la Estación Separadora 4, 3 y 2. A su vez se realizó la colocación de aislamiento tanto de tuberías como de tanques y separadores. También se finalizó con el montaje de andamios de equipos. Con respecto, al área eléctrica, se hace la instalación de los tableros, se colocan las canastas y soportes en las canalizaciones y se empieza con la actividad de cableado. El avance general de la Estaciones Separadoras es de 71%, en el siguiente cuadro se puede apreciar el avance detallado de en cada una de las estaciones.

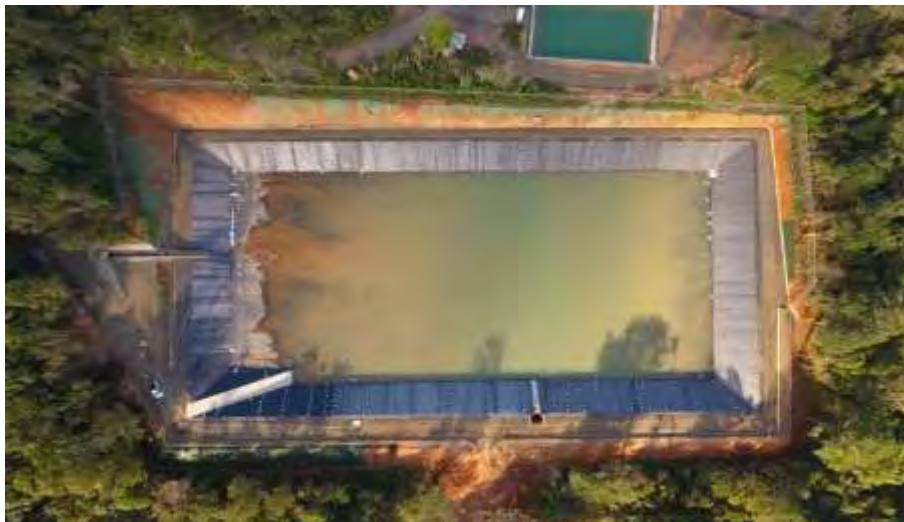
Figura 142. Laguna 4.

En esta Laguna se finalizó la construcción de una rampa y losa de concreto. Se dará inicio a la construcción de una fosa cerca de la misma.

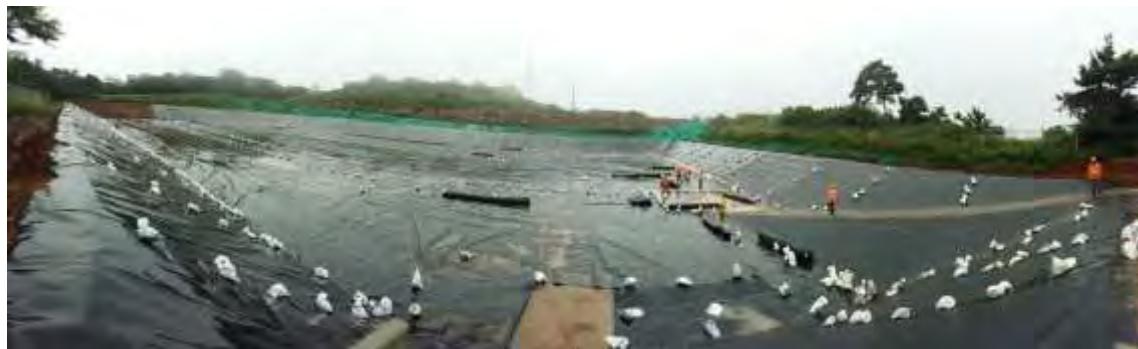
Figura 143 Impermeabilización de la Laguna 2.

En la Laguna 2 se ha terminado con la impermeabilización, ha quedado pendiente un sector que es donde irá el sistema de evacuación de aguas (Toma de Salida). La Laguna cuenta con un avance de un 91 %.

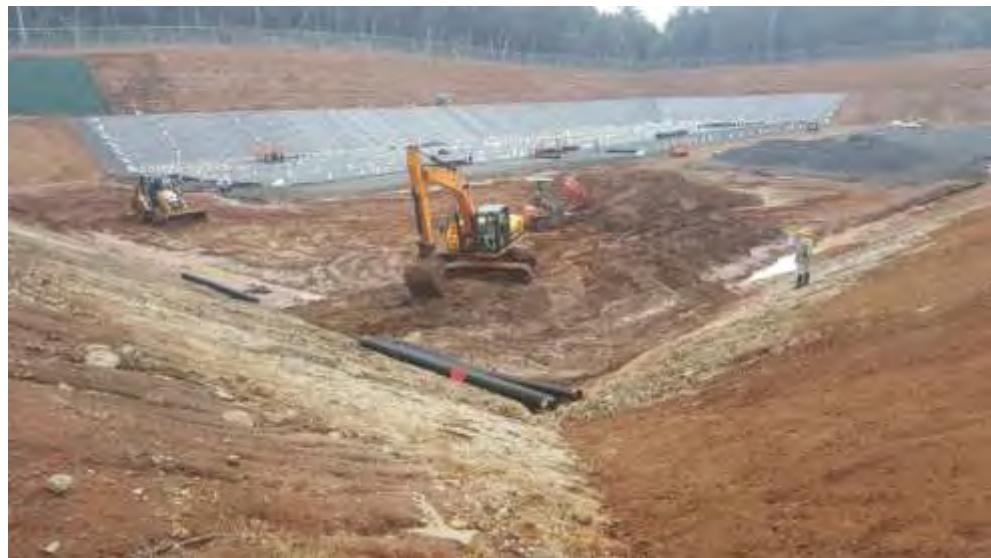
Figura 144. Avances Laguna 3.

Actualmente, se está trabajando en la actividad de subdrenajes e impermeabilización y se finalizó con el cerramiento perimetral. A la fecha cuenta con un avance de un 76%.

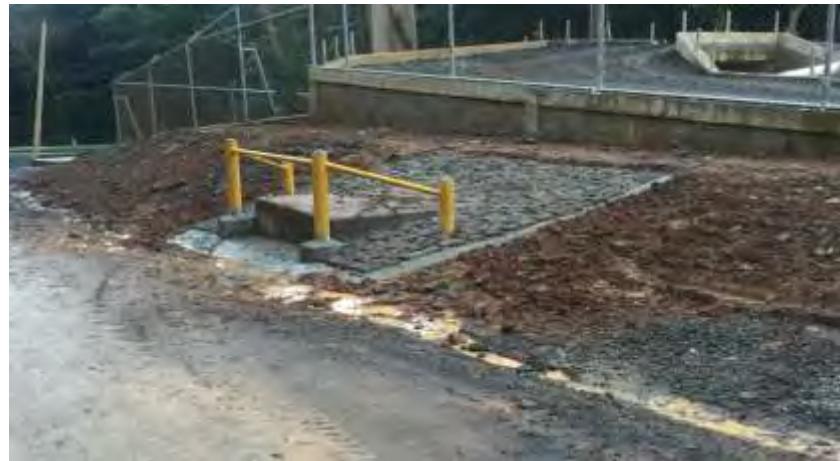
Figura 145. Protección de cajas de registro.

Se estuvo finaliza con la protección de las cajas de registro de pozos, aplicándoles repello y colocándoles unos tubos de protección a las cajas que estén cercanas al camino.

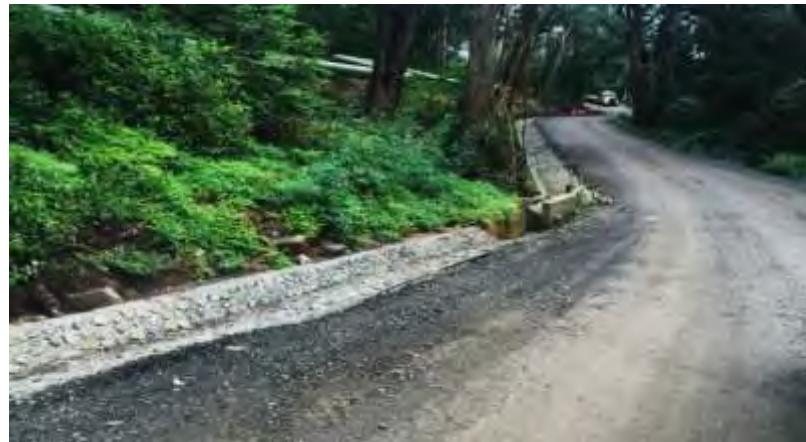
Durante este periodo se ha construido cunetas con empedrados los cuales se han estado construyendo donde hay pendientes pronunciadas y taludes aledaños, en las siguientes imágenes se muestran los trabajos realizados.

Figura 146 Cunetas camino de ES-02 a ES-04.

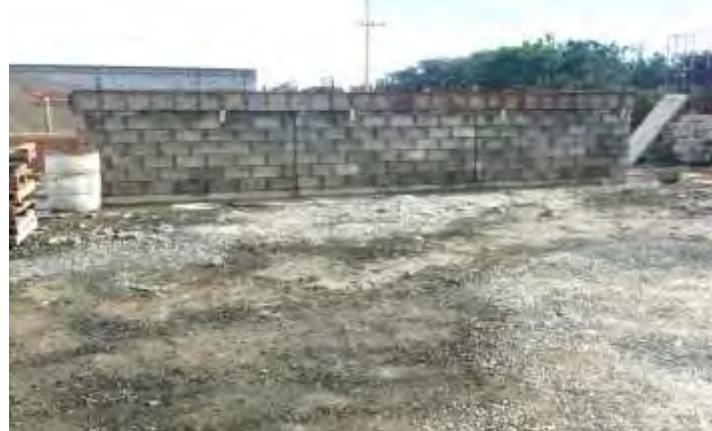
Figura 148. Prefabricado II Paso de Fauna quebrada El Yugo.

Durante este periodo se hizo el prefabricado del II segundo paso de fauna a colocar en las cercanías de la quebrada El Yugo, para el próximo periodo está pendiente la colocación del mismo en el sitio correspondiente. También se realizaron zanjas para paso de animales por debajo de las tuberías.

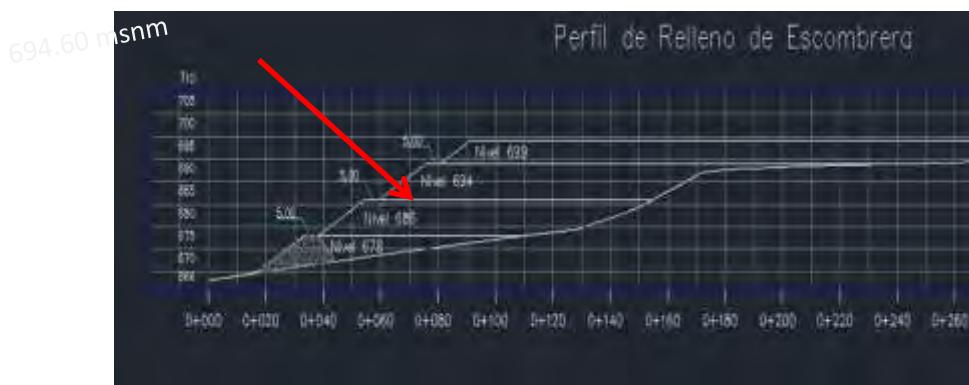
Figura 150 Perfil de diseño de la Escombrera.

A su vez, se ha realizado la colocación de drenes por cada 8 m de altura de relleno y la construcción de las cunetas como medida de manejo de aguas de la escombrera. A la fecha están colocados 600 m de drenes de un total de 850 ml, es decir, un 70.5% de los drenes a colocar. Con respecto a las cunetas se construido 2555 m de un total de 1800 m previstos. Además se da mantenimiento la entrada y los caminos de acceso a la escombrera dándole conformado, lastreado y manejo de aguas.

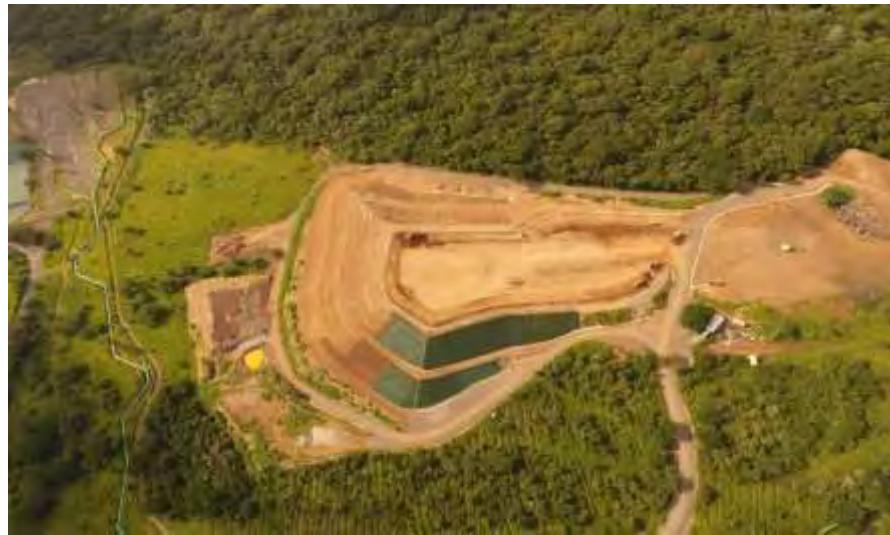
Figura 151 Escombrera Pailas I.

En este periodo, para la escombrera de Pailas 1, se ha colocado un volumen total de 493 100 m³ de material total. El material colocado de este periodo es proveniente principalmente de las excavaciones de Casa de Máquinas y Plazoletas de perforación. Actualmente, la cota de altura de la escombrera es de 694,90.

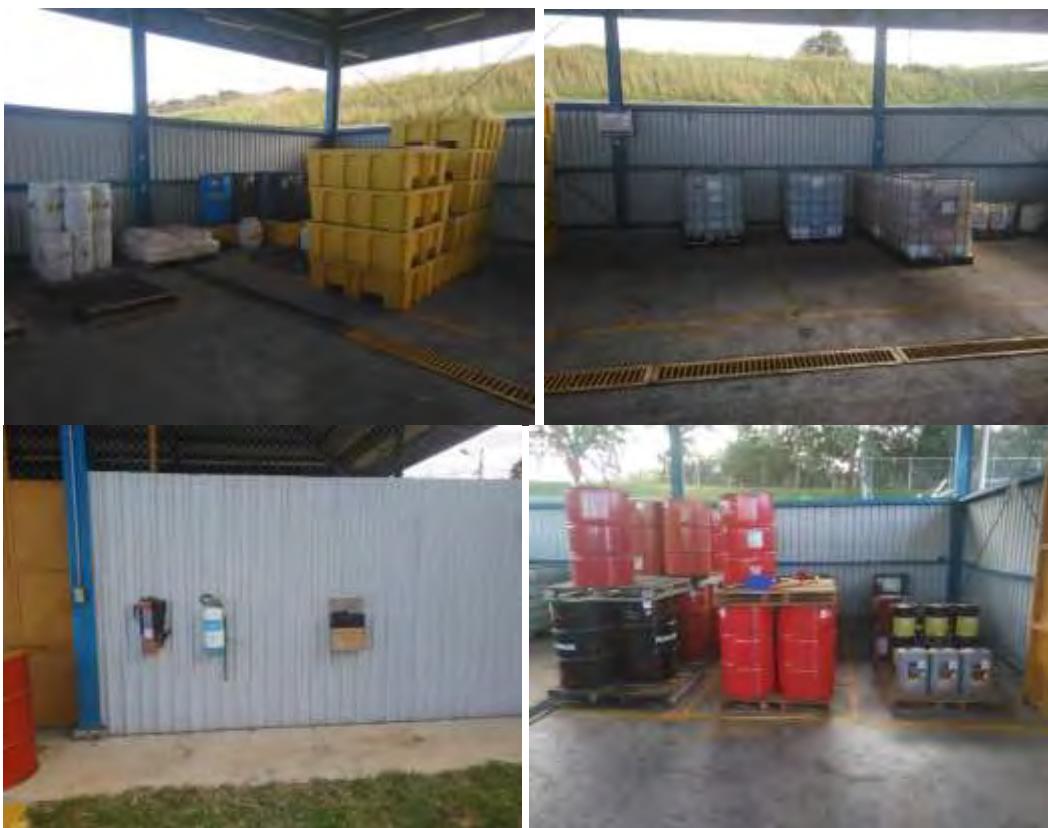
Vista de la bodega de inflamables

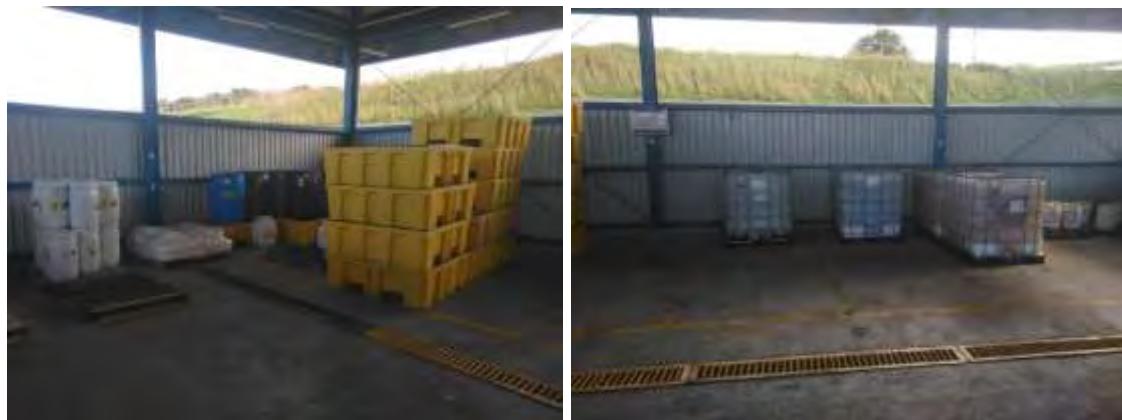
Vista de la bodega de inflamables

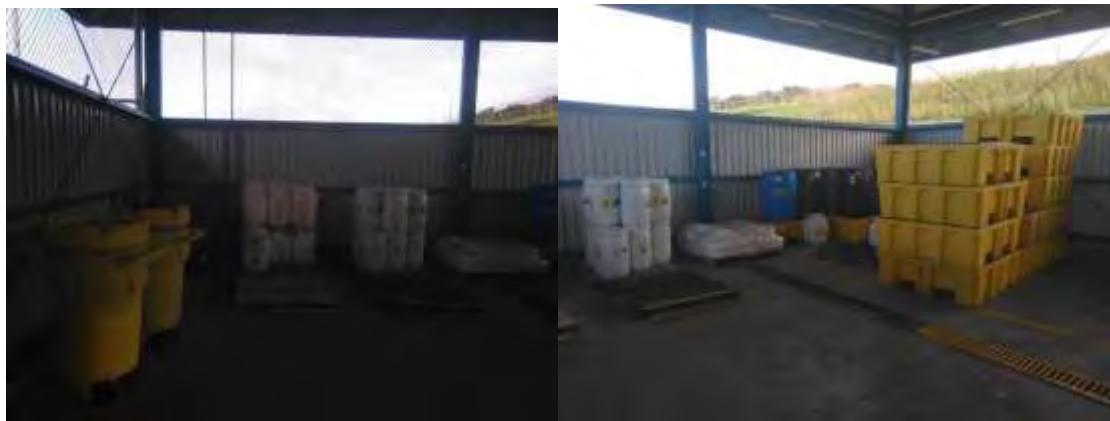
Bodega de inflamables

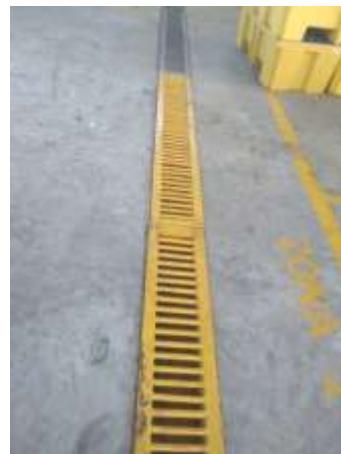
Canal limpio

Bodega de inflamables

Acomodo de productos químicos según diseño del regente químico.

Las bodegas se encuentran en buenas condiciones y los tanques están en buen estado.
8 de diciembre

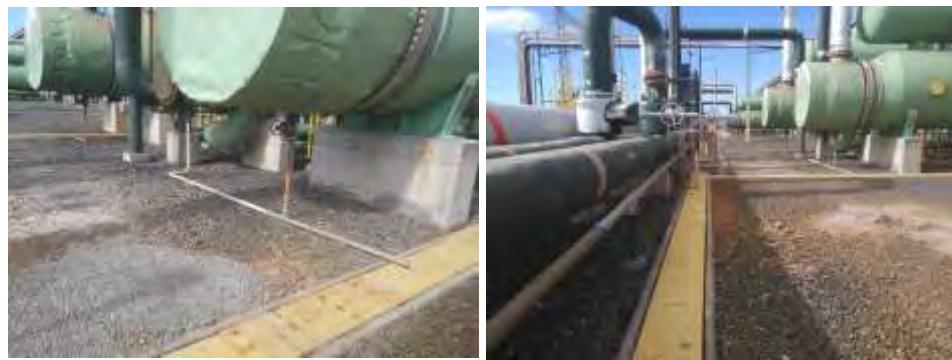
Drenajes de condensados en buen estado

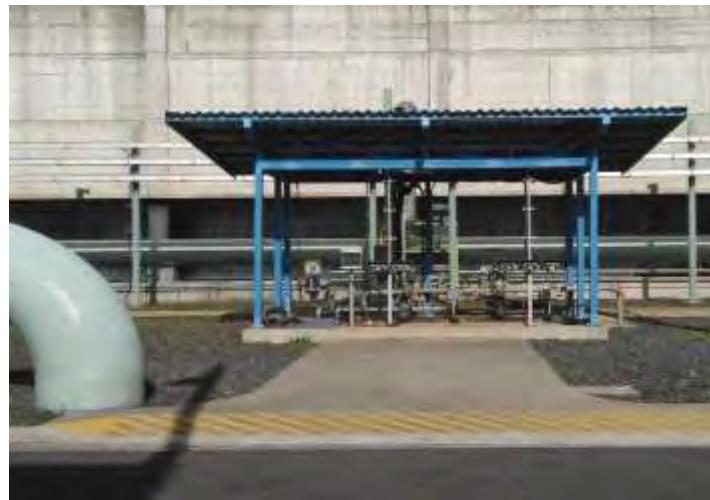
La planta cuenta con un sistema de recolección de drenajes en todos los sistemas principales del proceso, los cuales son llevados a través de una red de tuberías hasta llegar al tanque de neutralización donde se ajusta su pH y se bombea a la laguna de enfriamiento, para posteriormente ser pasado al pozo de reinyección, este sistema es automático, las tuberías están aisladas, camuflaje color verde, también se cuenta con sistemas de separación de aguas aceitosas en el edificio de mantenimiento, las que se limpian cada mes. Esto lo hace el área civil. Estos aceites se mandan al centro de transferencia Miravalles. Los comedores tienen trampas de grasa, que se limpian mensualmente por el área civil.

Sistema de recolección y neutralización de drenajes de condensados, en buen estado

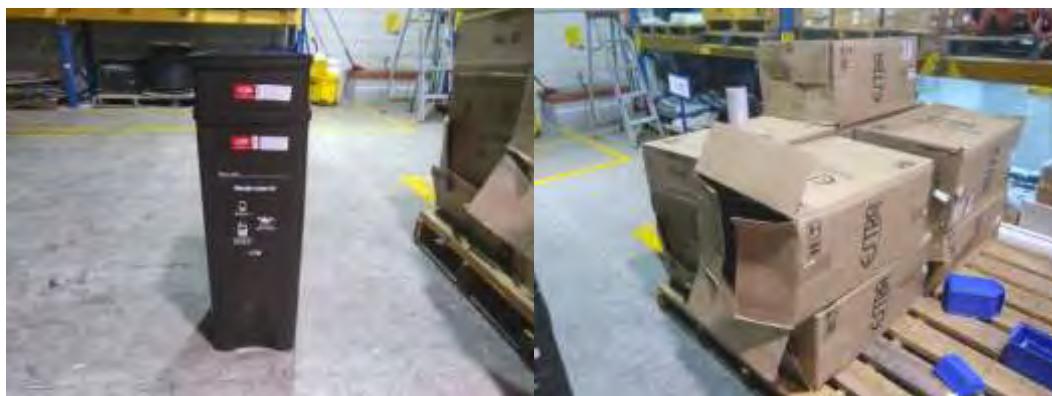
Las antiguas baterías de recolección de desechos sólidos se retiraron y serán sustituidas por recipientes que cumplen con la norma nueva.

Nuevos recipientes para clasificar sólidos

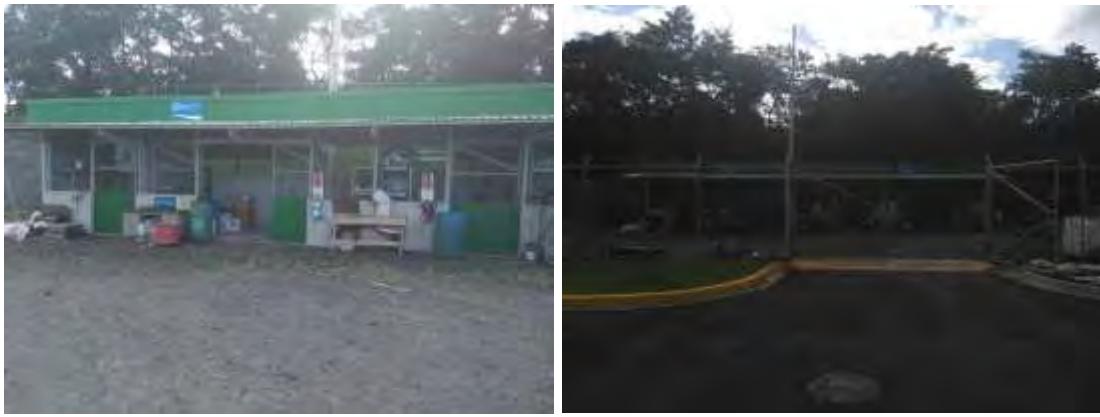
Centro de transferencia

Estos desechos se enviaran al centro transferencia, donde se entregan a empresas recicadoras.

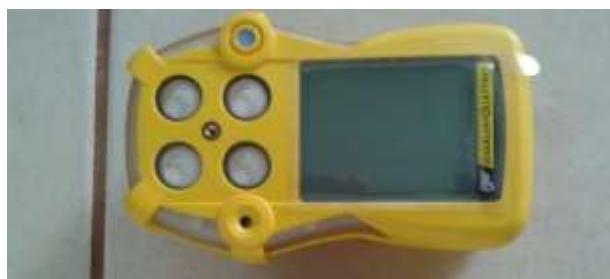
Detectores de fugas de H2S

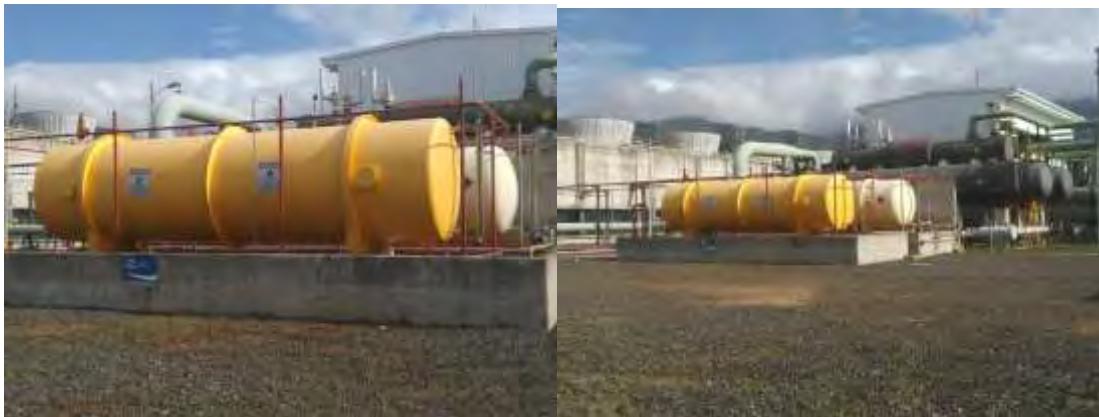
Tanque de reserva de pentano en buen estado.

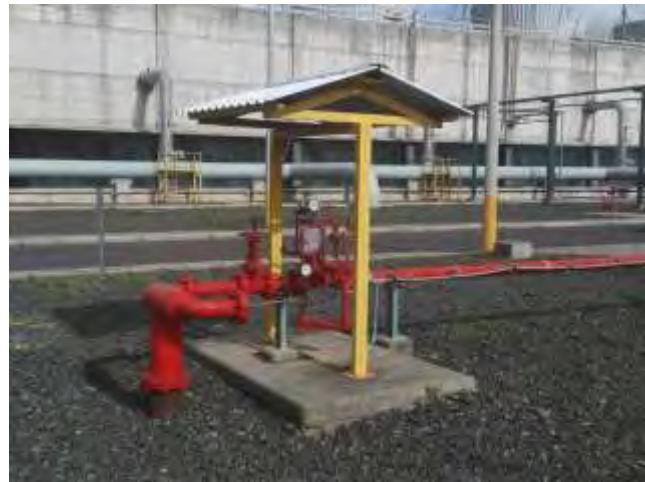
Vista de los tanques de pentano y sistema contra incendios
8 de diciembre

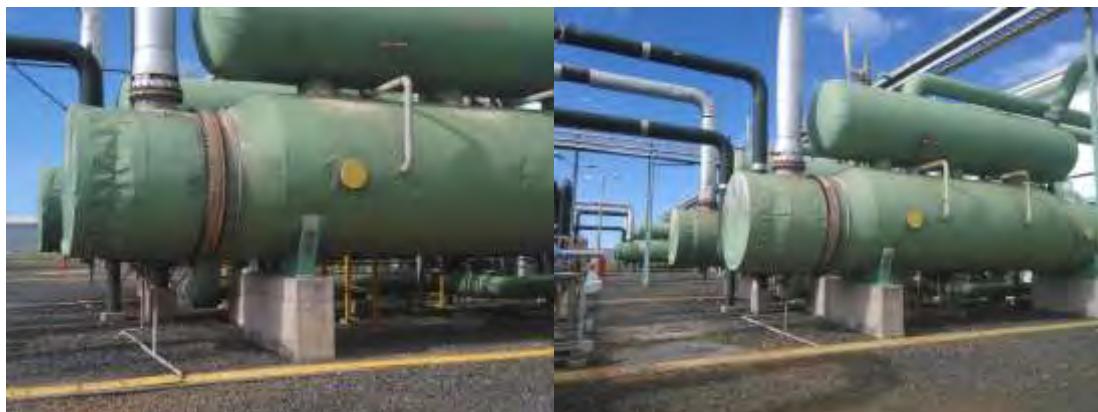
Las tuberías de vapor y salmuera están recubiertas con un aislante térmico para evitar la fuga de calor al medio y la perdida de propiedades termodinámicas, similarmente, también están recubiertos los evaporadores y precalentadores de pentano, todo esto protege al personal, al ambiente y al proceso, baja en nivel de ruidos. Estos se mantienen en buen estado.

Precalentadores y vaporizadores con cubiertas aislantes en buen estado.

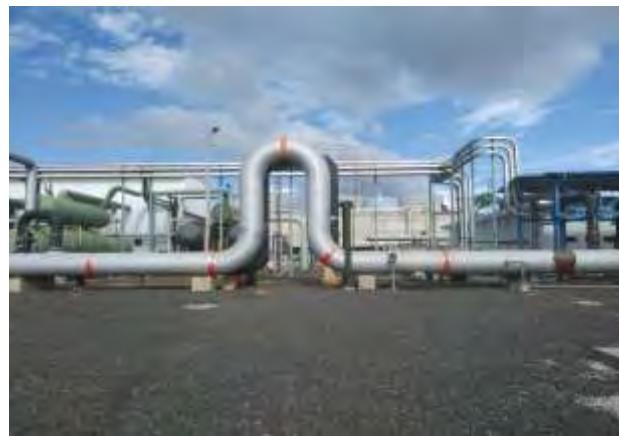
Tuberías recubiertas con forros aislantes térmicos en buen estado

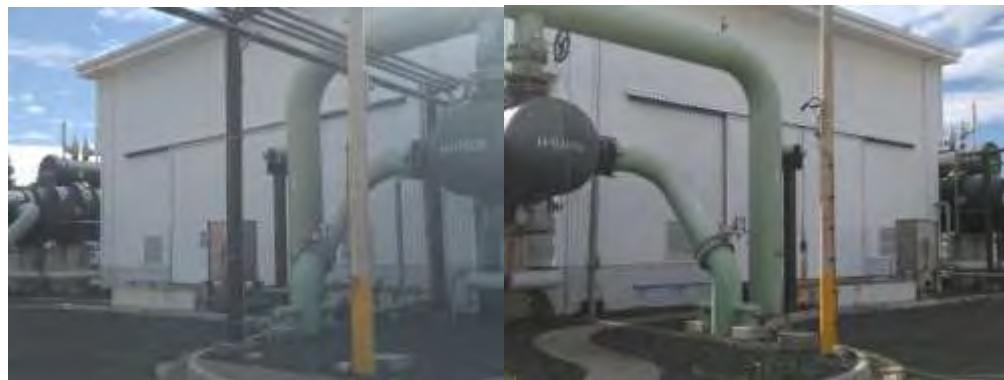
Aislamiento térmico y acústico de la caseta de turbina
Diciembre
