Informe de Responsabilidad Ambiental

Informe de Responsabilidad N° XXXIV-2016
Período del Informe: octubre-noviembre-diciembre 2016

Proyecto Geotérmico Las Pailas

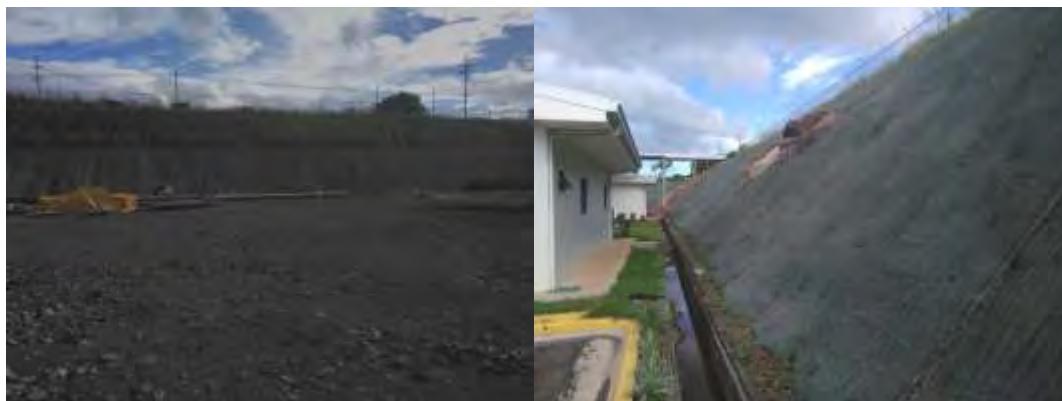
Se cuenta con una cubierta de membrana para sostener el suelo de los taludes la cual se encuentra en buen estado no hay evidencia desprendimientos, hay que hacer algunas reparaciones.

Vista de la malla de los taludes, hay que hacer algunas reparaciones menores.

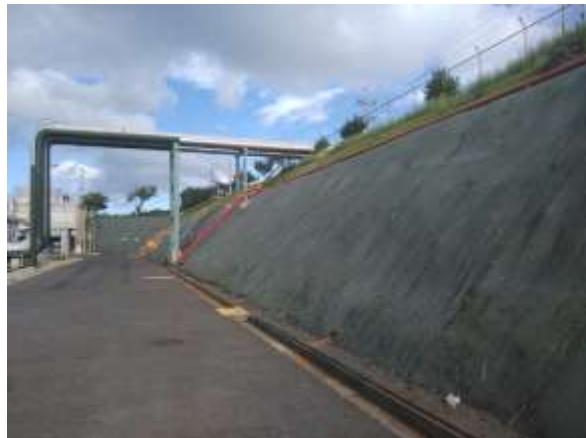
Malla en buen estado

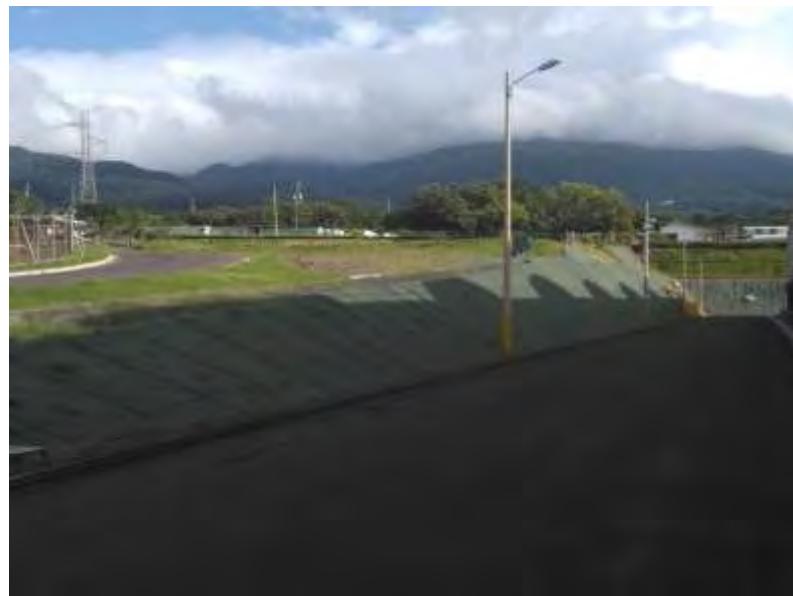
Malla en buen estado

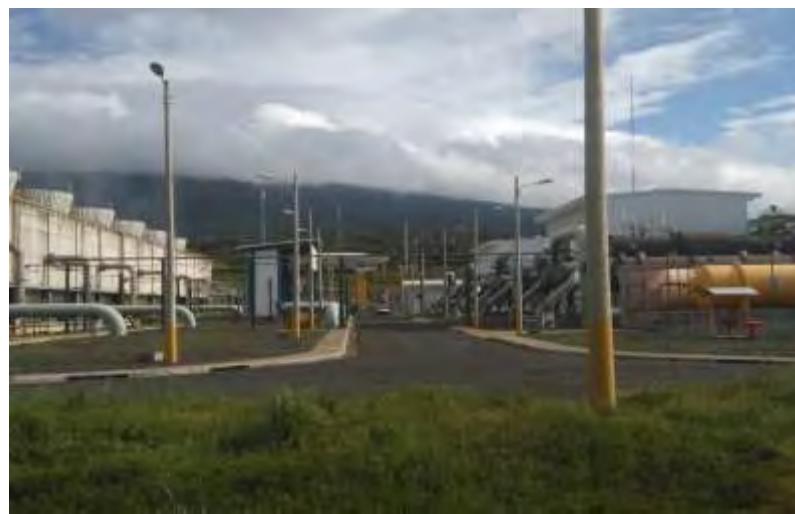
Vista de la planta, se encuentra en buen estado de conservación
Diciembre

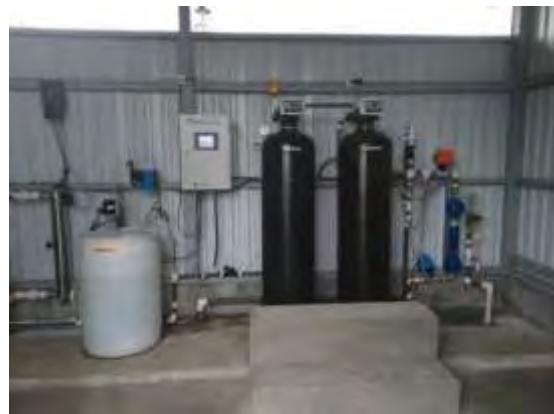
Vista de la planta de potabilización de agua, diciembre

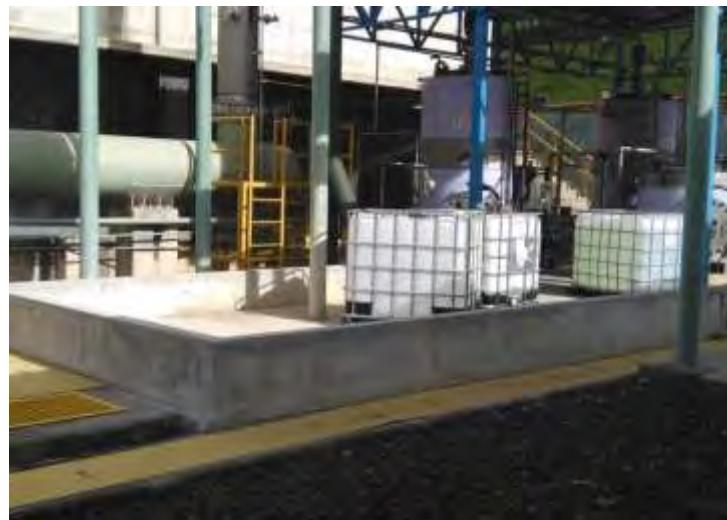
Sistema de soda, muros de contención de derrames se cuenta con un kit de contención de derrames de aceites en el laboratorio, esponjas y paños absorbentes.

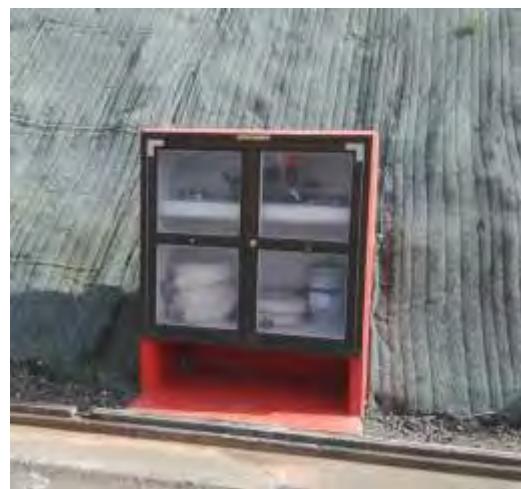
Gabinete con equipo contra incendios en buen estado, con mangueras, pitones y herramientas.

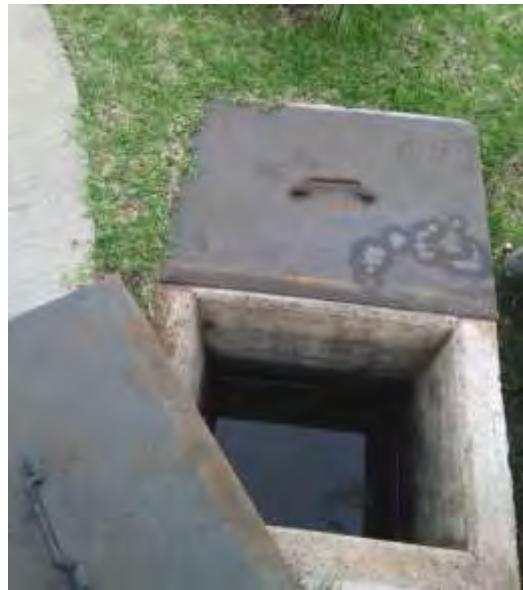
Trampa de aceites de taller
Se limpia mensualmente

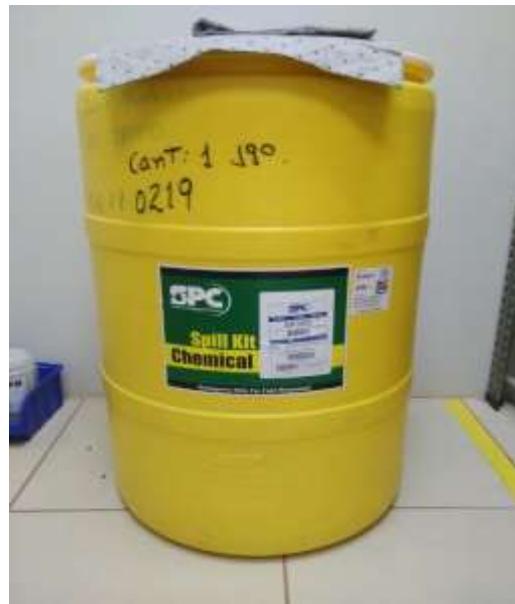
Kit de control de derrames

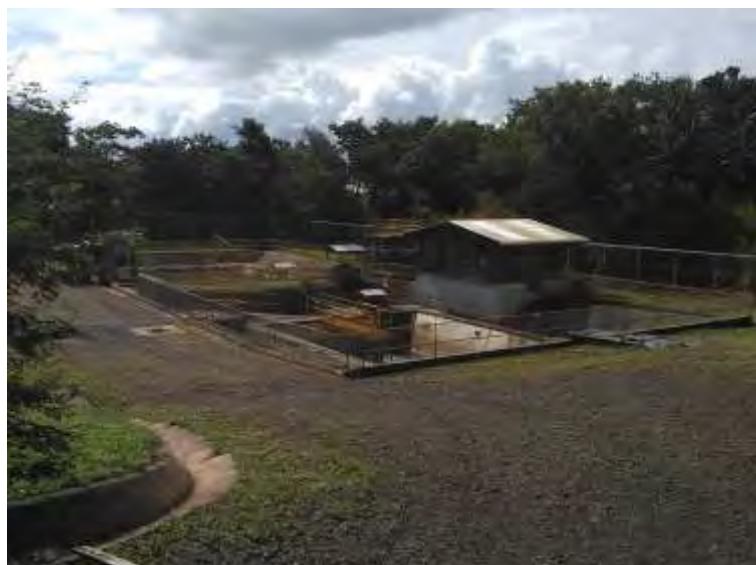
El estado general del sistema de tratamiento es bueno.

Vista general de planta de tratamiento, diciembre.

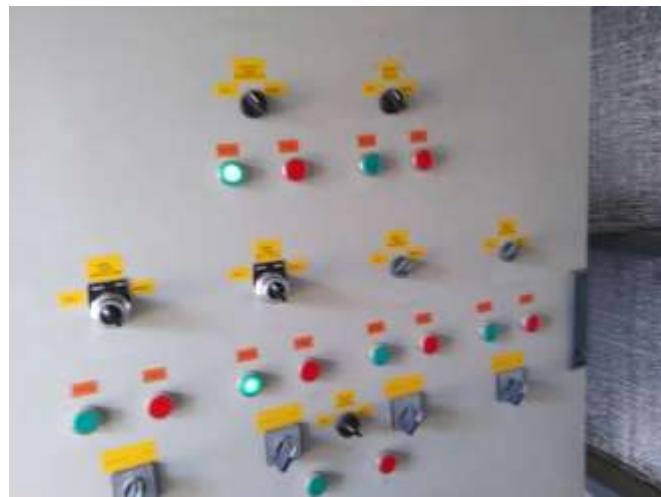
Panel de control

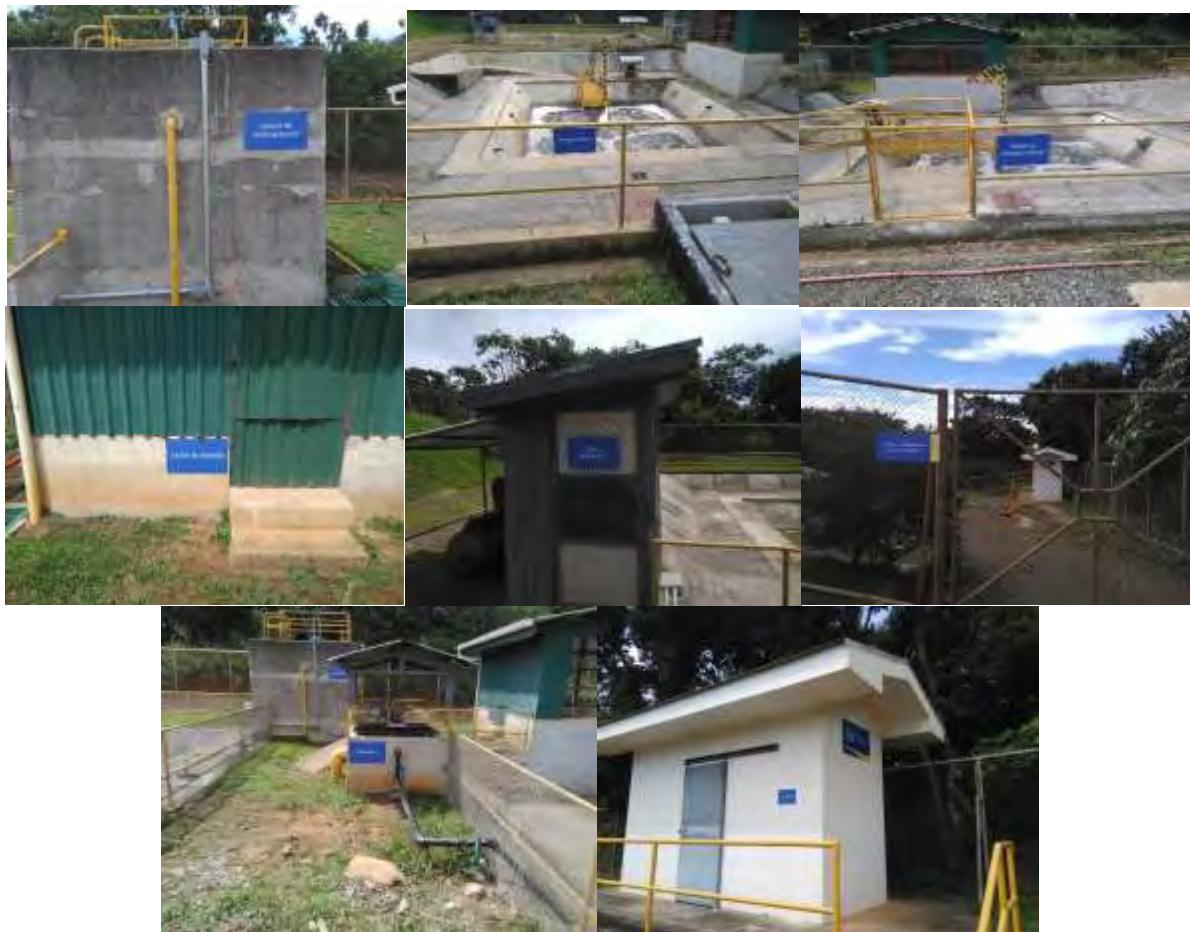
Se rotularon todos los procesos de tratamiento

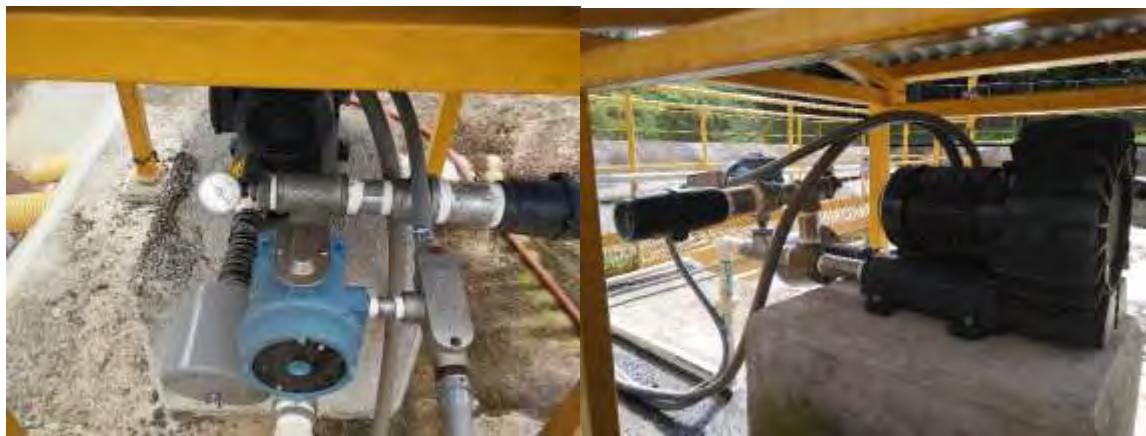
Colocación del aireador reparado del tanque de homogenización
Diciembre

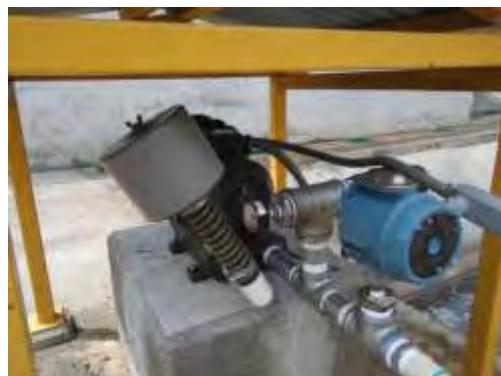
Aireador de reactor biológico funcionando correctamente

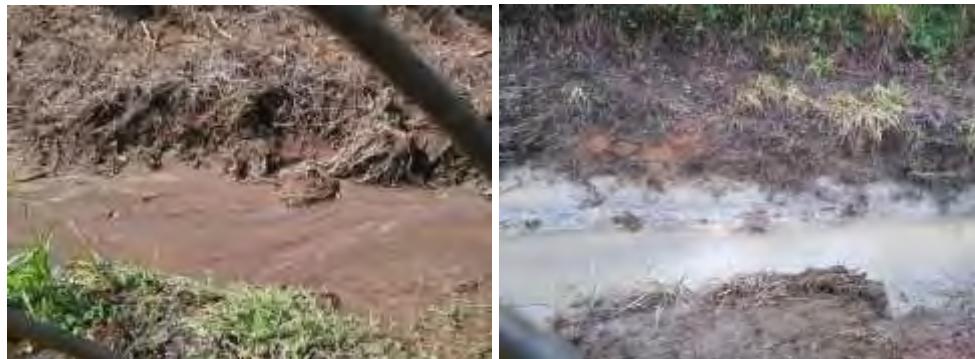
Hay que limpiar el canal de agua pluvial de tierra (proyectos).

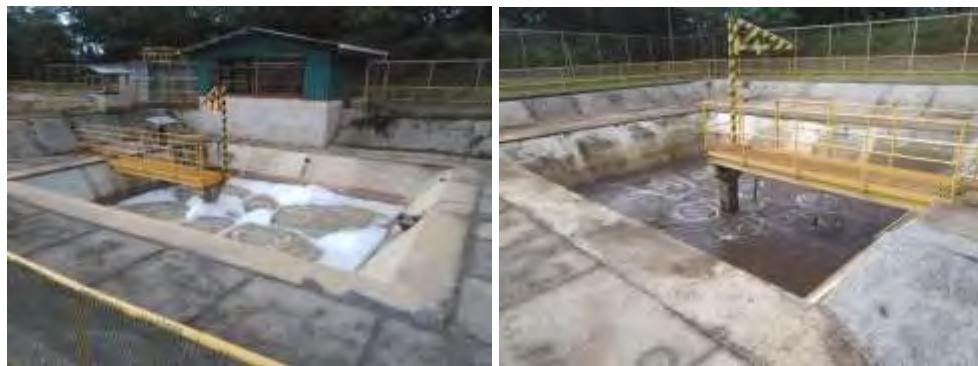
Se están presentando problemas de mucha espuma posiblemente detergentes que vienen del comedor de proyectos, esto ya se ha denunciado
