Informe de Regencia Ambiental	
N° de expediente	D1-8715-2012-SETENA
Nombre del proyecto	Proyecto Geotérmico Borinquen
Informe ambiental N° (MM/AAAA)	09/2025
Periodo de cubre el informe	Abril 2025 – Julio 2025
Porcentaje de avance de obras	53,38% Etapa constructiva
Porcentaje de avance de medidas ambientales	67.54% Etapa constructiva

Ubicación					
Provincia	Guanacaste	Cantón	Liberia	Distrito	Cañas Dulces
Localidad	11 km NE de Buena Vista		Coordenadas	1194284 N / 344877 E	
N° Plano catastro	G-1982411-2017, G-2036486-2018, G-2003605-2017, G-1995606-2017, G-19822668-2017, G-1987760-2017, G-2039407-2018, G-1996807-2017 y G-2036184-2018		N° de finca	5-14912-000, 5-179684-000, 5-54803-000, 5-36764-000, 5-38650-000, 5-24827-000, 5-54803-000, 5-38920-000 y 5-14911-000

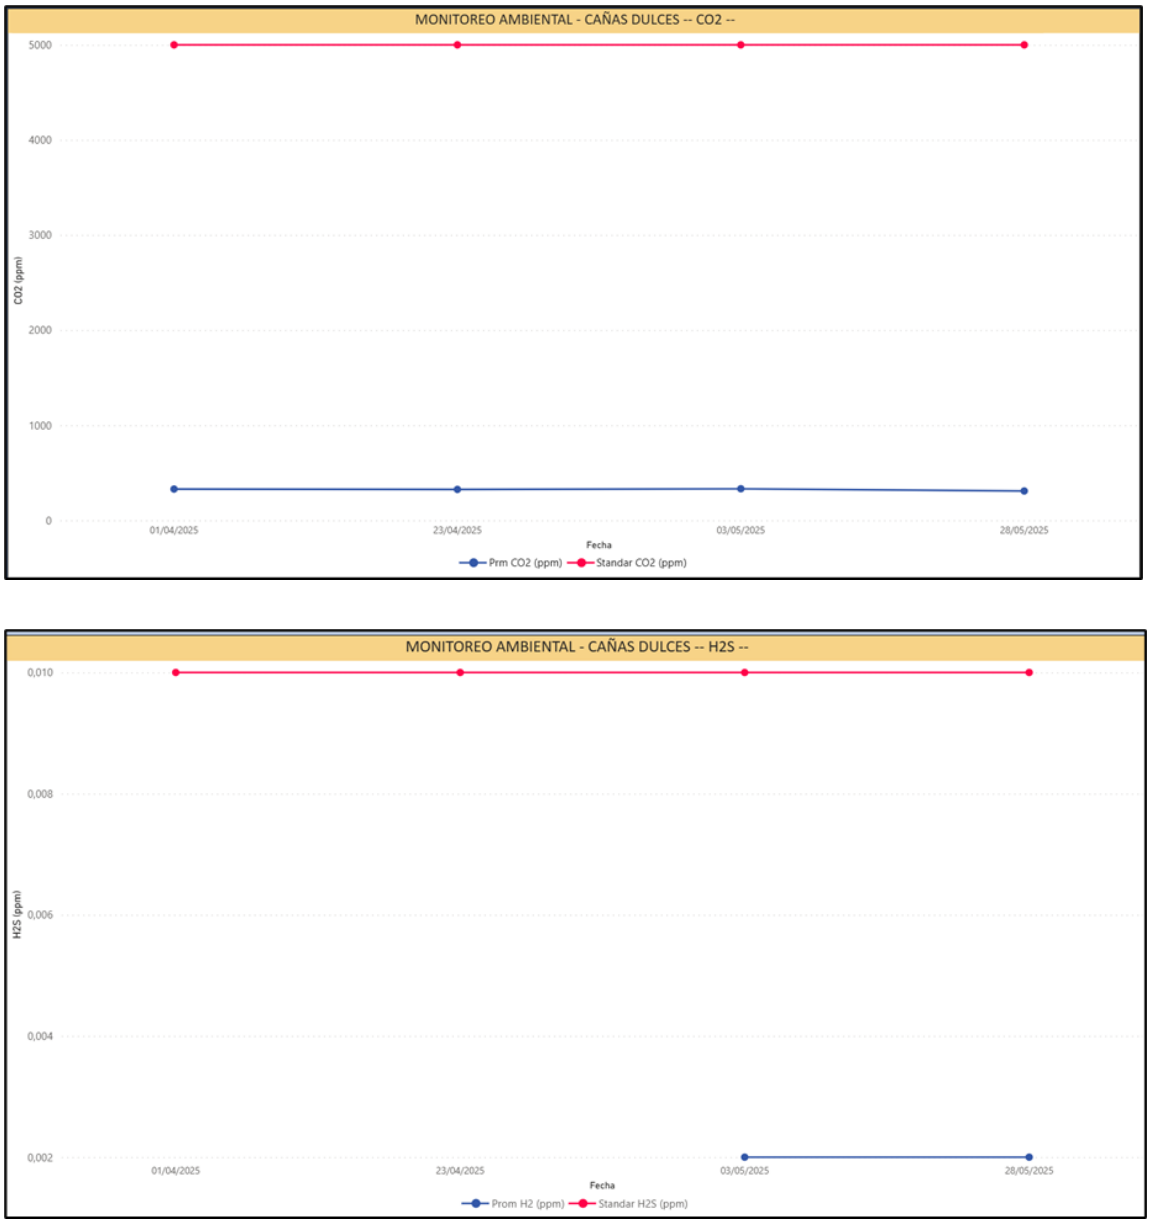
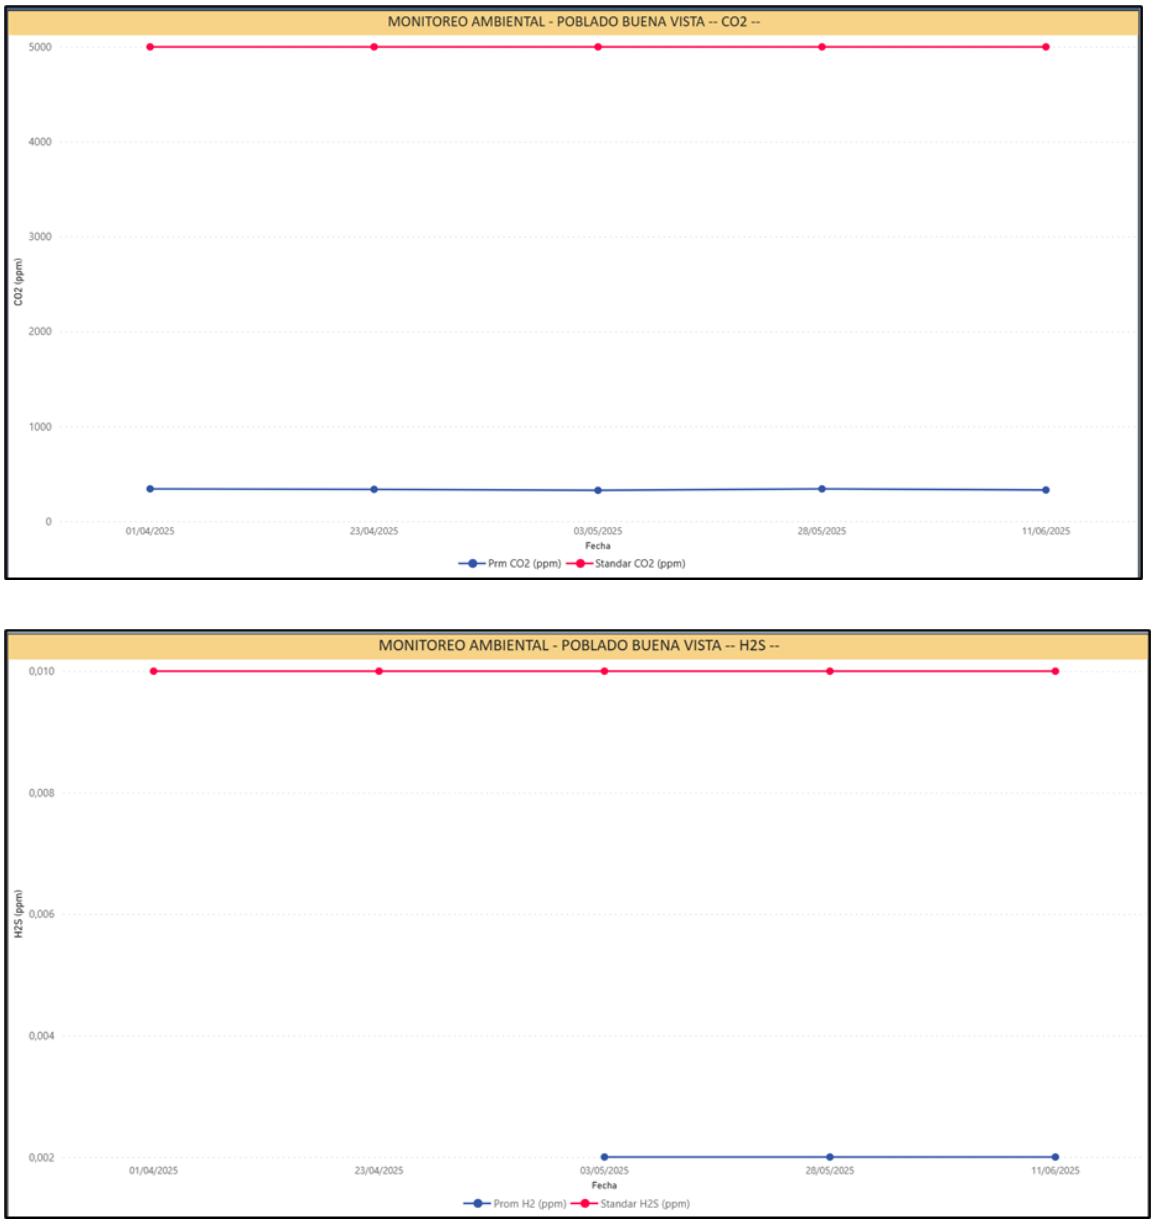
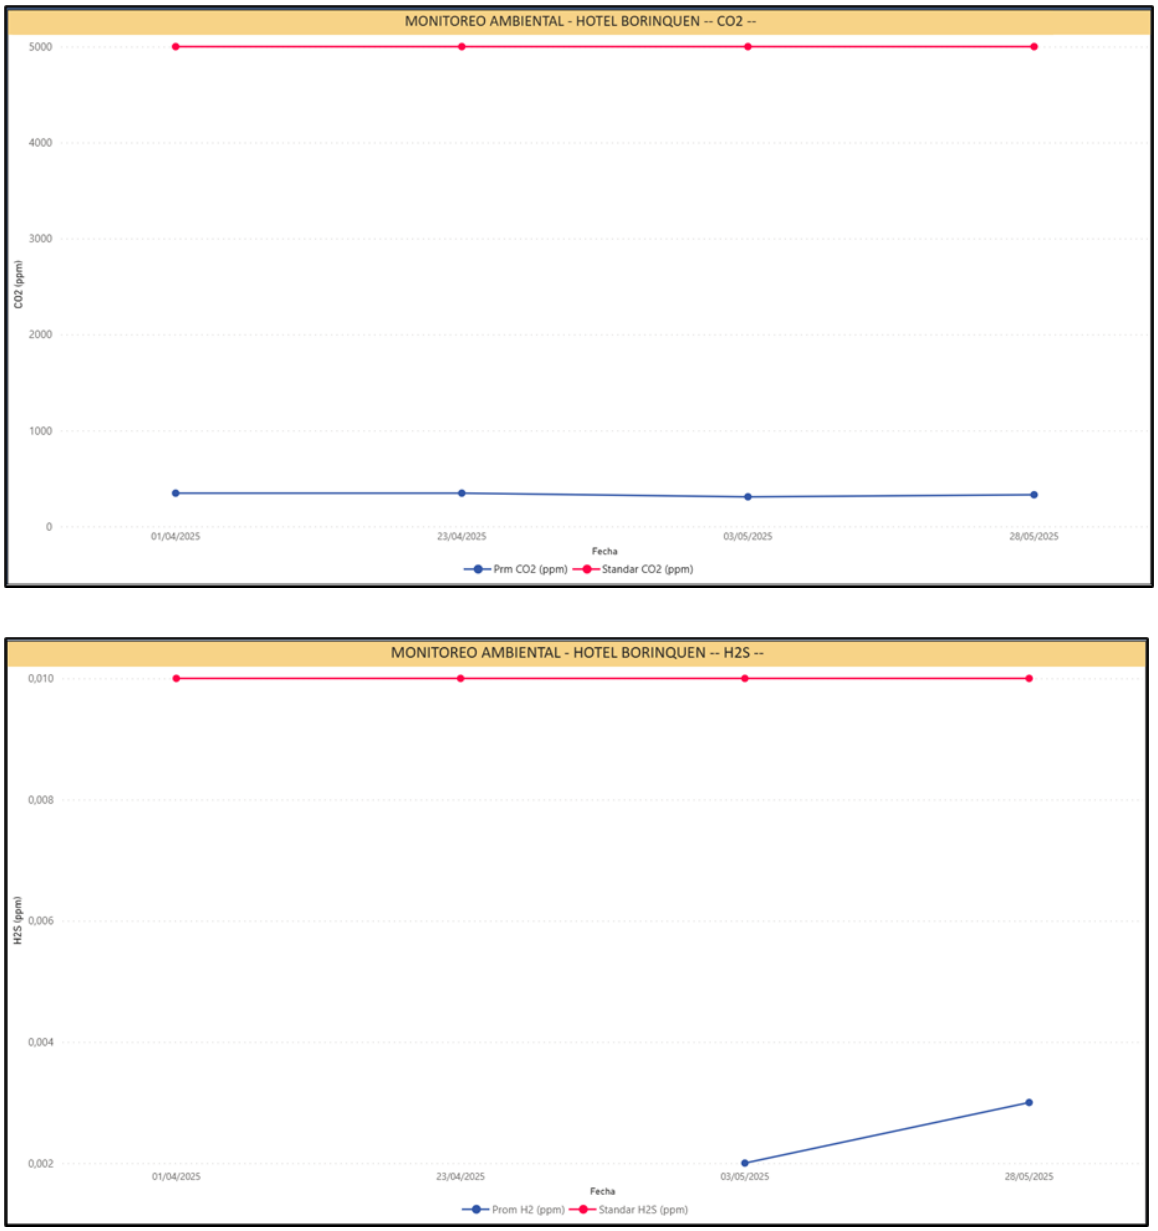
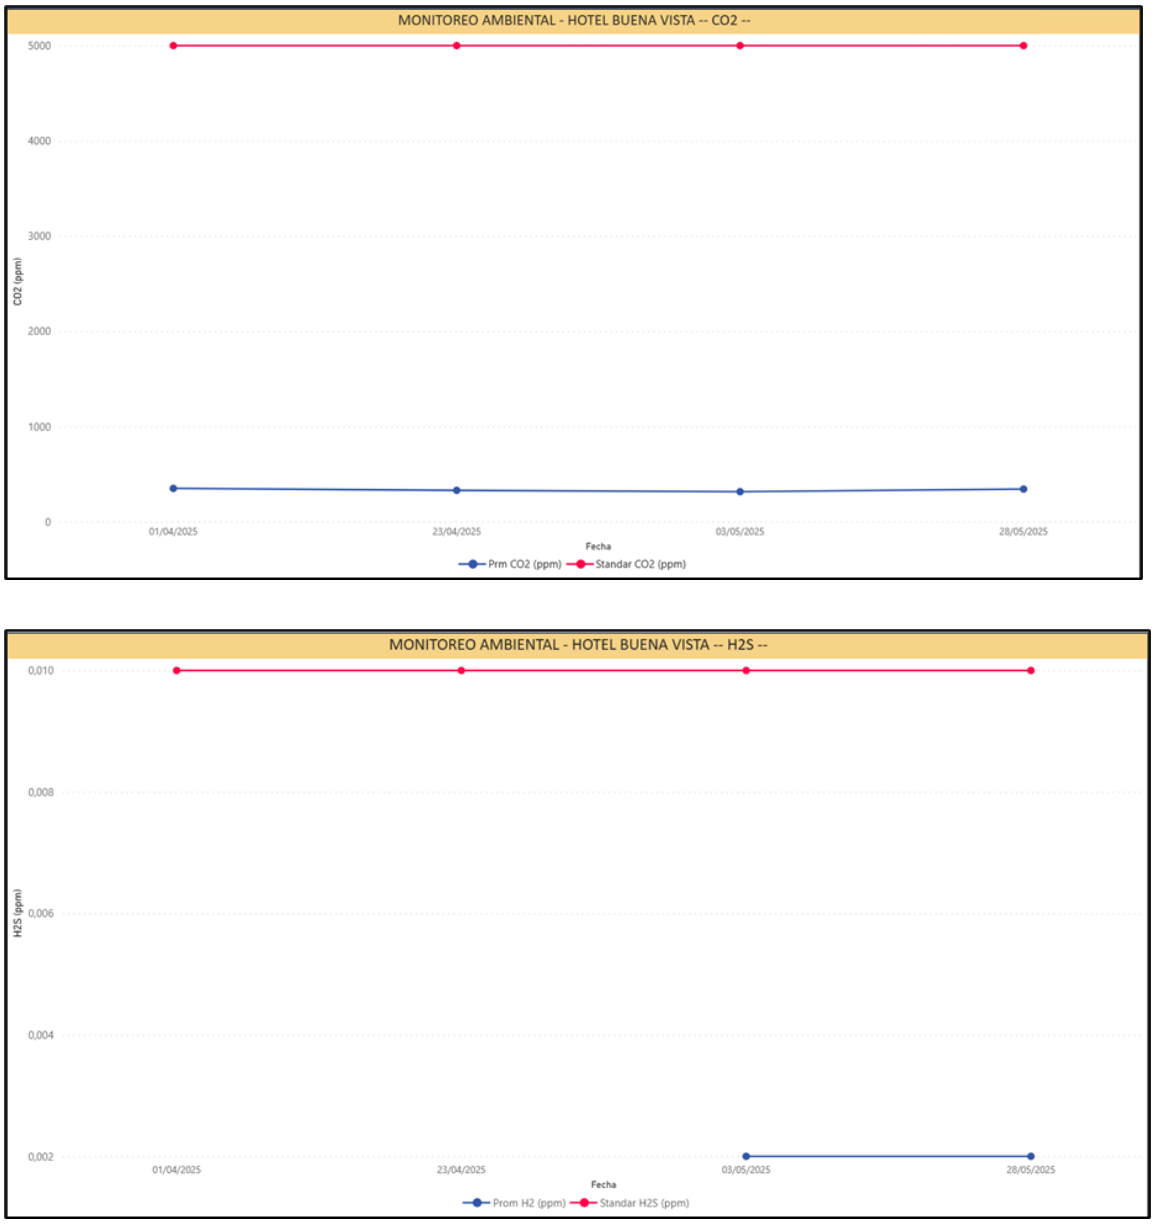
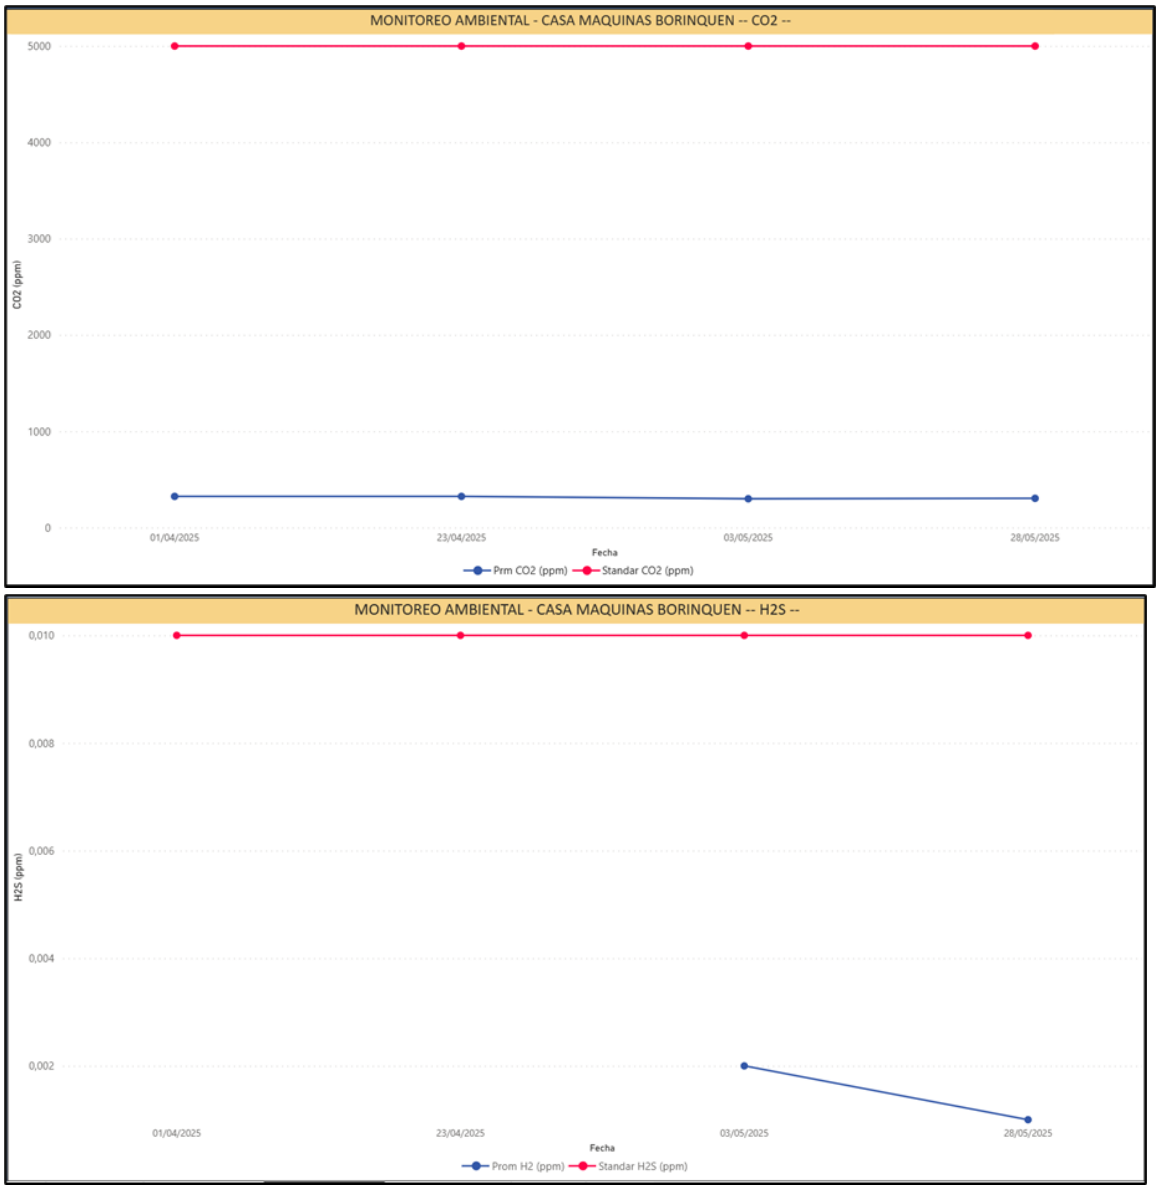
Figura 14. Registros de CO2 y H2S en la comunidad de Cañas Dulces.

Figura 15. Registros de CO2 y H2S en la comunidad de Buena Vista.

Figura 16. Registros de CO2 y H2S en las cercanías del Hotel Borinquen.

Figura 17. Registros de CO2 y H2S en las cercanías del Hotel Buena Vista.

Figura 18. Registros CO2 y H2S en el sector de Casa Maquinas.

Según la información aportada se evidencia que las mediciones de gases (H_2S y CO^2), realizadas en áreas pobladas y Casa de Máquinas, no representan alteración a las condiciones del ambiente, ya que los valores registrados se encuentran dentro de los rangos obtenidos en la etapa previa al desarrollo del yacimiento geotérmico en Borinquen (datos de línea base indicado en Cuadro 5), asimismo, los datos están muy por debajo de valores de referencia emitidos por la Administración de Seguridad y Salud Ocupacional, del Departamento de Trabajo de EEUU por sus siglas en ingles conocido como OHSA (Cuadro 6).

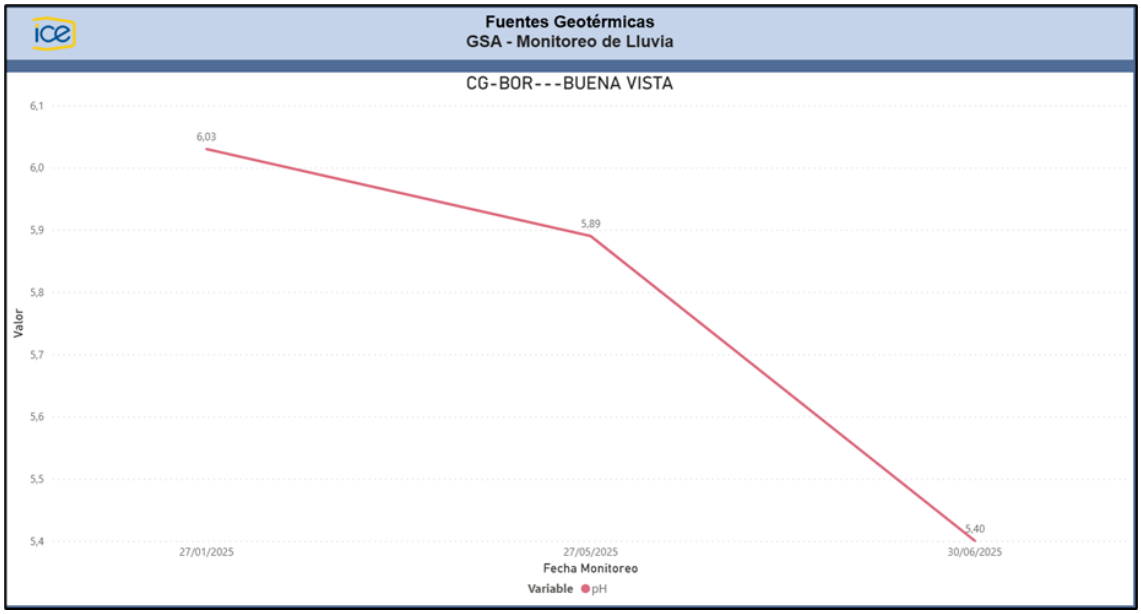
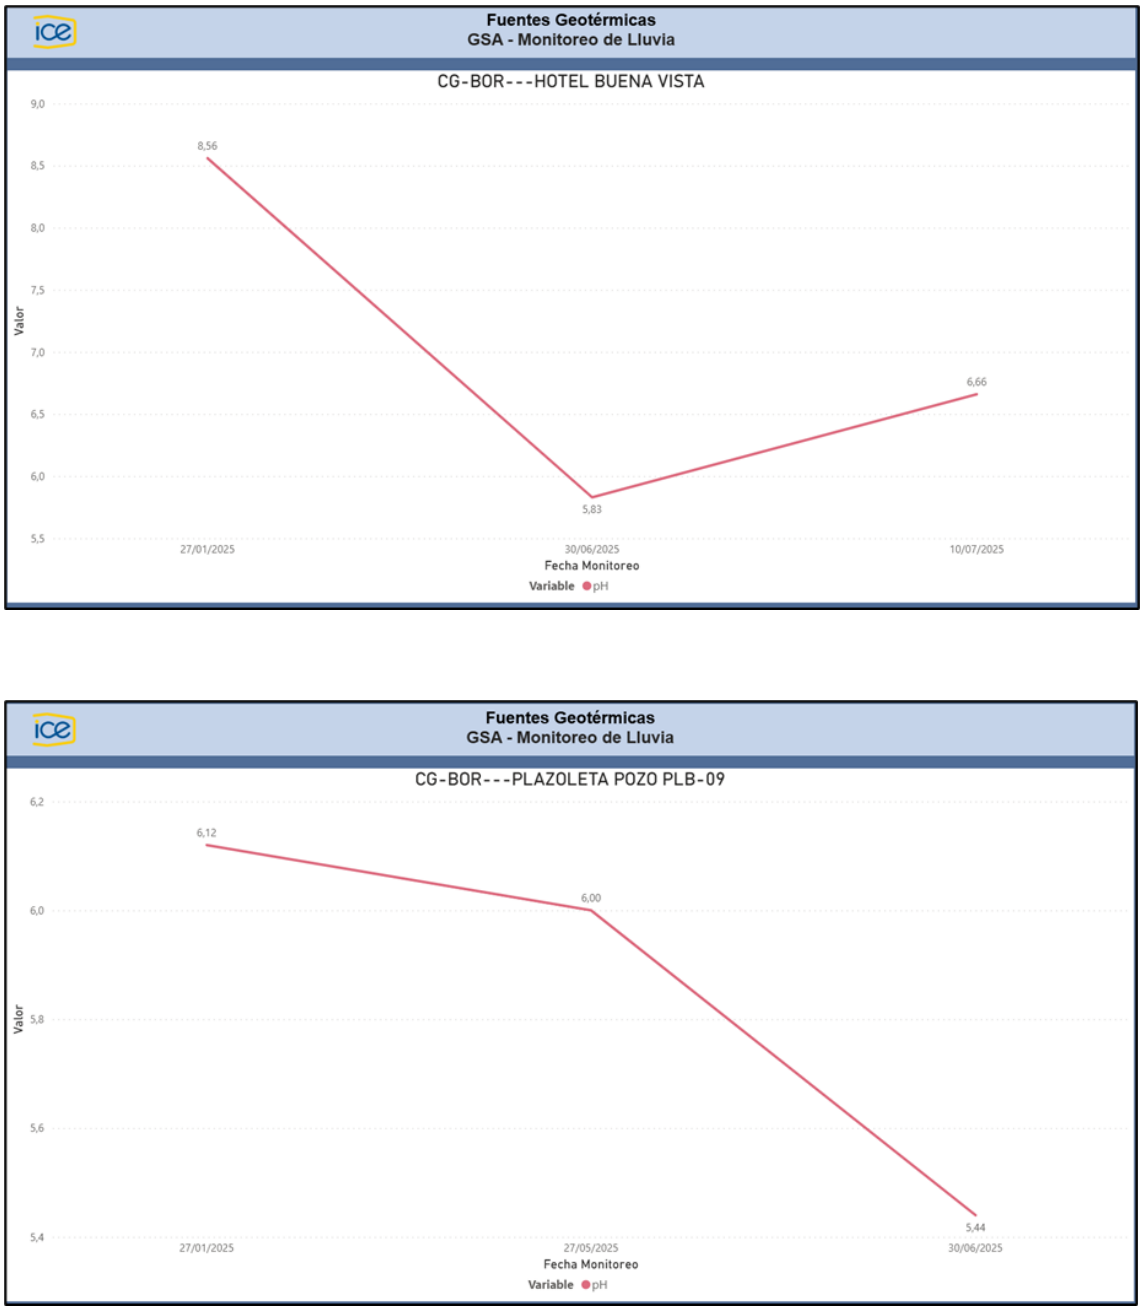
Figura 20. Registro de lluvias.

En la Figura 20 se puede apreciar los resultados del análisis de las muestras de lluvia recolectadas durante el periodo en el cual se tiene datos de finales de noviembre diciembre del 2024 e inicios de enero del 2025. En los datos recolectados se puede apreciar que el ph se encuentra en nivel ácidos, lo que es correspondiente según la tenencia historia a la actividad vulcanológica de la zona. Lo anterior puede verificarse en los informes presentados desde la línea base donde la tendencia de un ph acido se mantenido en el tiempo.

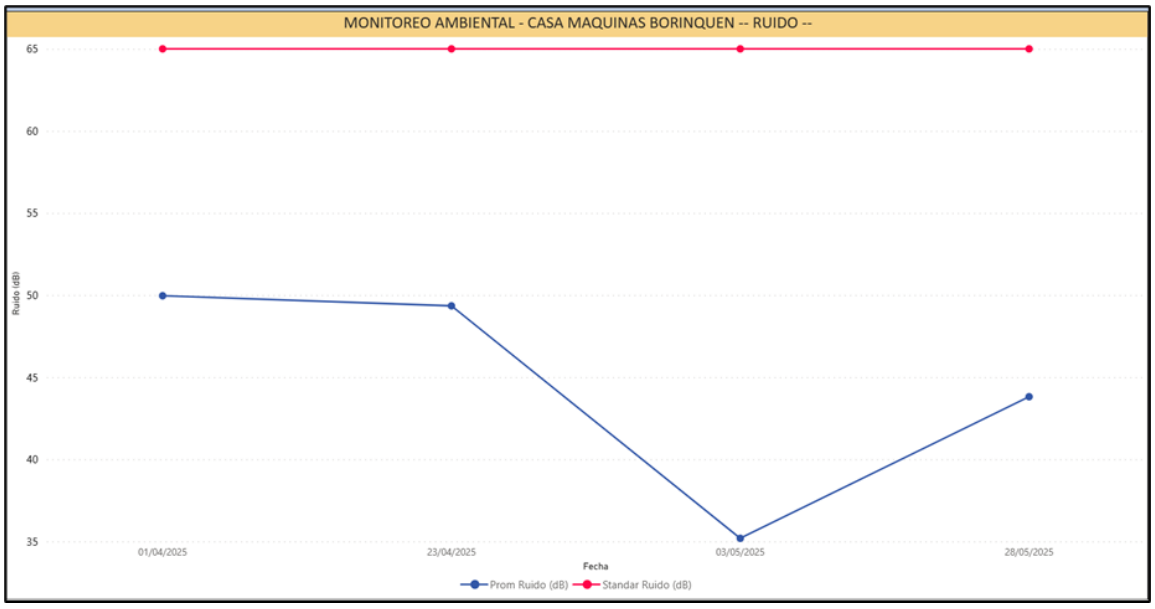
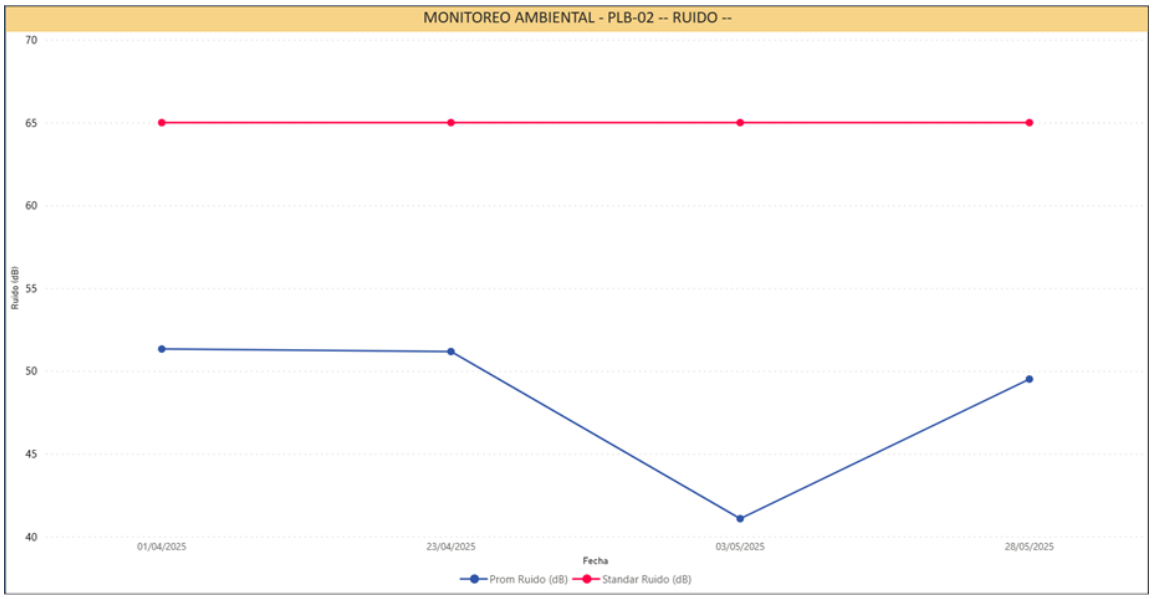
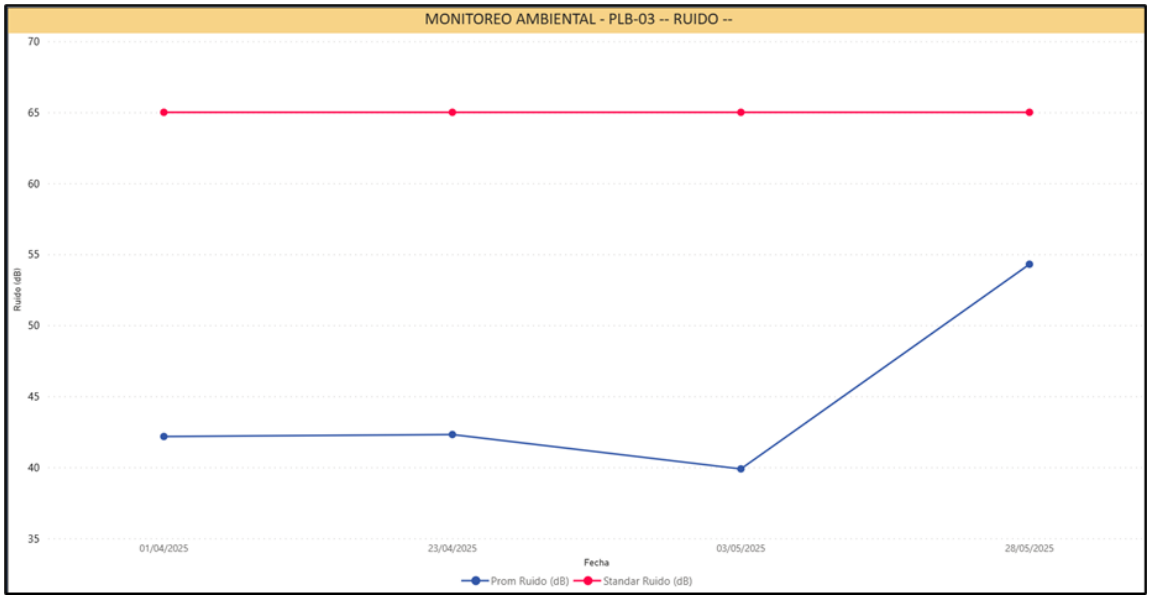
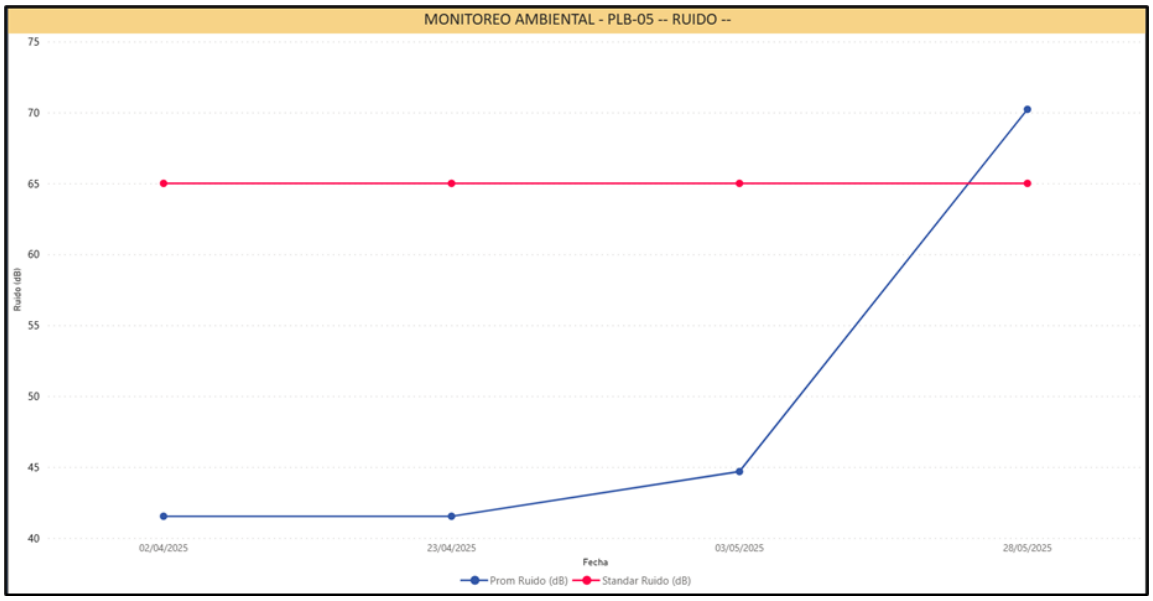
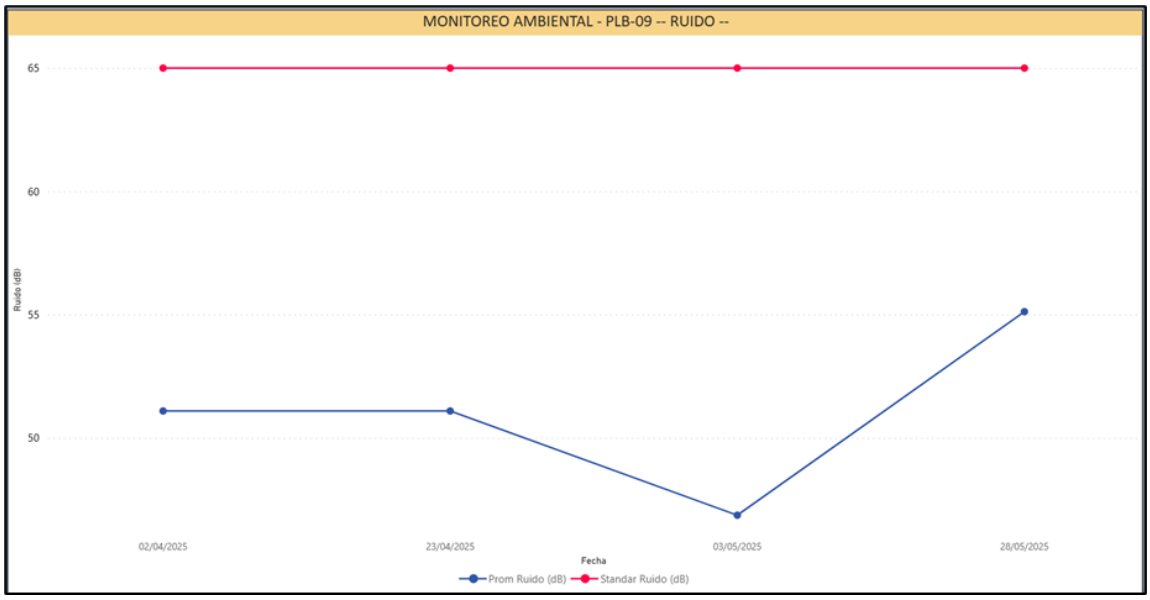
Figura 33. Registros de ruido en el AP.

De acuerdo con la información obtenida las áreas monitoreadas mantienen los niveles de ruido registrados en los datos de línea reportados previo al inicio del proyecto (Min. 21 dB – Max. 75 dB) y aunque unos registros sobrepasan los 65 dB que establece la legislación nacional, se pueden considerar casos aislados con situaciones particulares como el viento o trabajos con alguna maquinaria especifica que haya generado niveles que sobrepasen los 65 Db.

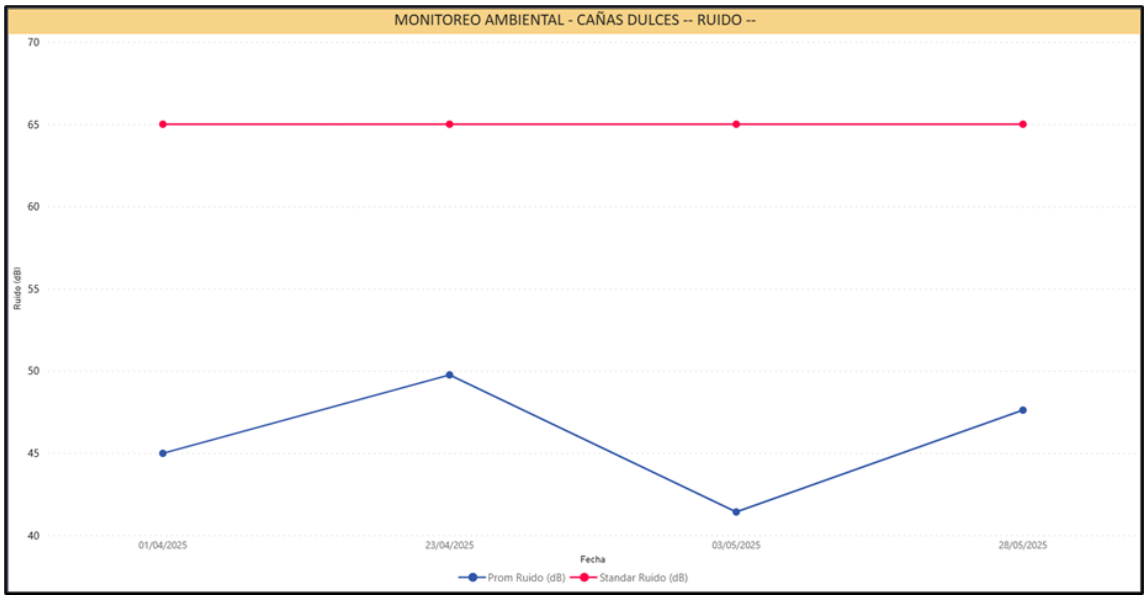
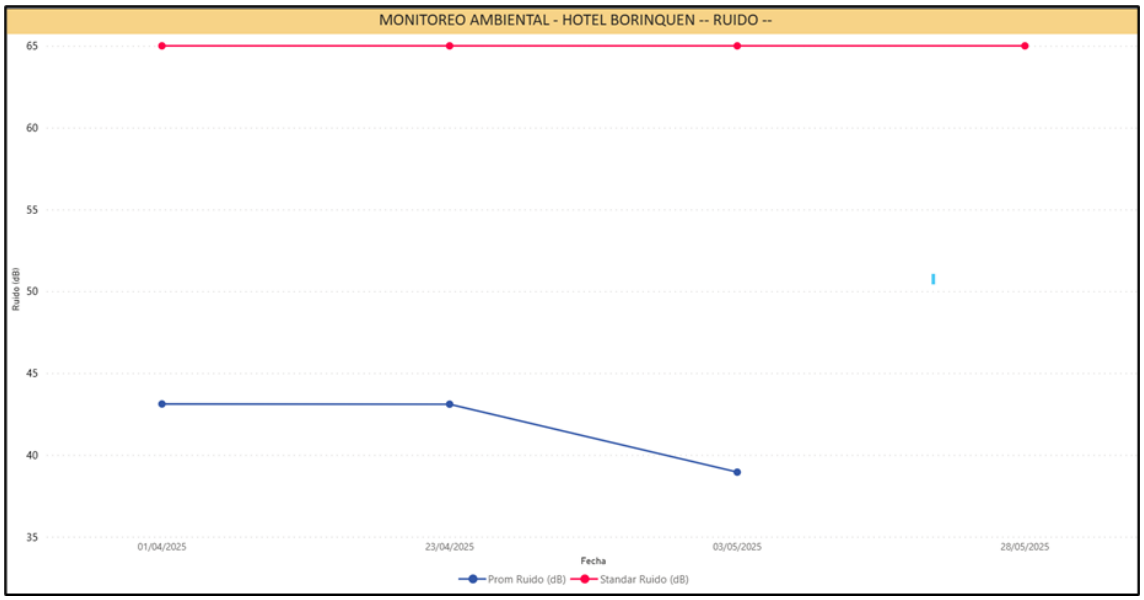
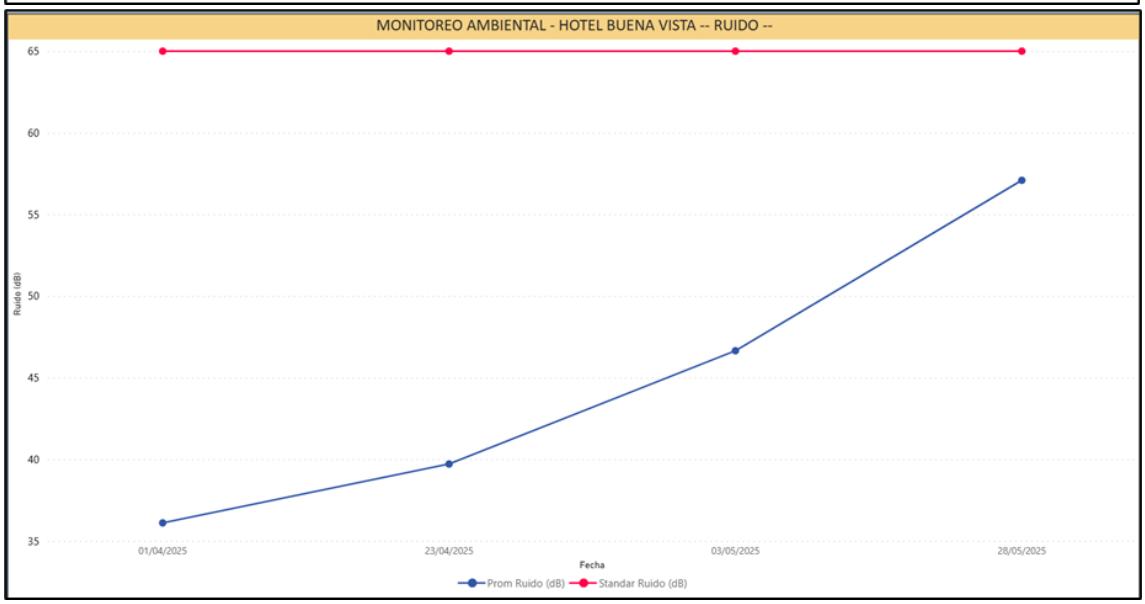
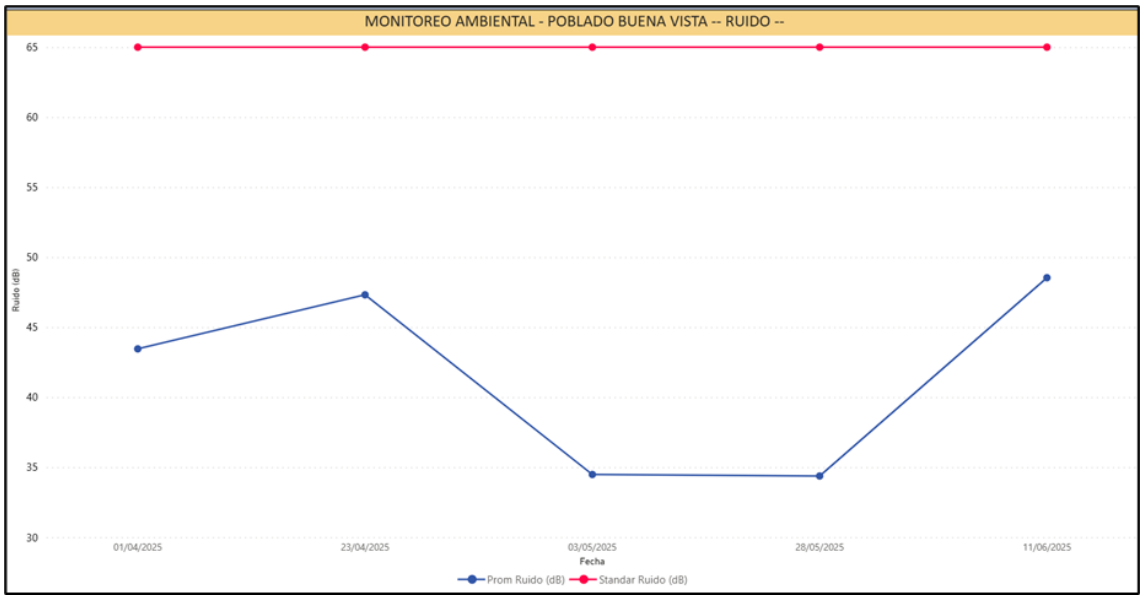
Figura 35. Registros de ruido en zonas pobladas cercanas al AP.

De acuerdo con la información obtenida en la Figura 35, se puede concluir que la el PG Borinquen en este periodo no altera los niveles de presión sonora de las áreas de influencia directa, para ello, se toma como referencia que la mayor parte de las actividades del proyecto se realizan en jornada diurna, en la cual, según legislación aplica un valor máximo de 65 dBA.

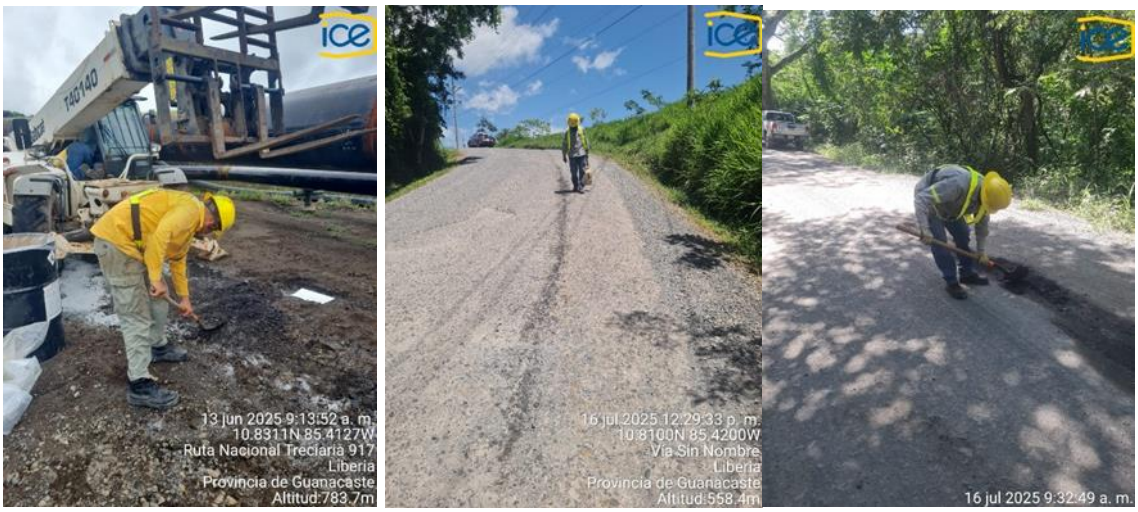
Con los datos del cuadro anterior se notifica que, en el periodo se reportaron 24 derrames de sustancias peligrosas en el proyecto, ocasionados principalmente por fallas mecánicas de maquinaria. En la Figura 41 se muestra el proceso de atención de uno de los derrames ocurridos durante el periodo, dicha atención se da mediante la brigada de gestión ambiental capacitada para este tipo de situaciones.

Figura 41. Atención de derrames de hidrocarburos.

Como se mencionó en la medida MFPGB 01 ningún vehículo o equipo puede realizar labores si cuenta con fugas o derrames de hidrocarburos. Al detectarse alguna de estas situaciones se detiene el equipo o maquinaria de las actividades y es reincorporada hasta que subsane la situación.

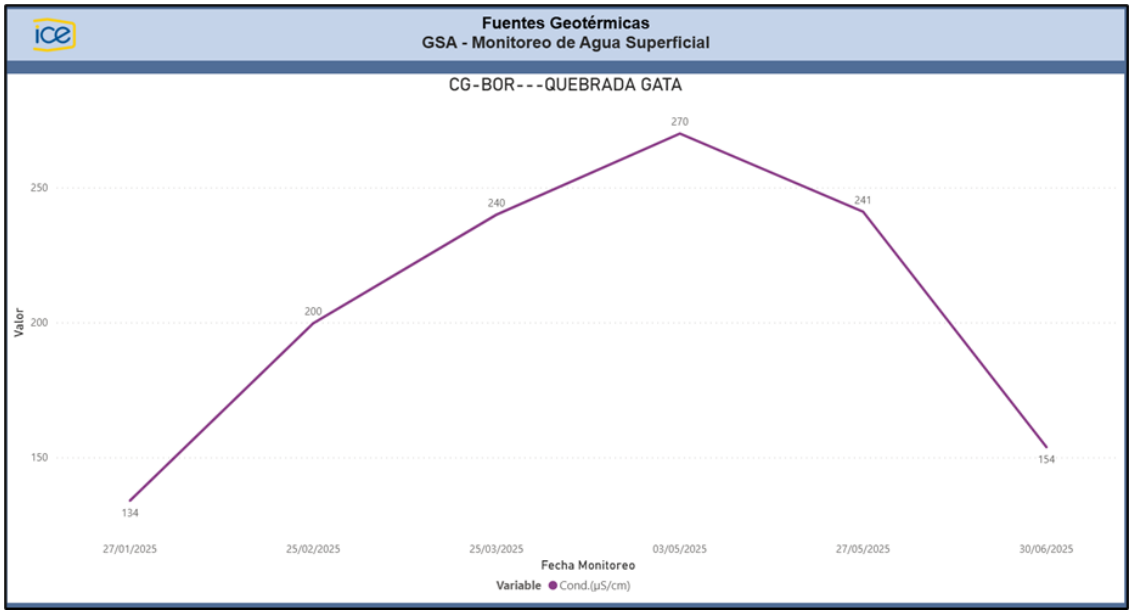
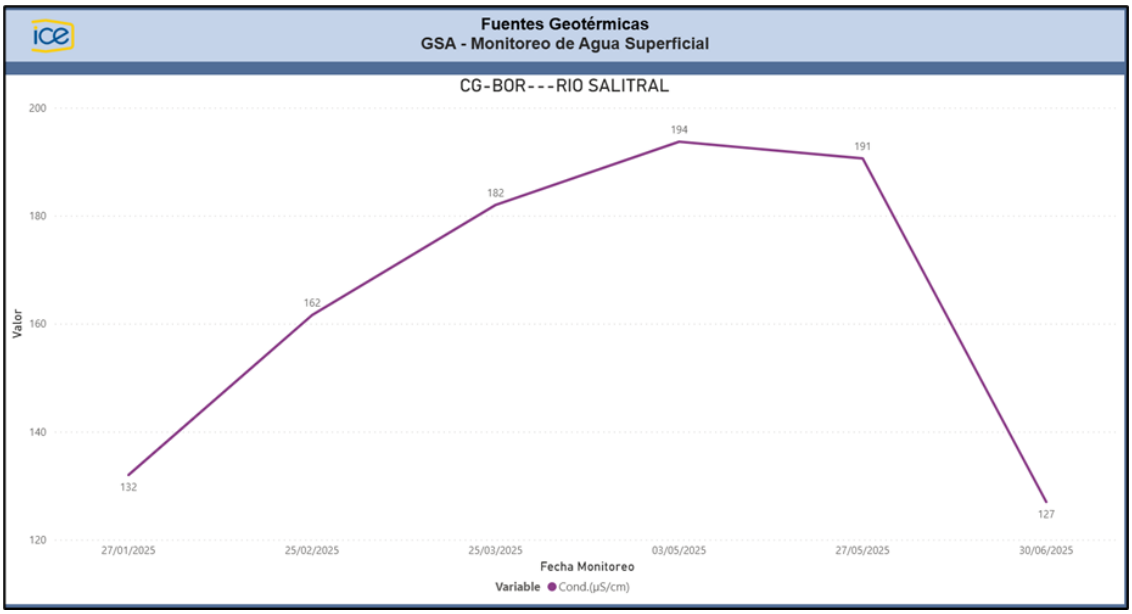
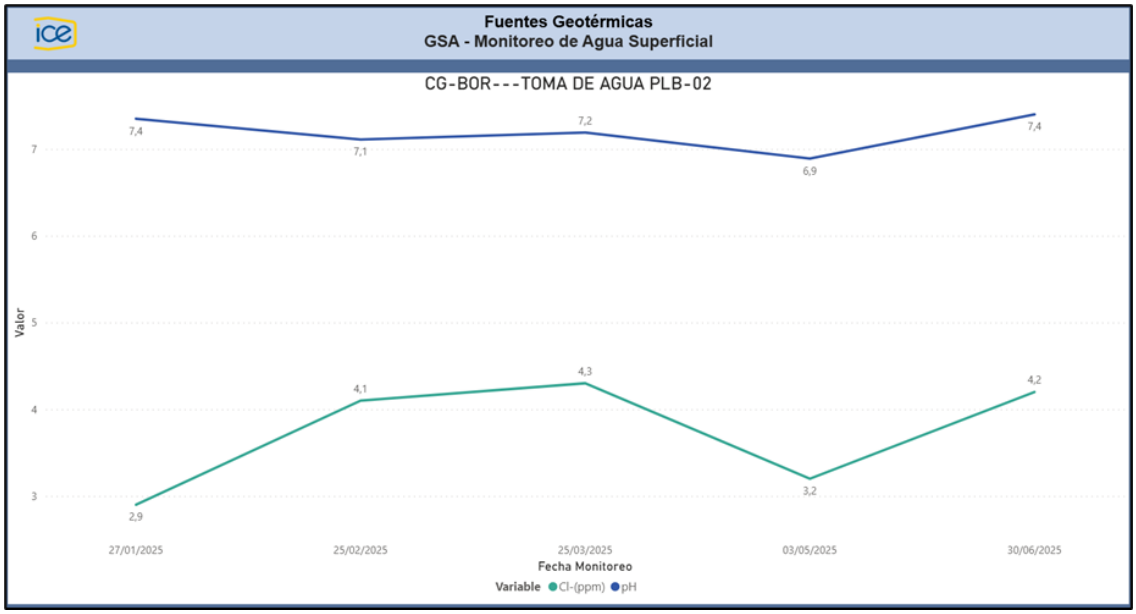
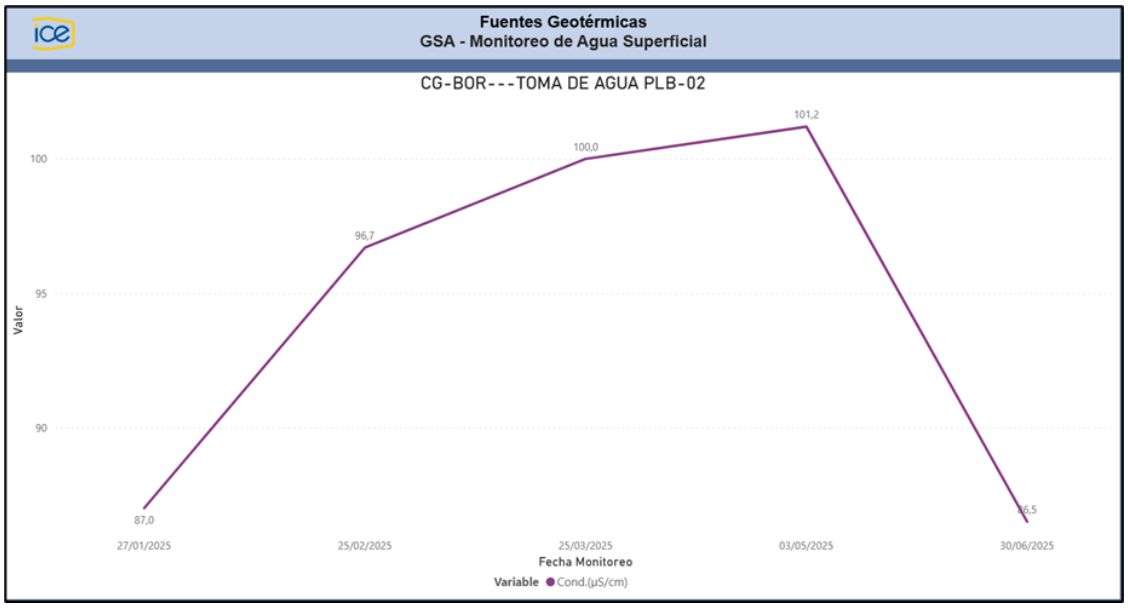
Figura 46. Registros de monitoreo de calidad de aguas superficial.

Los datos mostrados en la Figura 44 evidencian que las aguas superficiales en el área de proyecto muestran valores fisicoquímicos, que no superan los límites del Decreto N°32327-S, Reglamento para la Calidad del Agua Potable (Cuadro 11), decreto que se utiliza como referencia, ya que las aguas analizadas no son utilizadas para consumo humano. Sin embargo, en base a los resultados se puede asegurar la no presencia de fluidos geotérmicos en los cuerpos de agua superficial.

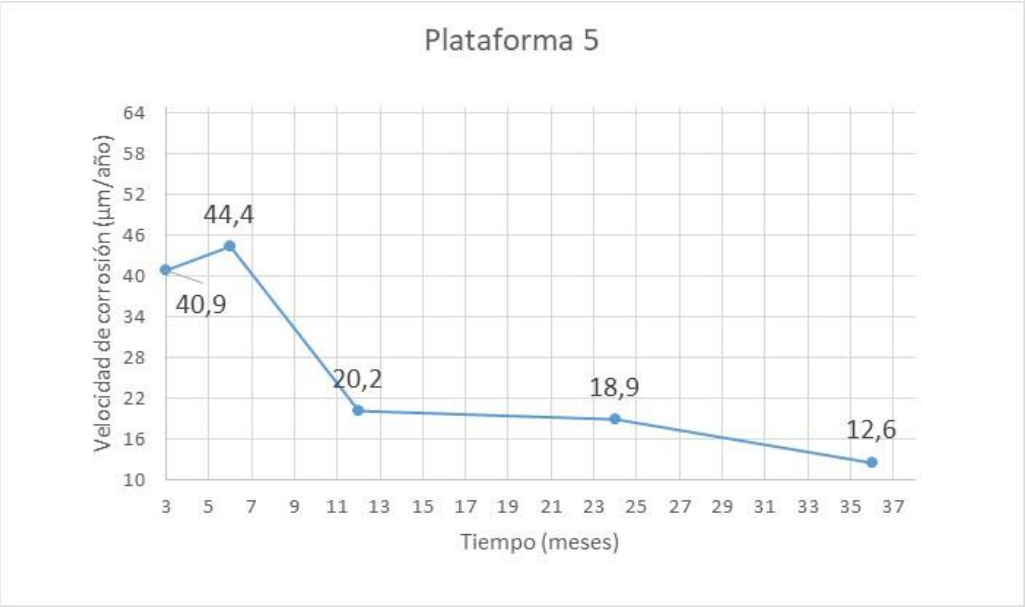
Figura 57. Velocidad de corrosión, determinada por método gravimétrico, para un periodo de exposición de 3, 6, 12 y 24 meses, en el sitio de monitoreo: Plataforma 5.

Al observar la tendencia de las curvas de las figuras anteriores, se encuentra que ambas inician con una tasa de corrosión que aumenta en los primeros 6 meses, pudiendo clasificarse como nivel C3, pero a partir del sexto mes, experimentan una clara disminución, la cual tiende a estabilizarse a partir del mes 12, y continúa disminuyendo a los 24 y 36 meses, manteniéndose desde el mes 12 en la clasificación de ambiente C2., correspondiente a una tasa de corrosión baja.

Este comportamiento es esperado debido al carácter semiprotector de los productos de corrosión del acero, y se logra concluir de este estudio que la categoría de corrosividad para la zona de Borinquen, en los sitios estudiados plataforma 2 y 5, y según el método A de la norma ISO 9226:2012, es la correspondiente a un ambiente C2.
