Informe de Responsabilidad Ambiental

Informe de Responsabilidad N

XXXIIIX-2017

Proyecto Geotérmico Las Pailas

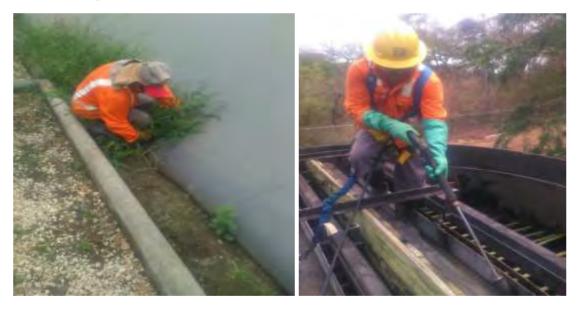
Figura 41. Limpieza y mantenimiento del STAR del Campamento.

En el tema de manejo de aguas residuales, durante este periodo se realizaron labores de mantenimiento y limpieza del Sistema de Tratamiento de Aguas Residuales (STAR) y sus alrededores (Figura 41).

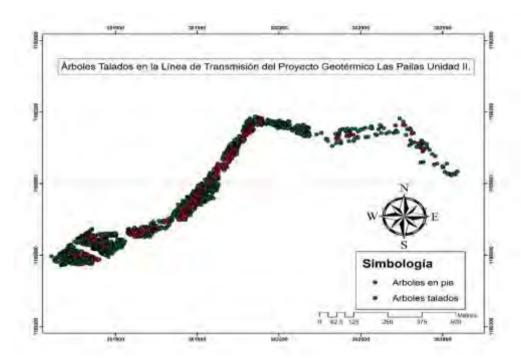
Figura 52. Árboles talados en la ruta de la Línea de transmisión del Proyecto Geotérmico Las Pailas Unidad II.

En el periodo se continuó con el aprovechamiento forestal en la ruta de la Línea de Transmisión, el ancho de la servidumbre talada se adaptó según la altura a la que estará el conductor más bajo, por lo cual, existen sectores donde el ancho de la servidumbre es de 10 metros y sectores donde el ancho es de 20 metros. Esto permitió disminuir la cantidad de árboles talados sin afectar el funcionamiento óptimo de la línea. Ver Figura 52.

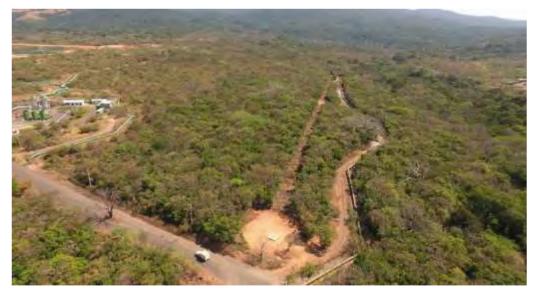
Figura 53. Foto área de la servidumbre de la Línea de Transmisión del Proyecto Geotérmico Pailas Unidad II.

En total se han cortado 487 árboles para un volumen de 54.3 m³. Los desechos de la tala no están siendo trasladados a un sitio de escombrera con el objetivo de disminuir el impacto por el movimiento de tierra producto de la maquinaria. Las trozas con potencial para aprovechamiento forestal son trasladadas al patio de madera para su posterior aserrío. Ver Figura 53.

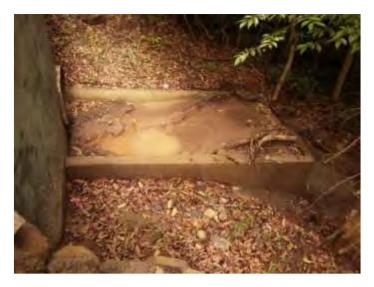
Figura 64. Inspección de sedimentadores en junio 2017.

Mensualmente se realiza una inspección de los sedimentadores para determinar el funcionamiento de los mismos. Se llevaron a cabo tres visitas de campo en las que visualmente se determinó que algunos de los sedimentadores se encontraban colmatados, producto de las fuertes lluvias en el AP, por lo tanto, se procede a notificar a los encargados de obra para que realicen los trabajos de limpieza (Figura 64).

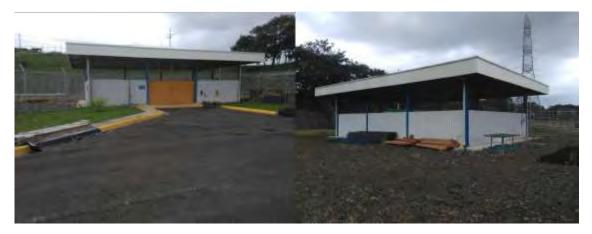
- Se hizo una visita el 8 de junio y se revisaron las hojas de seguridad, no se encontraron ya que están haciendo un cajón nuevo.
- Se revisó el tanque de contención de derrames y está lleno de agua de lluvia, sería conveniente impermeabilizar esta tapa.
- El kit de contención de derrames está en buen estado.
- Se limpió el drenaje del piso, que tenía suciedades.
- Revisión de los extintores en buen estado, están cargados.
- La ducha funciona satisfactoriamente.
- La bodega está limpia.
- Se colocó el rotulo informativo sobre transporte y manejo de químicos que estaba caído.

Figura 151. Vista exterior de la bodega de inflamables en su parte frontal y posterior.

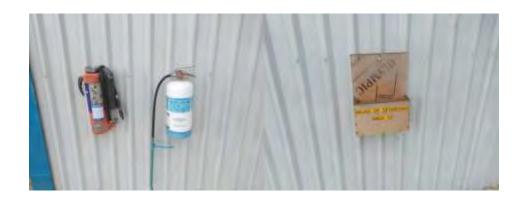
Figura 152. Evidencia de extintor con amarra suelta y ausencia de hojas de seguridad.

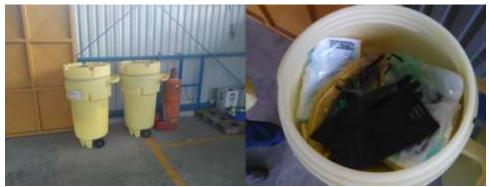
Figura 155. Kits de contención de derrames.

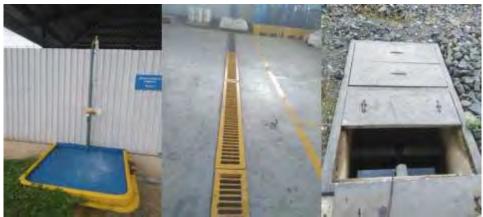
Figura 156. Vista de la ducha, el canal de drenaje y el tanque de contención de derrames. Vista interior de la de la bodega de sustancias inflamables.

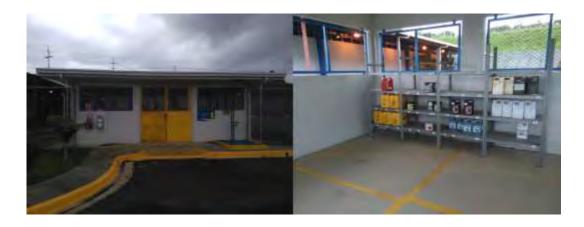
Las bodegas de productos químicos se encuentran acomodadas según diseño y recomendaciones del regente químico. Para la visita realizada el 8 de junio, se observó que las bodegas se encuentran en buenas condiciones y los tanques están en buen estado (Figura 157 y Figura 158).

Figura 157. Vista del exterior e interior de la bodega de químicos, los edificios están en buenas condiciones, no hay derrames.

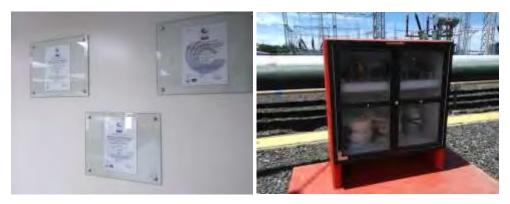
Figura 159. Certificados de calidad, ambiente y riesgos vigentes y gabinete con equipo contra incendios en buen estado, con mangueras, pitones y herramientas.

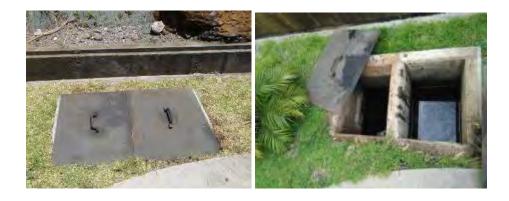
Figura 162. Trampa de aceites de taller 12 de junio, está limpia de aceites.

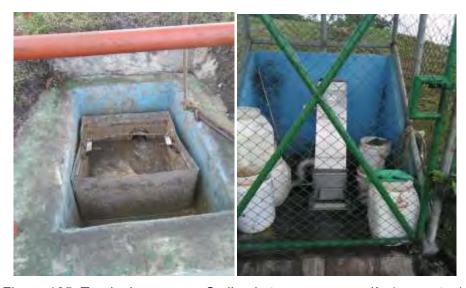
En este trimestre se ha bajado la llegada de grasa a los tamices de la planta y la limpieza de la misma se ha aumentado debido a varias quejas que se presentaron. El responsable de realizar la limpieza es Proyecto, sin embargo, es necesario mejorar la separación de gruesos provenientes de comedor de proyectos. Se ha proseguido con la implementación de algunas mejoras para aumentar el tiempo de retención como la colocación de un bypass en el reactor biológico, el cambio de uso de las bombas del sedimentador a

Figura 165. Tamiz de gruesos. Se limpia tres veces por día (proyectos).

manual para evitar que se vacíe completamente, se aplicaron 15 bolsitas de bacterias digestores de grasa al reactor (Figura 165).

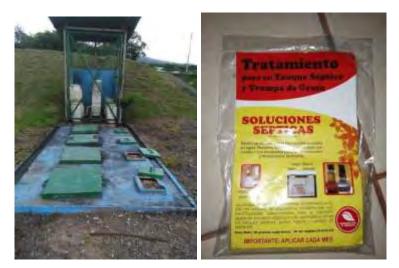
En el tanque desgrasador del comedor de proyectos, se aplican bacterias para mejorar la digestión de las grasas y así mejorar el funcionamiento de la planta de tratamiento, ver Figura 166.

Figura 166. Bacterias descomponedoras y tanque desgrasador del comedor de proyectos.

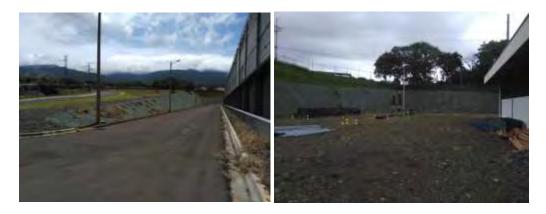
Se cuenta con una cubierta de membrana para sostener el suelo de los taludes evitando la erosión y pérdida de estabilidad de los mismos (Figura 175). Para el periodo en curso no evidencias desprendimientos de material de los taludes, sin embargo se detecta la necesidad de ejecutar mejorías en algunos sectores.

Figura 175. Taludes estabilizados con geo-membranas sintéticas en la Planta Geotérmica Pailas I, en buen estado.

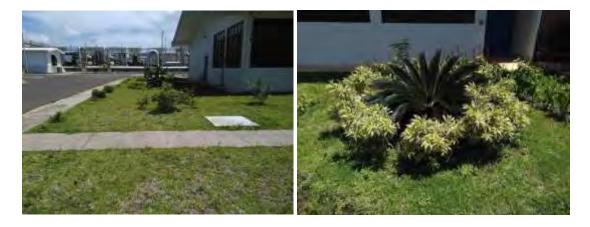
Asimismo, se brinda mantenimiento a las zonas verdes ubicadas dentro del área de la planta, las cuales durante el periodo se mantuvieron bien conservadas, como se muestra en la Figura 176.

Figura 176. Zonas verdes ubicadas en los alrededores de la Planta Geotérmica Pailas I.

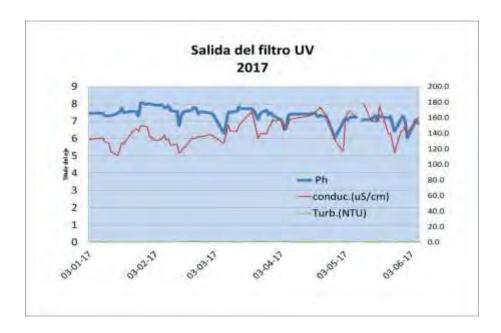
En la Figura 177 se muestra la variación del pH del agua del grifo, los resultados muestran que la planta de tratamiento de agua potable está trabajando de forma correcta, de igual manera en el Cuadro 32, se muestra los resultados de la salida de agua de la planta potabilizadora.

Figura 177. Variación del pH del agua para consumo humano.
