## Informe de Responsabilidad Ambiental

Informe de Responsabilidad N° XLIII-2017  
Período del Informe: Octubre-Noviembre-Diciembre 2017

### Proyecto Geotérmico Las Pailas

Enero 2018

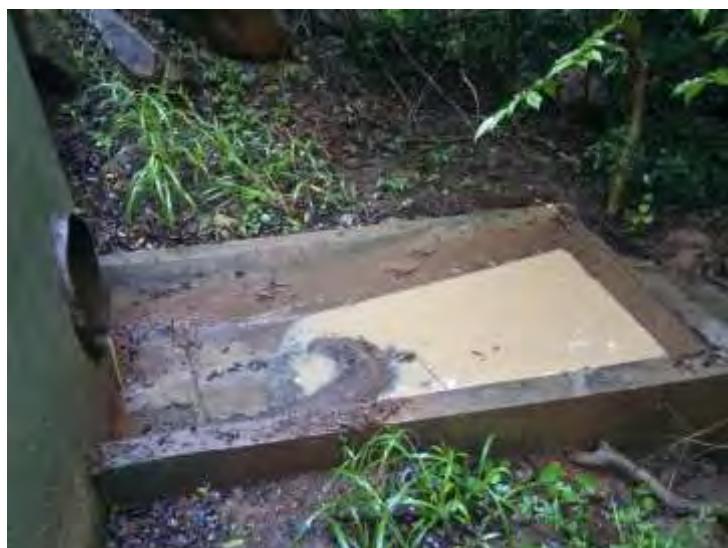
Figura 59. Inspección de sedimentadores en octubre 2017.

Mensualmente se realiza una inspección de los sedimentadores para determinar el funcionamiento de los mismos. Se llevaron a cabo tres visitas de campo en las que visualmente se determinó que los sedimentadores se encontraban colmatados, producto de las fuertes lluvias en el AP, por lo tanto, se procede a notificar a los encargados de obra para que realicen los trabajos de limpieza (Figura 59).

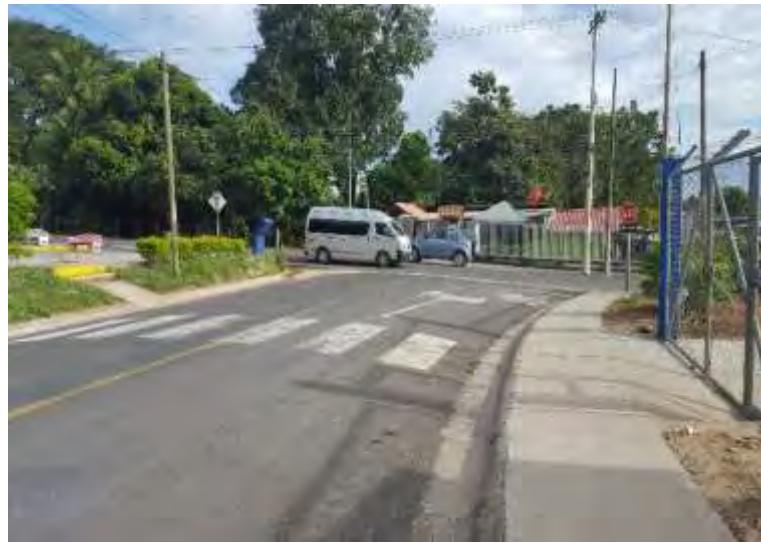
**Figura 128.** Señalización peatonal, Escuela Curubandé, IV Trimestre 2017.

Frente a las escuelas de las comunidades mencionadas, se demarcaron pasos peatonales (Figura 128) con el objetivo de que garantizar la seguridad de la población de la zona.

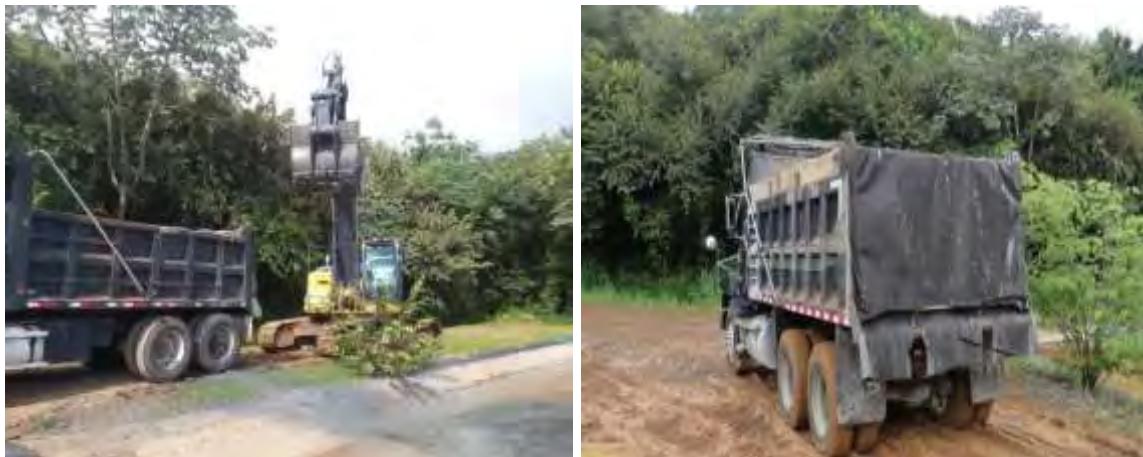
Figura 143: Adaptación de geotextil en compuerta de vagonetas utilizadas durante el traslado.

Los trabajos de extracción de cortados iniciaron el 2 de octubre del 2017, finalizando el 03 de noviembre del 2017. Dicho traslado se realizó mediante vagonetas, a las cuáles se les aseguró la compuerta con geotextil, tierra y piedra cuarta, para evitar derrames durante el traslado (Figura 143).

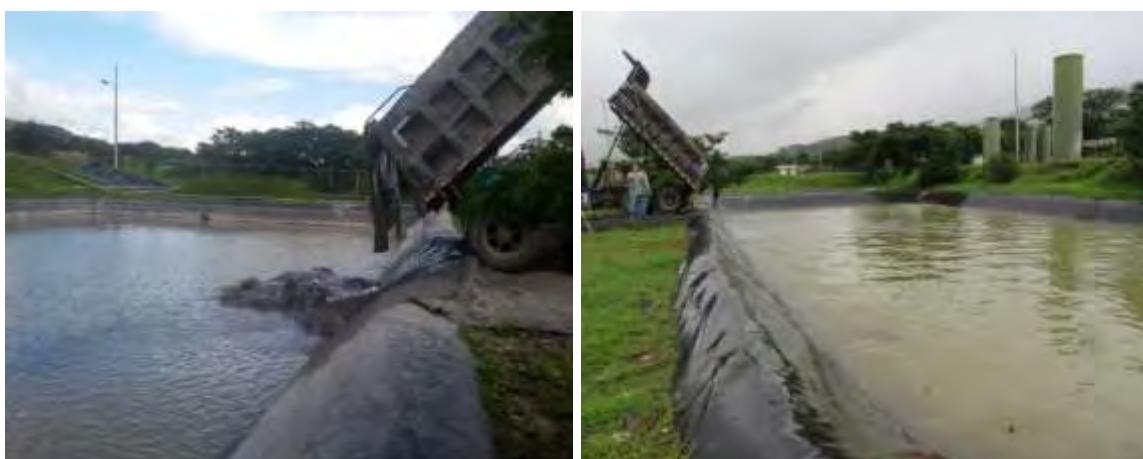
Figura 144: Laguna del PLP-01 durante vaciado de lodos.

Como se mencionó anteriormente, el material se dispuso en dos lagunas, una ubicada en el PLP-01 (Figura 144) y la otra en PLP-10 (Figura 145), ambas reunían las pautas ambientales requeridas para la correcta disposición del material.

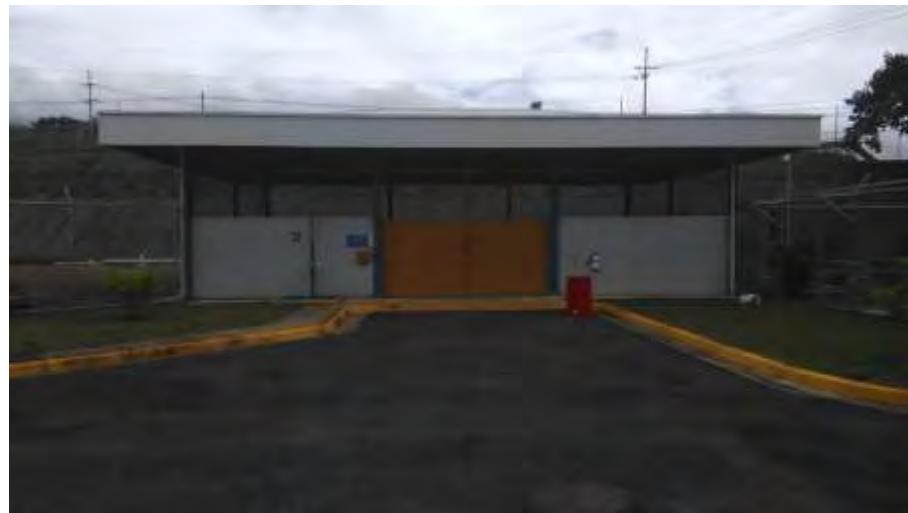
Figura 1. Vista exterior de la bodega de inflamables en su parte frontal y posterior.

- Se hizo una visita del 4 al 5 de diciembre y se revisaron las hojas de seguridad que ya tienen un cajoncito nuevo en buen estado.
- Se revisó el tanque de contención de derrames y está lleno de agua de lluvia, es necesario impermeabilizar esta tapa, no se han presentado derrames.
- El kit de contención de derrames está en buen estado.
- El drenaje de piso está limpio.
- Revisión de los extintores en buen estado, están cargados.
- La ducha funciona satisfactoriamente.
- La bodega está limpia.
- Hay rotulo informativo sobre transporte y manejo de químicos en su lugar.

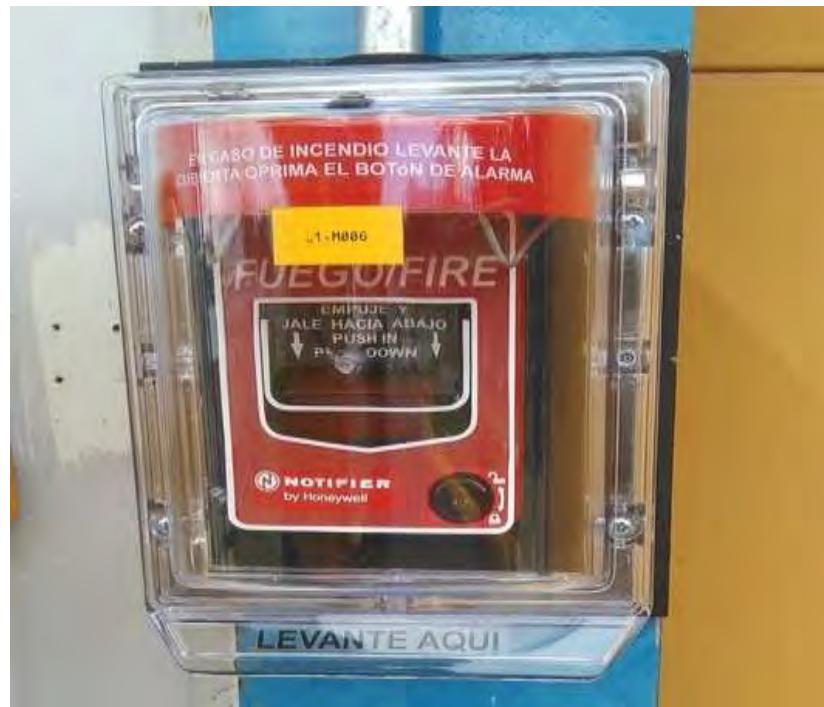
Figura 2. Se instaló la estación de alerta de fuego.

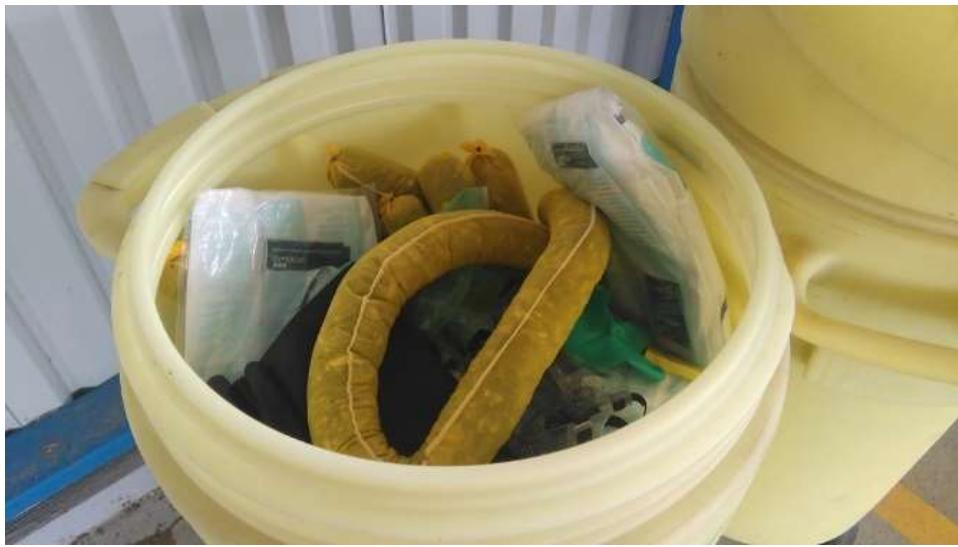
Figura 5. Se cuenta con kits de contención de derrames.

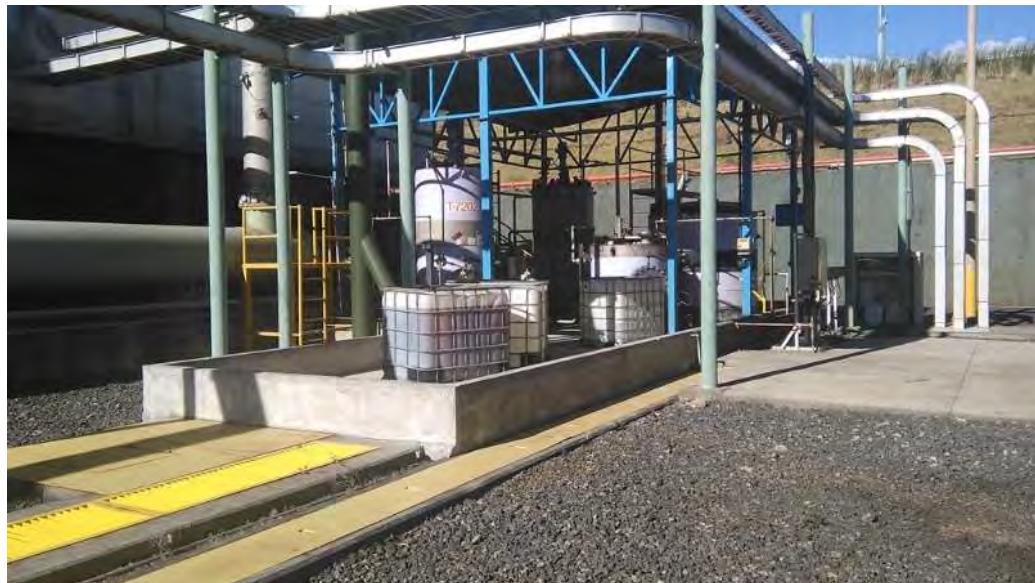
Figura 12. Sistema de soda con muros de contención de derrames

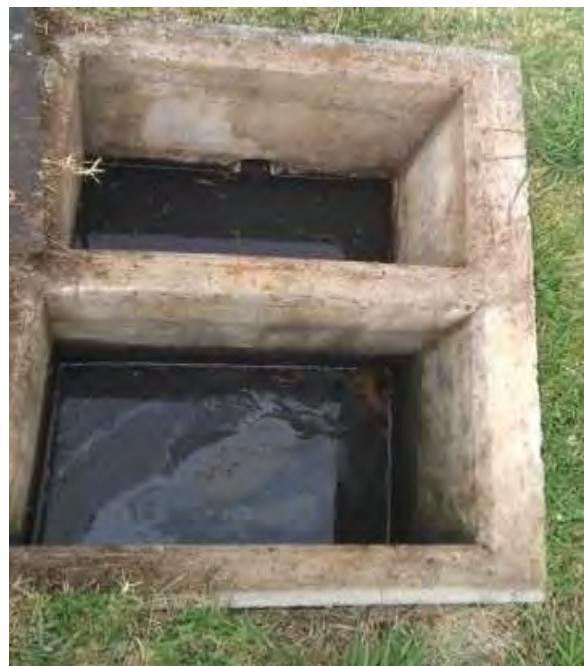
Figura 13.Trampa de aceites de taller 5 de diciembre, está limpia de aceites la salida.

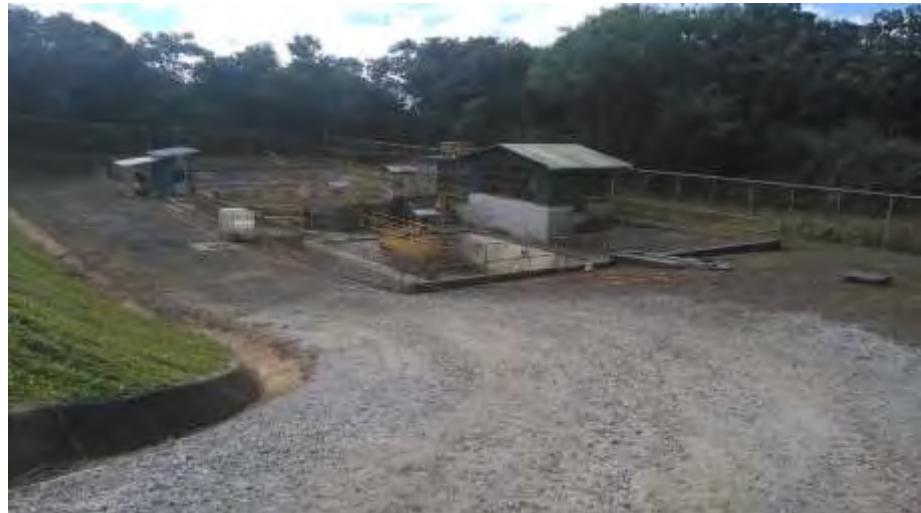
Figura 16. Vista general de planta de tratamiento.

Luego del mes de setiembre se han venido muchas lluvias que causaron problemas de muy alto nivel en las pilas por la tormenta Nate, pero fuera de esto los cambios implementados con los residuos de flujo en las lagunas, mejor control de los niveles, reciclaje permanente

en el sedimentador, purgas de lodos, aplicación de bacterias, mejor control de la espuma y grasas, han venido a tener cargar orgánicas en DQO de menos de 150 mg/l a la salida del sedimentador, si es necesario una automatización del proceso ya que no se dispone de personal fines de semana o en la noche y una falla puede afectar el proceso, cosa que ha pasado, en este sentido para el 2018 se tiene presupuestado una mejora del proceso.

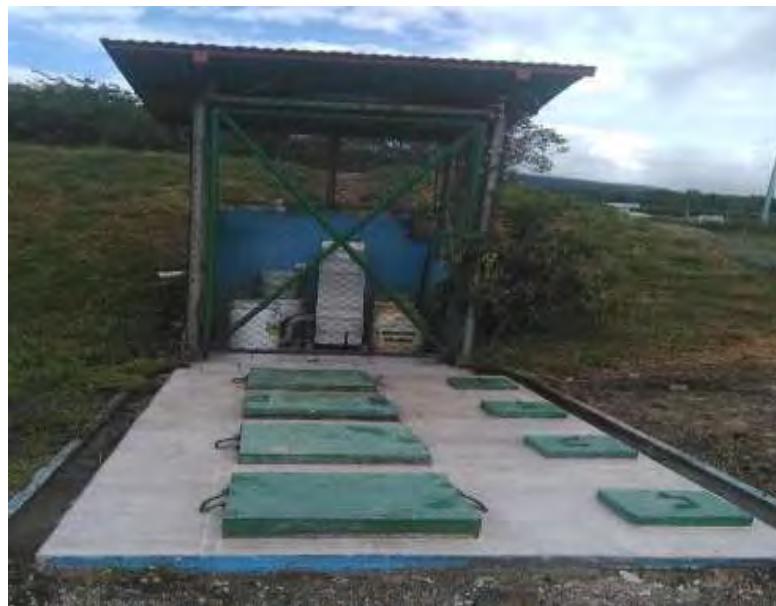
Figura 16. Tanque desgrasador.

En el tanque desgrasador del comedor de Proyecto, se aplican bacterias para mejorar la digestión de las grasas y así mejorar el funcionamiento de la planta de tratamiento. La grasa flotante se limpia tres veces por día.

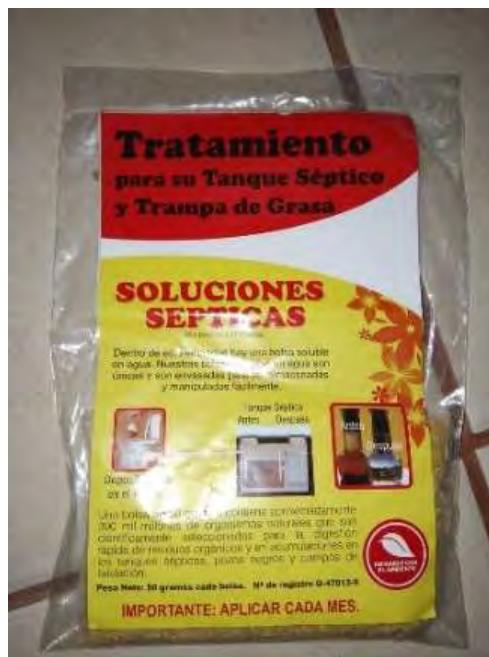
Figura 17. Bacterias descomponedores digestoras de grasa.

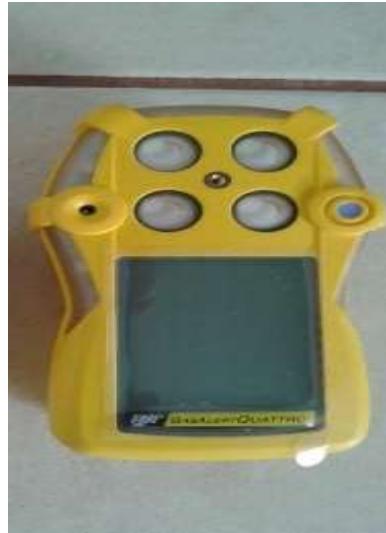
También se realizan mediciones de fugas de H<sub>2</sub>S en la planta, las cuales se realizan mediante instrumentos especializados en la detección de este tipo de gases, ver figura 21. Los muestreros muestran condiciones normales en la planta, y los resultados se observan en el Cuadro 3.

Figura 21. Detectores de fugas de H<sub>2</sub>S.

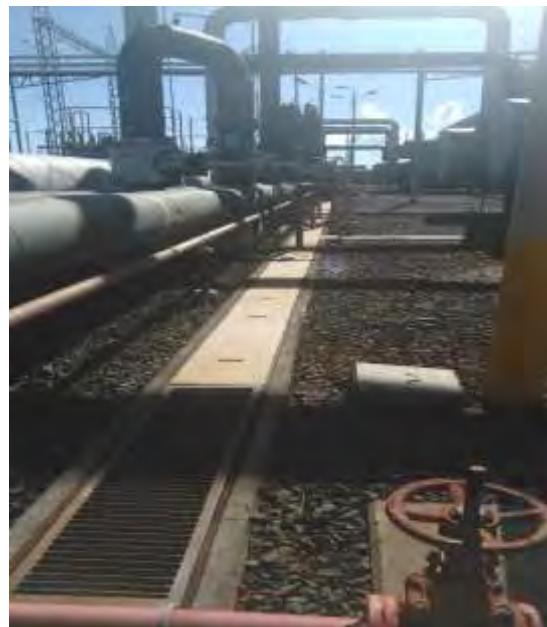
Como se muestra en la figura 22, la planta cuenta con un sistema de recolección de drenajes en todos los sistemas principales del proceso, los cuales son llevados a través de una red de tuberías hasta llegar al tanque de neutralización donde se ajusta su pH y se bombea a la laguna de enfriamiento, para posteriormente ser pasado al pozo de reinyección, este sistema es automático, las tuberías están aisladas, camuflaje color verde, también se cuenta con sistemas de separación de aguas aceitosas en el edificio de mantenimiento, las que se limpian cada mes. Esto lo hace el área civil. Estos aceites se mandan al centro de trasferencia donde un gestor autorizado los recoge para reciclarlos. Los comedores tienen trampas de grasa, que se limpian mensualmente por el área civil.

Figura 22. Sistema de drenajes

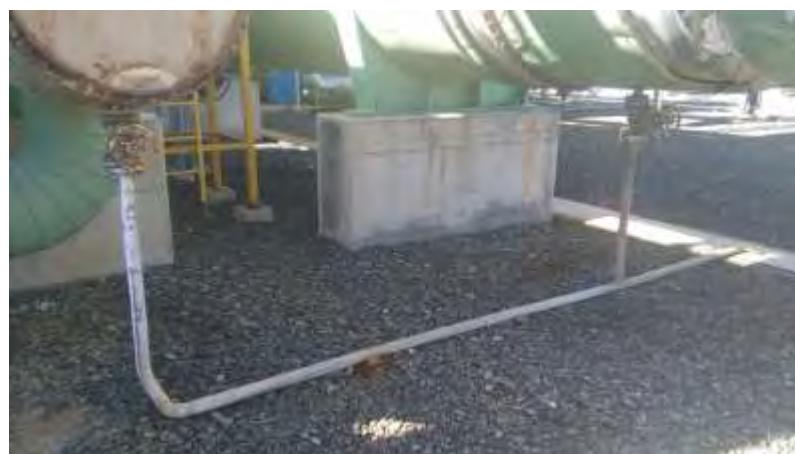
Figura 23. Sistema de drenajes de condensados

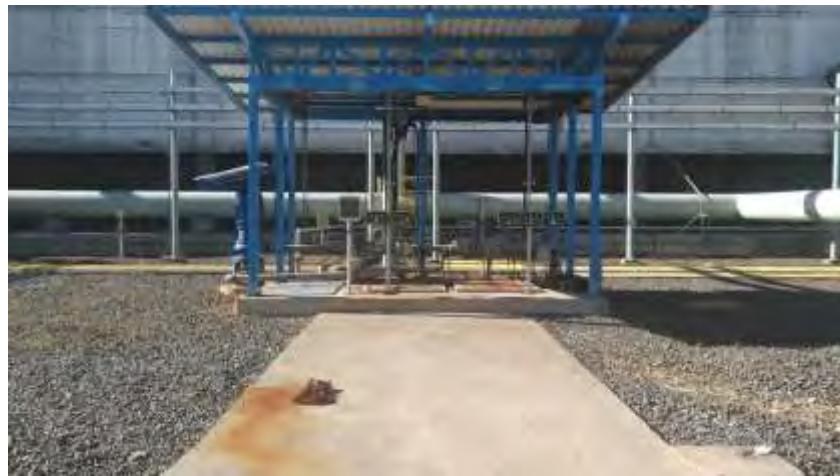
Figura 24. Tanque de drenajes de condensado en buen estado

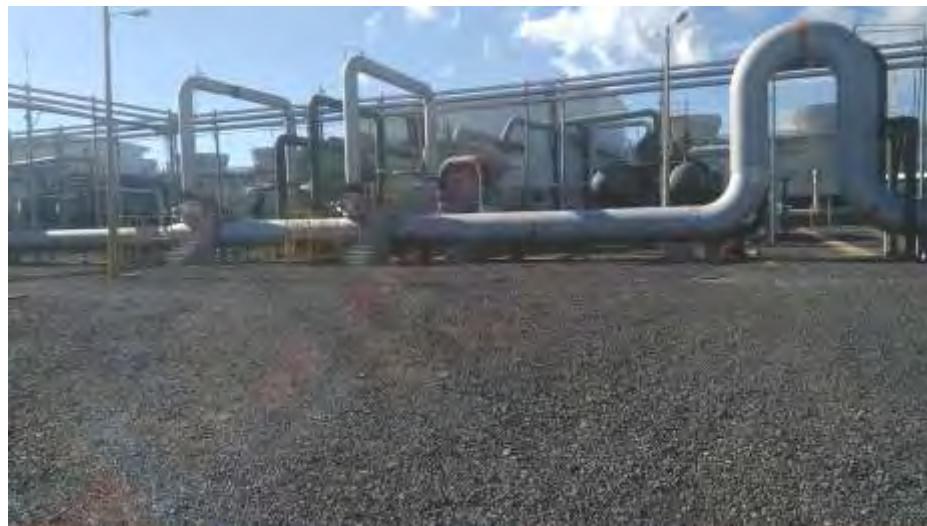
Las tuberías de vapor y salmuera están recubiertas con un aislante térmico para evitar la fuga de calor al medio y la perdida de propiedades termodinámicas, similarmente, también están recubiertos los evaporadores y precalentardores de pentano, todo esto protege al personal, al ambiente y al proceso, baja en nivel de ruidos. Estos se mantienen en buen estado, ver figura 25 y figura 26.

Figura 26 .Estado de cubiertas aislantes de precalentadores y vaporizadores.

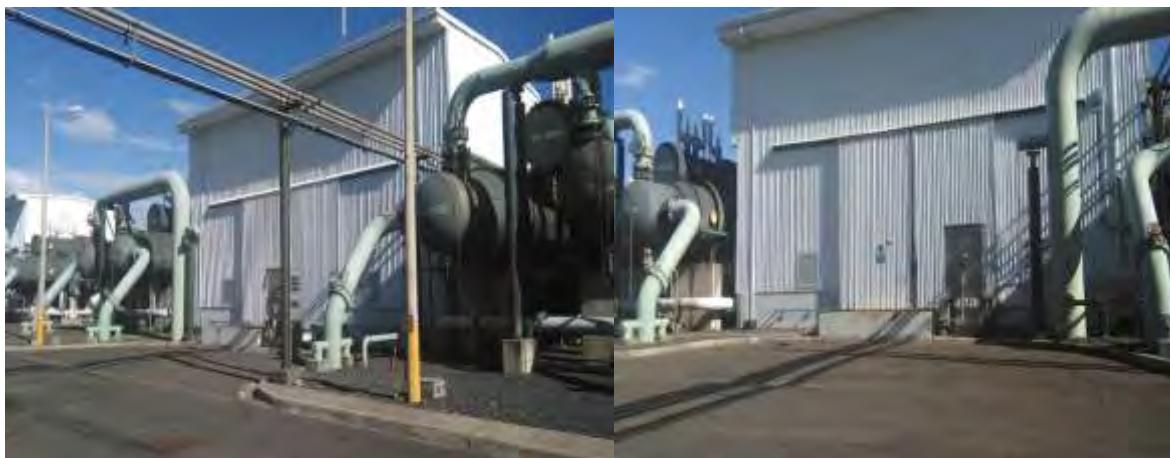
Figura 27. Aislamiento térmico y acústico de la caseta de turbina.

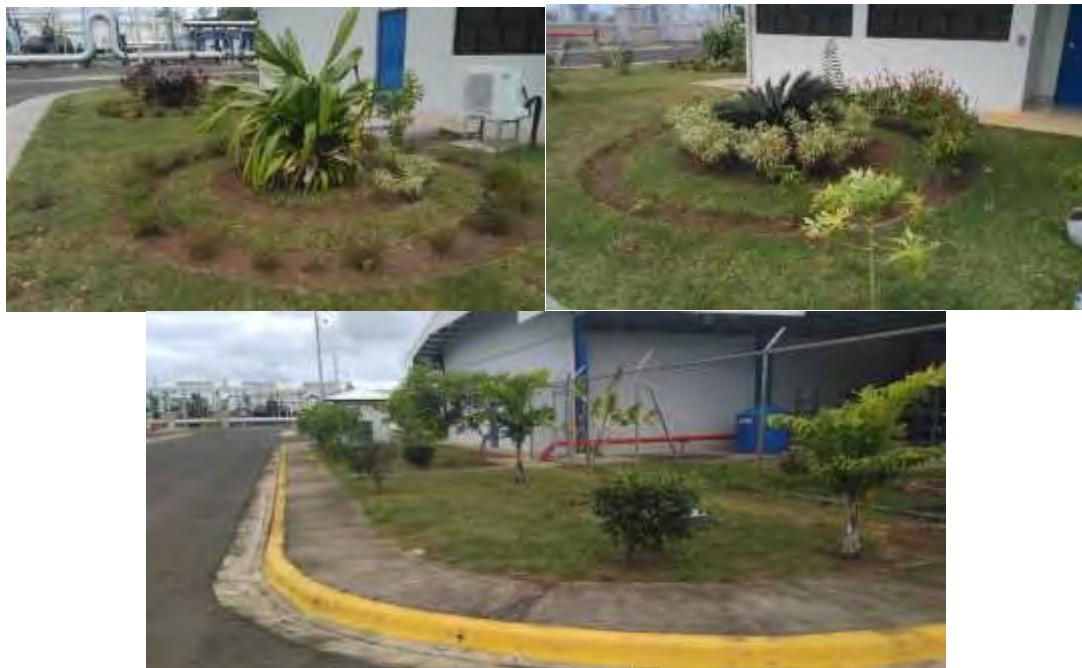
También se da mantenimiento a las zonas verdes ubicadas dentro del área de la planta, las cuales durante el periodo se mantuvieron bien conservadas, como se muestra en la Figura 29.

Figura 29. Zonas verdes ubicadas en los alrededores de la Planta Geotérmica Pailas 1 en buen cuidado.

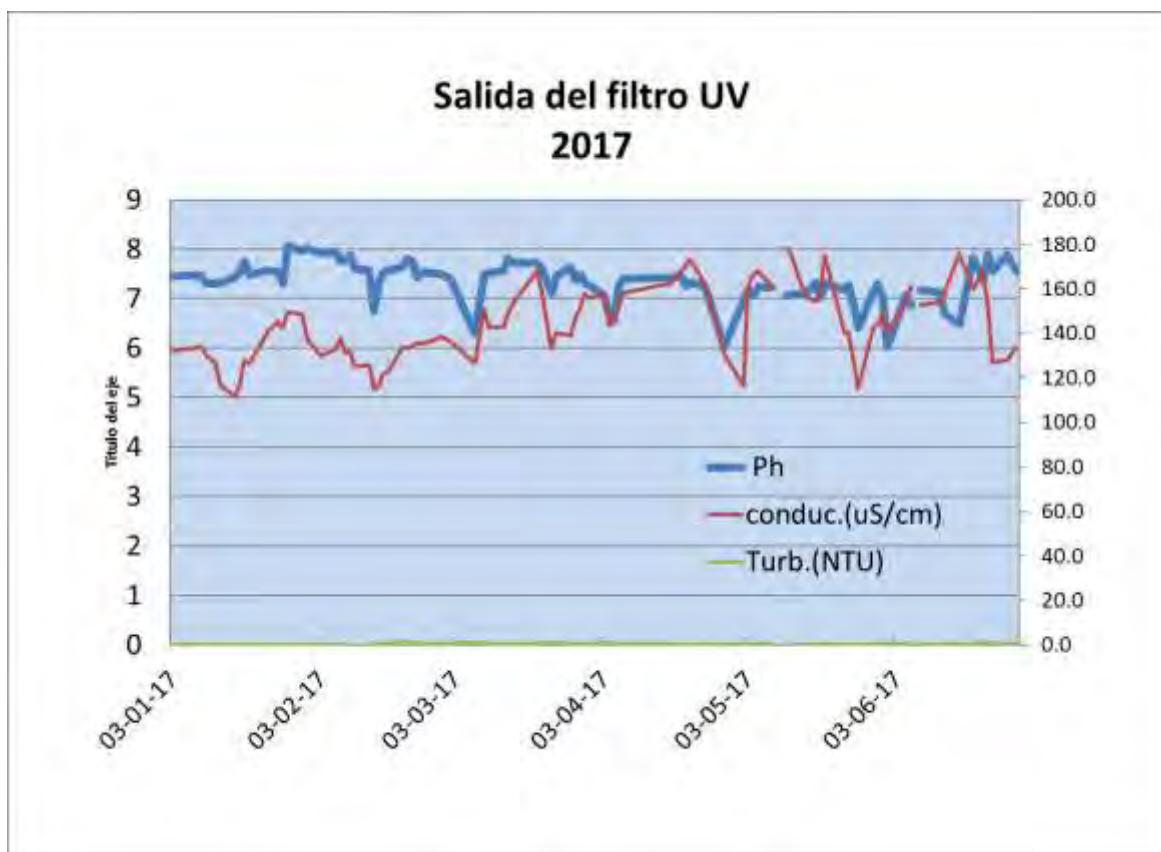
En la figura 30 se muestra la variación del pH del agua del grifo, los resultados muestran que la planta de tratamiento de agua potable está trabajando de forma correcta. De igual manera en el Cuadro 4 y Cuadro 5, se muestra los resultados de la salida de agua de la planta potabilizadora.

Figura 30. Variación del pH del agua para consumo humano.
