Informe de Responsabilidad Ambiental

Informe de Responsabilidad N° XXXIIX-2017
Período del Informe: enero-febrero-marzo 2017

Proyecto Geotérmico Las Pailas

Ubicación: Provincia: Guanacaste, Cantón: Liberia,
Distrito: Curubandé

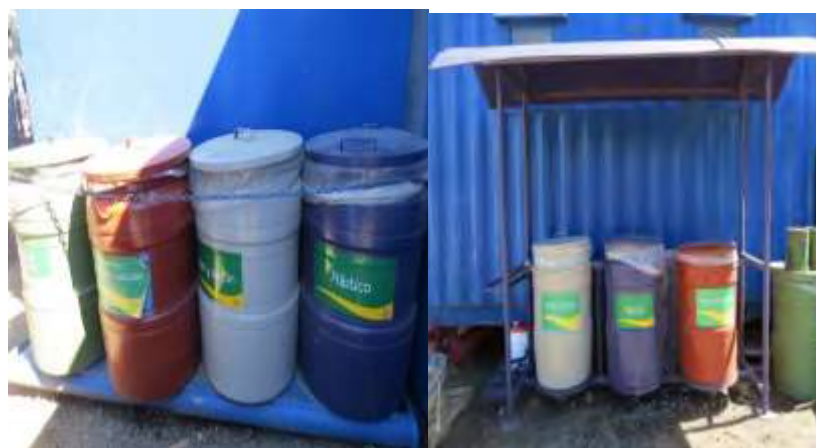
Todos los residuos generados en las áreas de trabajo de Recursos Geotérmicos son separados de acuerdo a lo indicado en el procedimiento CSRG-GE-GA-MGA. En la Figura 4, se muestran los recipientes utilizados en las perforadoras de pozos profundos Kpem y Cardwell KB-700 para recolección de derrames y residuos. En la Figura 5 se detallan los criterios que se utilizan para la clasificación de residuos ordinarios y peligrosos (absorbentes y tierras contaminadas generados por derrames).

Figura 4. Recipientes utilizados en la clasificación de residuos PGP-52 y PGP-83.

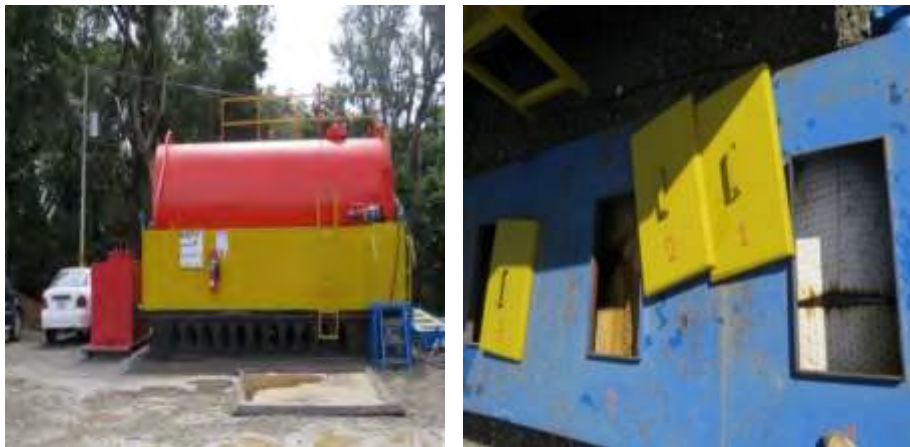
Para el manejo y control de derrames en los sitios de perforación se utilizan toallas absorbentes hidrofóbicas y sistemas de trampas para aguas oleaginosas según se muestra en la Figura 6 y Figura 7.

Figura 6. Uso de toallas absorbentes en trampas para aguas oleaginosas en PGP-52.

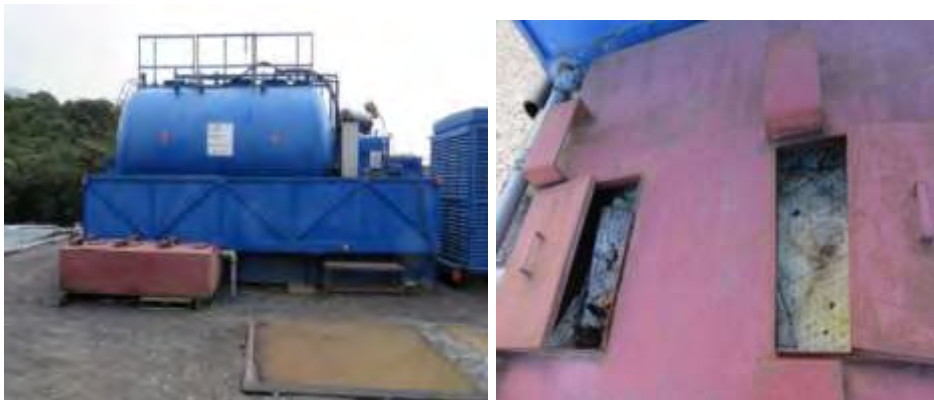
Figura 7. Uso de toallas absorbentes en trampas para aguas oleaginosas en PGP-83.

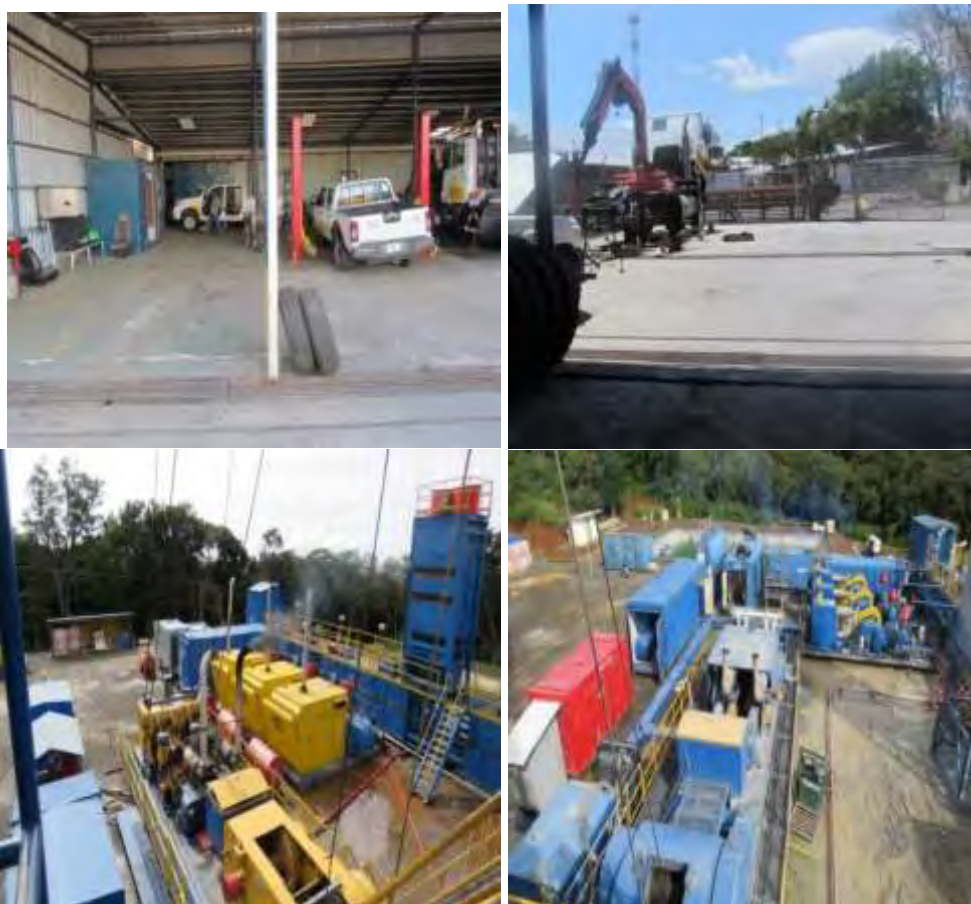
En la Figura 8 se muestran algunos vehículos y equipos que forman parte del mantenimiento que realiza el ICE.

Figura 8: Maquinaria, vehículos y equipos de perforación Cardwell y Kpem

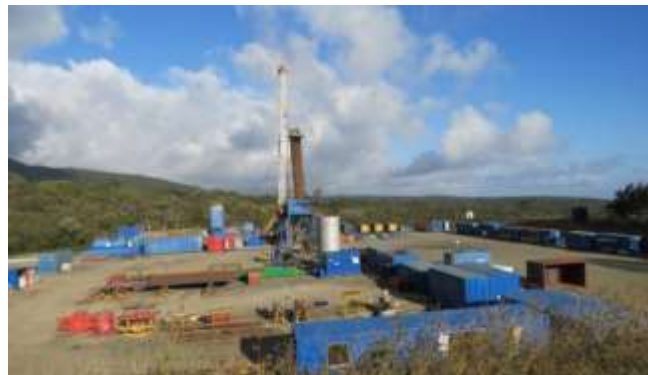
Los sitios de perforación permanecen ordenados de esta manera se reducen riegos de accidentes o derrames según se evidencia en la Figura 10 y Figura 11.

Figura 10. Vista panorámica PLP-13, PGP-83.

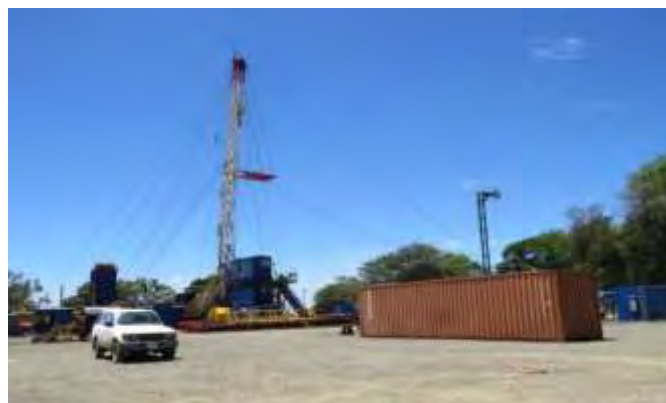
Figura 11. Vista panorámica PLP-12, PGP-52.

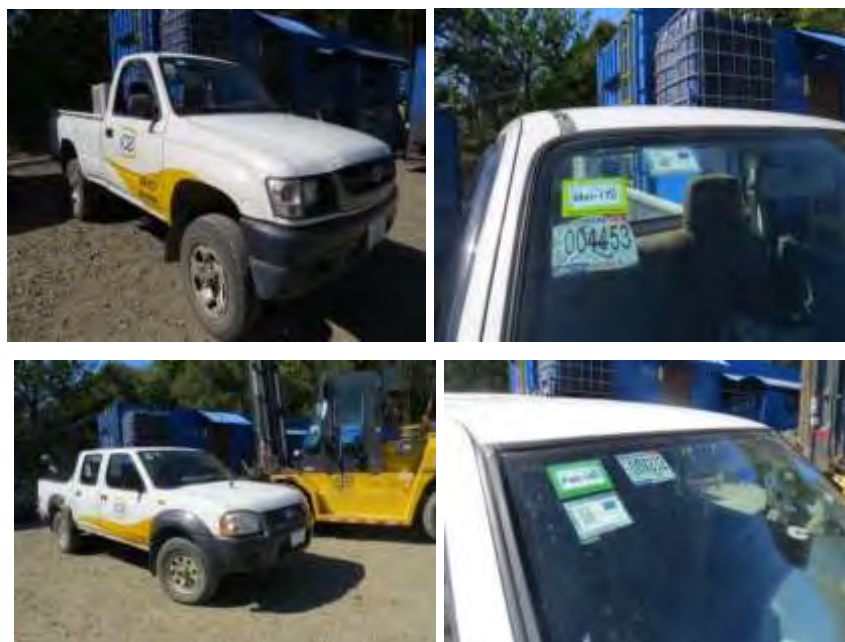
El C.S.R.G. opera con vehículos institucionales con marchamo y revisión técnica vehicular al día (RTV). En la Figura 12 se evidencia los vehículos que están asignados para logística del personal en las perforadoras Cardwell KB-700 y Kpem.

Figura 12. Vehículos utilizados para logística del personal en las perforadoras Cardwell y Kpem.

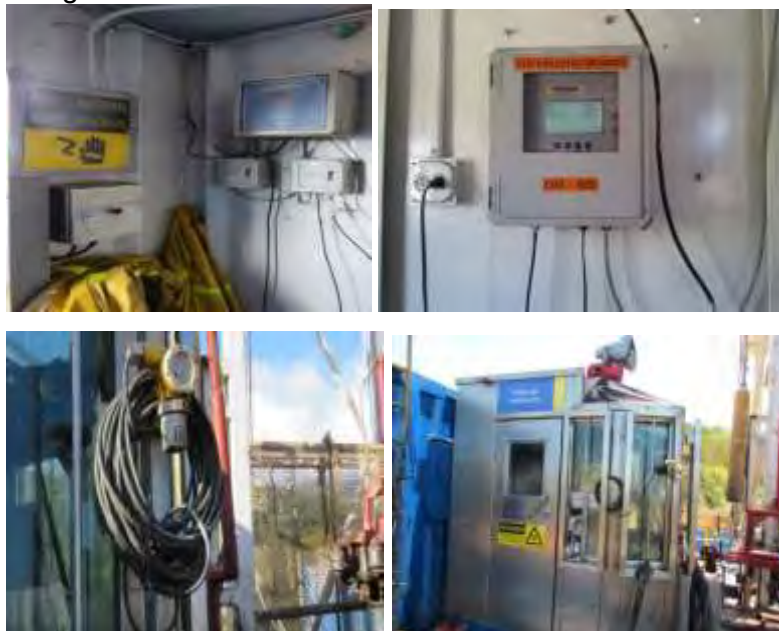
En los equipos de perforación cuentan con un sistema de alarmas audibles para el monitoreo de H₂S y CO₂, (10 ppm de H₂S, 5000 ppm de CO₂). Este sistema permite a los encargados de los procesos tomar medidas para garantizar la integridad de los trabajadores, ver Figura 15.

Figura 15. Detectores fijos con sistema de alarmas audibles de H₂S y CO₂.

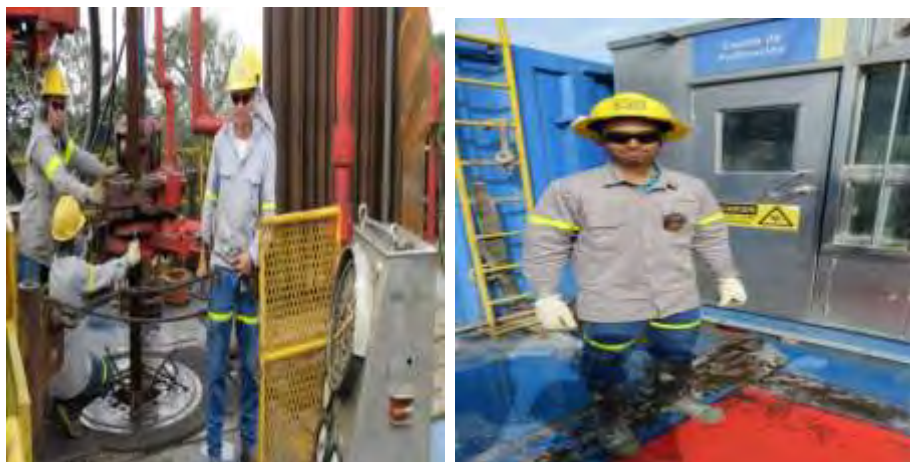
Previo a la apertura de pozos, pruebas de producción u operación de pozos geotérmicos, el ICE utiliza equipos portátiles con alarmas audibles para la medición de gases (H₂S y CO₂), ver Figura 16. Estos equipos son calibrados periódicamente y controlados en

Figura 16. Detectores de gases portátiles en equipos de perforación Cardwell y Kpem.

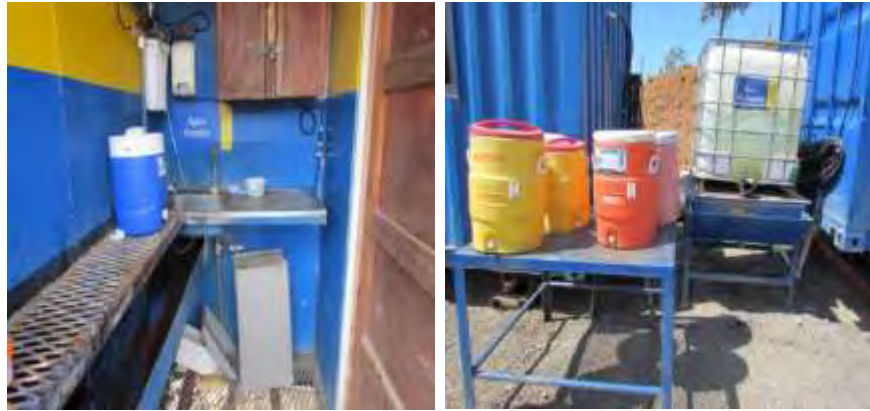
Se realizan análisis semestrales de la calidad bacteriológica del agua de consumo humano usadas por el personal de las perforadoras. En dichos sitios de trabajo se tiene rotulado los puntos que están habilitados con agua potable (consumo humano) y no potable (actividades de limpieza) según se evidencia en la Figura 22.

Figura 22. Sitios rotulados para agua potable y no potable.

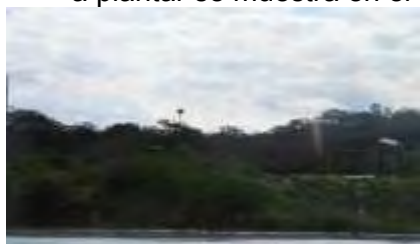
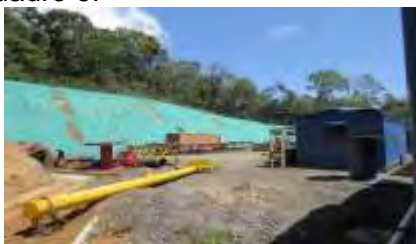
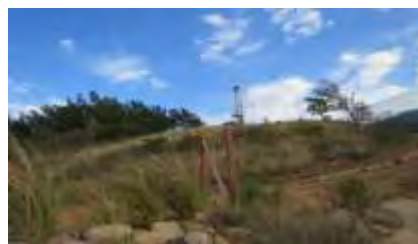
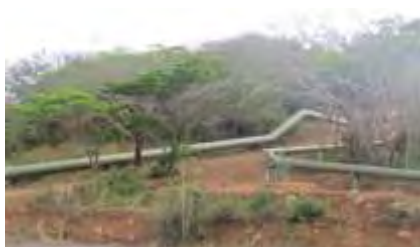
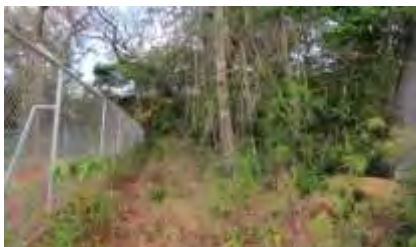
Figura 24. Registro fotográfico de la composición florística en el área de influencia del PG Las Pailas.

Se evaluaron los sitios de las plataformas de perforación donde se plantaron árboles durante el año 2016 (Figura 24). Se determinó que la intensidad de la época seca generó un alto porcentaje de mortalidad. En el año 2017 se resembrarán estos sitios, para los cuales se estimó la cantidad de plantas y se recomiendan algunas especies de árboles y

arbustos para plantar al inicio de la época lluviosa del año 2017, la propuesta de especies a plantar se muestra en el Cuadro 5.

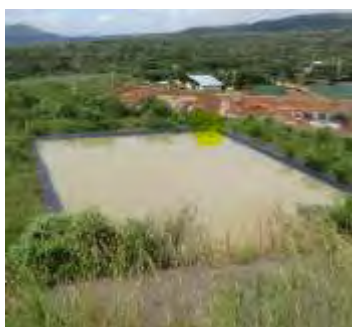
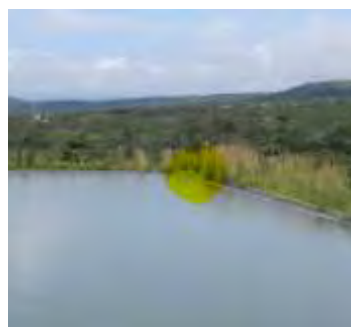
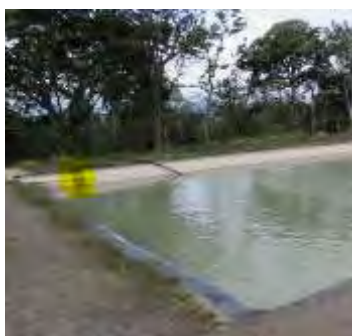
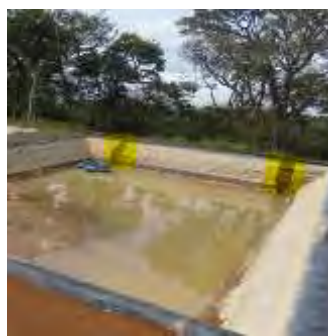
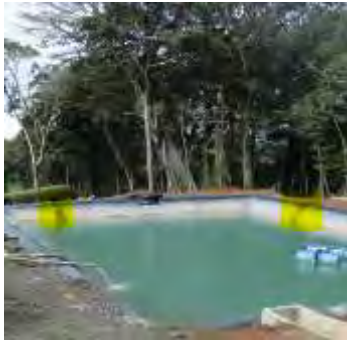
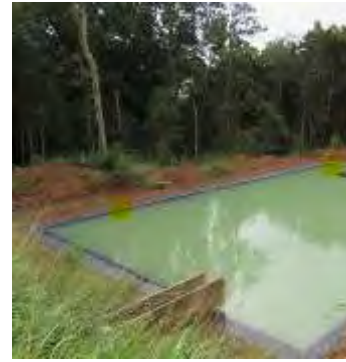
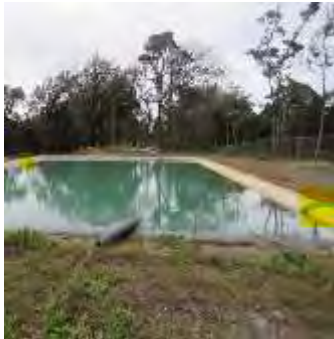
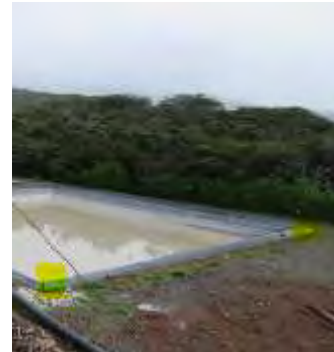
Se realizan revisiones periódicas en fosas de las 6 plazoleas de perforación para garantizar la existencia y funcionalidad de dispositivos de escape para animales, además de las fosas más grandes en las plazoleas 13 y 16 que cuentan con rampas de concreto que garantizan la salida de los animales, ver Figura 25.

Figura 25. Dispositivos para escape de fauna en plazoletas de perforación.

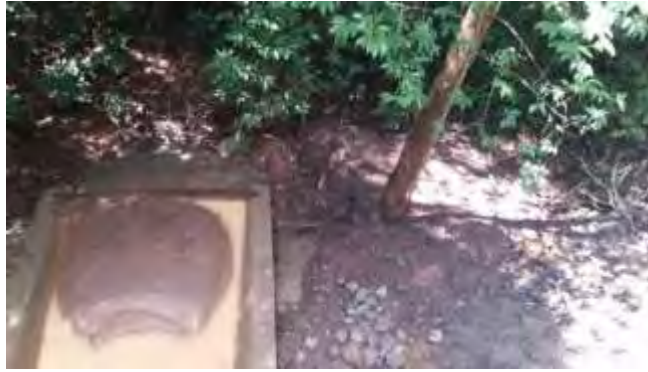
En la medida ambiental U2P N° 26 se detalla el plan de mantenimiento de sedimentadores que se está implementando para el seguimiento de la efectividad de dichas estructuras (Figura 27).

Figura 27. Sedimentador en el Proyecto Geotérmico Las Pailas II.

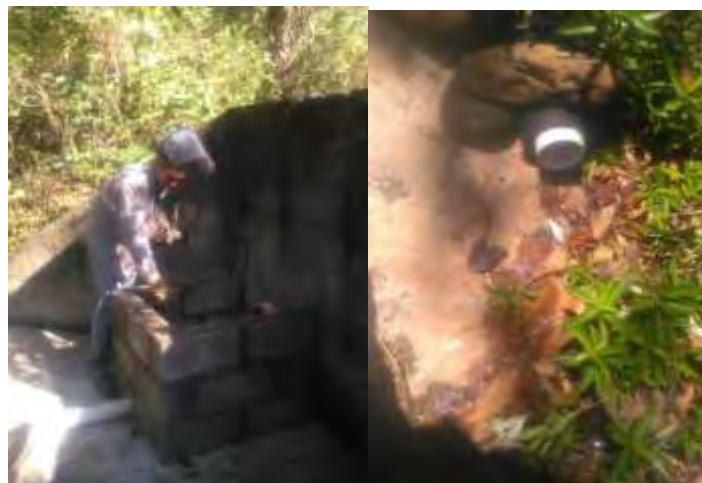
En el tema de manejo de aguas residuales, durante este periodo se implementaron las mejoras solicitadas en el informe realizado por la Dirección Aguas del Ministerio de Ambiente y Energía (MINAE), en el cual se indicaba que no se contaba con un caja de registro para realizar las muestras para los análisis de laboratorio y que el vertido de las aguas no se estaba haciendo directamente sobre el cauce del río (Figura 34), esto fue efectuado y notificado ante la Dirección de Aguas bajo el expediente 4463-V, lo cual también se incluirá en el primer reporte operacional de 2017 del efluente del Sistema de Tratamiento de Aguas Residuales (STAR) que se encuentra en el Campamento del Proyecto. Ver Figura 35 y Figura 36.

Figura 35. Implementación de mejoras recomendadas en el STAR del Campamento.

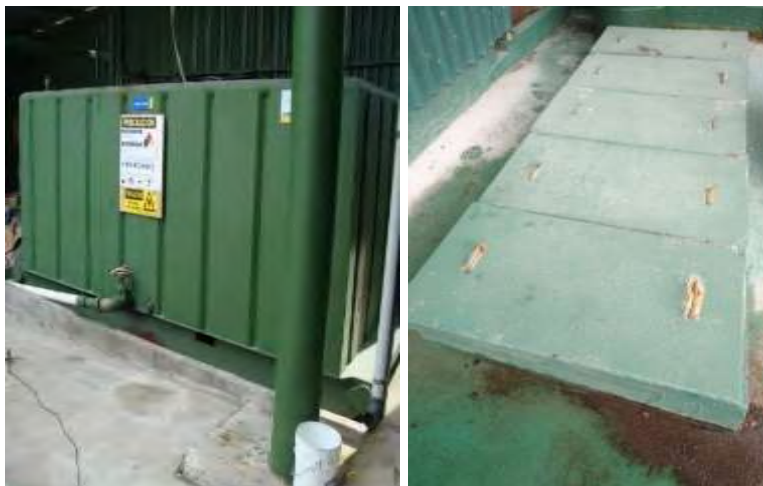
El centro de acopio cuenta con tanque séptico para las aguas negras y trampas para aguas oleaginosas en cada una de las bodegas que almacenan sustancias peligrosas, como se muestra en la Figura 39 .

Figura 39. Trampas para aguas oleaginosas.

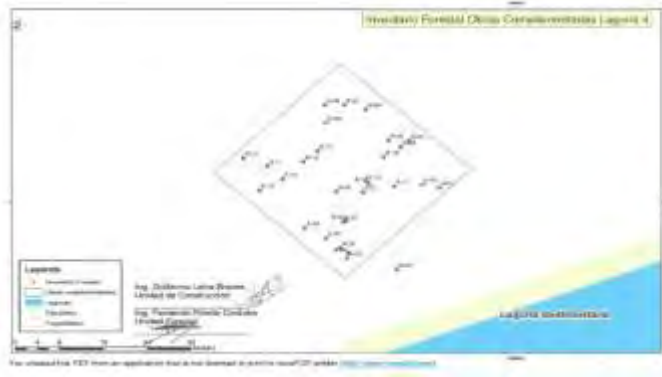
En el primer trimestre del 2017 se continuó con el aprovechamiento forestal en las obras complementarias. Se realizó la tala en el sitio laguna 4, este sector fue delimitado por el personal de topografía y avalado por la unidad de construcción y la unidad forestal del proyecto (Figura 48).

Figura 48. Área de aprovechamiento forestal en la laguna 4.

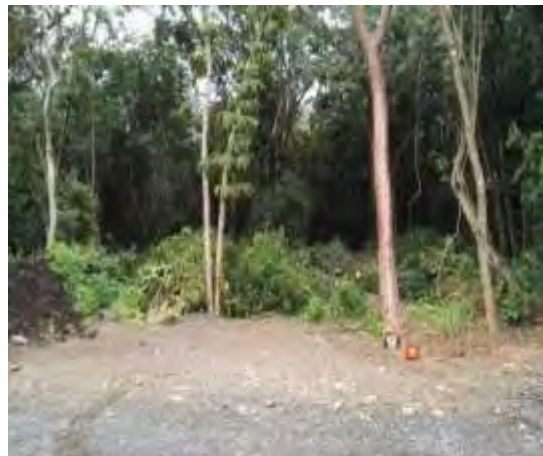
En total se realizó la tala de 28 árboles para un volumen de 6.6 m³ de madera. Los desechos de la madera talada fueron trasladados a la escombrera 1, y las trozas con potencial de aprovechamiento fueron trasladadas al patio de madera. (Figura 49)

Figura 49. Área talada en la laguna 4.

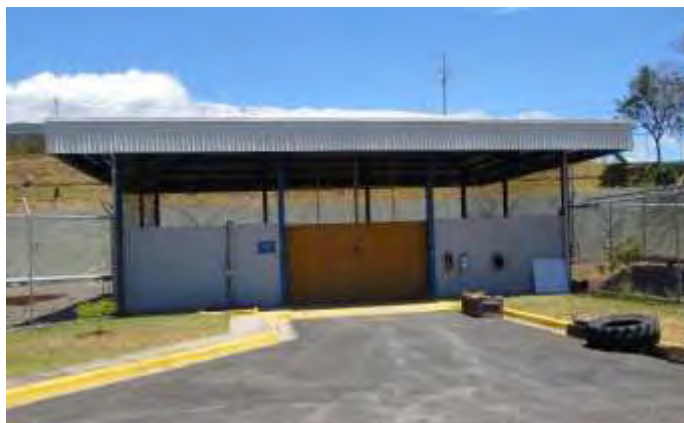
Figura 1. Vista exterior de la bodega de inflamables.

Los aceites están ubicados en una bodega la cual tiene un sistema de canales y tanque de contención de derrames. Los aceites están en un área de uso exclusivo para materiales inflamables, en el sitio se cuenta con las hojas de seguridad, kit de recolección de derrames y tarimas con contención de derrames, como se evidencia en las figuras 2 y 3. Todos estos edificios y sistemas se mantienen operando satisfactoriamente al momento de la inspección.

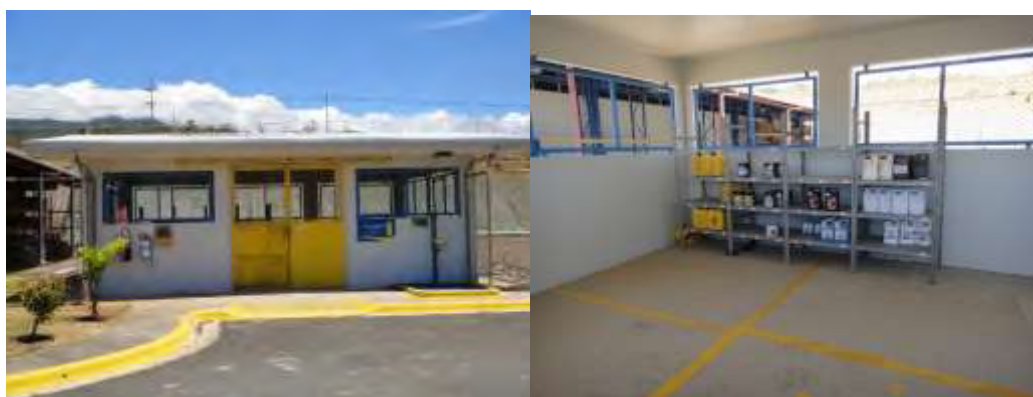
Figura 4. Vista del exterior e interior de la bodega de químicos.

Las bodegas de productos químicos se encuentran acomodadas según diseño y recomendaciones del regente químico de la planta, (Figura 4). Para la visita realizada el 13 de marzo, se observa que las bodegas se encuentran en buenas condiciones y los tanques están en buen estado, se observan los extintores y hojas de seguridad, (Figura5).

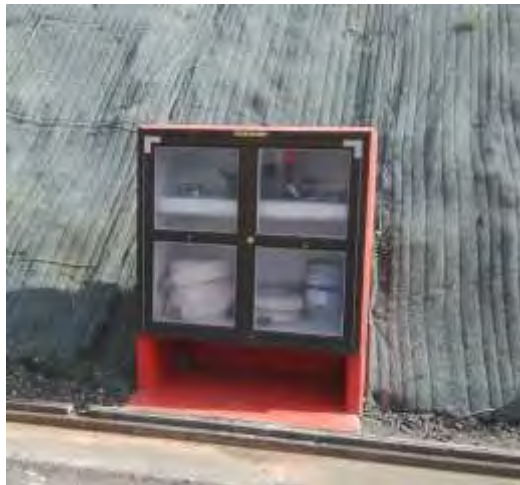
Figura 7. Gabinete con equipo contra incendios en buen estado, con mangueras, pitones y herramientas.

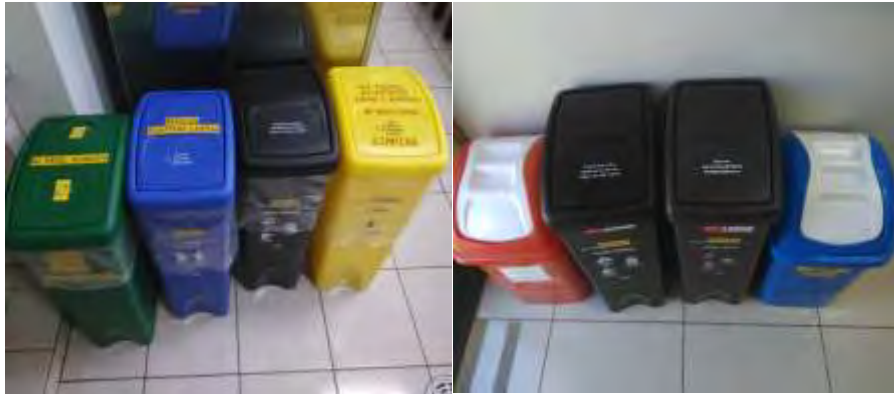
Figura 8. Nuevos recipientes para clasificar sólidos.

Las antiguas baterías de recolección de desechos sólidos se retiraron y se sustituyeron por recipientes que cumplen con la norma nueva, (Figura 8). Los desechos se envían al centro transferencia, donde se entregan a gestores autorizados, (Figura 9).

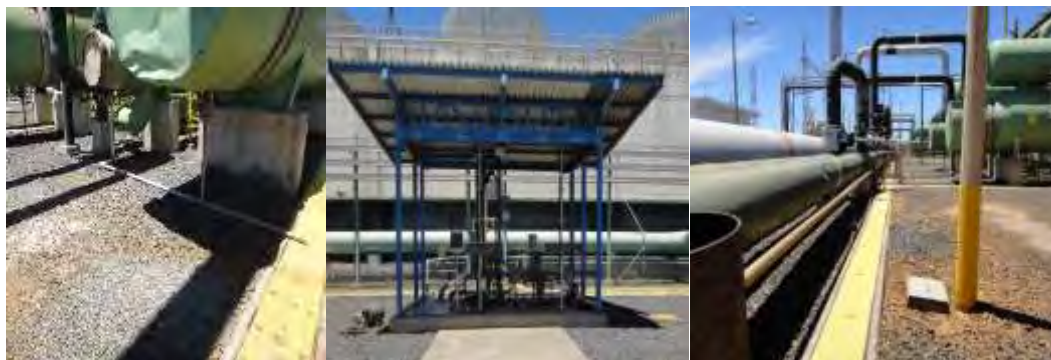
Como se muestra en la figura 19, la planta cuenta con un sistema de recolección de drenajes en todos los sistemas principales del proceso, los cuales son llevados a través de una red de tuberías hasta llegar al tanque de neutralización donde se ajusta su pH y se

Figura 19. Drenajes de condensados en buen estado el día 13 de marzo del 2017.

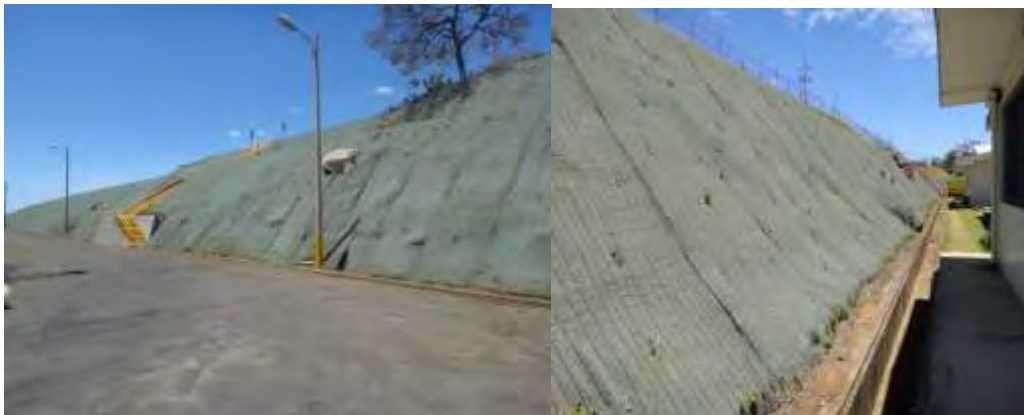
Se cuenta con una cubierta de membrana para sostener el suelo de los taludes evitando la erosión y pérdida de estabilidad de los mismos, (Figura 22). Para el periodo en curso no evidencias desprendimientos de material de los taludes, sin embargo se detecta la necesidad de ejecutar mejorías en algunos sectores.

Figura 22. Taludes estabilizados con geo-membranas sintéticas en la Planta Geotérmica Pailas 1.

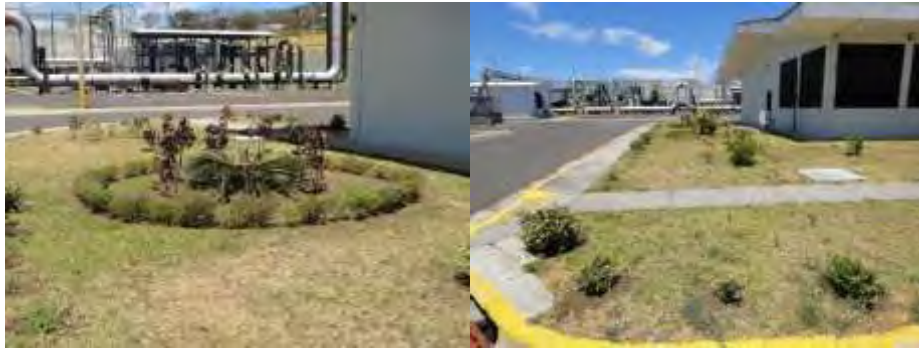
También se da mantenimiento a las zonas verdes ubicadas dentro del área de la planta, las cuales durante el periodo se mantuvieron bien conservadas, como se muestra en la Figura 23.

Figura 23. Zonas verdes ubicadas en los alrededores de la Planta Geotérmica Pailas 1.
