Informe de Responsabilidad Ambiental

Informe de Responsabilidad N° XLVI-2018
Período del Informe: julio-septiembre 2018

Proyecto Geotérmico Las Pailas

Octubre 2018

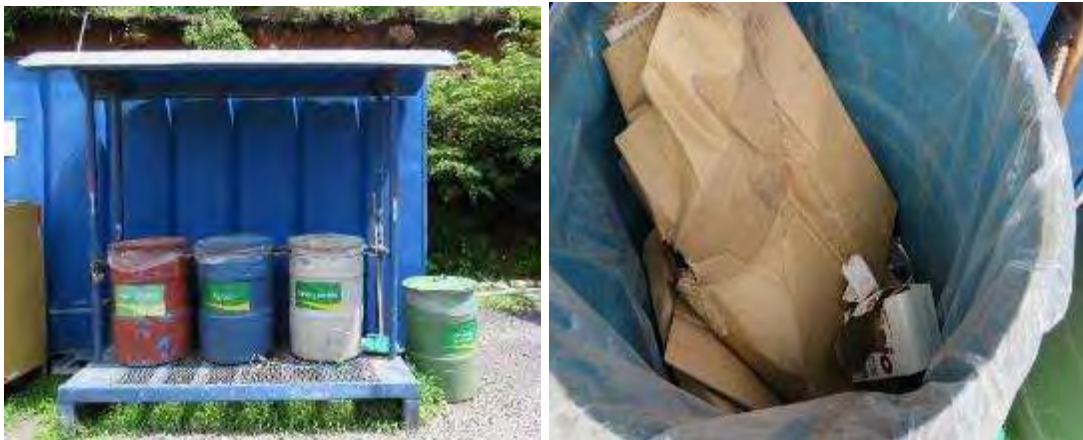
Todos los residuos generados en la perforadora de pozos profundos, Cardwell KB-700, son acopiados temporalmente en recipientes plásticos con tapa y rotulados para garantizar una separación de residuos (Figura 2).

Figura 2. Recipientes utilizados en la clasificación de residuos en PGP-13.

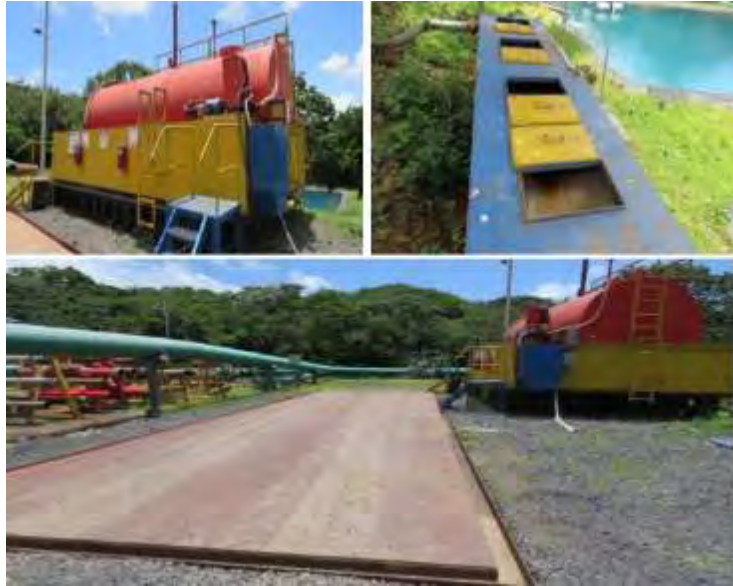
Para el manejo y control de derrames en los sitios de perforación se utilizan toallas absorbentes hidrofóbicas y sistemas de trampas para aguas oleaginosas según se muestra en la Figura 3.

Figura 3. Uso de toallas absorbentes en trampas para aguas oleaginosas en PGP-03.

Los sitios de almacenamiento de combustibles o lubricantes en los sitios de trabajo, cuentan con diques de contención que garantizan que cualquier derrame será manejado de manera adecuada según se mostró en la Figura 3.

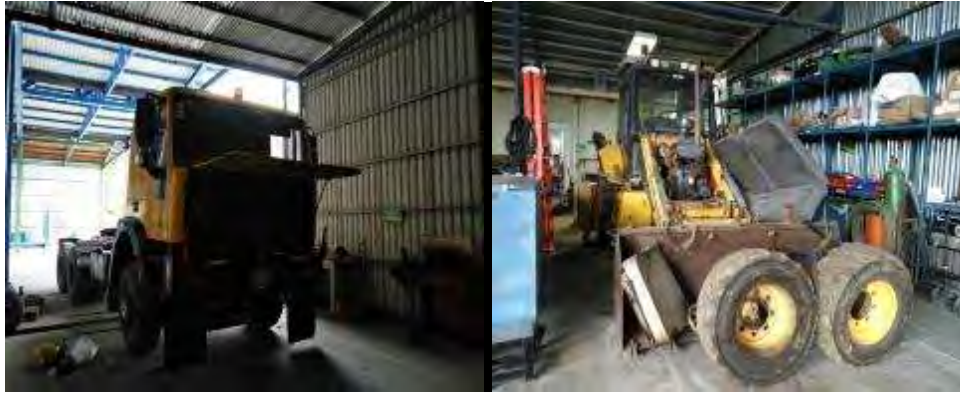
En la Figura 4 se muestran imágenes que forman parte del mantenimiento de vehículos, maquinaria y equipos que realiza el ICE. En el Anexo 4 se incluyen reportes de mantenimiento de equipos de perforación y vehículos del periodo.

Figura 4. Vehículos y equipos en mantenimiento.

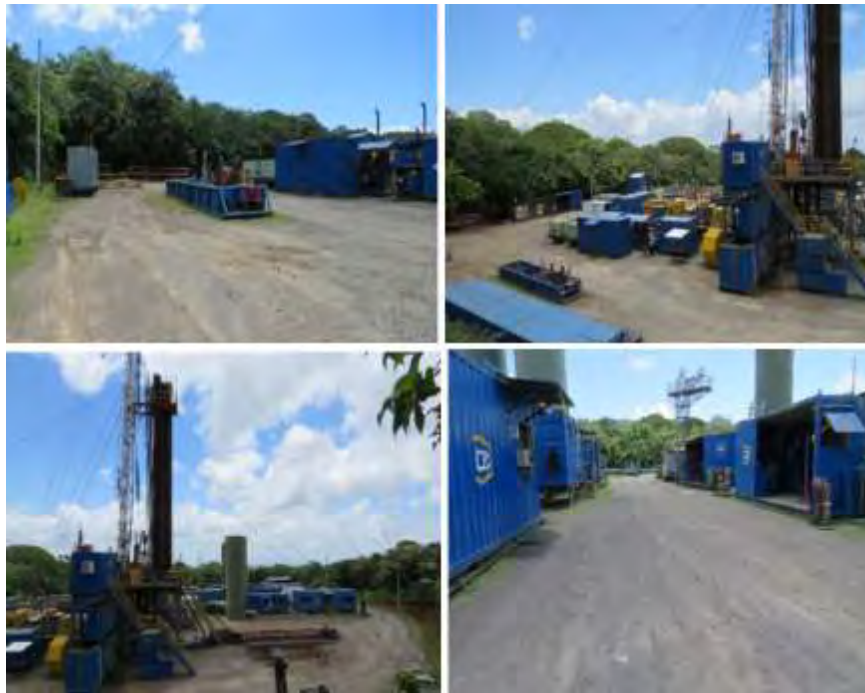
Las plazoletas de perforación permanecen ordenadas, de esta manera se reducen accidentes o derrames de sustancias peligrosas, según se evidencia a continuación en la Figura 5, diferentes sectores de PLP-03 donde el equipo Cardwell KB-700, perfora el PGP-13 actualmente.

Figura 5. Vista panorámica PLP-03.

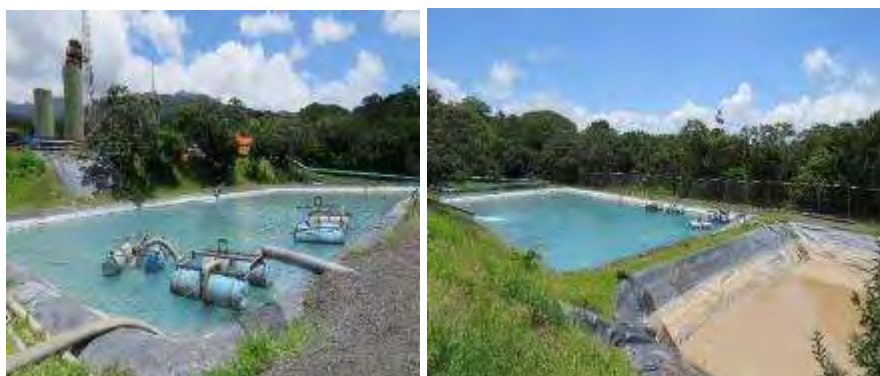
Los fluidos geotérmicos son enviados a lagunas que se encuentran diseñadas con sistemas de impermeabilización por medio de geomembrana según se muestra en la Figura 14.

Figura 14. Lagunas almacenamiento de fluidos geotérmicos y de perforación en PLP-03.

Complementariamente, el personal de Gestión Ambiental realiza inspecciones visuales semanalmente en las lagunas para verificar la presencia de fugas.

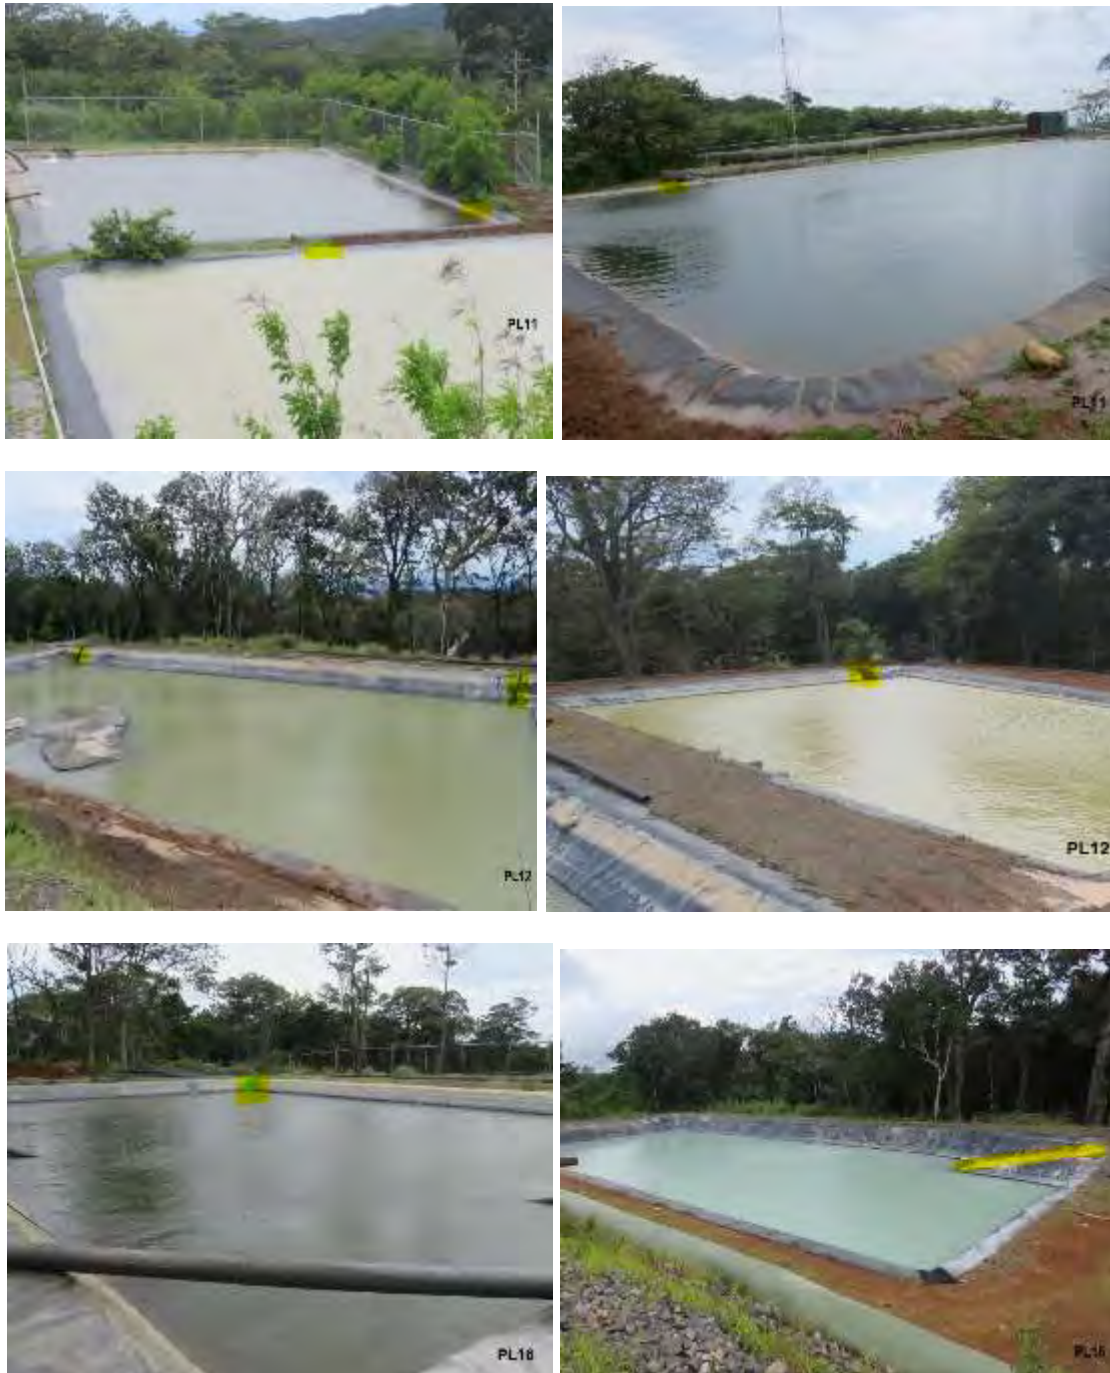
Se mantiene las actividades de revisión y reposición de dispositivos para escape de fauna en fosas de las plazoletas de perforación para garantizar la existencia y funcionalidad de estos dispositivos, también se mantiene la vigilancia semanal en fosas de plazoletas con actividad de perforación (Figura 20).

Figura 20. Dispositivos para escape de fauna en plazoletas de perforación.

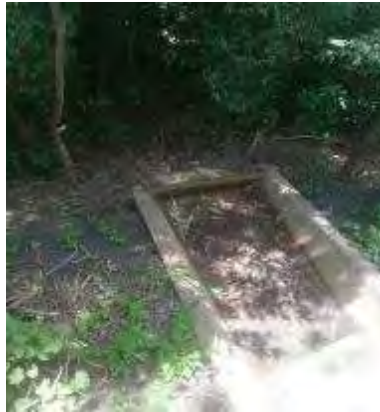
En la medida ambiental N° 26 se detalla el plan de mantenimiento de sedimentadores que se está implementando para el seguimiento de la efectividad de dichas estructuras (Figura 21).

Figura 21. Sedimentador en el Proyecto Geotérmico Las Pailas Unidad II.

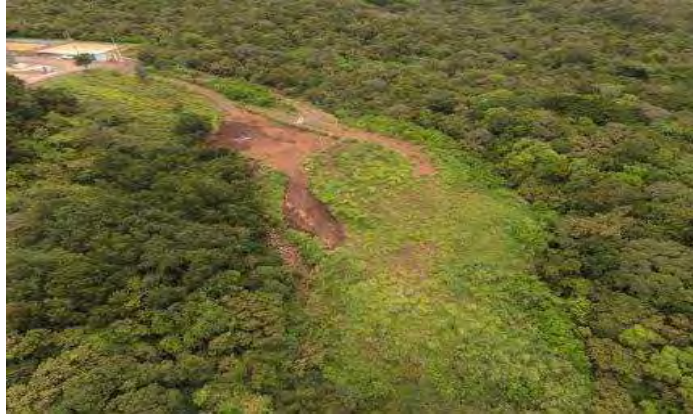
Figura 109. Estado actual de la Escombrera de la PL-13.

La superficie de la Escombrera PL-13 fue recuperada en su totalidad, para lo cual primeramente se extendió tierra negra y se sembraron árboles y semilla de vegetación de la zona y se le da seguimiento para ver el estado que presenta y verificar si los árboles sembrados requieren de algún mantenimiento.

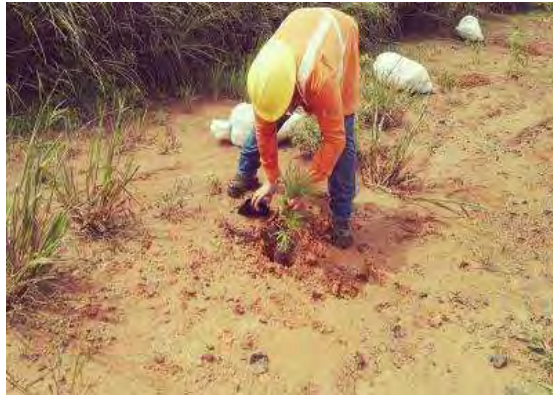
Figura 110. Siembra de árboles en la Escombrera de la PL-13.

En este sector de la Escombrera de PL-13 como parte de las acciones de recuperación se sembraron 200 árboles (Figura 110) de 10 especies (Cuadro 17) entre ellos algunos frutales para contribuirles con la alimentación a la fauna del lugar. Para la siembra se utilizó una mezcla de abono orgánico con abono 10-30-10 para aportarles nutrientes a los árboles.

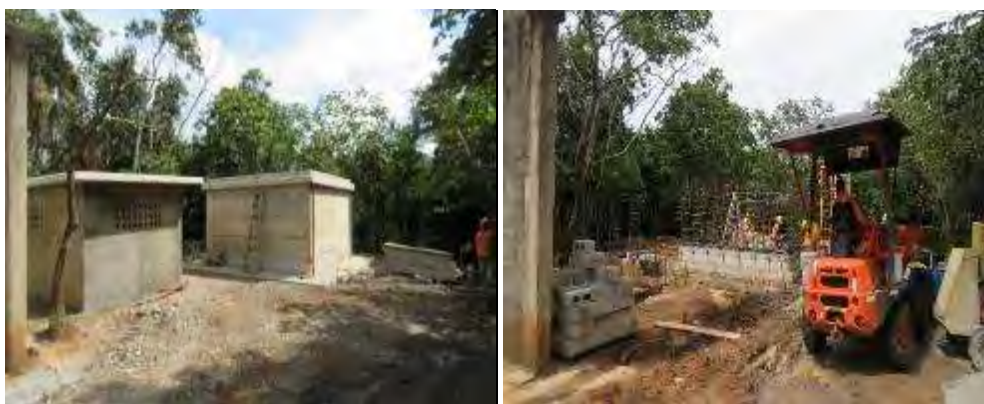
Figura 112. Trabajos tanque de almacenamiento ICE, III trimestre 2018.

- Trazado y excavación del terreno.
- Colocación de acero.
- Colocación de concreto en la losa.
- Excavación y colocación de 400 m tubería.
- Colocación de concretos en muros.
- Colocación de acero en losa de techo.

Los detalles de la construcción del tanque de almacenamiento ICE se muestran en la Figura 112.

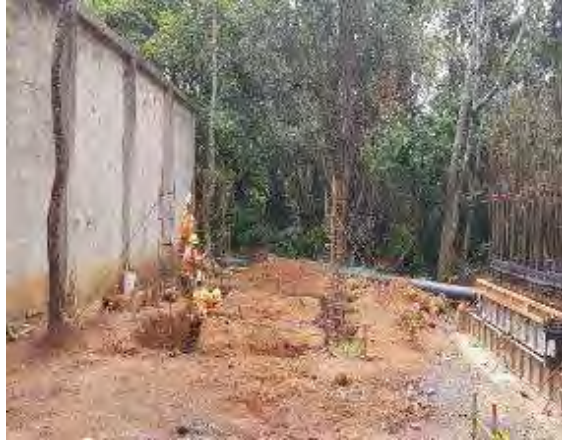
Figura 113. Trabajos caseta ICE, III trimestre 2018.

- Trazado y excavación del terreno.
- Colocación de acero.
- Construcción de placa de fundación (caseta).
- Colocación de concreto en la placa fundación (caseta).
- Pegado de block en paredes.
- Colocación de concreto en columnas
- Colocación de concreto en ventanas.

La Figura 113 muestra detalles de la construcción de la Caseta ICE.

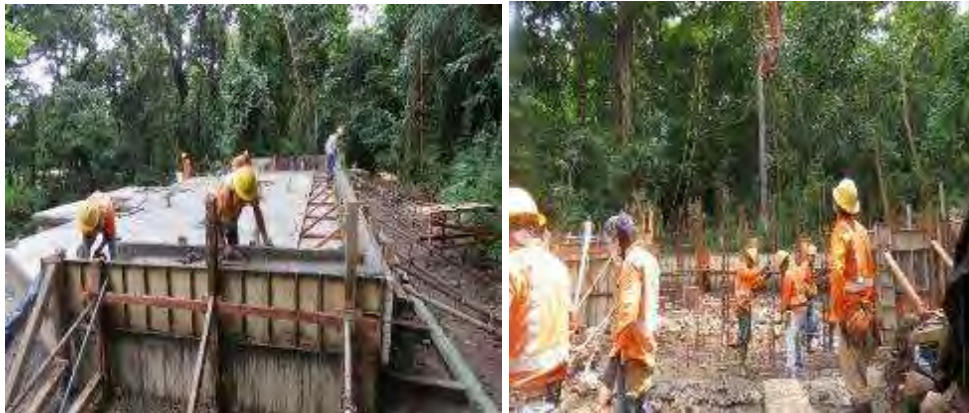
Figura 114. Trabajos toma de captación, III trimestre 2018.

- Nivelación del terreno y excavación.
- Construcción de pasoducto.
- Construcción de placa fundación.
- Colocación de acero.
- Colocación de concreto en muros.
- Construcción de vigas de amarre.
- Conformación de piso.
- Construcción de muros para cajas de registros de válvulas de salida y limpieza.

En la Figura 114 se detalla la construcción de la toma de captación (agua).

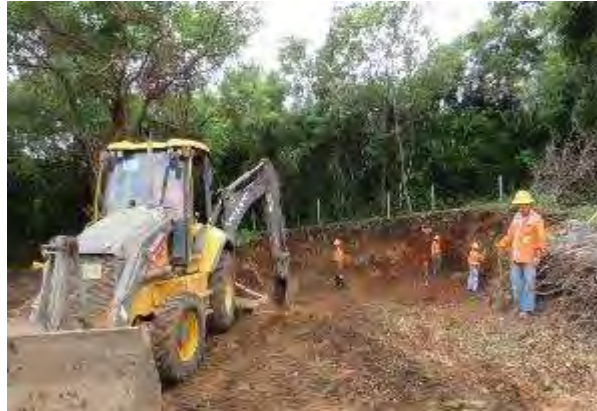
Figura 115. Trabajos tanque almacenamiento Curubandé, III trimestre 2018.

-Trazado y excavación del terreno (Figura 115).

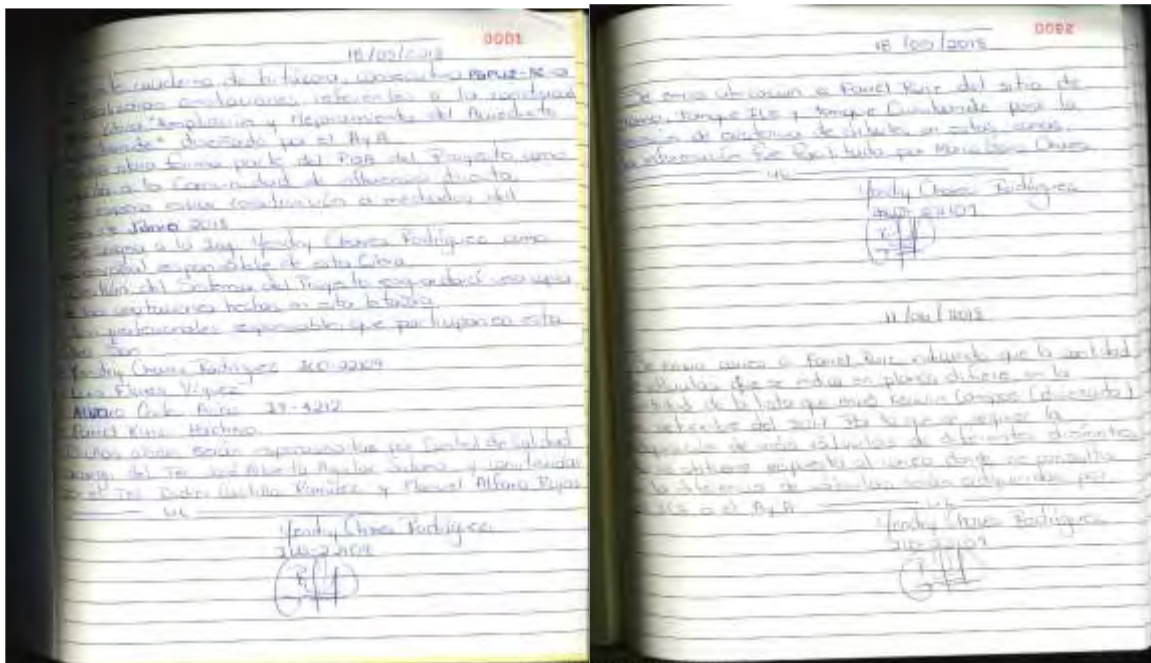
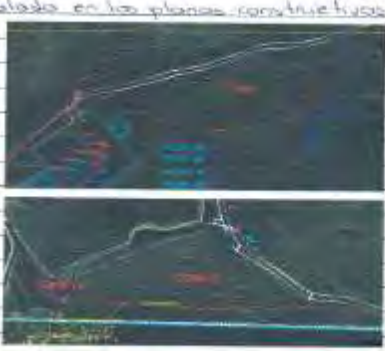
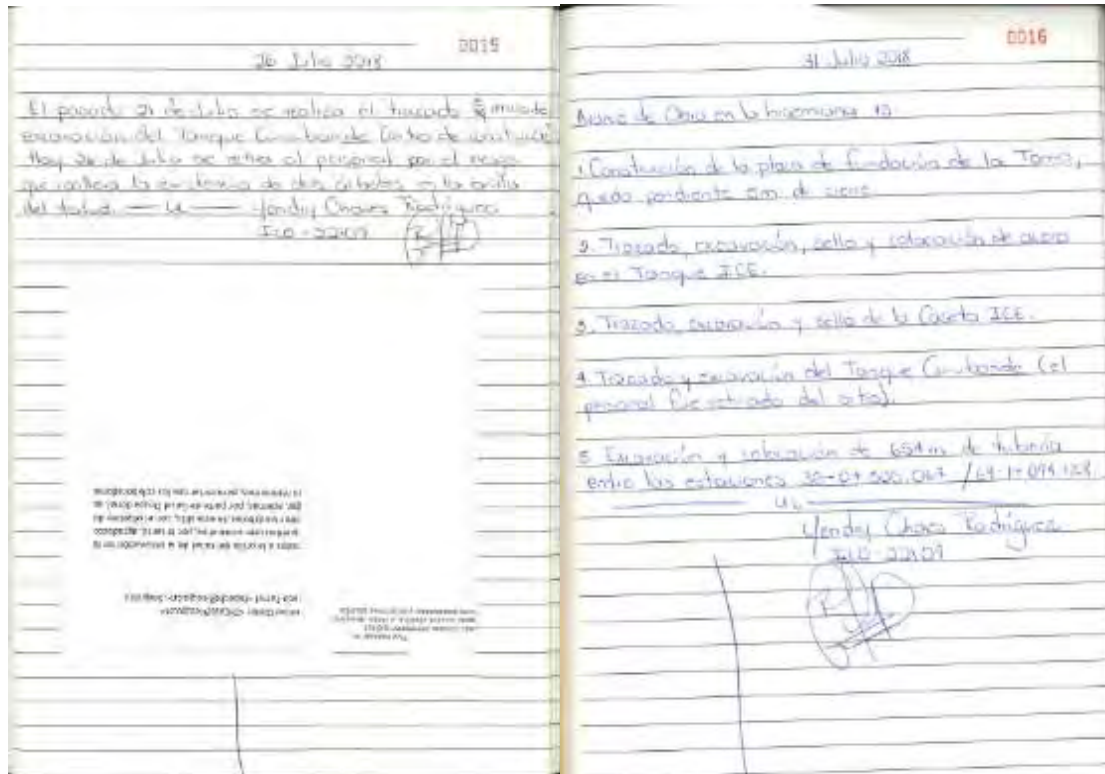
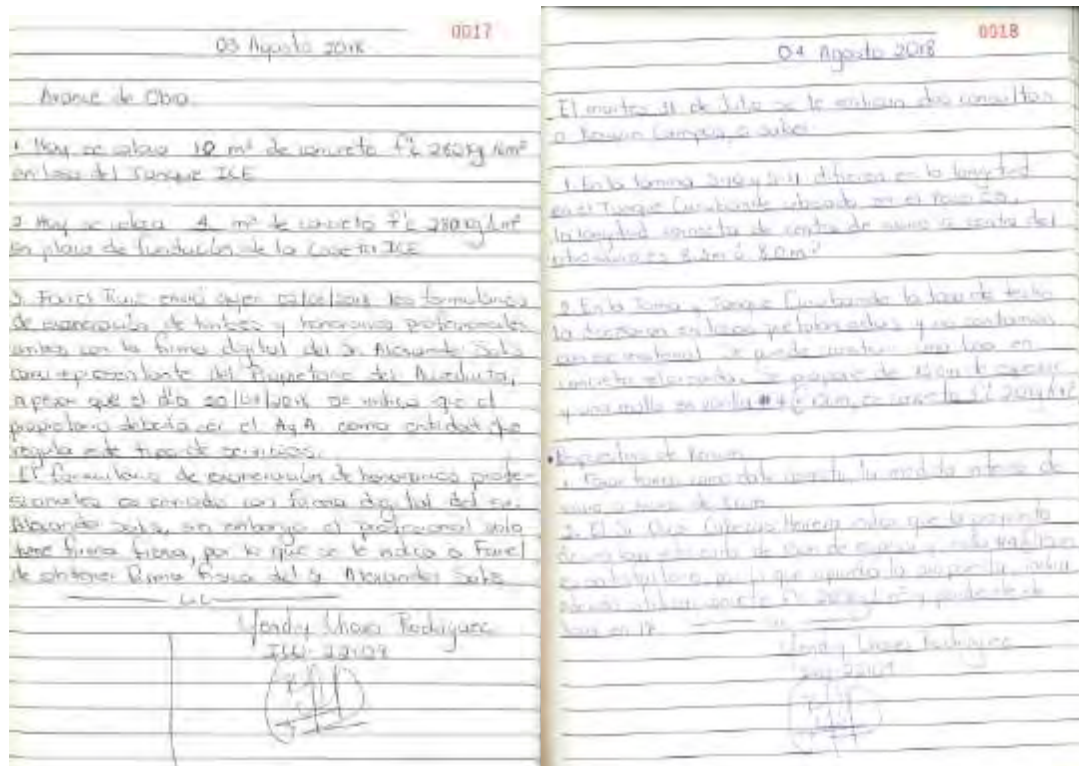
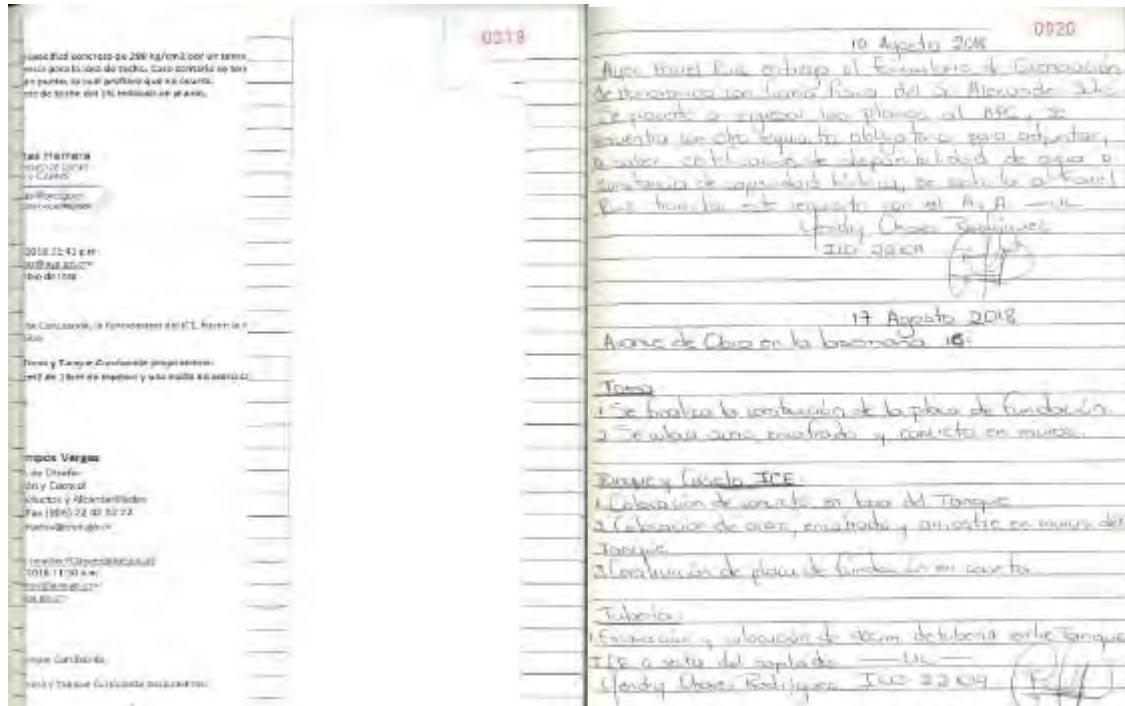
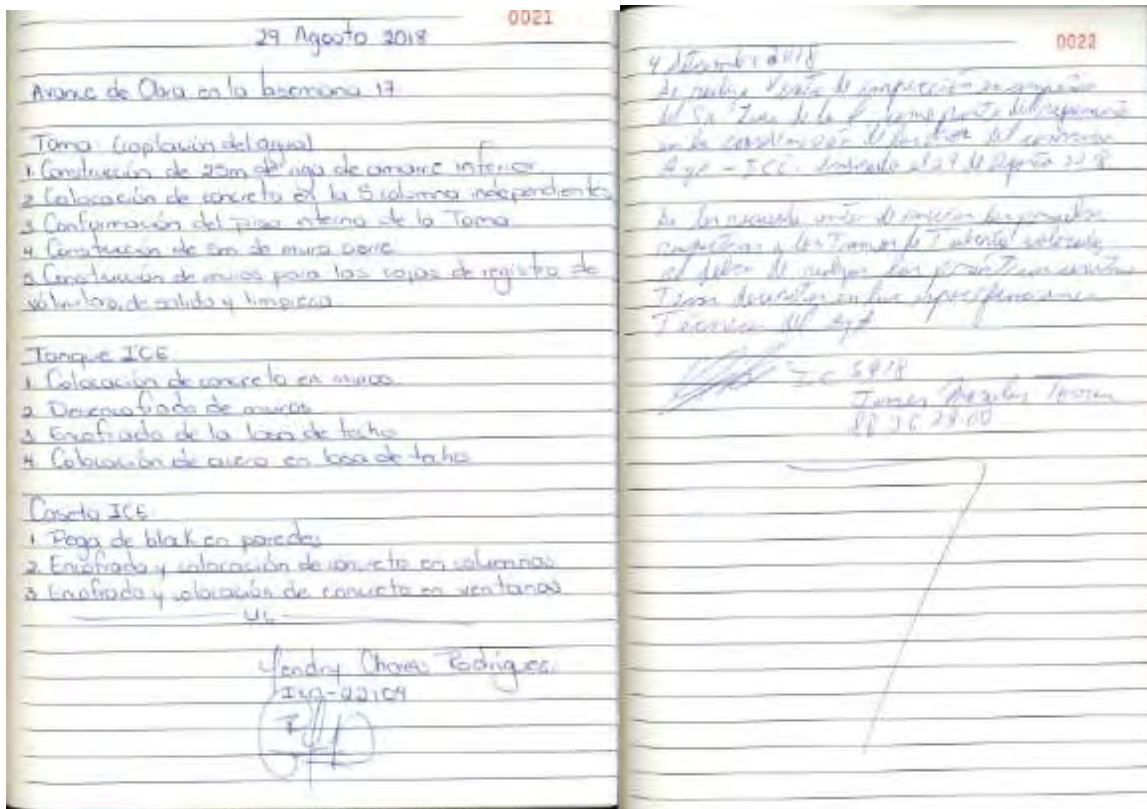
Figura 116. Bitácora Proyecto “Ampliación y Mejoramiento del Acueducto Curubandé.

Se le indica a Farel Ruiz que en el sitio de Tama
existe un defecto en línea de una de las paredes de
la estructura y se le solicita que sea cortado.

Al correo enviado el 05/07/2018 a Kenwin Campos sobre cambiar la trayectoria de la tubería de la zona boscosa a la céntrica del camino, el respondió el 09/07/2018:

"Respecto a la propuesta de cambiar la trayectoria de la tubería, no es posible instalar la tubería por otro camino, la topografía de la zona no nos permite poder llevar el agua hasta el sitio de tanque del ICA, como se indicó anteriormente instalar la tubería por la zona 1 y el camino entre señalada en los planos constructivos."

Por consiguiente de lo que indica Kenwin, Favel debe tramitar la carta de debates por las zonas boscosas.

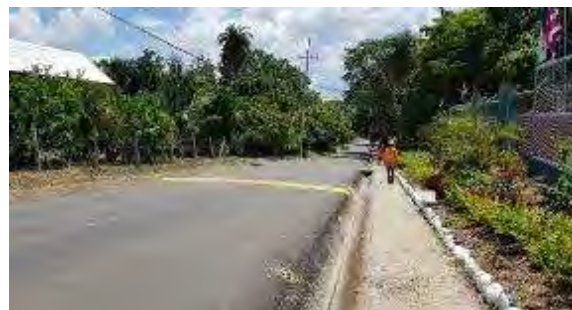
Figura 131. Reductor de velocidad, Curubandé.

Con el objetivo de resguardar la seguridad de los transeúntes de las comunidades de Curubandé, San Jorge y Santa María, se construyeron un total de 7 reductores de velocidad con su respectiva demarcación peatonal (en las cercanías de las Escuelas de según comunidad). La Figura 131 muestra el detalle.

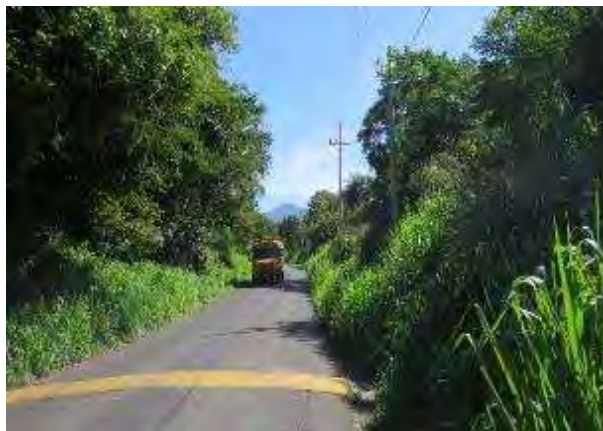
Figura 134. Reductor de velocidad, ruta de acceso al Proyecto.

Un total de 4 reductores de velocidad se construyeron en la ruta de acceso principal al Proyecto, lo anterior con el objetivo garantizar la seguridad de visitantes a sitios turísticos, de los Funcionarios del Proyecto, entre otros. La Figura 134 muestra el detalle.

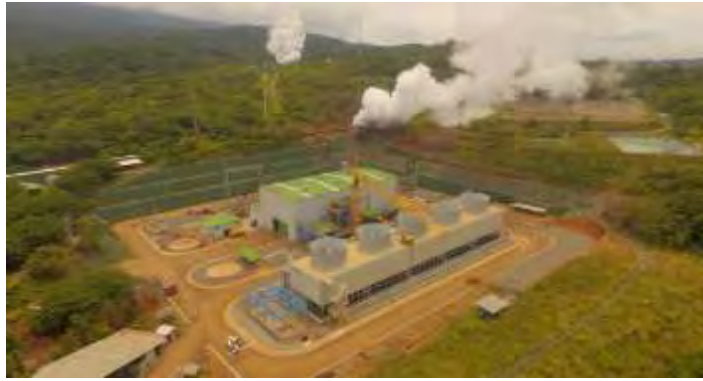
Figura 136. Avance general de Casa de Máquinas.

Actualmente, se cuenta con un avance de 79.52% en Casa de Máquinas y un avance de 99.14% en la Torre de Enfriamiento (Figura 136, Figura 137 y Figura 138).

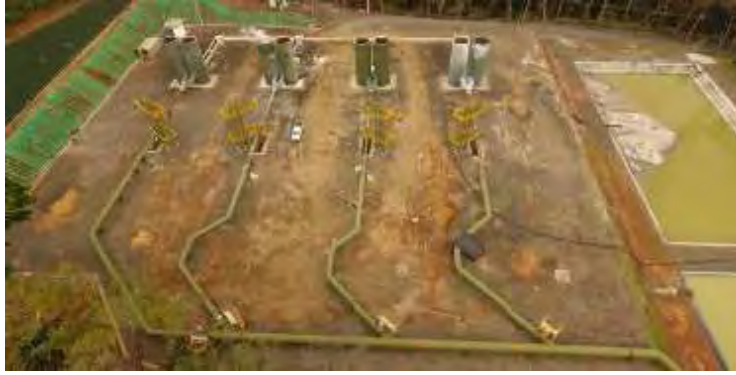
Figura 139. Avances en la Plazoleta 12.

En la plazoleta 12 y 11, se finaliza con las obras de interconexión con los pozos geotérmicos como soportes, tuberías, cimientos, canales, drenajes silenciadores, torres y andamios. Con esto las plazoletas se encuentran listas para proceder con el soplado. Se realiza el pre-comisioning para la aceptación de las obras por parte de Recursos Geotérmicos (Figura 139 y Figura 140).

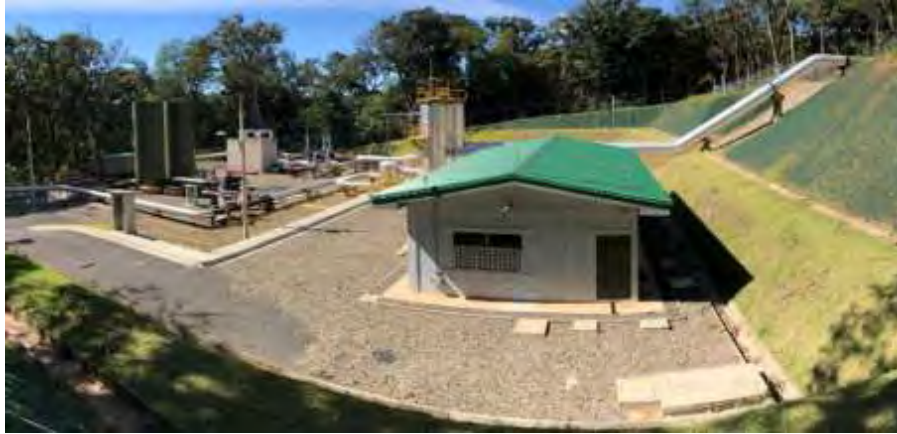
Figura 141. Avances en Estaciones Separadoras.

Durante este trimestre, se continua con las obras de montaje mecánico, en la actividad de montaje de válvulas de emergencia y de reinyección. Se realiza el pre-commissioning para la aceptación de las obras por parte de Recursos Geotérmicos. El avance general de la Estaciones Separadoras es de 98.26% (Figura 141).

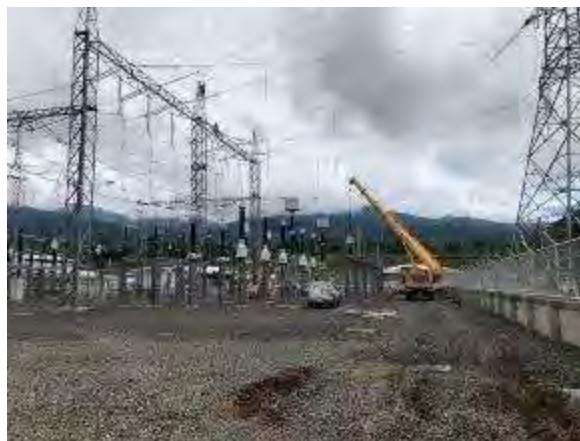
Figura 142. Avances en Subestación.

Durante este trimestre se finalizan con las obras de montaje eléctrico como sistema de aterrizamiento e instalaciones de tuberías y cableado eléctrico de la subestación Pailas II. Tiene un avance de: 98.07% (Figura 142).

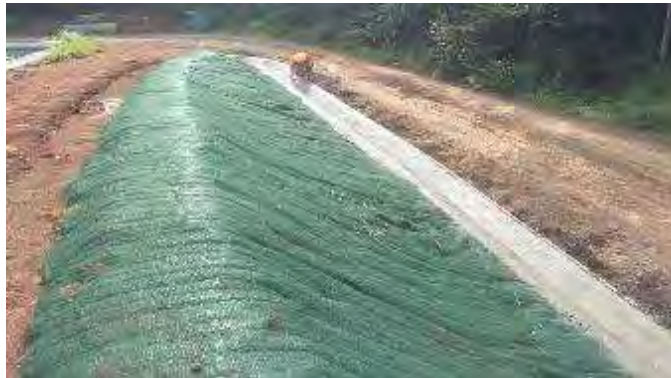
Figura 143. Construcción de cunetas y mejoramiento de taludes.

Durante este trimestre se continúa con los trabajos de cunetas y mejoramiento de taludes para rutas de tuberías y plazoletas de perforación (Figura 143).

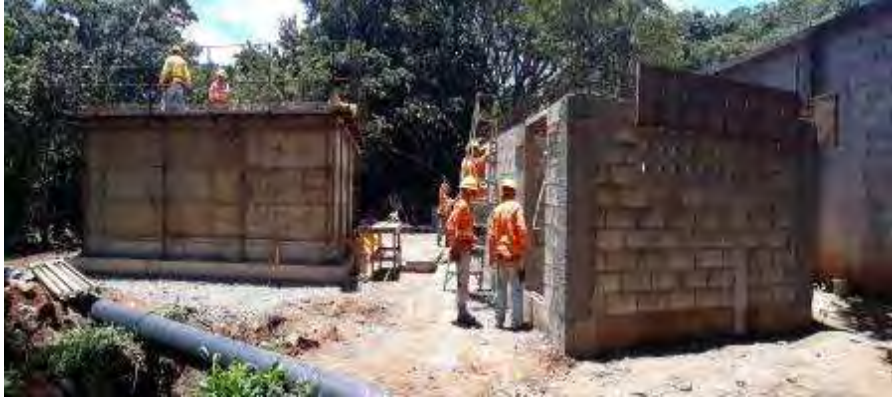
Figura 144. Construcción de caseta y tanque ICE.

Durante este III trimestre se inició la construcción de las obras relacionadas con el Acueducto de Curubandé, donde los planos fueron otorgados por el AyA. Los principales logros del periodo fueron la construcción de la toma de agua, el tanque ICE, la caseta de control del tanque ICE, y se inició con la construcción del tanque Curubandé (Figura 144 y Figura 145). Además, se colocaron 950 m de tubería aproximadamente, desde la toma hasta el puesto de vigilancia 4.

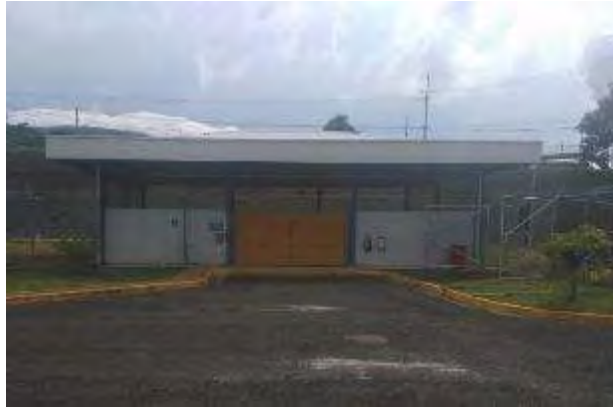
Figura 1. Vista exterior de la bodega de inflamables en su parte frontal y posterior. Agosto, 2018.

- Se hizo una visita el 24 de agosto y se revisaron las hojas de seguridad las que están en orden.
- Se revisó el tanque de contención de derrames y está con algo de agua de lluvia, pero no hay señales de derrames de químicos ni en la bodega.
- El kit de contención de derrames está en buen estado.
- El drenaje de piso está limpio.
- Revisión de los extintores en buen estado, están cargados.
- La ducha funciona satisfactoriamente.
- La bodega está limpia.
- Hay rotulo informativo sobre transporte y manejo de químicos en su lugar.

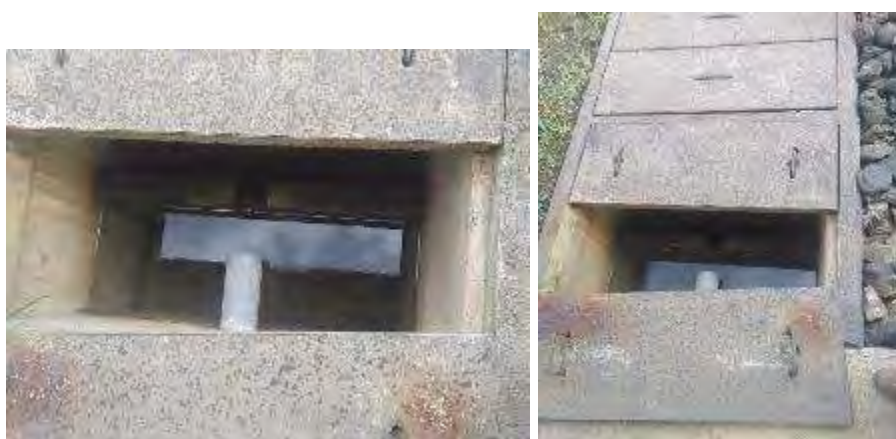
Figura 5. Vista del tanque de contención de derrames, hay que sacar algo de agua de lluvia. NO hay derrames, agosto.

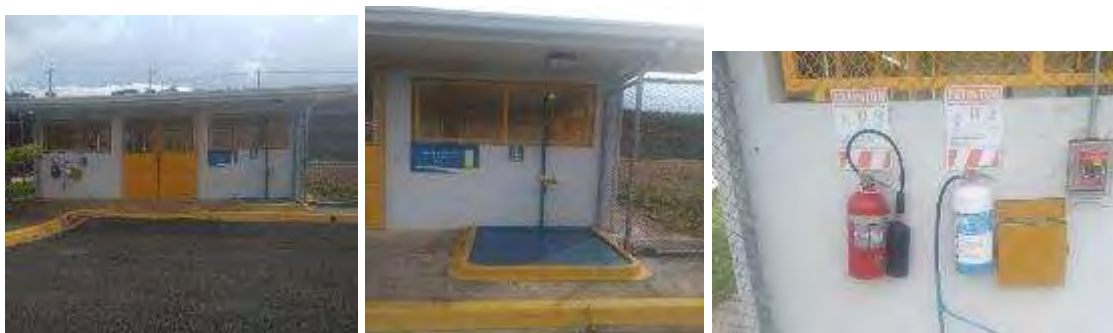
Las bodegas de productos químicos se encuentran acomodadas según diseño y recomendaciones del regente químico. Para la visita realizada se observó que las bodegas se encuentran en buenas condiciones y los tanques están en buen estado.

Figura 6. Bodega de químicos en buen estado. Agosto, 2018.

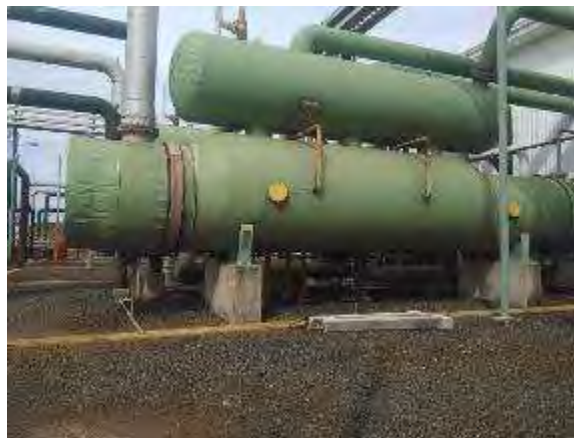
Figura 12. Recubrimientos térmicos de vaporizadores en buen estado. 24 de agosto, 2018.

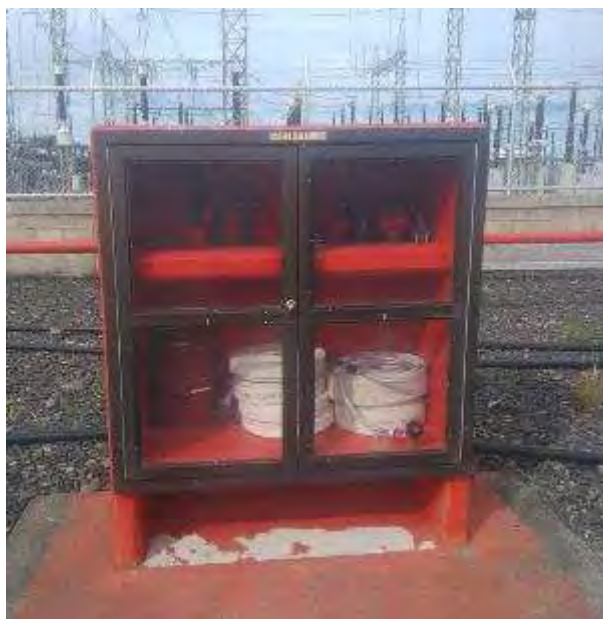
Figura 15. Gabinete con equipo contra incendios en buen estado, con mangueras, pitones y herramientas. 24 de agosto, 2018.

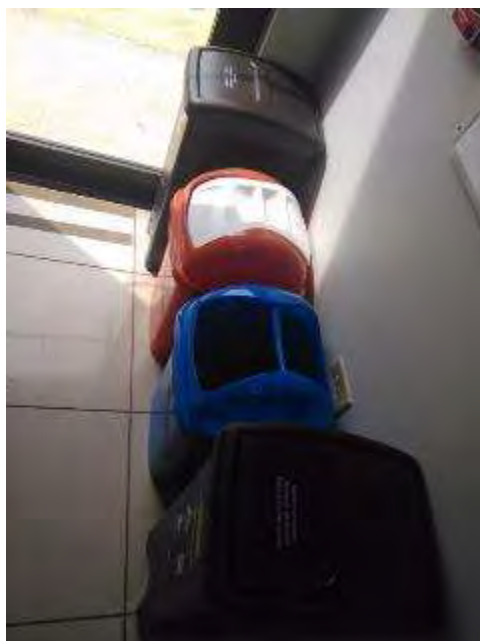
Figura 18. Nuevos recipientes para clasificar sólidos área química, 24 de agosto 2018.

Las baterías de desechos cumplen con la norma nueva de Inteco. Los desechos se envían al centro transferencia (figura 18, 19 y 20), donde se entregan a Madisa que es un gestor autorizado.

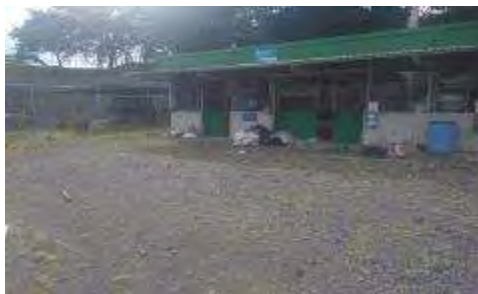
Figura 20. Centro de transferencia, es necesario mejorar el acomodo de los desechos. 24 de agosto 2018.

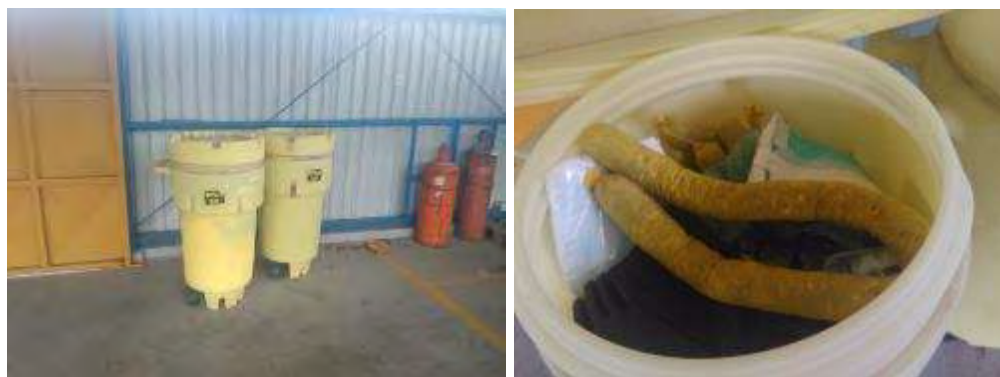
Figura 21. Kit de contención de derrames.

Para contener derrames de aceites y productos químicos se cuenta con bodegas con trampas de aceite y sistemas de contención de derrames de aceites y químicos, además, se tiene un kit absorbente de derrames, que se pueden llevar fácilmente al sitio (Figura 21 y 22).

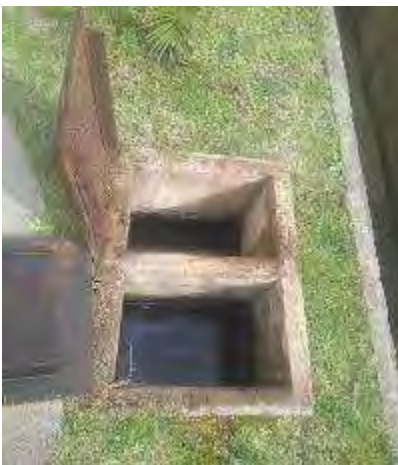
Figura 25. Trampa de aceites de taller junio, está limpia solo con agua, 23 de agosto 2018.

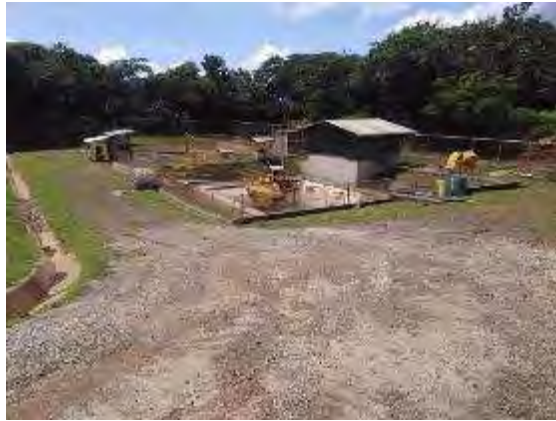
El comportamiento de la planta de tratamiento ha sido bastante estable con flujos de entre 20 y 30 litros/minuto en promedio, si es necesario automatizar el proceso para que la planta tenga un auto control de los flujos, purgas, niveles que se ven afectados por situaciones como fuertes aguaceros (Figura 28 a la 33).

Figura 28. Vista general de la planta, está en buen estado. Se espera modernizar pronto. Septiembre 2018.

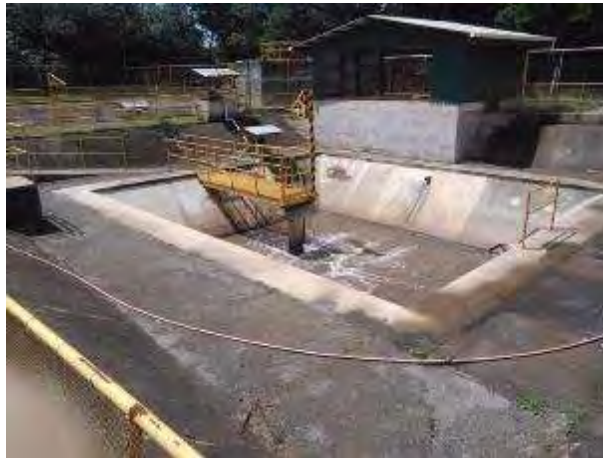
Figura 29. Vista de Tanque homogenizador. Septiembre, 2018.

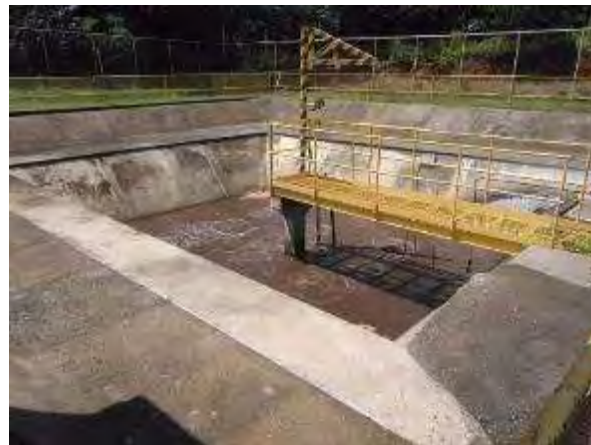
Figura 30. Vista del tanque reactor biológico, condiciones normales. Septiembre, 2018.

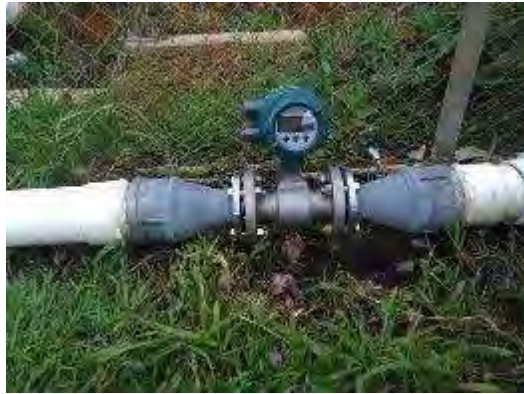
Figura 31. Salida del agua del sedimentador del agua tratada con medidor de flujo magnético. Se mantiene igual. Agosto 2018

En agosto se puso un medidor de flujo magnético con lo que se tiene ya una contabilidad mejor de la cantidad de agua que sale, se está aprendiendo a usar el sistema ya que requiere un software.

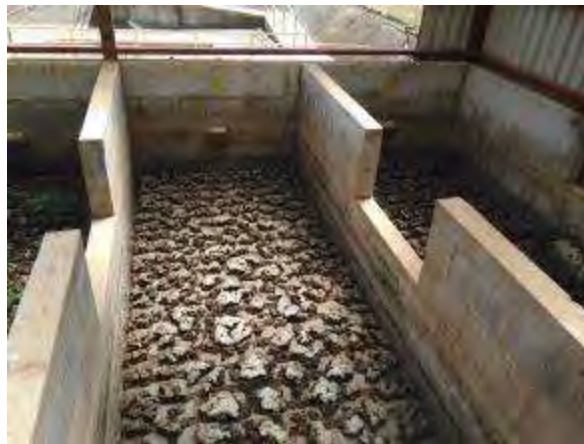
Figura 32. Fosas del lecho de secado. Agosto 2018

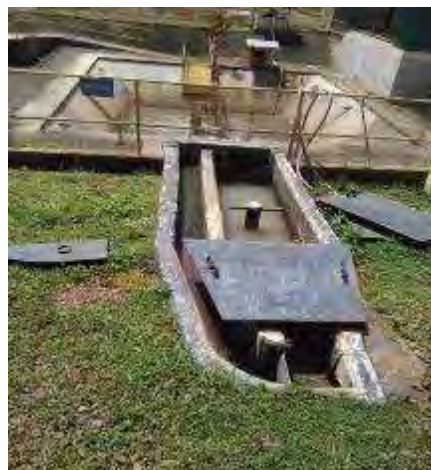
Figura 33. Entrada del agua al homogenizador. Esta se limpia diariamente de sólidos gruesos. Septiembre, 2018.

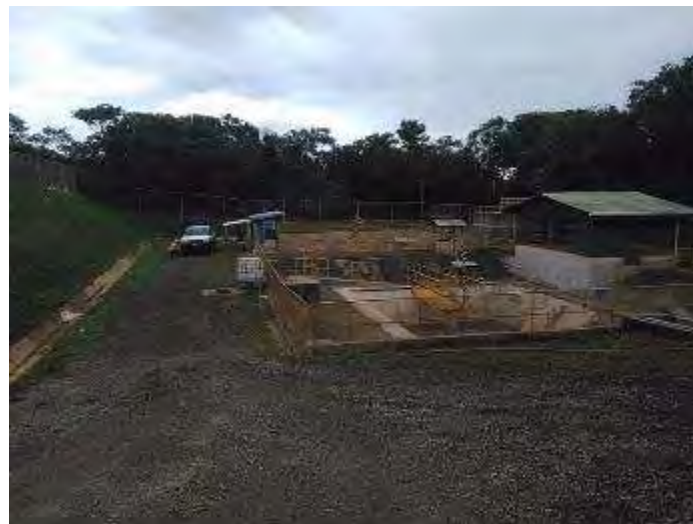
Figura 39. Vista general de planta de tratamiento. Septiembre, 2018.

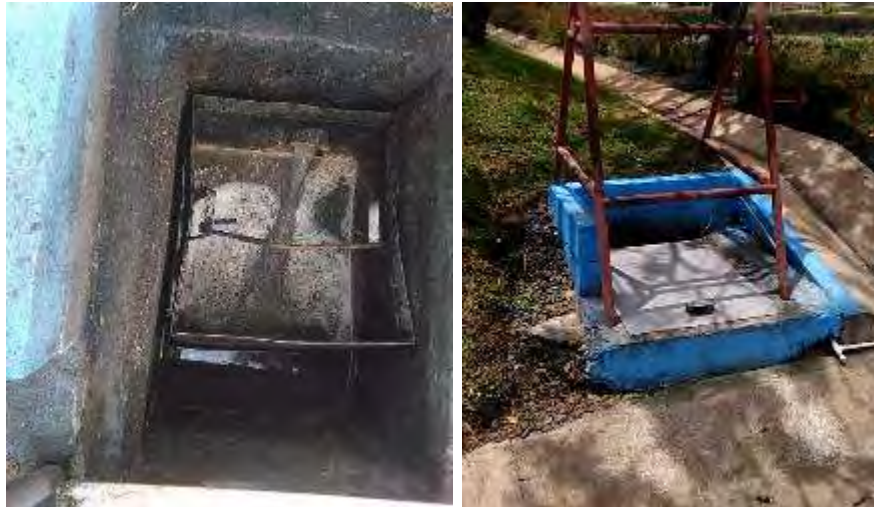
Figura 40. Vista del tamiz de gruesos del comedor, se limpia tres veces por día. Agosto 2018.

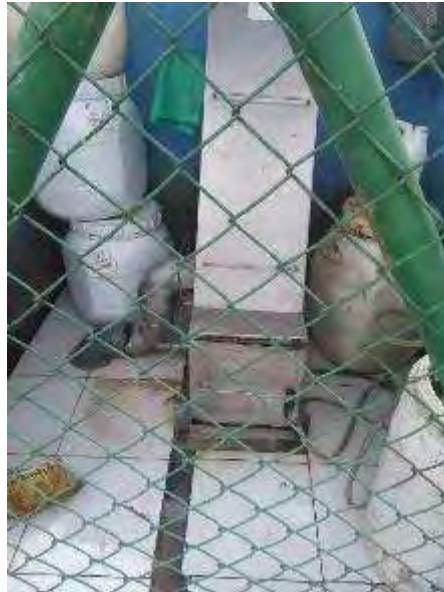
Figura 42. Vista del tamiz de gruesos del comedor. Agosto 2018.

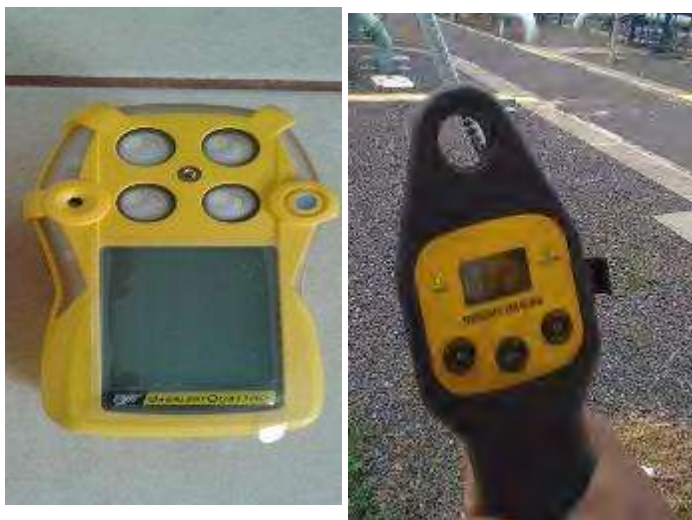
También se realizan mediciones de fugas de H₂S en la planta, las cuales se realizan mediante instrumentos especializados en la detección de este tipo de gases, ver figura 48. Los muestreos de H₂S muestran condiciones normales en la planta, y los resultados se observan en el Cuadro 10.

Figura 48. Detectores de fugas de pentano y H₂S, septiembre 2018.

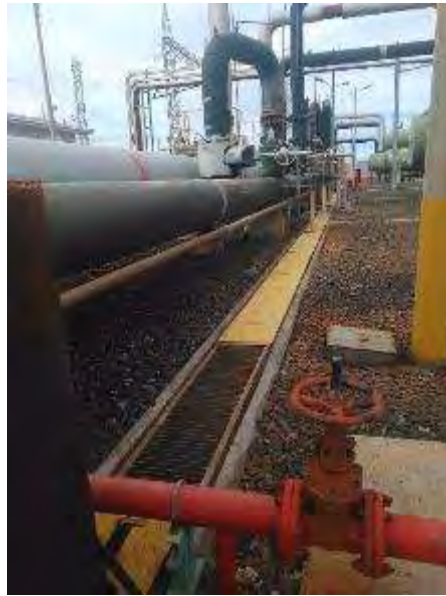
Figura 51. Vista del sistema de drenajes en buen estado y aislamientos. Setiembre 2018.

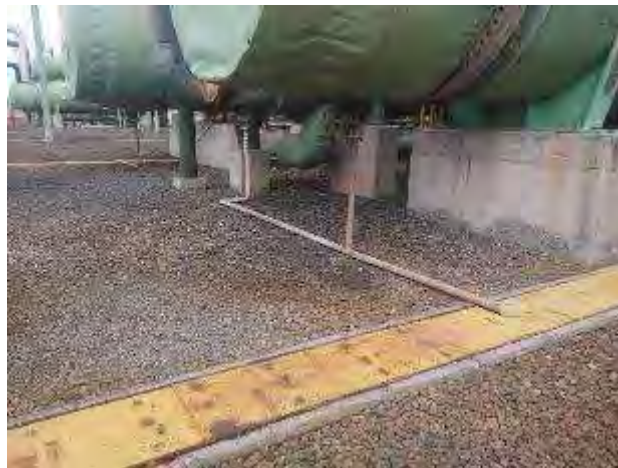
Figura 52 Vista del sistema de drenajes de condensados, setiembre 2018.

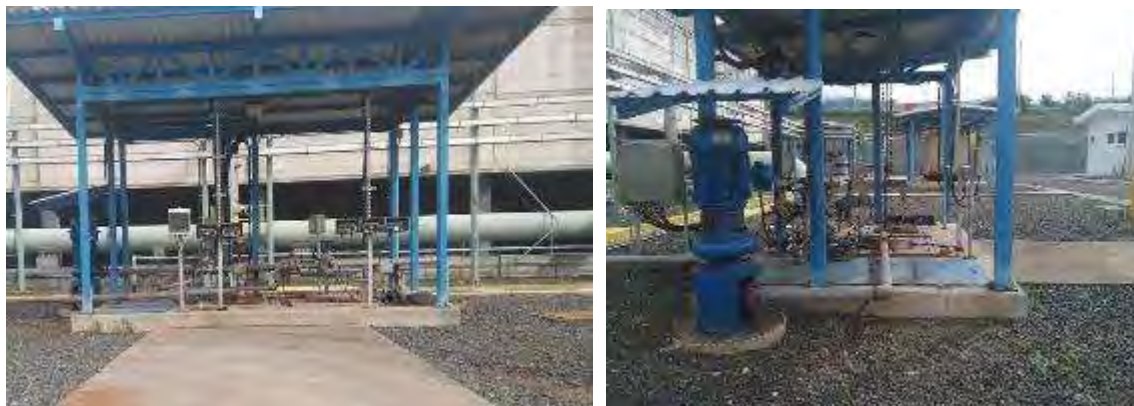
Figura 53. Tanque de drenajes de condensado en buen estado, setiembre 2018.

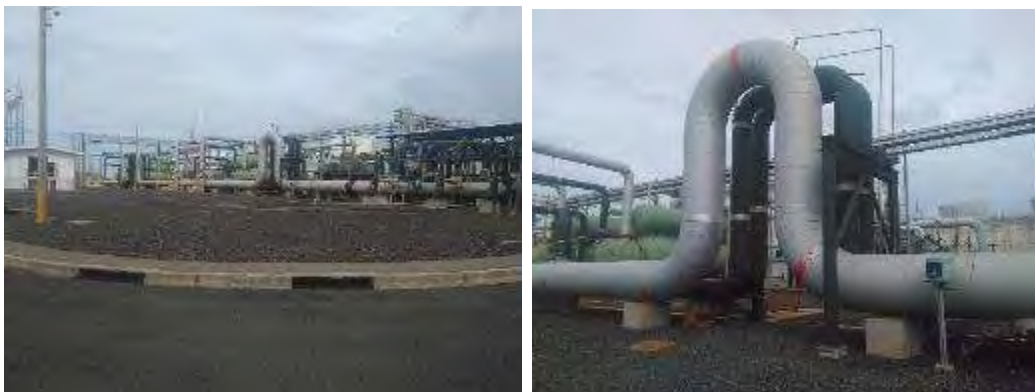
Figura 55. Estado de cubiertas aislantes. El aislamiento está en buen estado, agosto 2018

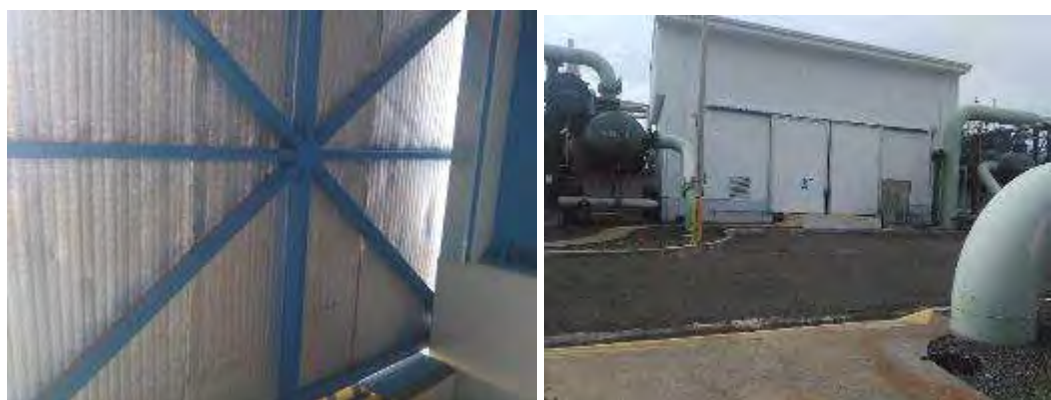
Figura 56. Aislamiento térmico y acústico de la caseta de turbina está en buen estado. Las puertas están cerradas. Agosto 2018.
