Informe de Responsabilidad Ambiental

Informe de Responsabilidad N° XLVI-2018
Período del Informe: julio-septiembre 2018

Proyecto Geotérmico Las Pailas

Octubre 2018

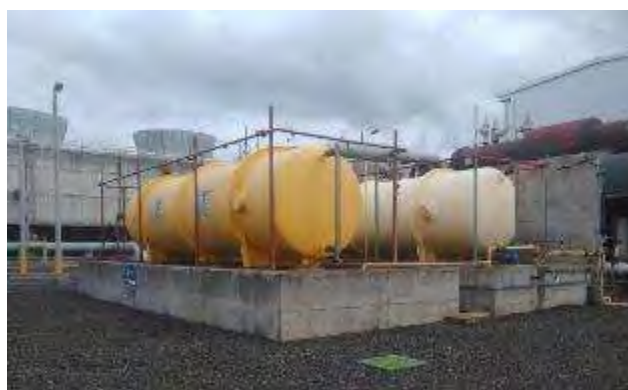
Figura 57. Tanques de pentano, pintura y sistema de aspersión en buen estado. Agosto 2018.

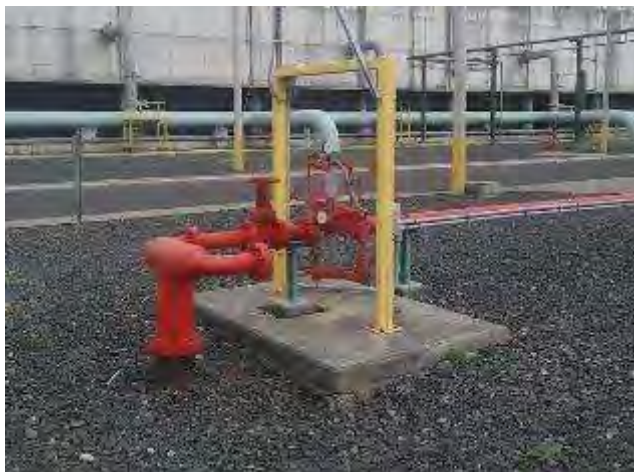
Figura 58. Tanques de pentano con sistema de rociado en buen estado, agosto 2018.

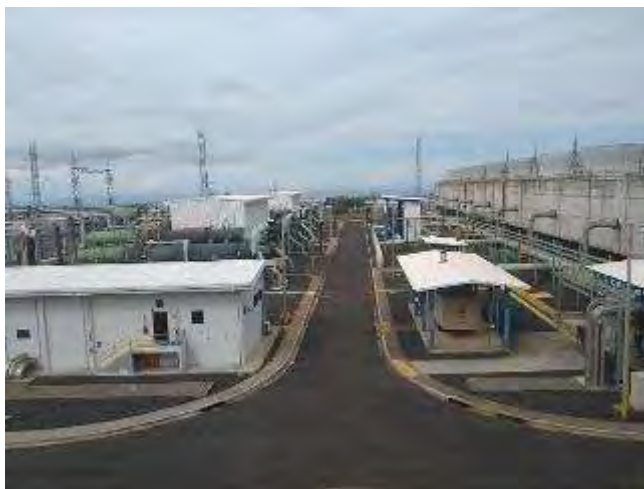
Figura 59. Vista general de la planta, en buen estado de conservación vial. Agosto, 2018.
