Informe de Responsabilidad Ambiental

Informe de Responsabilidad N° XLVI-2018
Período del Informe: Octubre - Diciembre 2018

Proyecto Geotérmico Las Pailas

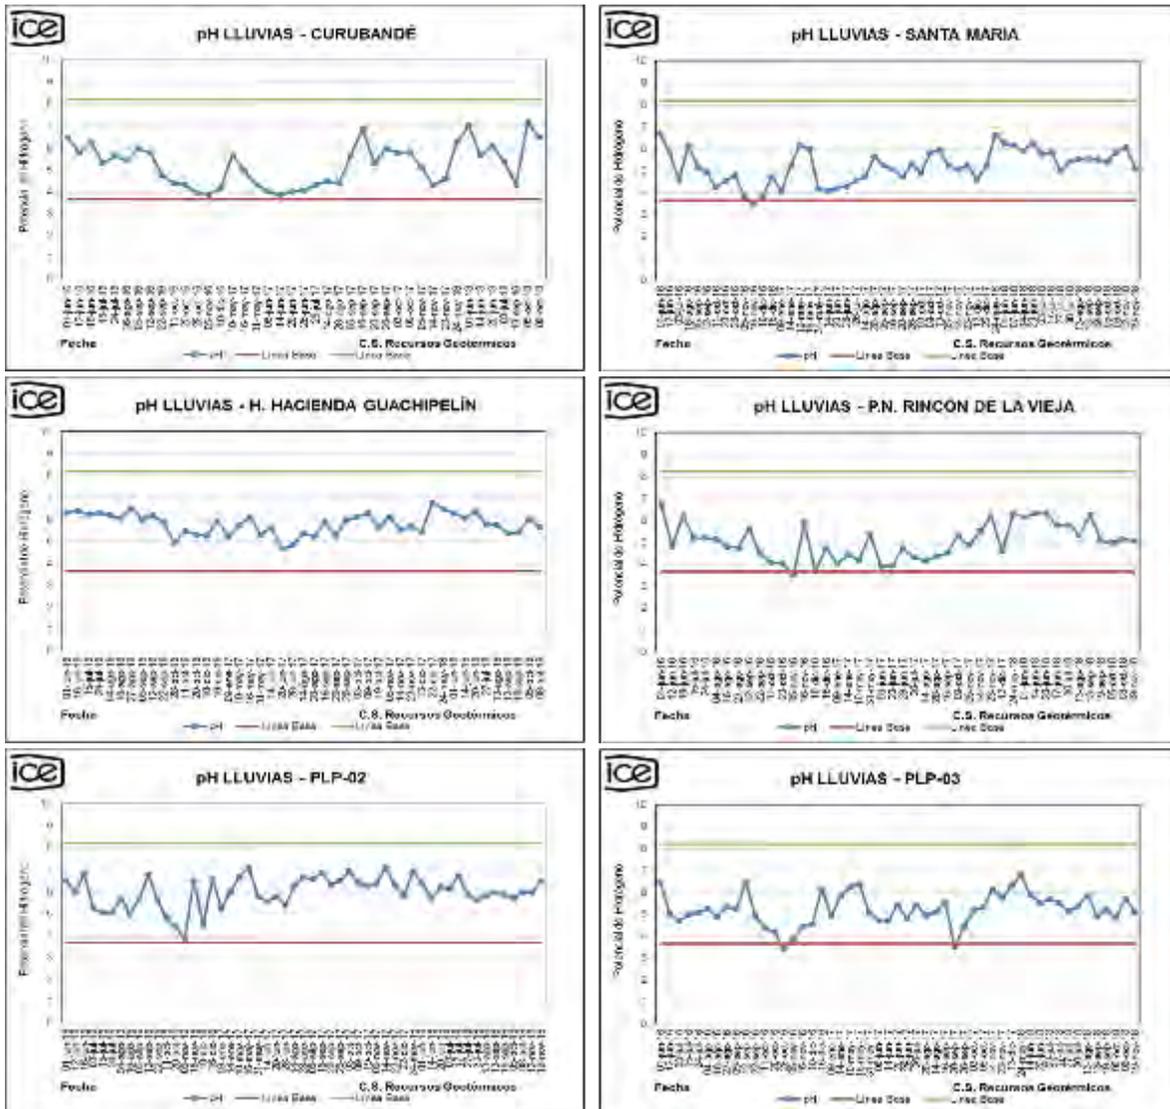
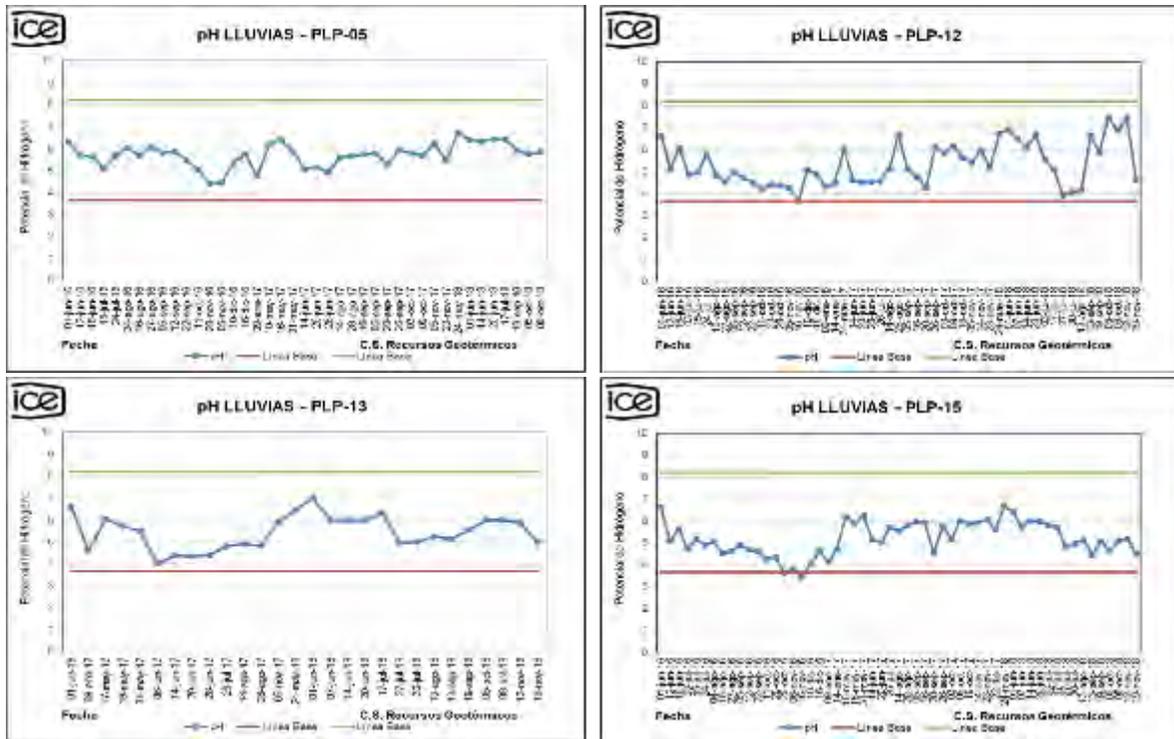
Figura 3. Registros sobre el pH de las lluvias.

Se tiene implementado un programa de monitoreo periódico de la evolución del pH de las lluvias el cual abarca zonas pobladas y áreas de proyecto, cuya información reportada en este periodo se detalla a continuación en la Figura 3.

De acuerdo a la información obtenida, se concluye que el PG Pailas no ha generado ningún tipo de alteración en la calidad de las lluvias de la zona, ya que los valores de pH de las lluvias reportados para este periodo, se encuentran dentro de los valores ambientales obtenidos en los datos de línea base previo al inicio del proyecto (Min. pH 3,5 – Max. pH 8,5).

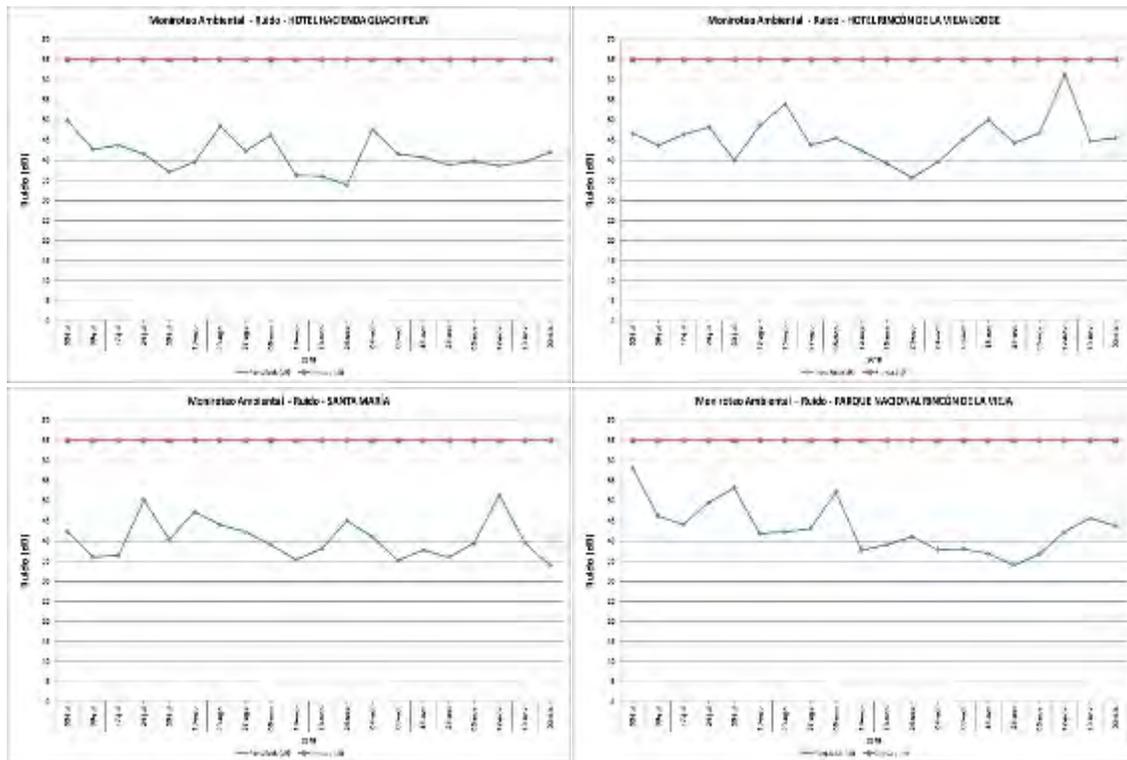
Figura 4. Registros de monitoreo de ruido en zonas pobladas cercanas al AP.

Se implementa un programa de monitoreo semanal sobre los niveles de ruido en zonas pobladas cercanas a los sitios de trabajo (plataformas de perforación) según se evidencia en la Figura 4.

De la información obtenida se concluye que los registros reportados para este periodo son menores a los 65 dB, nivel máximo permisible según Decreto N°39428-S para jornada diurna, horario en cual se desarrollan las actividades constructivas en el PG Pailas.

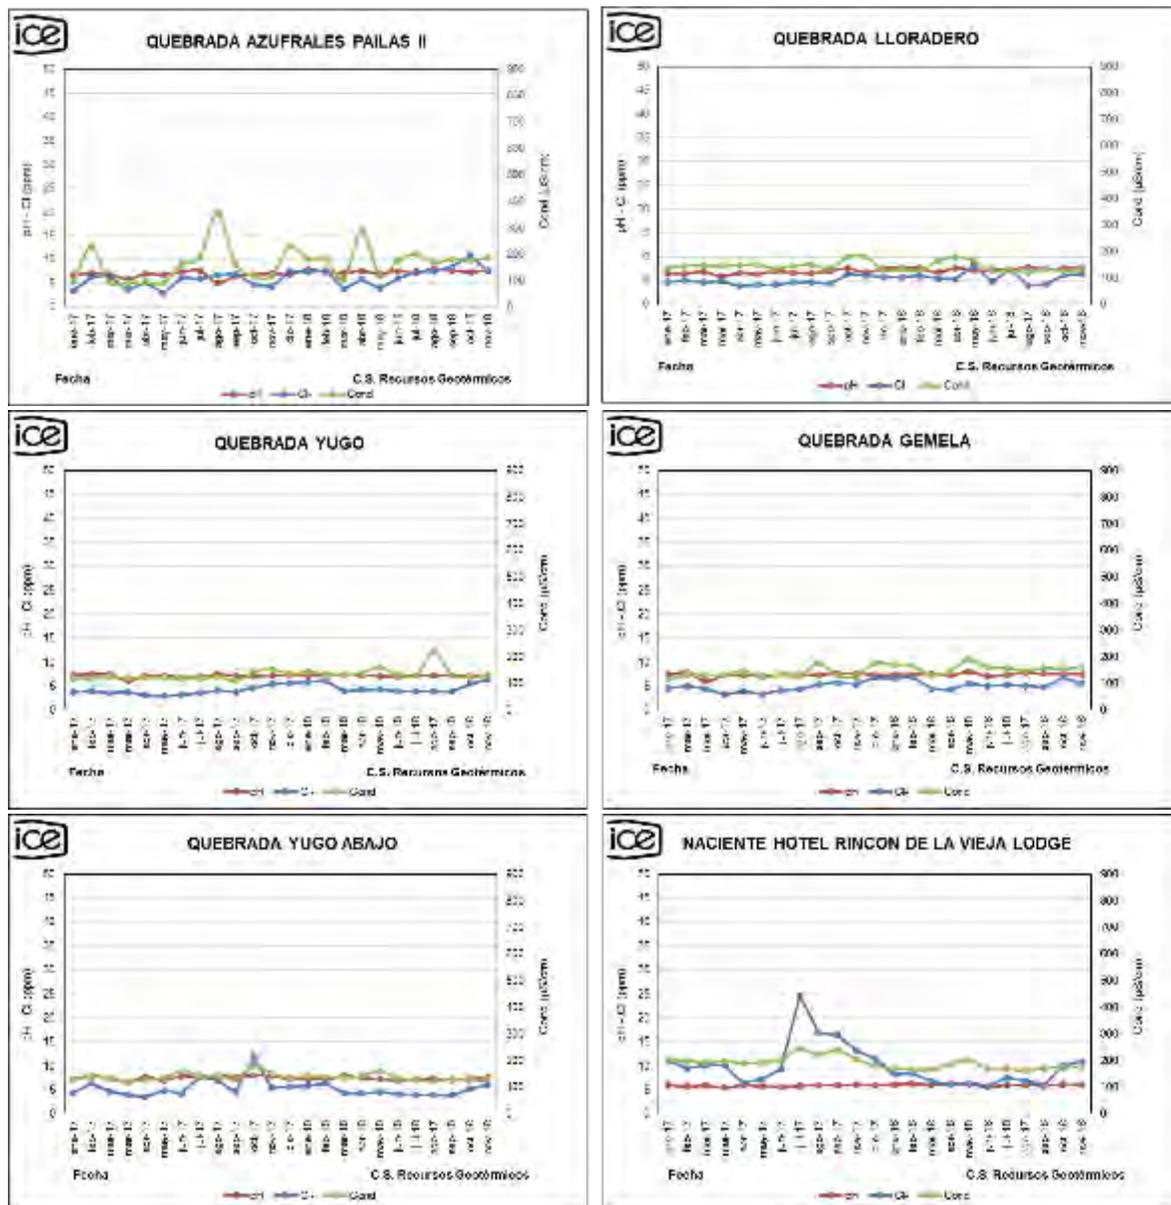
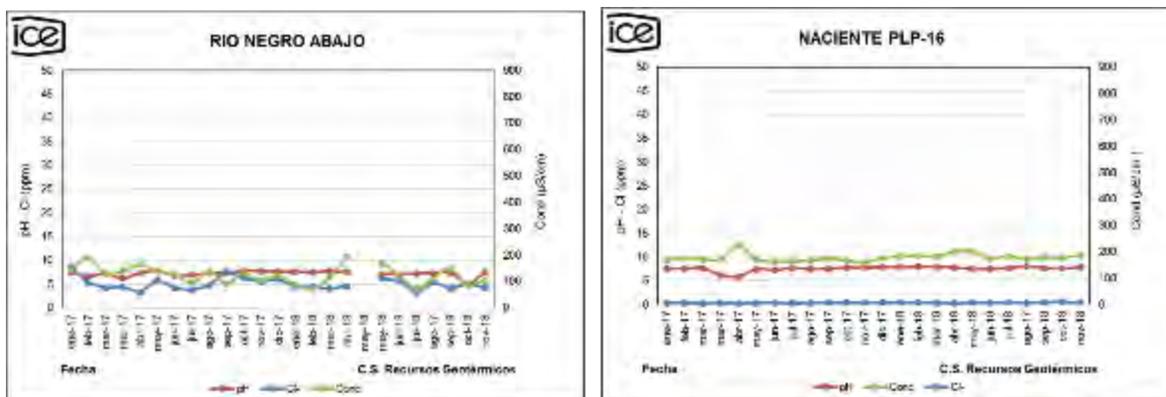
Figura 5. Registros relacionados a pH, Cl y conductividad en aguas superficiales del AP.

El ICE cuenta con un programa para el monitoreo del pH, cloruros y conductividad de las aguas superficiales dentro del área de Proyecto (Figura 5).

De acuerdo a la información suministrada anteriormente se evidencia que las aguas superficiales en el área de proyecto muestran valores fisicoquímicos muy estables en el tiempo, inclusive los valores obtenidos no superan los límites del Decreto N°32327-S, Reglamento para la Calidad del Agua Potable (Cuadro 2). Lo anterior, como referencia, ya que las aguas analizadas, no son utilizadas para consumo humano.

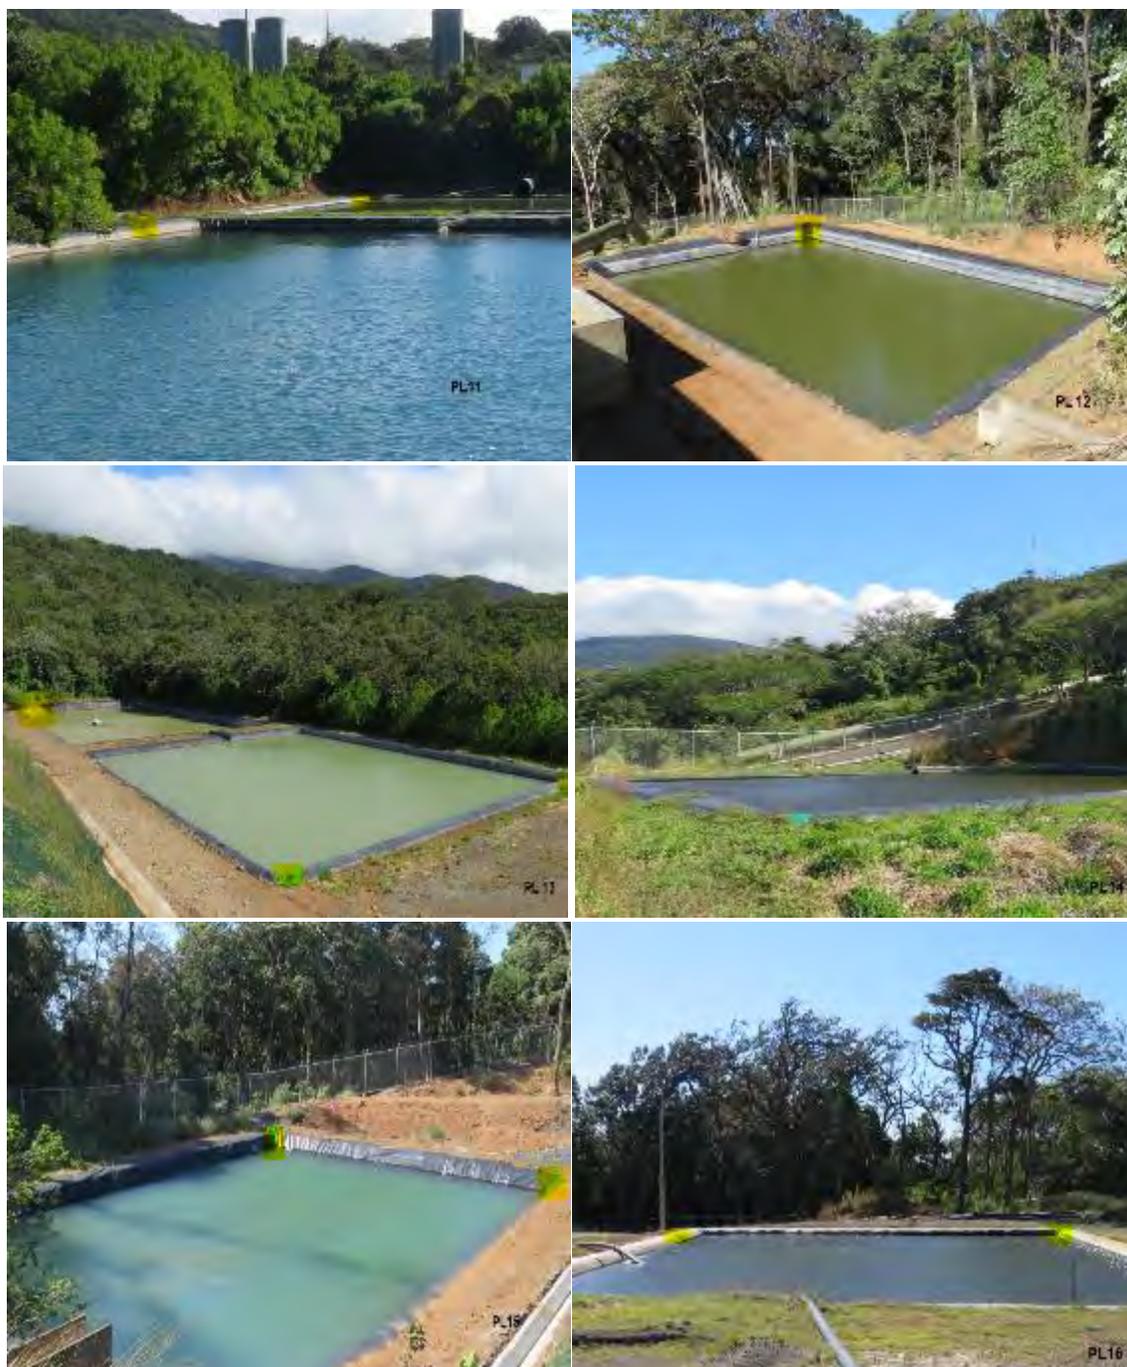
Figura 7. Dispositivos para escape de fauna en Lagunas de plazoletas de perforación.

Se mantiene el programa de revisión y reposición periódica de dispositivos para escape de fauna en fosas de las 6 plazoletas de perforación para garantizar la existencia y funcionalidad de estos dispositivos.

Actualmente no hay actividad de perforación en el campo geotérmico Pailas unidad II, sin embargo, se mantendrá la vigilancia periódica en las fosas y dispositivos de seguridad (Figura 7).

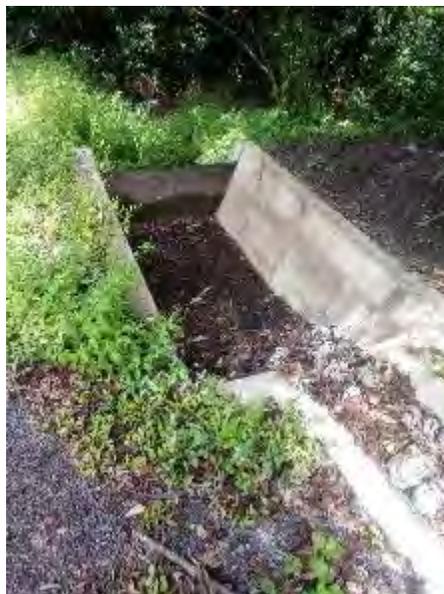
Figura 8. Sedimentador en el Proyecto Geotérmico Las Pailas Unidad II.

Mensualmente se llevan a cabo inspecciones para determinar la existencia de larvas en aguas estancadas en sedimentadores y reducir de esta manera los focos de transmisión de enfermedades. Hasta el momento, en ninguna de las inspecciones se ha observado la presencia de larvas.

En la medida ambiental N° 26 se detalla el plan de mantenimiento de sedimentadores que se está implementando para el seguimiento de la efectividad de dichas estructuras (Figura 8).

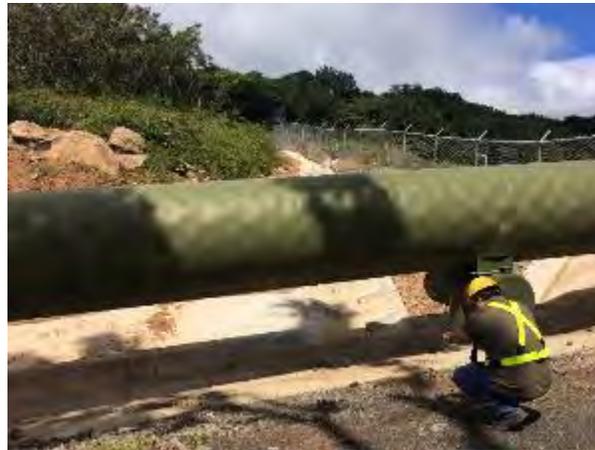
Figura 9. Manejos de agua en concreto tipo cunetas.

Por otra parte, en las cercanías de la Plazoleta PL-13 se construyeron manejos de agua en concreto tipo cunetas con estructuras para reducir la velocidad del agua, como se muestra en la siguiente figura (Figura 9).

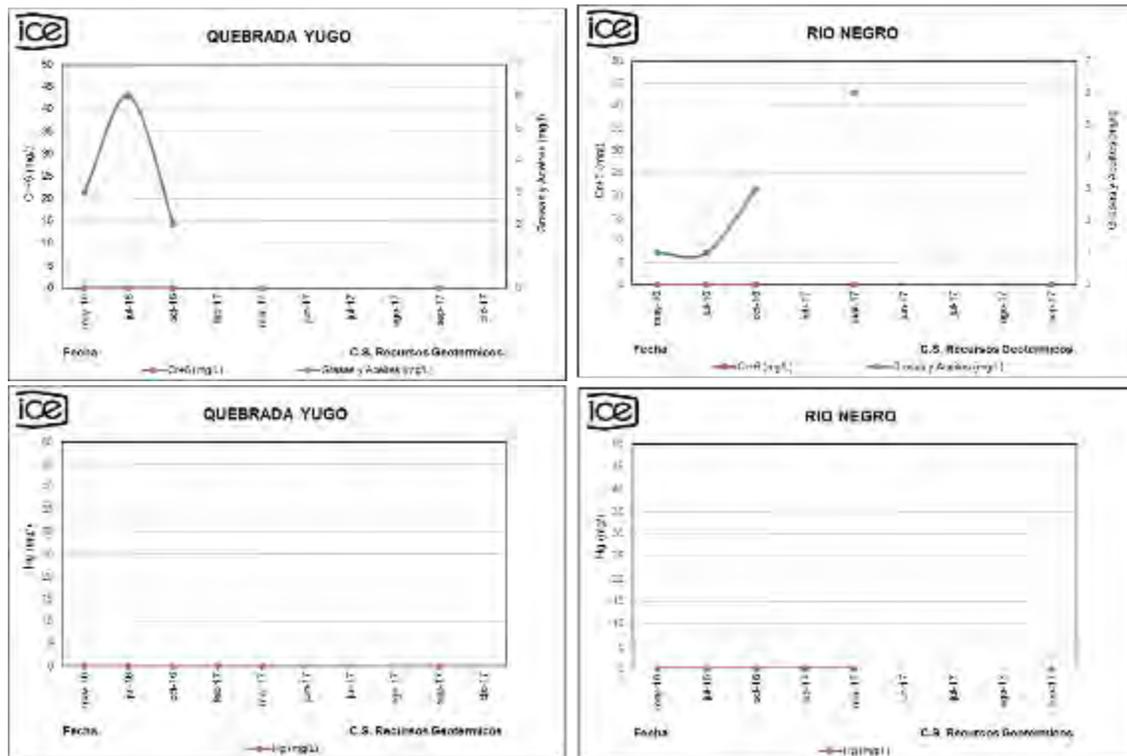
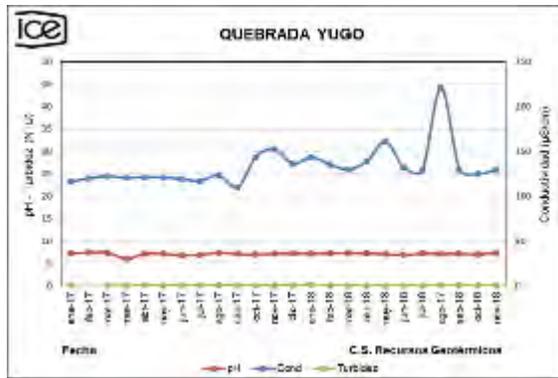
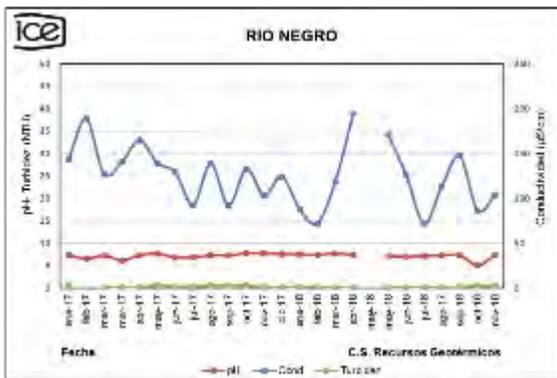
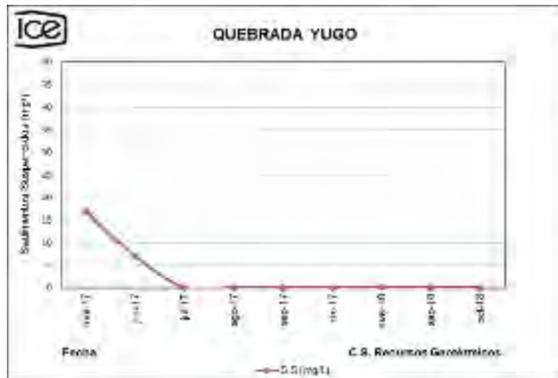
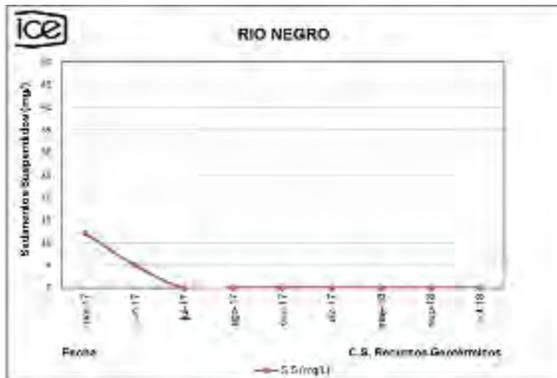
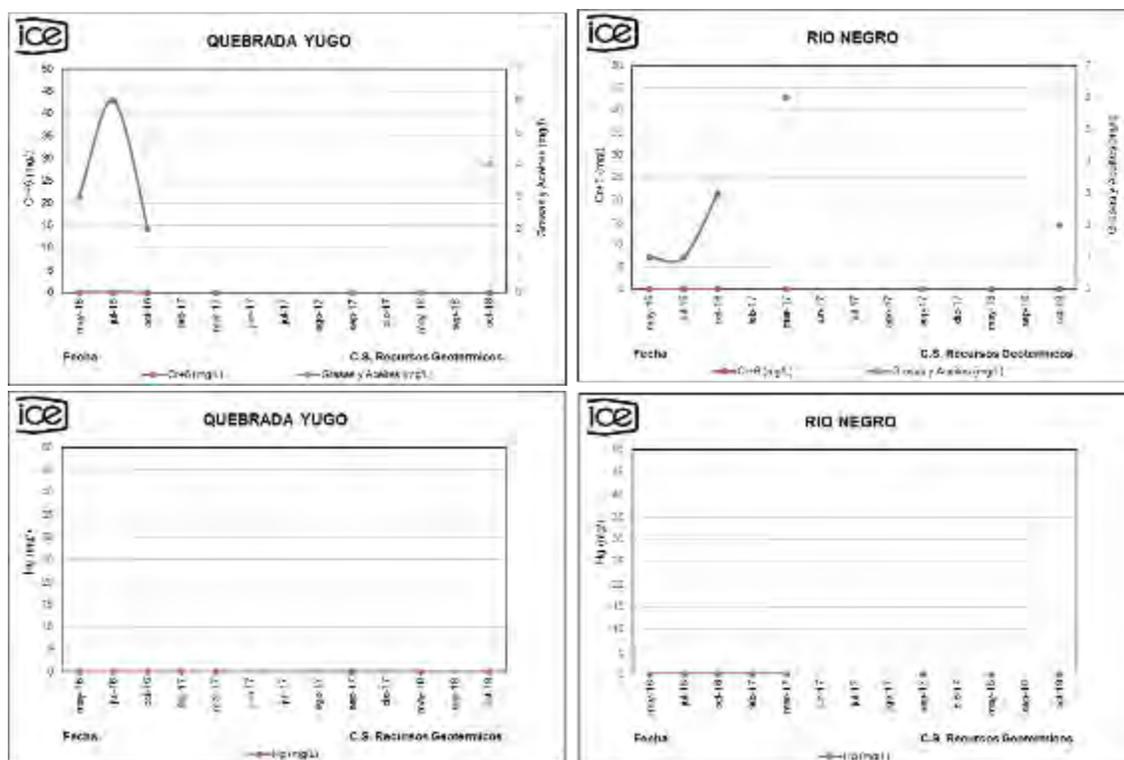
Figura 10. Registros de análisis químicos de las aguas.

El C.S.R.G también realiza un monitoreo de calidad de aguas en Quebrada Yugo y Río Negro que permite el seguimiento durante la fase constructiva del pH, conductividad eléctrica (mensual), arrastre de sedimentos suspendidos en las aguas (trimestral), Turbiedad, DBO, DQO, Cromo, Mercurio, Arsénico, Grasas y aceites (semestral). En la Figura 10 se muestran las gráficas con los resultados reportados por el laboratorio.

De acuerdo a la información suministrada anteriormente se evidencia que las aguas superficiales en el área de proyecto muestran valores fisicoquímicos muy estables en el tiempo, inclusive los valores obtenidos no superan los límites del Decreto N°32327-S, Reglamento para la Calidad del Agua Potable o Reglamento de vertido y Reuso de Aguas Residuales N°33601. Lo anterior, como referencia, ya que las aguas analizadas, no son utilizadas para consumo humano ni reciben vertidos.

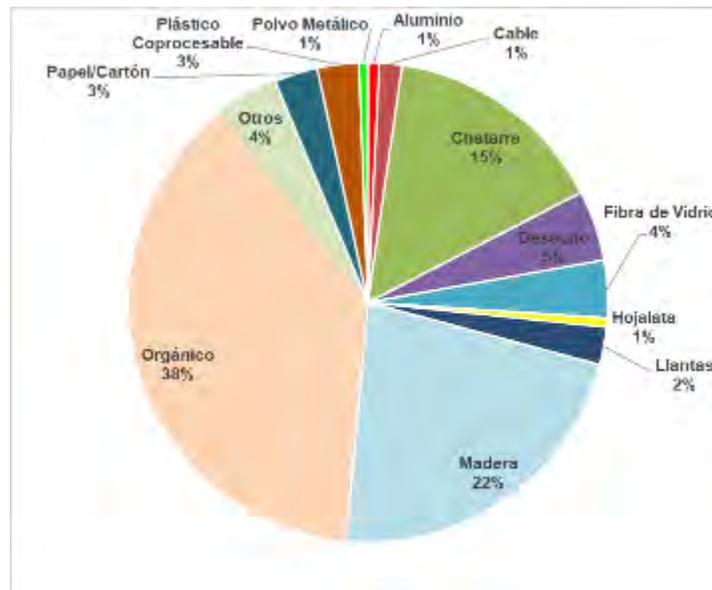
Figura 11. Porcentajes de residuos ingresados al Centro de Acopio durante IV trimestre 2018.

En la Figura 11 se puede apreciar de manera porcentual la generación de residuos ordinarios y especiales del proyecto, donde sobresalen como es acostumbrado los residuos de metales, madera y orgánicos. Esto de acuerdo a las actividades propias del proceso de construcción.

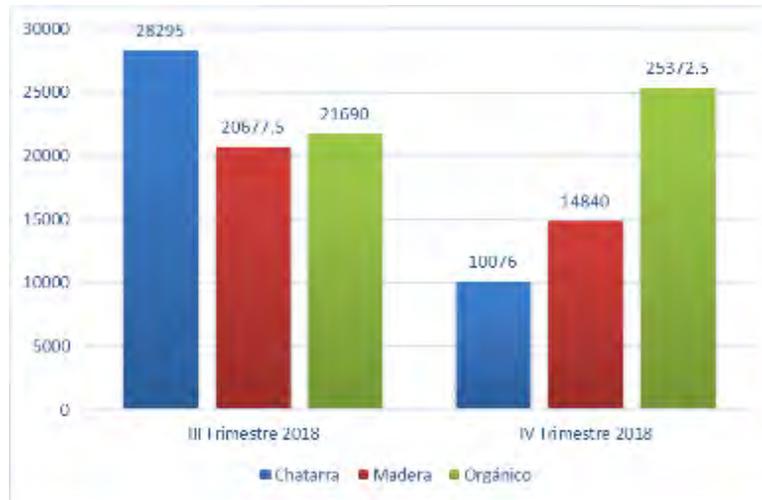
Figura 12. Cambios en las cantidades de residuos mayormente reportados. IV Trimestre 2018.

Por las características del Proyecto se tienen tres tipos de residuos que se generan en grandes cantidades, estos son, la madera, la chatarra y orgánico a los cuales se les brinda seguimiento para ver su comportamiento de acuerdo al desarrollo de las actividades. Como se puede apreciar en la Figura 12, la chatarra y la madera mantuvo el comportamiento del periodo anterior que fue de reducir, esto puede estar relacionado a la disminución de los trabajos donde se emplean estos materiales, sin embargo los residuos orgánicos incrementaron incluso aun reduciendo el personal total del proyecto, por lo que se le dará especial seguimiento.

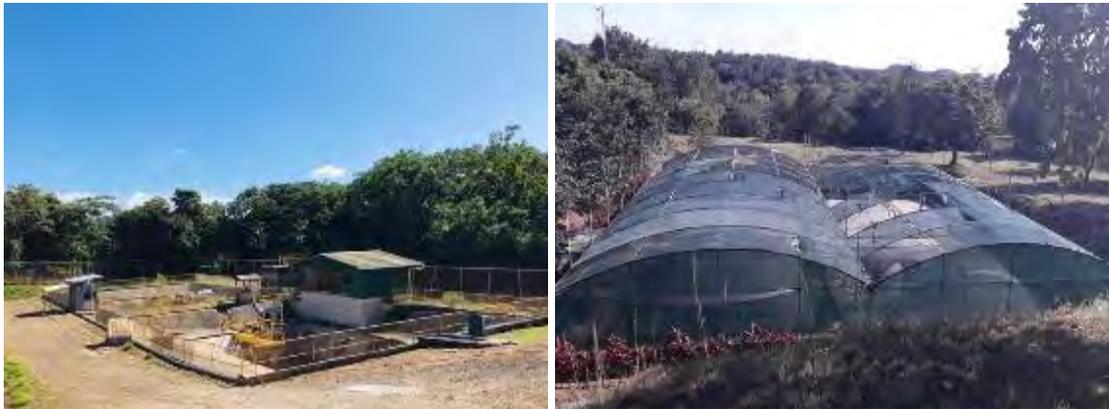
Figura 17. Sistemas de tratamiento de aguas residuales del proyecto.

Con respecto a las aguas residuales de tipo ordinarias que genera el proyecto las mismas son dispuestas al cuerpo de receptor Río Colorado luego de pasar por sistemas de tratamiento tanto de aguas residuales aeróbicos como anaeróbicos, mismos que se apegan a lo que establece el reglamento de Vertido y Reúso de Aguas Residuales N° 33601 (Figura 17).

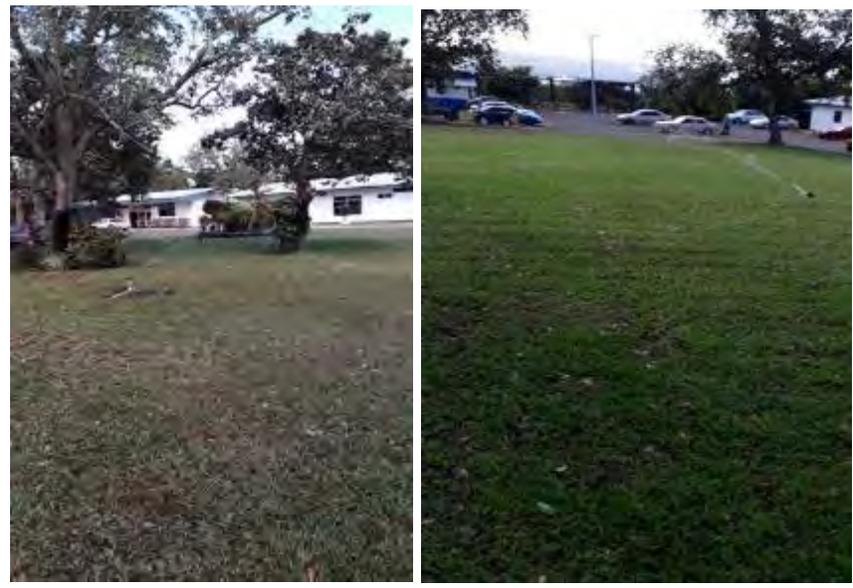
Figura 19. Riego de zonas verdes del Plantel de Curubandé con aguas residuales ordinarias.

Las aguas residuales del Plantel de Curubandé gracias al excelente tratamiento que reciben pueden ser reutilizadas para el riego de zonas verdes del sitio ya que cumplen con los parámetros para este tipo de reuso nombrado como: Reuso Urbano, según el Reglamento de Vertido y Reuso de Aguas Residuales N° 33601 (Figura 19).

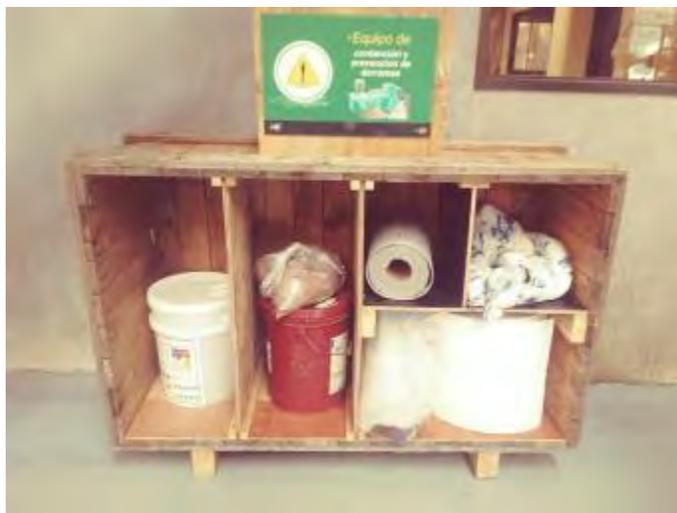
Figura 21. Kit de contención de derrames del departamento de Montaje Mecánico.

Durante el periodo se entregaron 15 de kit de atención de derrames a las áreas de Maquinaria, Montaje Eléctrico y Montaje Mecánico. El kit consta de materiales especializados para la atención de derrames y recipientes para contener y almacenar los materiales utilizados en la atención, así como el material contaminado que puede extraerse del sitio (Figura 21).

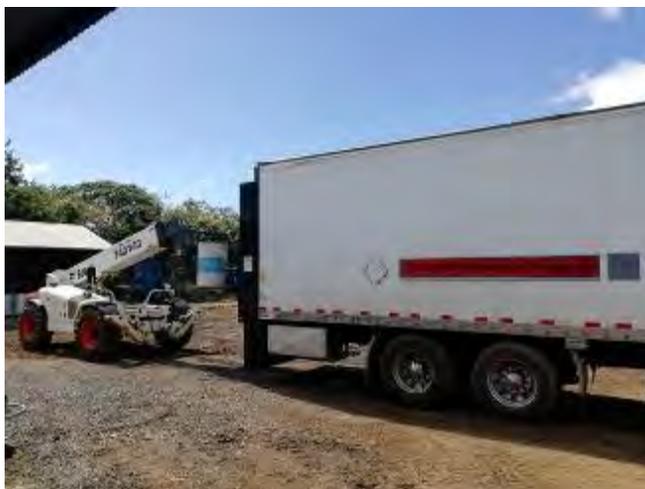
Figura 23. Retiro de Residuos Peligrosos por un Gestor autorizado.

Se realizó el retiro de 13368 kg por gestores autorizados por el Ministerios de Salud e inscritos en el Sistema de Gestión de Residuos Peligrosos (SiGREP) del Ministerio de Ambiente y Energía como lo son Mediclean y Wastech Costa Rica, estos se encargan de brindarles un adecuado tratamiento y disponerlos de una forma correcta. (Figura 23).

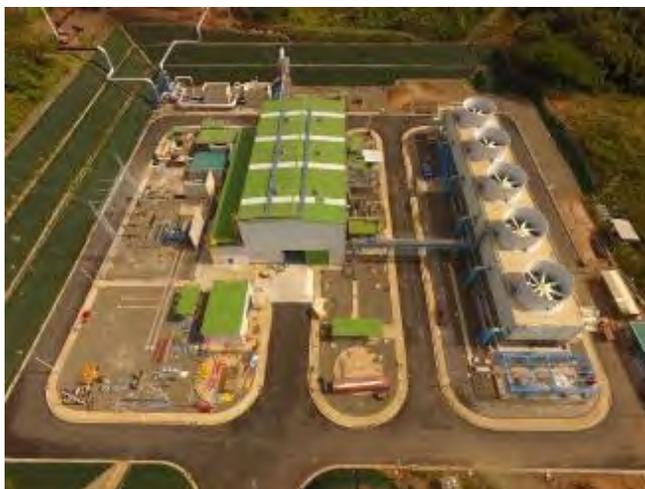
Figura 25. Taludes de la Casa de Máquinas II recubierto con geomanta.

El proceso de recubrimiento con plástico y geomanta de taludes de la Casa Máquinas II se finalizó en este periodo, este proceso fue realizado por el departamento de Obra Civil y lo que se busca con esto es evitar la erosión de los taludes e impedir el nacimiento de vegetación en el mismo por complicado que sería darle mantenimiento al ser estos muy inclinados (Figura 25).

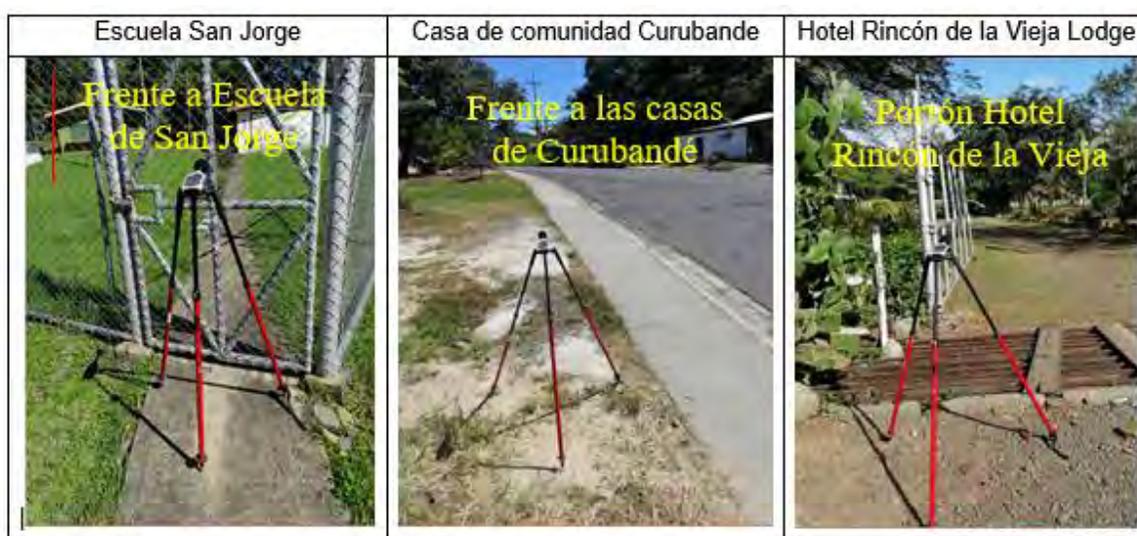
Figura 26. Monitoreo de ruido efectuado durante el IV trimestre del 2018.

La siguiente figura (Figura 26) evidencia el monitoreo de ruido efectuado.

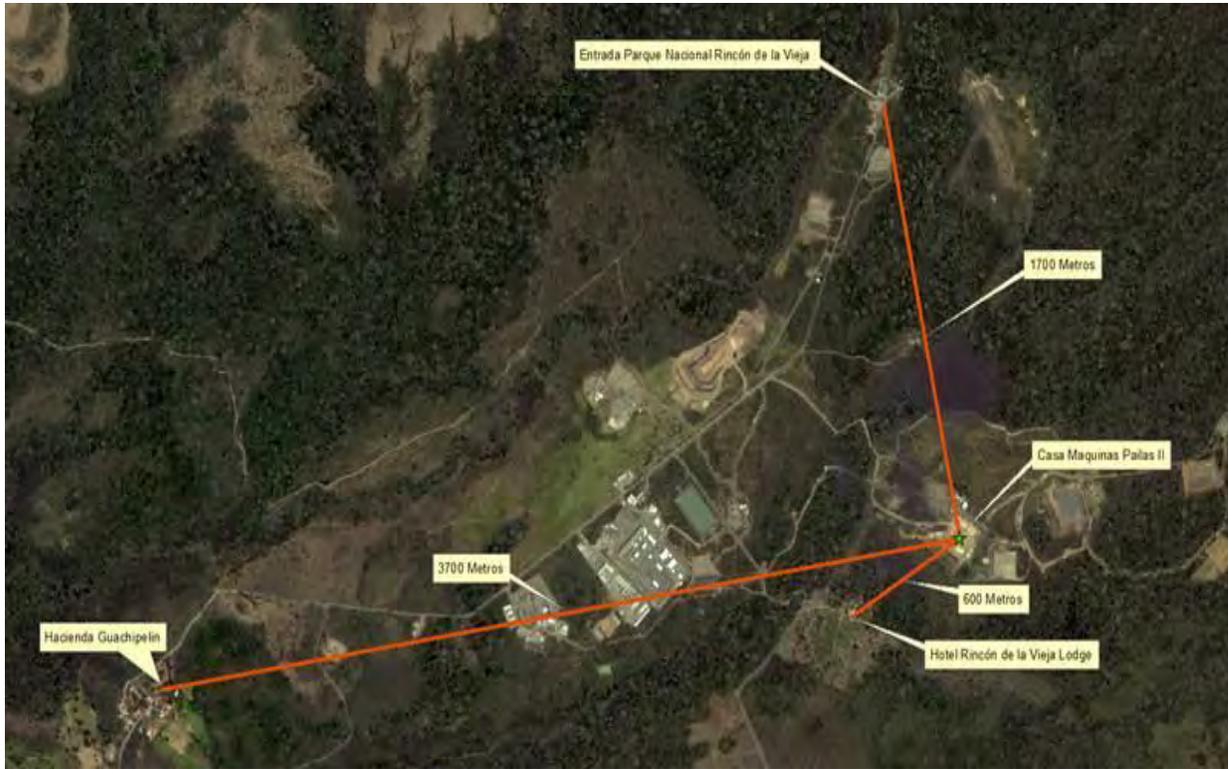
Figura 27. Sitios de monitoreo para pruebas de soplado, IV Trimestre 2018.

En el periodo se realizaron mediciones correspondientes a la actividad de soplado de tuberías, los sitios de medición son los siguientes (Figura 27).

- Entrada Hotel Rincón de La Vieja Lodge (HRVL).
- Recepción Hotel Rincón de La Vieja Lodge (HRVL).
- Recepción Hotel Hacienda Guachipelín (HG).
- Parqueo Parque Nacional Rincón de La Vieja (PN).

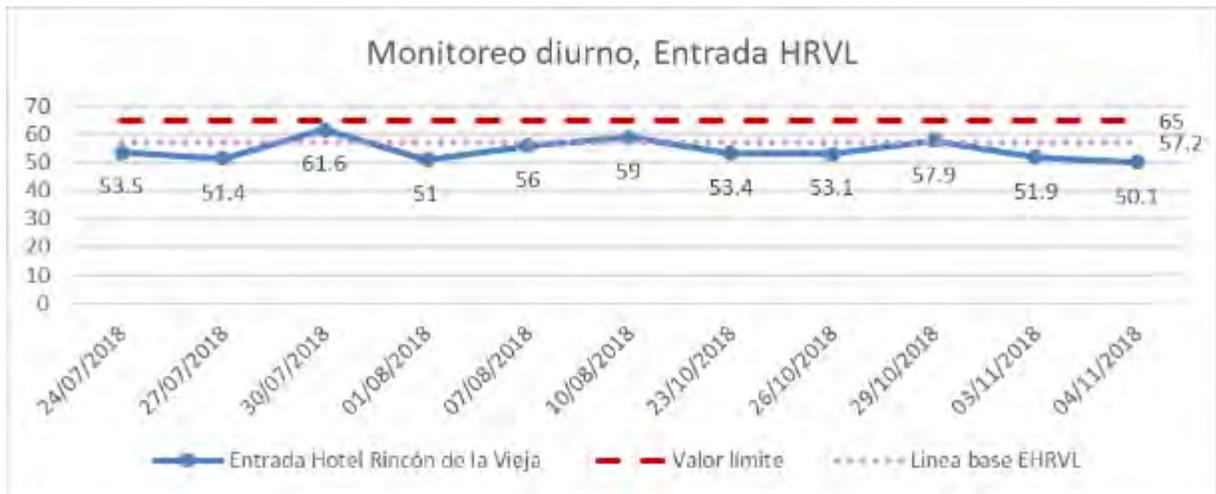
Figura 28. Monitoreo diario, entrada Hotel Rincón de La Vieja Lodge, IV trimestre 2018.

Los resultados del monitoreo diario se presentan en las siguientes figuras: Figura 28, Figura 29, Figura 30 y Figura 31.

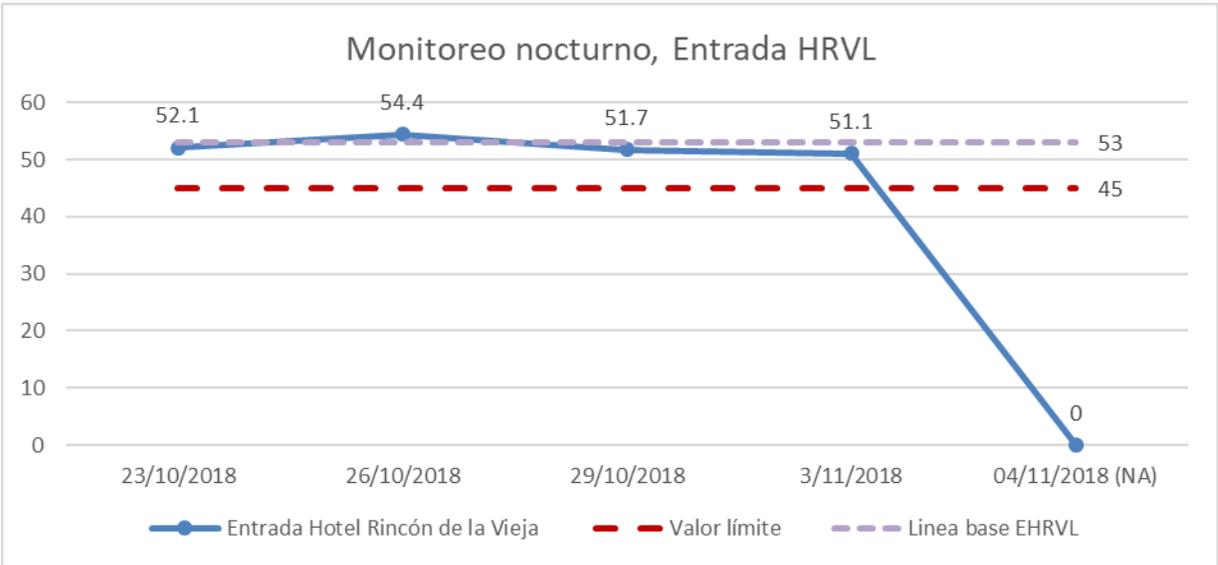
Figura 32. Monitoreo nocturno, entrada Hotel Rincón de La Vieja Lodge, IV trimestre 2018.

Los resultados del monitoreo nocturno, en los sitios establecidos se detallan en las siguientes figuras: Figura 32, Figura 33, Figura 34 y Figura 35.

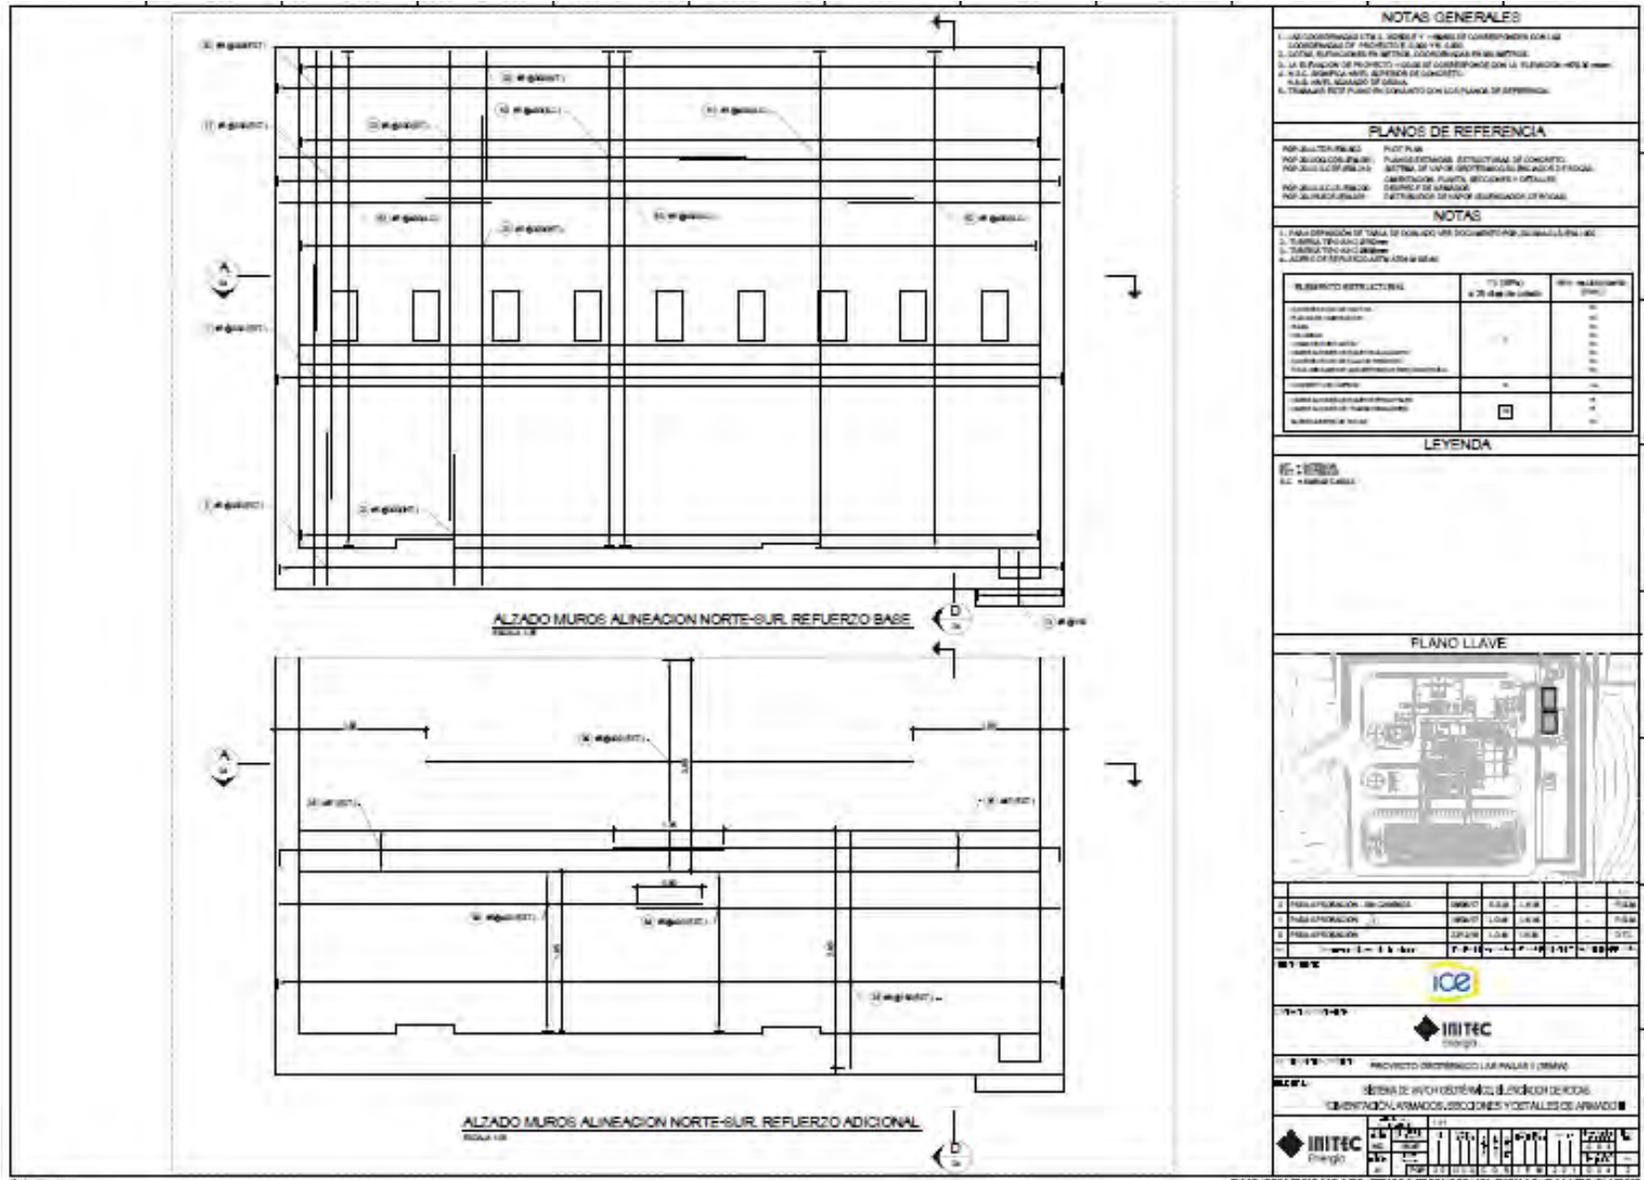
En relación al soplado de tuberías, en las siguientes figuras se presenta el Diseño de los silenciadores según informe CSD-ID-2018-039 (Figura 36) y el Sistema de Vapor Geotérmico, Silenciador de Rocas Cimentación (Figura 37)

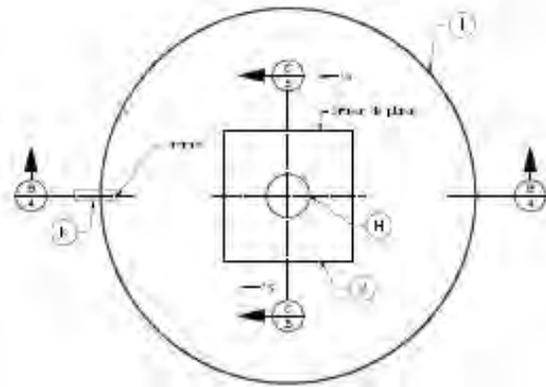
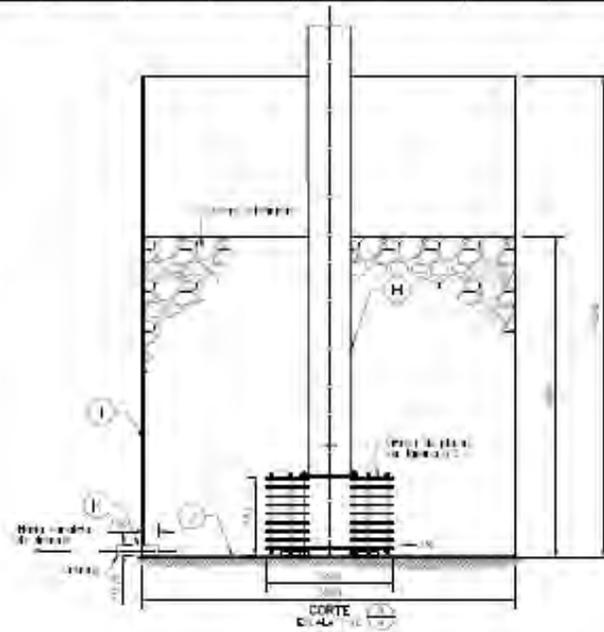
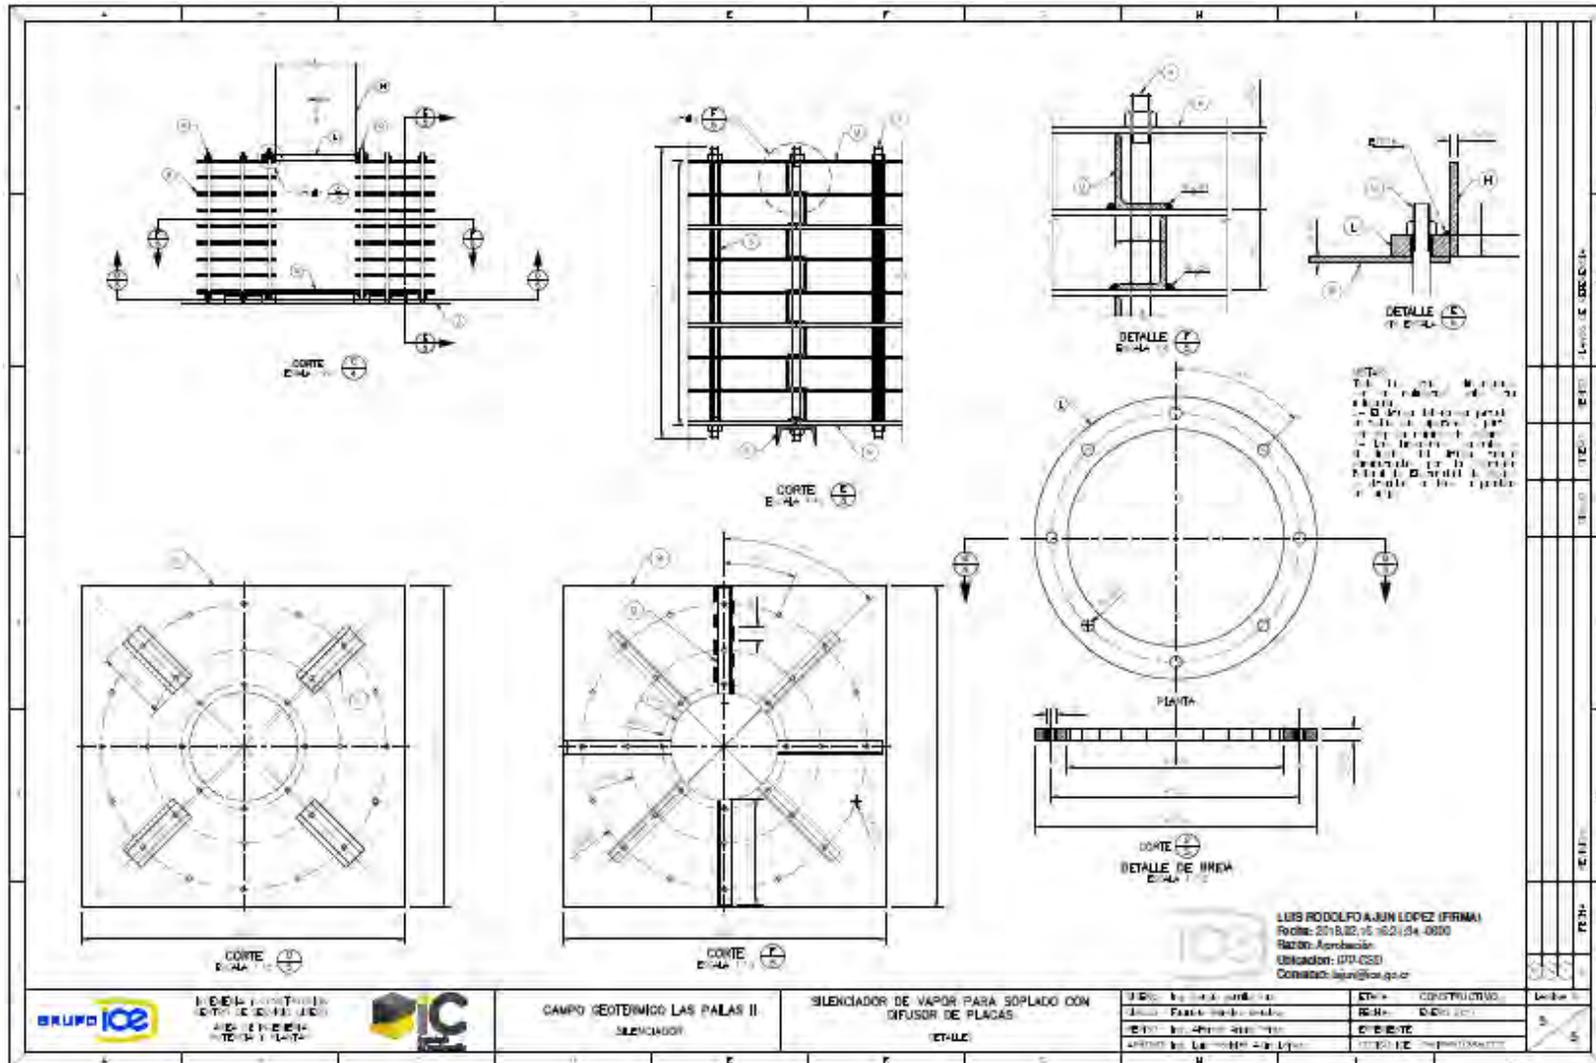
Figura 37. Diseño de los silenciadores según informe CSD-ID-2018-039.

PLANTA SILENCIADOR DE VAPOR
E.C. 4.2

LISTA DE ESPECIFICACIONES DE MATERIALES – SILENCIADOR CON DIFUSOR DE PLACAS

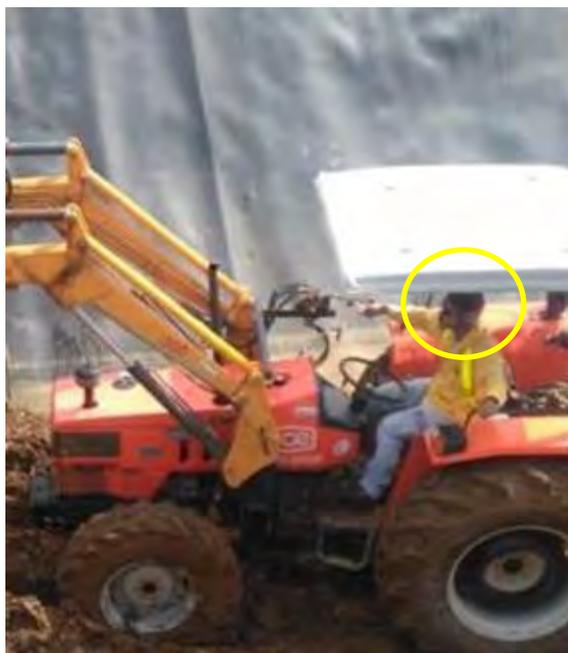
Figura 38. Uso de equipo protección auditiva.

Como parte de los compromisos adquiridos relacionados al tema de seguridad laboral, todo el personal que labore expuesto a fuentes de ruido, debe utilizar el equipo protección auditiva. En la siguiente figura se aprecia el uso de orejeras por parte del personal del área de Manejo de residuos durante el vertido de residuos en el relleno sanitario del Proyecto (Figura 38).

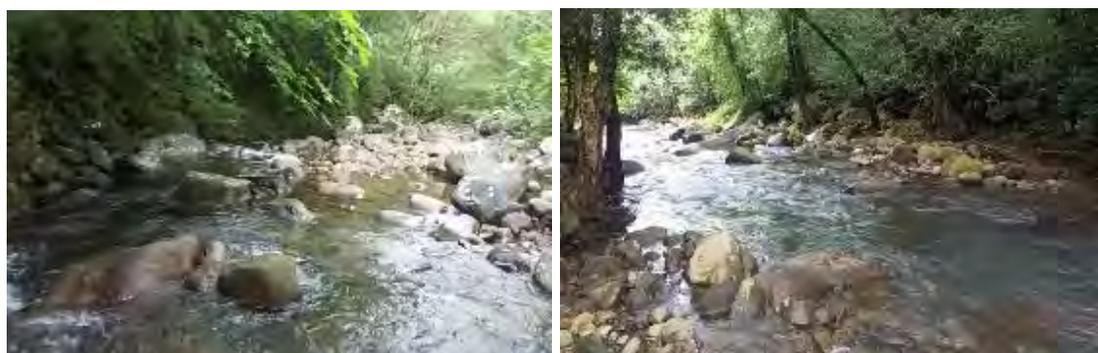
Figura 43. Sitios para monitoreo de calidad de agua, Río Blanco arriba y Río Colorado.

Cuadro 12 y Figura 43), en los cuales se toman muestras para realizar análisis físico químicos (DBO y nitrógeno amoniacal), se toman datos directos (pH, temperatura y oxígeno disuelto) y se realizan monitoreos de peces y macroinvertebrados acuáticos como bioindicadores de calidad de cuerpos de agua.
