Informe de Responsabilidad Ambiental

Informe de Responsabilidad N° XLVI-2018
Período del Informe: Octubre - Diciembre 2018

Proyecto Geotérmico Las Pailas

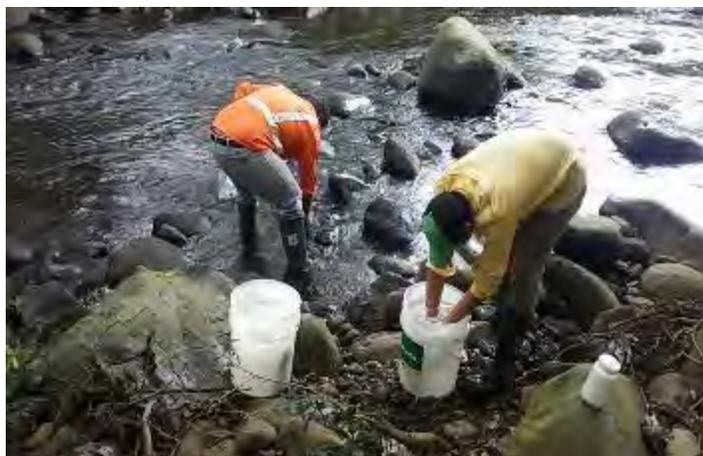
Figura 44. Mediciones directas parámetros físico químicos, calidad de cuerpos de agua del PG Las Pailas II, octubre 2018.

Como parte de las variables físico químicas de calidad de agua se realizaron mediciones directas del pH y temperatura usando el pH-metro EcoSense pH 100A, así mismo se estimó el oxígeno disuelto empleando el medidor de oxígeno disuelto HANNA HI 9146. Las mediciones se realizan de manera trimestral y se ilustran en la Figura 44. En esta ocasión, debido a un fallo en los equipos de medición se utilizó un medidor multiparámetros para registrar los datos de campo.

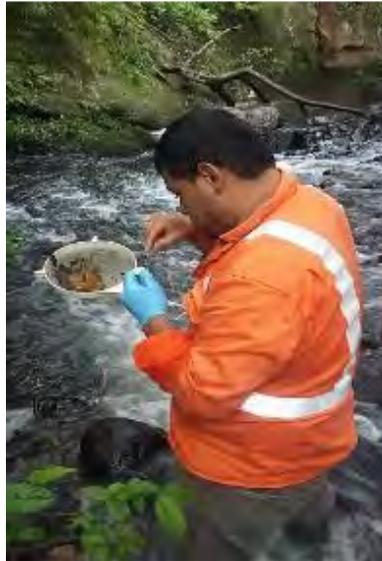
Figura 45. Recolecta de macroinvertebrados, octubre 2018.

Las muestras se toman bajo el método de recolecta directa, semi-cuantitativa, que consiste en recolectar los organismos directamente en el campo desde el sustrato, el cual se remueve con la ayuda de un colador (Figura 45).

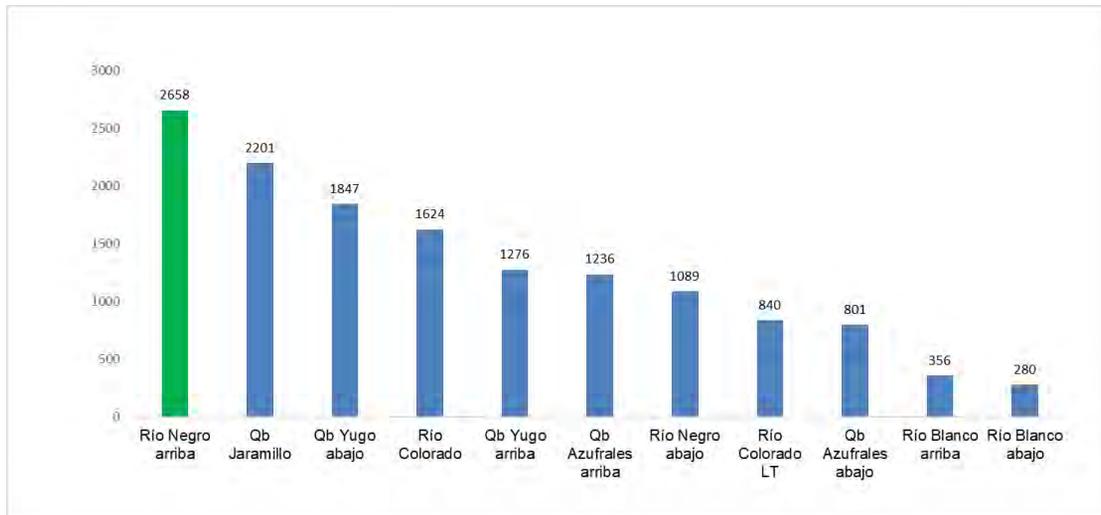
Figura 46. Cantidad de individuos de macroinvertebrados por sitios de monitoreo a lo largo de las campañas de monitoreo del 2014 al 2018. Octubre, 2018.

Los sitios Río Negro y Qb,Jaramillo han sido los que cuentan con la mayor cantidad de macroinvertebrados a lo largo de los muestreos (Figura 46). El río Negro en general es un cuerpo de agua que presenta buena calidad en aspectos físico químicos y en cuanto a presencia de individuos de macroinvertebrados, sin embargo, analizando los resultados generales (gráfico acumulativo) se observa una diferencia en cantidad de individuos entre el punto aguas abajo y el punto aguas arriba (Mayor en Río Negro arriba). Río Negro abajo presenta una baja cantidad debido a que este sitio no se monitoreaba desde el inicio, igual sucede con los dos puntos de monitoreo correspondientes al Río Blanco.

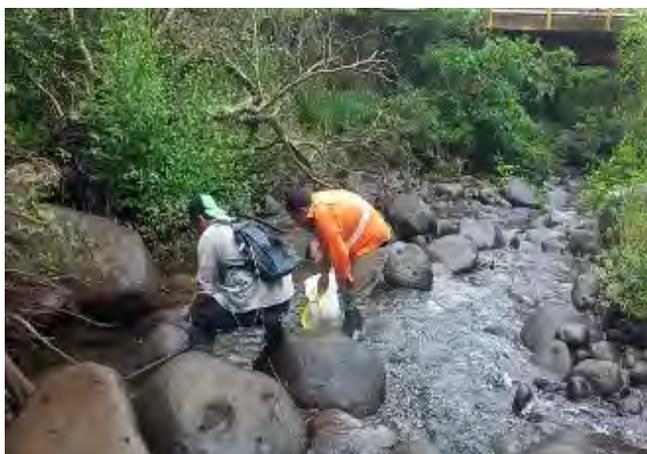
Figura 50. Monitoreo de peces con técnica de electro-pesca en cuerpos de agua del Proyecto Geotérmico Las Pailas Unidad II. Octubre, 2018.

El monitoreo de peces es realizado por tres personas, se utilizó equipo de electro-pesca marca SAMUS, modelo 725MS, con trajes adecuados para el muestreo. Se realizan cinco períodos de descarga eléctrica por sitio de muestreo, aproximadamente 10 m de lecho del cuerpo de agua por período de descarga, tratando abarcar la mayoría de hábitats disponibles en el cuerpo de agua en ese momento (Figura 50). Los sitios de monitoreo de ictiofauna son los mismo en los que se realiza el monitoreo de macroinvertebrados acuáticos.

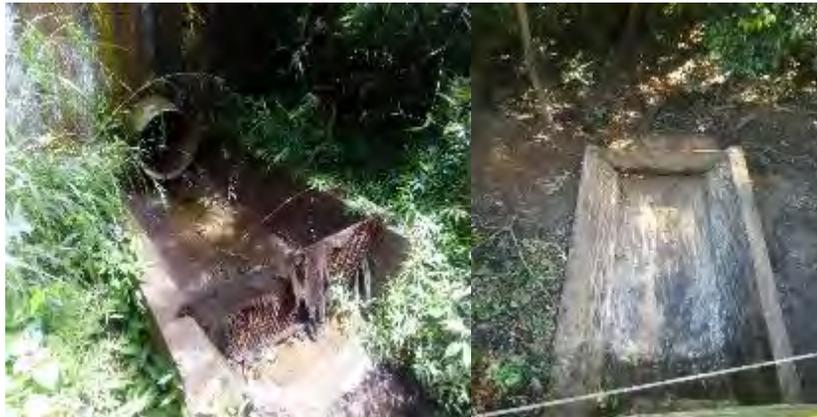
Figura 53. Inspección de sedimentadores en noviembre y diciembre 2018.

Mensualmente se realiza una inspección de los sedimentadores para determinar el funcionamiento de los mismos. Se llevaron a cabo tres visitas de campo en las que visualmente se determinó lo siguiente:

- Se evidenció que todos los sedimentadores estaban en perfectas condiciones (Figura 53).

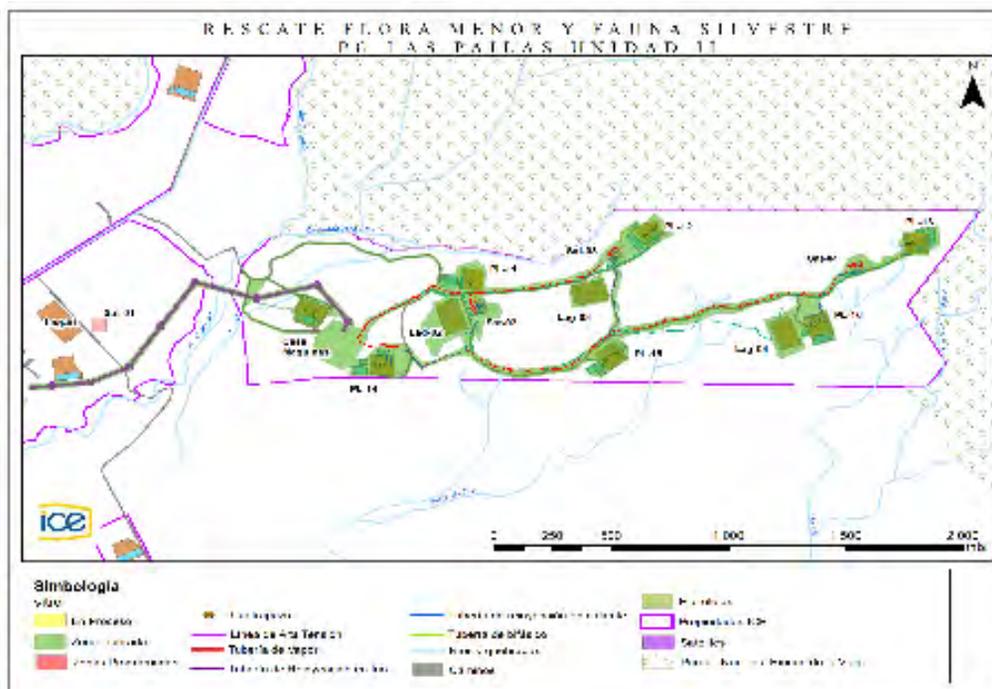
Figura 56. Sitios de obra en los que se da por finalizado el rescate de flora y fauna, Proyecto Geotérmico Las Pailas Unidad II.

En la siguiente figura se presentan las áreas liberadas lo que representa la finalización de los rescates de flora y fauna asociados a obras constructivas (Figura 56).

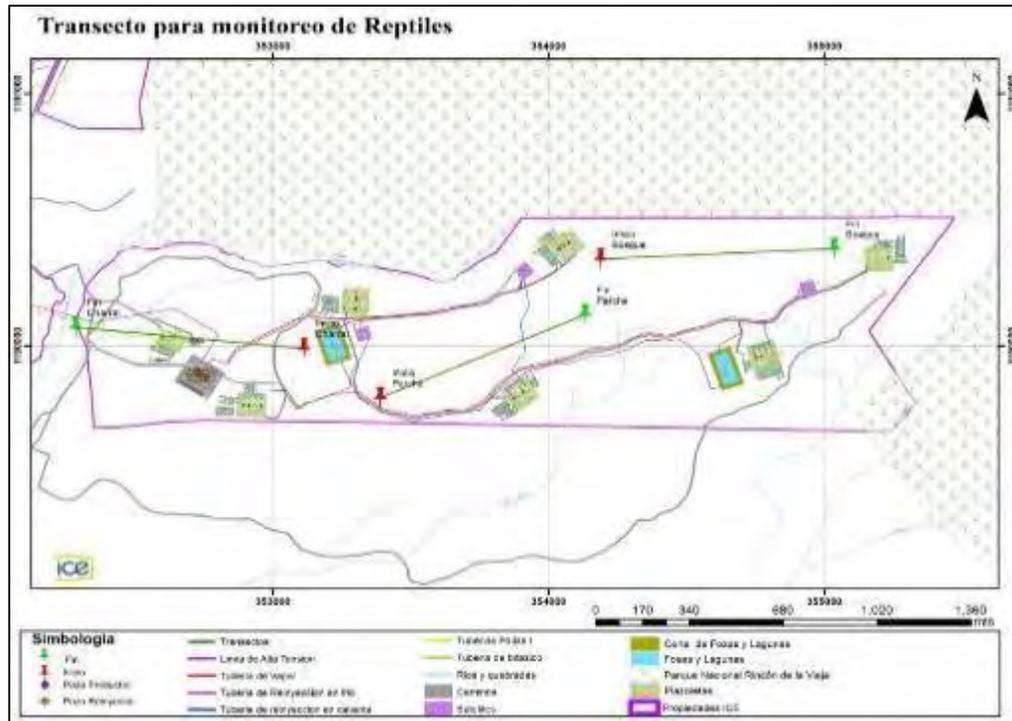
Figura 62. Ubicación de los transectos para el monitoreo de herpetofauna dentro del AP del PG Las Pailas Unidad II.

La técnica consiste en caminar un área o hábitat en un tiempo predeterminado sistemáticamente. Se realizará recorridos diurnos y nocturnos para la búsqueda de individuos. Los recorridos diurnos se realizan en los transectos (T1, T2 y T3) en horario de

8:00 am a 3:00 pm, revisando cuidadosamente en troncos, hojarasca y debajo de piedras y cualquier otro sustrato (Figura 62).

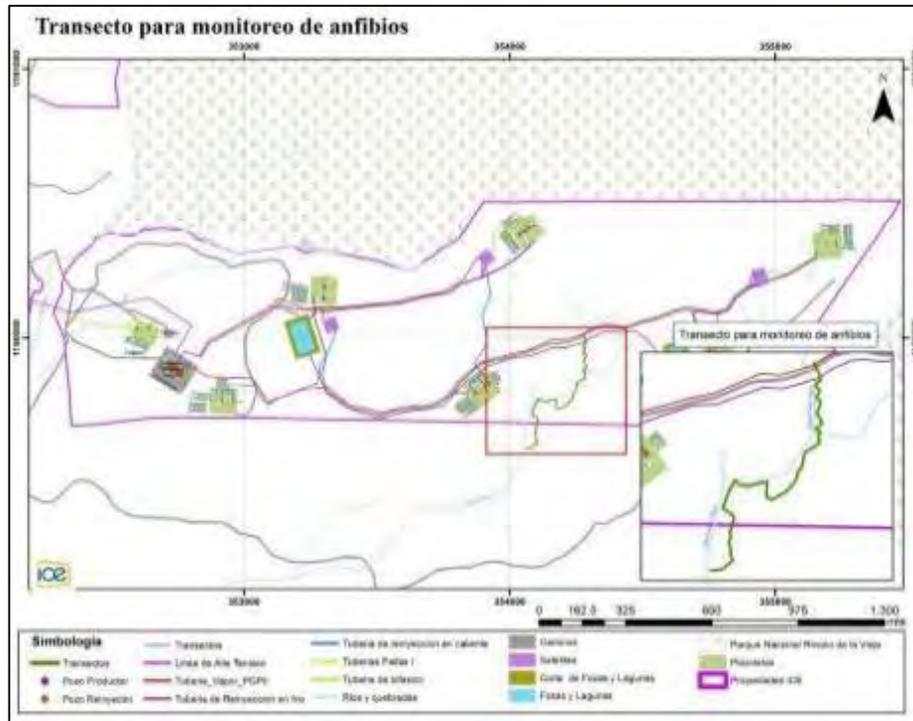
Figura 63. Transecto para el monitoreo nocturno de herpetofauna dentro del AP del PG Las Pailas Unidad II.

Para la búsqueda nocturna de herpetofauna se utiliza adicionalmente un transecto trazado paralelamente a la Quebrada El Yugo (Figura 63), se revisa 1 m a ambos lados del cauce de la quebrada, debajo de troncos y en hojarasca que son posibles escondites para anfibios y reptiles. La búsqueda inicia a las 18:00 y finalizará a las 21:00.

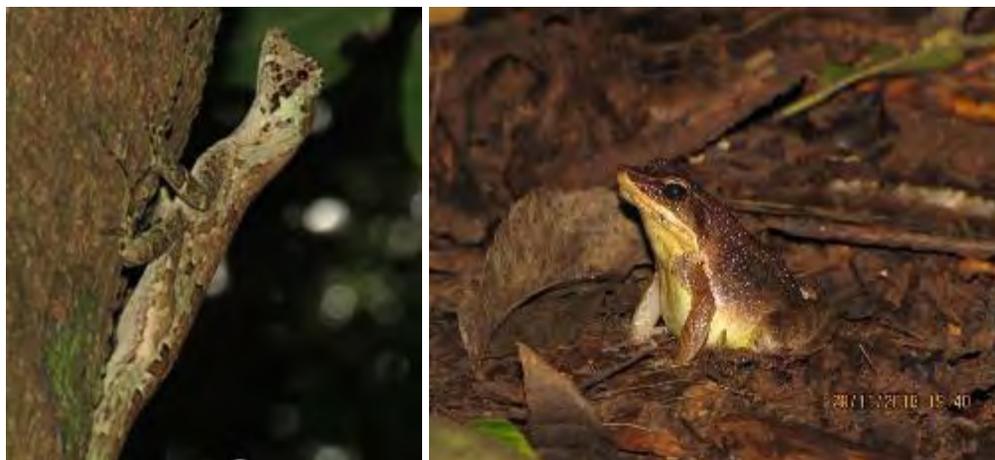
Figura 64. Registro de especies más comunes durante el IV trimestre 2018. Proyecto Geotérmico Las Pailas Unidad II.

Se tiene un total de 126 individuos identificados distribuidos en 10 familias y 16 especies.

De los reptiles, la mayor cantidad de registros pertenecen al género *Norops* sp. (73 individuos) mientras que dentro de los anfibios la rana *Lithobates warszewitschii* da como resultado 12 registros (Figura 64). El registro de herpetofauna de este periodo supera el periodo anterior, probablemente se debe a la presencia de lluvias durante algunos días de monitoreo.

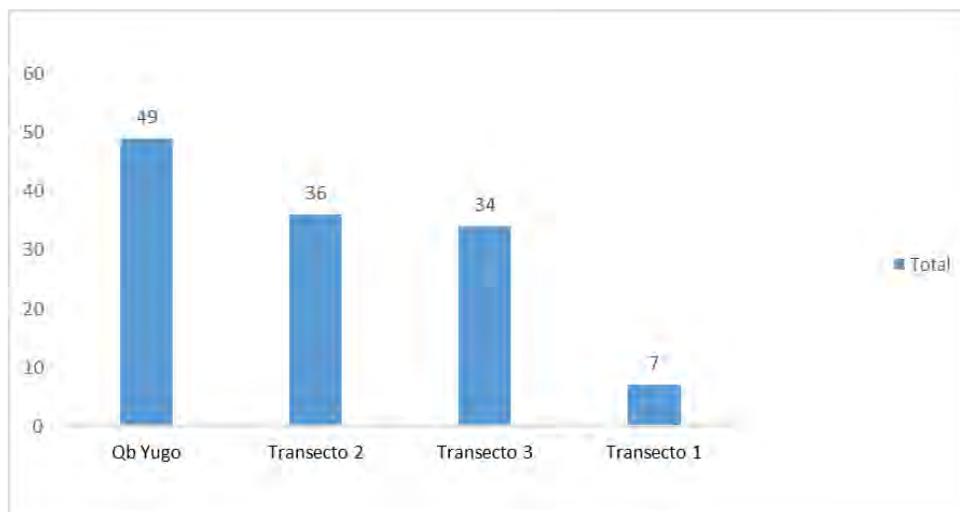
Figura 65. Cantidad de individuos registrados en los transectos de monitoreo, Proyecto Geotérmico Las Pailas Unidad II. IV Trimestre, 2018.

Durante el trimestre se registraron individuos en los cuatro sitios de monitoreo, siendo el transecto de la quebrada El Yugo el sitio con mayor avistamientos donde se reporta un total

de 49 (Figura 65). Este transecto es paralelo a la quebrada El Yugo que es un cuerpo de agua con vegetación en ambos márgenes y rocas expuestas. Este resultado se ha presentado a lo largo de los monitoreos de herpetofauna en el AP, este, es un dato importante en cuanto a la conservación de estos ecosistemas y su importancia para la herpetofauna.

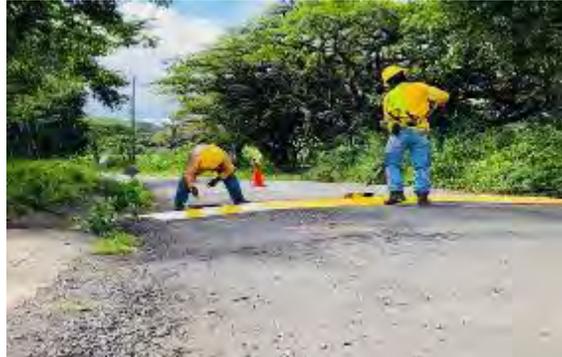
Figura 68. Mantenimiento de reductores de velocidad, noviembre 2018.

Se da por finalizada la construcción de los cinco reductores de velocidad, medida completada en el informe presentado en diciembre 2015. Durante el periodo se ha dado mantenimiento a las estructuras (Figura 68) y se trabajó en el mejoramiento de los cabezales que se encuentran en los caminos del Proyecto. El objetivo es que estas estructuras sean visibles y contrasten con el medio, para ello se pintaron de color amarillo (pintura para tránsito) y se les colocó cinta reflectiva.

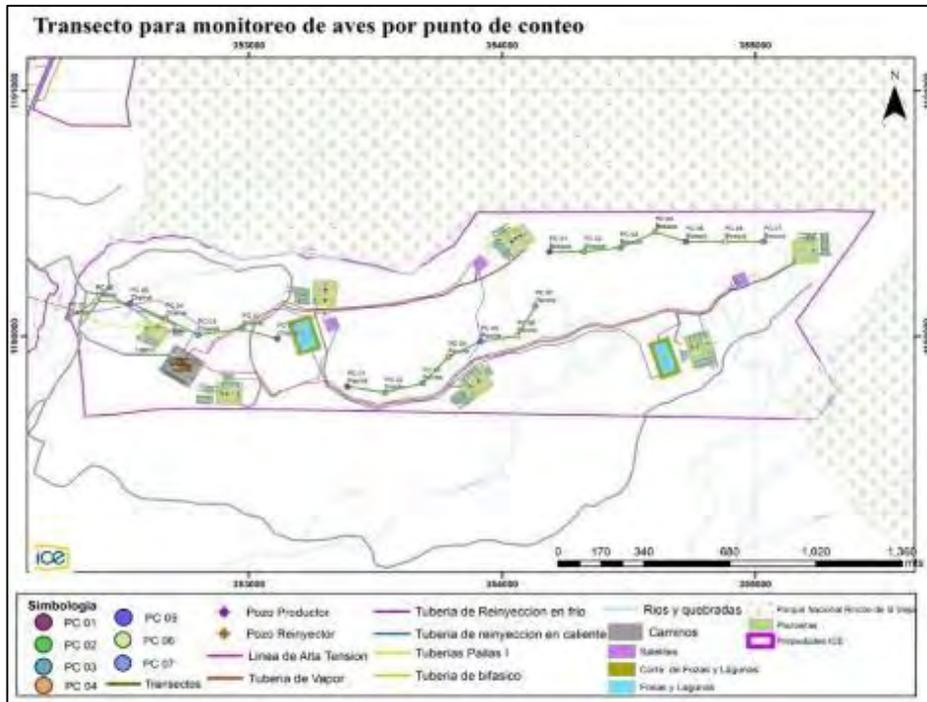
Figura 70. Ubicación de los puntos de conteo para el monitoreo de aves en tres transectos dentro del AP del PG Las Pailas II.

Dentro de los transectos se establecieron puntos de conteo que abarcan una superficie de 25 m de radio y separados 150 m uno de otro, marcados con cinta flamming color verde para establecer la ruta del mismo y para indicar que es el centro del punto (Figura 70). Esta técnica de muestreo consiste en registrar todas las especies de aves que se visualicen y/o escuchen dentro del área mencionada anteriormente. Se deben contar todas las especies que se identifiquen en un lapso de 20 minutos, ya sea por observación directa o por canto y se debe evitar contar un mismo individuo más de una vez. Se deberá especificar si el ave se encontraba sobrevolando el punto de conteo o realizando alguna actividad que se considere relevante mencionar.

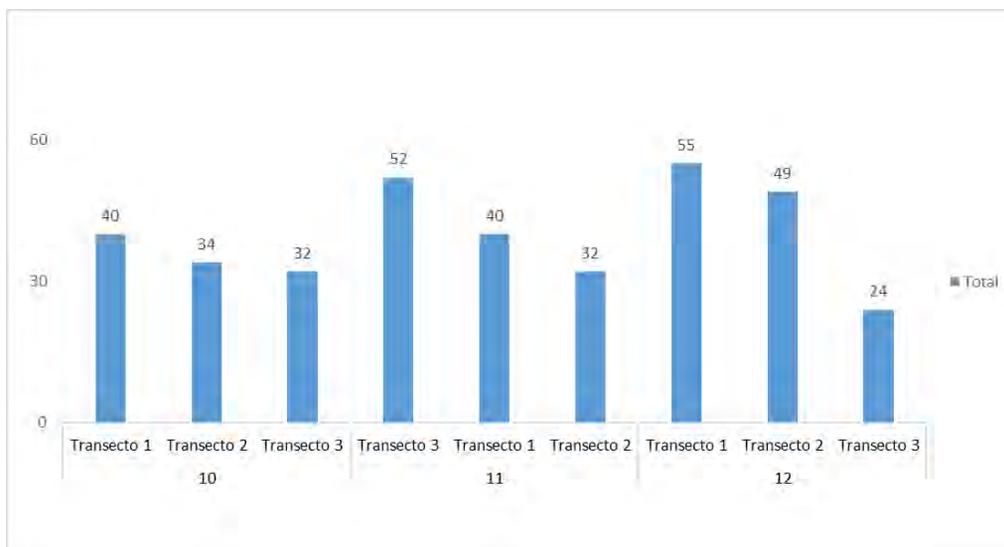
Figura 71. Registros del IV trimestre del 2018 de cantidades de aves identificadas mediante puntos de conteo en transectos de monitoreo.

Se han identificado un total de 358 individuos distribuidos en 49 especies en los tres meses correspondientes al IV Trimestre del 2018.

En la siguiente figura (Figura 71) se observa la cantidad de aves que se identificaron en cada sitio de monitoreo. El Transecto 1 fue el sitio donde se observó la mayor cantidad de con un total de 135 de los 358 registros. Este sitio corresponde a una zona de charral en recuperación. En este transecto es común observar bandadas de pericos, loras y urracas compuestas por muchos individuos.

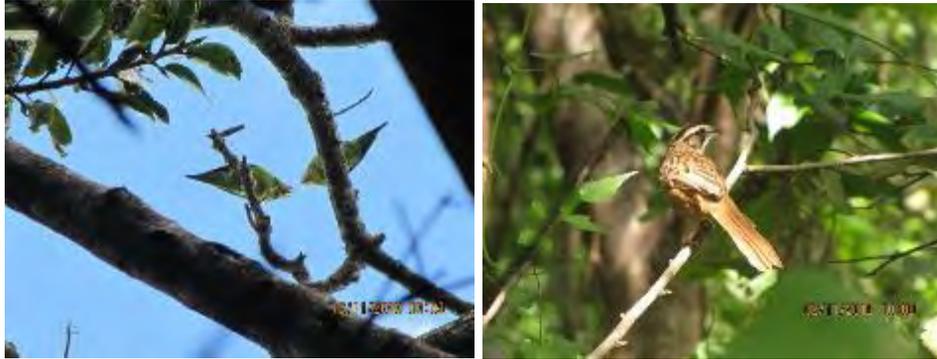
Figura 72. Registro de aves comunes observadas durante el IV trimestre 2018.

La especie con mayor avistamiento es el zapoyolito *Brotogeris jugularis* con 48 registros, seguido por el loro frentinaranja (*Eupsittula canicularis*) con 36 reportes y el Sabanero cabecillado (*Peucaea ruficauda*) con 29

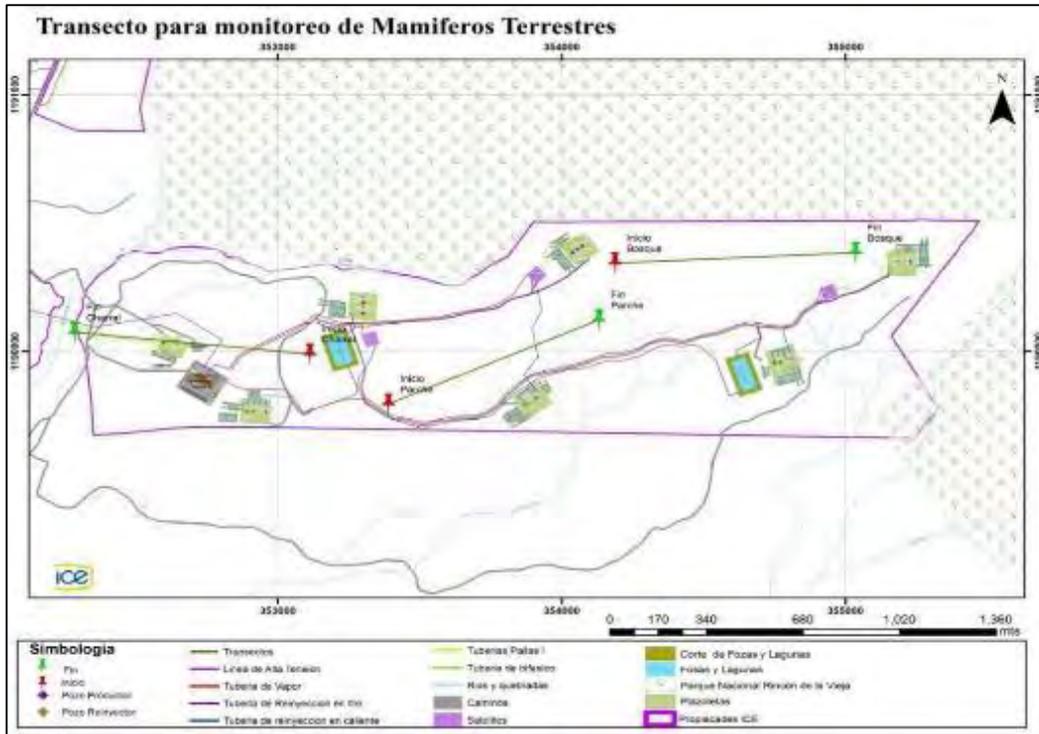
Figura 74. Transectos para el monitoreo de mamíferos terrestres.

Para el monitoreo, se realizan recorridos mensuales de las 08:00 horas a 15:00 en los tres transectos establecidos (Figura 74) en busca de cualquier tipo de indicio (huellas, heces, madrigueras, entre otros), ya que, muchas especies siguen cierto patrón de distribución y comportamiento en las áreas naturales y se perturban fácilmente con la presencia humana, por lo tanto, su observación directa es difícil. Adicionalmente, se realiza un recorrido nocturno en cada transecto que da inicio a las 18:00 y finaliza a las 21:00.

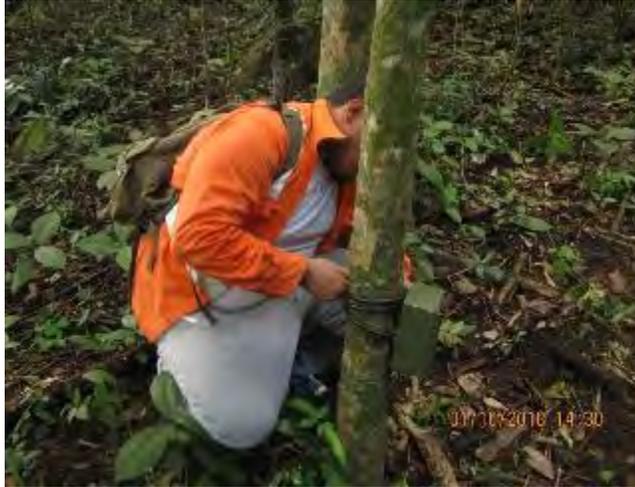
Se colocaron tres cámaras trampa marca Bushnell Trophy Cam 8 megapíxeles de visión nocturna en cada transecto, cada una con tarjeta de memoria 8GB Micro-SD con adaptador flash y cuatro pares de baterías alcalinas, estas se instalan en sitios donde se encuentren rastros de mamíferos (Figura 75).

Figura 75. Colocación de cámaras trampa monitoreo de mamíferos terrestres. Octubre, 2018.

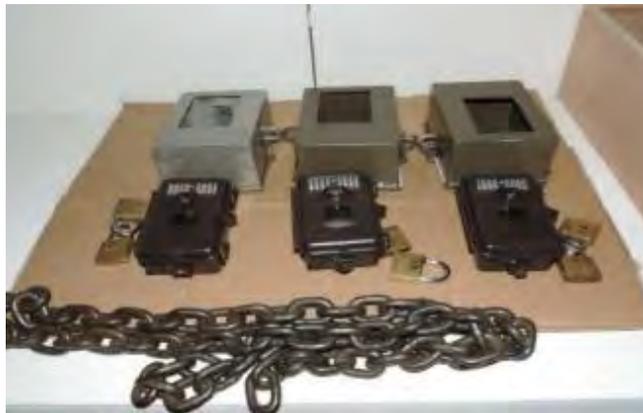
Para la seguridad del equipo se construyó una caja de protección para cada cámara, estas cajas disponen de una cadena de 2 m de largo y dos candados. Las cámaras se colocaron en los troncos de los árboles a una altura de 30 cm del suelo y se fijaron con la cadena. La altura de instalación puede variar dependiendo del objetivo a capturar (Figura 76).

Figura 76. Cámaras trampa utilizadas para el monitoreo de mamíferos.

Las cámaras se programaron para que trabajen las 24 horas del día durante 15 días consecutivos y para tomar una secuencia de tres fotos con intervalos de dos segundos a partir de la detección de movimiento. Cada una de las fotografías tiene la información de fecha y hora.

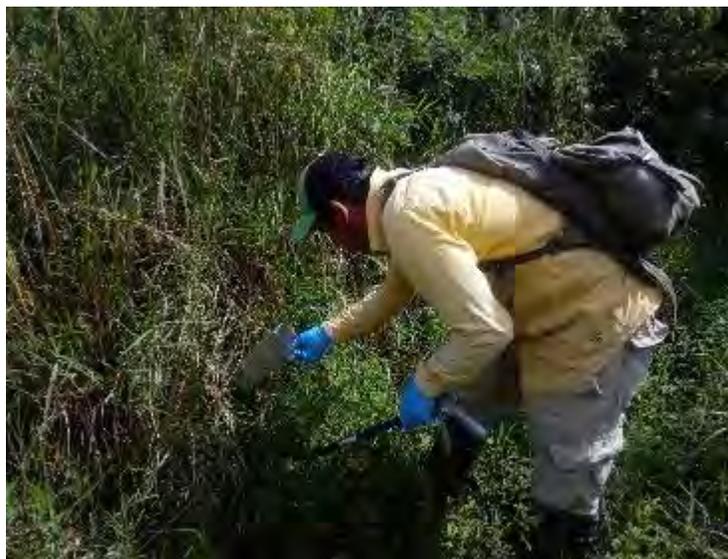
Para el monitoreo de ratones se utilizaron trampas plegables Sherman. Estas trampas son cajas de forma rectangular, livianas, plegadizas y de aluminio o lámina galvanizada. En el centro de la base del piso tienen una lámina que al presionarse acciona un sistema de resorte que cierra la puerta de entrada de la trampa, de manera que el animal queda atrapado sin sufrir daños.

Figura 81. Colocación de trampas Sherman en diferentes hábitats.

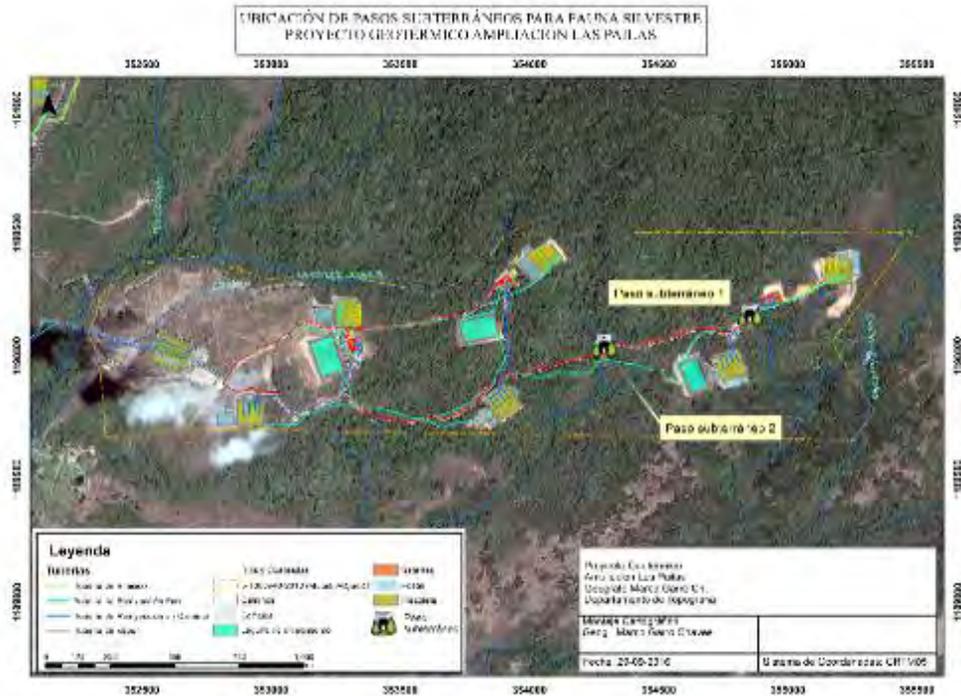
Se da por finalizada la construcción de los pasos subterráneos para fauna dentro del Área de Proyecto en el tramo que comunica la PL-16 con la PL-13 y el segundo paso se ubica cerca de la quebrada el Yugo (Figura 86). Estos túneles son un medio de mitigación de los impactos de las carreteras los cuales comunican parches de bosque secundario que se encuentran en el borde del camino.

Figura 86. Ubicación de los pasos subterráneos dentro del Proyecto.

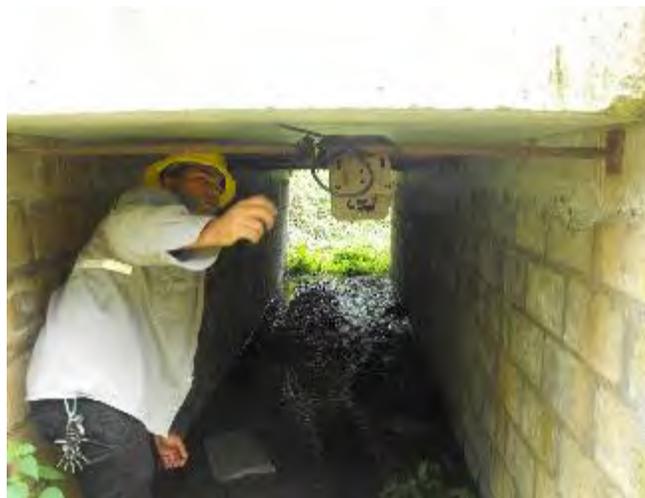
Actualmente se realiza el monitoreo de la efectividad de ambos pasos mediante el uso de cámaras trampa y búsqueda de huellas en la entrada de los túneles. No existe un plan de monitoreo como tal, pero se trata de mantener las cámaras activas por 15 días mínimo y se programan en modo cámara y modo video (Figura 87).

Figura 87. Colocación de cámaras trampa para el monitoreo de la efectividad de pasos subterráneos. Diciembre, 2018.

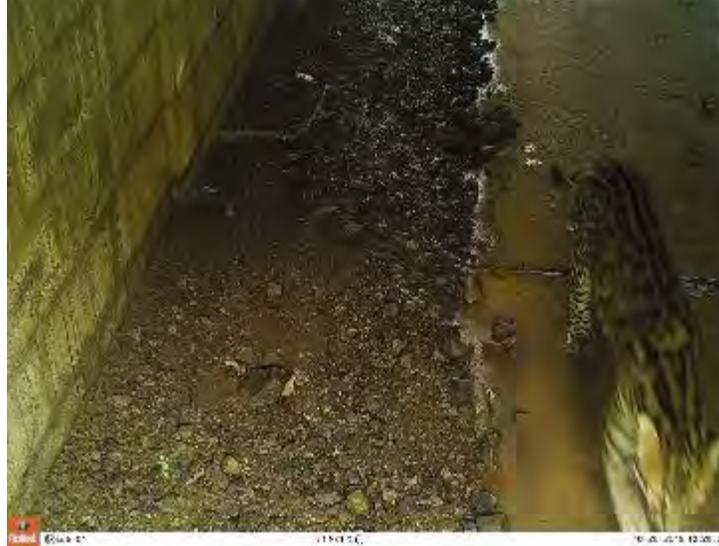
Figura 88. Evidencia de un manigordo (*L. pardalis*) utilizando el paso subterráneo N°1, octubre 2018.

En el trimestre se registran seis especies haciendo uso de ambos pasos subterráneos, la especie más común es el tepezcuintle (*Cuniculus paca*). En octubre, se registra un manigordo haciendo uso del paso ubicado cerca del satélite (Figura 88) lo cual es un dato muy importante debido a que son mamíferos vulnerables ante cualquier impacto antropogénico. En la Figura 89 se observa un tepezcuintle haciendo uso del paso subterráneo ubicado adyacente a la Qb. Yugo.

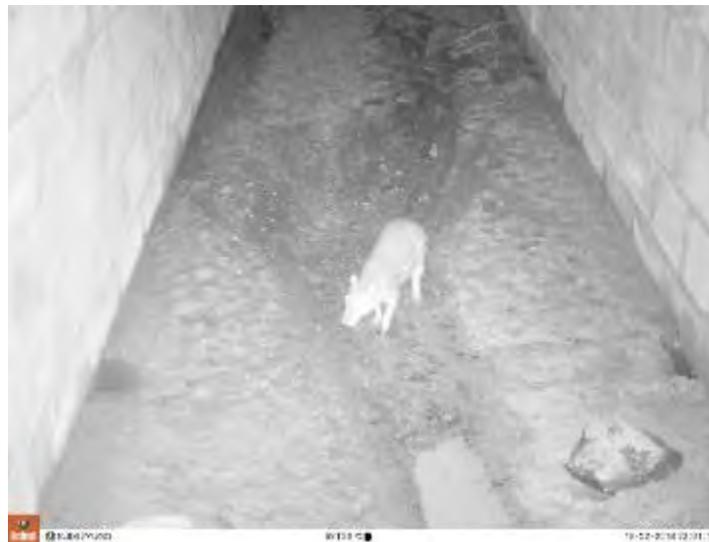
Figura 89. Evidencia de un tepezcuintle (*Cuniculus paca*) utilizando el paso subterráneo N°2 Yugo. Octubre, 2018.

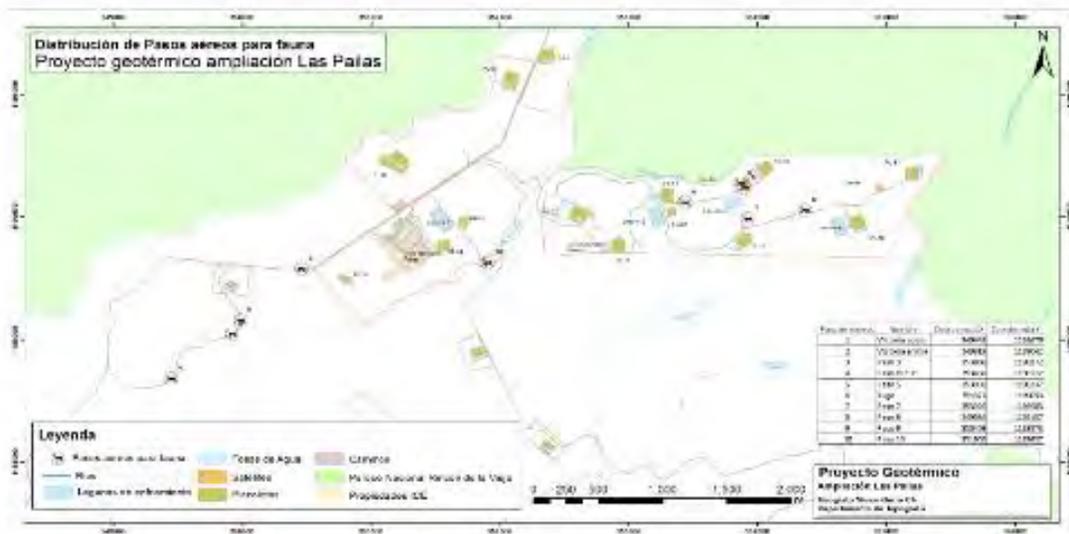
Para mantener la conectividad en estos sitios identificados, se han realizado diferentes estrategias. Se procuró mantener la conectividad evitando cortar algunos de los árboles fundamentales para el paso natural de fauna y se diseñaron y colocaron puentes o pasos aéreos en los sitios identificados. En septiembre del 2017 se da por finalizada la construcción de los puentes aéreos con un total de 10 estructuras tanto dentro del Área de Proyecto como en las áreas de influencia directa. Actualmente se realiza el monitoreo de la efectividad de los puentes mediante el uso de cámaras trampa y observación directa. A la fecha los resultados han sido satisfactorios (Figura 90).

Figura 90. Ubicación de pasos aéreos para fauna.

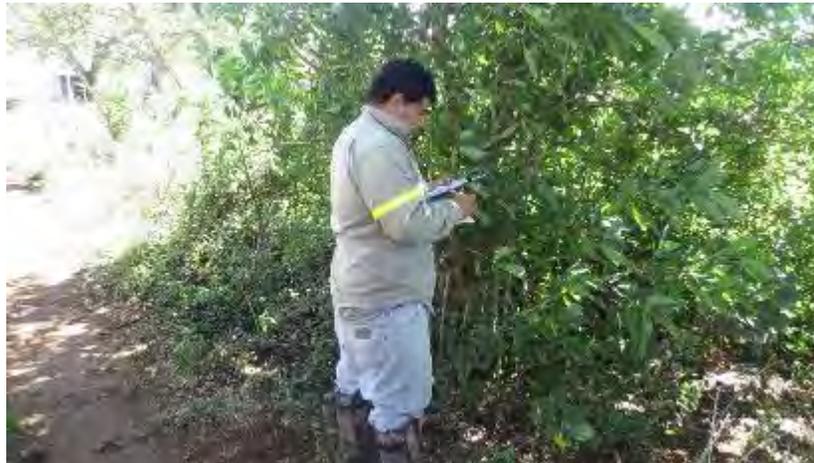
El objetivo de este monitoreo es generar información sobre cómo el ruido producto de las obras constructivas del Proyecto influye en la presencia y abundancia de las especies de aves y mamíferos que ocurren en los alrededores de las obras (Figura 94). Bimensualmente se realizan las mediciones de ruido en conjunto con el monitoreo de aves, además, se realiza monitoreo de mamíferos terrestres mediante recorridos diurnos, nocturnos y fototrampeo.

Figura 94. Mediciones de ruido efectuadas dentro del Proyecto, noviembre 2018.

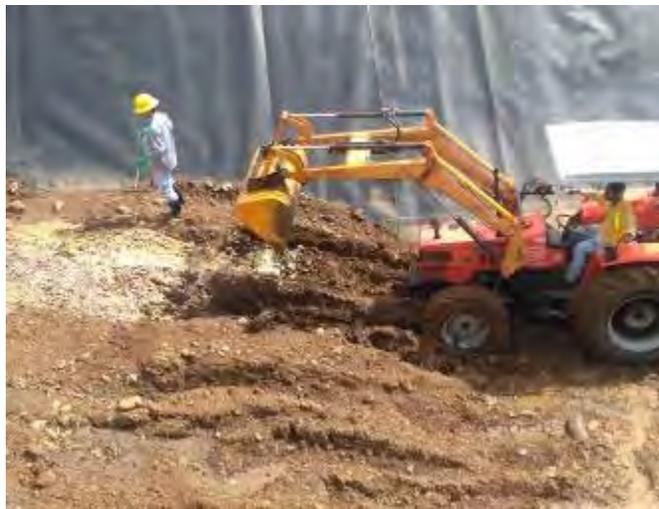
Así mismo para evitar que los residuos orgánicos que no pueden ser aprovechados en la Planta de Compostaje sean extraídos por los animales silvestres, se cubren con una capa de tierra en el relleno sanitario con el que cuenta el proyecto (Figura 96).

Figura 96. Vertido de residuos orgánicos en Relleno Sanitario del Proyecto Geotérmico Pailas.

El relleno Sanitario con el que cuenta el Proyecto tiene el aval del Ministerio de salud mediante una nota emitida por personeros de dicha institución (Figura 97) y además cuenta con suelos impermeabilizados y los lixiviados producidos son enviados a una planta de tratamiento de aguas residuales.

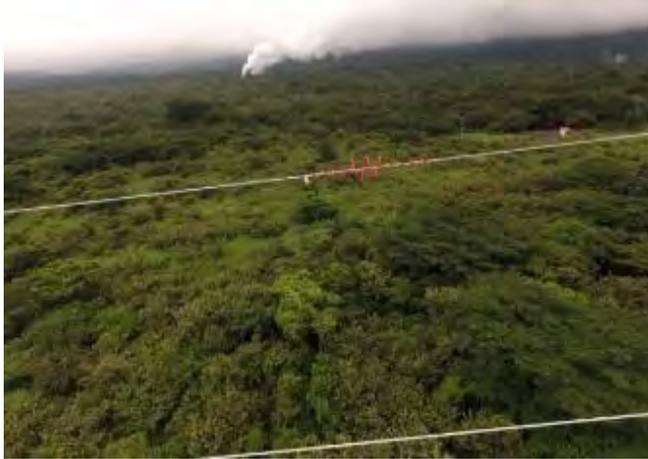
Los dispersores de aves son dispositivos en forma de espiral con colores llamativos, su función es permitirles a las aves esquivar la estructura eléctrica. Con esto se pretende evitar la muerte por colisión de aves tanto migratorias como residentes que se han identificado en los alrededores de la Línea (Figura 98).

Se da por finalizada la instalación de los dispersores en la Línea de Transmisión.

Figura 98. Dispersores para aves instalados en LT.

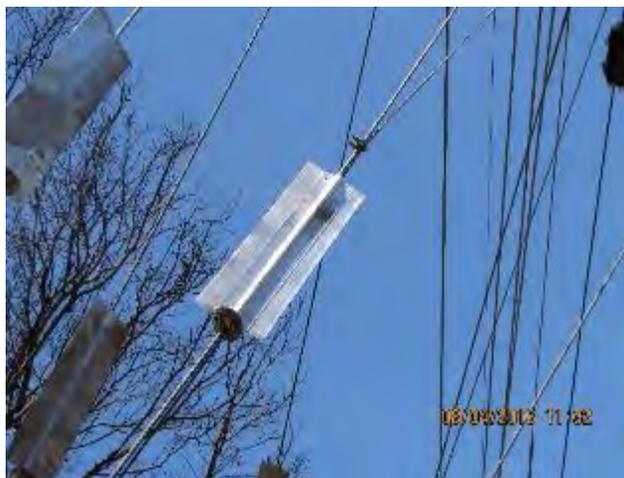
Las láminas antiescalamiento (Figura 100) son dispositivos creados para evitar que la fauna silvestre escale a través de los anclajes de los postes y así minimizar la muerte por

electrocución de mamíferos arborícolas, por ejemplo: zorros, martillas, osos perezosos, osos hormigueros, entre otros.

Figura 100. Láminas antiescalamiento.

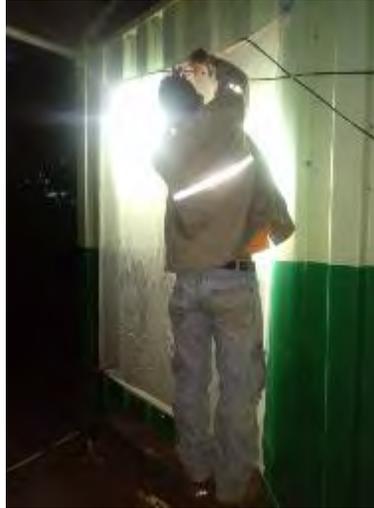
El monitoreo inicia a las 18:00 y concluye a las 21:00, se coloca una manta blanca de 2x2 m con un sistema de luces que consta de: una extensión de dos bombillos de 20 watts que reciben corriente mediante un inversor de corriente eléctrica y dos baterías de 7 amperios para un monitoreo de aproximadamente 4 horas, la manta se revisa cada 15 minutos y se identifican los individuos a nivel de orden para determinar abundancia de grupos que son atraídos por las luces y a nivel de familia de ser posible, para determinar si alguna especie o familia está siendo mayormente afectada (Figura 101).

Figura 101. Recolecta de insectos atraídos por las luces artificiales instaladas en los alrededores de la Casa de Máquinas. Noviembre, 2018.

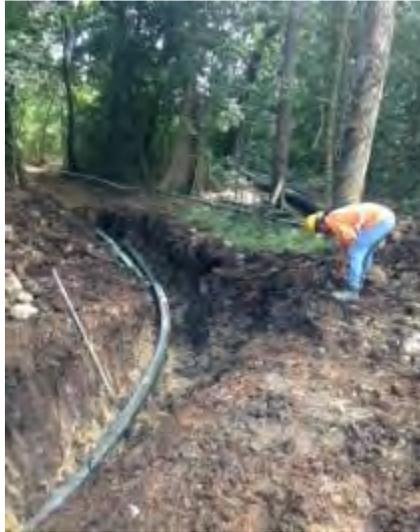
Se continúan supervisando los movimientos de tierra para la construcción del canal entre los tanques ICE y Tanque Curubandé, en este proceso se constató que no hubo afectación del patrimonio arqueológico. El canal comprende 1 metro de ancho por un metro de profundidad aproximadamente. Esta obra se mantiene en proceso de excavación (Figura 102).

Figura 102. Excavación de canal entre el tanque ICE y tanque Curubandé, Proyecto Pailas II.

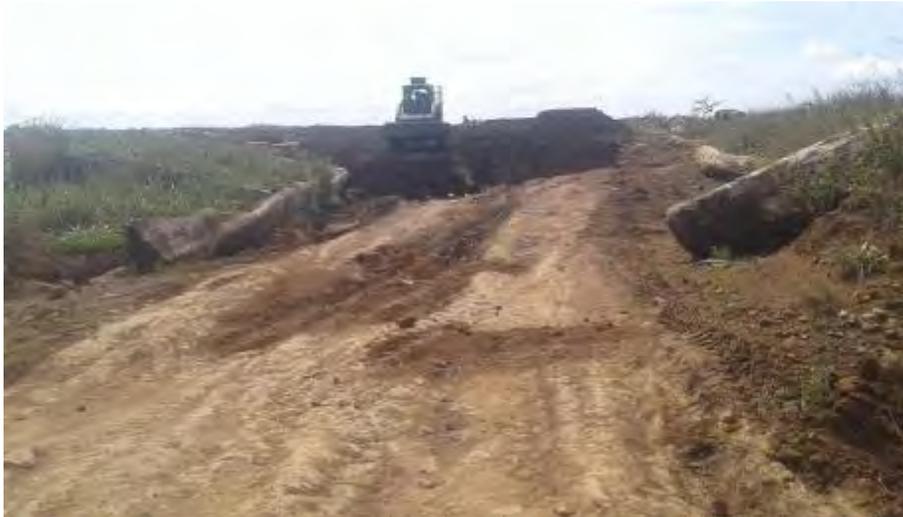
Durante el periodo se finalizó la colocación de tierra negra en la superficie de la Escombrera 1 con lo que se continuo con la siembra de árboles y semilla para recuperar y revegetar este sitio afectado por las actividades del proyecto (Figura 104).

Figura 104. Finalización de la colocación de tierra en la superficie de la Escombrera 1.

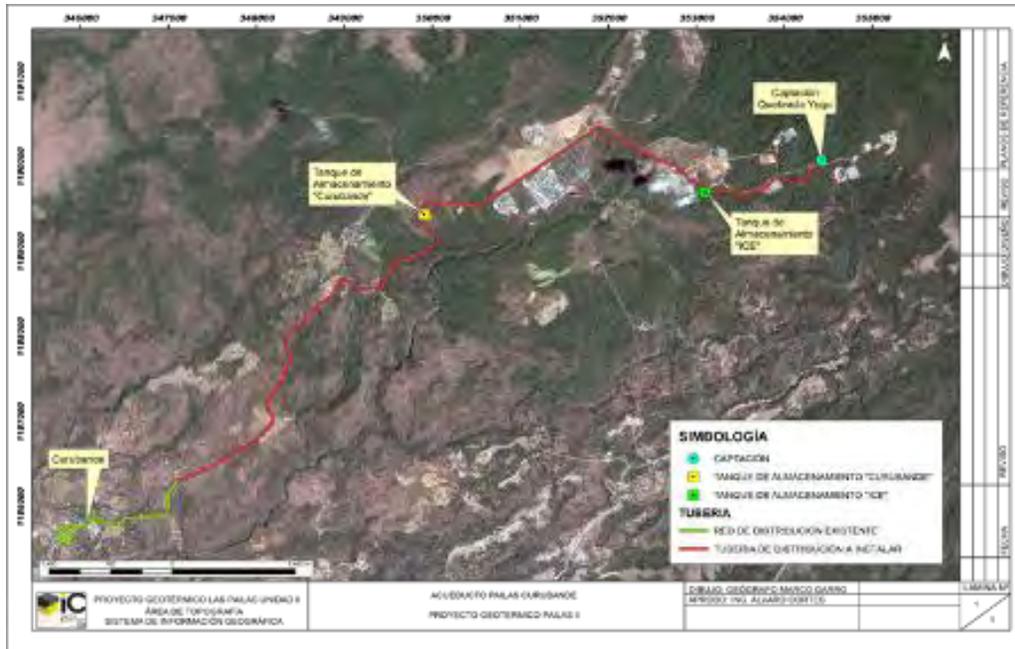
En cuanto a la construcción del Acueducto en la comunidad de Curubandé, se cuenta con los planos constructivos, con un “Convenio de Cooperación Interinstitucional entre el Instituto Costarricense de Electricidad y el Instituto Costarricense de Acueductos y Alcantarillados para el financiamiento, Construcción, Ampliación y Mejora del Sistema del Acueducto Curubandé, (CON-077-18), además con el documento de acuerdo de obra comunal entre las partes: Asociación Desarrollo Integral de Curubandé y la Dirección del Proyecto, el acuerdo detalla el alcance de los compromisos adquiridos por las partes en la ejecución de la obra, y el aval por parte la Asociación a los trabajos constructivos a realizar. La Figura 106 muestra el detalle.

Figura 106. Principales obras, construcción acueducto Curubandé.

Para el periodo continúan los trabajos de construcción de la toma de agua, trabajos constructivos de colocación de tubería, toma de agua, tanque de almacenamiento-caseta ICE y Curubandé.

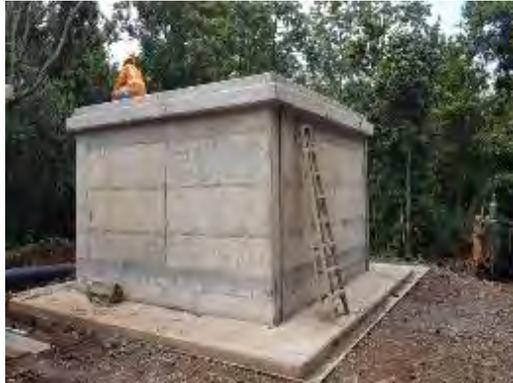
- Construcción de viga corona.
- Repello en paredes.
- Construcción de cajas de registro.
- Construcción de losa de piso.
- Construcción de acera.
- Construcción de cunetas.
- Empastado de paredes.

Los detalles de la construcción de la caseta ICE se muestran en la Figura 107.

Figura 107. Trabajos caseta ICE, IV Trimestre, 2018.

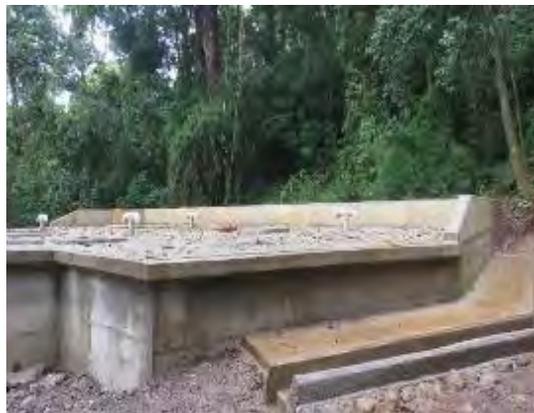
- Construcción de losa de concreto
- Conformación del sitio externo.
- Construcción de murito sobre la losa.
- Desenclavado de losa.
- Construcción de cunetas.
- Construcción de aceras.

La Figura 108 se detalla la construcción de la toma de captación de agua.

Figura 108. Toma de captación de agua, IV trimestre 2018.

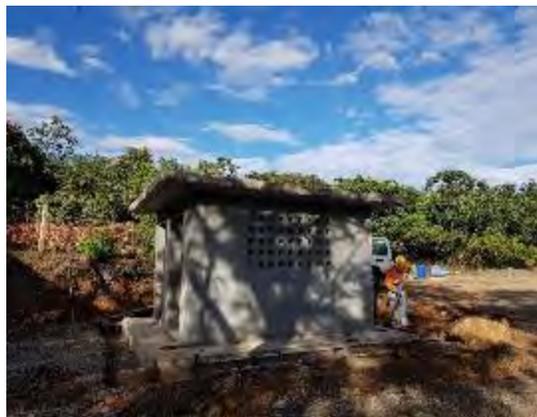
Trazado y excavación.
Colocación de concreto.
Colocación de acero en placa de fundación.
Colocación de concreto en placa de fundación.
Pegado block.
Colocación de concreto en ventanas.
Construcción de viga corona (acero, formaleta, concreto).
Colocación de losa en techo.
Colocación de repellos en paredes.
Construcción de aceras.

En la Figura 109 se detalla la construcción de la Caseta de Curubandé.

Figura 109. Trabajos Caseta Curubandé, IV Trimestre, 2018.

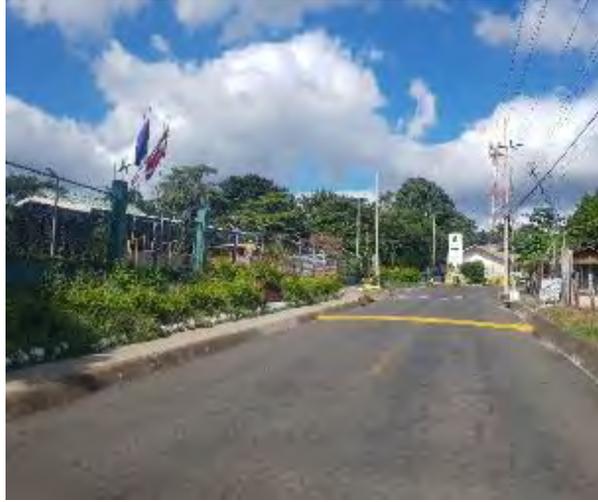
Para resguardar la seguridad de los transeúntes de las comunidades del área de influencia, se construyeron un total de 7 reductores de velocidad con su respectiva demarcación peatonal (en las cercanías de las Escuelas de según comunidad). La Figura 119 muestra el detalle.

Figura 119. Reductor de velocidad, Curubandé.

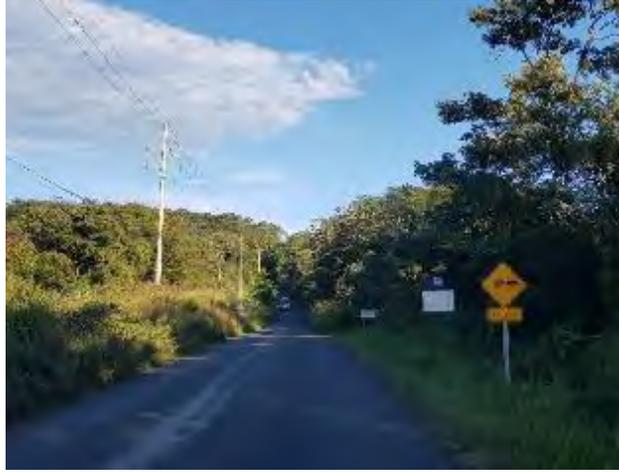
En la ruta de acceso principal al Proyecto se construyeron un total de 4 reductores de velocidad, esto con el objetivo de garantizar la seguridad de los visitantes a sitios turísticos, funcionarios del Proyecto, entre otros. La Figura 122 muestra el detalle.

Figura 122. Reductor de velocidad, ruta de acceso al Proyecto.

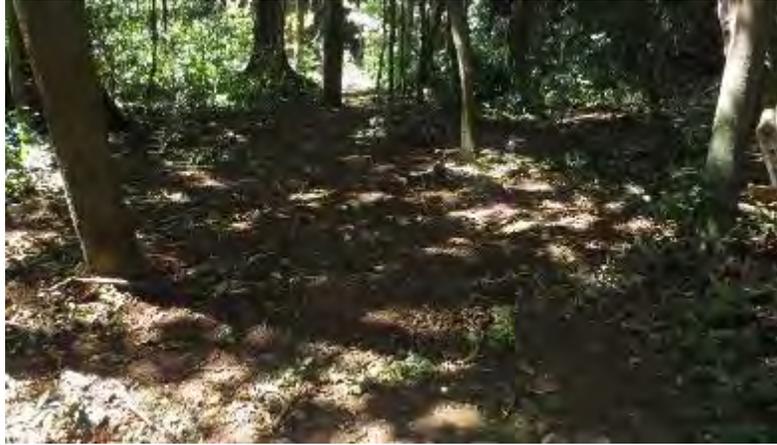
Como parte del mecanismo de comunicación que tiene el Proyecto con los actores del sector turístico del área de influencia directa, se realizó una reunión con el Hotel Rincón de La Vieja Lodge con el objetivo de dar seguimiento sobre los trabajos de colocación de tubería de conducción de las trampas de vapor y construcción de cabezal para el manejo de las aguas pluviales de la casa máquinas en propiedad Hotel Rincón de La Vieja Hotel. Dicha tubería fue enterrada para evitar el impacto visual de la obra tal y como se observa en la siguiente figura (Figura 124).

Figura 124. Tubería enterrada dentro de la propiedad del Hotel Rincón de la Vieja Lodge.

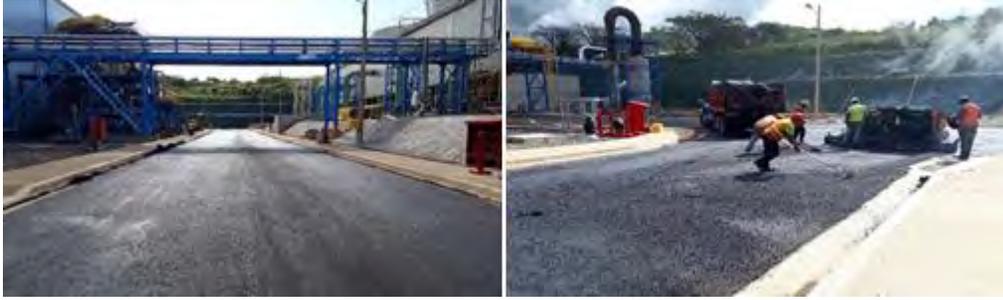
Actualmente, se cuenta con un avance de 92.06% en Casa de Máquinas y un avance de 100% en la Torre de Enfriamiento (Figura 127 y Figura 128).

Figura 127. Avance general de Casa de Máquinas.

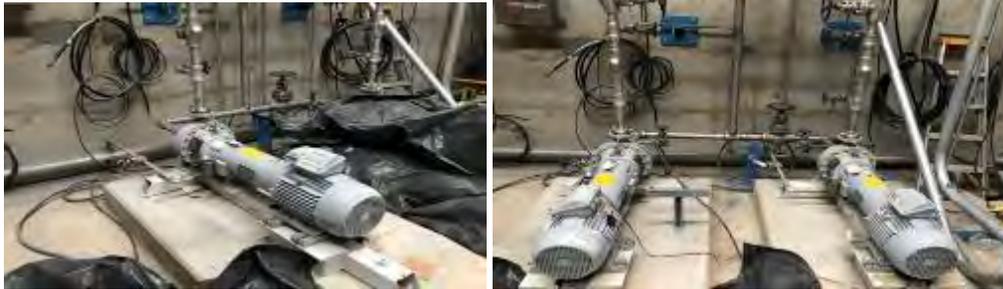
Figura 128. Instalación de tuberías de sistemas auxiliares.

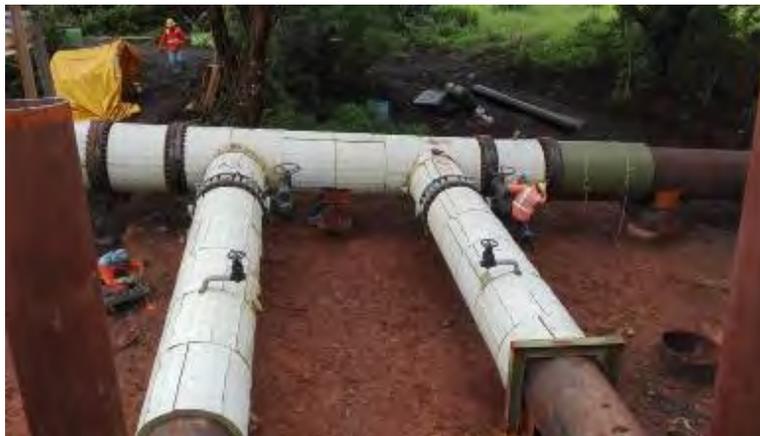
Las obras en las plazoletas de perforación, tanto en producción como en la reinyección, fueron debidamente finalizadas y se logró iniciar con el proceso de limpieza de tuberías de vapor, conocido como soplado. En imagen se muestra lo que fue las conexiones temporales para iniciar con el Soplado (Figura 129).

Figura 129. Conexiones para el soplado.

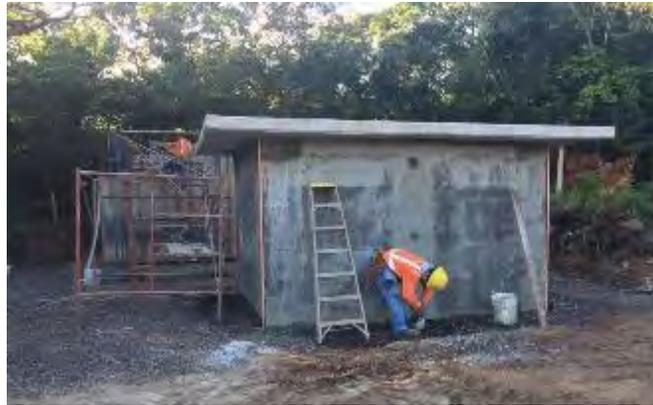
Continúa en proceso de construcción el acueducto de Curubandé, actualmente los sitios de captación y tanque de agua en los dos diferentes sectores fueron finalizados, y se continúa con la colocación de la tubería de conducción hasta el tanque de Almacenamiento en Curubandé (Figura 130 y Figura 131).

Figura 130. Construcción de caseta y tanque ICE.

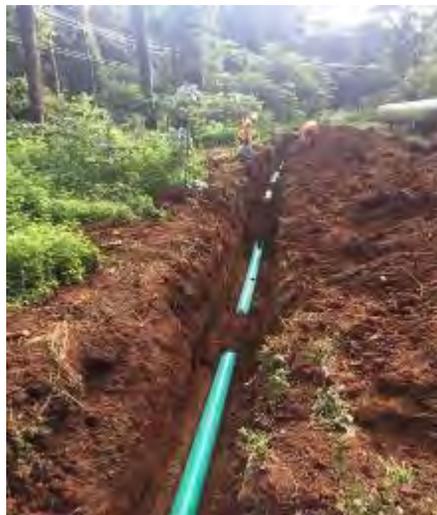
Figura 131. Tubería de conducción.

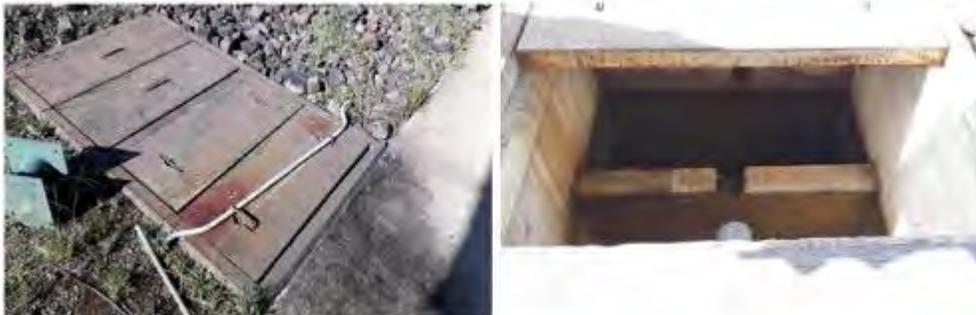
Figura 5. Vista del tanque de contención de derrames. Limpio y sin derrames, diciembre 2018.

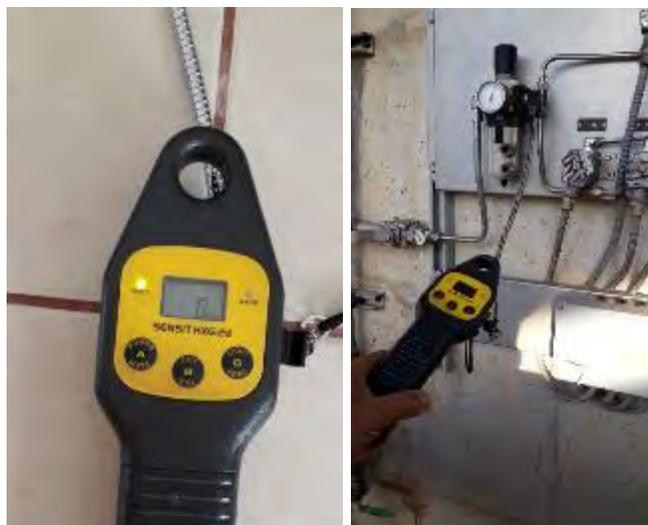
Por otro lado, la medición de fugas de pentano se muestra en el cuadro 2 y cuadro 3 donde se reportaron cuatro puntos para corrección y los equipos en las figuras 8 y 9.

Figura 8. Medición de fugas de pentano. El equipo está en buen estado, diciembre 2018.
