Informe de Responsabilidad Ambiental

Informe de Responsabilidad N° XLVI-2018
Período del Informe: Octubre - Diciembre 2018

Proyecto Geotérmico Las Pailas

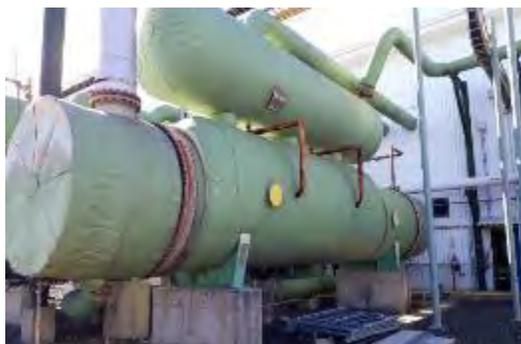
En las figuras 9 y 10 se muestran coberturas acústicas y térmicas en buen estado

Figura 10. Recubrimientos térmicos de vaporizadores en buen estado. Diciembre, 2018.

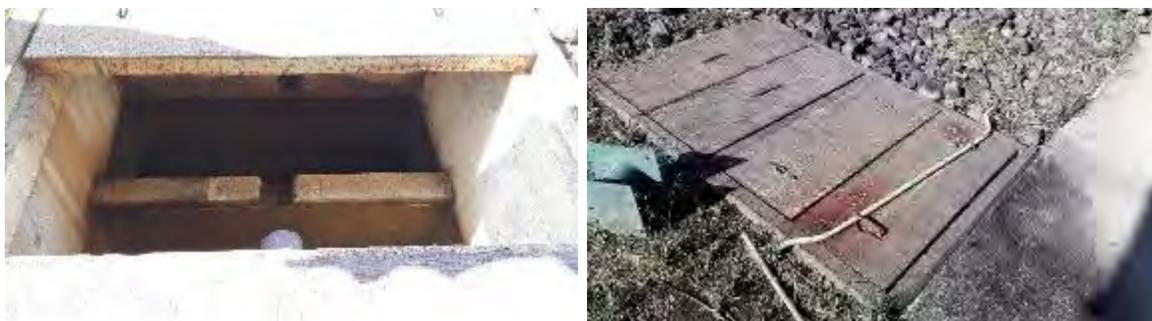
Para contener derrames de aceites y productos químicos se cuenta con bodegas con trampas de aceite y sistemas de contención de derrames de aceites y químicos, además, se tiene un kit absorbente de derrames, que se pueden llevar fácilmente al sitio (Figura 18 y 19).

Figura 19. Trampa de aceites de la bodega de inflamables y almohadillas. Diciembre, 2018.

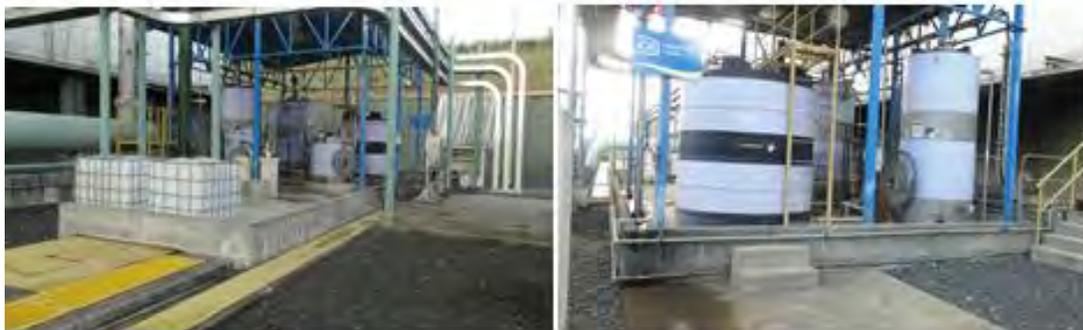
Figura 21. Sistema de soda con muros de contención de derrames, diciembre 2018.

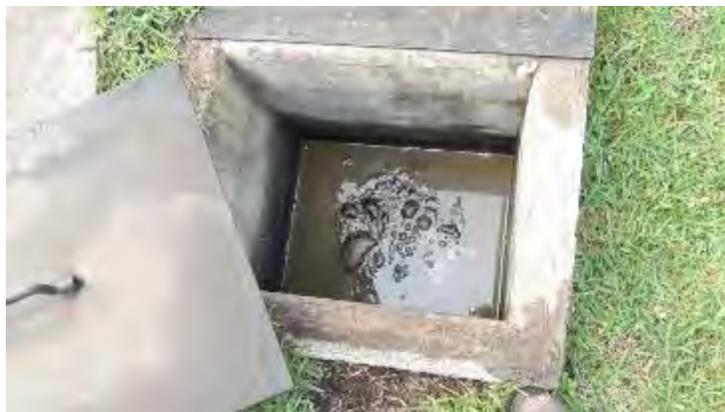
Figura 22. Trampa de aceites de taller, pendiente la limpieza.

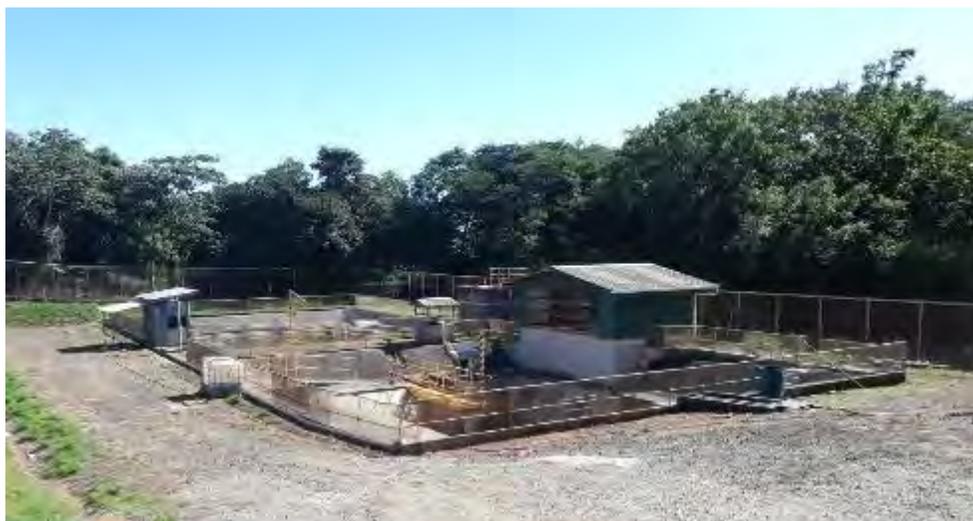
Se cuenta con una planta de tratamiento de agua residual (Figura 25) la cual recibe las aguas de los diferentes edificios de la planta y del comedor de proyecto pailas II. El detalle de la estimación de la carga hidráulica se presenta en el Cuadro 7. Actualmente la planta está trabajando mucho mejor que antes.

Figura 25. Vista general de la planta, diciembre 2018.

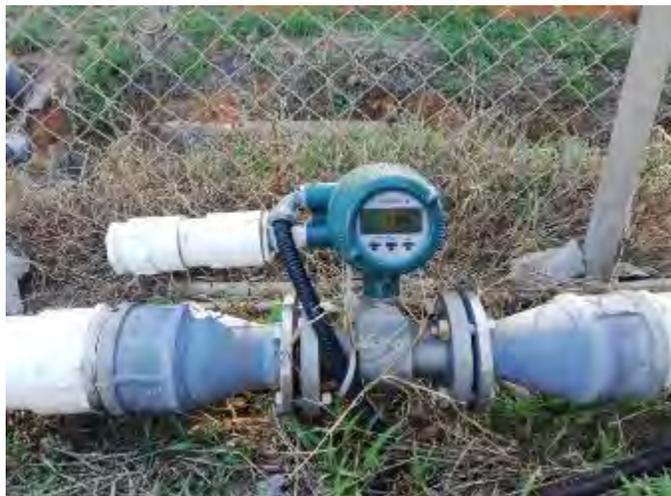
Ya se tiene una contabilidad mejor de la cantidad de agua que sale del sedimentador (Figura 26), pero se está haciendo un programa para contabilizar todos los flujos.

Figura 26. Salida del agua del sedimentador del agua tratada con medidor de flujo magnético. Diciembre, 2018.

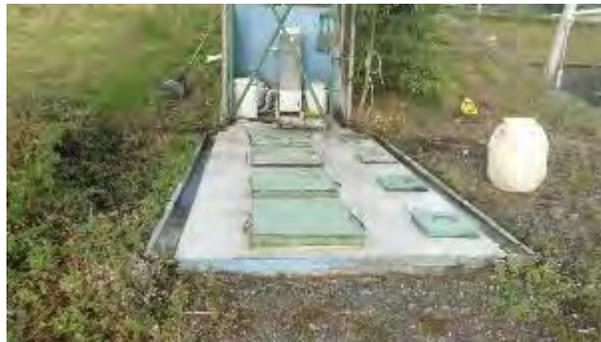
se mantienen con un promedio de 204 mejor que a inicio de año. La estabilidad de los niveles de la torre está mejor controlada con los baypasses de las bombas de sumidero. Sigue llegando grasa proveniente del tanque de separación a pesar de que se limpia 3 veces por día, (Apéndice 53 al 58) se pidió una mayor atención de la limpieza de este. La mayoría de la grasa es separada en los dos tamices que están a la entrada del tanque de homogenización, aquí el problema es que la limpieza es muy manual y es incómoda pero efectiva (Figura 27 y 28).

Figura 27. Vista de Tanque desgrasador. Diciembre, 2018.

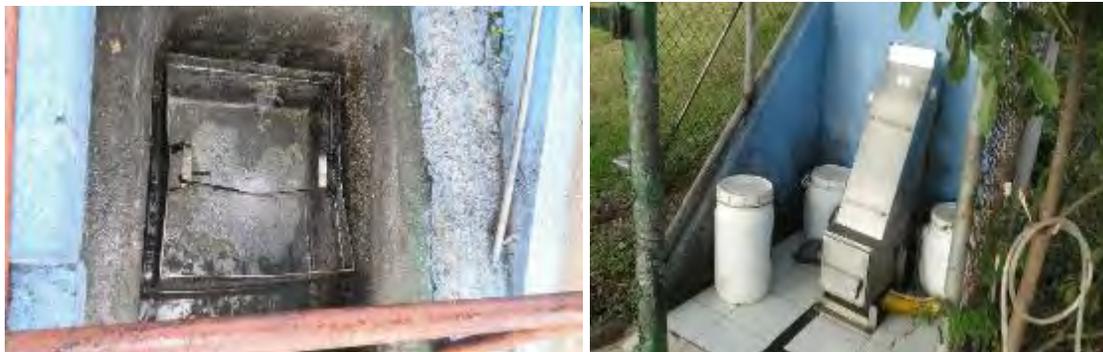
Figura 28. Vista del tamiz de gruesos del comedor. Diciembre, 2018.

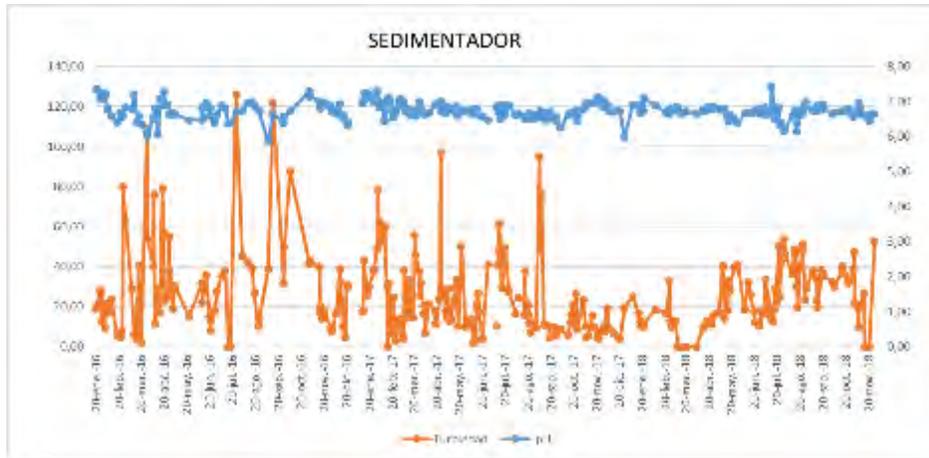
Los sólidos sedimentables y turbiedad han estado bajando con el mejor funcionamiento de sedimentador y control de purgas. El comportamiento de los sólidos sedimentables en el reactor es hacia el aumento, pero luego en diciembre caen un poco, se revisa el reciclo para aumentar el reciclado de lodos (Figuras 29, 30 y 31).

Figura 29. Registro de Turbiedad en sedimentador. Noviembre 2018.

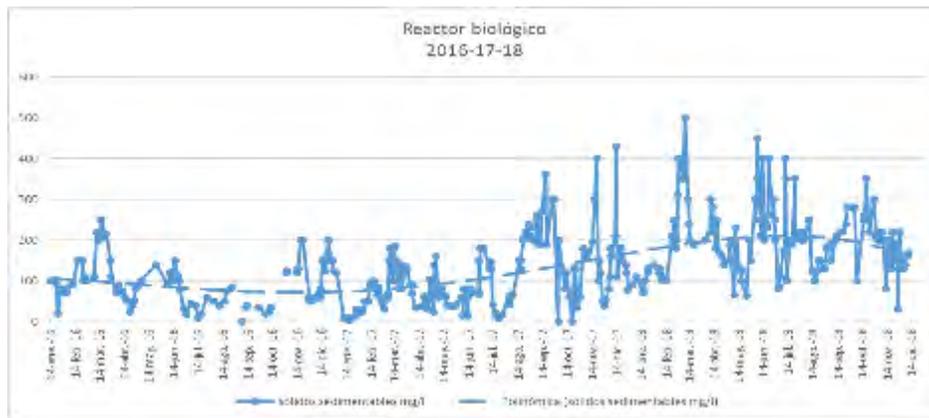
Figura 30. Registro de sólidos en Reactor Biológico. Diciembre 2018.

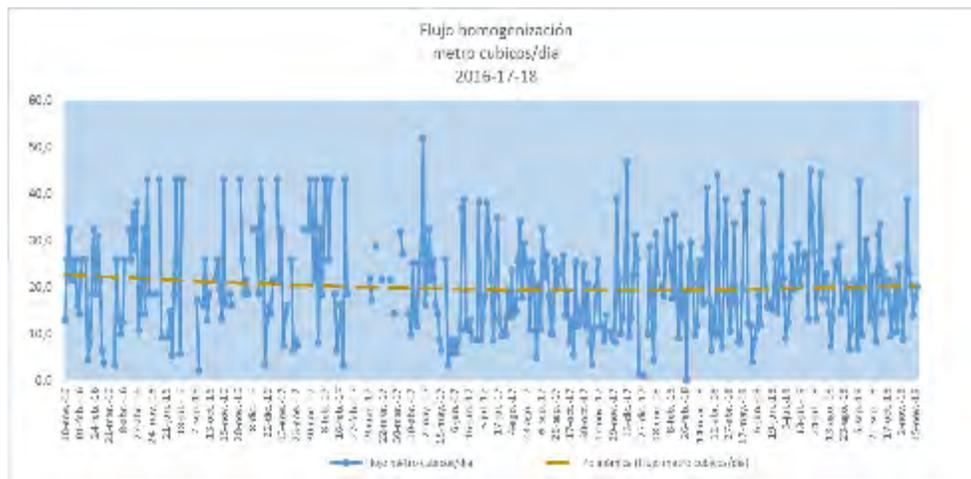
Figura 31. Entrada de agua al tanque de homogenización. Noviembre, 2018.

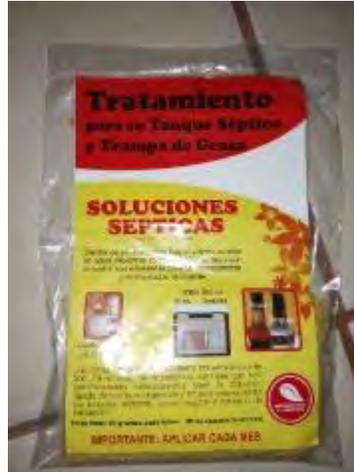
En el tanque desgrasador del comedor de proyectos, se aplican bacterias para mejorar la digestión de las grasas y así mejorar el funcionamiento de la planta de tratamiento (Figura 32).

Figura 32. Bacterias descomponedoras digestoras de grasa.

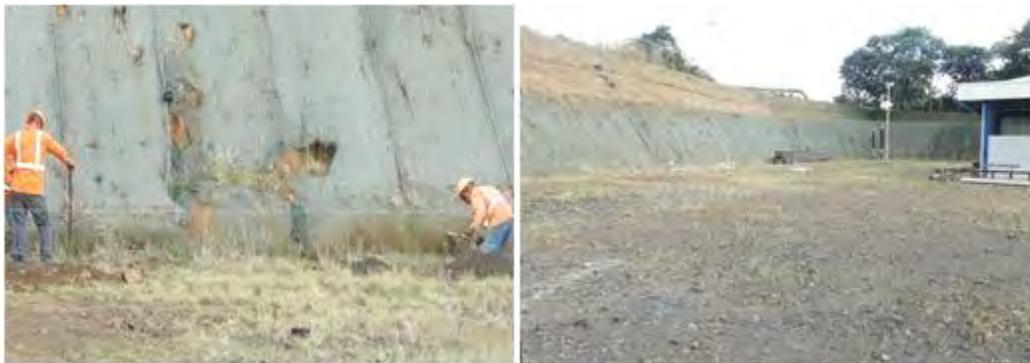
Se cuenta con una cubierta de membrana para sostener el suelo de los taludes evitando la erosión y pérdida de estabilidad de los mismos (Figura 33 y 34). Para el periodo en curso no hay evidencias de desprendimientos de material de los taludes, sin embargo, se detecta la necesidad de ejecutar mejorías en algunos sectores, esto ya se reportó.

Figura 33. Taludes estabilizados con geo-membranas sintéticas en la Planta Geotérmica Pailas 1.

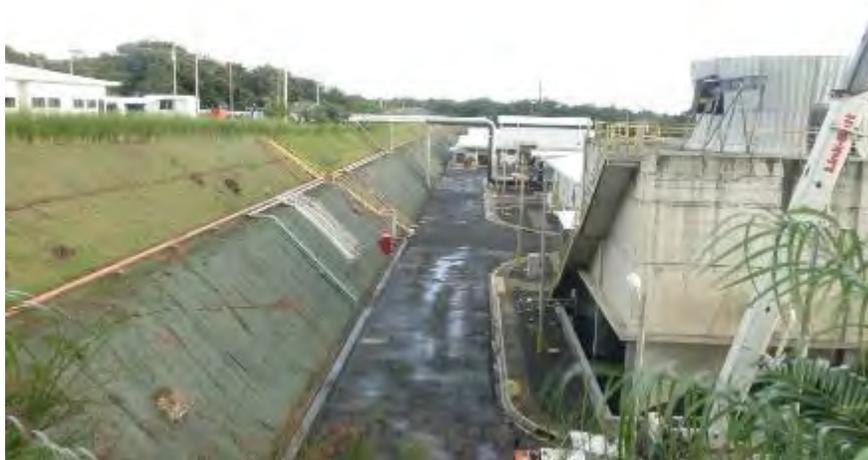
Figura 34. Vista de los taludes en buen estado. Diciembre, 2018.

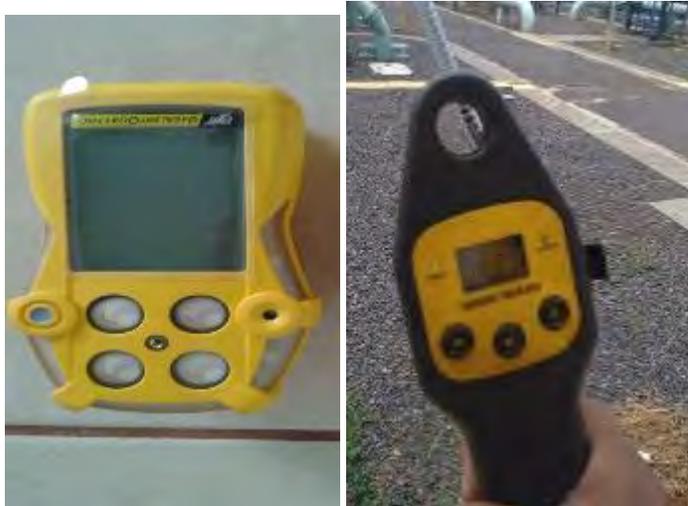
También se realizan mediciones de fugas de H₂S en la planta, las cuales se realizan mediante instrumentos especializados en la detección de este tipo de gases, ver figura 37. Los muestreos de H₂S muestran condiciones normales en la planta, y los resultados se observan en el Cuadro 10.

Figura 37. Detectores de fugas de pentano y H₂S, diciembre 2018.

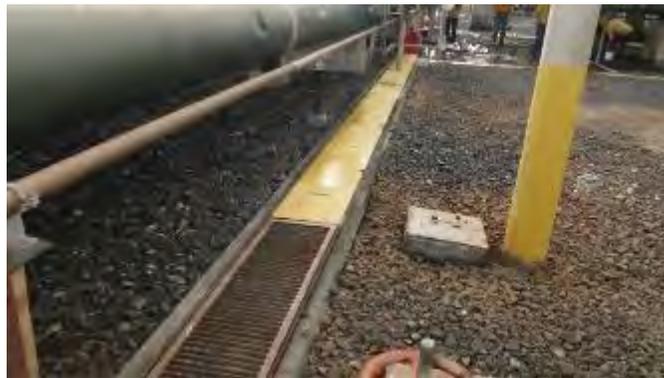
Como se muestra en las siguientes figuras (40 a la 42), la planta cuenta con un sistema de recolección de drenajes en todos los sistemas principales del proceso, los cuales son llevados a través de una red de tuberías hasta llegar al tanque de neutralización donde se ajusta su pH y se bombea a la laguna de enfriamiento, para posteriormente ser pasado al pozo de reinyección, este sistema es automático, las tuberías esta aisladas, camuflaje color verde, también se cuenta con sistemas de separación de aguas aceitosas en el edificio de mantenimiento, las que se limpian cada mes. Esto lo hace el área civil. Estos aceites se mandan al centro de trasferencia donde un contratista los recoge para reciclarlos. Los comedores tienen trampas de grasa, que se limpian mensualmente por el área civil.

Figura 40. Vista del sistema de drenajes en buen estado y aislamientos. Diciembre 2018.

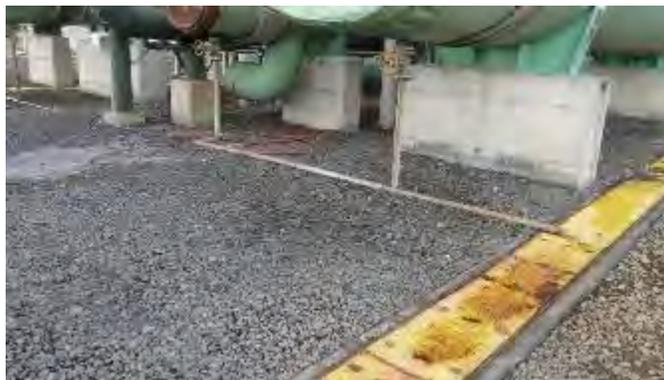
Figura 41 Vista del sistema de drenajes de condensados, Diciembre 2018.

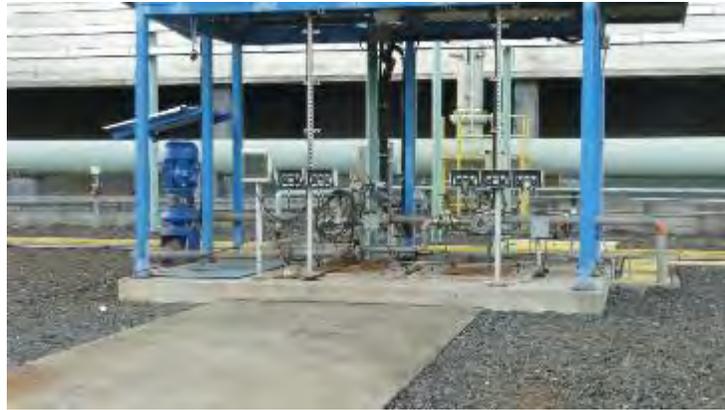
Figura 42. Tanque de drenajes de condensado en buen estado, diciembre 2018.

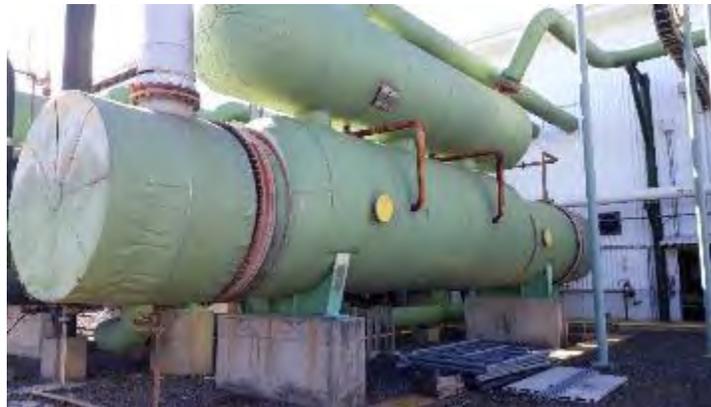
Las tuberías de vapor y salmuera están recubiertas con un aislante térmico para evitar la fuga de calor al medio y la pérdida de propiedades termodinámicas, similarmente, también están recubiertos los evaporadores y precalentadores de pentano, todo esto protege al personal, al ambiente y al proceso, baja en nivel de ruidos. Estos se mantienen en buen estado, la Casas de Máquinas está con las puertas cerradas (Figuras 43 a la 48).

Figura 43. Vaporizadores de pentano con aislamiento térmico en buen estado. Diciembre 2018.

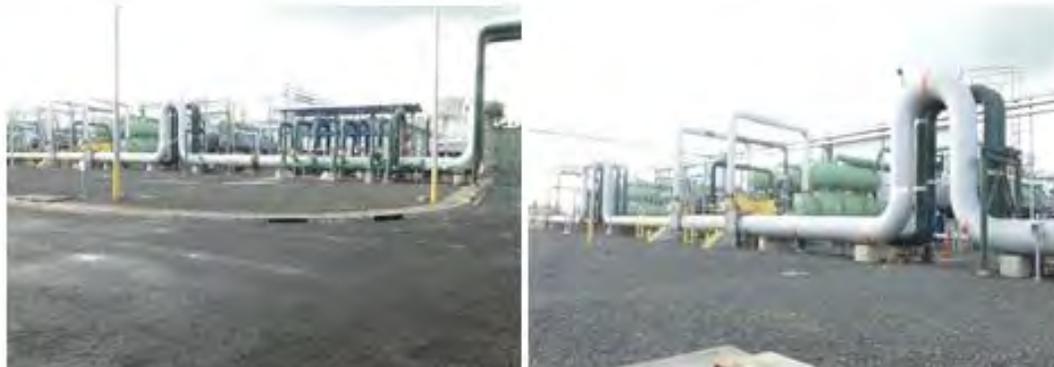
Figura 44. Estado de cubiertas aislantes. El aislamiento está en buen estado, diciembre 2018

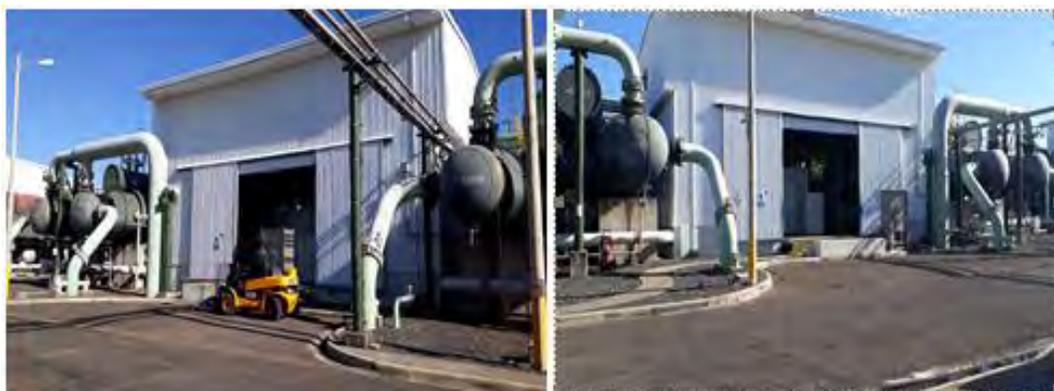
Figura 45. Aislamiento térmico y acústico de la caseta de turbina en buen estado. Las puertas están cerradas dado que la unidad esta parada por mantenimiento. Diciembre 2018.

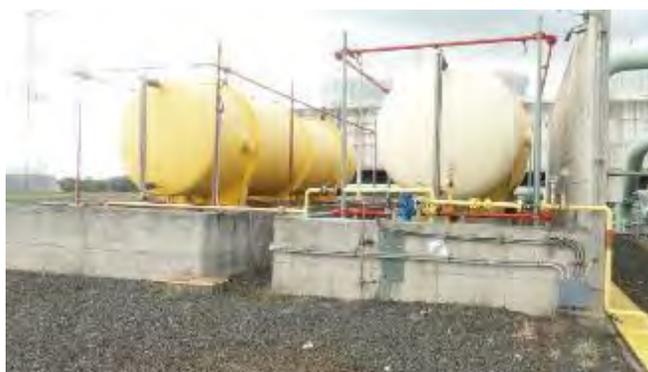
Figura 46. Tanques de pentano, pintura y sistema de aspersion en buen estado. Diciembre 2018.

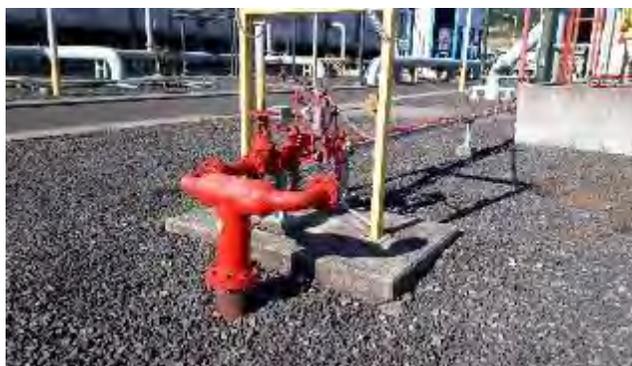
Figura 47. Tanques de pentano con sistema de rociado en buen estado, diciembre 2018.

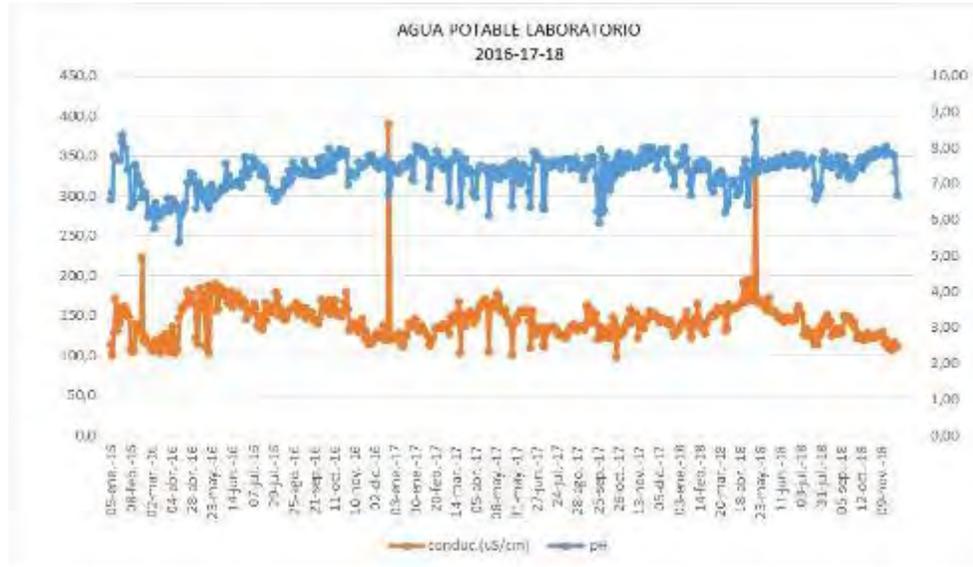
En la figura 50 se muestra la variación del pH del agua del grifo, los resultados muestran que la planta de tratamiento de agua potable está trabajando de forma correcta. De igual manera en el Cuadro 12, se muestra los resultados de la salida de agua de la planta potabilizadora y las figuras 50, 51 y 52 muestran los análisis semanales del agua de consumo humano.

Figura 50. Variación del pH del agua para consumo humano. Las condiciones son satisfactorias. Noviembre 2018. Diciembre se reportará en abril 2019.

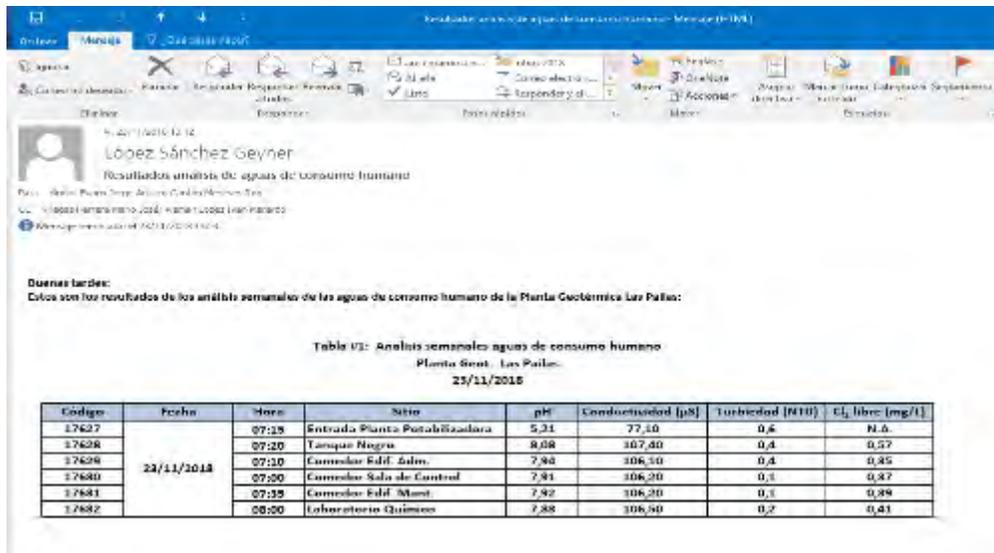
Figura 51. Análisis semanal del agua de consumo humano. Contenido de cloro normal en varios puntos, noviembre 2018.

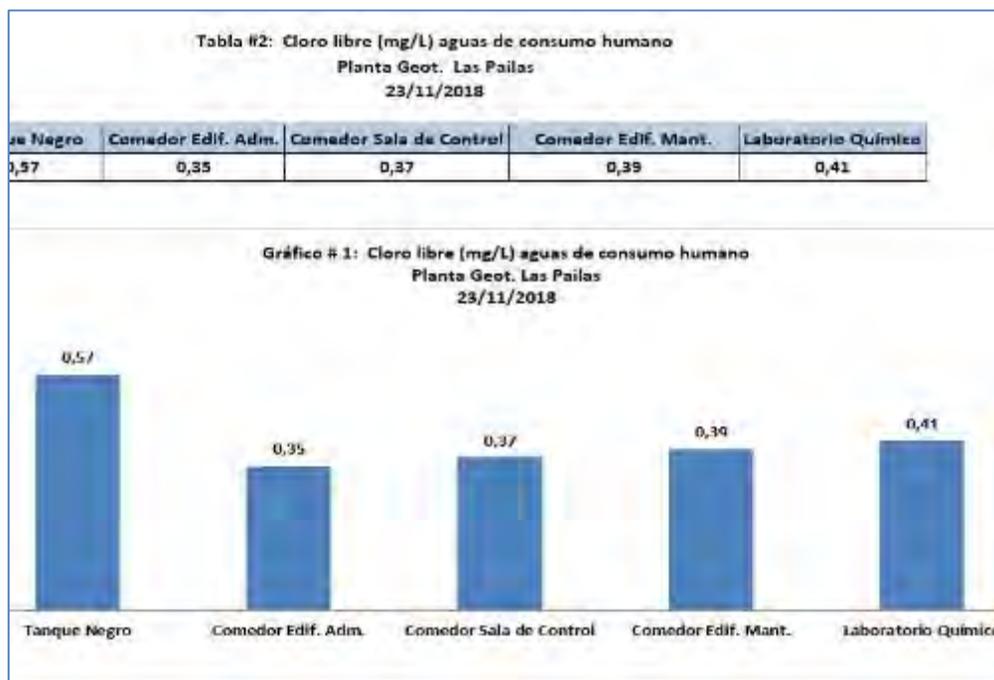
Figura 52. Análisis semanal del agua de consumo humano. Contenido de cloro normal, noviembre 2018.

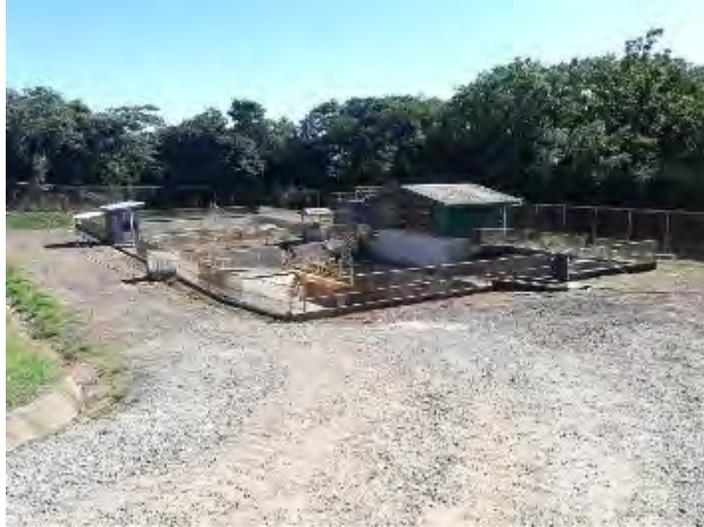
Figura 53 Vista general de la planta.

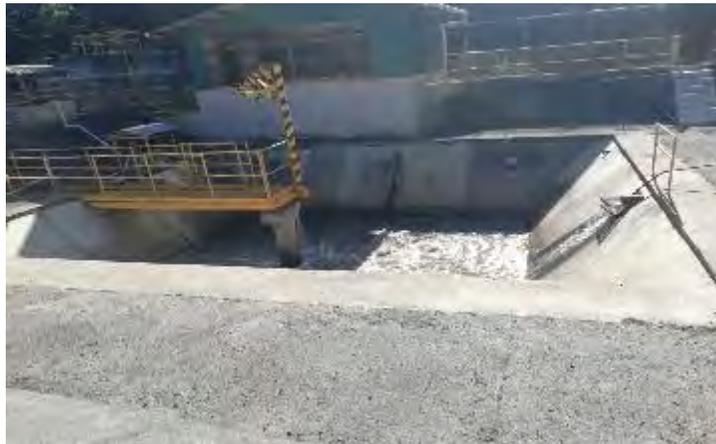
Figura 54. Vista de Tanque homogenizador, diciembre 2018.

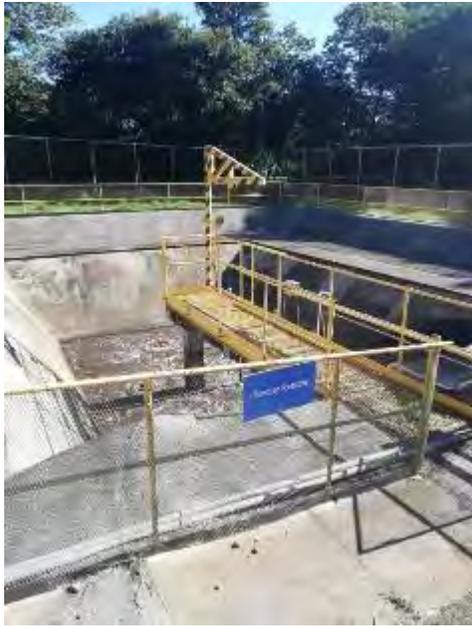
Figura 55. Vista del tanque reactor biológico, condiciones normales, diciembre 2018.

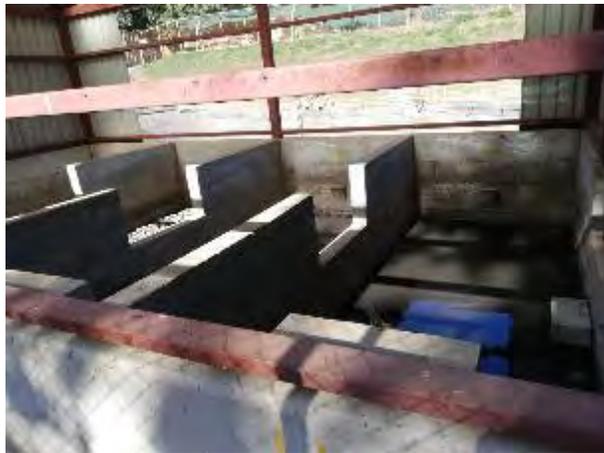
Figura 56. Fosas del lecho de secado, diciembre 2018.

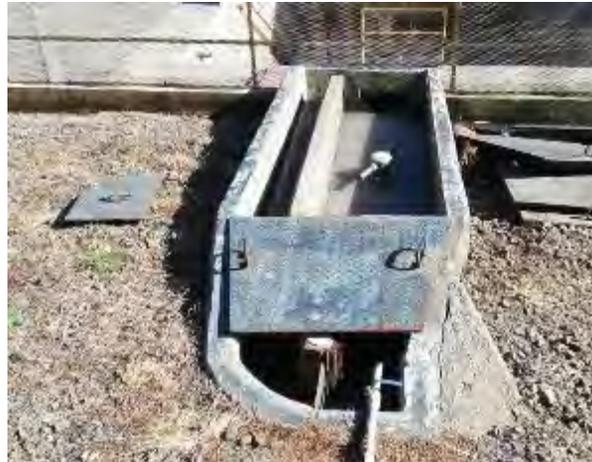
Figura 57. Entrada del agua al Homogenizador. Diciembre, 2018.

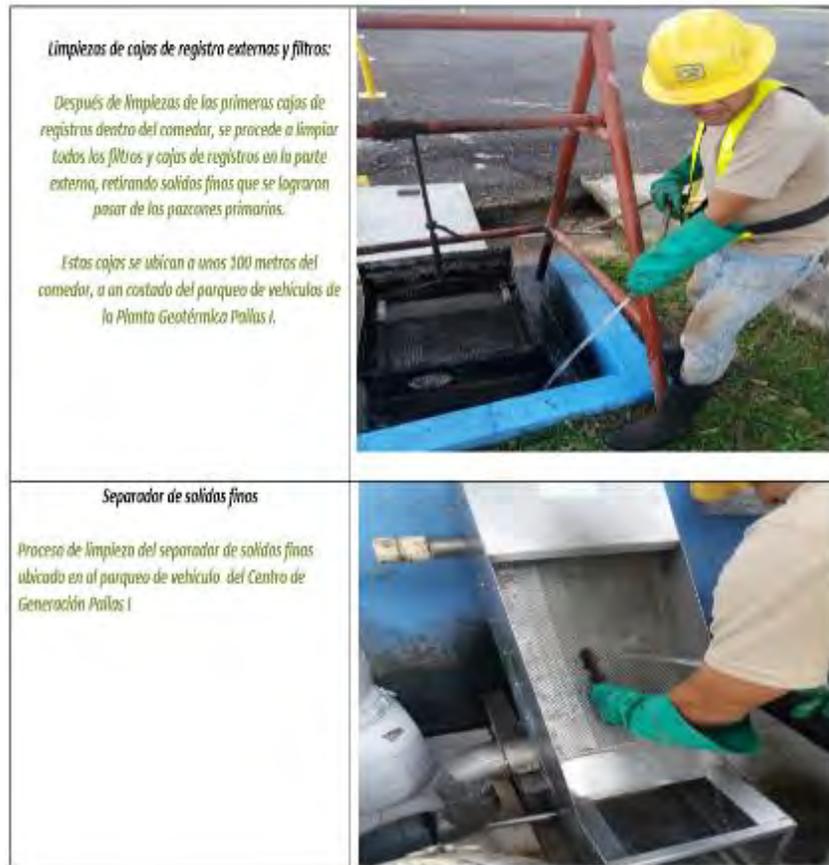
Figura 58. Limpieza de tamices antes del tanque desgrasador. Esta limpieza se hace tres veces por día.
